**INCIDENCIA DE UN PROCESO CONSTRUCTIVO INADECUADO
EN LAS PATOLOGÍAS DE EDIFICACIONES DE CONCRETO**

ARMADO

**TESIS PARA OPTAR EL TÍTULO PROFESIONAL DE INGENIERO
CIVIL**

HUÁNUCO – PERÚ

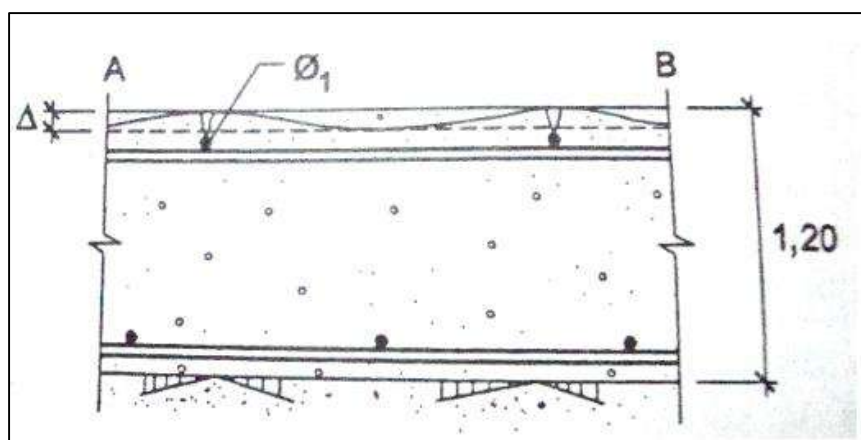
Fotografía 2.1 Fisura por tracción plástica

Causa. Sucede cuando la evaporación del agua exudado es más rápida que la velocidad de acudida del agua de la masa interna a la superficie. Ocurre más cuando hay mucho viento, climas secos y temperaturas elevadas acompañado de un curado deficiente. La fisura se produce cuando la superficie esta seca y aun no tiene dureza el concreto, la tensión ocasionada por la temperatura ocasiona tensiones que son mayores a la tensión que tiene el concreto.

Evitar la colocación de concreto en horas de mucho calor.

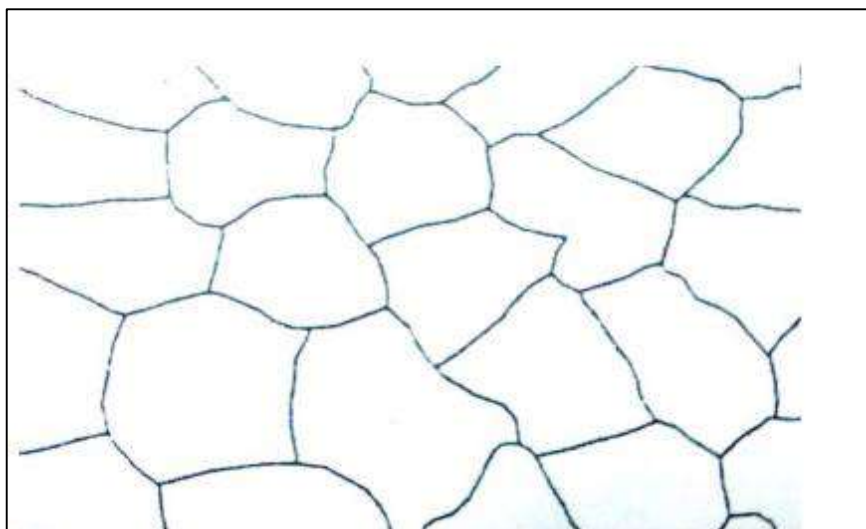
Fotografía 2.4 Fisura en mapa

Fisuras en mapa, según se visualiza en la fotografía 2.4.

- **Se produce**, entre 1 a 15 días
- **Causas.** Menciona que afecta superficialmente al concreto producto de las tensiones superficiales por un alto contenido de humedad, sobre todo cuando el gradiente de humedad en el sentido normal a la superficie es muy fuerte. Se da la fisura cuando las tensiones superficiales superan la resistencia del concreto.
- **Forma de fisuras.** Cuando su profundidad es menor a 1 centímetro, tiene poca trascendencia estructural.
- **Medida de prevención.** Recomienda:
Baja relación a/c
Curado adecuado

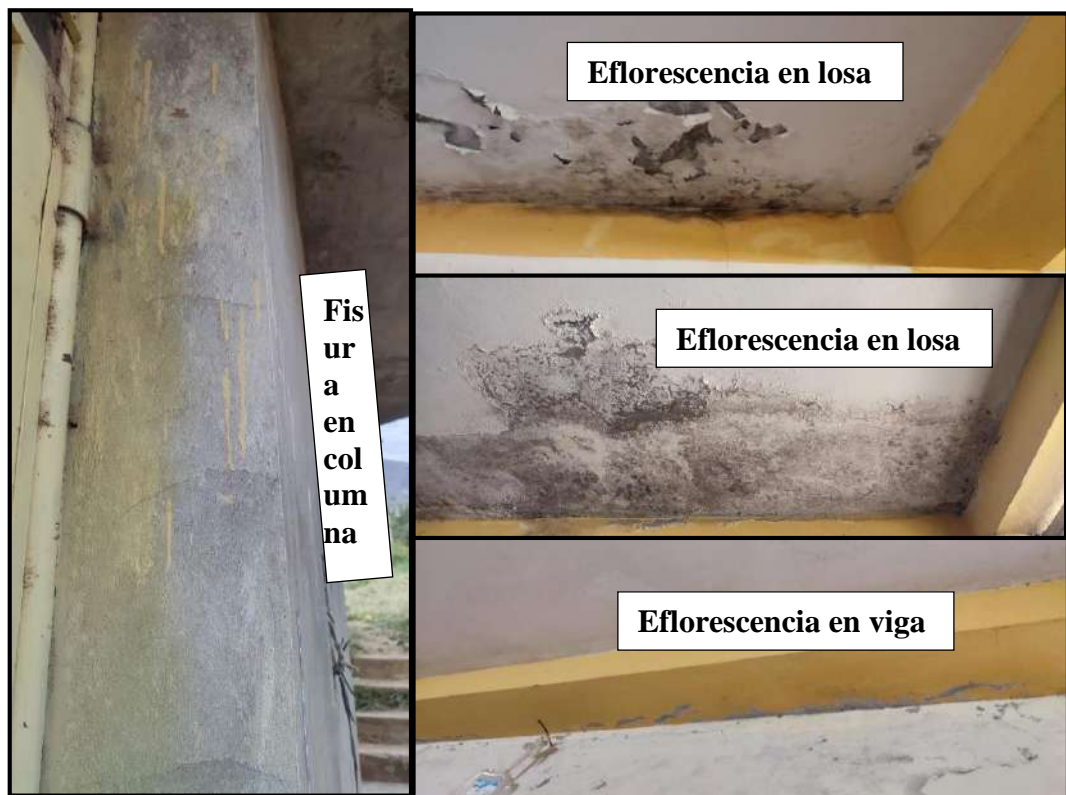
Fotografía 4.2 Patologías en elementos de concreto armado

Se continúa recolectando datos de patologías de concreto armado en la primera muestra, el cual es registrado en la ficha de inspección 4.1 y se visualiza la fachada de la vivienda en la fotografía 4.1 y las patologías en fotografía 4.2.

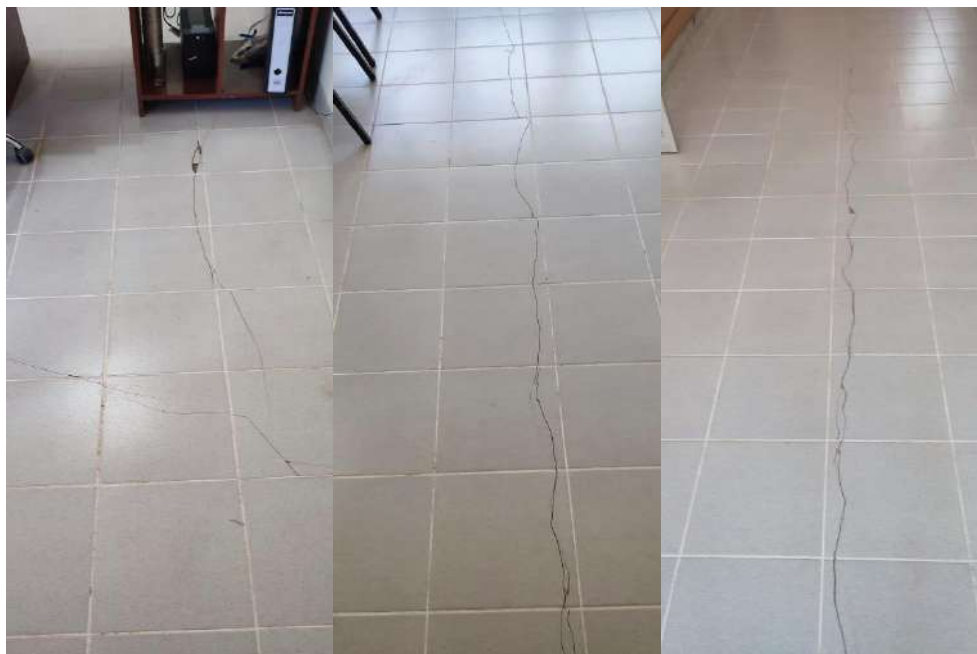
Fisuras en la losa del 2do. Piso
