**UNIVERSIDAD NACIONAL HERMILIO VALDIZÁN**  
**FACULTAD DE INGENIERÍA CIVIL Y ARQUITECTURA**  
**ESCUELA ACADÉMICO PROFESIONAL DE ARQUITECTURA**

**“RESTAURACIÓN ARQUITECTÓNICA DE LA CASA HACIENDA QUICACAN  
PARA SU REVALORACIÓN COMO PATRIMONIO HISTÓRICO – TURÍSTICO,  
PAISAJÍSTICO Y PUESTA EN USO SOSTENIBLE, MICROCUENCA DEL  
DISTRITO DE CONCHAMARCA, DEPARTAMENTO DE HUÁNUCO 2015 – 2025”.**

**TESIS DE GRADO PARA OPTAR EL TÍTULO PROFESIONAL DE ARQUITECTO**

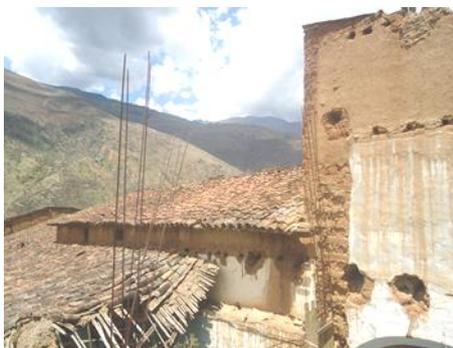
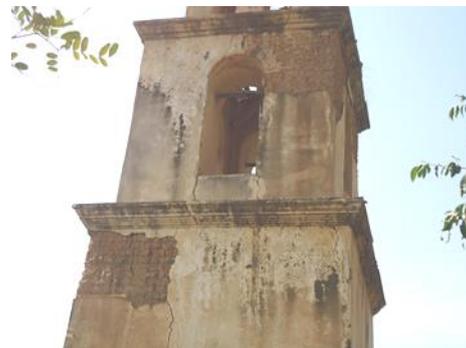
Imágenes 65, 66: Las lluvias y la humedad son las principales causas de erosión de los muros portantes de la casa Hacienda, a esto se suma la falta de coberturas como se observa en las fotografías de los Módulos B y C.

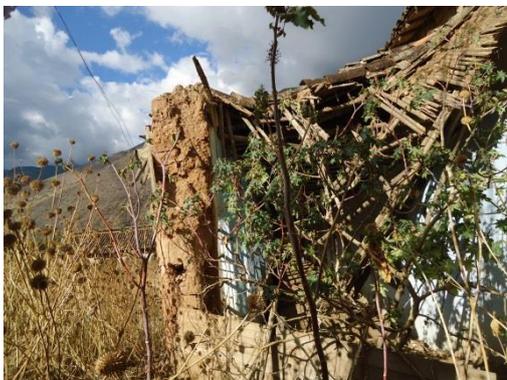
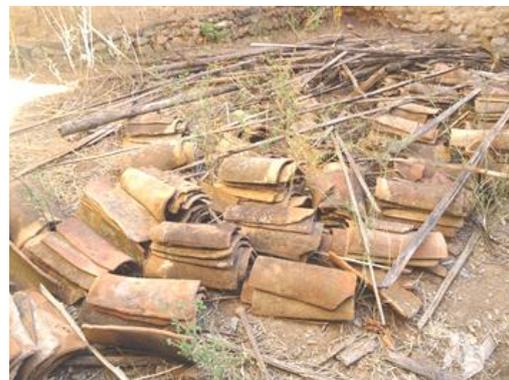
Imágenes 67, 68: Las inclemencias del paso del tiempo aunado a otras causas generan deterioros de gran relevancia.

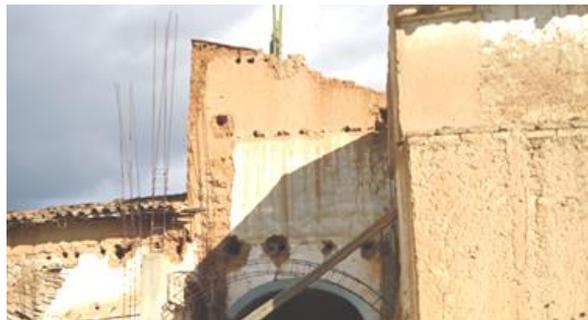
- **Muros Faltantes:** Muros colapsados o la mayor parte de él. Así mismo se incluye la reconstrucción con técnicas y materiales distintos al original.

Imagen 76: Se identificaron muros faltantes en los espacios adyacentes de la Capilla.

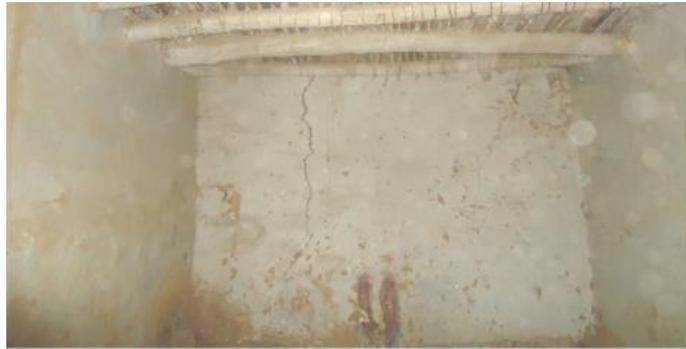
- **Fisuras y Grietas:** Implica desde agrietamiento en revoques hasta fallas en los elementos estructurales.

Imagen 77: fisuras identificadas en el primer piso del módulo B.

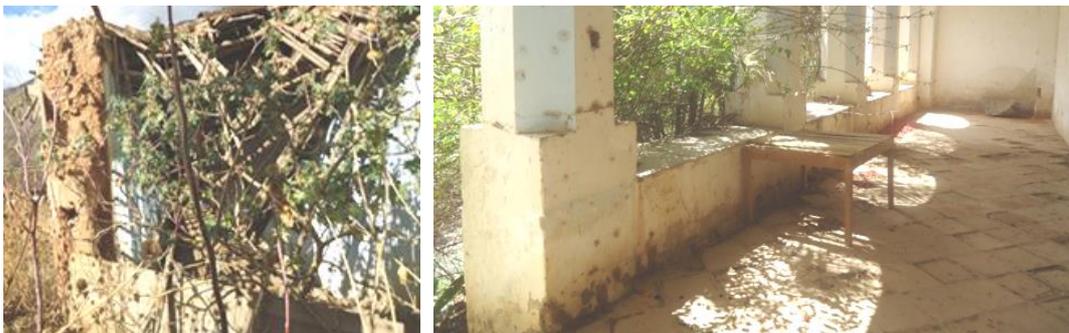
Imágenes 78, 79: La erosión por Humedad es el problema más grave, no solo afecta la arquitectura sino la estructura.

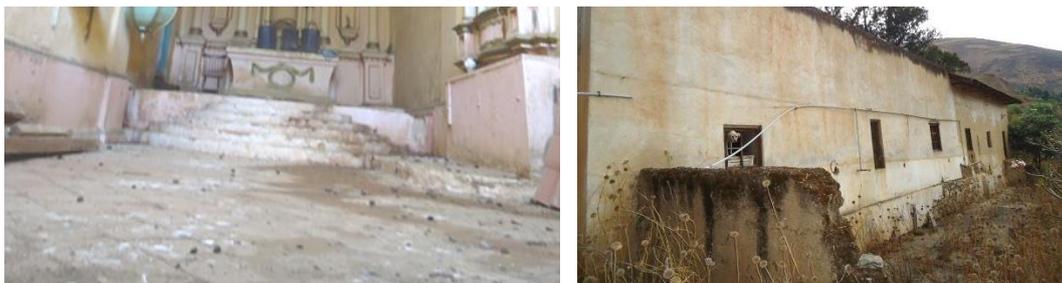
- **Manchas y Suciedad de Animales:** Daños generados por animales silvestres o domésticos que invadieron los ambientes del conjunto arquitectónico, estos daños vienen a ser acumulación de desechos orgánicos, manchas de suciedad entre otros.

Imágenes 80, 81: Murciélagos, Aves, Roedores, Perros, Gatos y hasta ovejas invaden las instalaciones de la casa hacienda.

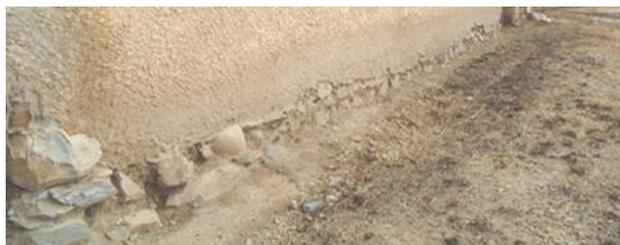
- **Rotura o Erosión de Piedra:** Está referido principalmente a la erosión de los cimientos y al desprendimiento de las piedras que lo conforman.

Imagen 82: Estos daños se producen por la humedad y la mala canalización y obstrucción de las aguas de lluvia.

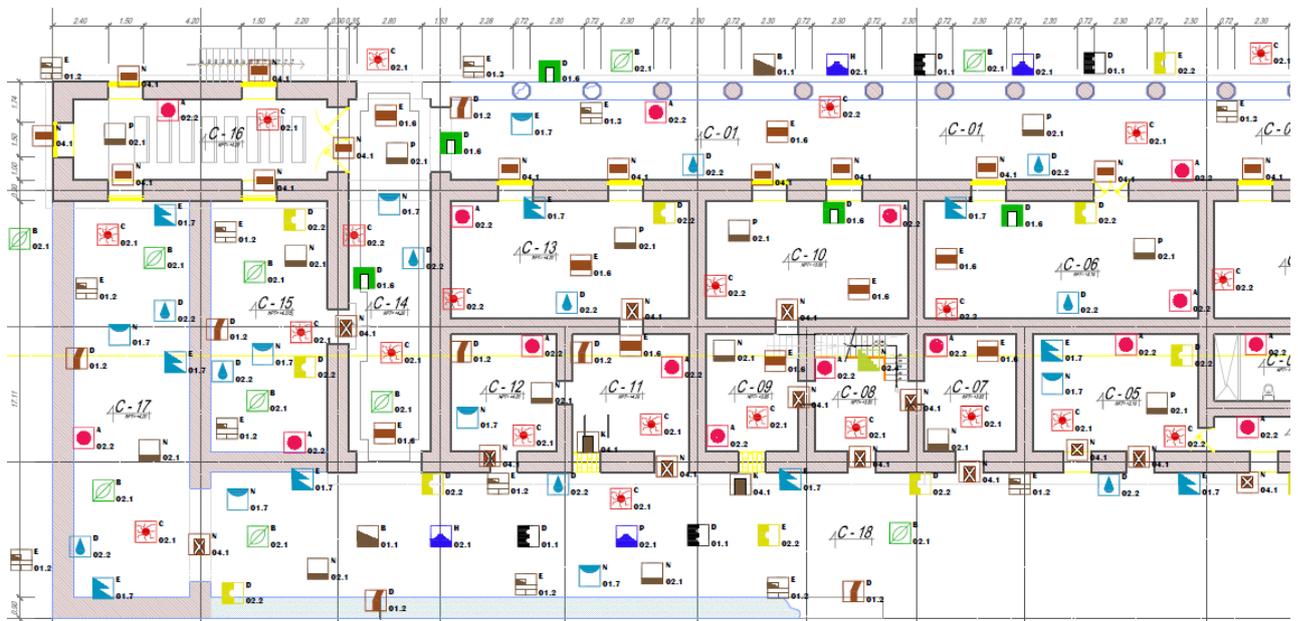
Imagen 85: Planta del 1er. Piso del módulo C, en todos los espacios y elementos identificamos la simbología codificada de los diversos agentes patológicos.

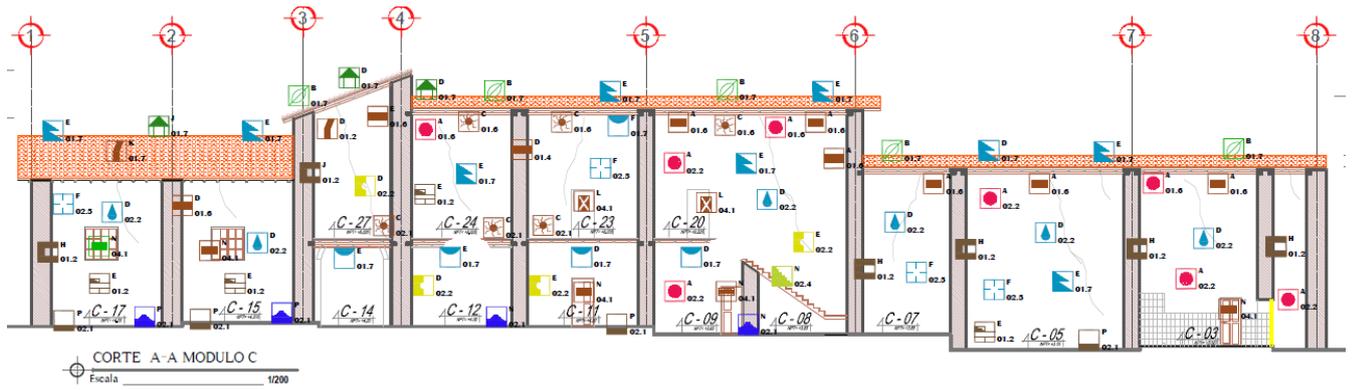
Imagen 86: Corte A-A del módulo C, en todos los espacios y elementos identificamos la simbología codificada de los diversos agentes patológicos.

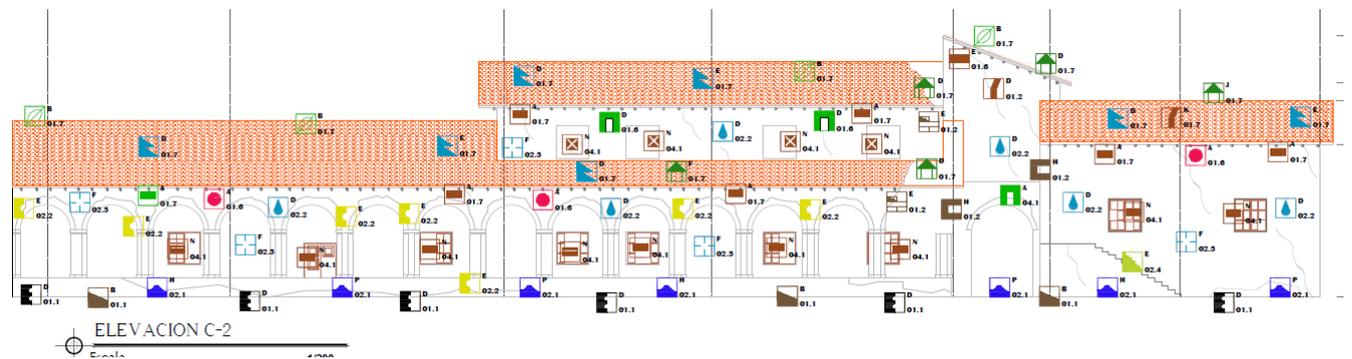
Imagen 87 Elevación principal del módulo C, en todos los elementos de la fachada identificamos la simbología codificada de los diversos agentes patológicos que atacan al edificio.

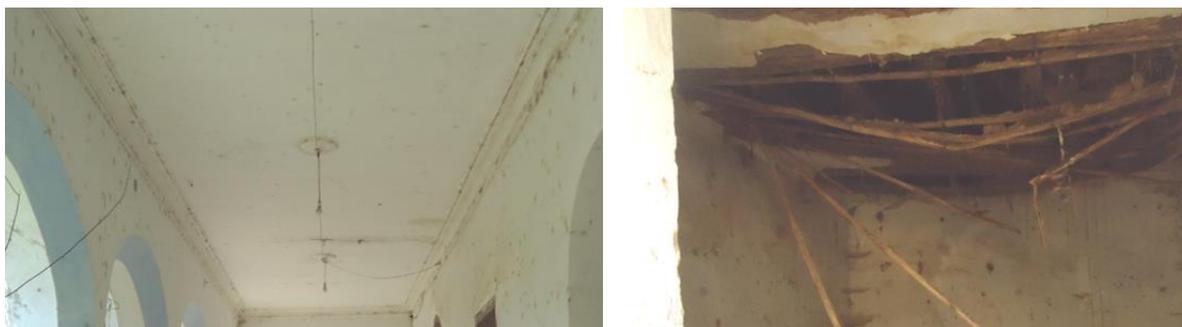
Imágenes 137, 138: La mayoría de los falsos cielos rasos se encuentran deteriorados ya sea por motivos naturales, por descuido o por la demolición de muros.

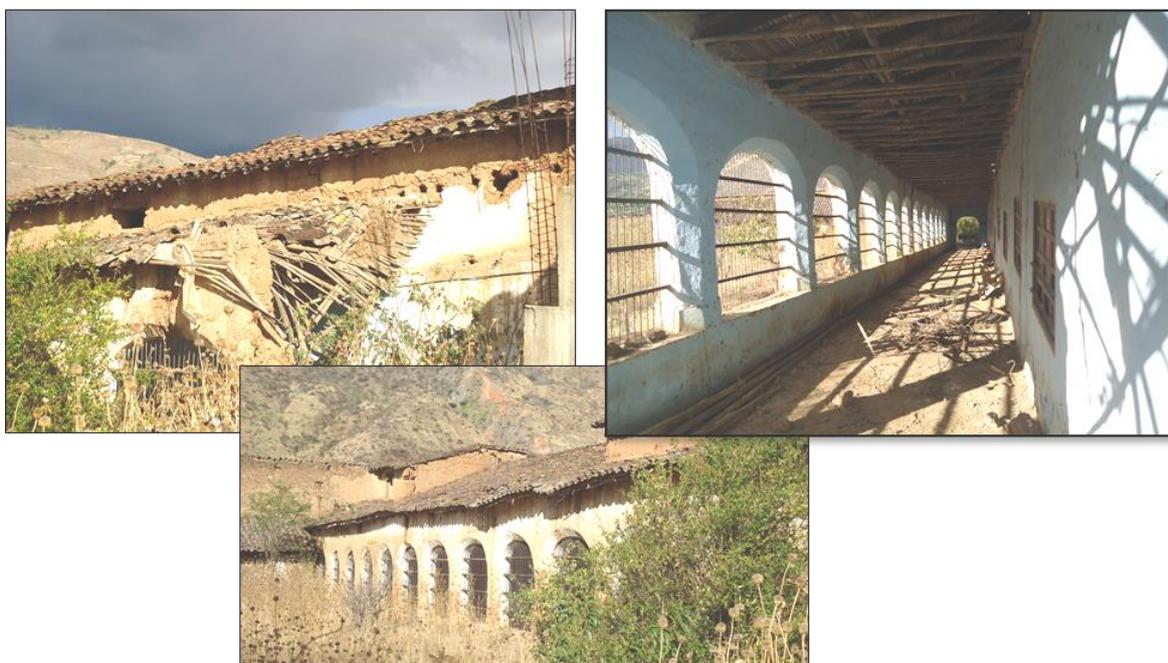
Imagen 163: Ambientes del módulo C que fueron abandonados desde el año 1995, año en que la cooperativa agraria Quicacán tomo posesión de los bienes de la hacienda, como se aprecia estos ambientes se encuentran en un pésimo estado de conservación .

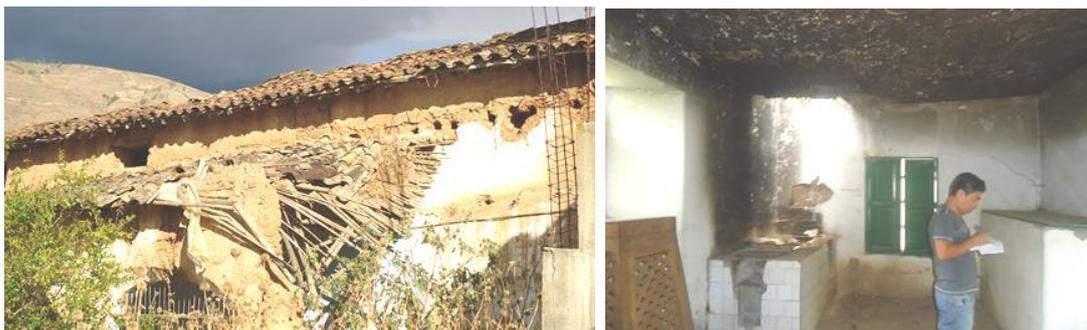
Imágenes 165, 166: Los módulos C, F y G son los que más daños estructurales presentan y tendrán que ser atendidos con mayor urgencia.

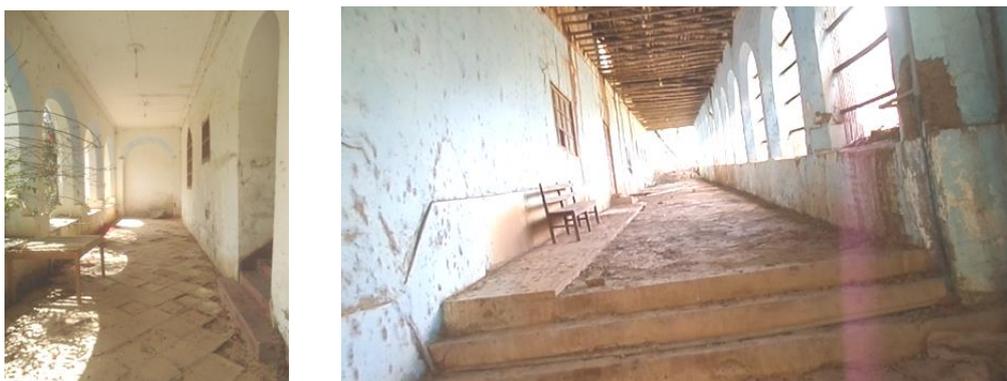
Imágenes 167, 168: Queda claro que existe muchas partes de la hacienda que no podrán ser recuperadas por tal motivo se tendrá que utilizar nuevos materiales respetando la forma la consistencia y los procesos constructivos originales.
