UNIVERSIDAD NACIONAL HERMILIO VALDIZÁN

**“ÍNDICE DE CONDICIÓN DE PAVIMENTO RÍGIDO DEL JR. 28 DE JULIO -
HUÁNUCO, APLICANDO NORMAS ASTM D6433 Y DEL MTC, PARA SU TIPO
DE INTERVENCIÓN, 2016”**

BACH. ING. KARLA MEDINA MAMANI

2016

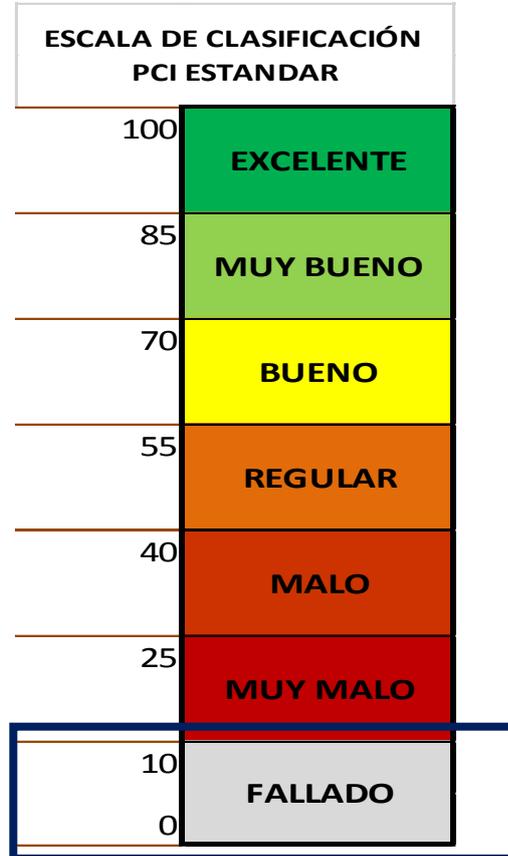
GRÁFICO 32: Clasificación PCI para la Unidad de Muestra – UM-3

Del gráfico N° 32 y del Valor PCI=0, su clasificación para la Unidad de Muestra 03 será **FALLADO**.
