**“REHABILITACIÓN DEL SISTEMA ESTRUCTURAL PARA
OPTIMIZAR EL FUNCIONAMIENTO DE LOS ELEMENTOS
ESTRUCTURALES DEL PUENTE COLGANTE DE MADERA
DE LAS PAMPAS”**

**TESIS PARA OPTAR EL TÍTULO PROFESIONAL DE
INGENIERO CIVIL**

MIRIAM TACUCHE LEANDRO

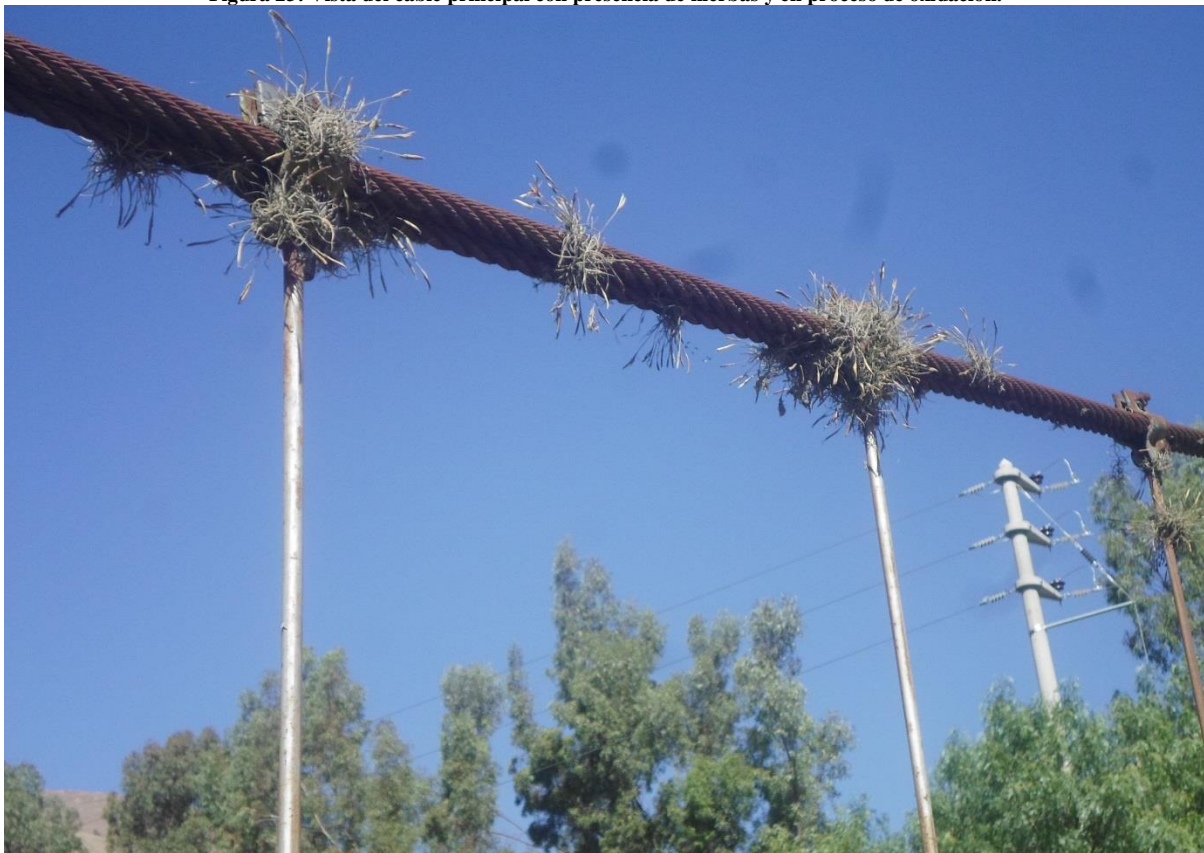
Los cables principales han perdido por completo la protección contra la corrosión en toda su extensión, dejando expuestos los cables que forman las trenzas externas del cable. En este caso resulta crítico el estado en que se encuentran las trenzas externas del cable, por lo que el deterioro de las trenzas internas del cable es inevitable con el paso del tiempo disminuyendo la capacidad axial del cable. Ver figura N° 23, N°24, N°25.

- El cable principal presenta un 20% de afectación por pérdida de sección a causa de la corrosión

Figura 23: Vista del cable principal con presencia de hierbas y en proceso de oxidación.

Fuente: Propio. Cable estructural con presencia de hierbas producidas por la acumulación de agentes que facilitan el crecimiento de las mismas y la falta mantenimiento adecuado.

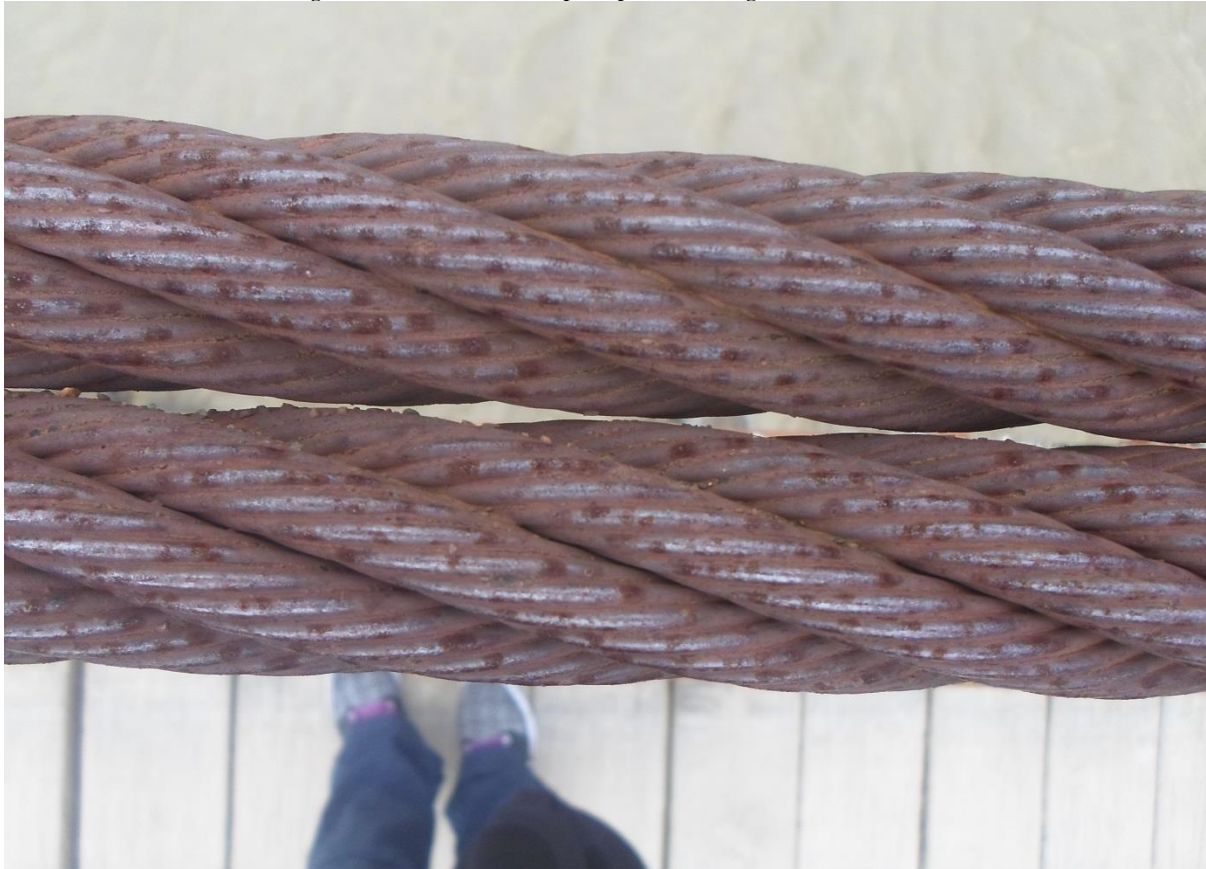
Figura 24: Vista de los cables principales con alto grado de oxidación

Fuente: Propio. Los cables estructurales sufren oxidación debido a que no cuenta con ningún tipo de protección.

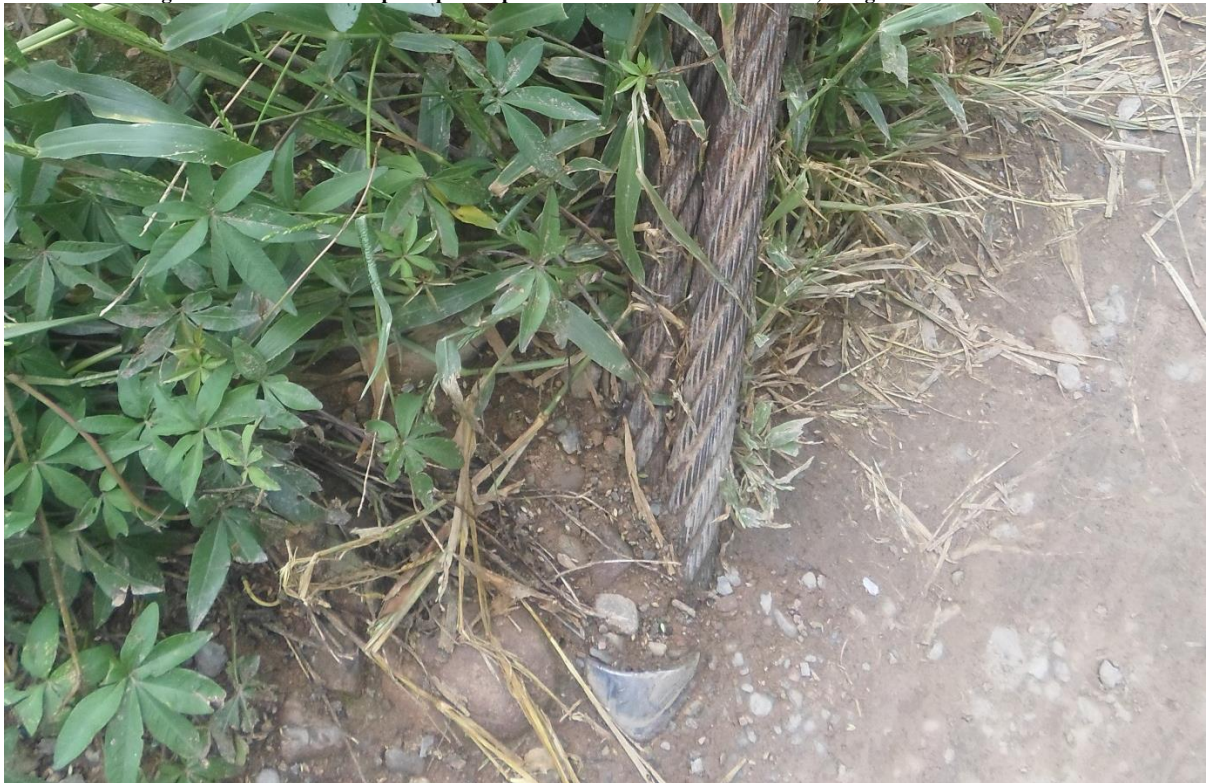
Figura 25: Vista del cable principal sin protección en contacto con el suelo, margen derecha rio arriba

Fuente: Propio. El acero estructural está sujeto a un deterioro constante por la falta de mantenimiento adecuado.

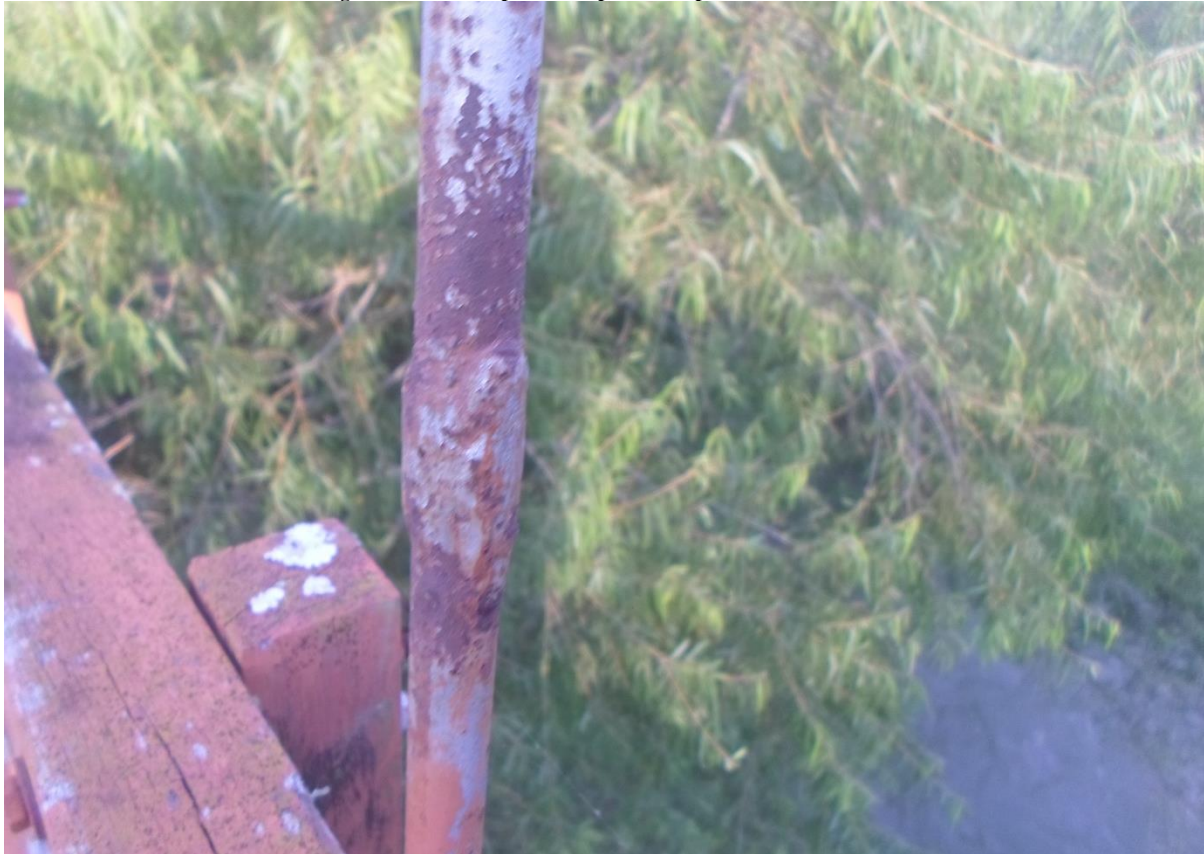
Las péndolas han perdido su protección contra la corrosión. En general las péndolas presentan un grado de corrosión severo. Ver figura N°26, N°27, N°28.

Figura 26: Vista de péndola reparada en proceso de oxidación.

Fuente: Propio. Péndola soldada funcionamiento sin protección y en proceso de oxidación.

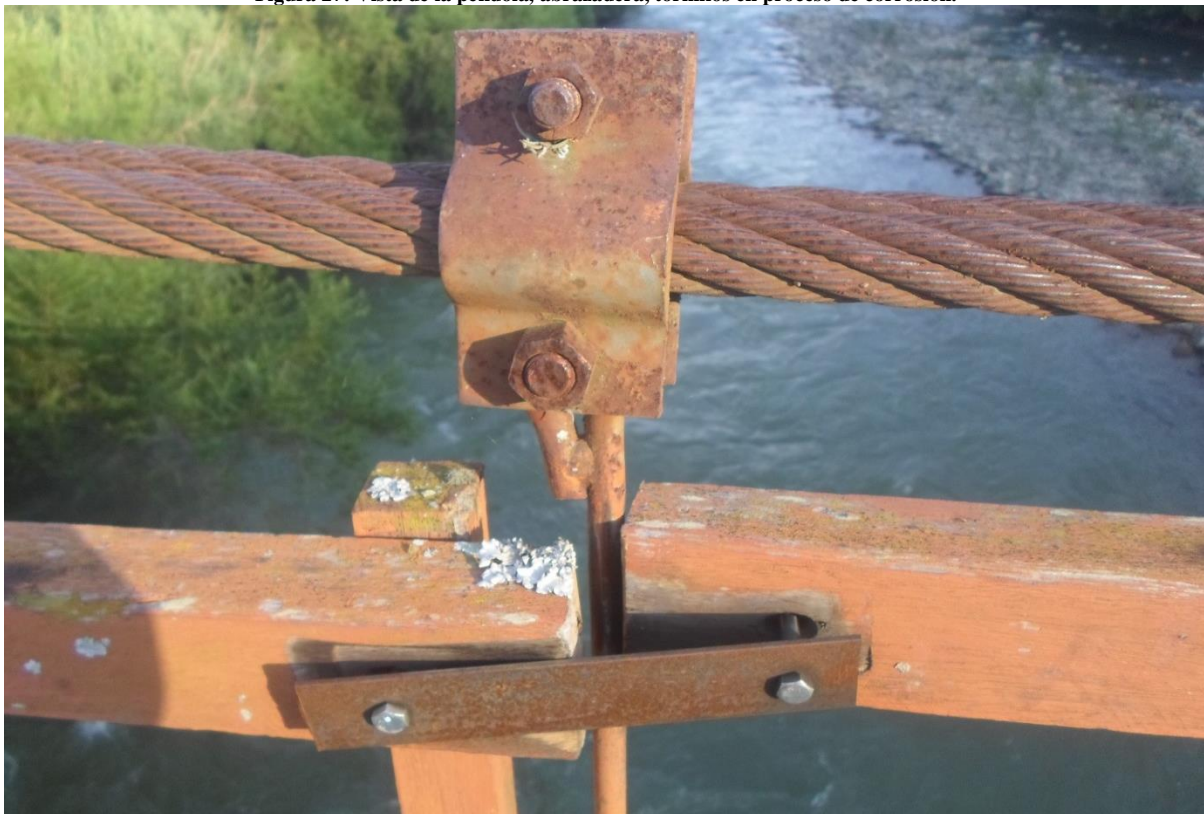
Figura 27: Vista de la péndola, abrazadera, tornillos en proceso de corrosión.

Fuente: Propio. Los elementos de acero no cuentan con protección contra la corrosión, tornillos de la madera de la baranda de protección fueron reemplazados por otros nuevos que no son de las mismas dimensiones.

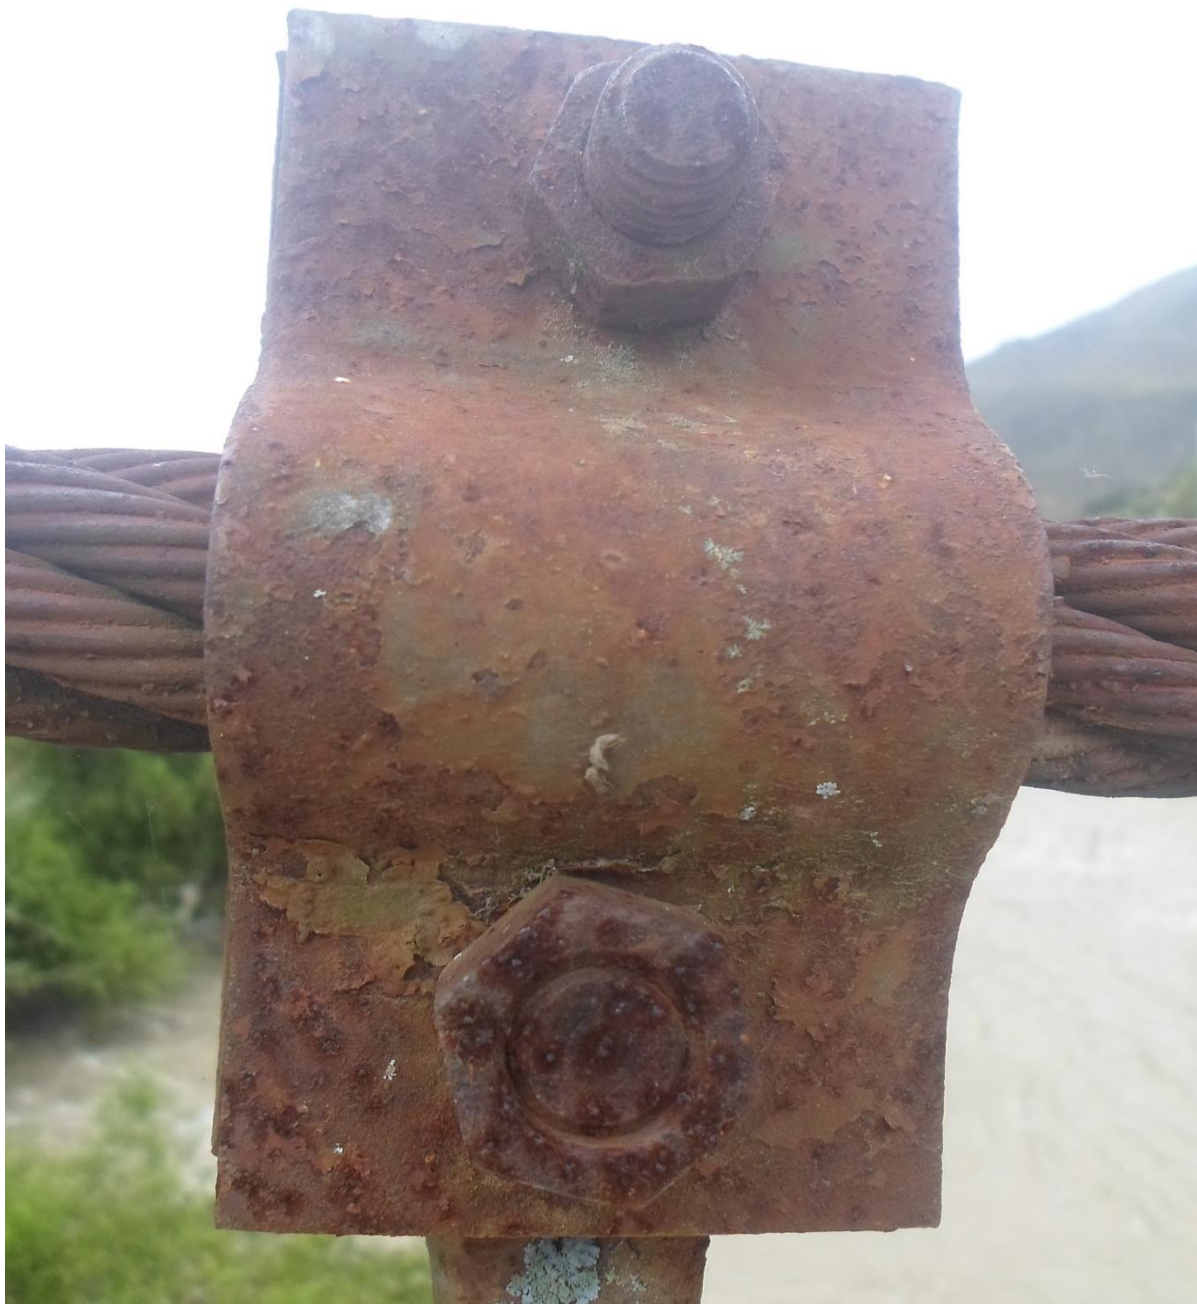
Figura 28: Vista de la abrazadera y los tornillos oxidados

Fuente: Propio. Las abrazaderas, los tornillos superiores e inferiores no cuentan con protección contra la coacción y se encuentran en proceso de oxidación constante.

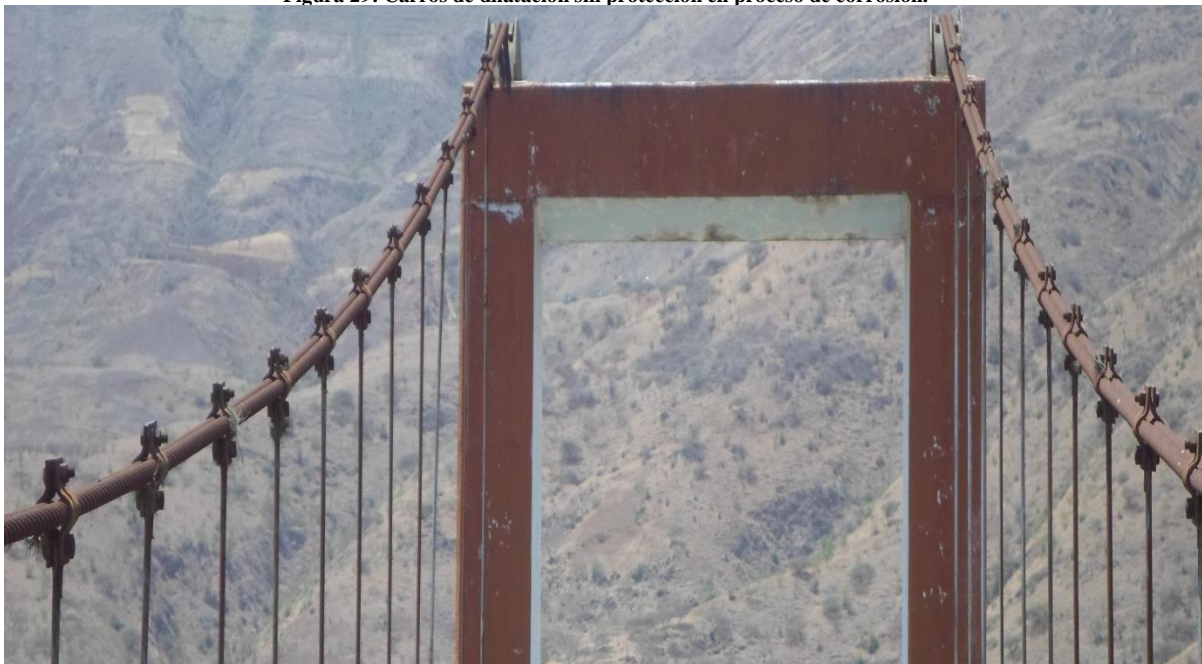
Los carros de dilatación han perdido su protección contra la corrosión, presentan oxidación en toda el área y en sus componentes, además presentan abrasión. Ver figura N°29.

Figura 29: Carros de dilatación sin protección en proceso de corrosión.

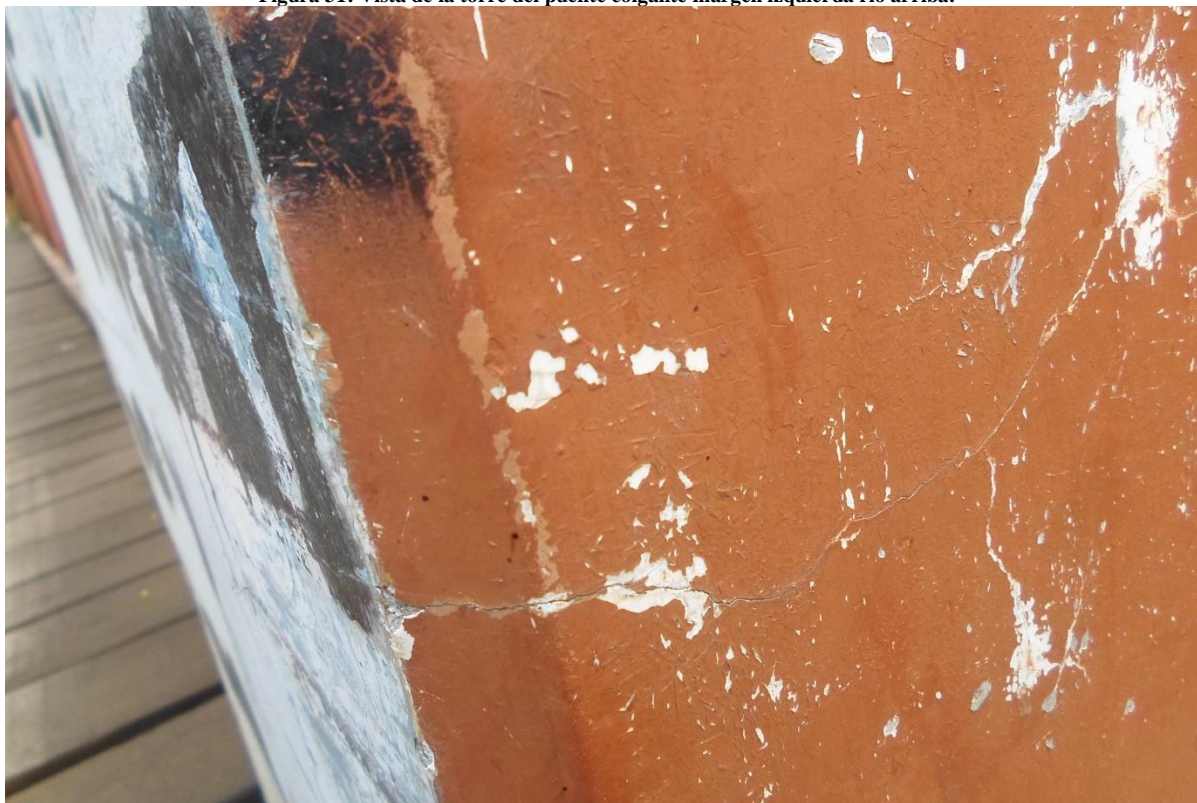
Figura 31: Vista de la torre del puente colgante margen izquierda rio arriba.

Fuente: Propio. La columna de la torre presenta una fisuración de 1 mm.

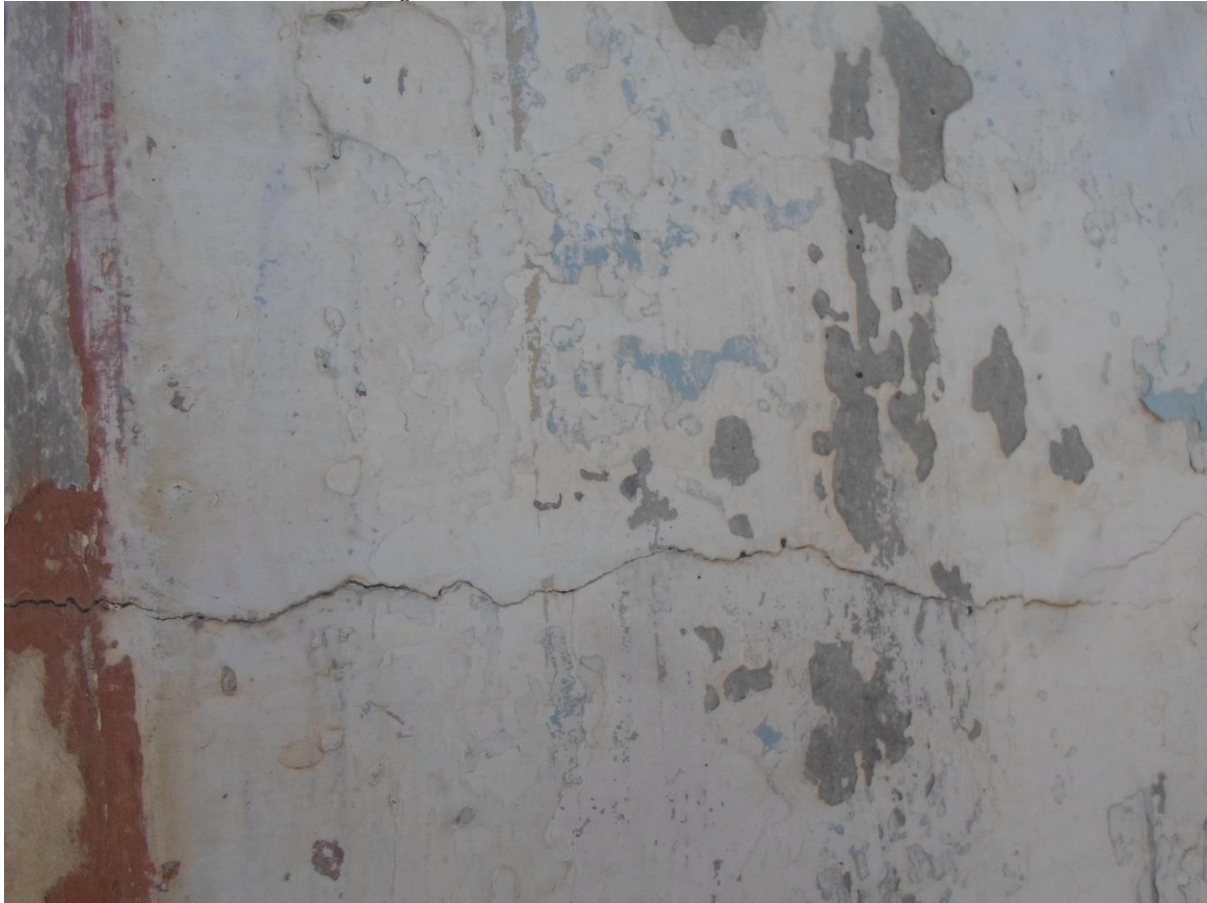
Figura 32: Vista lateral de la columna de la torre.

Fuente: Propio. La columna de la torre presenta una fisuración de 1.5 mm.

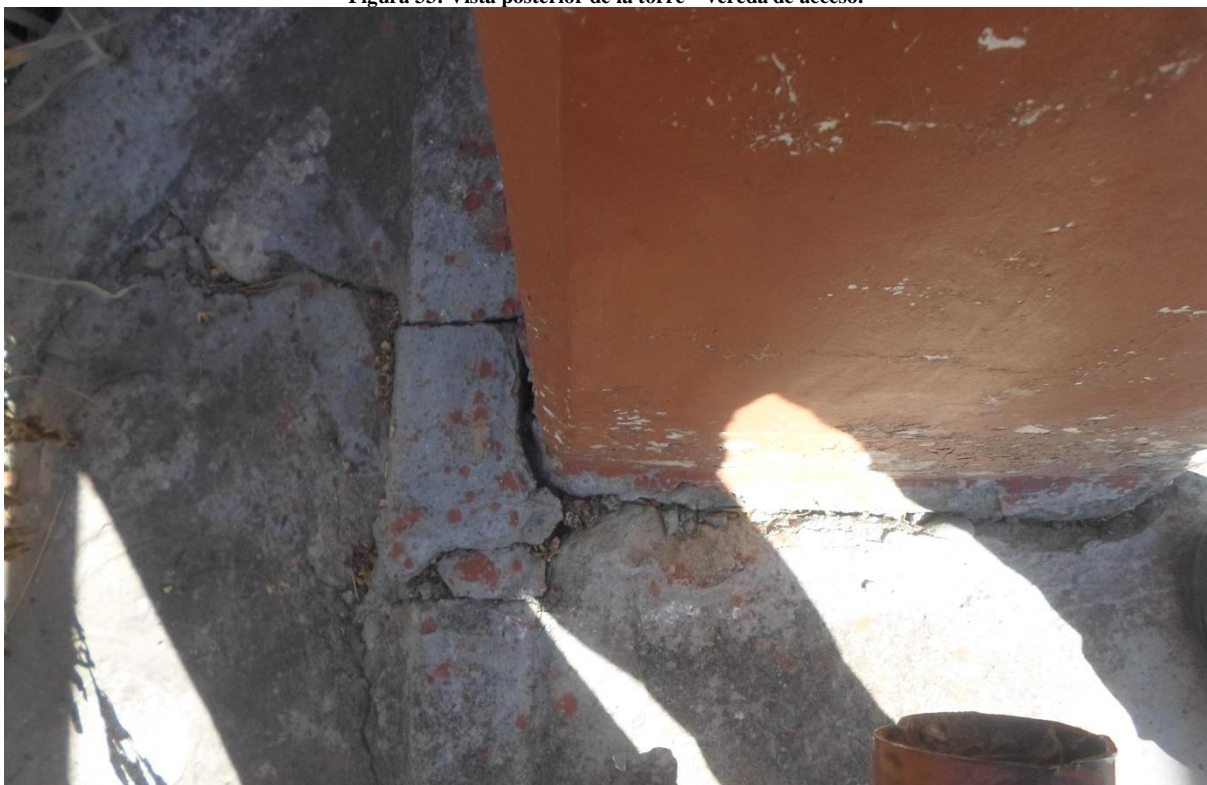
Se observa fractura en la vereda de acceso que se encuentra en la parte posterior de la torre, estos sirven para nivelar la vía de acceso al puente. Ver figura N°33.

Figura 33: Vista posterior de la torre – vereda de acceso.

Fuente: Propio. La vereda de acceso que nivela el puente y la vía se encuentra fracturada.

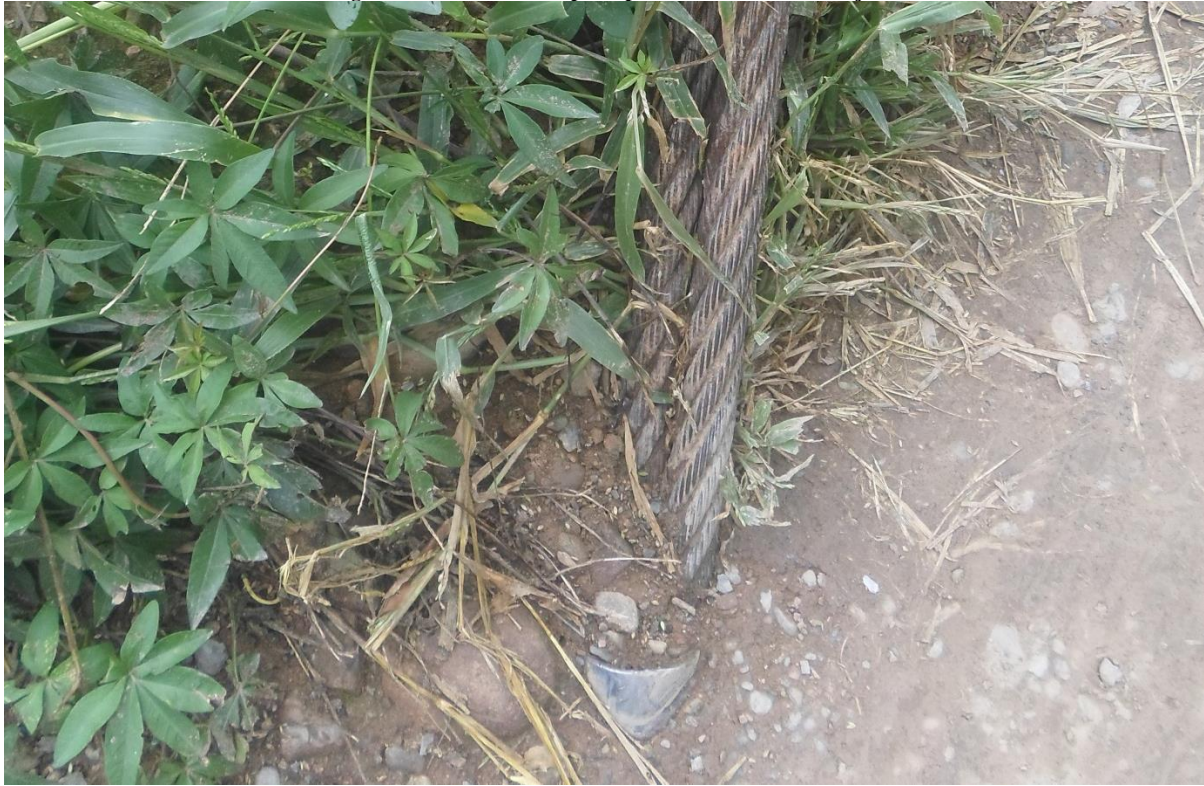
Figura 34: Vista del cable principal en la cámara de anclaje.

Fuente: Propio. El cable estructural en contacto con el suelo, cámara de anclaje margen derecho del río.

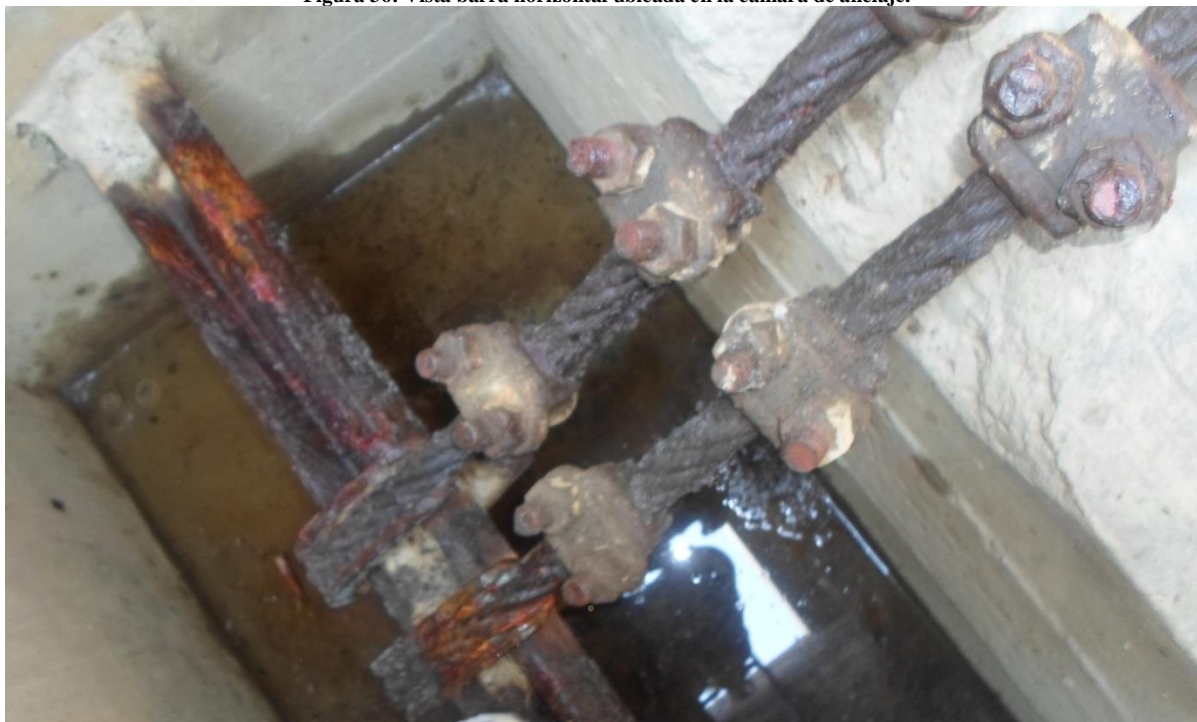
Figura 36: Vista barra horizontal ubicada en la cámara de anclaje.

Fuente: Propio. La barra horizontal presenta pérdida de sección por corrosión.

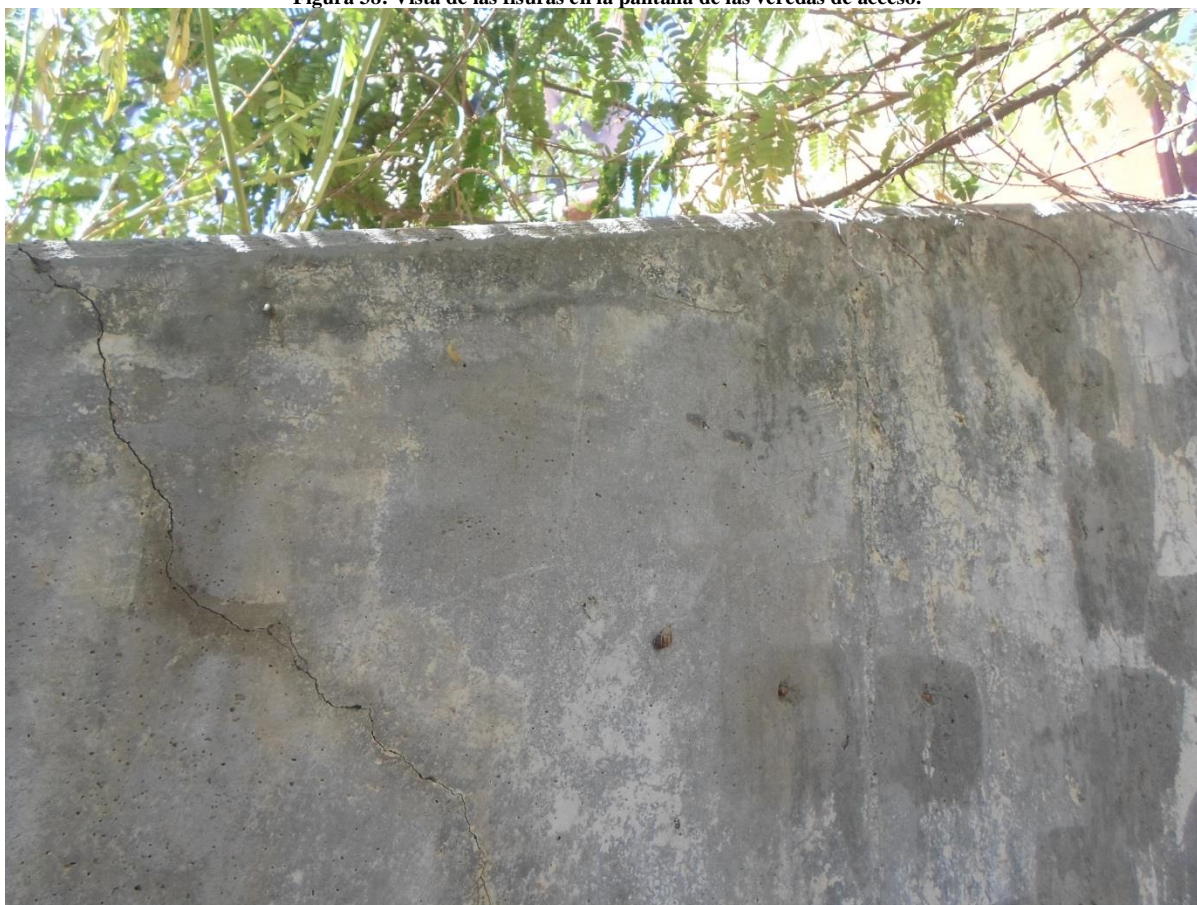
Figura 38: Vista de las fisuras en la pantalla de las veredas de acceso.

Fuente: Propio. Presencia de fisura en la pantalla de la vereda de acceso ubicadas a tras dos del puente.

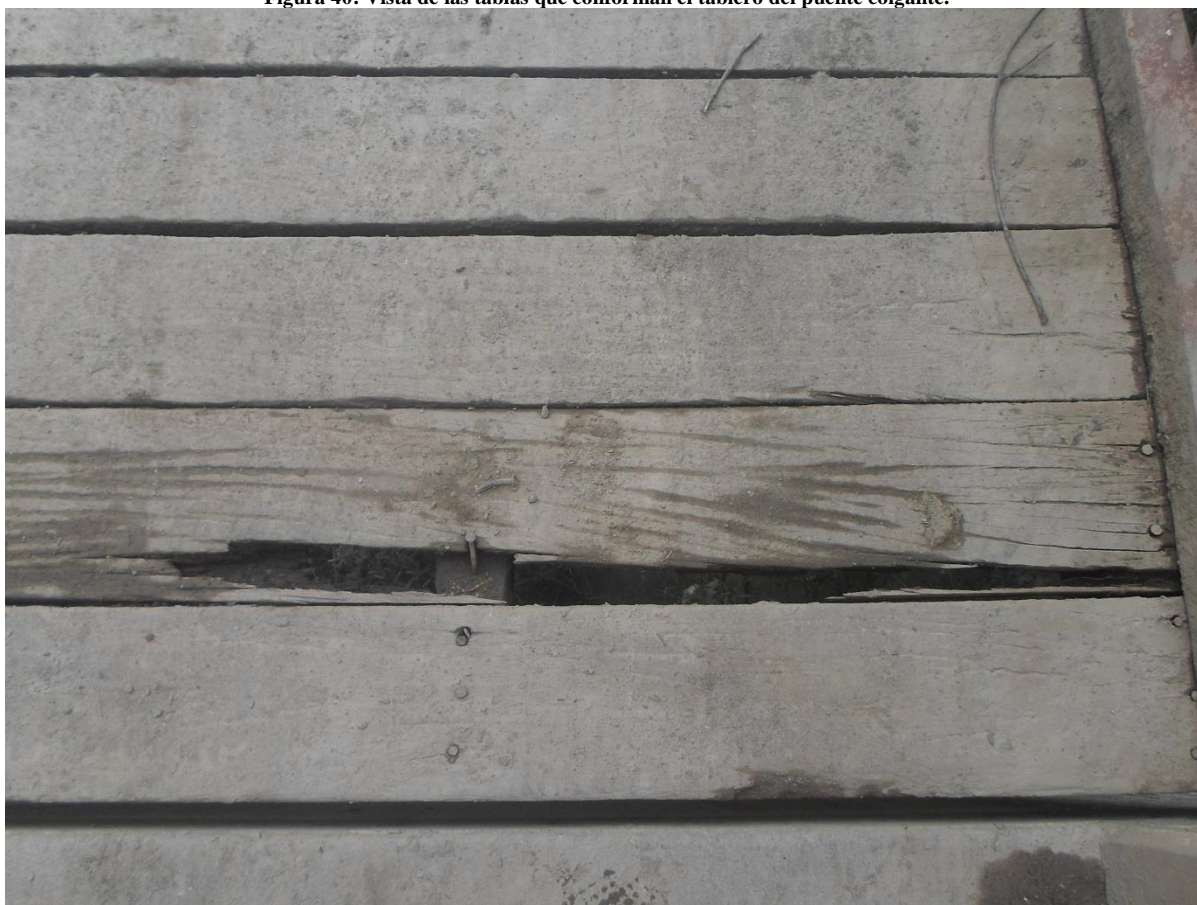
Figura 40: Vista de las tablas que conforman el tablero del puente colgante.

Fuente: Propio. Fractura de la tabla que se encuentra sobre la viga trasversal y longitudinal.

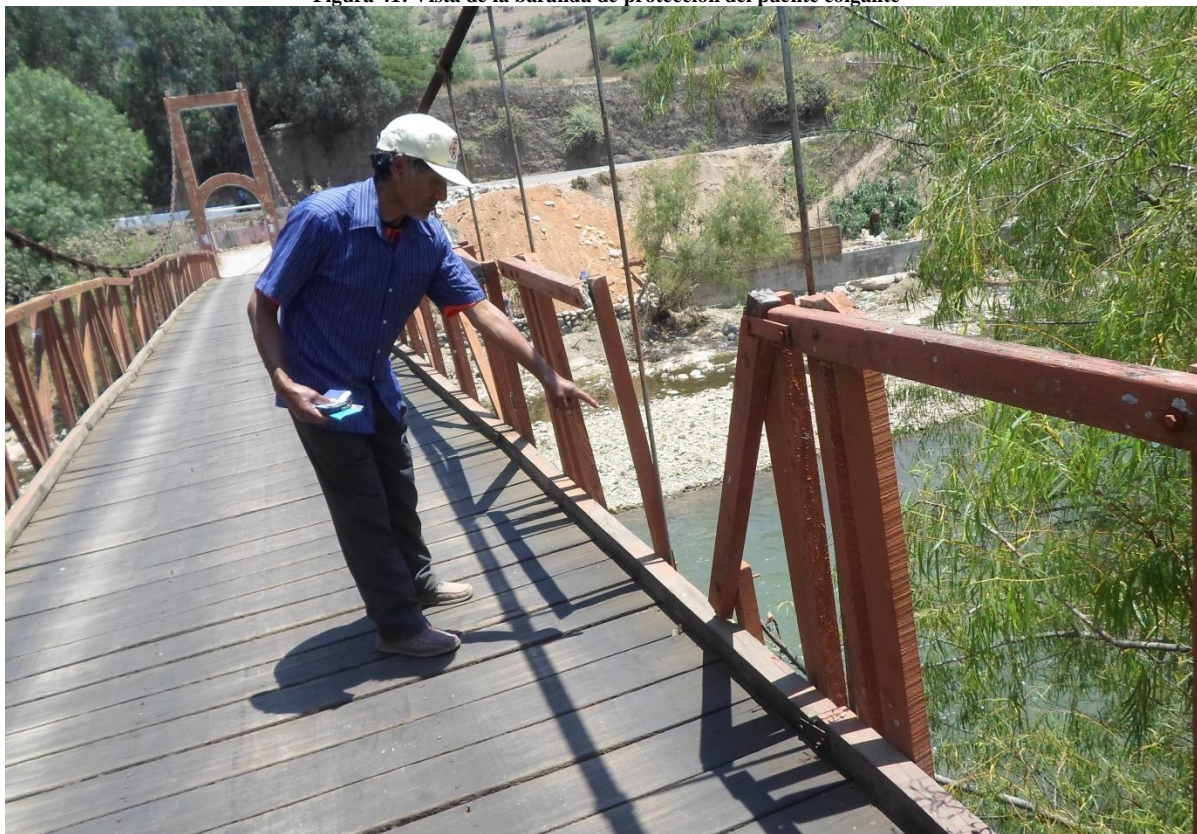
Figura 41: Vista de la baranda de protección del puente colgante

Fuente: Propio. Perdida de los listones que conforman la baranda de protección del puente colgante.

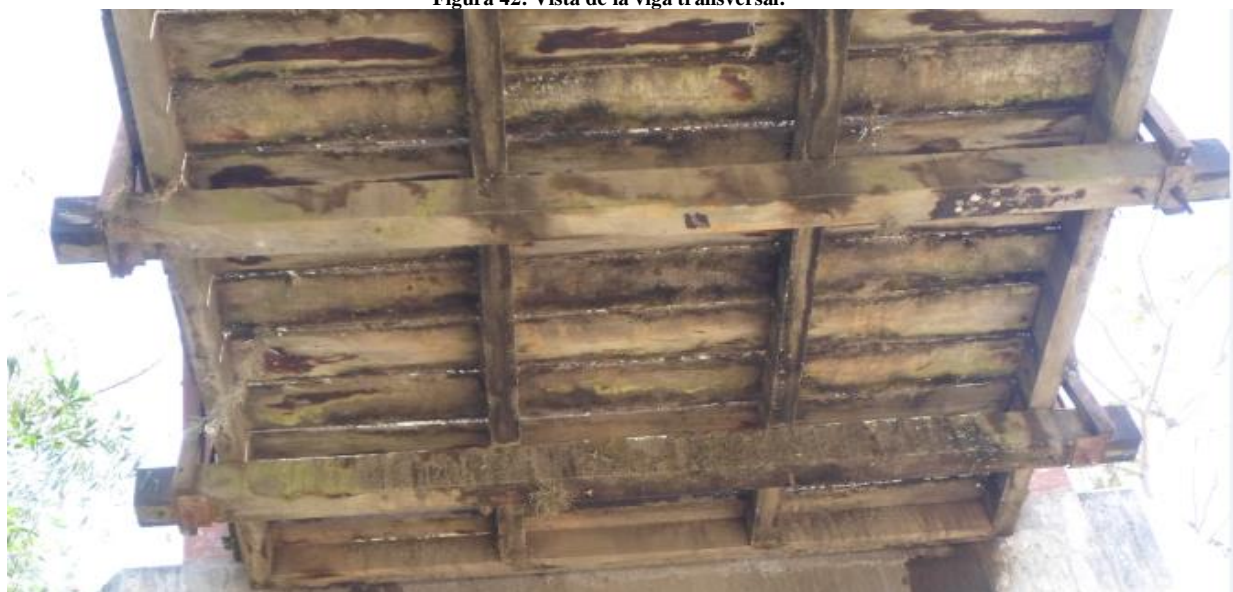
Figura 42: Vista de la viga transversal.

Fuente: Propio. Acumulación de humedad, hongos y moho en la viga transversal.

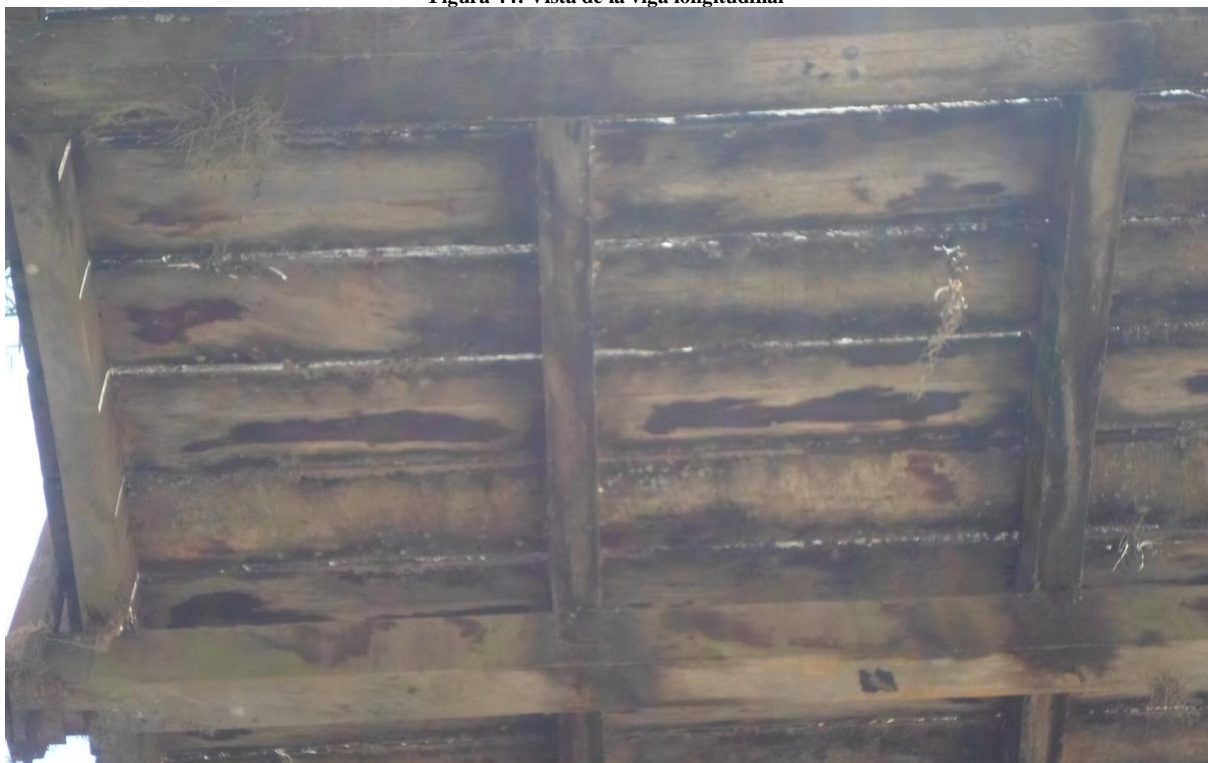
Figura 44: Vista de la viga longitudinal

Fuente: Propio. Acumulación de humedad, hongos y moho en la viga longitudinal.
