UNIVERSIDAD NACIONAL HERMILIO VALDIZÁN

**ANALISIS DEL PAVIMENTO ASFÁLTICO VERSUS EL PAVIMENTO
RÍGIDO EN LA ZONA URBANA DE LA CIUDAD DE PUCALLPA**

**TESIS PARA OPTAR EL GRADO DE MAESTRO EN DISEÑO Y
CONSTRUCCIÓN DE OBRAS VIALES**

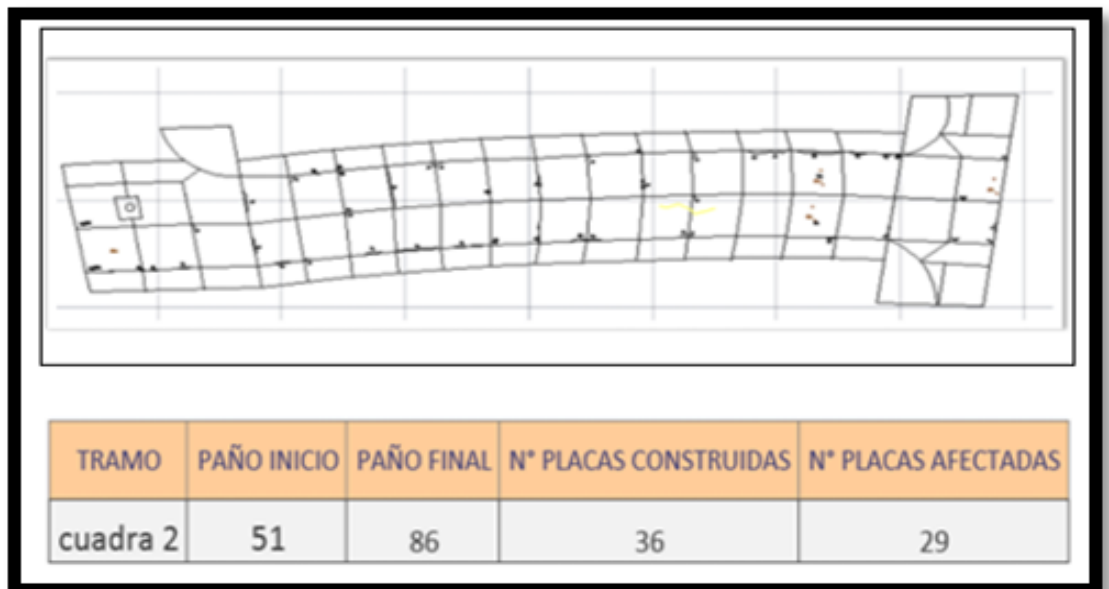
Anexo N°7. Dimensiones, tipo de Deterioro y daño en la cuadra 2 del Jr.

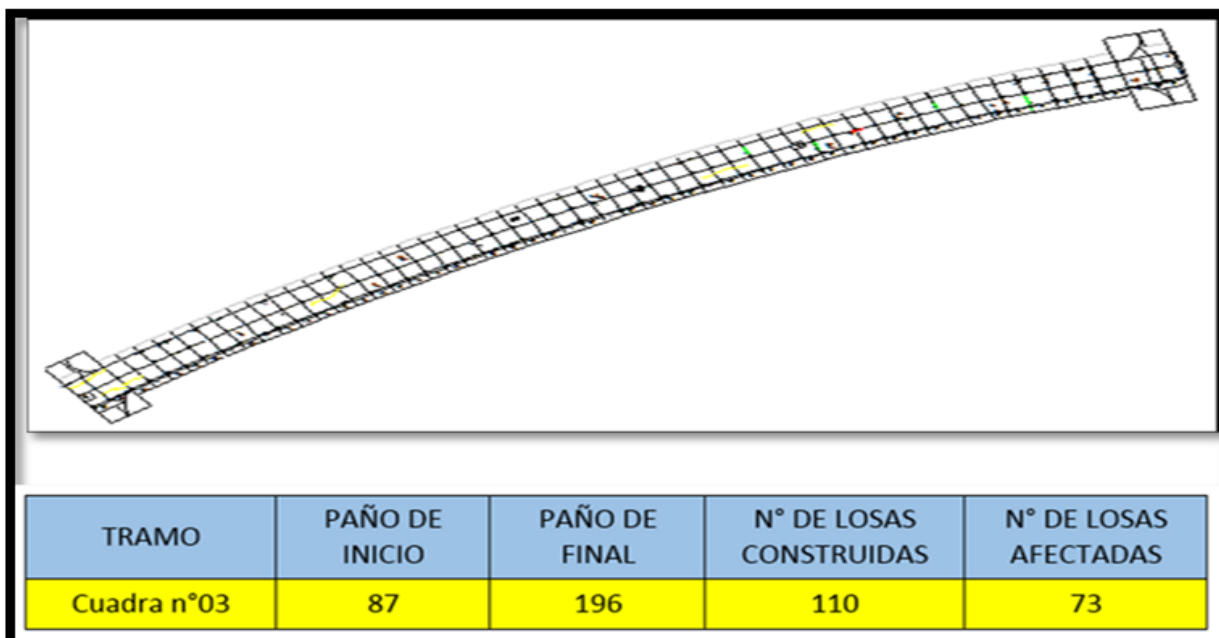
Anexo N° 9. Dimensiones, tipo de deterioro y daño en la cuadra 3 del Jr.

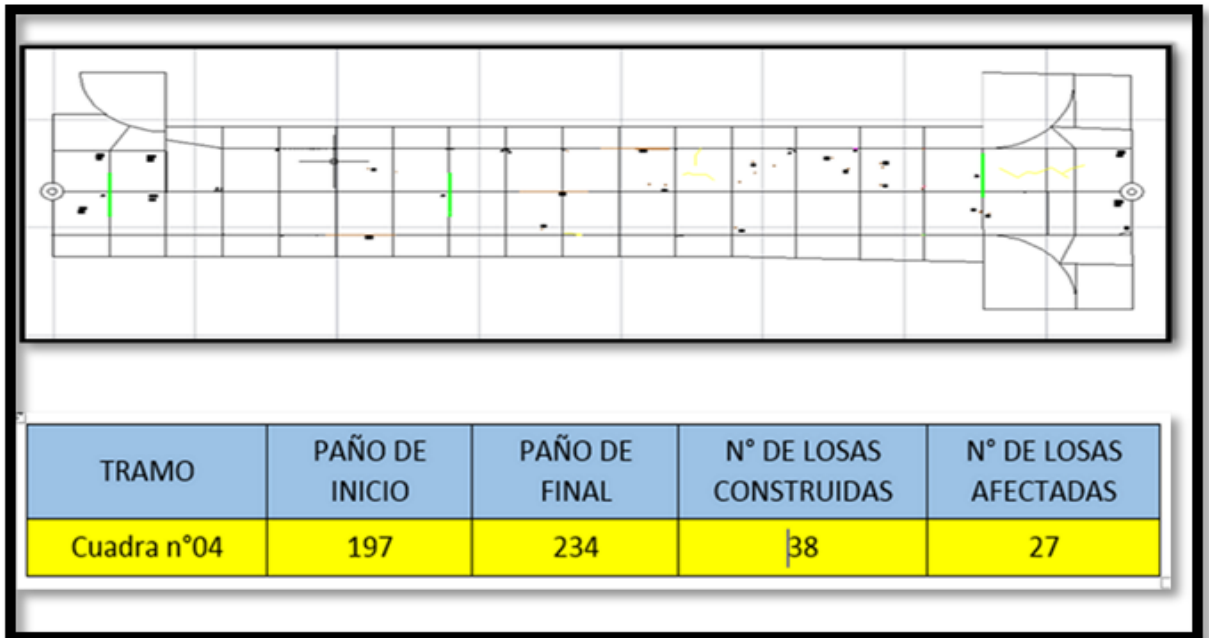
Anexo N° 11. Dimensiones, tipo de deterioro y daño en la cuadra 4 del Jr.

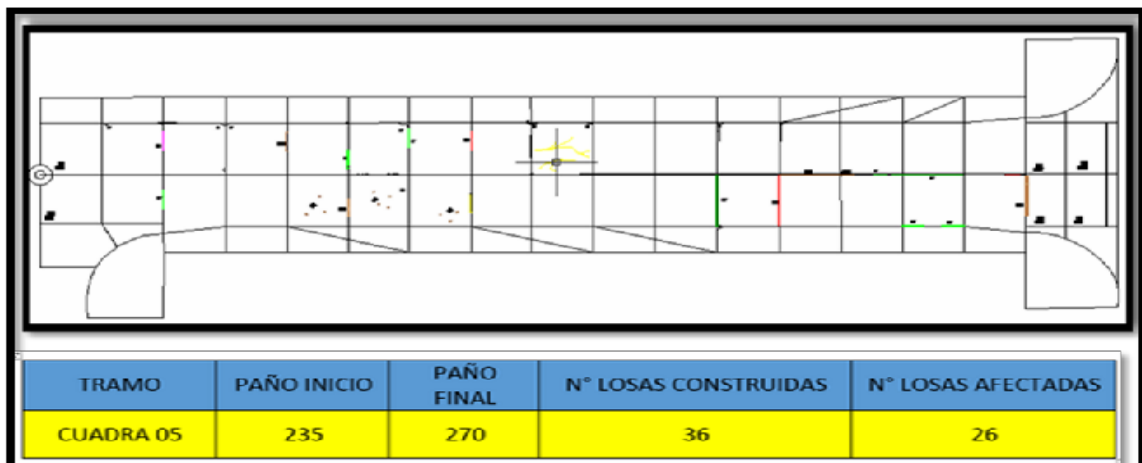
Anexo N° 13. Dimensiones, tipo de deterioro y daño en la cuadra 5 del Jr.

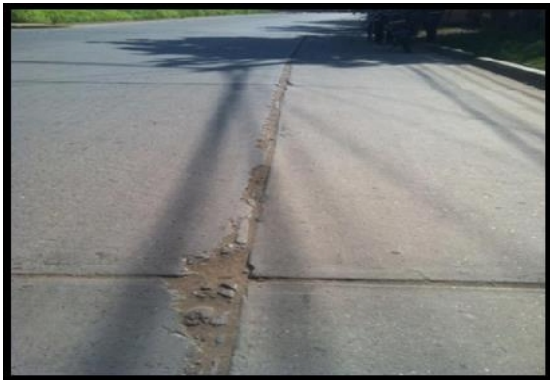
Foto N° 03: Rotura de esquina

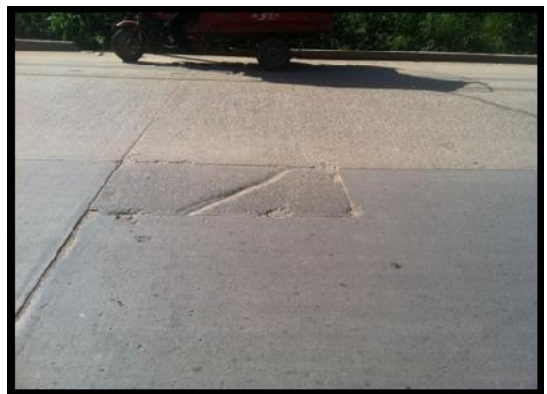
Foto N° 04: Deterioro de parche

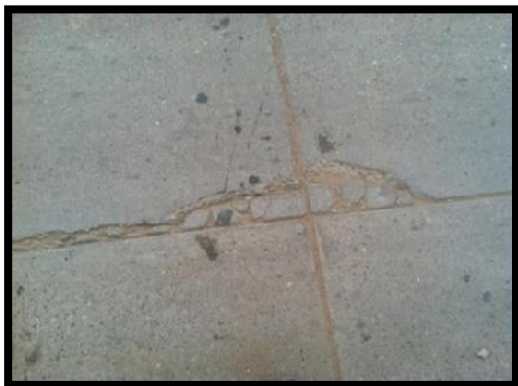
Foto N° 05: Rotura de esquina

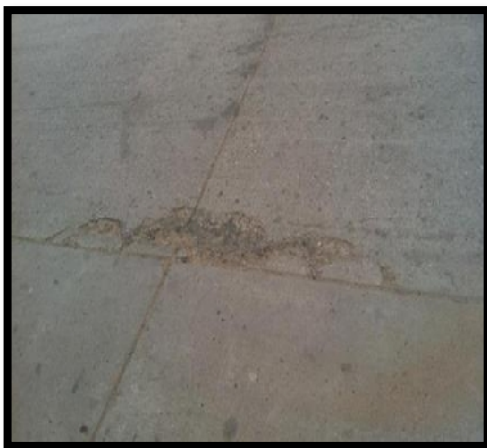
Foto N° 11: Agrietamiento tipo mapa

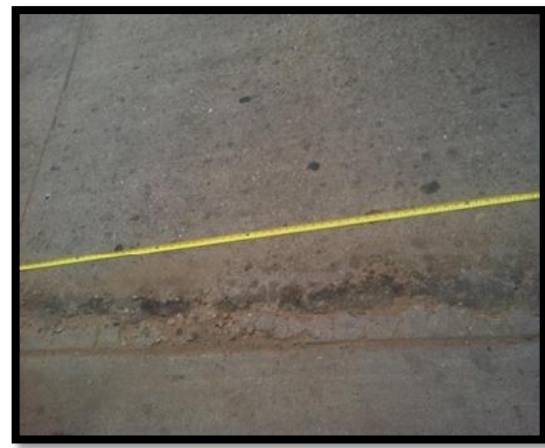
Foto N° 12: Desconchamiento

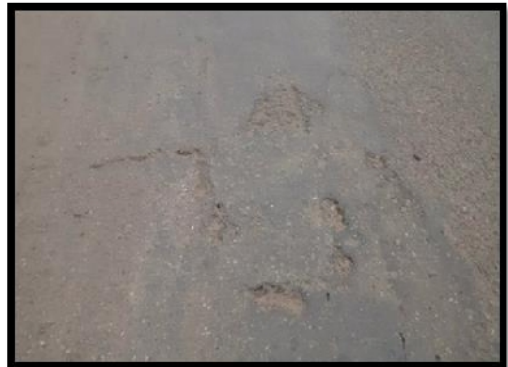
Foto N° 16: *Grietas.*

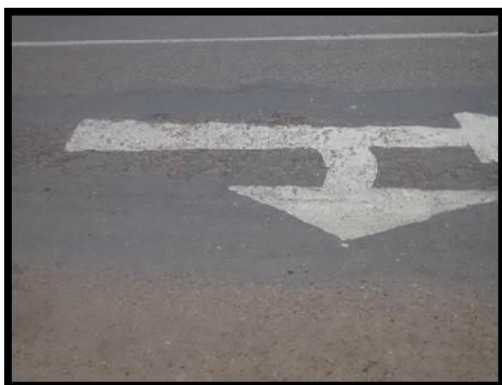
Foto N° 17: *Bacheo*
