UNIVERSIDAD NACIONAL "HERMILIO VALDIZÁN"

**EVALUACIÓN EX POST DE LOS PROYECTOS DE
SANEAMIENTO BAJO EL CONTEXTO DEL SNIP,
EJECUTADOS POR LA MUNICIPALIDAD DISTRITAL
DE PAUCARA, HUANCVELICA: 2009 - 2012**

**TESIS PARA OPTAR EL TÍTULO PROFESIONAL DE:
INGENIERO INDUSTRIAL**

TOMO II

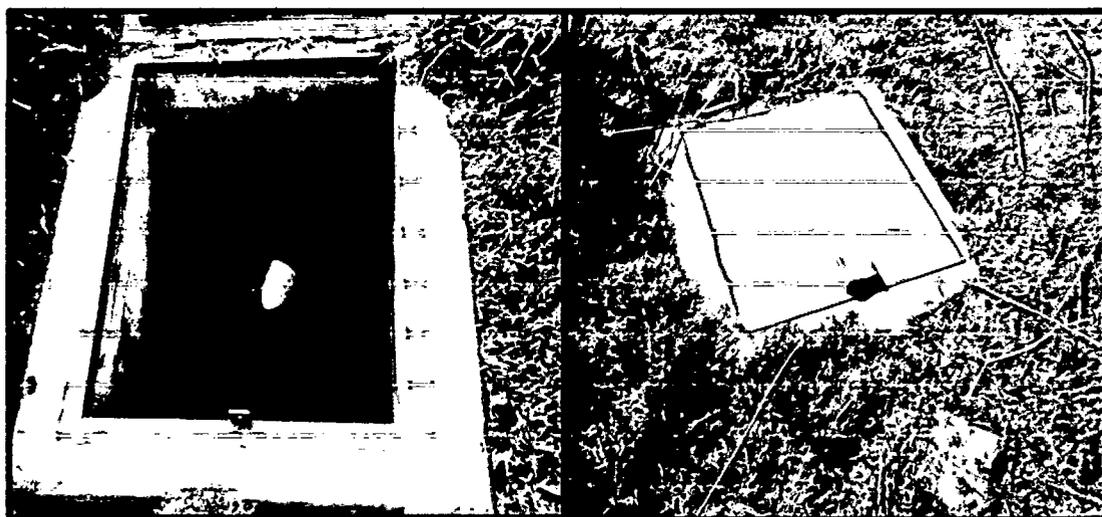
Fotos N° 26 y 27. Imágenes de la válvula de aire de la LC-02

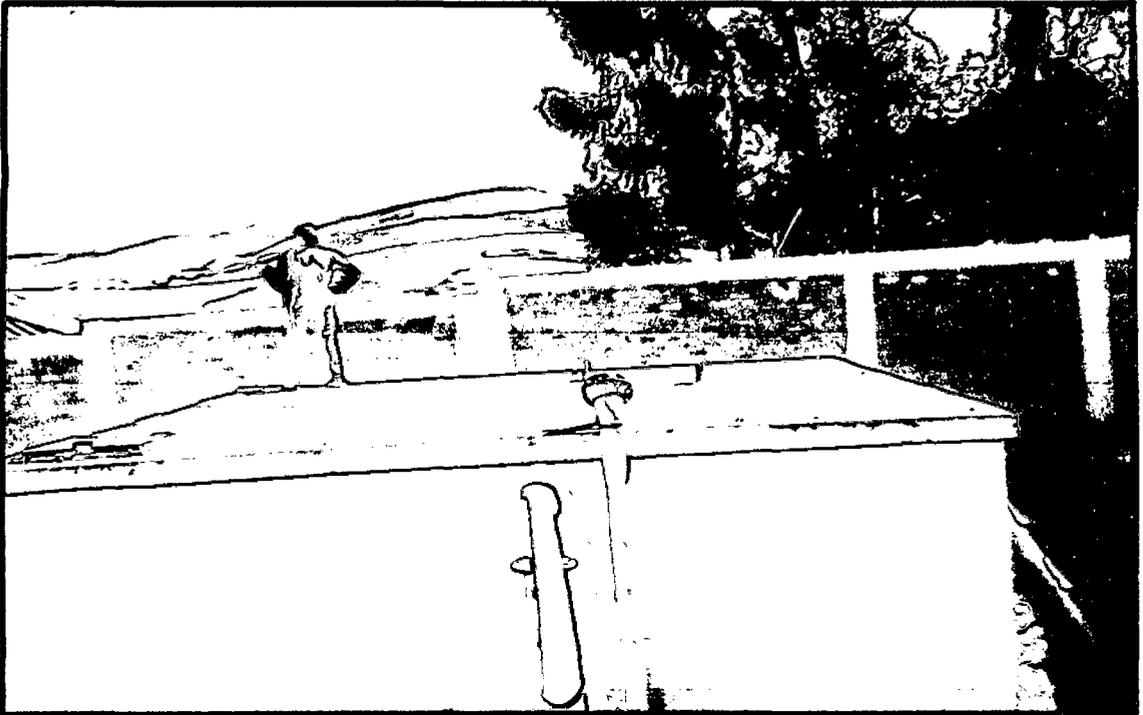
Evaluación estructural: En general el reservorio RE-01 se encuentra en malas condiciones ya que debido a su antigüedad (aproximadamente 30 años) se ha deteriorado notablemente, esto se pudo comprobar durante la visita de campo, ya que se encontró fisuras en las paredes del reservorio, además también se pudo observar que a la fecha este reservorio ya no tiene caseta de válvulas y que viene siendo usado como mera caja de paso.

Foto N° 46. Imagen del reservorio RE-01, nótese la tubería de rebose

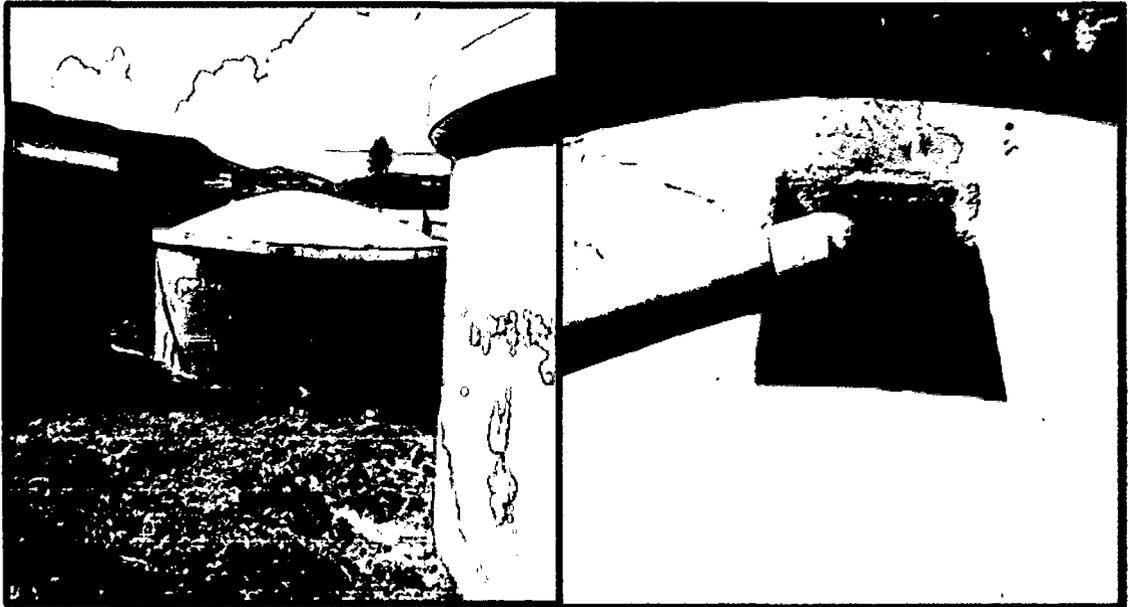
Evaluación estructural: En general el reservorio RE-02 se encuentra en regulares condiciones no encontrándose fisuras y grietas en la estructura, hay que indicar que tanto el RE-01 y el RE-02 no cuentan con caseta de válvulas.

Fotos N° 47 y 48. Imágenes del reservorio existente RE-02, nótese la tubería que interconecta al RE-01 con el RE-02

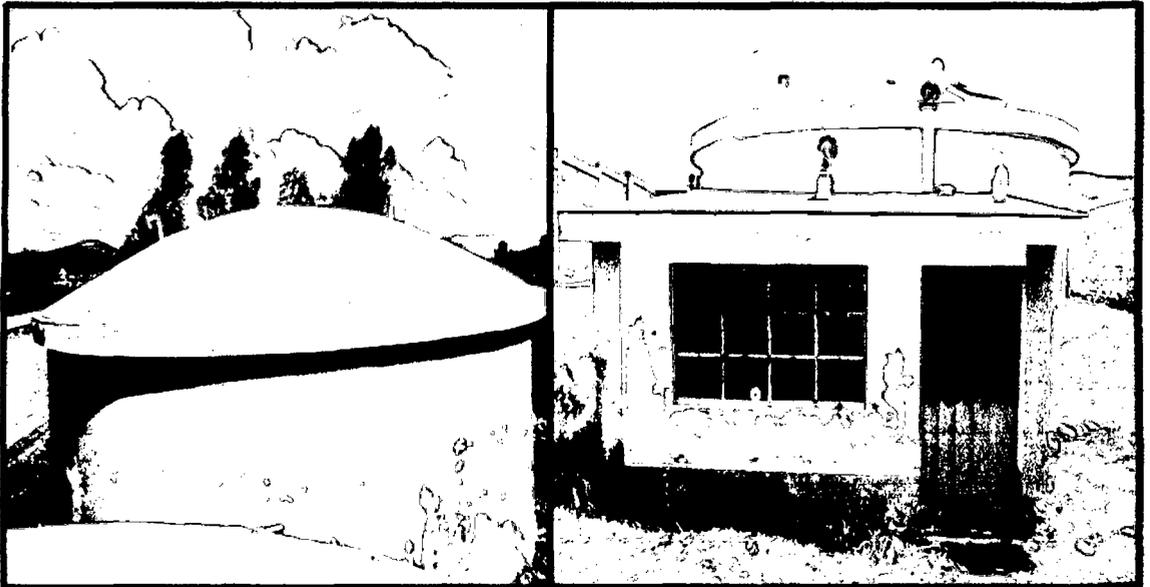
Evaluación estructural: En general el reservorio RE-03 se encuentra en buenas condiciones no encontrándose fisuras y grietas tanto en el reservorio como en su respectiva caseta de válvulas.

Fotos N° 49 y 50. Imágenes del reservorio existente RE-03

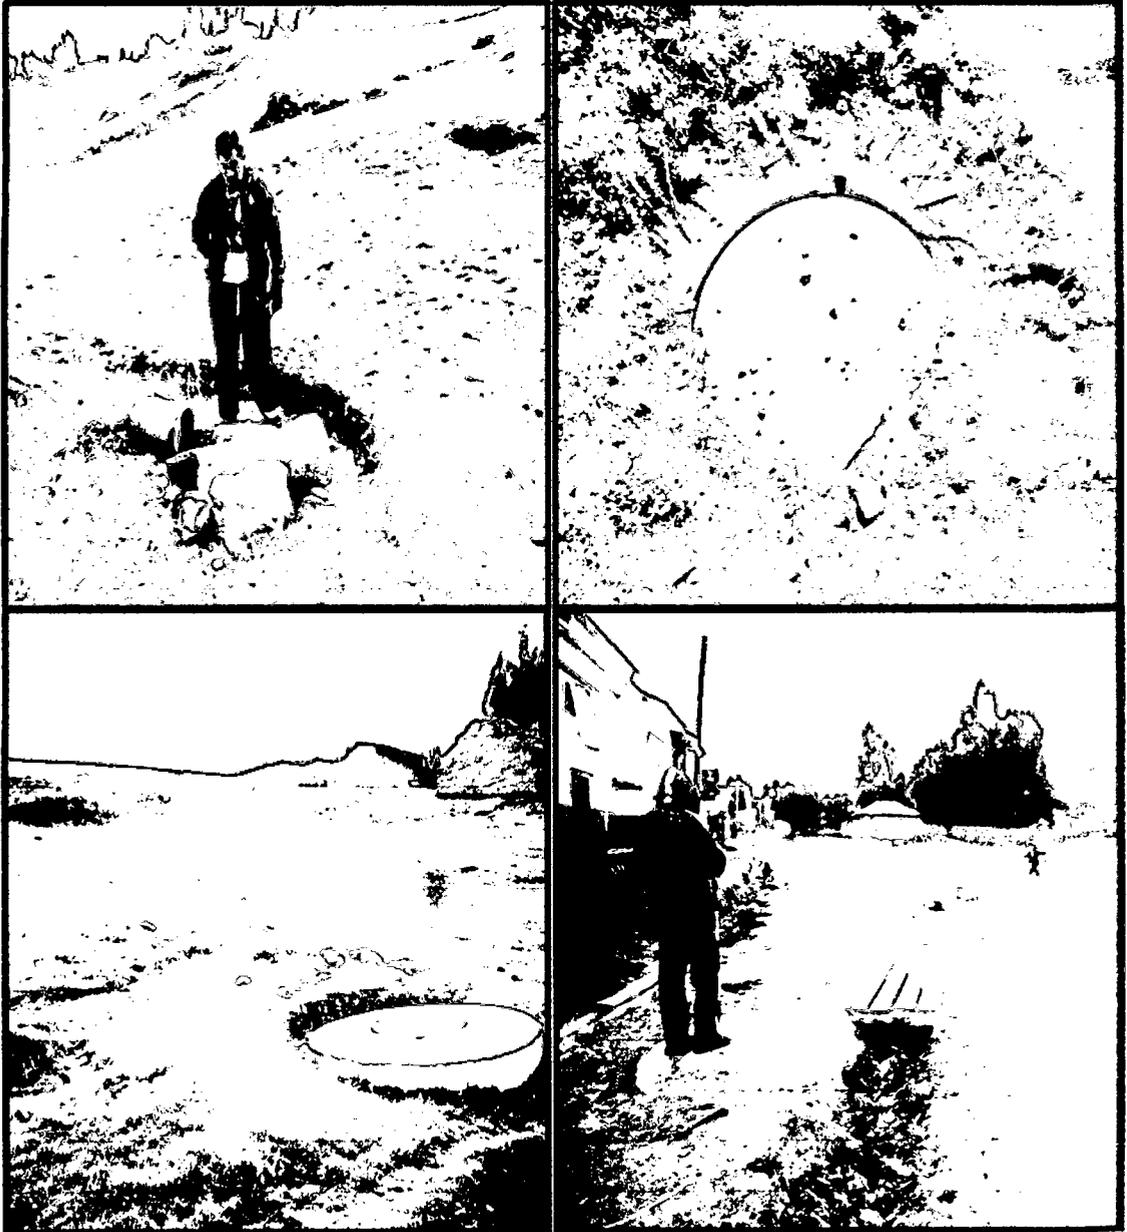
Fotos N° 63, 64, 65, 66, 67 y 68. Redes de alcantarillado, se observa los buzones de las diferentes áreas de drenaje.

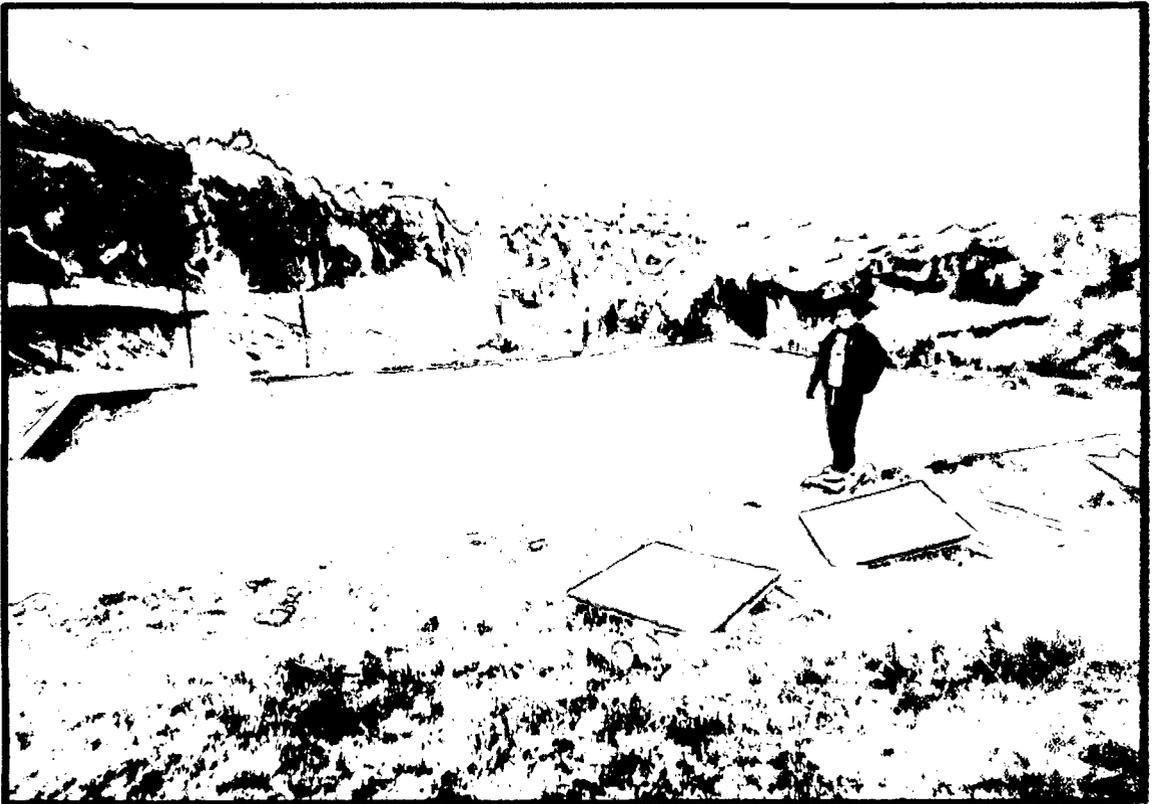
Asimismo, cabe mencionar que las componentes de la **PLANTA DE TRATAMIENTO del área de drenaje N°01 y área de drenaje N°02** nunca entraron en funcionamiento.

Fotos N° 85 86 y 87. Desarenador fuera de servicio, tanque Inhoff colapsado

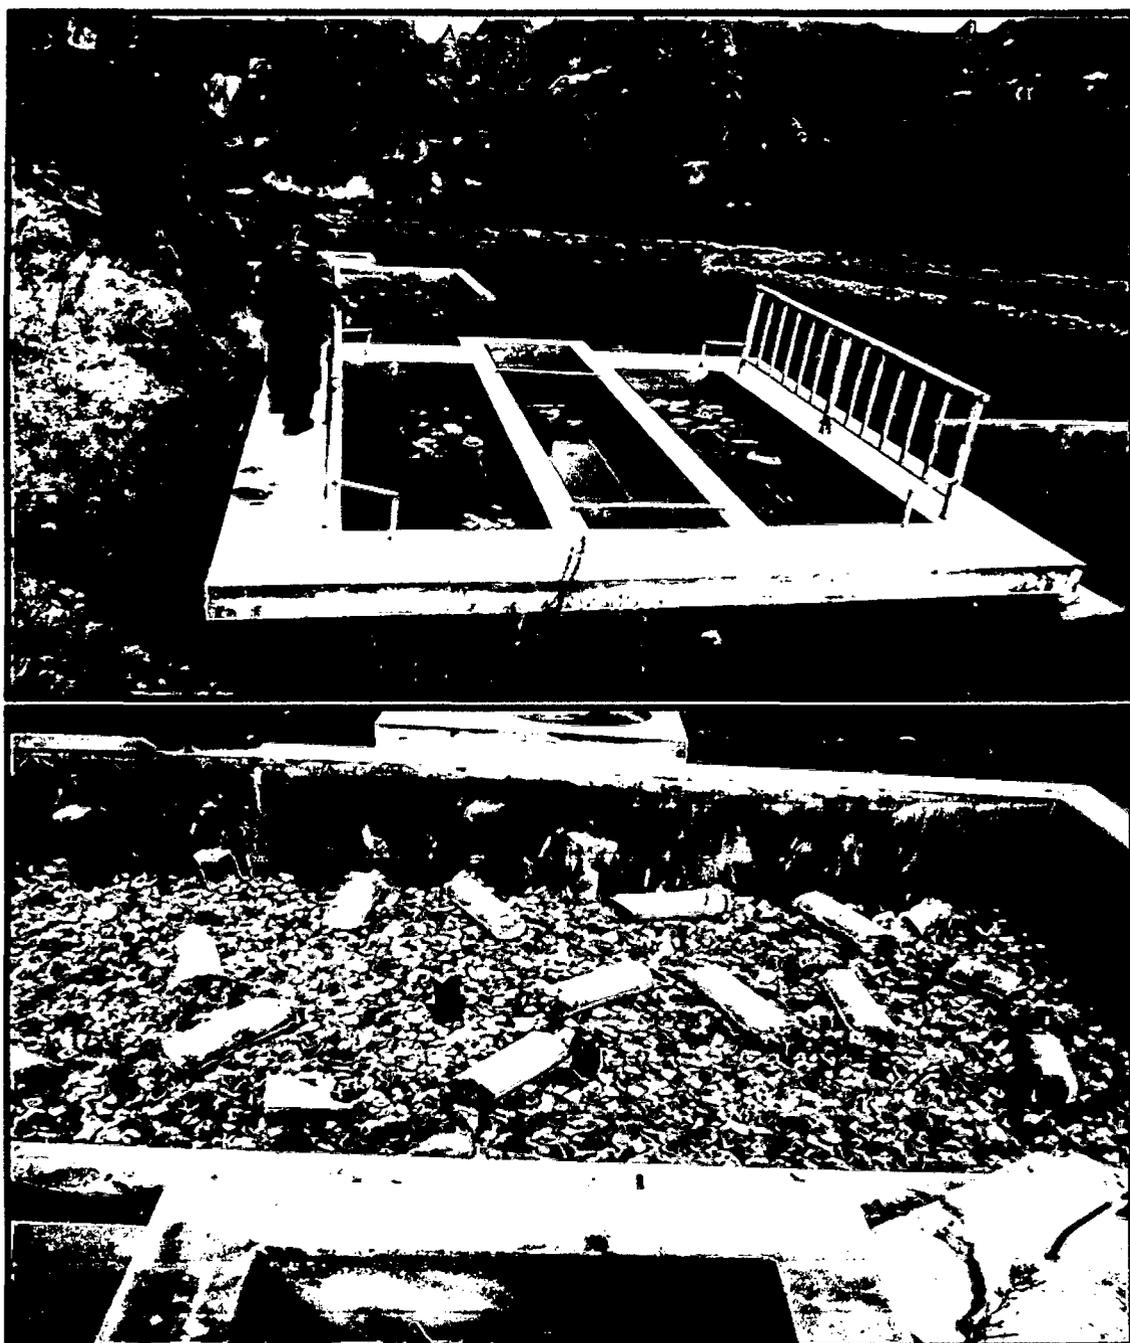
Fotos N° 103 y 104. Filtro biológico y lecho de secado de lodos (se nota que nunca entraron en funcionamiento)

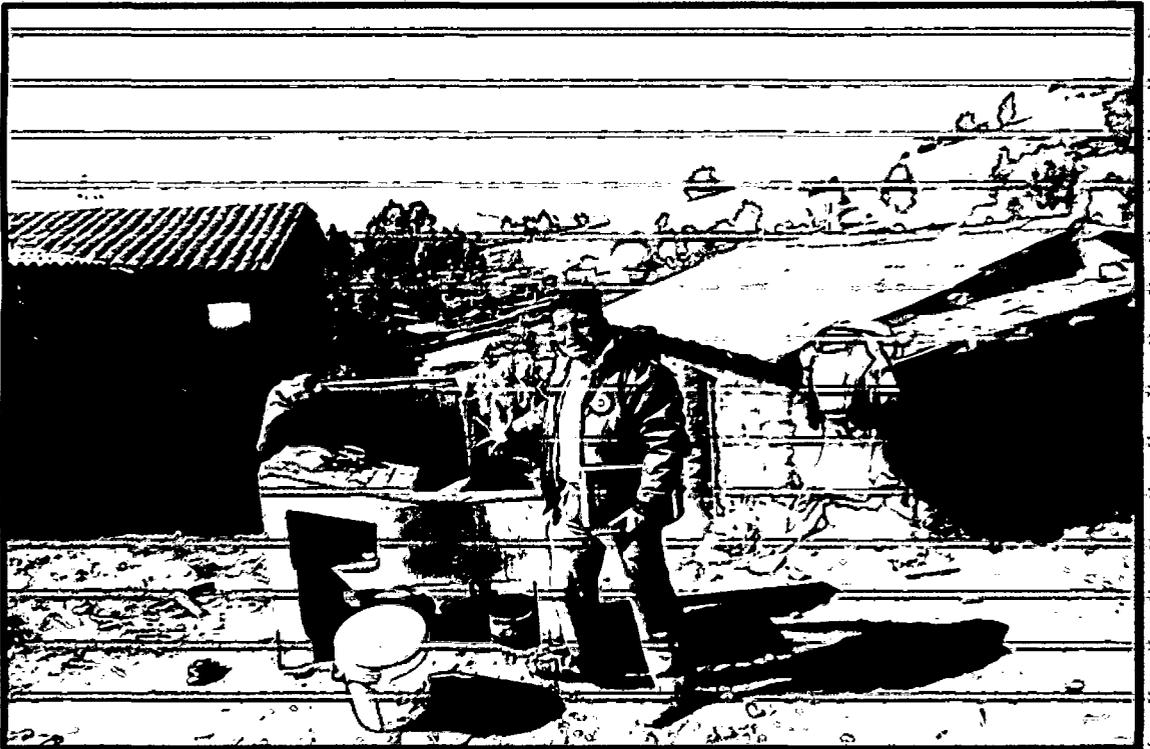
Fotos 06 y 07 el sistema de agua potable está en buenas condiciones se dispone de agua potable las 24 horas al día

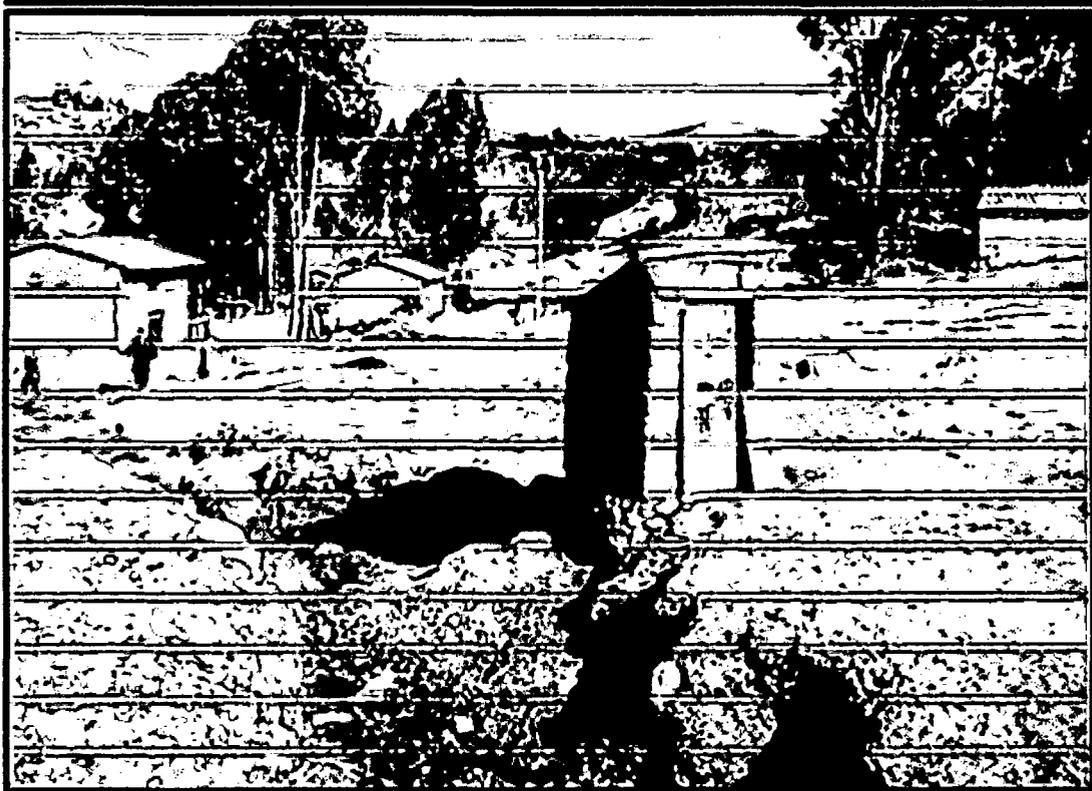
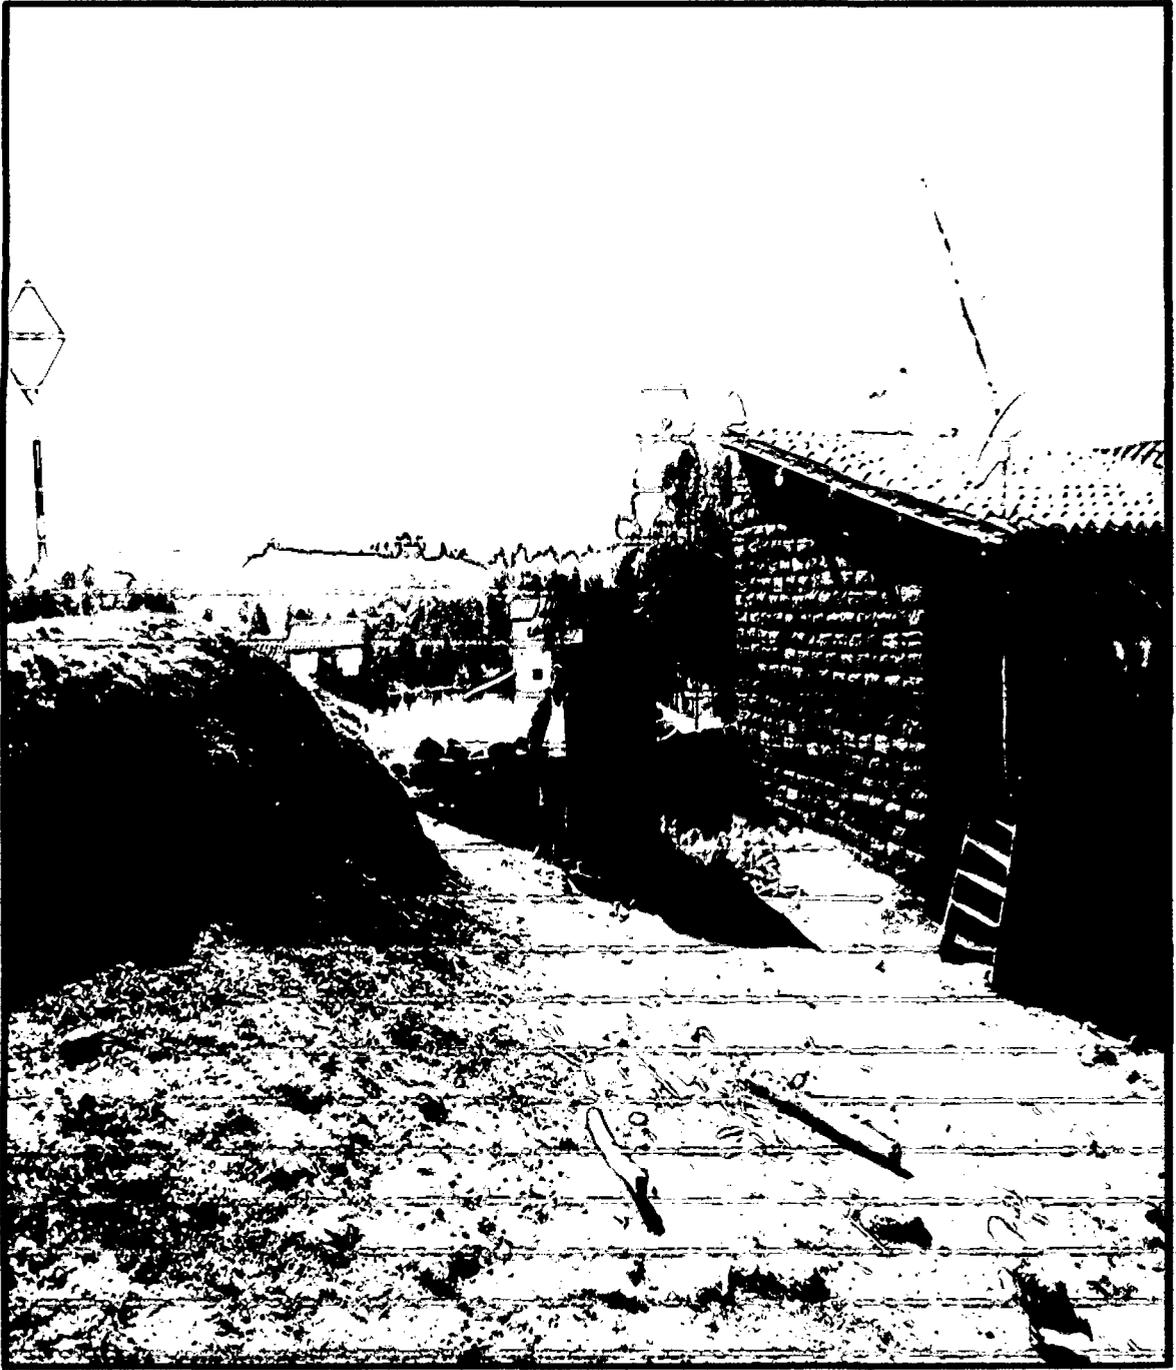
Fotos 08, 09 y 10 silos construidos por FONCODES estos silos a la fecha no están funcionando por haber cumplido su vida útil.

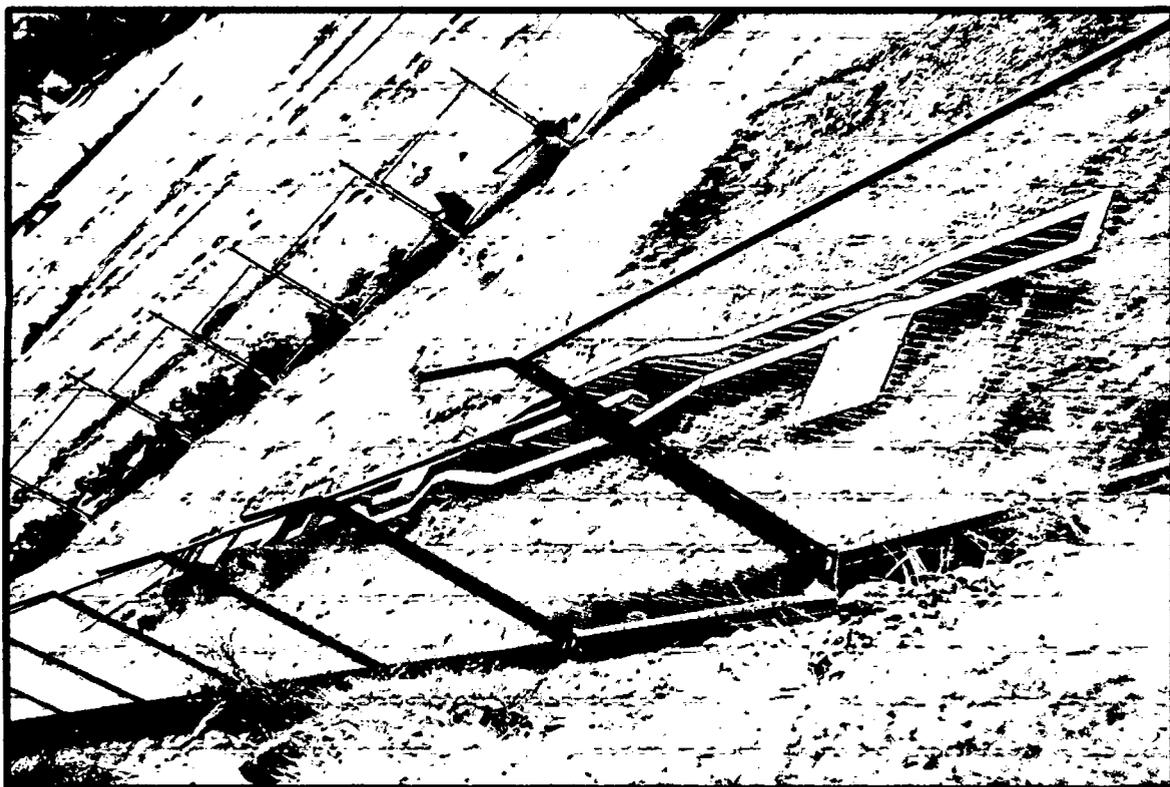
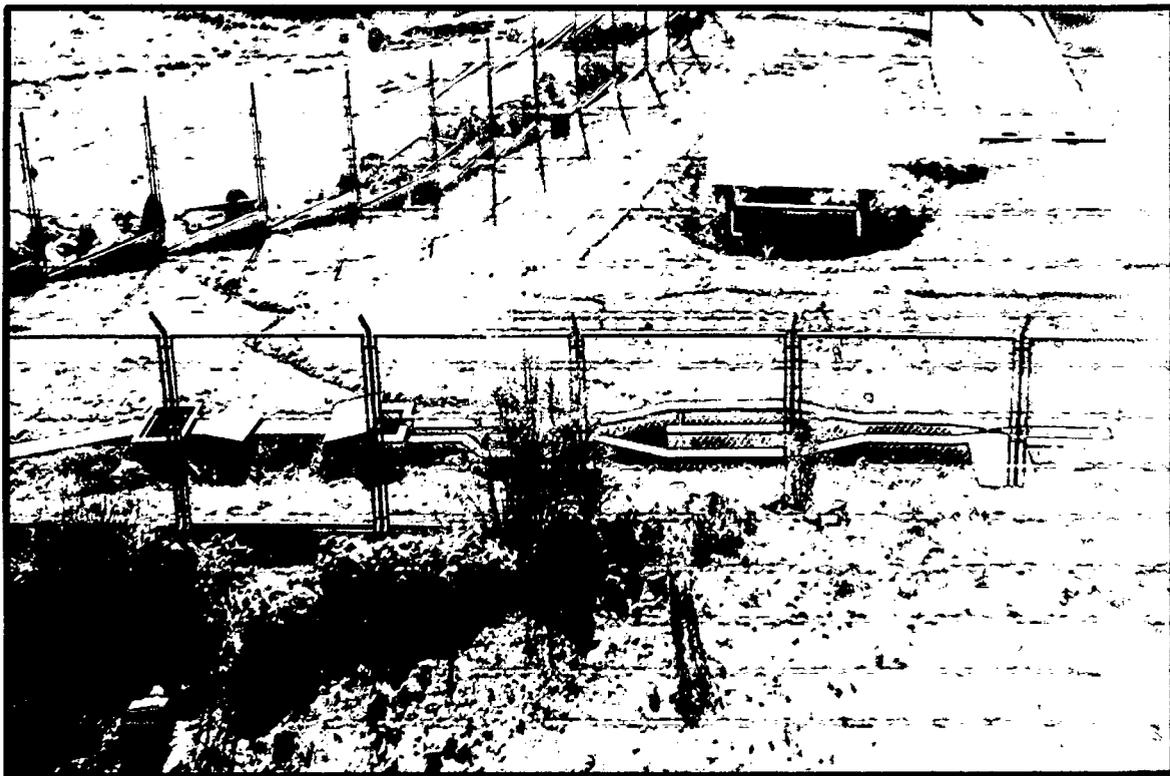
Fotos 11 y 12 cámara de rejas y desarenador en óptimas condiciones.

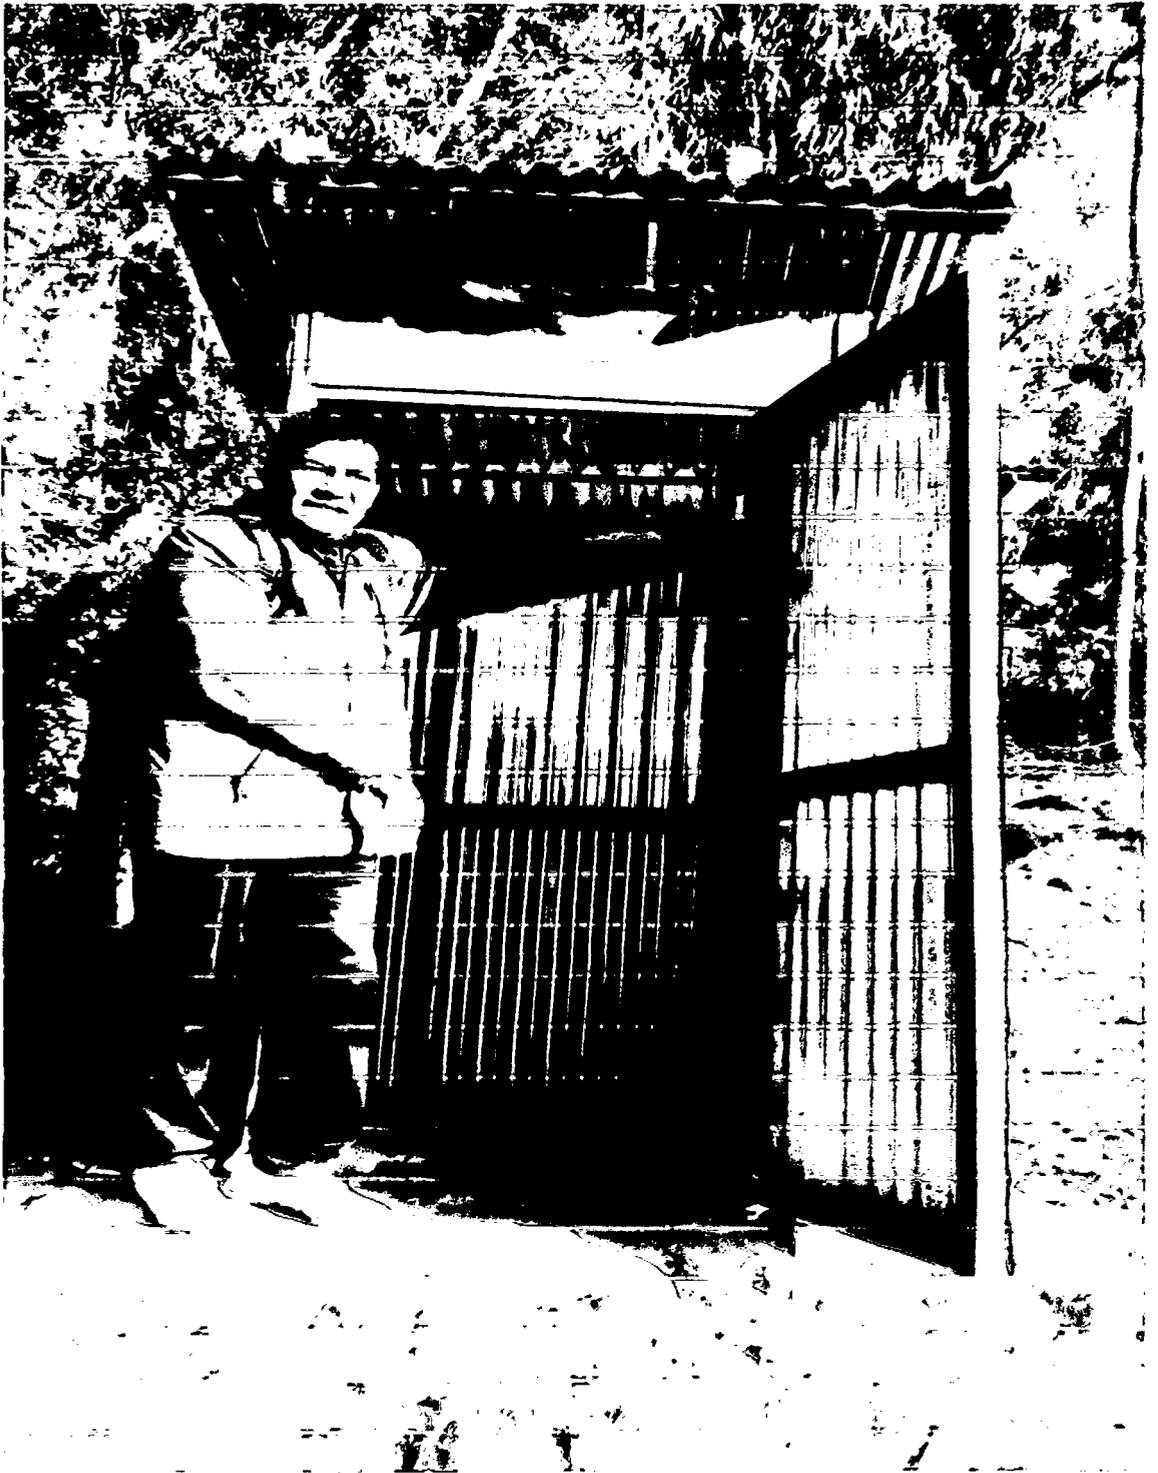
Fotos N° 05, 06 y 07: Las letrinas instaladas se encuentran en óptimas condiciones.
