ANÁLISIS COMPARATIVO ENTRE LAS METODOLOGÍAS PCI Y VIZIR

PARA PAVIMENTO FLEXIBLE DE LA CARRETERA HUÁNUCO LA

UNIÓN KM 130+000-KM 148+000

TESIS PARA OPTAR EL TÍTULO PROFESIONAL DE INGENIERO CIVIL

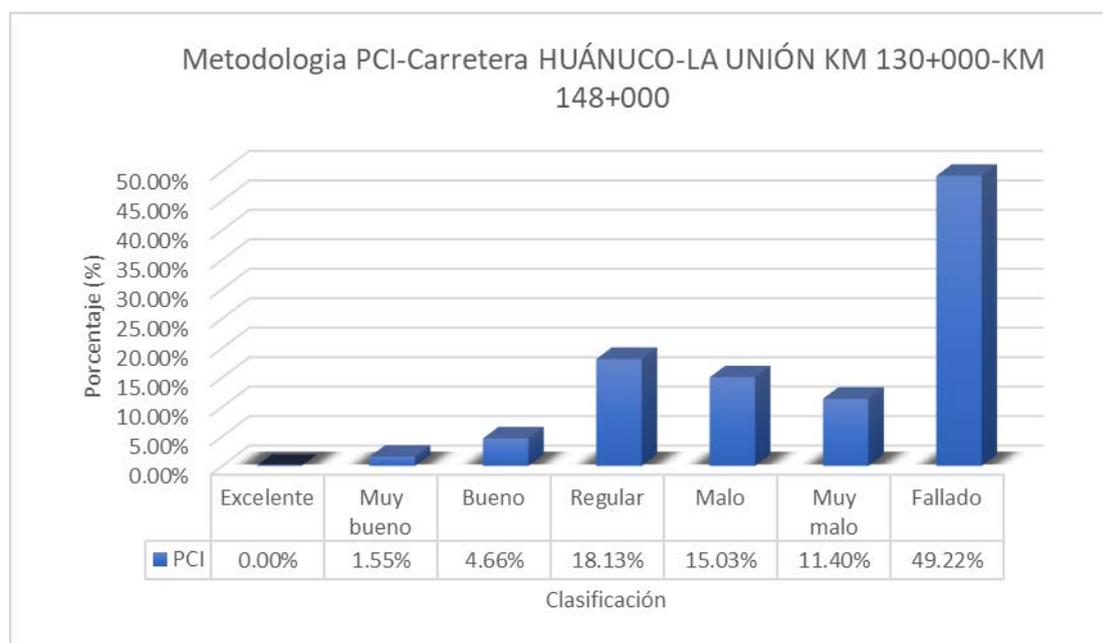
Figura 5
Distribución de condición del pavimento-PCI

Según la gráfica anterior se puede apreciar que del total de las 193 muestras aproximadamente más del 49.22% representa una condición de pavimento fallado, también que el 11.40% representa una condición de pavimento muy malo, también que el 15.03% representa una condición de pavimento malo, mientras que solo; el 18.13% representa una condición de pavimento regular, 4.66% representa una condición de pavimento bueno y solo un 1.55%

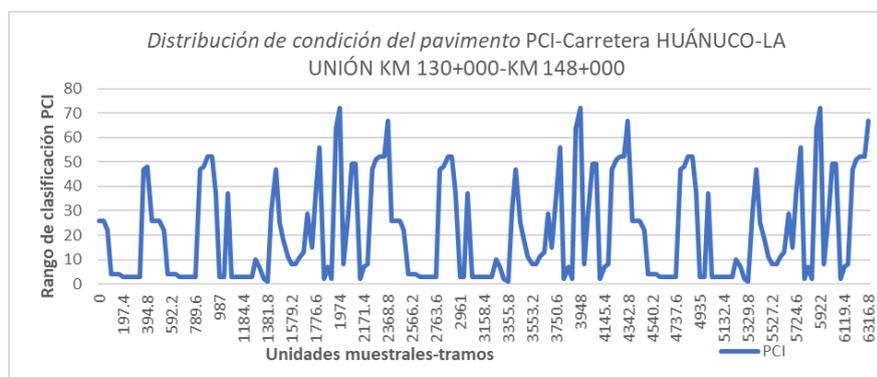
Grafica de distribución de condición del pavimento-PCI

De la anterior grafica se puede evidenciar que en todo el tramo de estudio la condición del pavimento según la metodología PCI es pésima y necesita una mejora de la calidad del pavimento, con la finalidad de mejorar la calidad de vida de las personas.

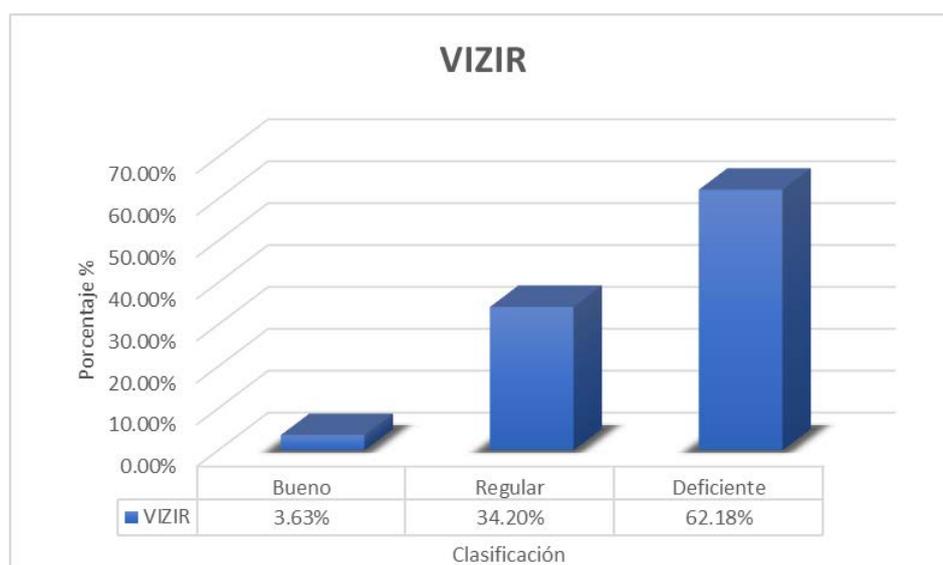
Figura 7
Distribución de condición del pavimento-VIZIR

Según la gráfica anterior se puede apreciar que del total de las 193 muestras aproximadamente más del 62.18% representa una condición de pavimento deficiente, también que el 34.20% representa una condición de pavimento regular y solo un 3.63% representa una condición de pavimento bueno, en donde las fallas más representativas, fueron:

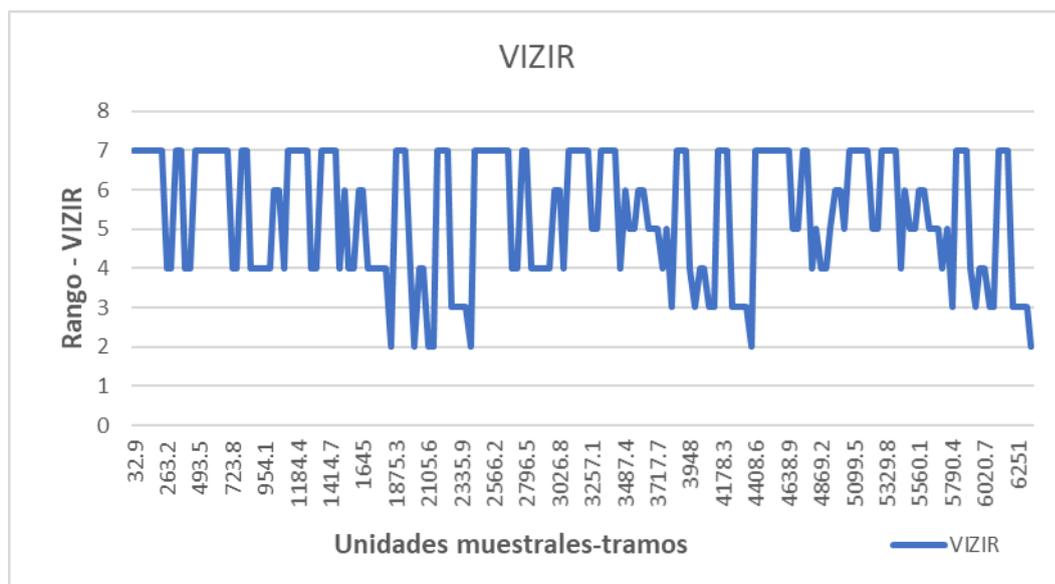
Gráfica de distribución de condición del pavimento-VIZIR

De la anterior gráfica se puede evidenciar que en todo el tramo de estudio la condición del pavimento según la metodología VIZIR actualmente se encuentra degradado y necesita una mejora de la calidad del pavimento como un recapeo o la posibilidad de evaluar más a fondo las fallas de tipo

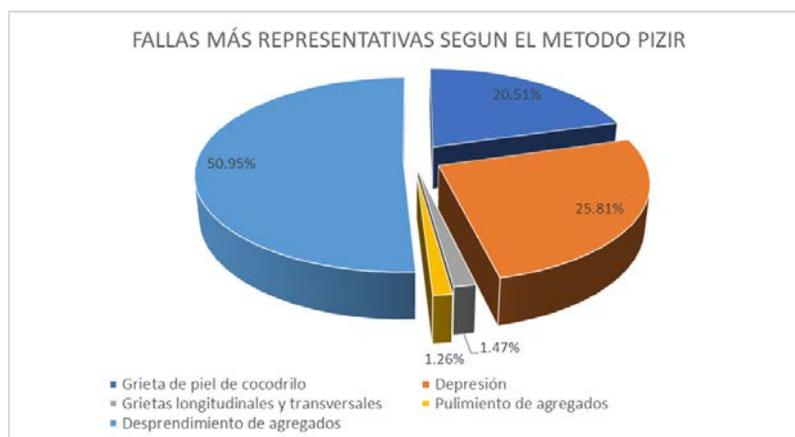
Figura 9
Fallas más representativas PCI-VIZIR

Según la anterior figura, las fallas más significativas han tenido una alta concentración. En primer lugar, destaca el pulimiento de agregado, con una densidad de 9173,86 y una representatividad del 50,95%. A continuación, se encuentra la falla de depresión, con una densidad de 4647,112 y una representatividad del 25.81%. La tercera falla más representativa es la grieta de piel de cocodrilo, con una densidad de 3693.921 y una representatividad del 20.51%. Estas fallas han tenido un impacto significativo en la condición final del pavimento. Aunque las grietas longitudinales y transversales, así como el
