UNIVERSIDAD NACIONAL HERMILIO VALDIZÁN
ESCUELA DE POSGRADO
DISEÑO Y CONSTRUCCIÓN DE OBRAS VIALES

**ESTABILIDAD DE TALUDES Y SU RELACIÓN CON LA
TRANSITABILIDAD DE LAS RUTAS VECINALES - SANTA
ANA DE TUSI - PASCO**

**TESIS PARA OPTAR EL GRADO DE MAESTRO EN DISEÑO Y
CONSTRUCCIÓN DE OBRAS VIALES**

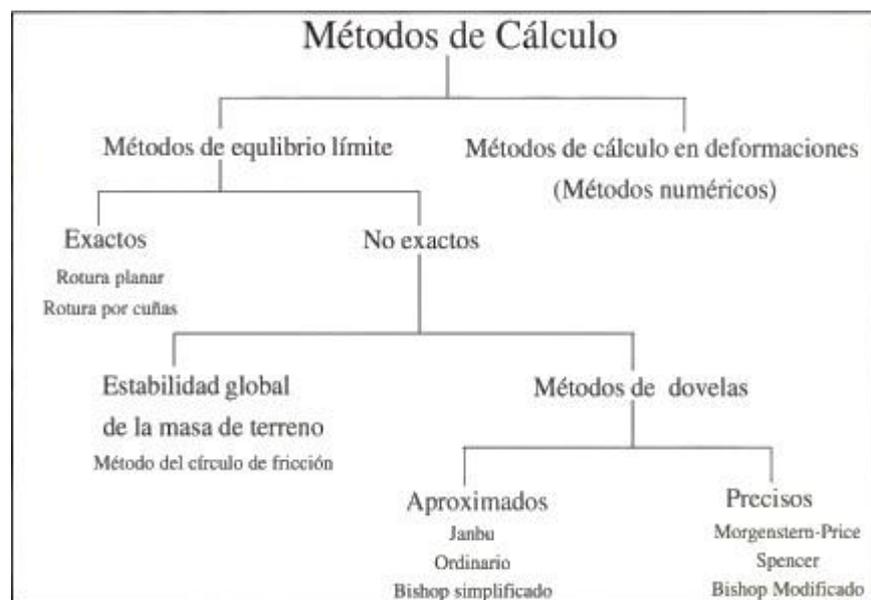
Métodos de cálculo para estabilidad de taludes.

Nota. La figura representa Métodos que permiten cálculos de estabilidad en taludes. Fuente: Ortega (2019, p. 35).

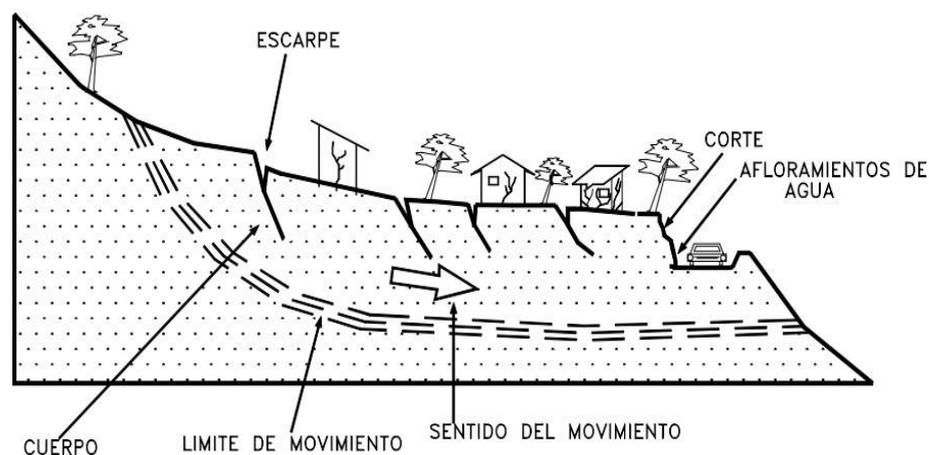
Deslizamientos en suelos blandos.

Nota. Describe los movimientos internos superficiales. Fuente: (Diaz, 1998).

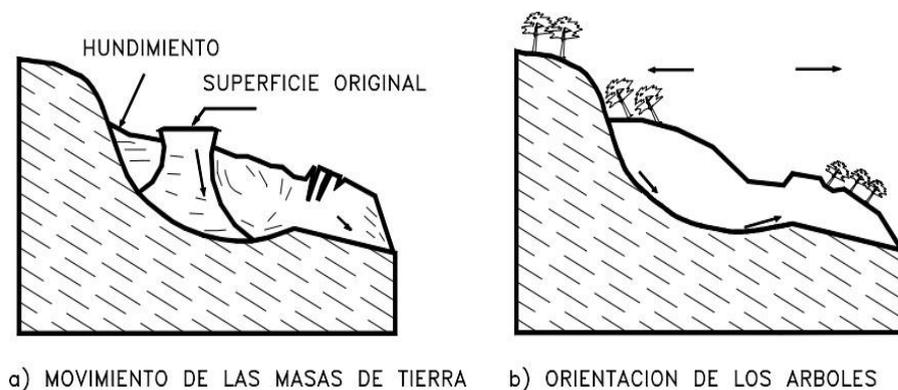
Deslizamiento rotacional típico.

Nota. Formación rotacional de superficie de falla. Fuente:(Diaz, 1998, p. 17).

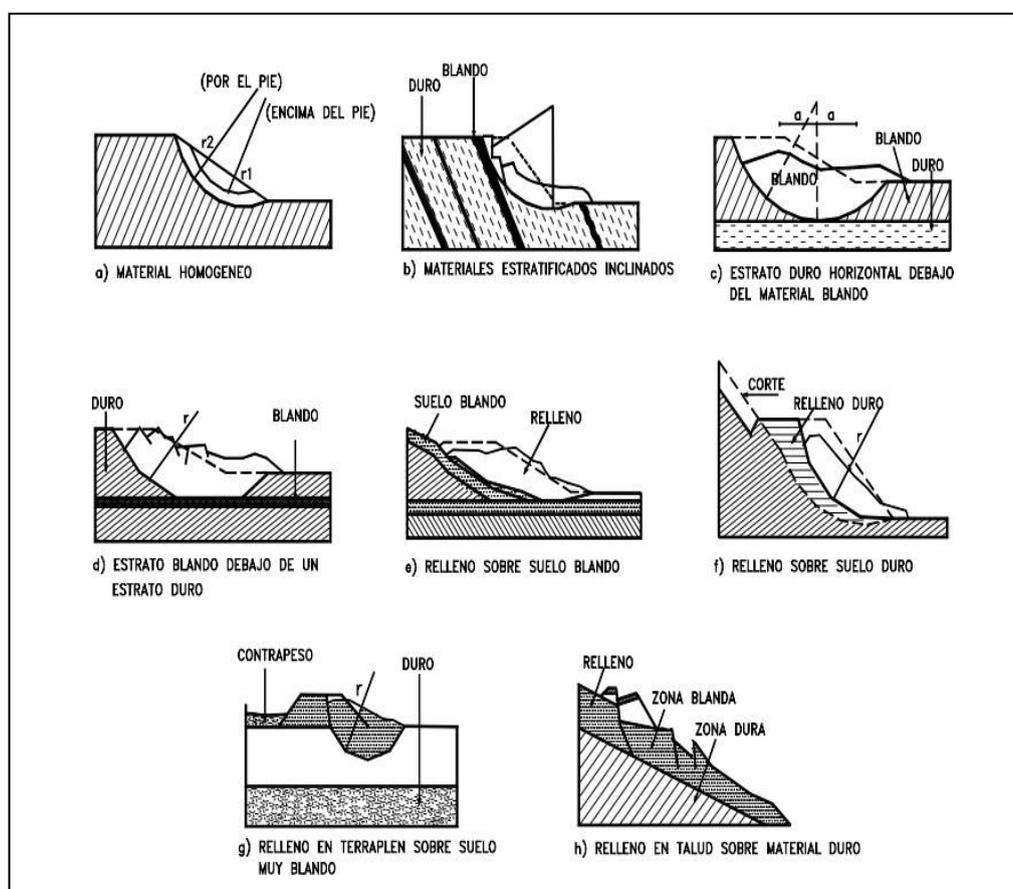
Efectos de la estructura en la formación de deslizamientos a rotación.

En forma Frecuente y localizada, la zona de falla es influenciada por la discontinuidad, por juntas y por planos en estratificación. Los efectos en discontinuidades son tomados al momento de realizar un análisis en estabilidad (figura 4).

Nota. Descripción de deslizamientos tropicales por efectos de rotación. Fuente: (Díaz, 1998, p. 18).

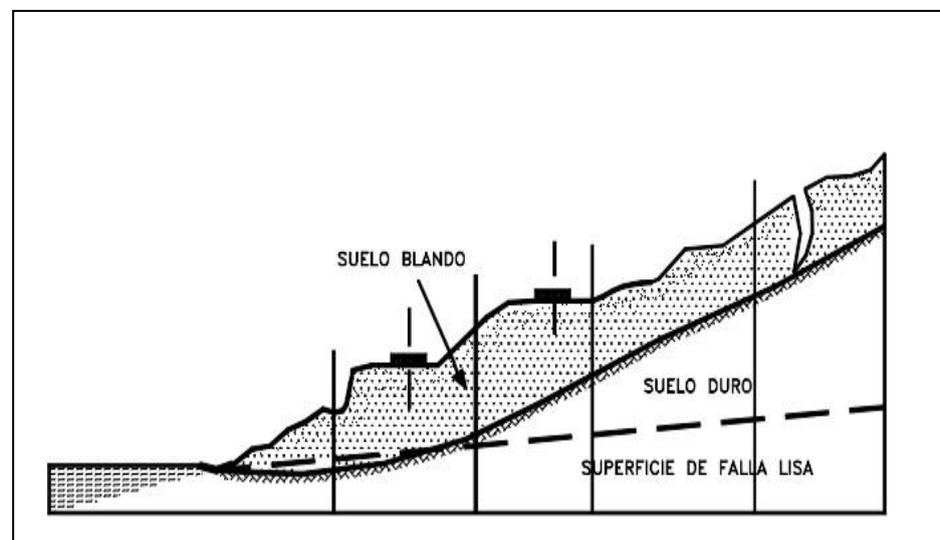
Deslizamiento de traslación en la vía Tijuana-Ensenada, México.

Nota. Descripción de deslizamientos por efectos de traslación. Fuente: (Díaz, 1998, p. 19).

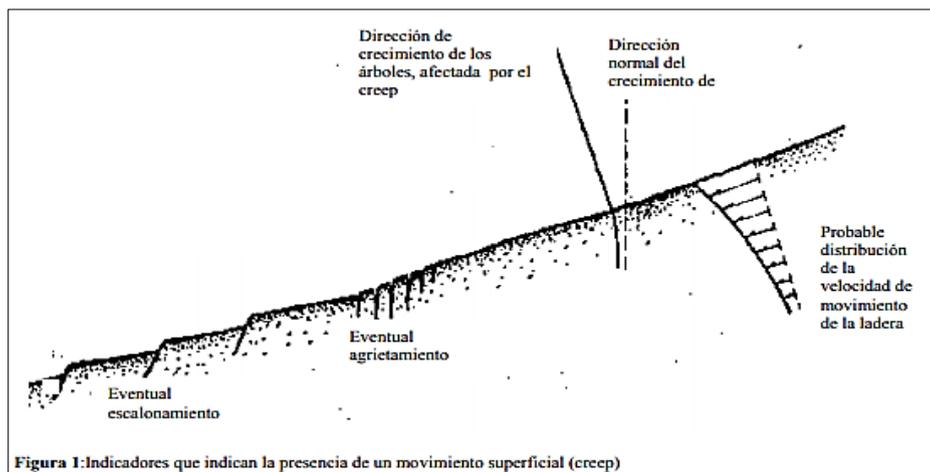
Indicadores de las direcciones de movimientos superficiales.

Nota. La figura Indica las direcciones en movimientos de terreno. Fuente: Geología y geotecnia-Estabilidad de taludes (De Matteis, 2003, p.5).

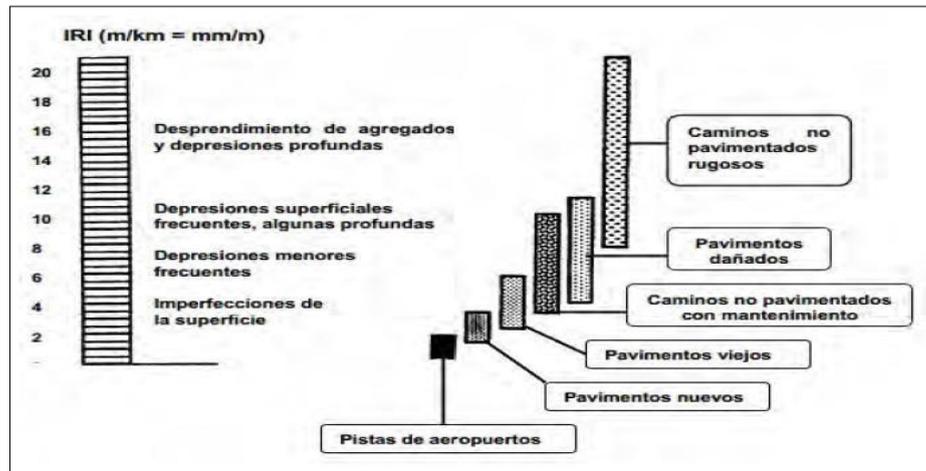
Escala de valores del IRI y las características de los pavimentos.

Nota. La figura representa escalas de valores en las características de los pavimentos.

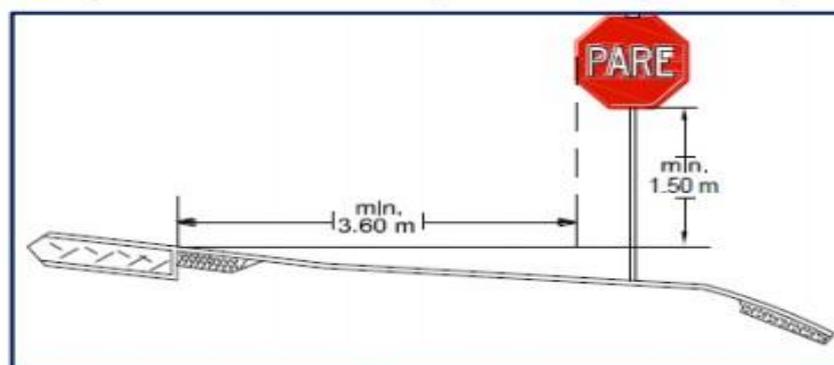
Señal reguladora en zonas rurales.

Nota. La figura representa el distanciamiento en zona rural. Fuente:(MTC, 2016).

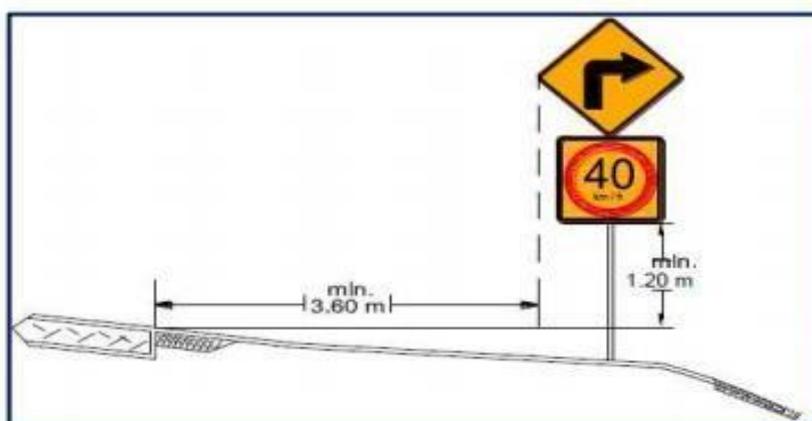
Señal de advertencia con velocidades en curva

Nota. La figura representa prevención de velocidades. Fuente: (MTC, 2016).

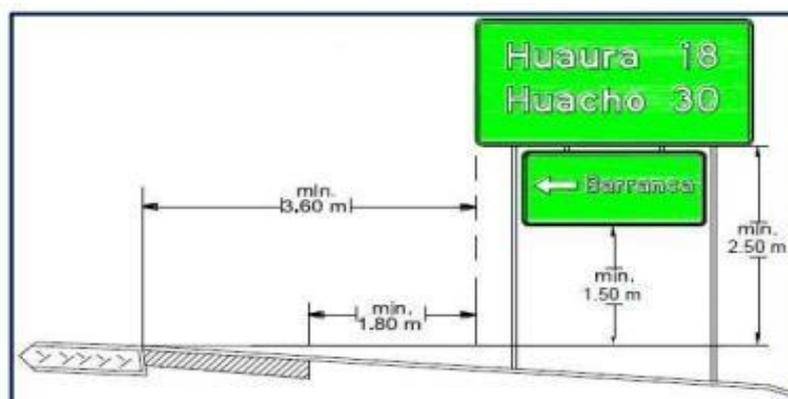
Señal informativa en ruta o destino.

Nota. La figura representa la señalización en ruta o destino. Fuente: (MTC, 2016).

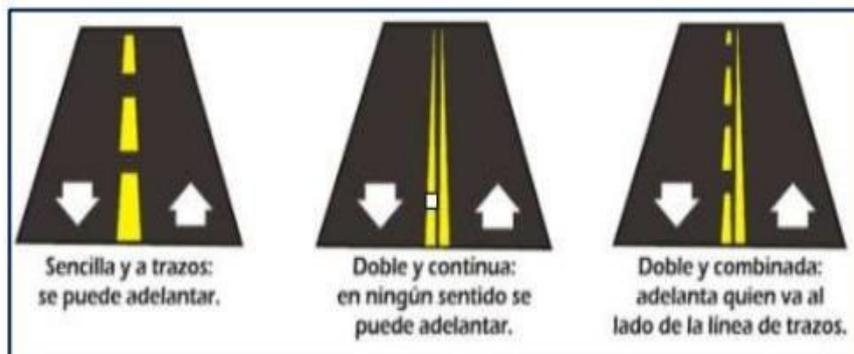
Señales de tránsito horizontales.

Nota. La figura representa la señalización de los tránsitos horizontales. Fuente:(MTC, 2016).

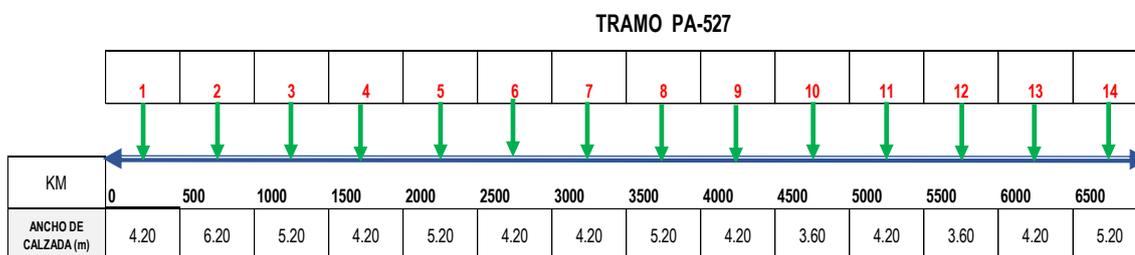
Ancho de Calzadas en la Superficie de Pavimento (RUTA:PA-527)

Nota. Se aprecia los anchos de calzadas en la (**RUTA:PA-527**). Fuente: Elaborado Propiamente.

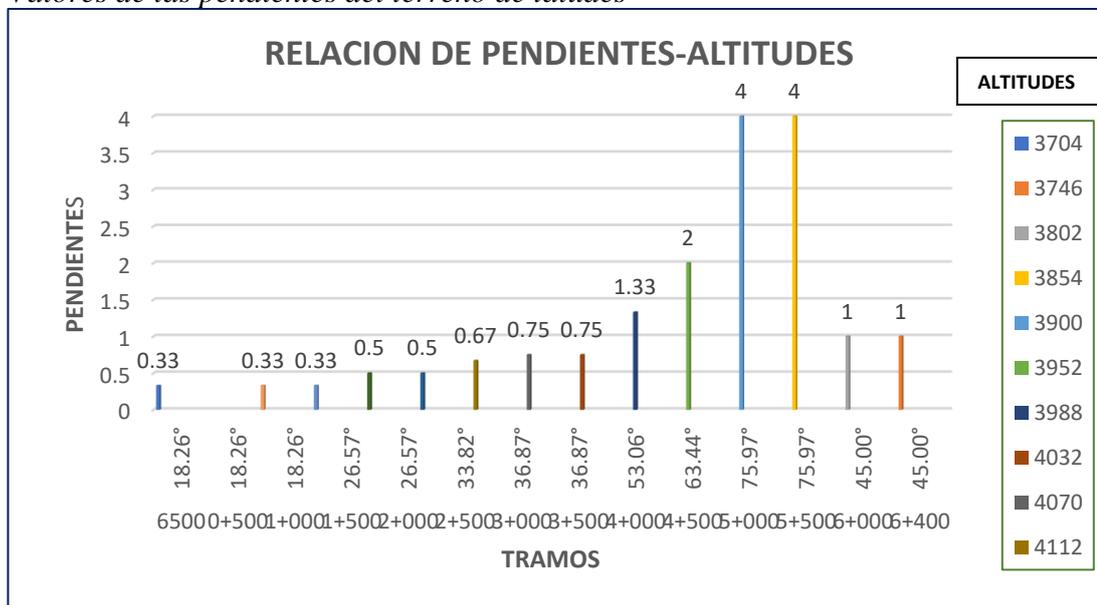
Valores de las pendientes del terreno de taludes

Nota. El gráfico muestra los valores de pendientes determinados en INSITU. Fuente: elaboración propia

Teniendo en consideración los cálculos respectivos en la determinación de las pendientes de los taludes de inclinación, se observó que de la **progresiva 2+500** a la progresiva **5+000** los taludes se incrementan en tal sentido se presentan los altos índices de riesgos geotécnicos.

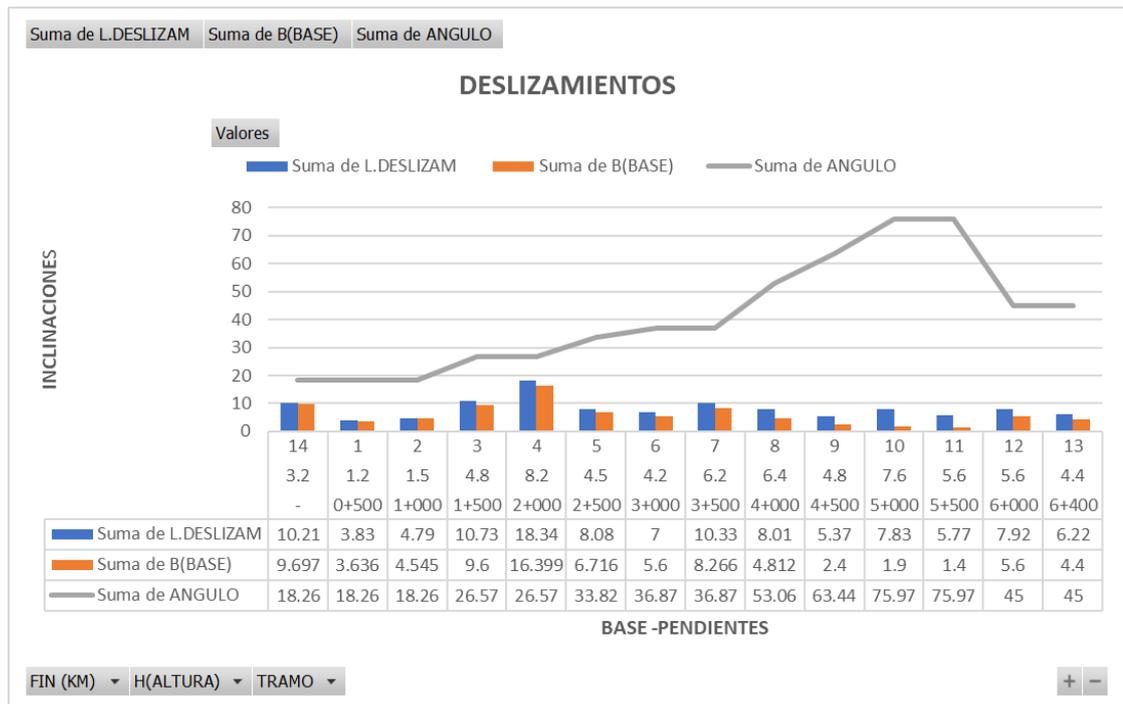
Deslizamientos en los tramos y puntos respectivos correspondiente.

Nota. El gráfico muestra los deslizamientos respectivos a efectos de la inclinación de los taludes según pendientes. Fuente: elaboración propia

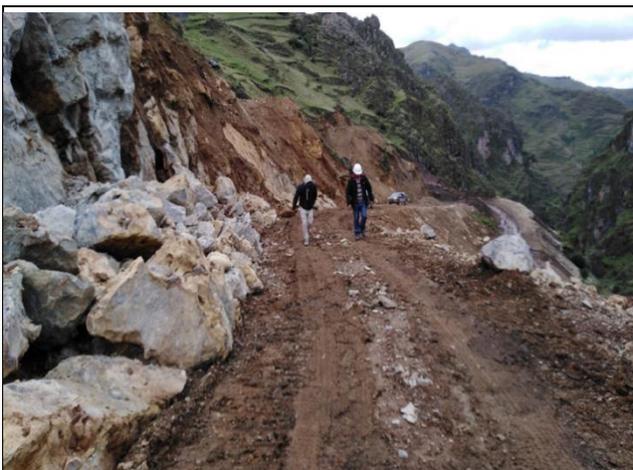
FOTO 1: taludes de corte inestables y con bloques de rocas

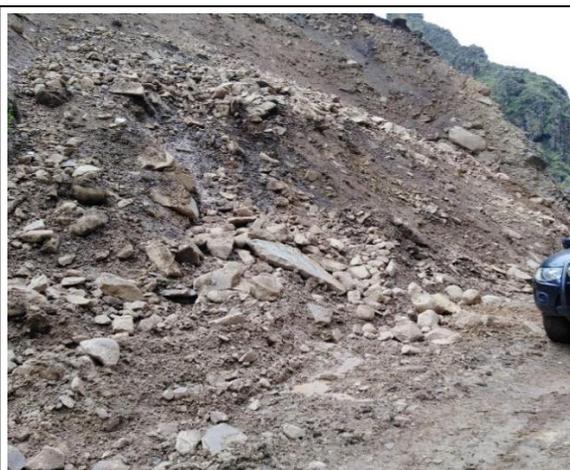
FOTO 2: Talud inestable producto de la actividad de corte y tipología del suelo.

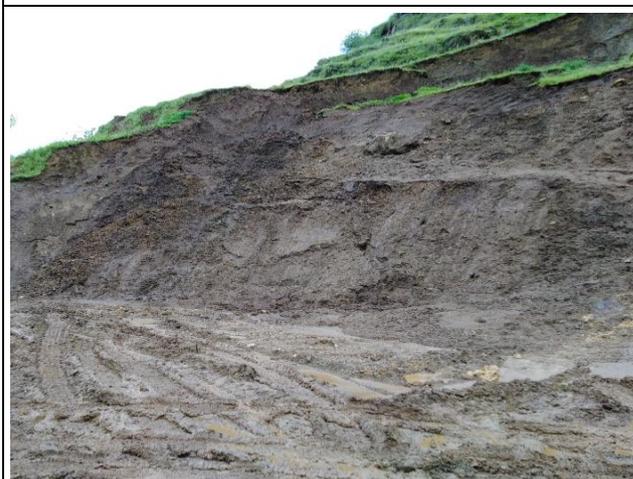
FOTO 3: Inestabilidad de taludes en el km 5+580, con movimiento de masa de suelo.

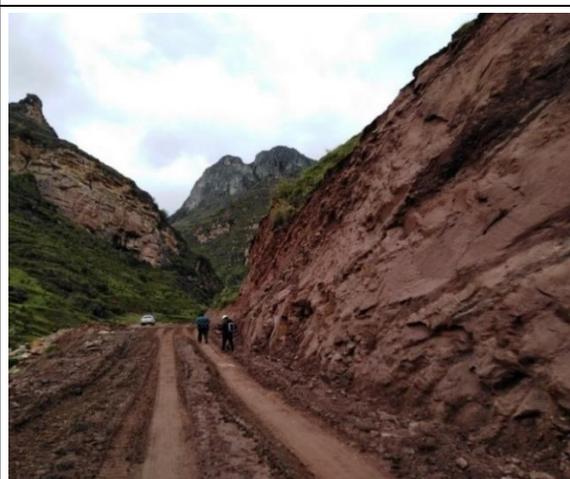
FOTO 4: Talud de corte pronunciado de tipología de suelo arcilloso. (KM 06+000)

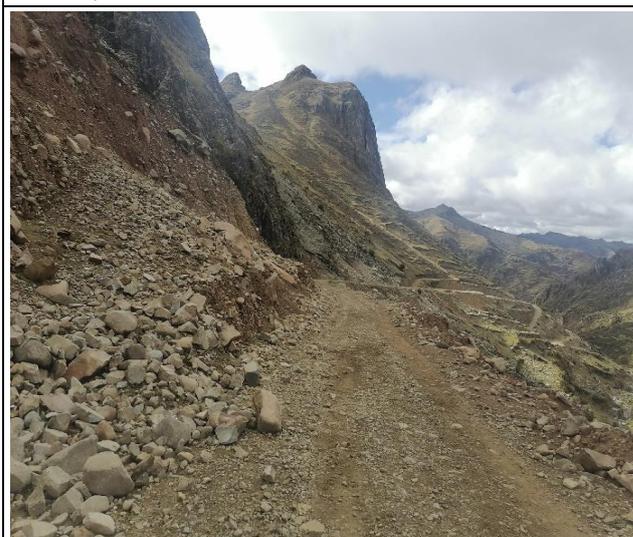
FOTO 5: Talud de corte y relleno inestable, con desprendimiento de rocas sueltas y vía en mal estado (KM 02+800).

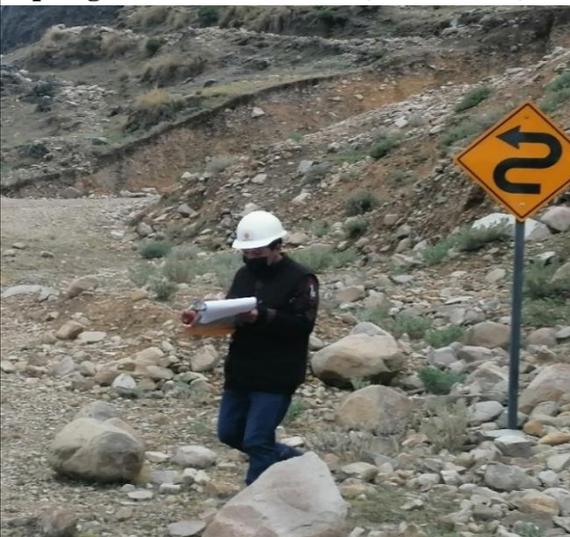
FOTO 6: Montículos de boloneras en la vía y señal vertical de tránsito (KM 03+400).

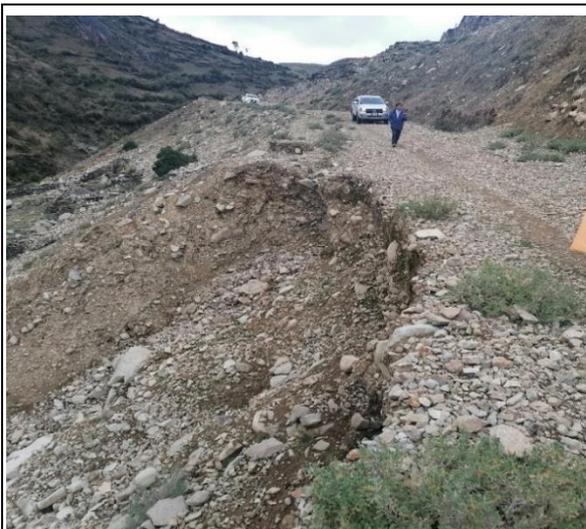
FOTO 7: Movimiento de masa del talud y desmoronamiento del extremo de la vía.

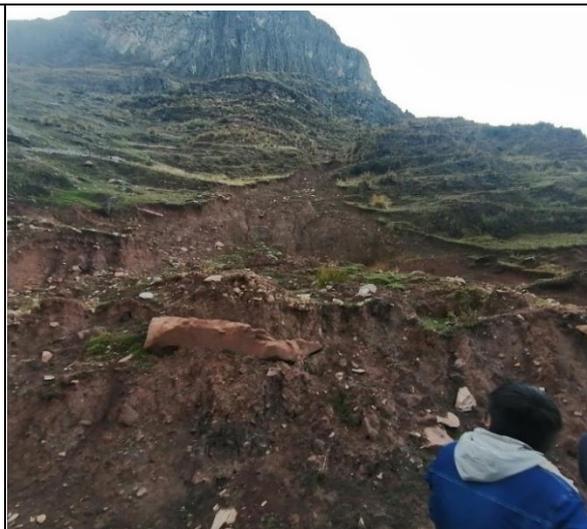
FOTO 8: Bloque de masa de suelo por inestabilidad de talud (KM 04+300).

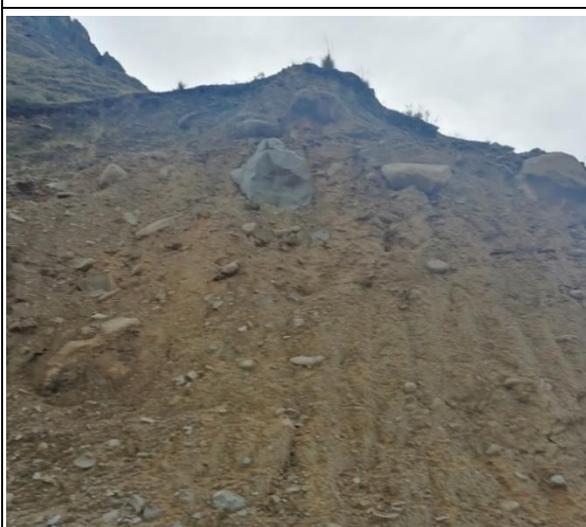
FOTO 9: Talud de corte pronunciado, que puede ocasionar peligro de desprendimiento

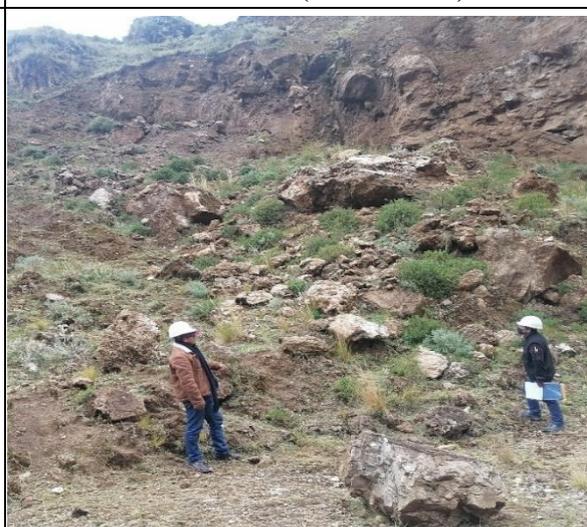
FOTO 10: Arrastre de tierras, talud de corte pronunciado e inestable, boloneras (KM 05+480).
