**UNIVERSIDAD NACIONAL HERMILIO VALDIZÁN**  
**FACULTAD DE INGENIERÍA CIVIL Y ARQUITECTURA**  
ESCUELA PROFESIONAL DE INGENIERÍA CIVIL  
CARRERA PROFESIONAL DE INGENIERÍA CIVIL

**“EVALUACIÓN DEL PAVIMENTO FLEXIBLE Y REHABILITACIÓN MEDIANTE EL  
MÉTODO WHITETOPPING, AV. TÚPAC AMARU - AMARILIS, 2024”**

LÍNEA DE INVESTIGACIÓN  
INGENIERÍA VIAL Y DE TRANSPORTE  
**TESIS PARA OPTAR EL TÍTULO PROFESIONAL DE INGENIERO CIVIL**

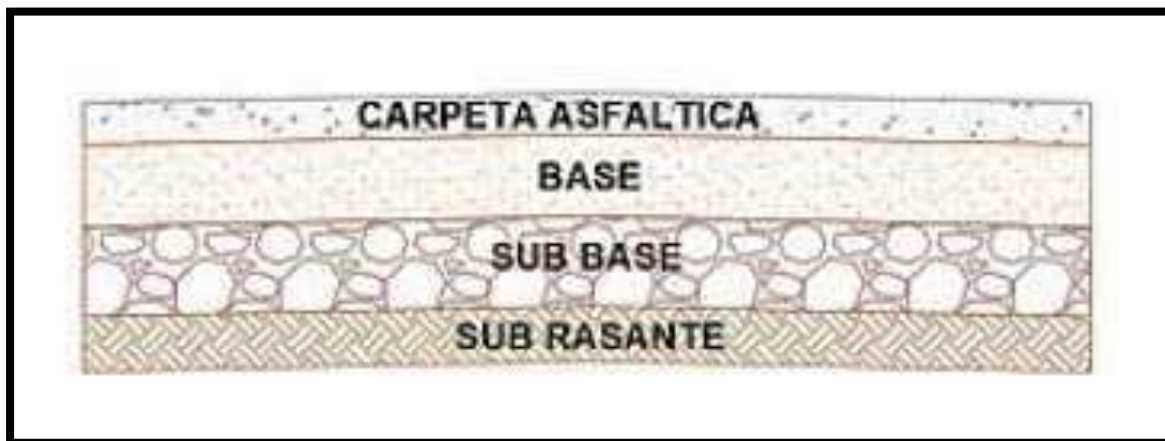
*Estructura del pavimento flexible*

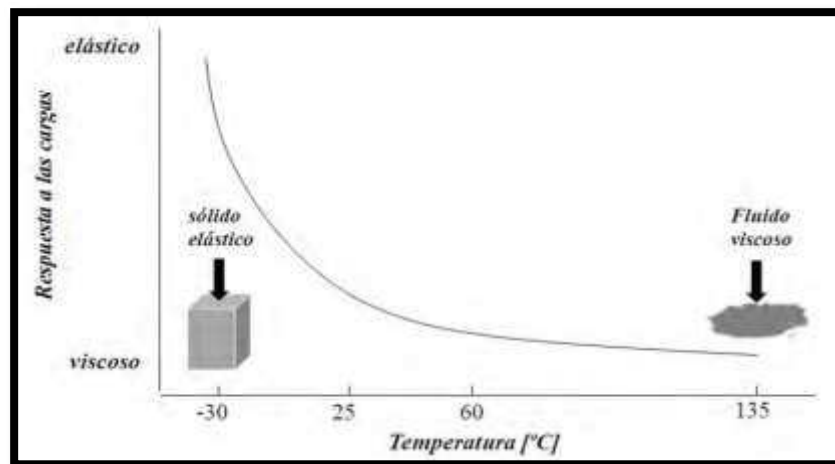
*Cambio en el desempeño del asfalto en función de la temperatura.*

El ahuecamiento en mezclas asfálticas débiles es un fenómeno que ocurre mayormente en épocas de altas temperaturas, como el verano. En ocasiones, este fenómeno puede presentarse de forma parcial durante varios veranos consecutivos. A temperaturas elevadas, el asfalto exhibe un comportamiento más similar al de un fluido viscoso que al de un sólido elástico, lo que resulta en un aumento de la deformación plástica y, por lo tanto, en deformaciones residuales más pronunciadas. Este comportamiento del ligante asfáltico afecta a la mezcla asfáltica en su conjunto. Si la rigidez del ligante no es suficiente para mantener la cohesión de la mezcla bajo estas condiciones térmicas, pueden producirse exudaciones y deformaciones excesivas en la superficie del pavimento.

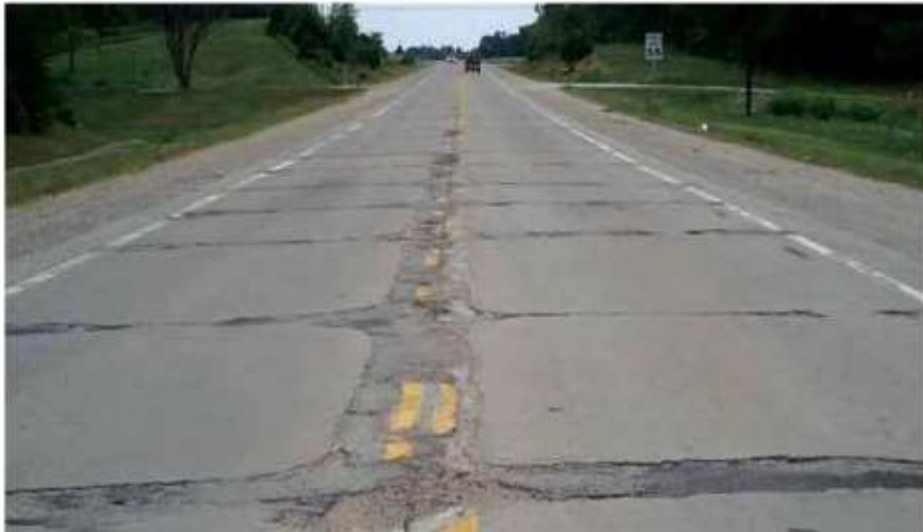
Figura 10 Vía deteriorada

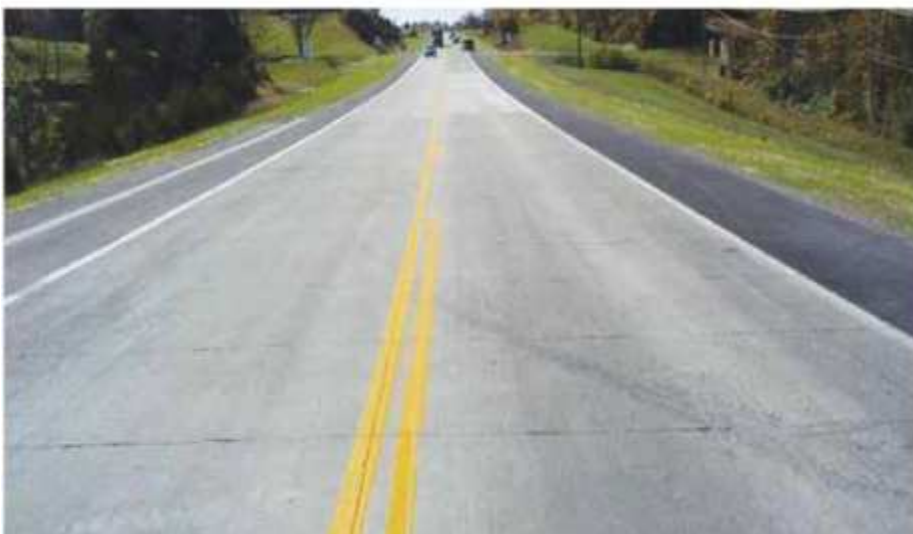
Figura 11 Vía rehabilitada con capa de refuerzo

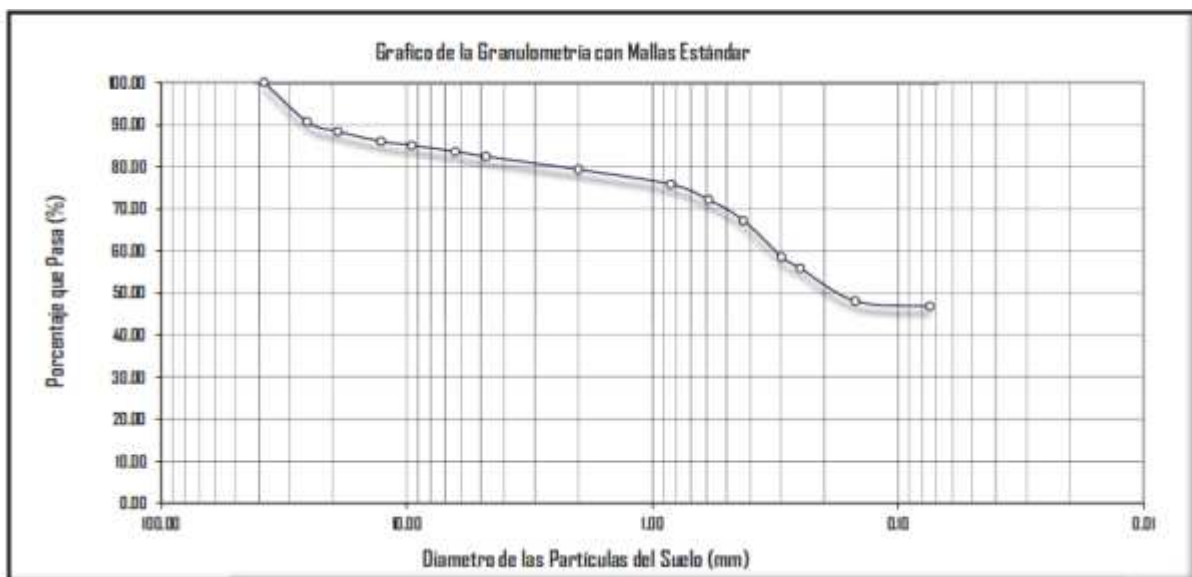
Figura 14. Análisis granulométrico de la calicata N°1

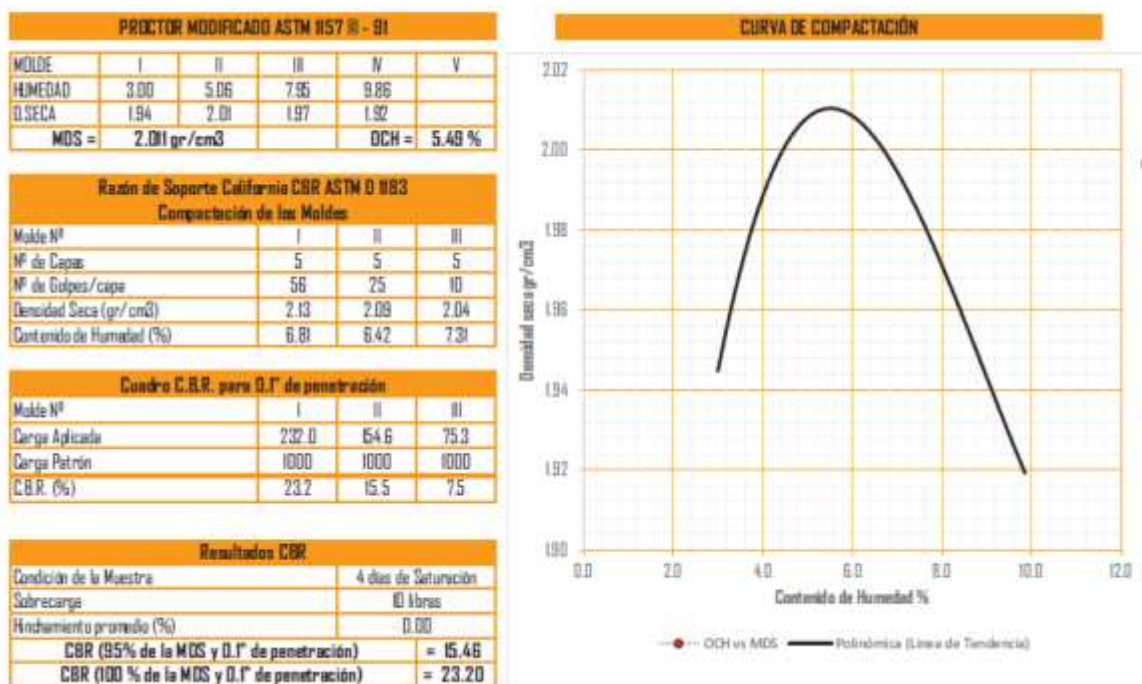
Figura 16. La clasificación de suelo según S.U.C.S se tiene un suelo GRAVA LIMOSA CON ARENA GM. Y según la clasificación AASHTO se tiene una clasificación A-4 suelo limoso

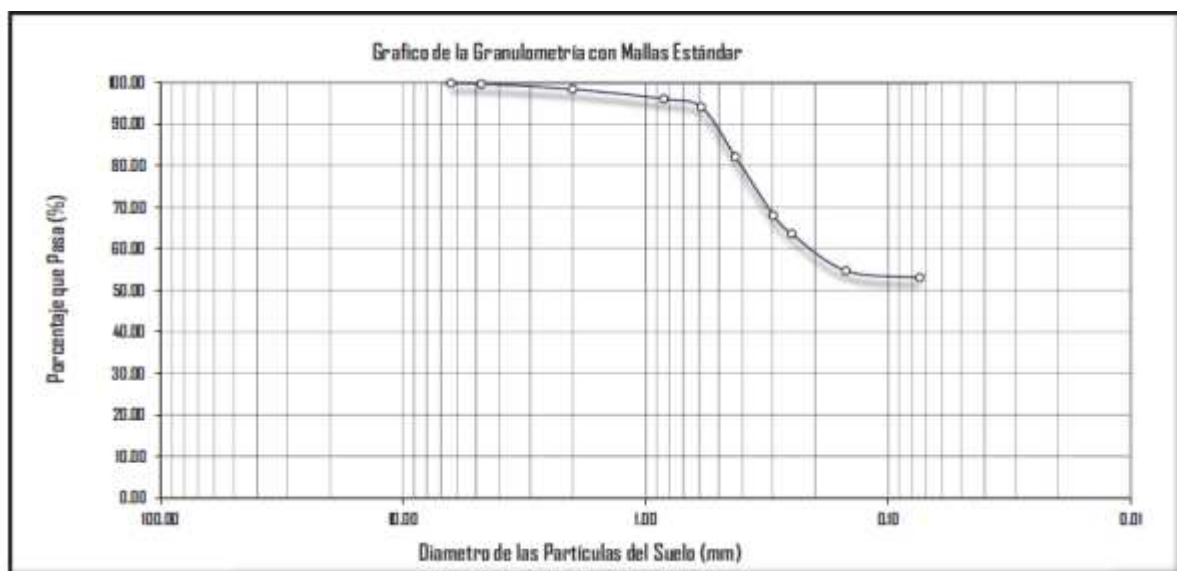
Figura 18. Analisis granulométrico de la calicata N°1

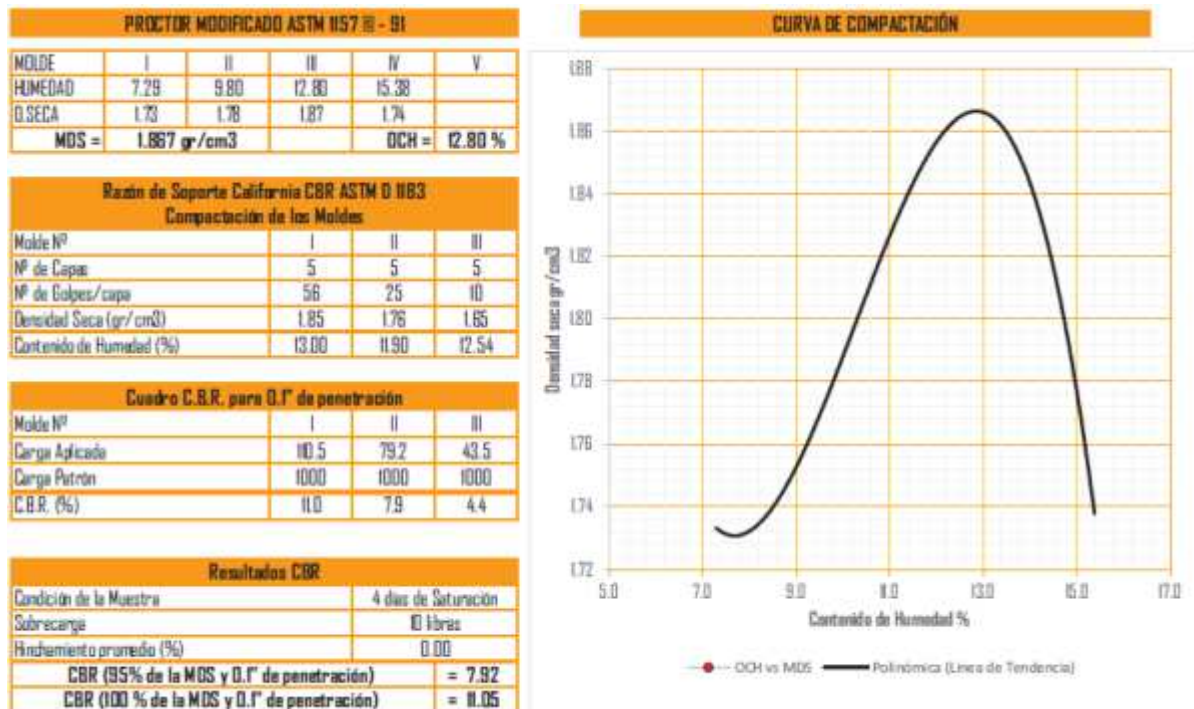
Figura 20. La clasificación de suelo según S.U.C.S se tiene un suelo LIMO BAJA PLASTICIDAD ARENOSA ML. Y según la clasificación AASHTO se tiene una clasificación A-4 suelo limoso

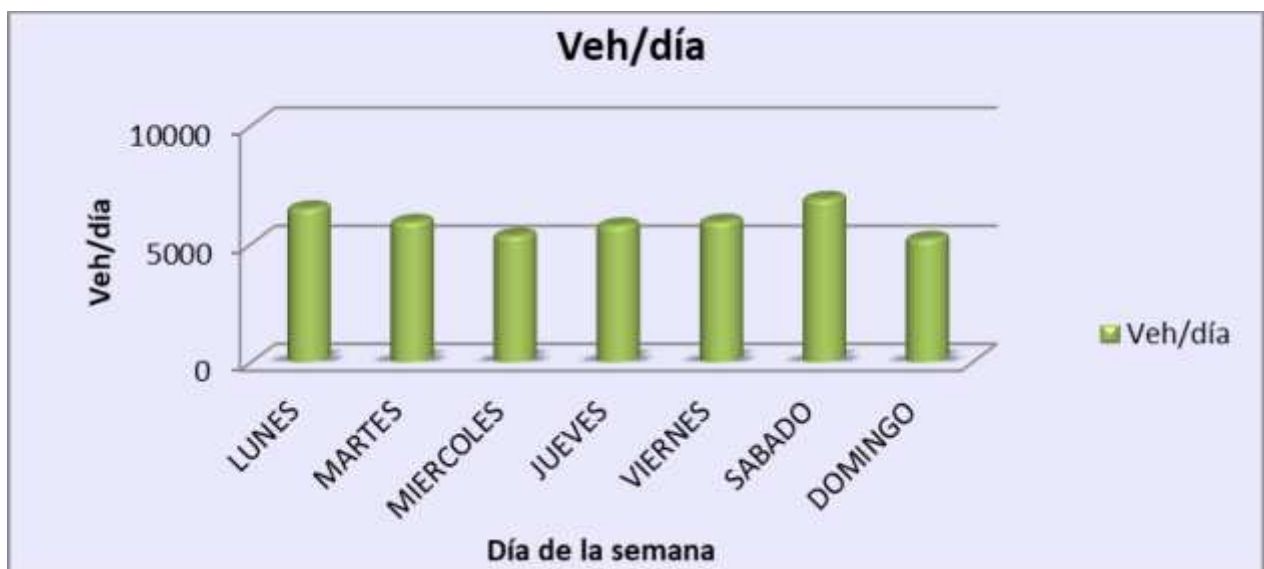
Figura 22. En el gráfico se puede ver que se tiene el día sábado hay mayor veh/día y el domingo es el día que se obtiene menor parque automotor.

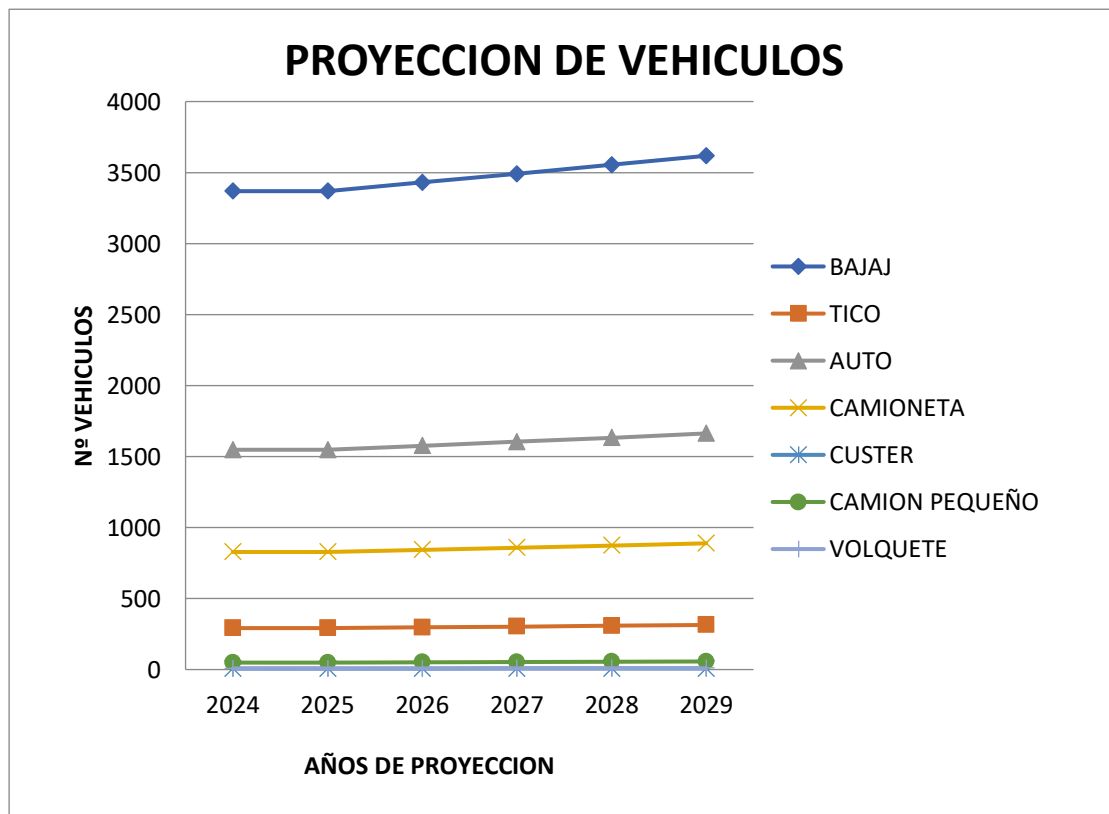
Figura 25. Proyección de vehículos con respecto a los años proyectados.

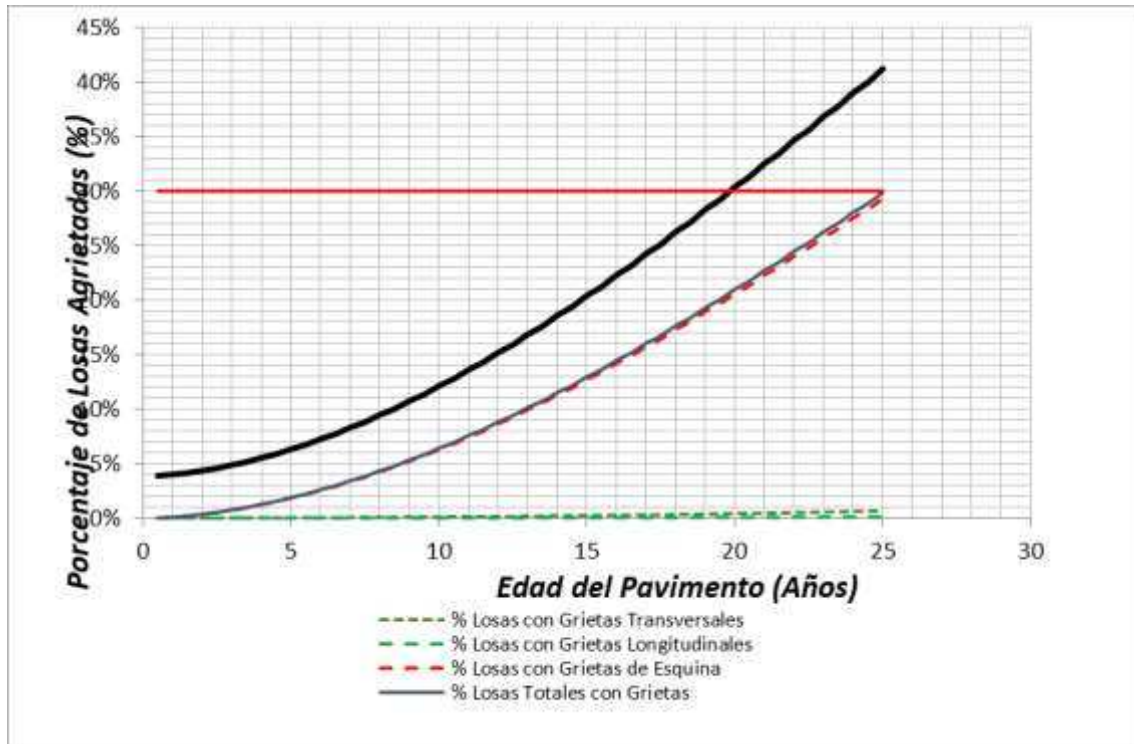
Figura 27. Resultado de diseño con el programa OPTIPAVE, el grafico nos indica sobre el agrietamiento del pavimento según el periodo de diseño.

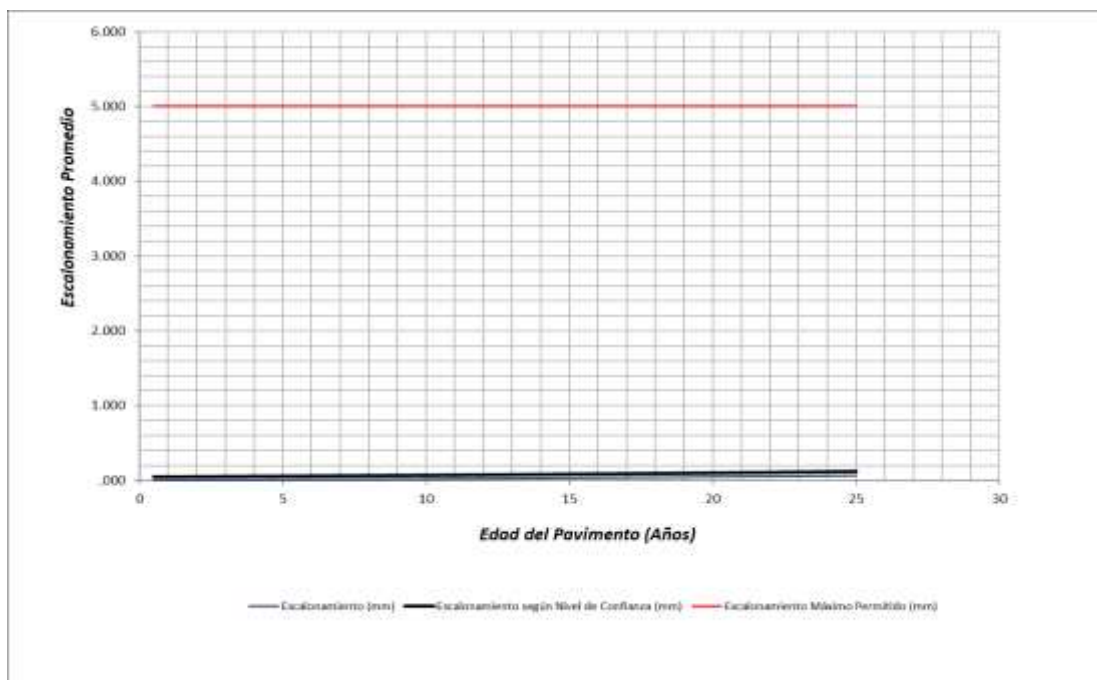
Figura 28. Resultado de diseño con el programa OPTIPAVE, el grafico nos indica el escalonamiento que es un tipo de falla del pavimento.

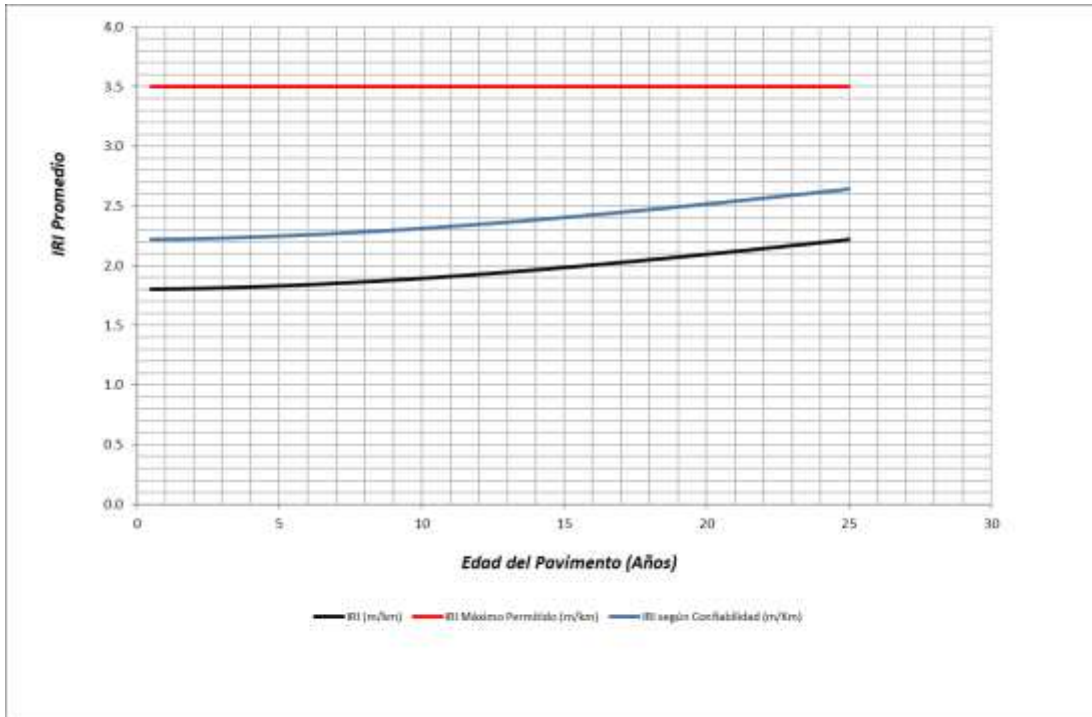
Figura 29. Resultado de diseño con el programa OPTIPAVE, el grafico nos indica el IRI a lo largo del periodo de diseño.

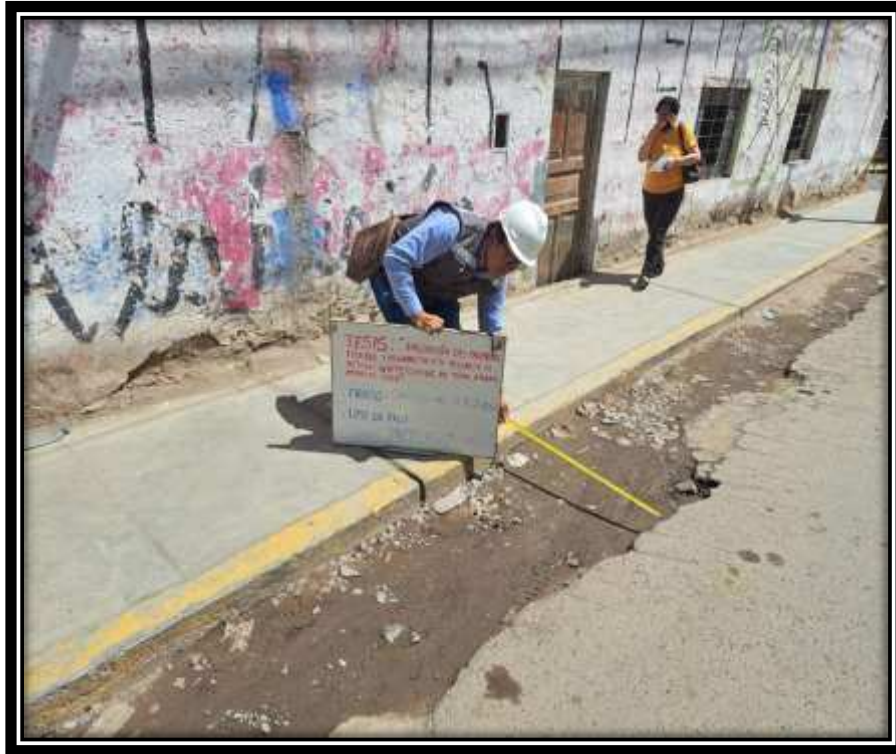
**Foto N° 01:** Tipo de falla: METEORIZACIÓN en el Km 0+000 al Km 0+250

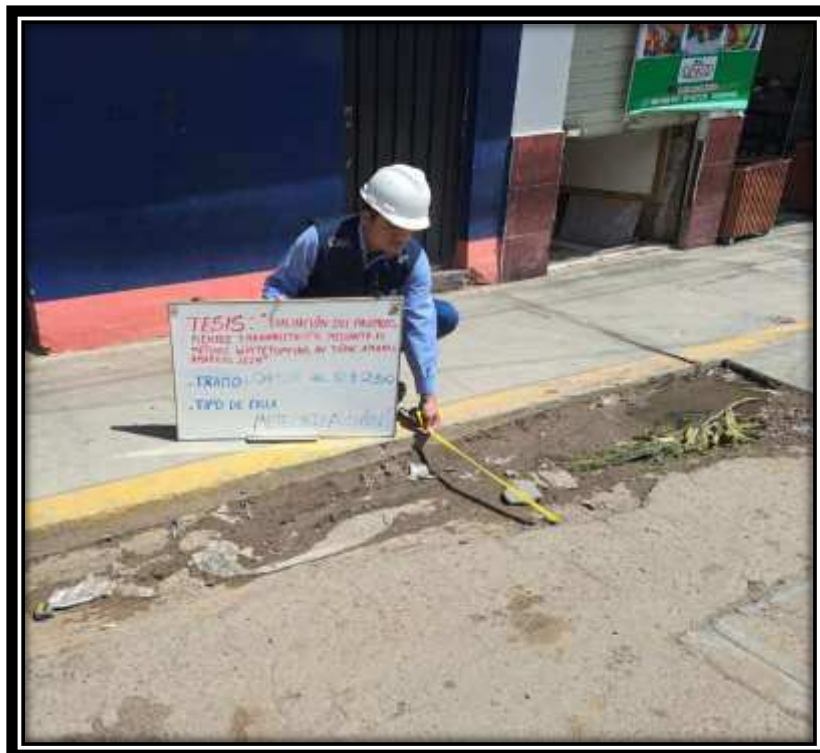
**Foto N° 02:** Tipo de falla: METEORIZACIÓN en el Km 0+000 al Km 0+250

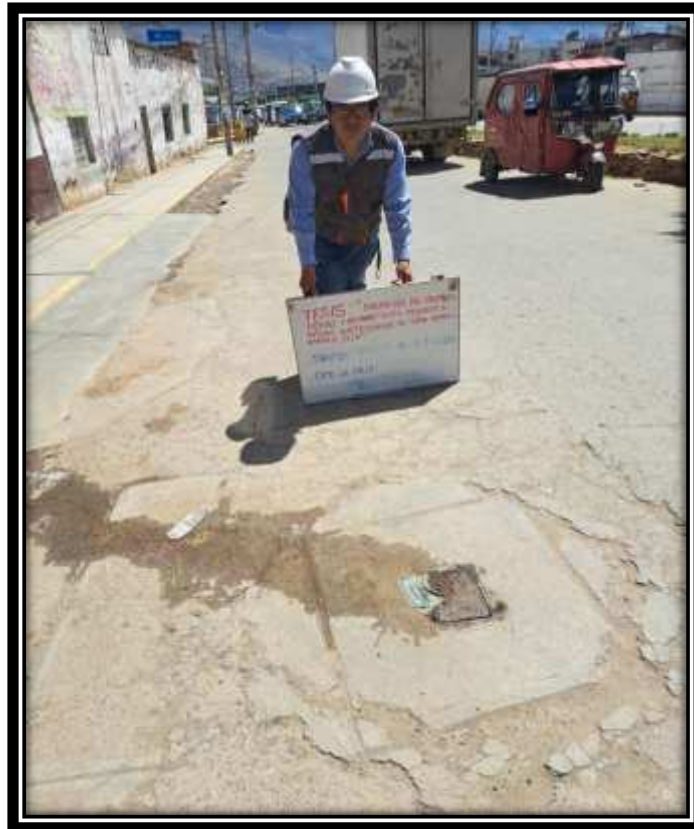
**Foto N° 03:** Tipo de falla: PIEL DE COCODRILO en el Km 0+000 al Km 0+250

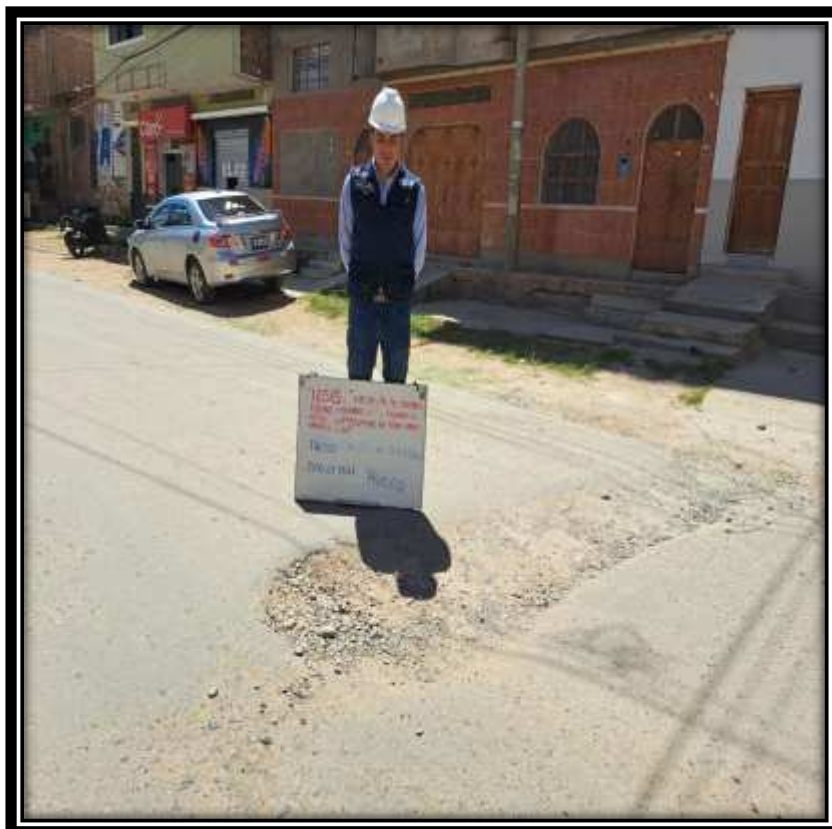
**Foto N° 04:** Tipo de falla: HUECO en el Km 0+000 al Km 0+250

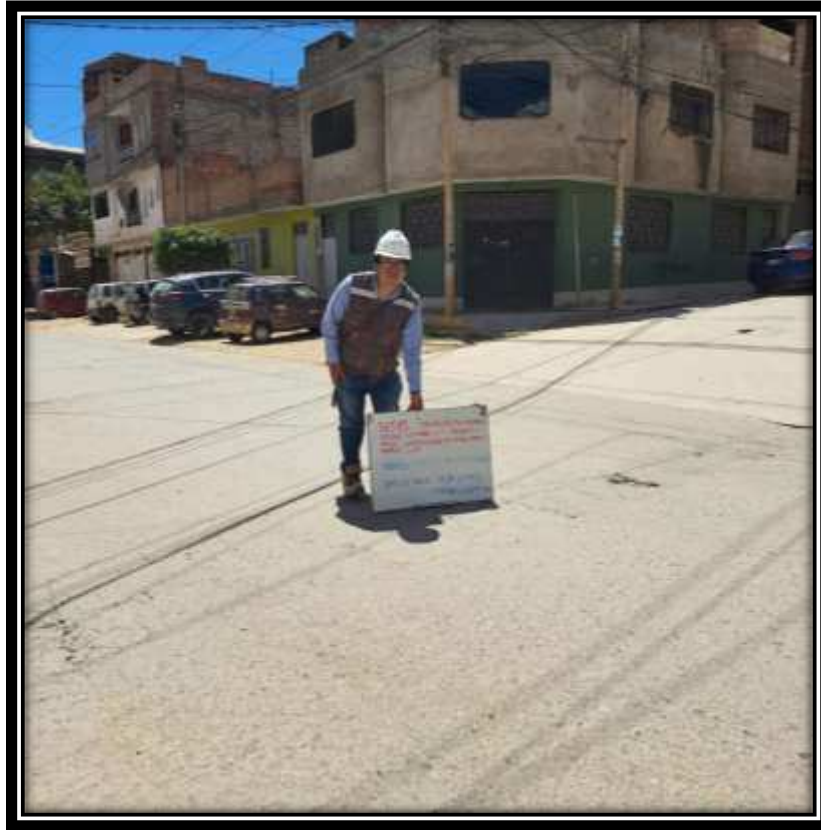
**Foto N° 05:** Tipo de falla: GRIETAS TRANVERSALES en el Km 0+000 al 0+250

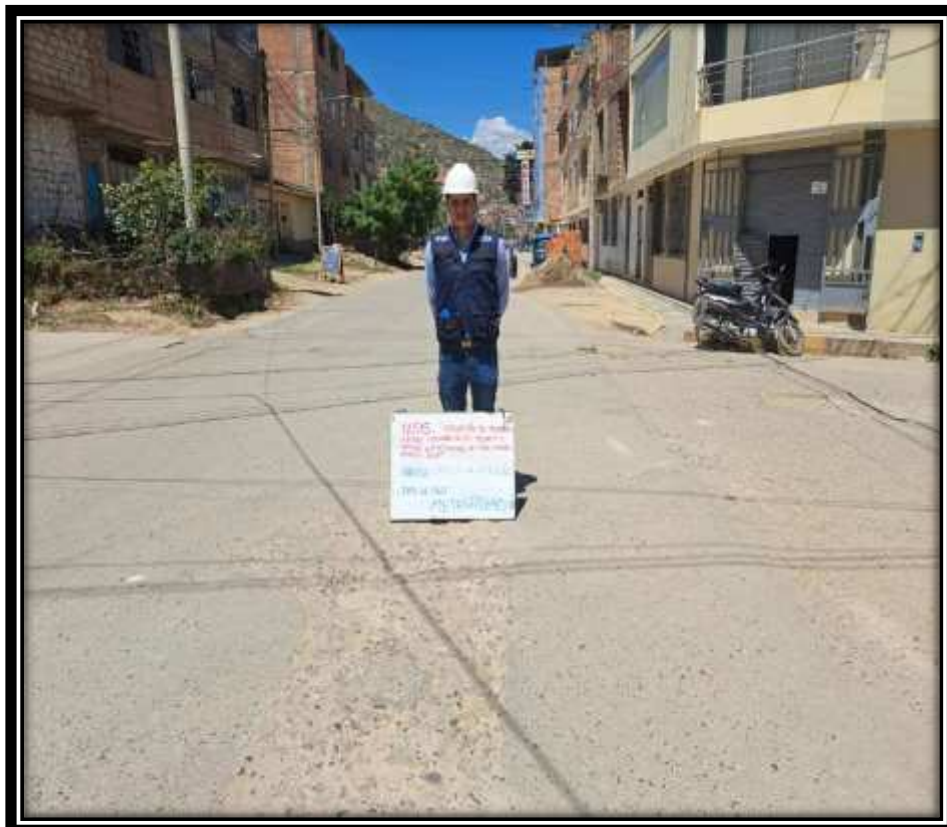
**Foto N° 06:** Tipo de falla: METEORIZACIÓN en el Km 0+000 al Km 0+250

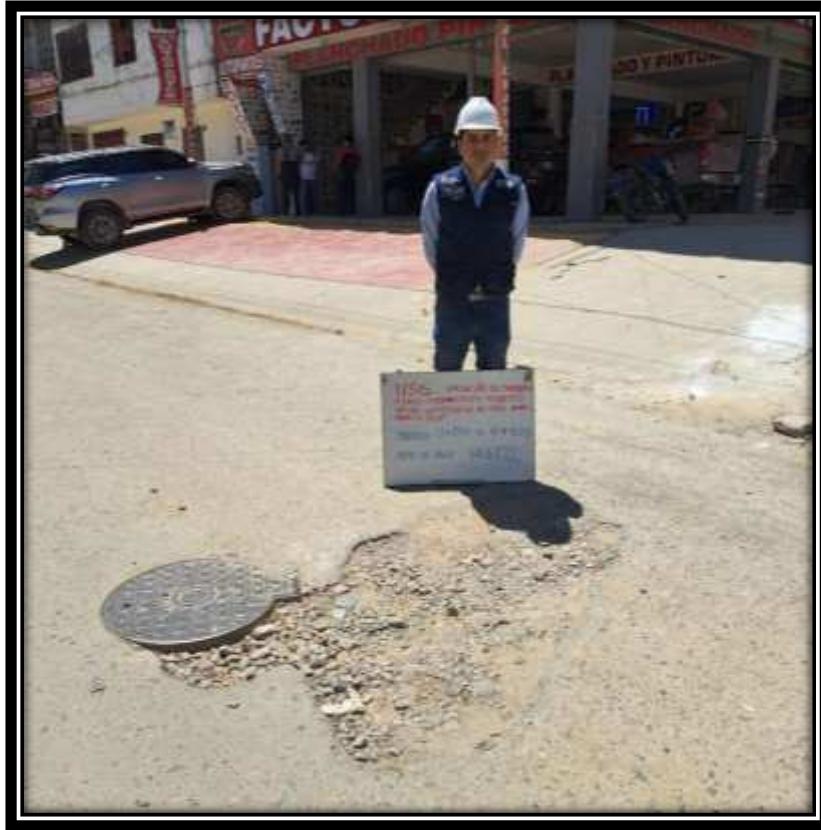
Foto N° 07: Tipo de falla: HUECO en el Km 0+250 al 0+500

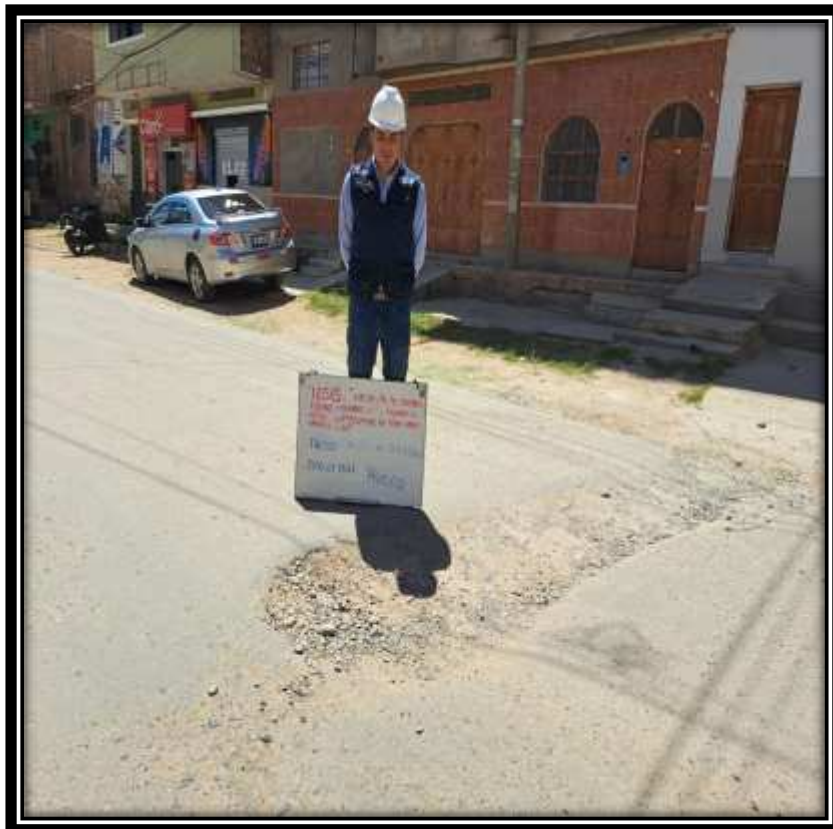
Foto N° 08: Tipo de falla: HUECO en el Km 0+250 al 0+500

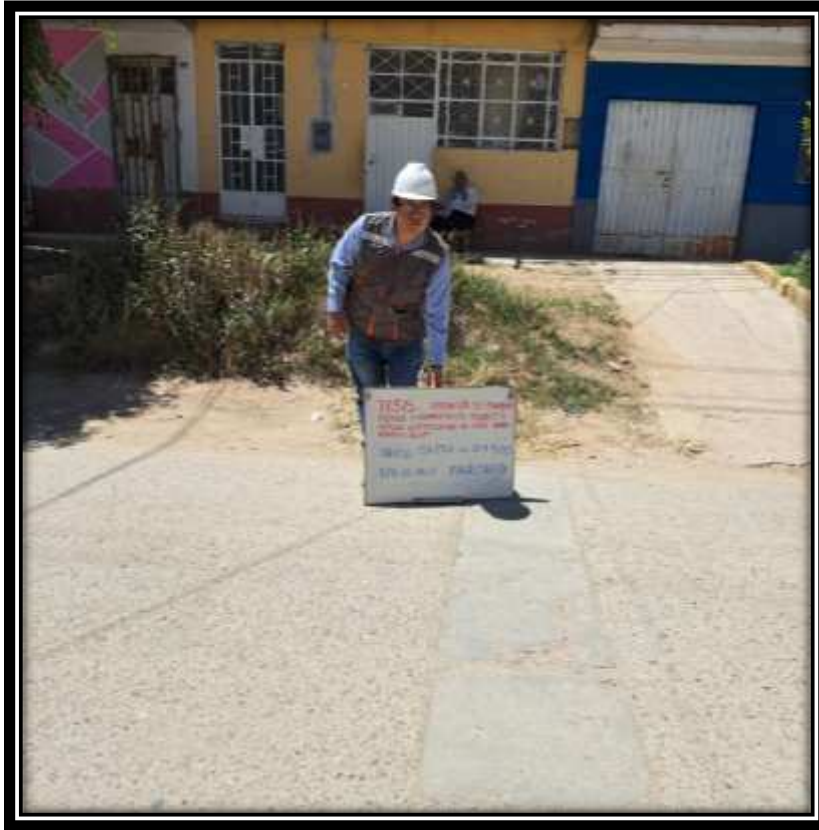
Foto N° 09: Tipo de falla: PARCHEO en el Km 0+250 al 0+500

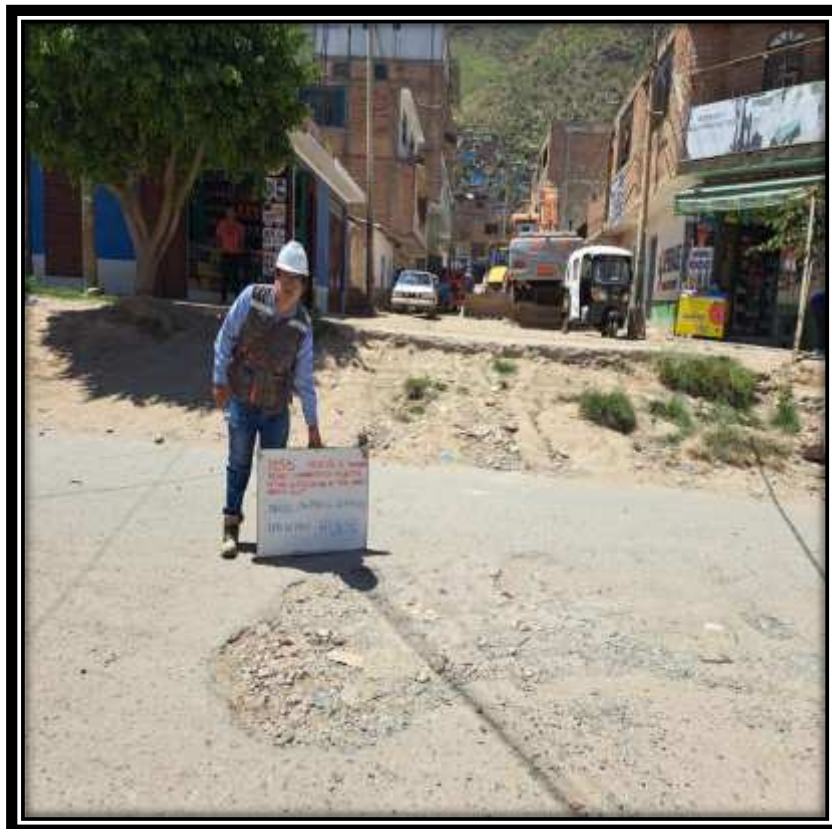
Foto N° 10: Tipo de falla: HUECO en el Km 0+250 al 0+500

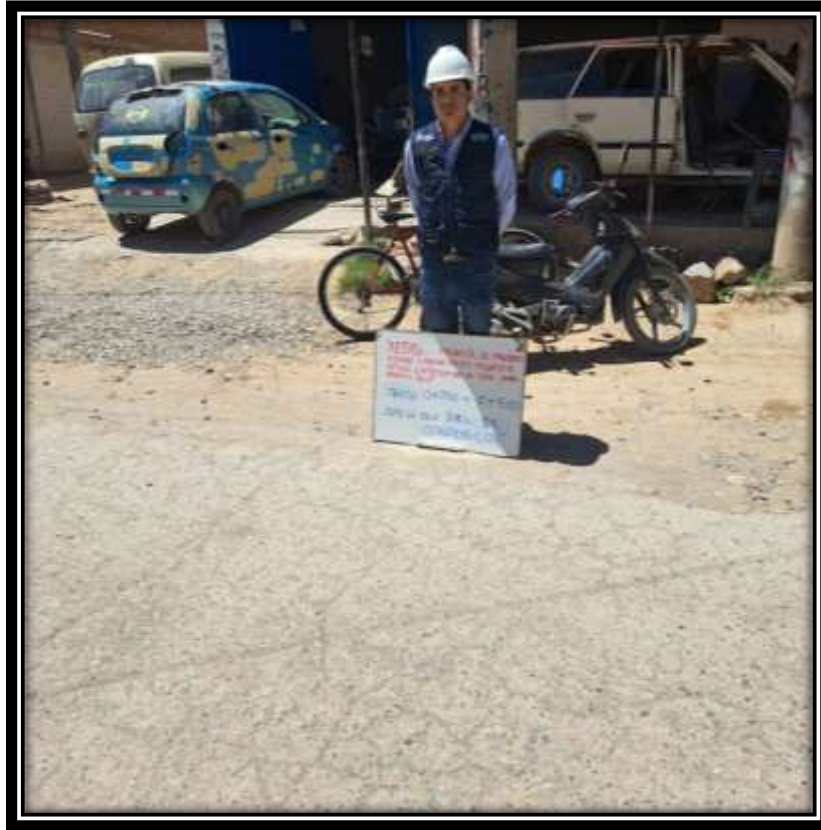
**Foto N° 11:** Tipo de falla: PIEL DE COCODRILO en el Km 0+250 al 0+500

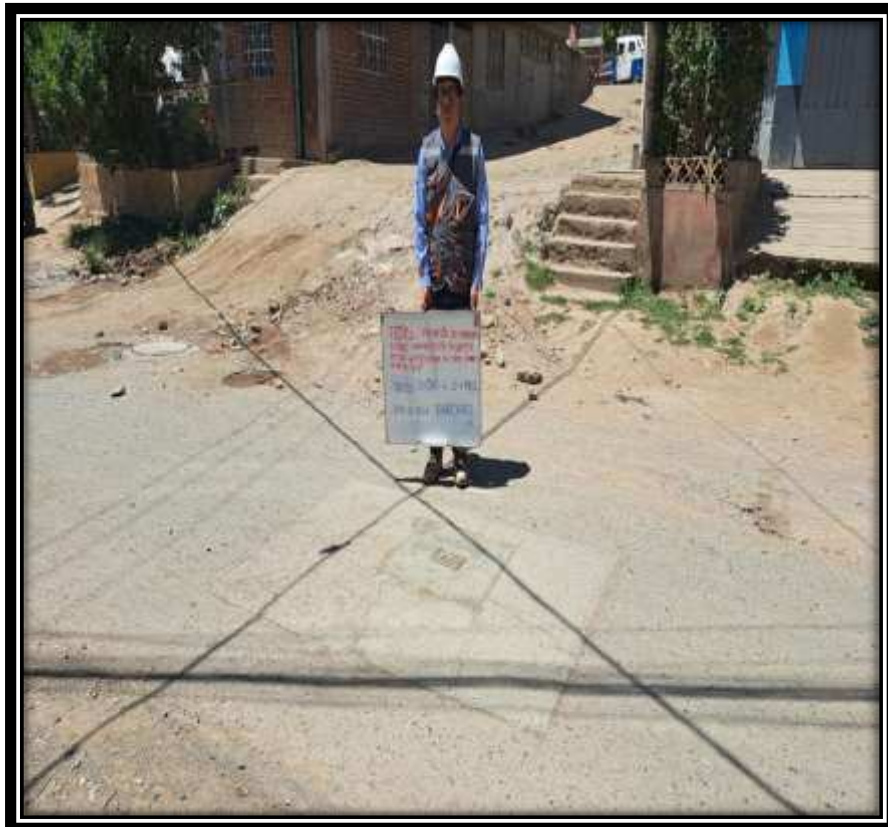
**Foto N° 12:** Tipo de falla: PARCHEO en el Km 0+500 al 0+750

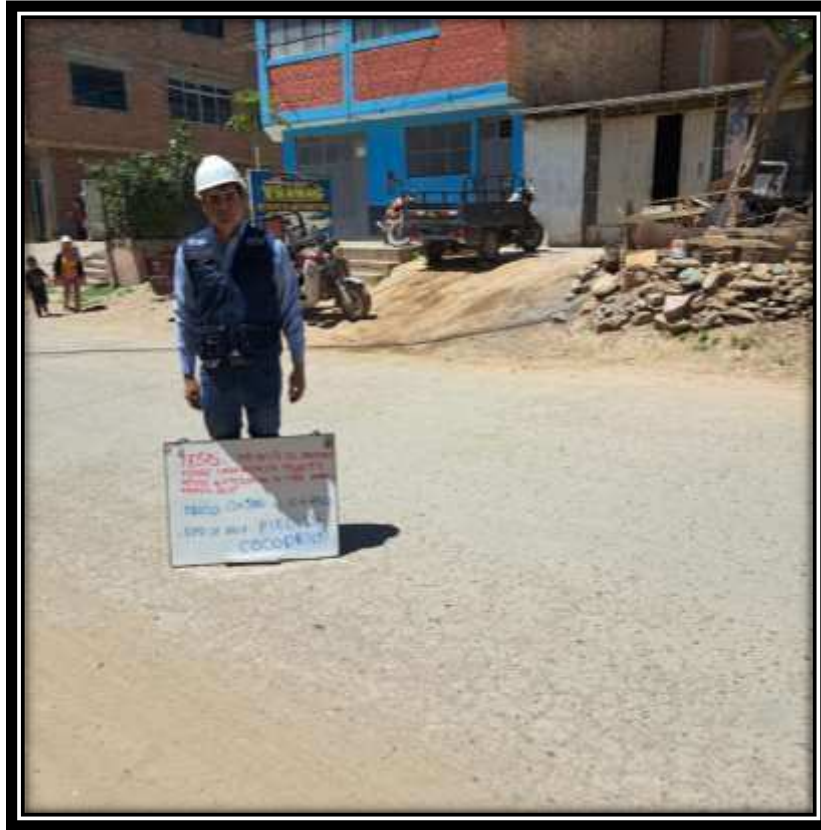
**Foto N° 13:** Tipo de falla: PIEL DE COCODRILO en el Km 0+500 al 0+750

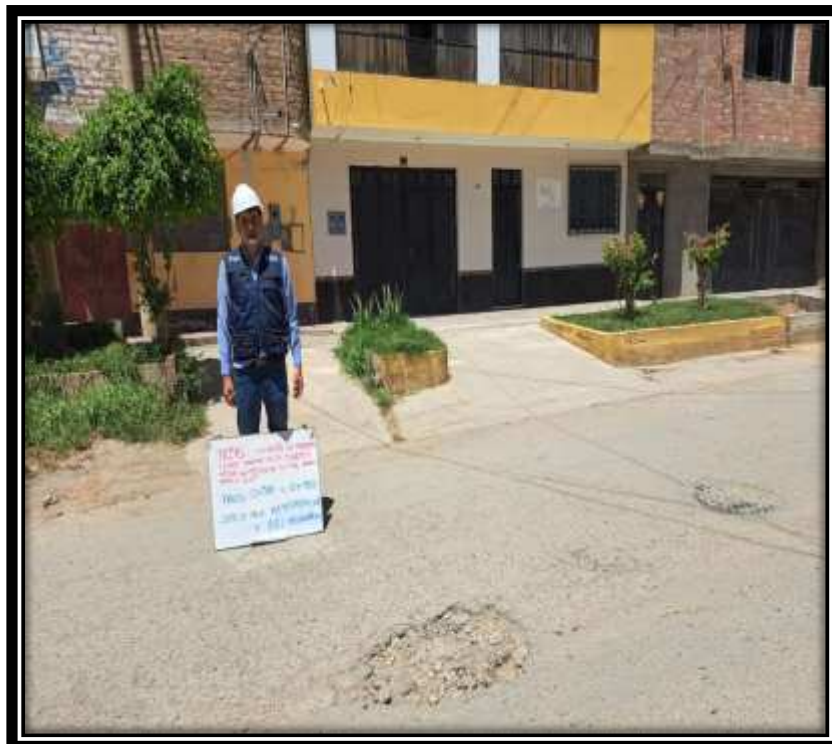
**Foto N° 14:** Tipo de falla: METEORIZACIÓN Y PIEL DE COCODILO en el Km 0+500 al 0+750

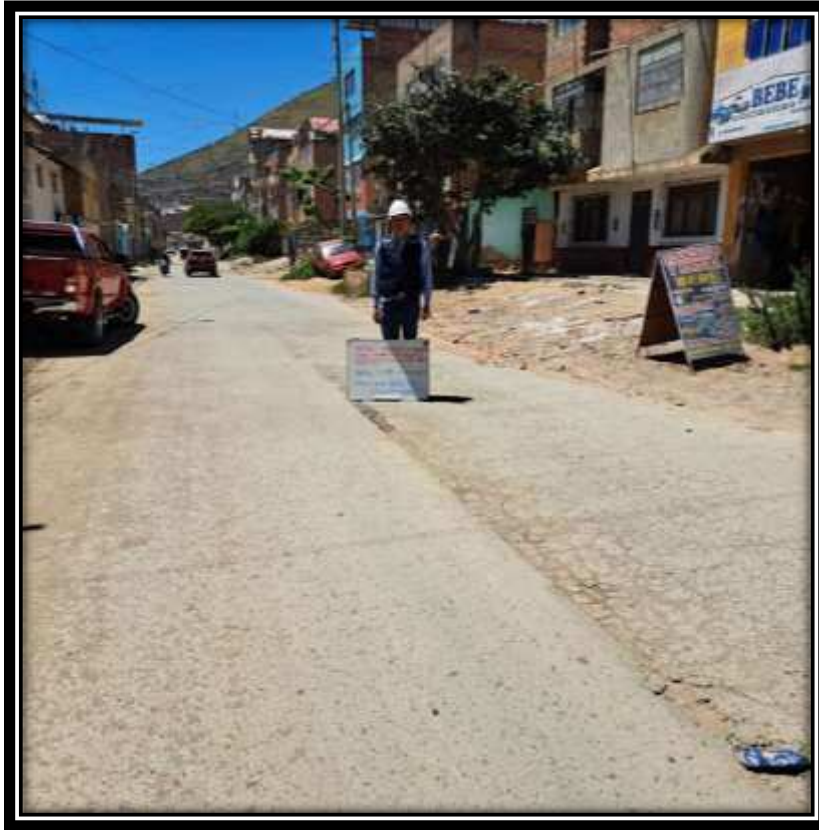
**Foto N° 15:** Tipo de falla: GRIETAS LONGITUDINALES en el Km 0+500 al 0+750

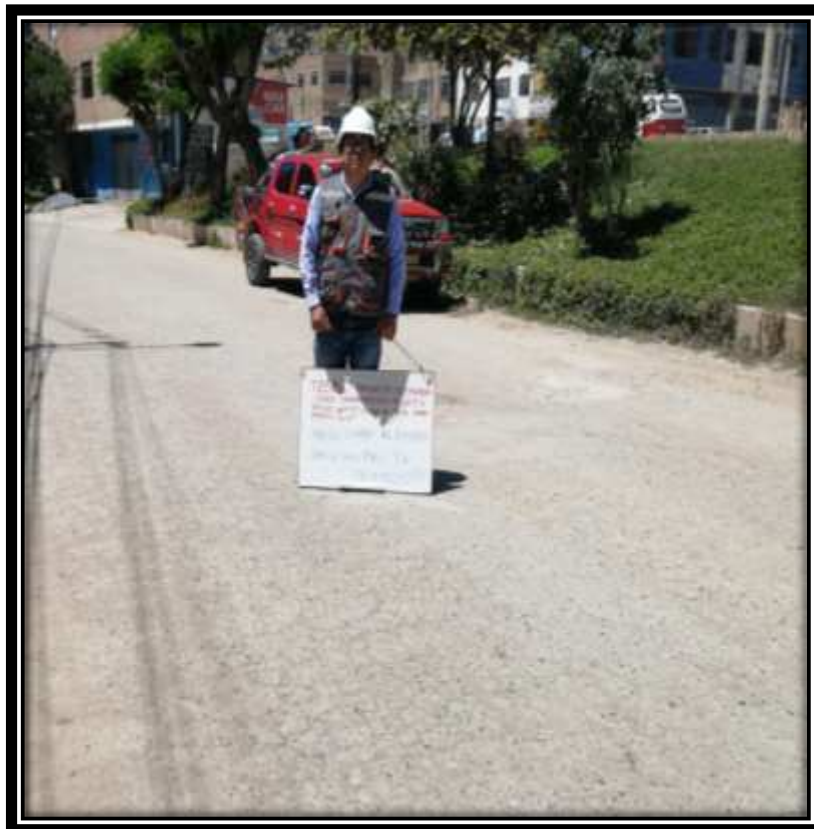
**Foto N° 16:** Tipo de falla: PIEL DE COCODRILO en el Km 0+750 al 0+1000

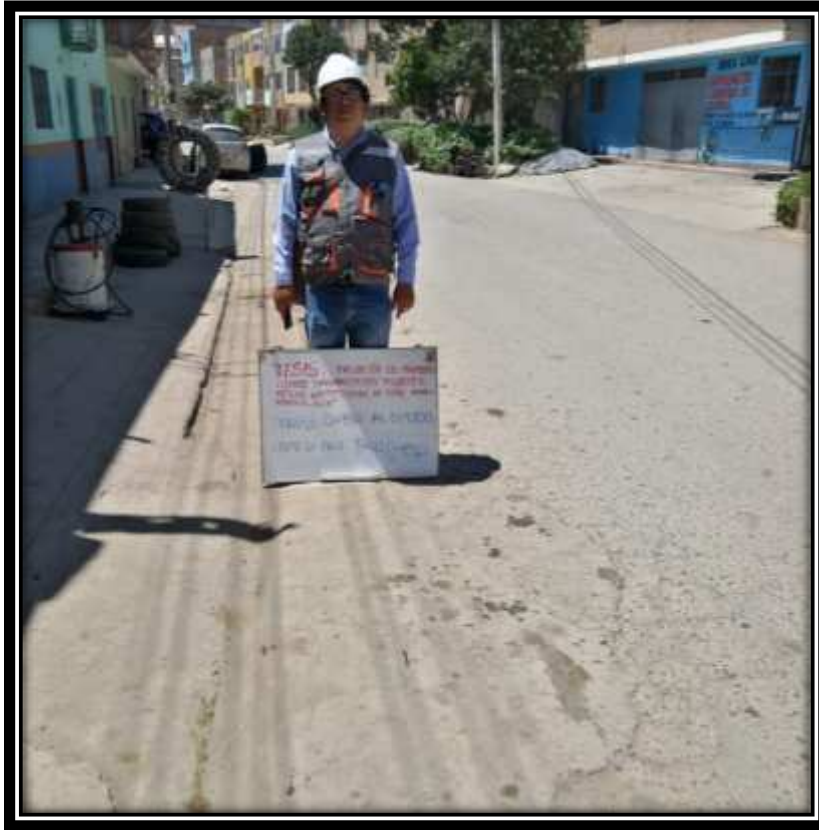
Foto N° 17: Tipo de falla: PARCHEO en el Km 0+750 al 0+1000

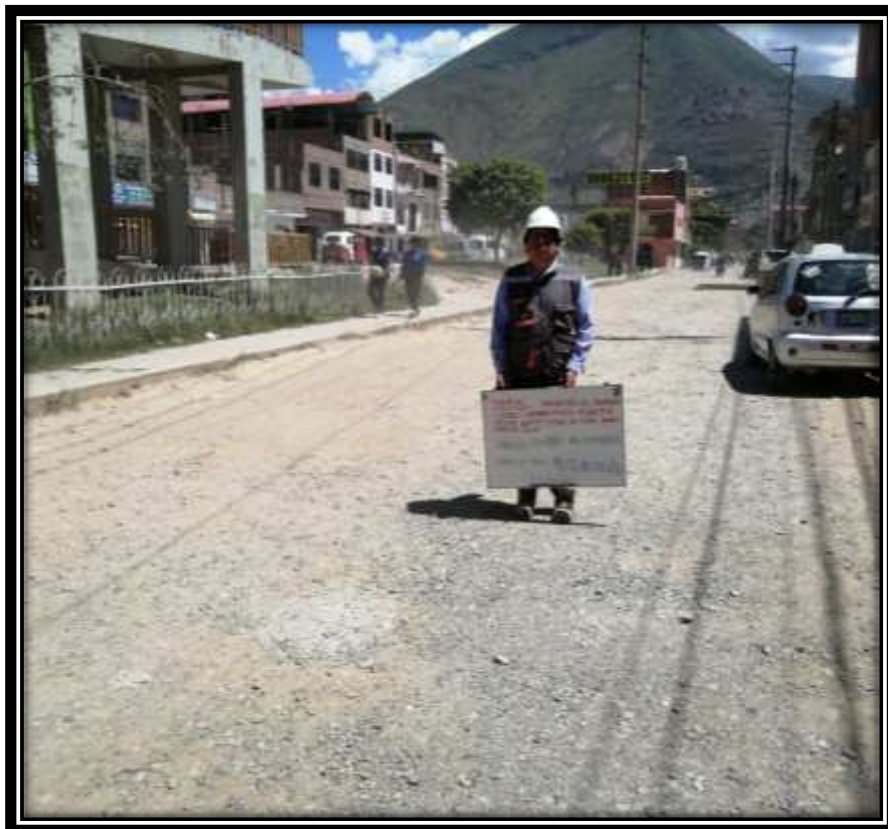
Foto N° 18: Tipo de falla: METEORIZACIÓN en el Km 0+750 al 0+1000

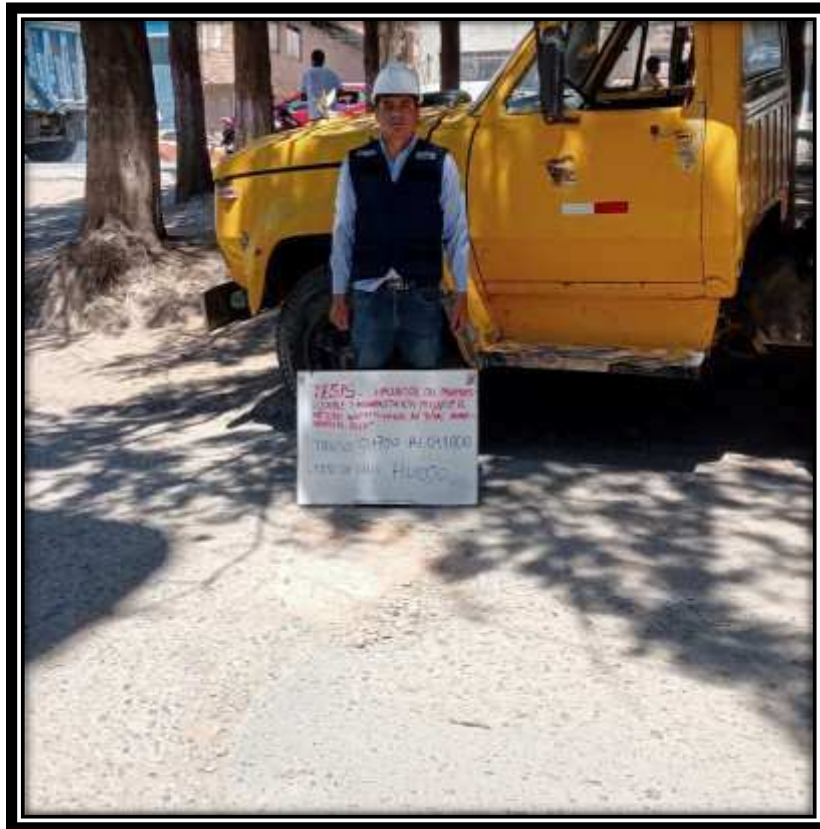
**Foto N° 19:** Tipo de falla: HUECO en el Km 0+750 al 0+1000
