**UNIVERSIDAD NACIONAL HERMILIO VALDIZÁN**  
**FACULTAD DE INGENIERÍA CIVIL Y ARQUITECTURA**  
ESCUELA PROFESIONAL DE INGENIERÍA CIVIL  
CARRERA PROFESIONAL DE INGENIERÍA CIVIL

**“EVALUACIÓN DEL PAVIMENTO FLEXIBLE Y REHABILITACIÓN MEDIANTE EL  
MÉTODO WHITETOPPING, AV. TÚPAC AMARU - AMARILIS, 2024”**

LÍNEA DE INVESTIGACIÓN  
INGENIERÍA VIAL Y DE TRANSPORTE  
**TESIS PARA OPTAR EL TÍTULO PROFESIONAL DE INGENIERO CIVIL**

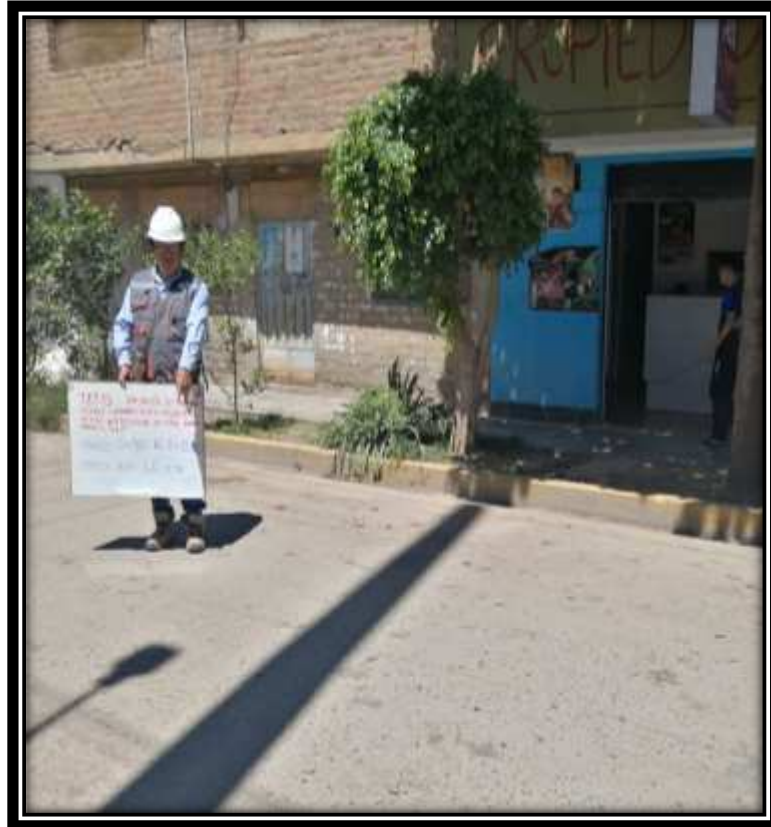
Foto N° 21: Tipo de falla: GRIETA en el Km 0+1000 al 0+1250

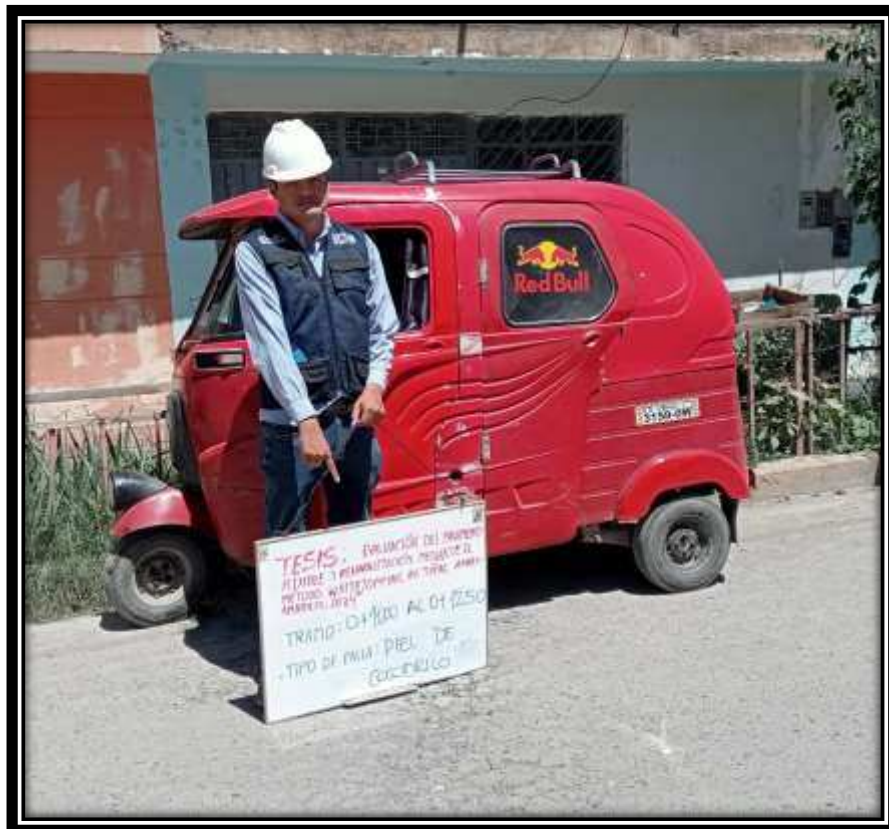
Foto N° 22: Tipo de falla: PIEL DE COCODRILO en el Km 0+1000 al 0+1250

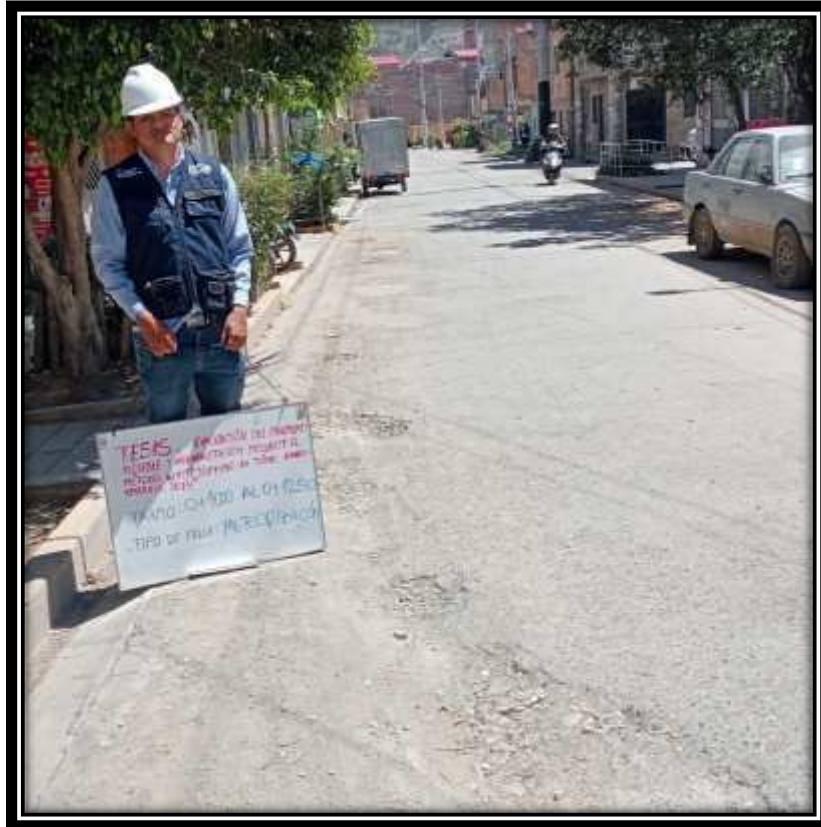
Foto N° 23: Tipo de falla: METEORIZACIÓN en el Km 0+1000 al 0+1250

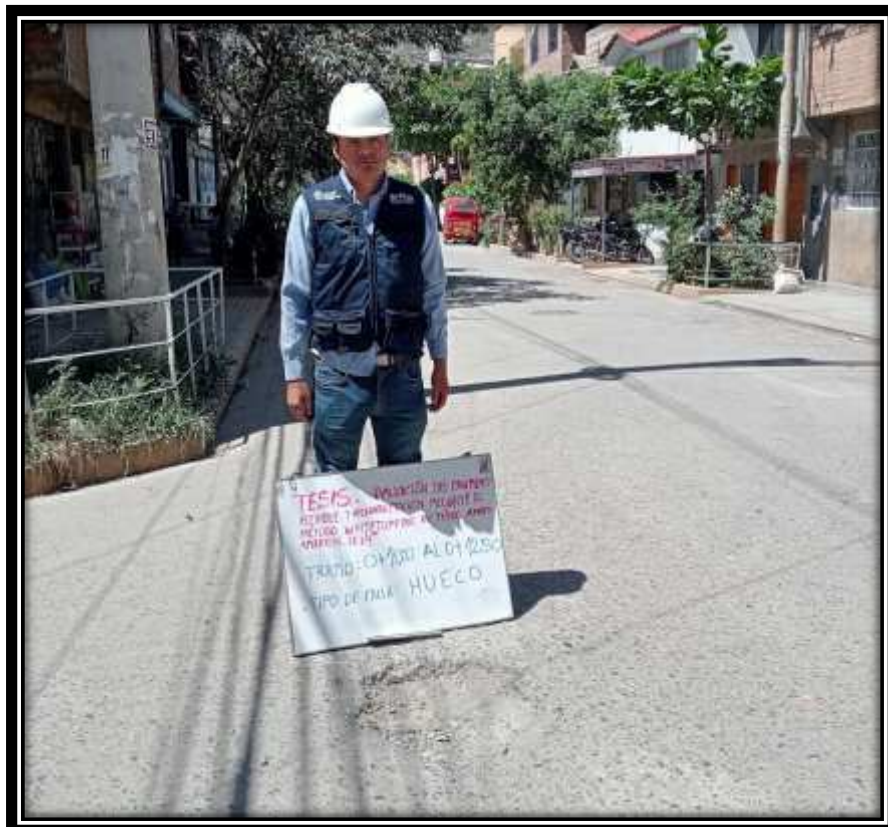
Foto N° 24: Tipo de falla: HUECO en el Km 0+1000 al 0+1250

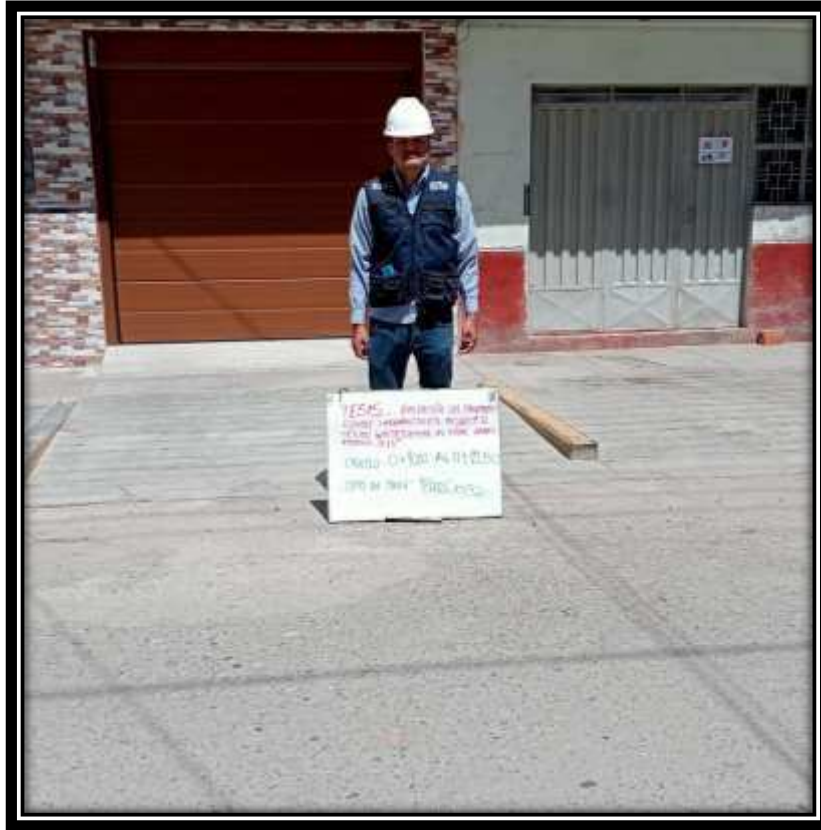
**Foto N° 25:** Tipo de falla: PARCHEO en el Km 0+1000 al 0+1250

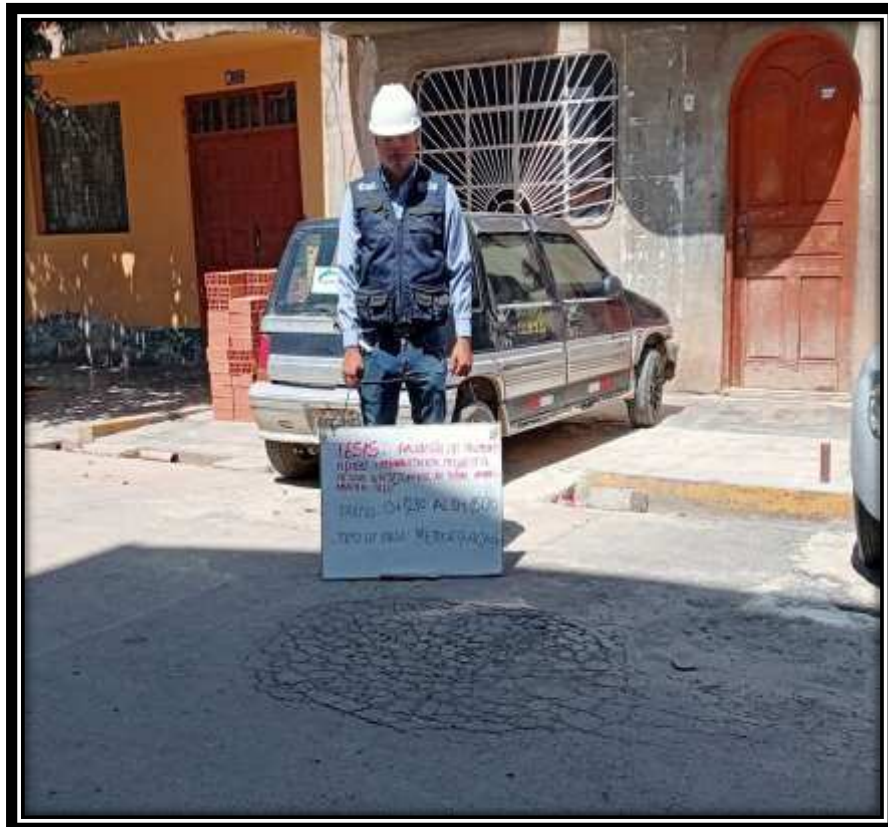
**Foto N° 26:** Tipo de falla: METEORIZACIÓN en el Km 0+1250 al 0+1500

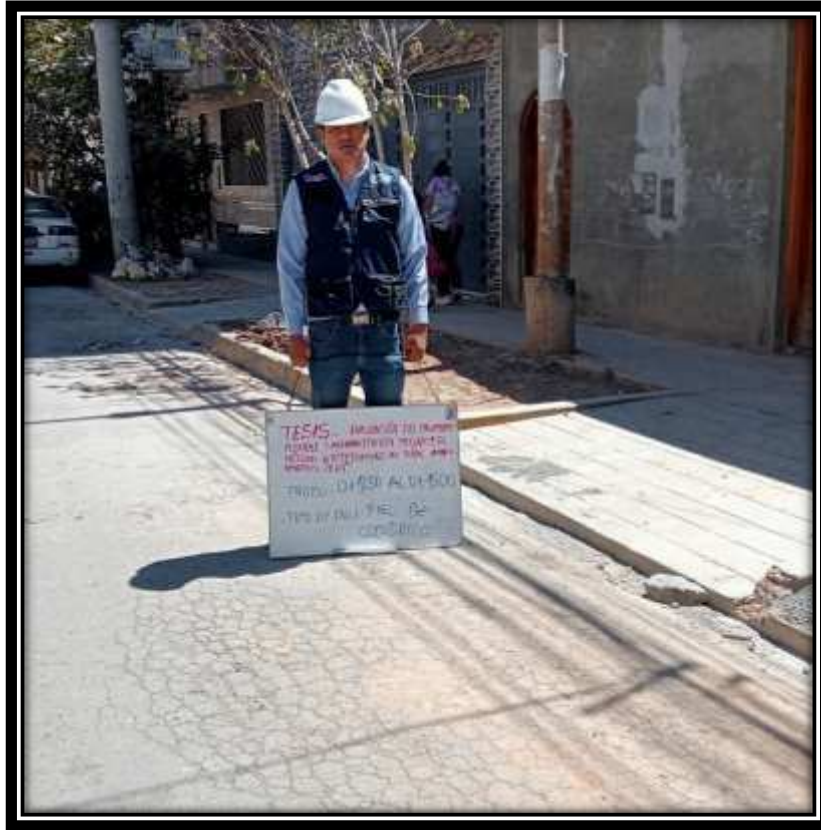
Foto N° 27: Tipo de falla: PIEL DE COCODRILO en el Km 0+1250 al 0+1500

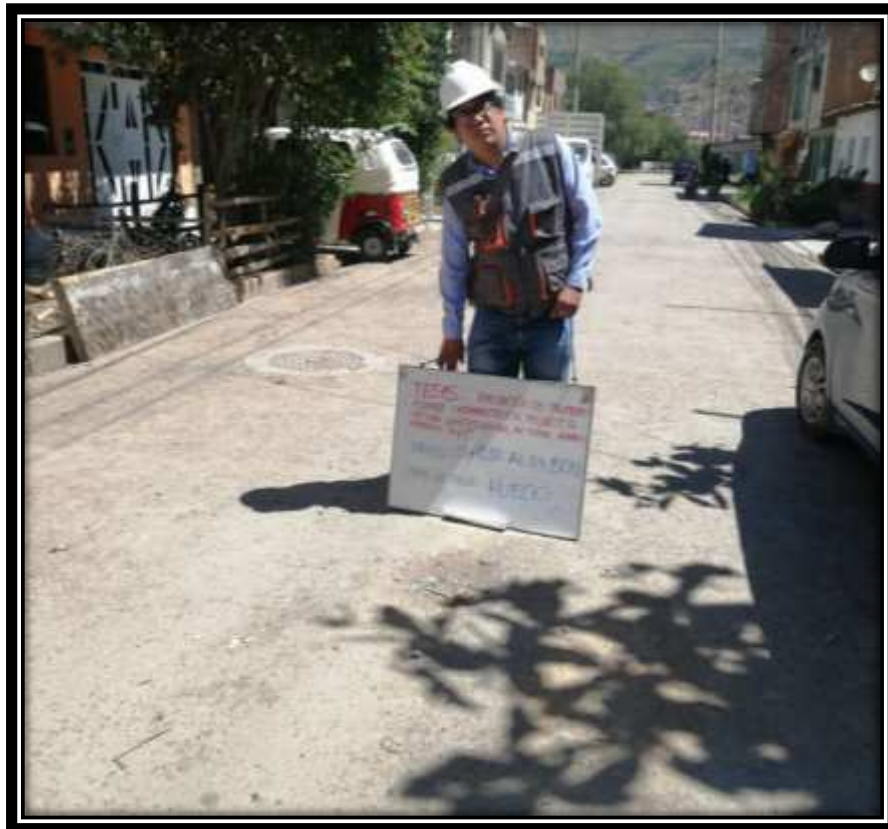
Foto N° 28: Tipo de falla: HUECO en el Km 0+1250 al 0+1500
