**UNIVERSIDAD NACIONAL HERMILIO VALDIZAN DE
HUÁNUCO**

**GEODINÁMICA EXTERNA EN LA CARRETERA KM.
63+210 AL KM. 68+680 HUANCVELICA-IZCUCHACA**

**TESIS PARA OPTAR DE GRADO ACADÉMICO DE MAGISTER EN
GESTIÓN Y NEGOCIOS**

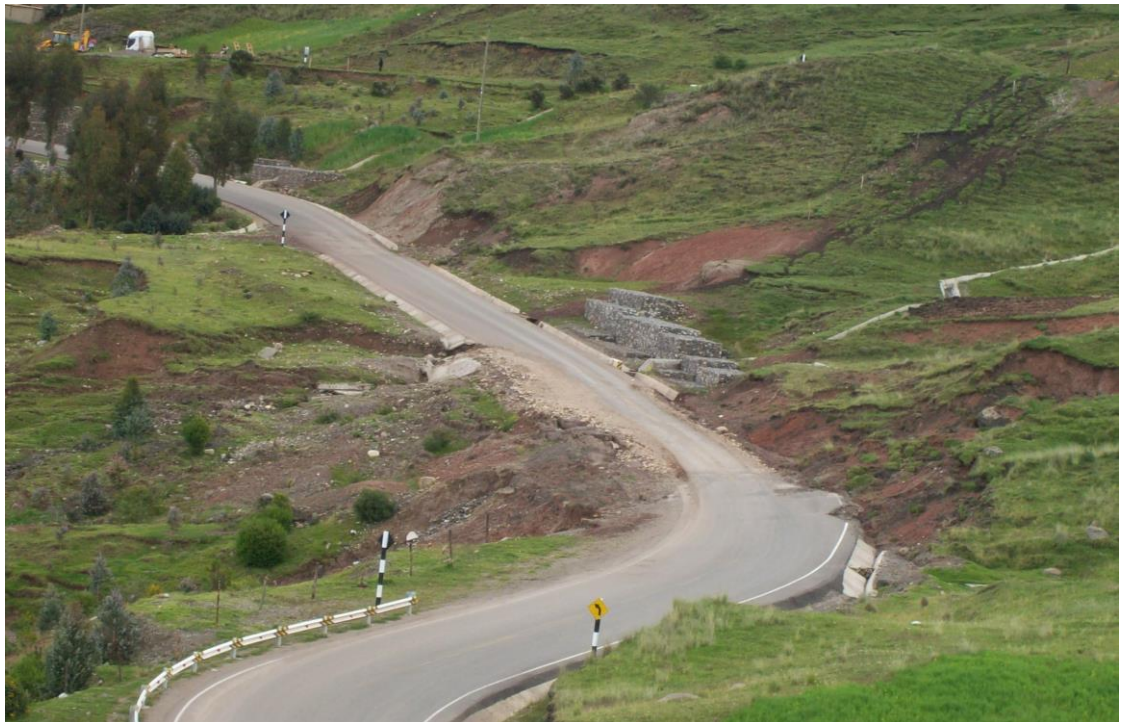
Foto N° 01: elaboración propia, deslizamiento de masa de suelo en Km 64+240, se observa cunetas y plataforma de la carretera en movimiento, ubicada en el sector II de la comunidad de Antacocha.

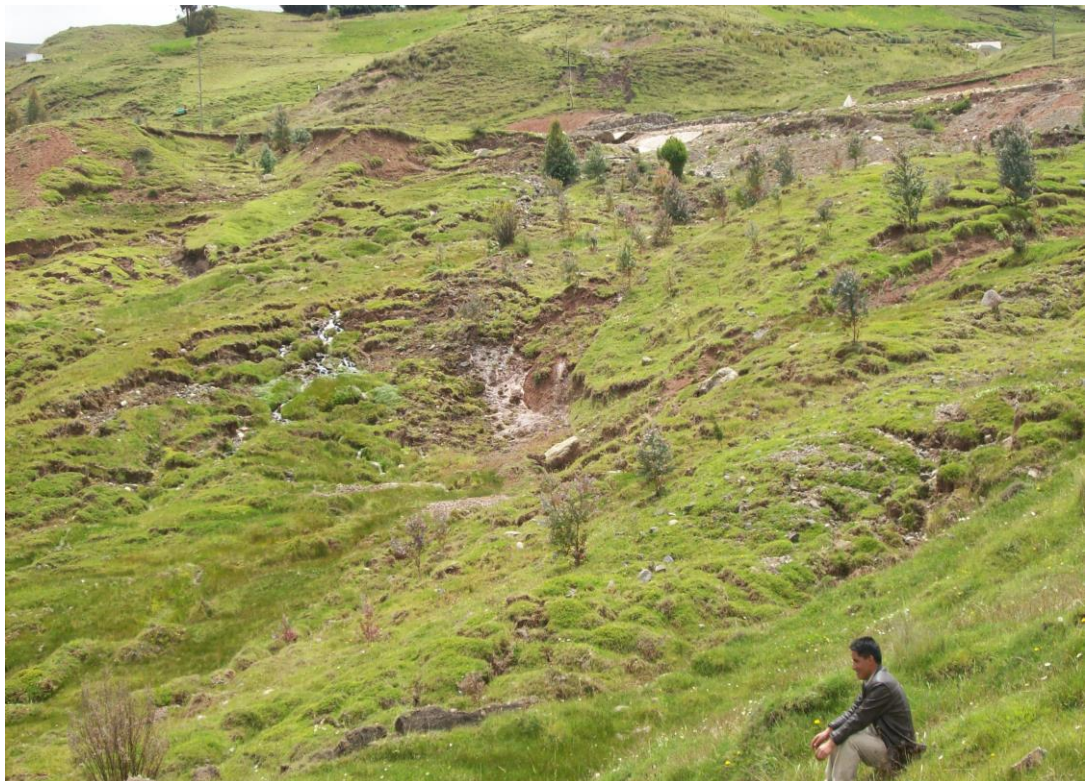
Foto N° 02: Elaboración propia presencia de agua por la alcantarillas de paso que afecta el suelo arcilloso sobresaturado, ya que las arcillas saturadas generalmente se convierten en masas deslizantes, especialmente en periodos lluviosos. Ubicada en el sector II de la comunidad e Antacocha.

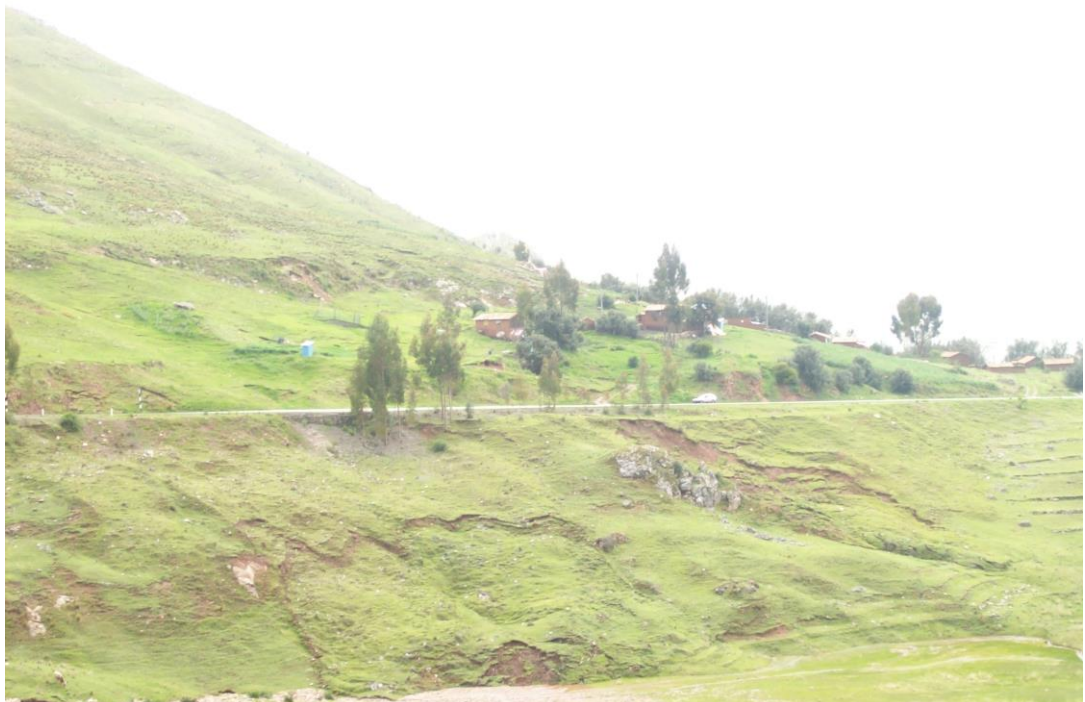
Foto N° 03: Elaboración propia, movimiento de masa de suelo en la parte adyacente de la carretera Km 65+340 Huancavelica Izcuchaca, ubicada en el sector I de la comunidad de Antacocha.

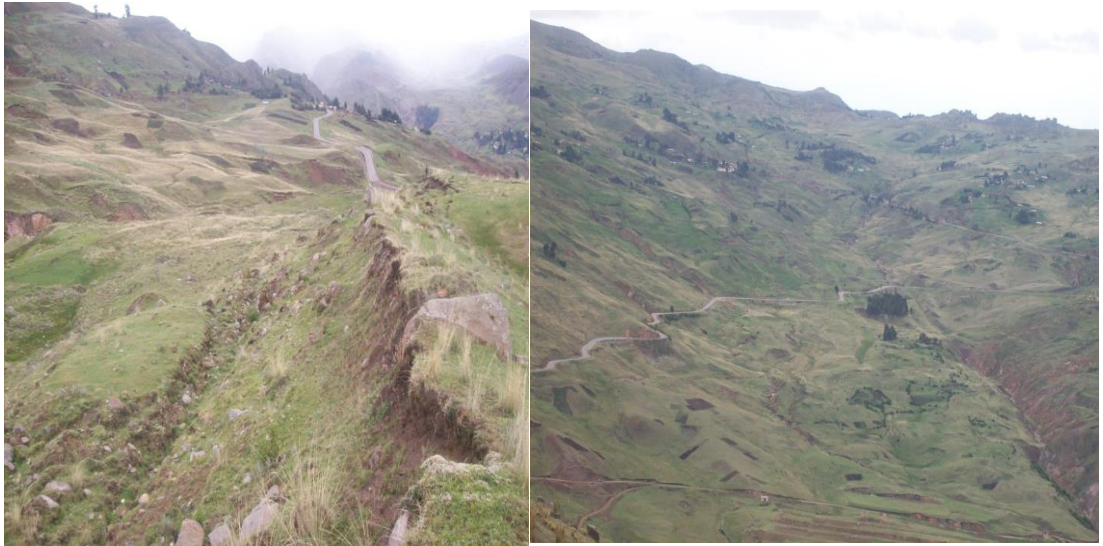
Foto N° 04. La quebrada de la zona de estudio donde existe el movimiento de masa del suelo.

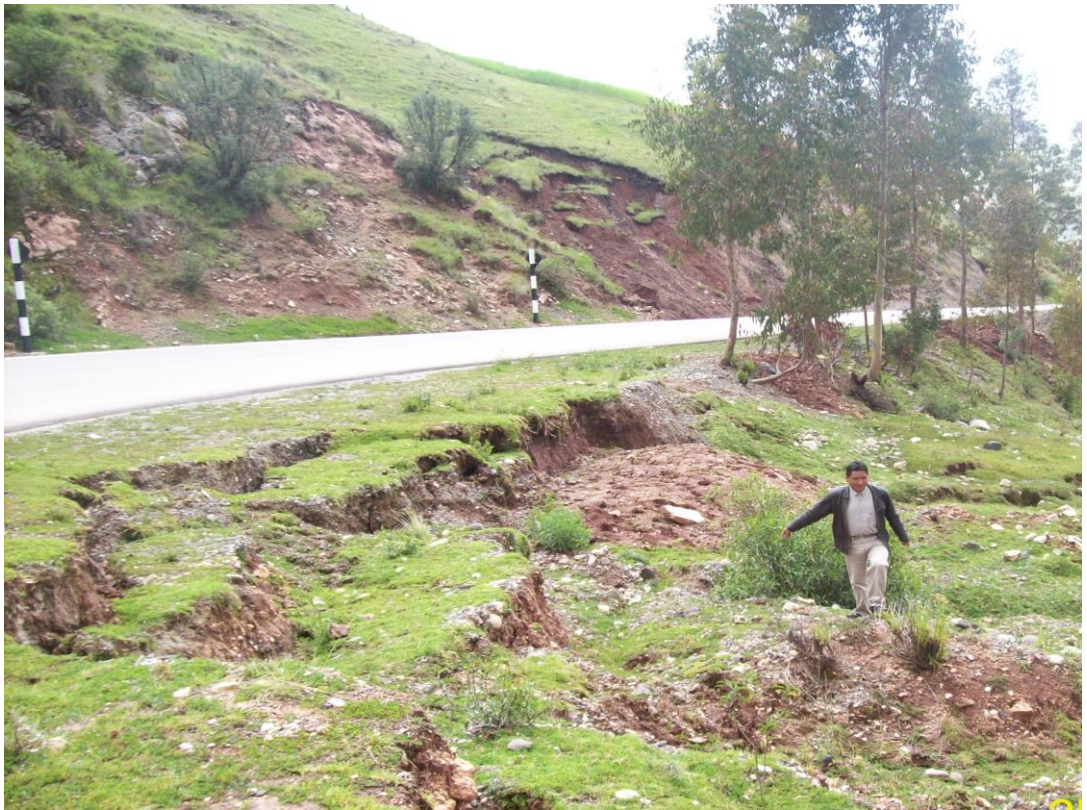
Foto N° 05. Movimiento de masa de suelo en las partes adyacentes de la carretera Km 65+680, ubicado en el sector I de la comunidad de Antacocha.

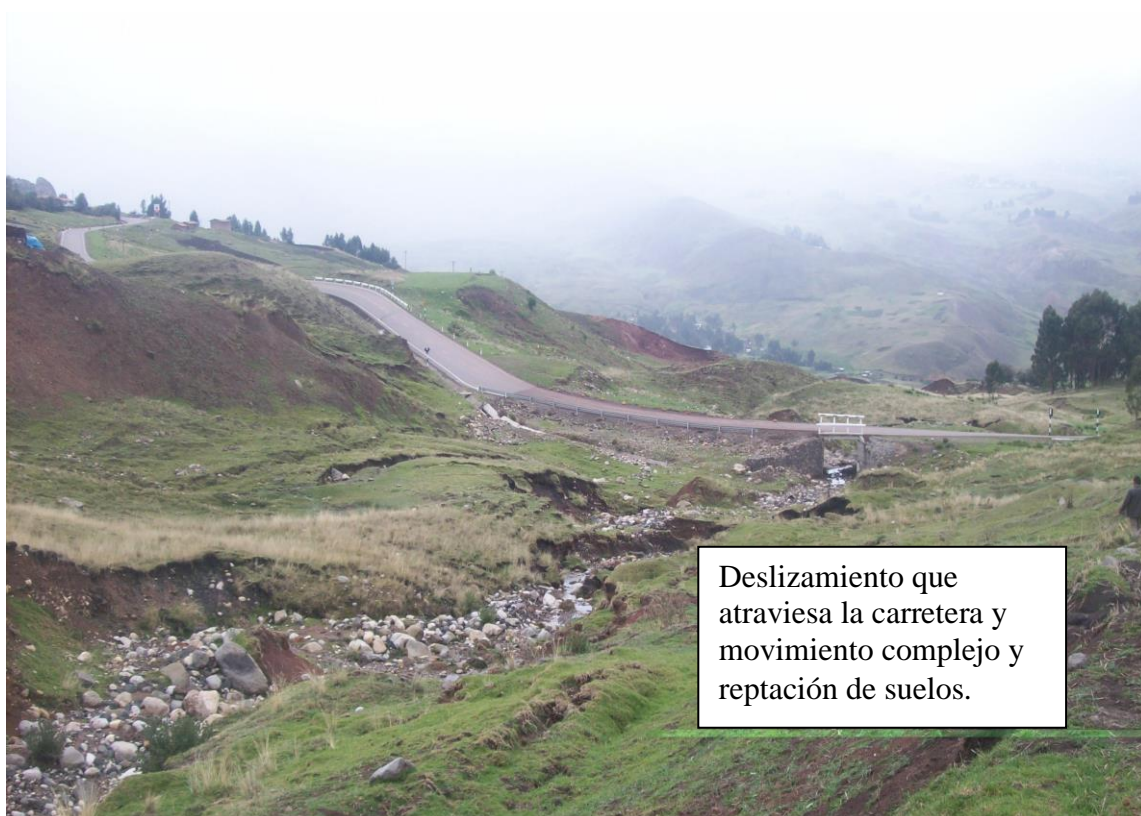
Foto N° 06. Puente Challhuamayo: por el cuál atraviesa el umbral por la carretera asfaltada Huancavelica-Izcuchaca el deslizamiento provocadas por la saturación del suelo que viene desde las laderas de la laguna de Tontoccocha.

Existen dos grietas que cruzan la carretera asfaltada Huancavelica Izcuchaca de la laguna de Tontoccocha hacia el río Ichu, afectando el área de la parte central de las comunidades de Antaccocha y Huayllaraccra y constituyendo un proceso de Reptación de Suelos, que adquirió mayores dimensiones debido a la infiltración de las aguas de la laguna de Tontoccocha y de la acción pluvial, por percolación o por infiltraciones a través de los agrietamientos, originándose un proceso de movimiento del suelo de manera casi imperceptible. Se estima que por año se ha presentado un desplazamiento de 80 cm. Que este desplazamiento está ubicado en los lados adyacentes del puente Chalwamayú.

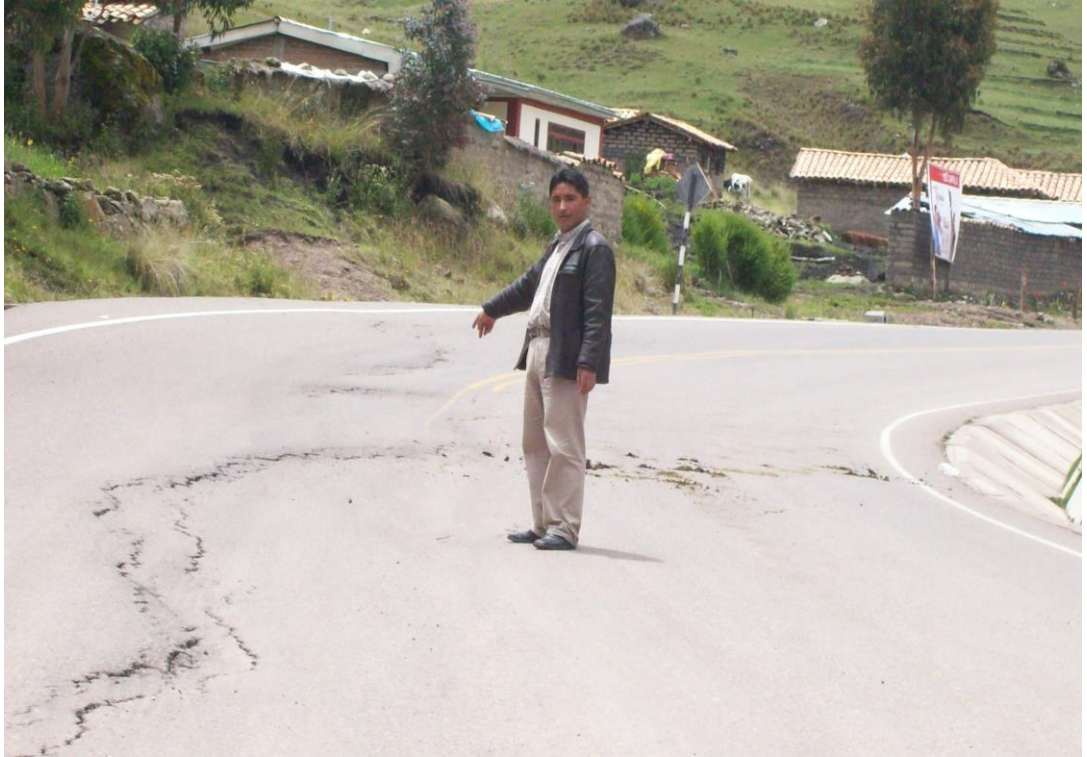
Foto N° 07. Movimiento de masa en la plataforma de la carretera asfaltada Huancavelica-Izcuchaca.

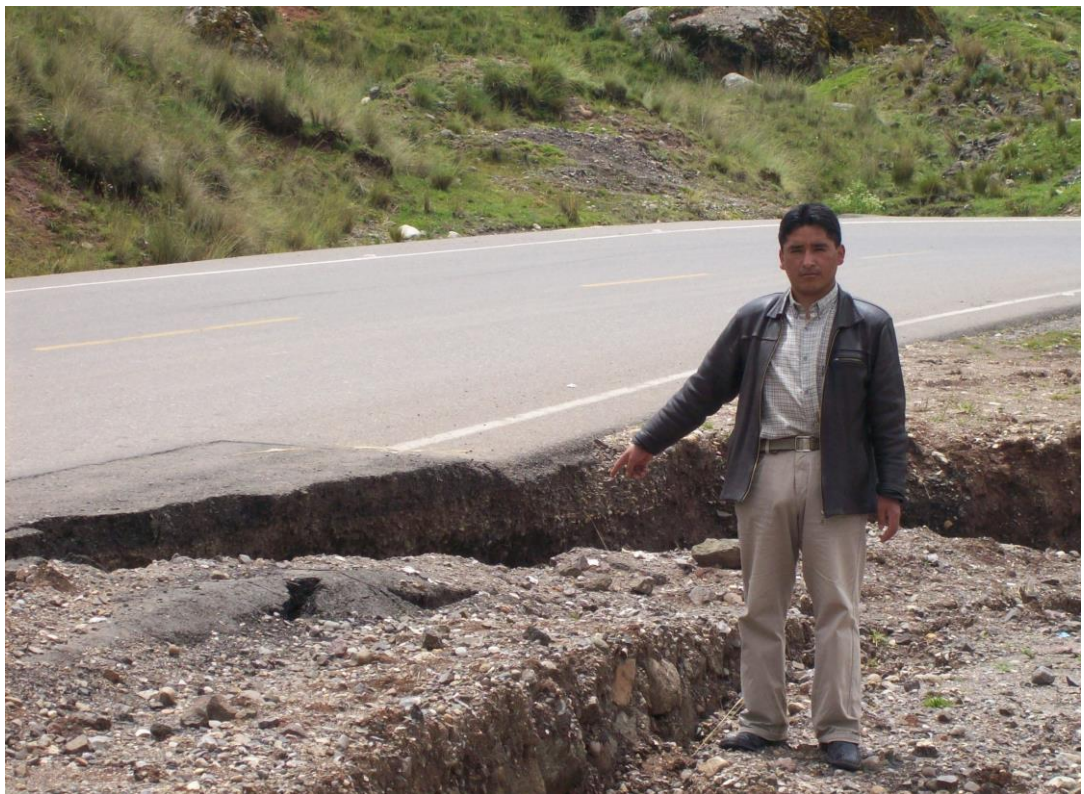
Foto N° 08: Elaboración propia, fractura de la berma y plataforma de la carretera, ubicada en el sector II de la comunidad de Antacocha.

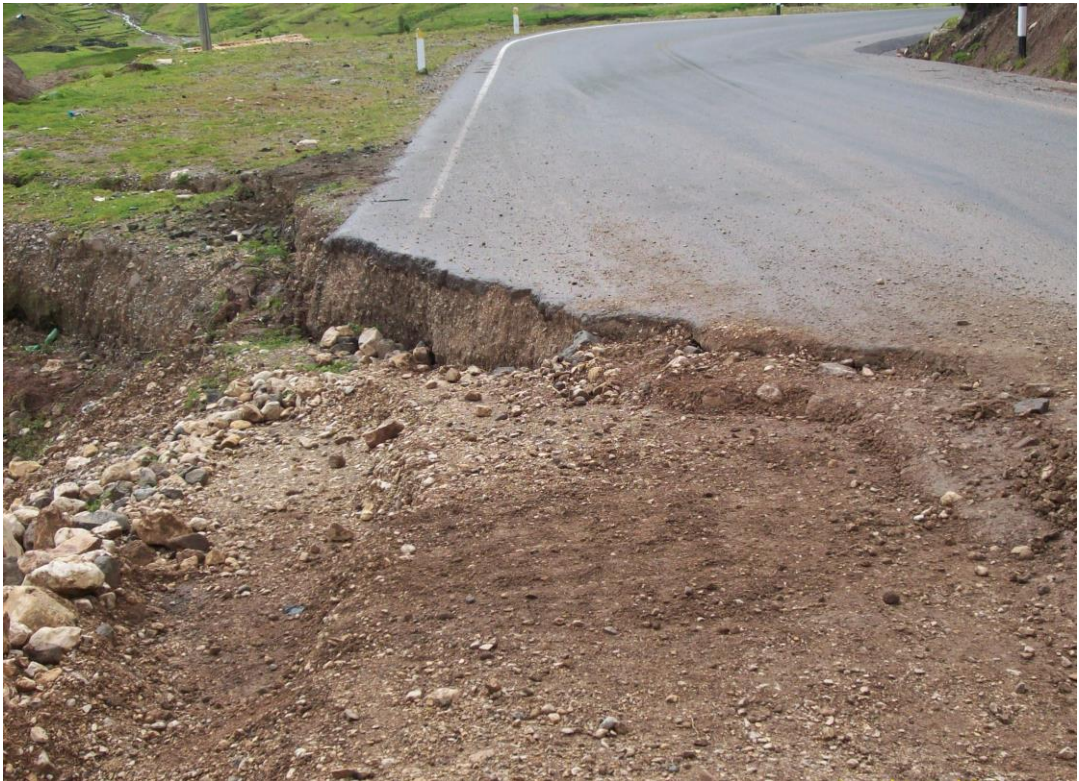
Foto N° 09: Elaboración propia, hundimiento de la plataforma de la carretera y una parte del terreno, ubicada en la comunidad de Huayllaracca.

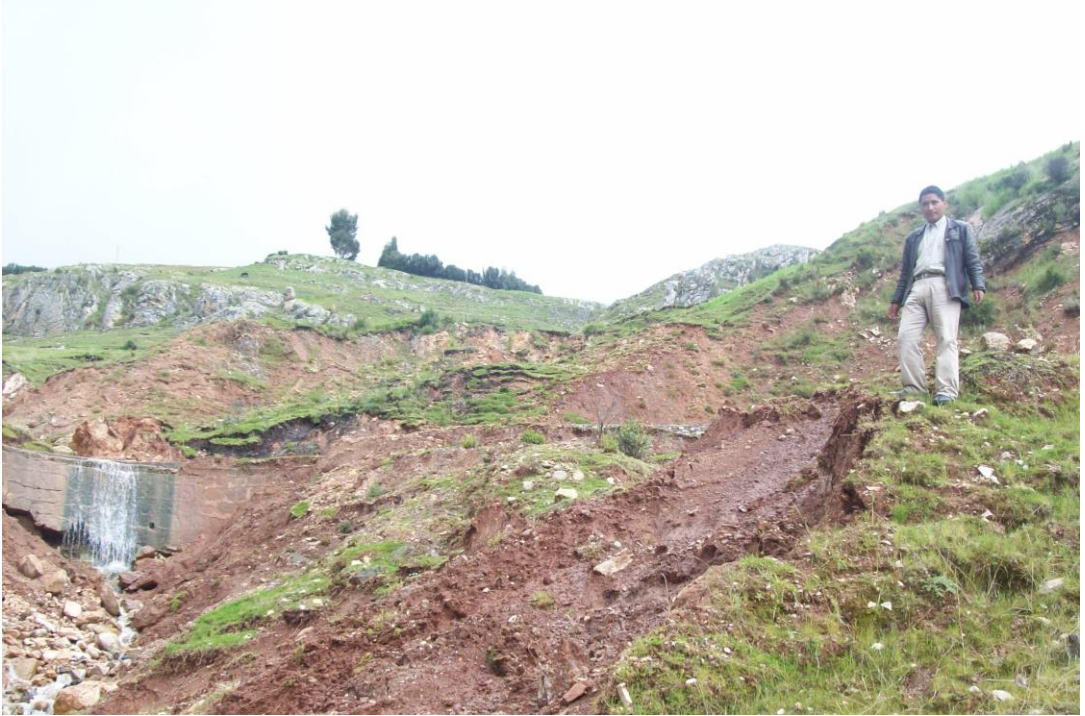
Foto N° 10. Elaboración propia, activación de la quebrada por socavación que afecta las bermas de la carretera, ubicada en el sector I de la comunidad de Antacocha.

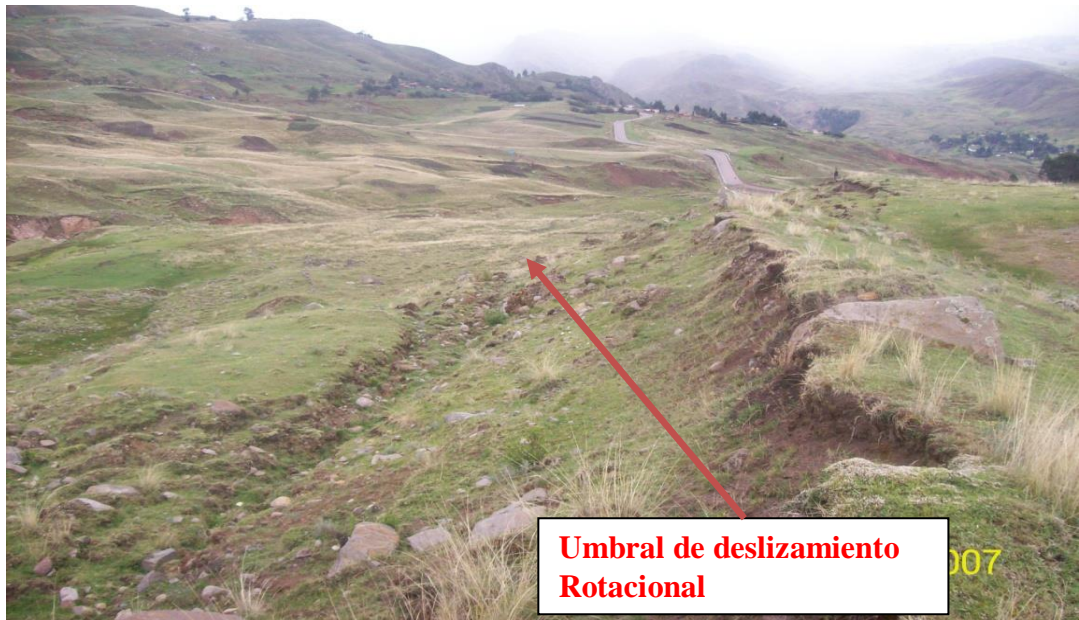
Fuente: panorámica del proceso de deslizamiento rotacional, que durante la infiltración de agua superficial se forma un nivel freático a partir de esta discontinuidad

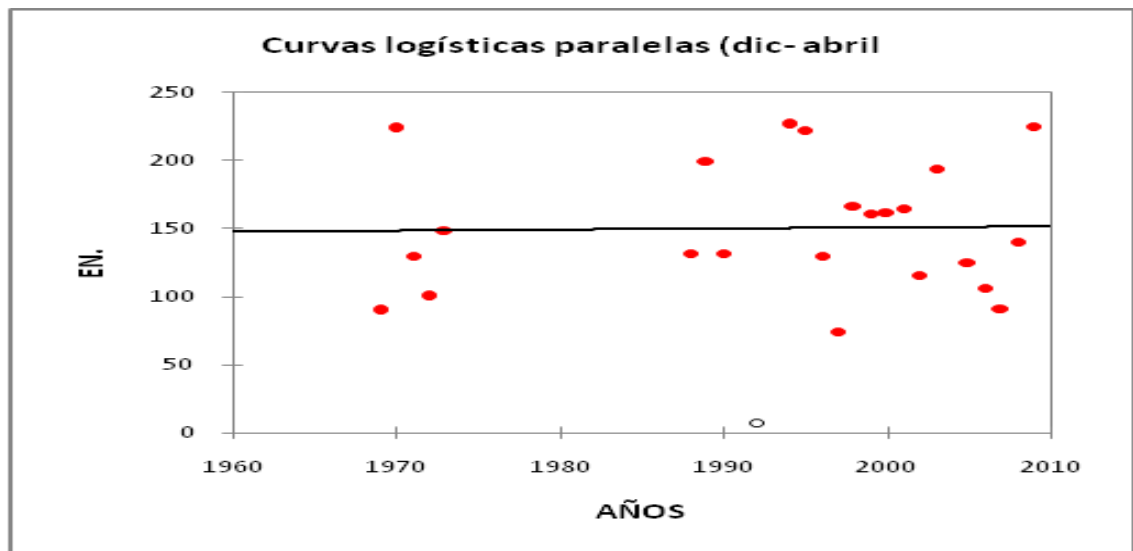
El gráfico de la curva logística nos indica el desplazamiento de la masa de suelo en la dirección al sur, así mismo por la clasificación de suelos y la estratigrafía.
