EVALUACIÓN DE LA CONDICIÓN DE LA CARRETERA LA UNIÓN -
QUEROPALCA, USANDO LA HERRAMIENTA HDM - 4, PARA
DETERMINAR UNA GESTIÓN DE LA VÍA NO PAVIMENTADA,
HUÁNUCO 2016

TESIS PARA OBTENER EL TÍTULO PROFESIONAL DE INGENIERO CIVIL

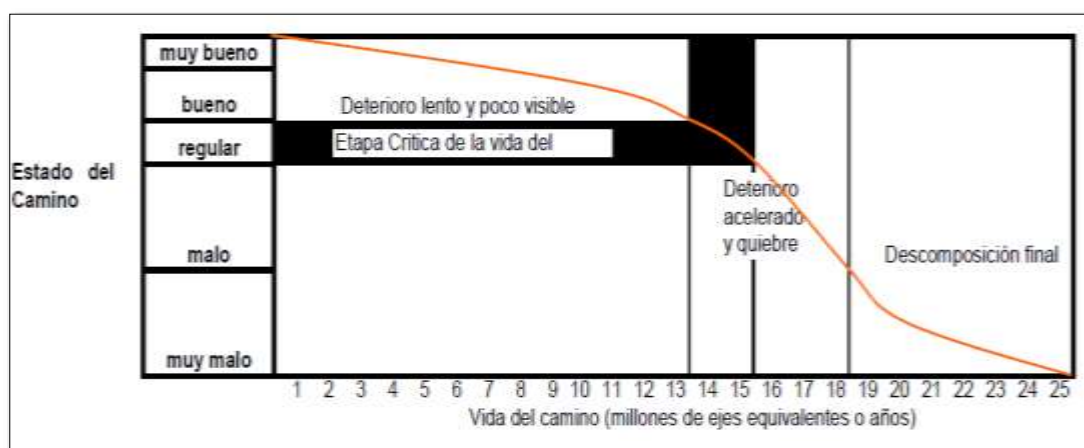
Gráfico N° 1: Esquema de Deterioro de un pavimento en el tiempo
Fuente: Schielssler, A. (1992). Caminos un nuevo enfoque para la gestión.

Se entienden por gestión de pavimentos todas aquellas acciones de conservación que aplicadas en el tiempo mantienen un nivel de servicio adecuado, tanto en el aspecto funcional como estructural. En el gráfico N° 1, se representa la forma general en que se deterioran los pavimentos, en él se puede observar que los primeros años el deterioro es lento; sin embargo, existe un umbral en el cual el deterioro es acelerado, llegando rápidamente al término de la vida útil del camino.

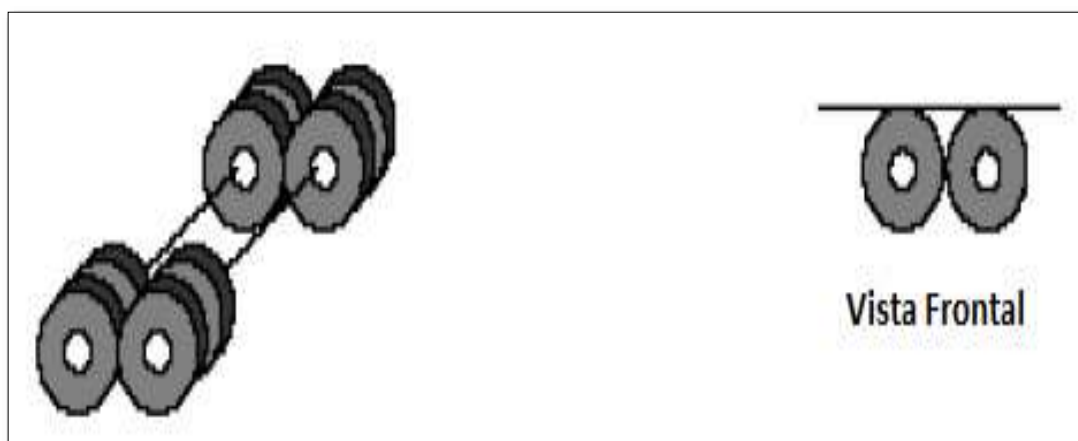
Eje tandem: Son dos ejes sencillos con ruedas dobles en los extremos.

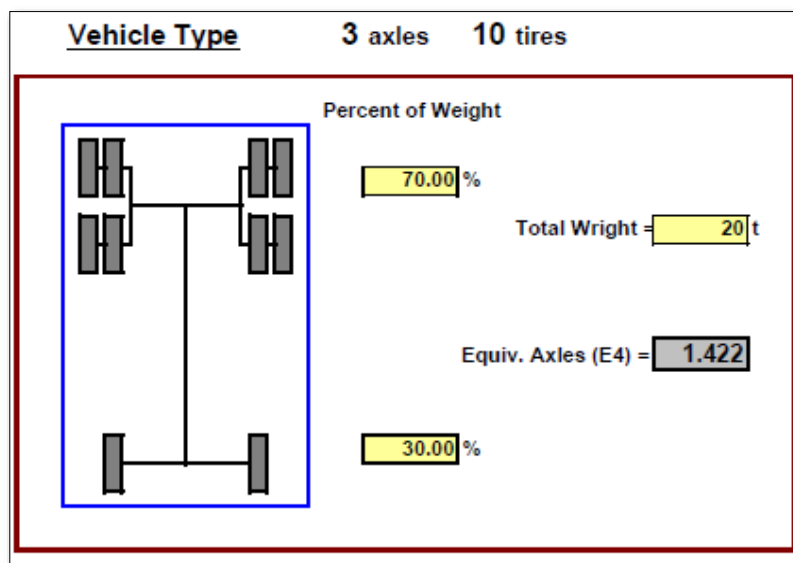
Figura N° 7: Cálculo computarizado del Factor Camión para una configuración de 3 ejes y 10 ruedas
Fuente: Rodrigo, A. Hoja de Cálculo de ESALF.

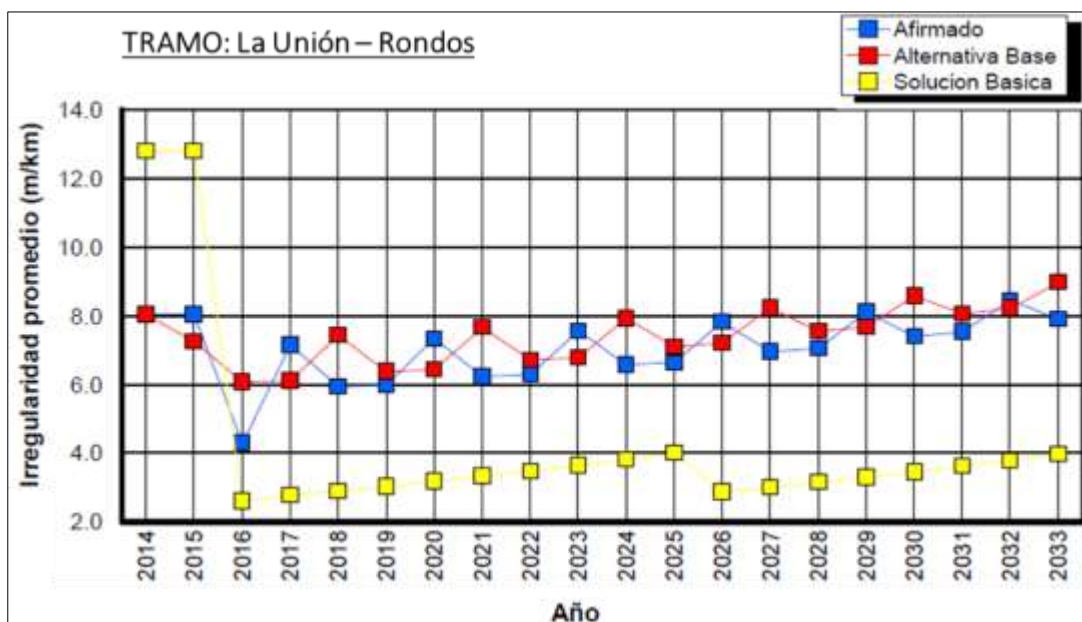
Gráfico N° 17: IRI tramo la unión – Rondos
Fuente: Elaboración propia

Se aplicó la teoría del IRI para desarrollar los tipos de fallas que existe para determinar su regularidad y la comodidad en la conducción, el confort de los usuarios por cada tramo de La Unión – Rondos – Santa Rosa – Queropalca.
