**UNIVERSIDAD NACIONAL “HERMILIO
VALDIZAN” HUÁNUCO**

**“EVALUACIÓN Y PROPUESTA DE REPARACIÓN
ESTRUCTURAL DE LA INSTITUCIÓN EDUCATIVA
MARIANO MELGAR DE HUARIACA APLICANDO EL
ANÁLISIS NO LINEAL PUSHOVER”.**

**TESIS PARA OPTAR EL TÍTULO PROFESIONAL
DE INGENIERO CIVIL**

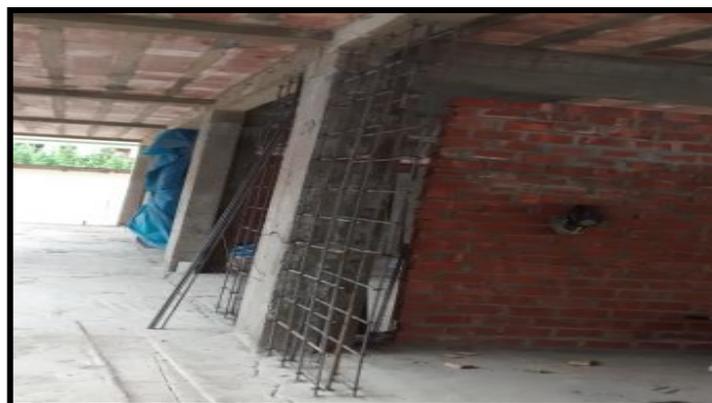
Fotografía 6. Proceso constructivo columna y placa incorrecto.

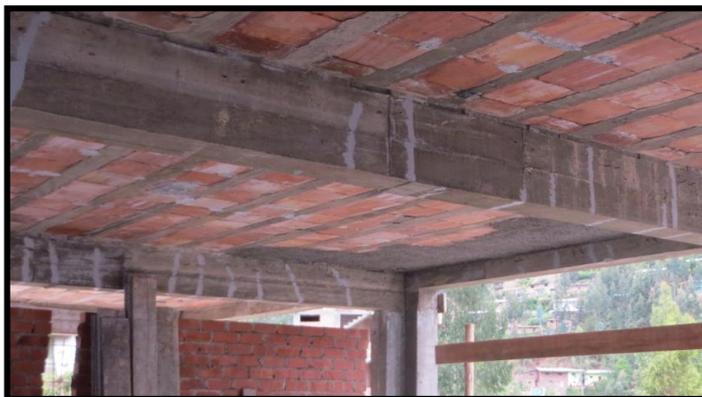
Fotografía 7. Presencia de grietas en vigas peraltadas en el módulo I.

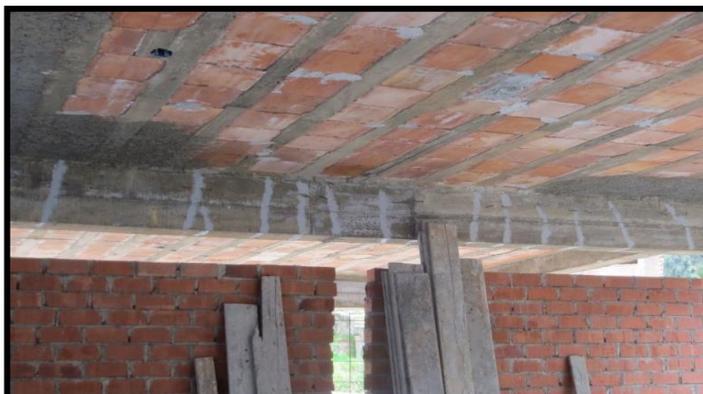
Fotografía 8. Presencia de grietas en vigas peraltadas en el módulo II.

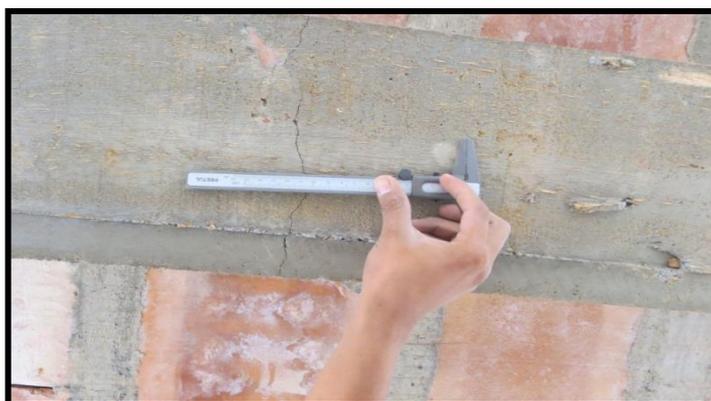
Fotografía 9. Medición de grietas en vigas peraltadas de 0.04mm.

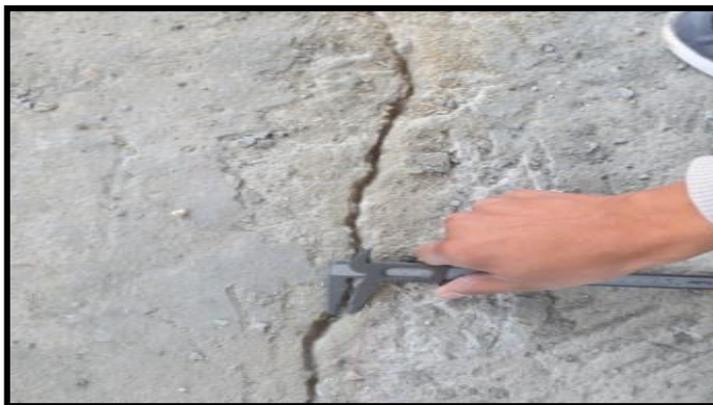
Fotografía 10. Medición de grietas en el techo aligerado de 0.4 mm.

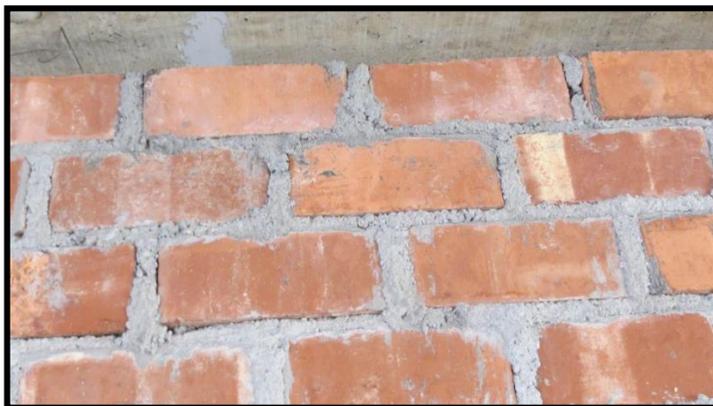
Fotografía 13. Junta mayor a 2 cm en los muros.

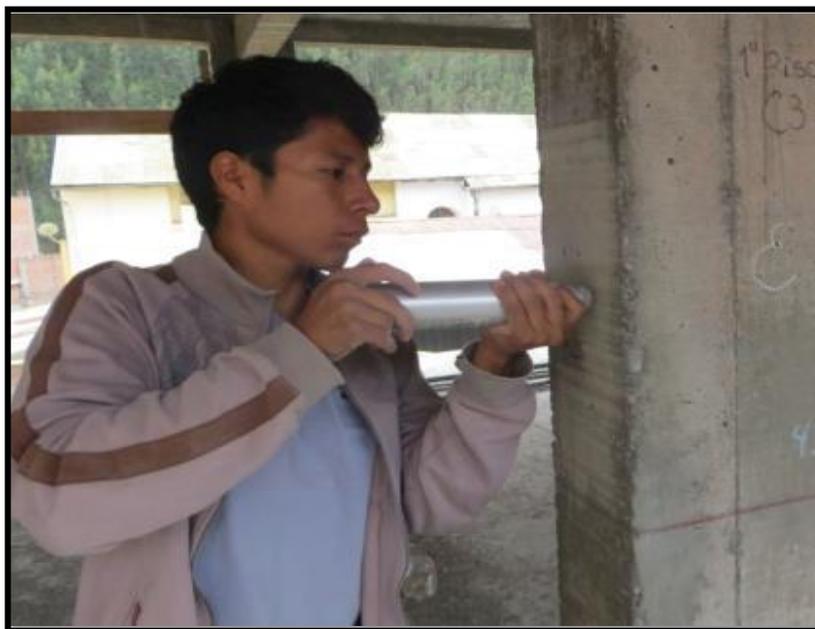
Fotografía 14. Prueba de esclerómetro columna L.

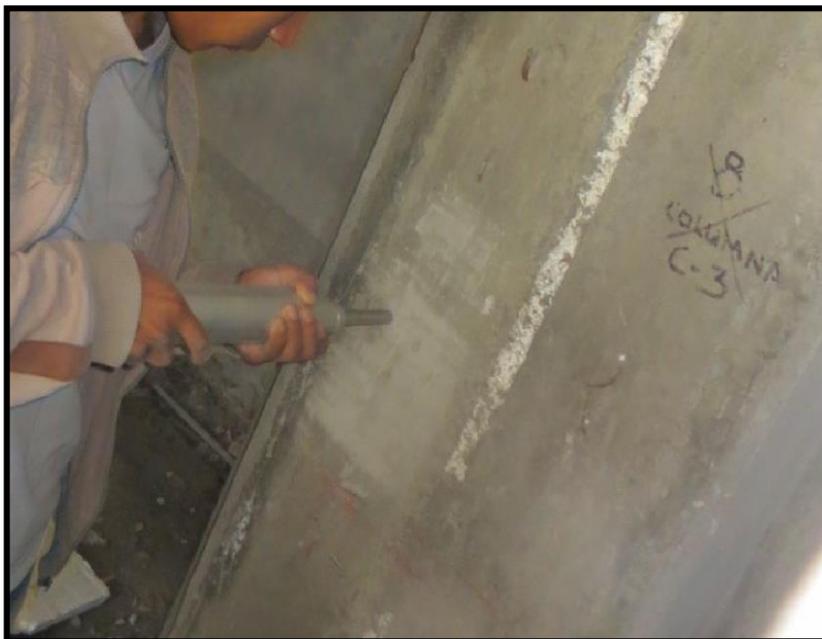
Fotografía 15. Prueba de esclerómetro columna T.

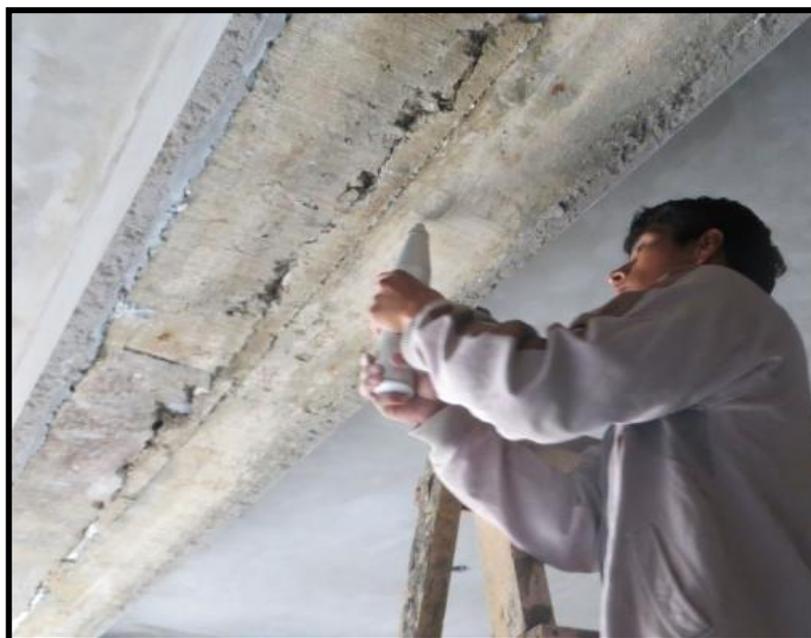
Fotografía 16. Prueba de esclerómetro viga 25x60.

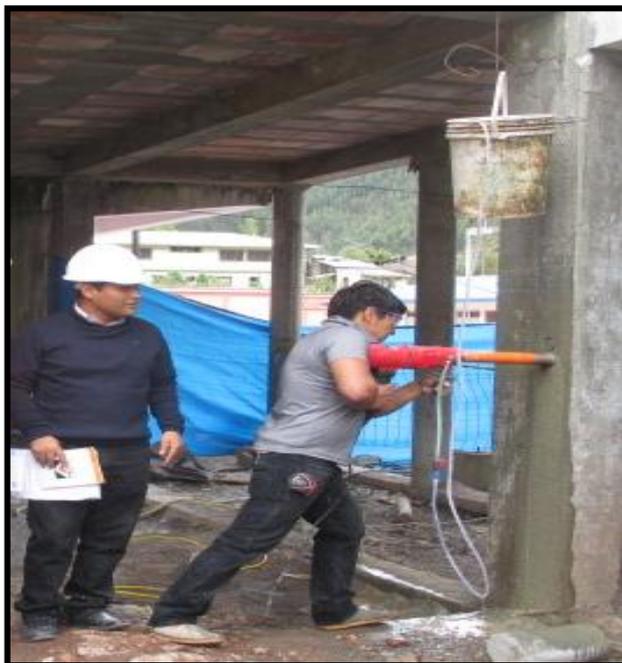
Fotografía 17. Extracción de núcleo de concreto columna tipo Tee.

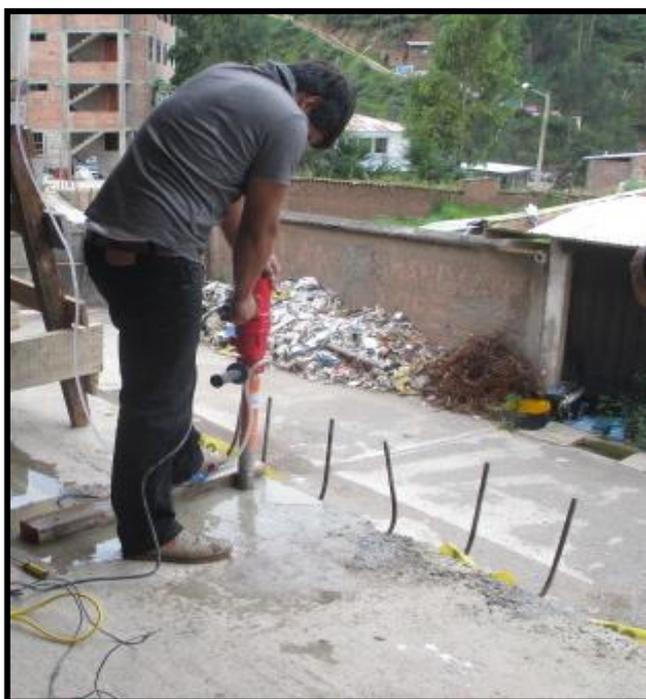
Fotografía 18. Extracción de núcleo de concreto de losa aligerada.

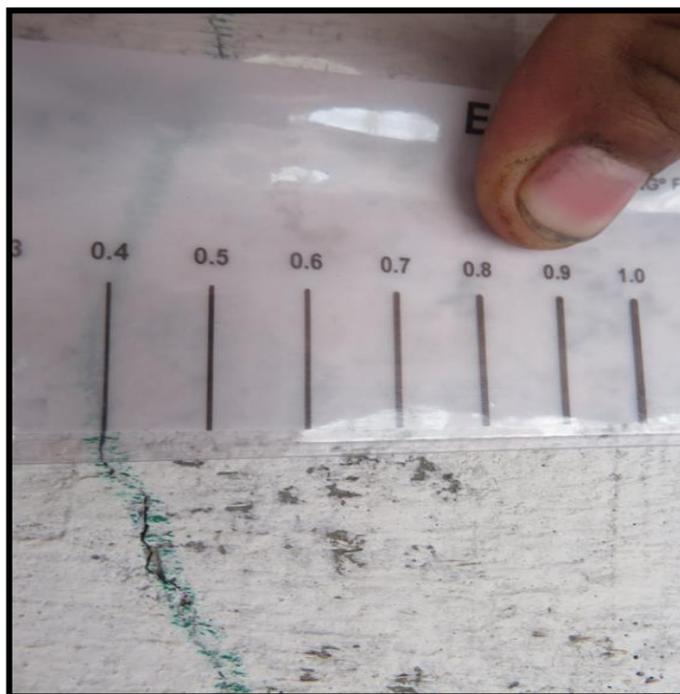
Fotografía 21. Medición de las fisuras de la viga peraltada.

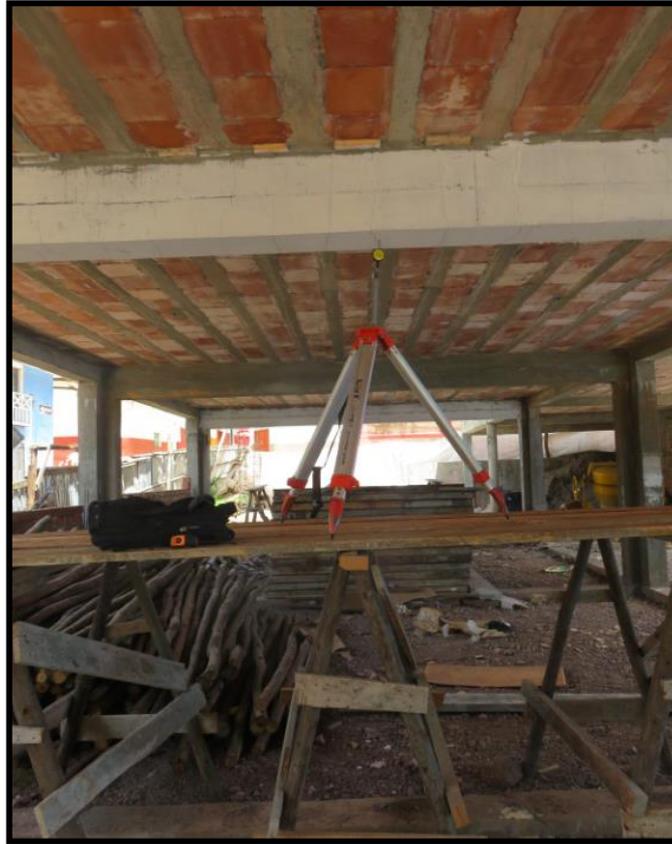
Fotografía 22. Colocación del dial sobre la viga para iniciar la prueba.

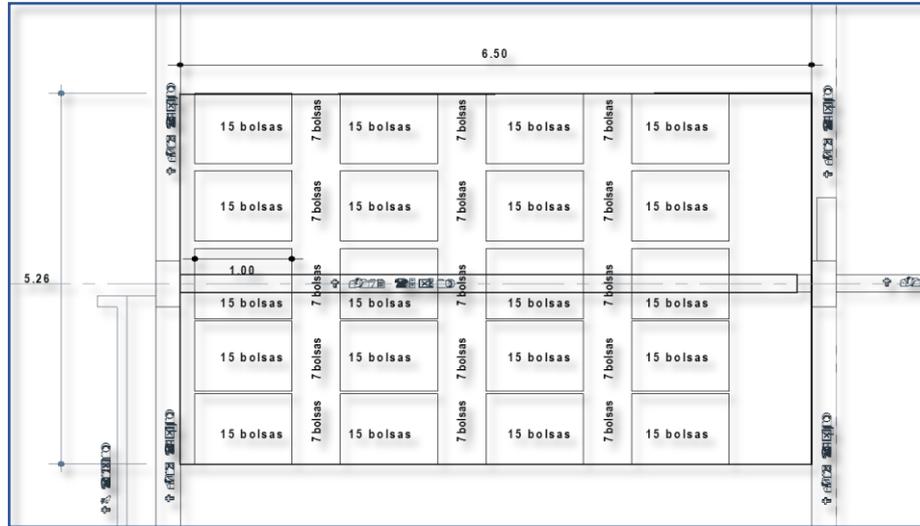
Se empleó bolsas de cemento (peso 42.5 kg) para la prueba, sacando las áreas tributarias, a continuación, se tiene el cálculo de las cargas:

Figura 28. Colocación típica de las cargas con bolsas de cemento.

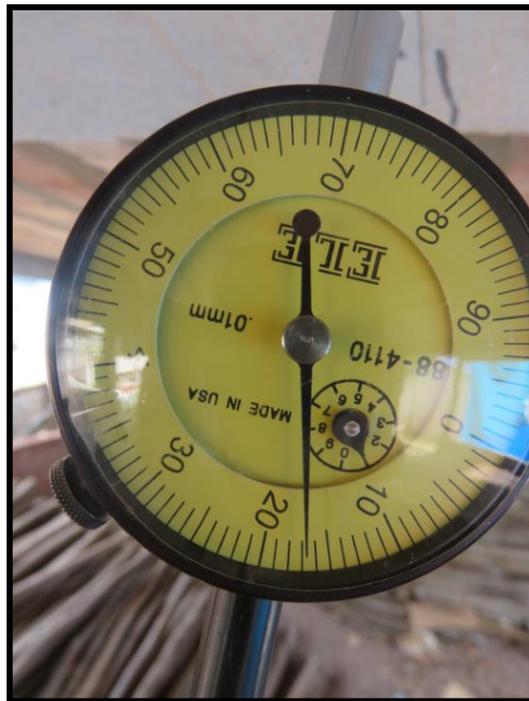
Fotografía 25. Medición de la deflexión de la viga mediante el dial.

Se realizó de manera gradual las cargas en 04 aumentos uniformes, cada una de estos aumentos se midió las deflexiones de la viga mediante un dial de 0.1 mm de precisión, se tiene las mediciones de las pruebas:

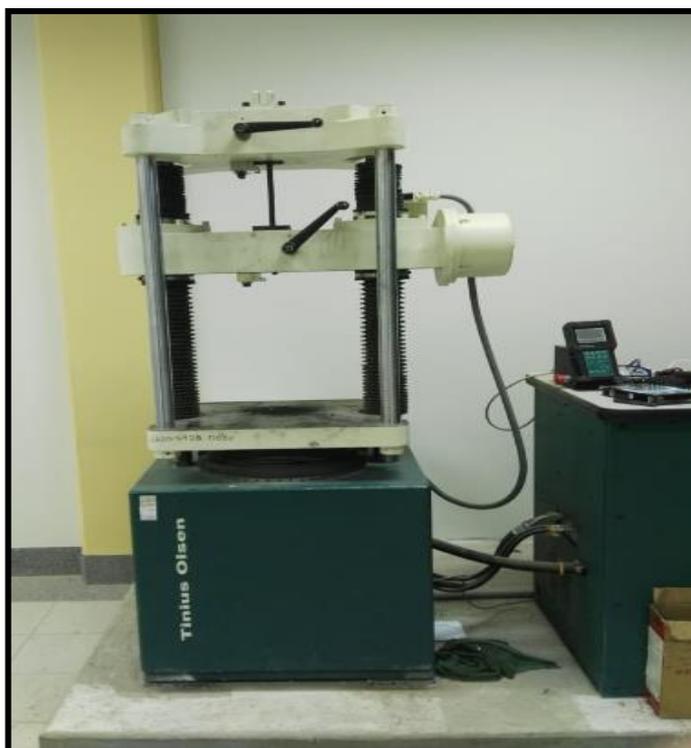
Fotografía 27. Varilla sometiendo a tracción en la maquina universal.

Se realiza el ensayo en la maquina universal para cada diámetro de varilla midiendo sus medidas iniciales y finales de cada prueba.

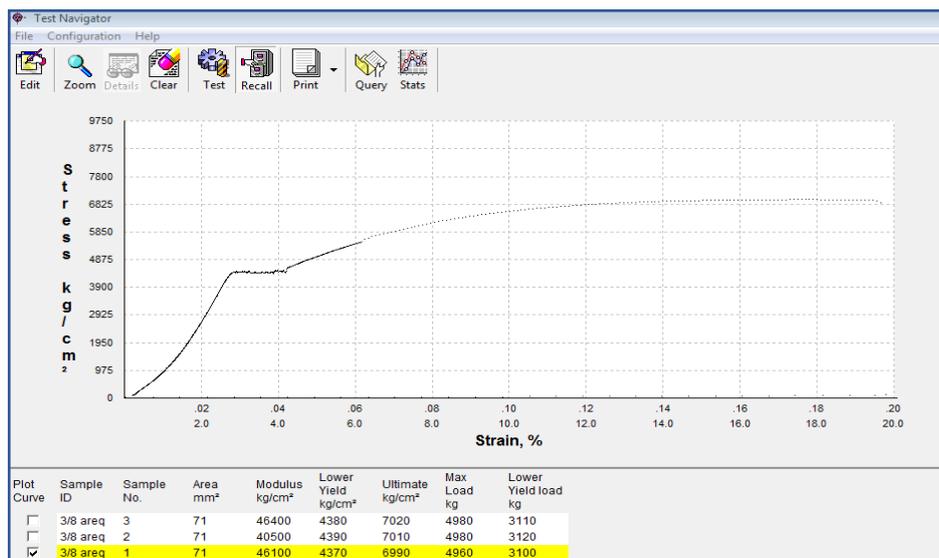
Figura 29. Resultado del E.T. acero 3/8".

Se observa que la resistencia a la tracción del acero es superior a lo que se ha diseñado en el expediente que es de 4200 kg/cm², pero también como se conoce ya las propiedades del acero, los factores de reducción se pueden incrementar de acuerdo a lo establecido a la norma E0.30 capítulo 20.

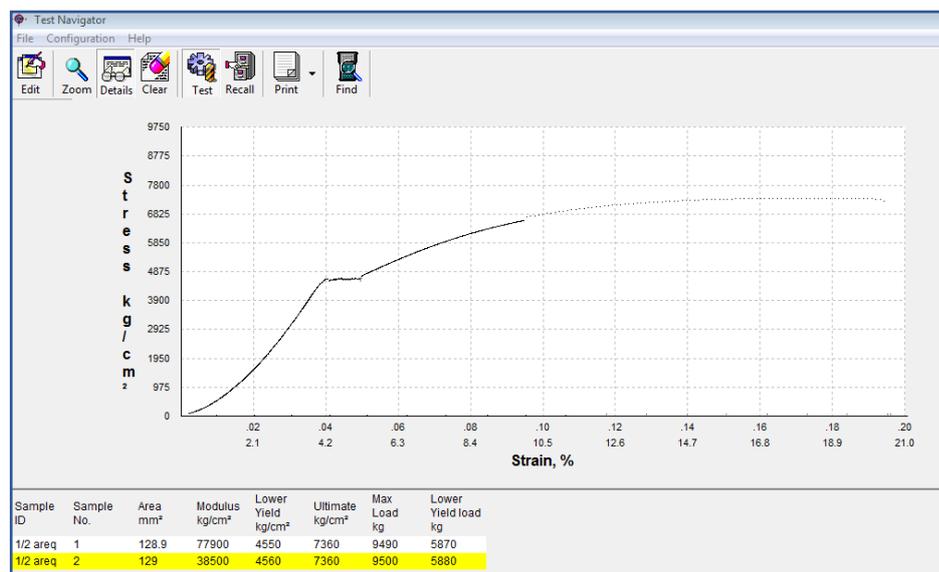
Figura 30. Resultado del E.T. acero 1/2".

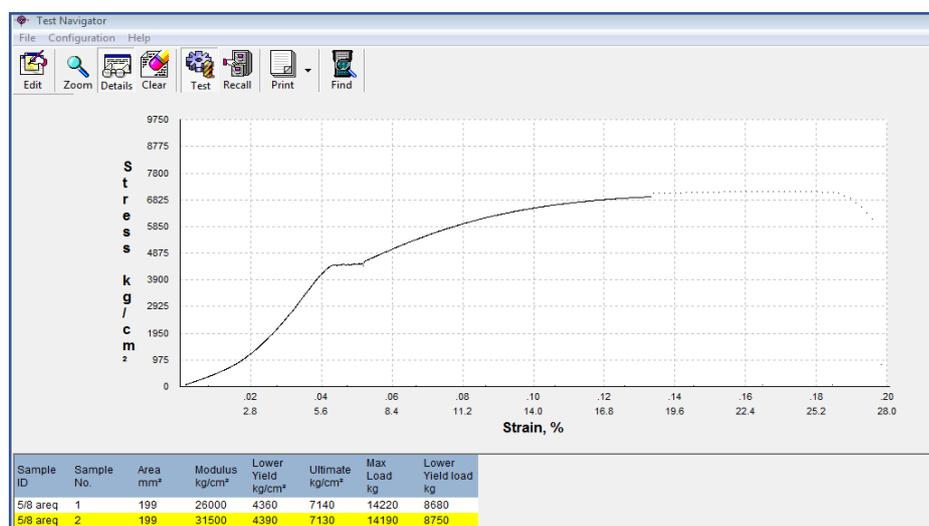
Figura 31. Resultado del E.T. acero 5/8".

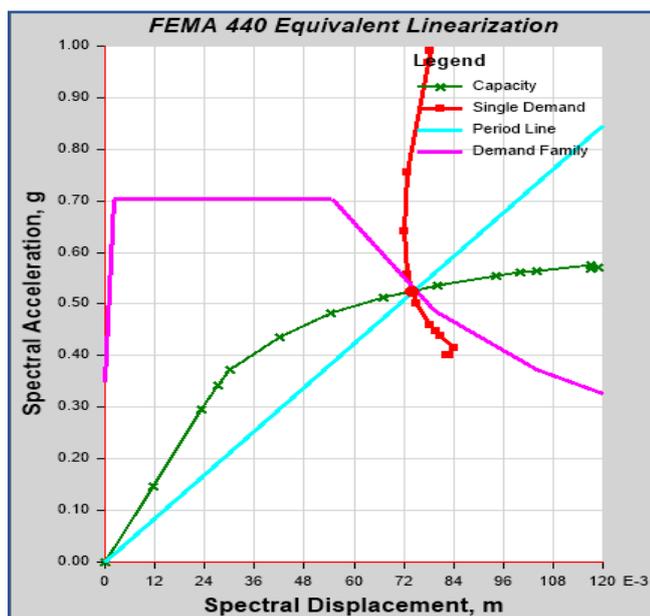
Figura 49. Ubicación del punto de desempeño del módulo I en el sentido Y

se observa que el punto de desempeño después de la línea de rigidez inicial que es recta pero antes de que entre al colapso (están en el intermedio) por lo que el punto de desempeño está dentro de la ocupación inmediata (IO) y antes de prevención al colapso (CP).

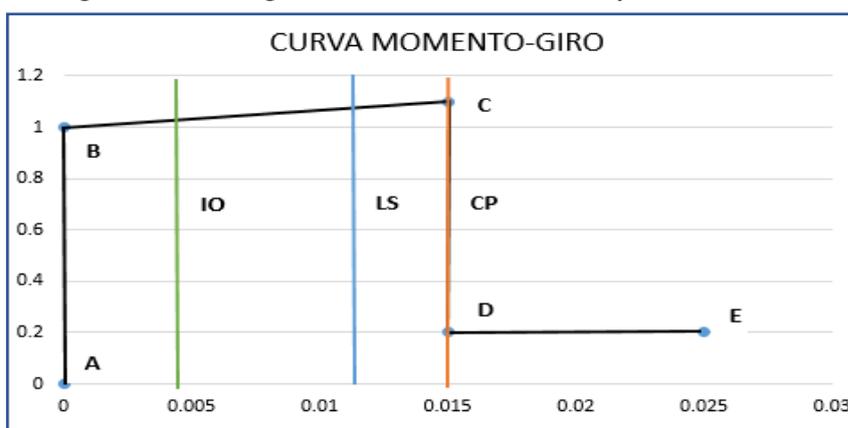
Figura 50. Curva generalizada de una rotula típica de columna

En el gráfico se muestra de los puntos A y B la resistencia aumenta que en están el rango elástico, en los puntos B y C aumenta la resistencia que está en el rango de fluencia, del punto C y D hay descenso notable de la resistencia, del punto D y E en este punto ya de colapso se mantiene solo al 20% de la resistencia inicial.

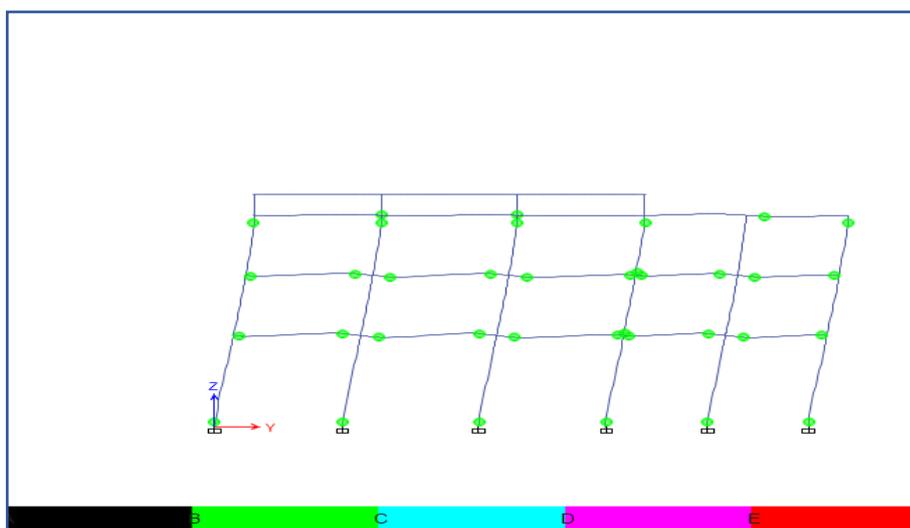
Figura 54. Rotulas de columnas y vigas en el eje C-C del módulo I.

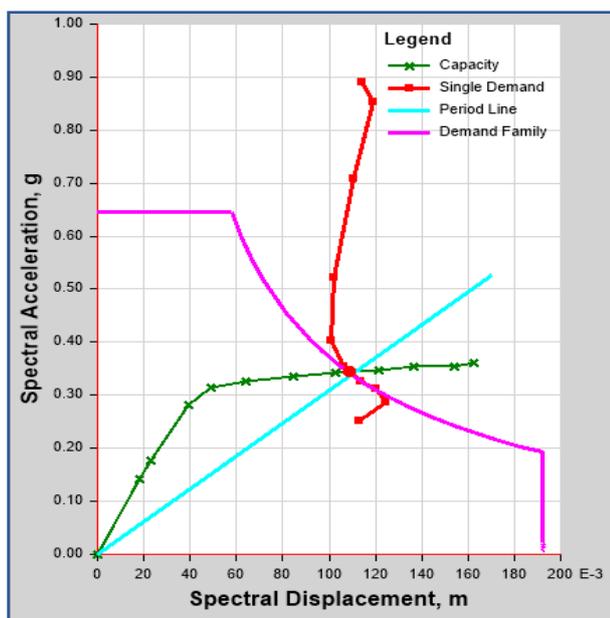
Figura 66. Ubicación del punto de desempeño del módulo II en el sentido Y

se observa que el punto de desempeño después de la línea de rigidez inicial que es recta pero antes de que entre al colapso (están en el intermedio) por lo que el punto de desempeño está dentro de la ocupación inmediata (IO) y antes

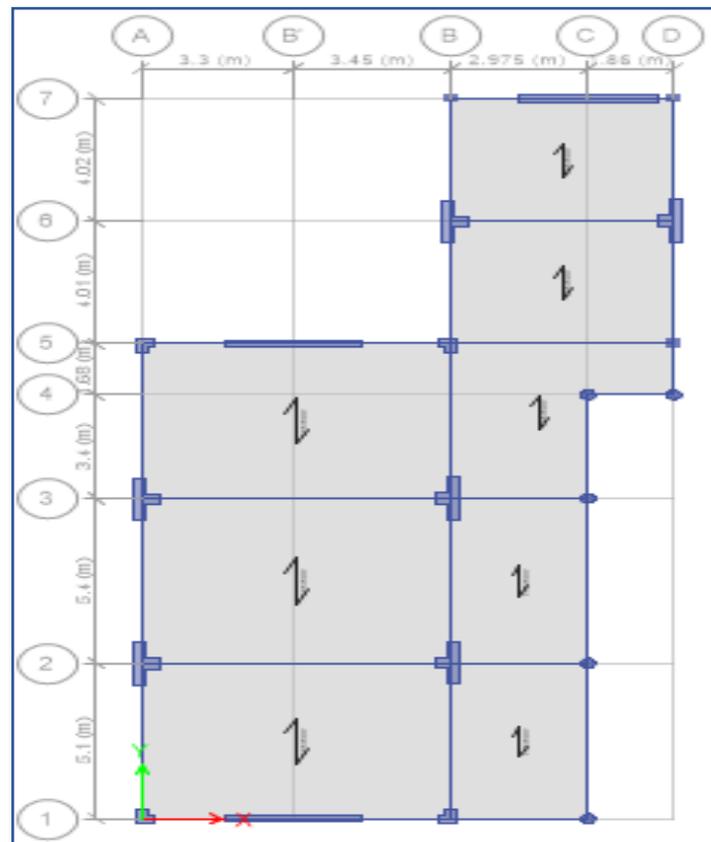
Figura 74. Columnas (usando encamisado) T y placas propuestas del módulo I.

En el módulo I se debe realizar un encamisado de la columna T de 1.40x0.65m en la dirección “Y” y placas de 2.4m de 0.20 de espesor en el sentido “X”, con la finalidad de controlar los fuertes desplazamientos en ambas direcciones.

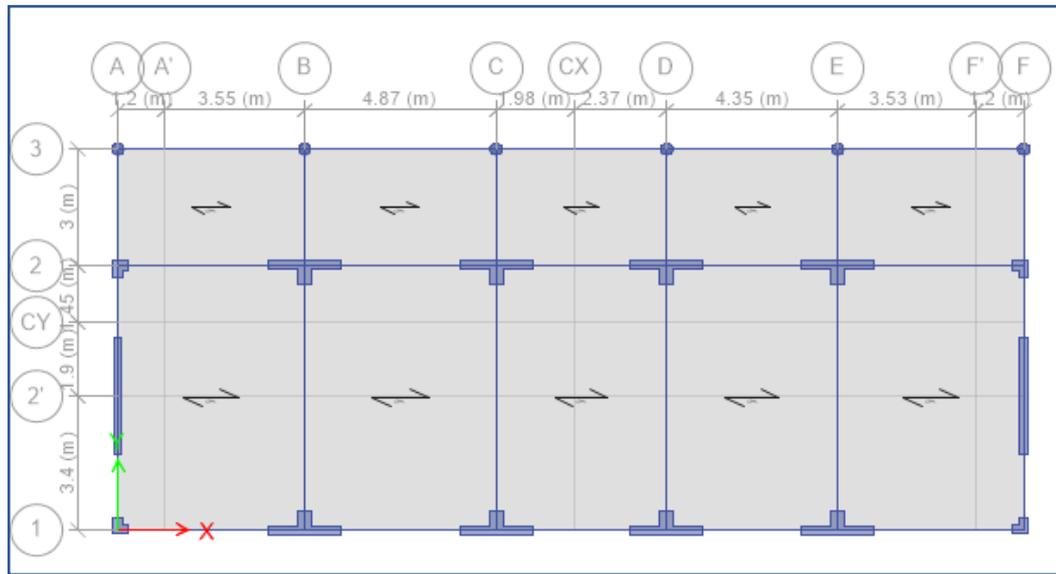
Figura 75. Columnas (usando encamisado) T y placas propuestas del módulo II.

En el módulo II se debe realizar un encamisado de la columna T de 1.80x0.65m en la dirección “Y” y placas de 3 m de 0.20 de espesor en el sentido “X”, con la finalidad de controlar los fuertes desplazamientos en ambas direcciones.

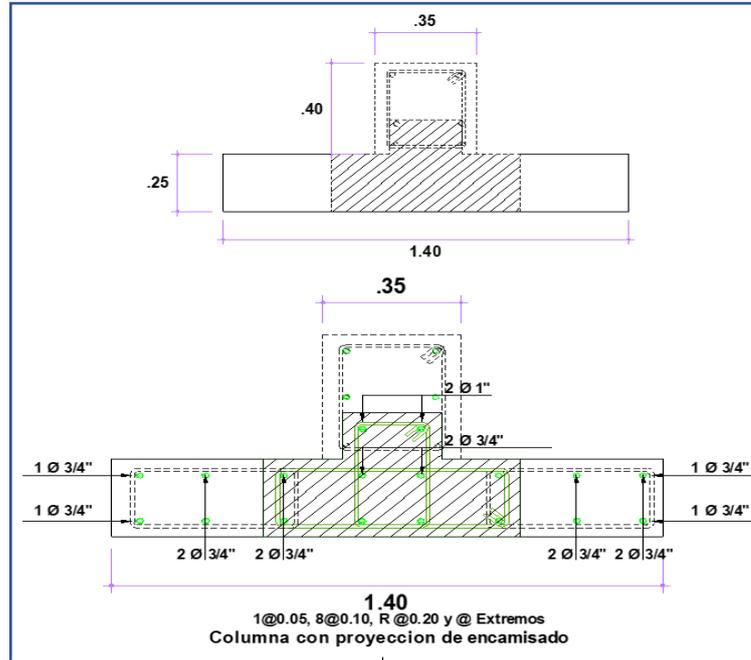
Figura 76. Detalle de encamisado columna T módulo I.

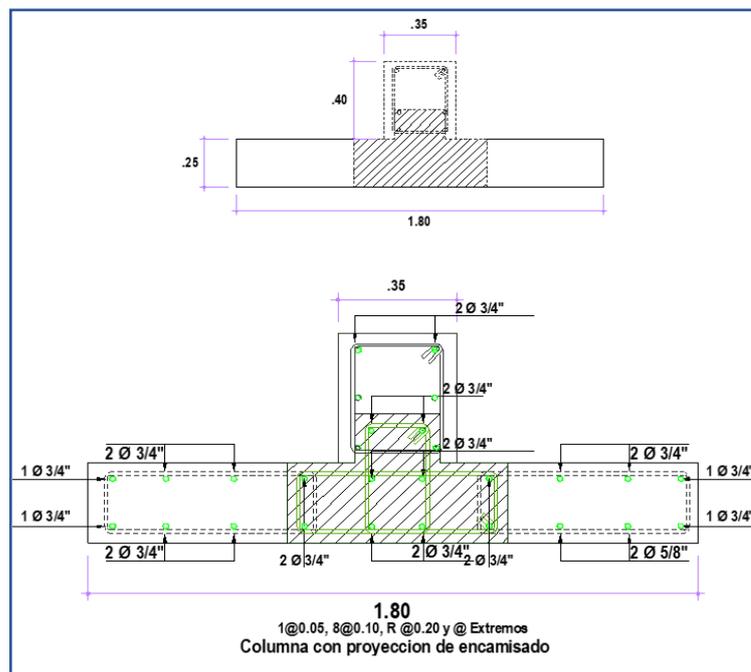
Figura 77. Detalle de encamisado columna T módulo II.
