**“ANÁLISIS DEL DISEÑO ESTRUCTURAL DEL PAVIMENTO  
RÍGIDO COMPARADO LOS MÉTODOS DE AASHTO 93 Y  
DEL PCA, PARA EL CONFORT DEL JIRÓN MALECÓN  
ALOMIA ROBLES DESDE LA CUADRA  
1 AL 10 – HUÁNUCO – 2017”.**

**TESIS**  
**PARA OPTAR EL TÍTULO PROFESIONAL DE**  
**INGENIERO CIVIL**

**TESISTA**  
**Bach. José Luis, SUAREZ GARGATE**

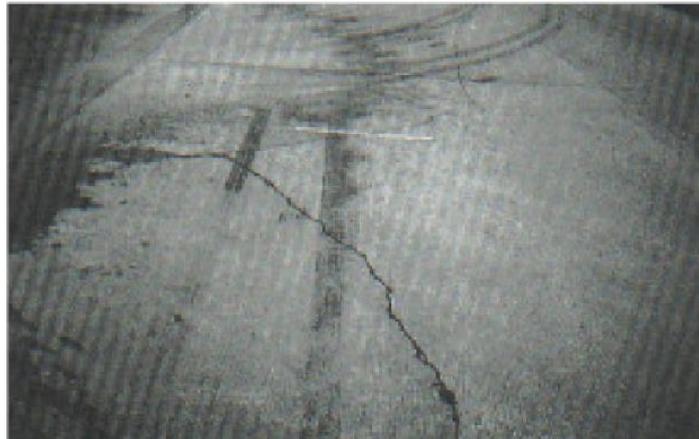
Figura N° 1: Losa dividida de baja severidad

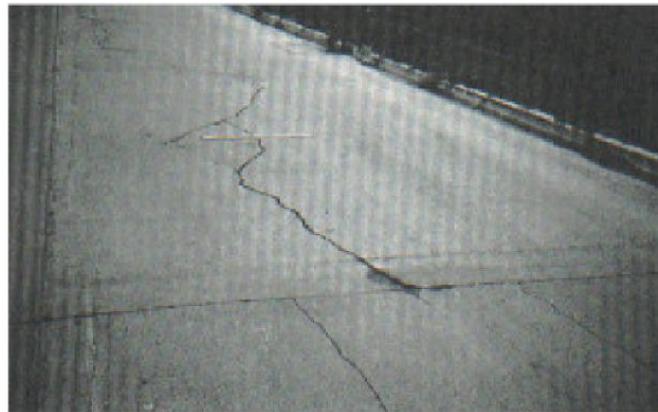
Figura N° 2: Losa dividida de severidad media.

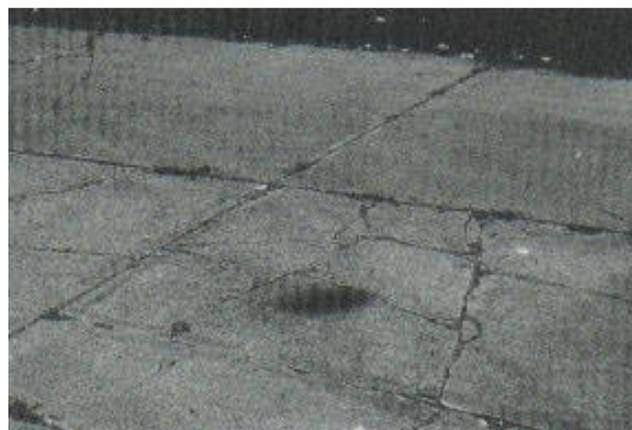
Figura N° 3: Losa dividida de alta severidad

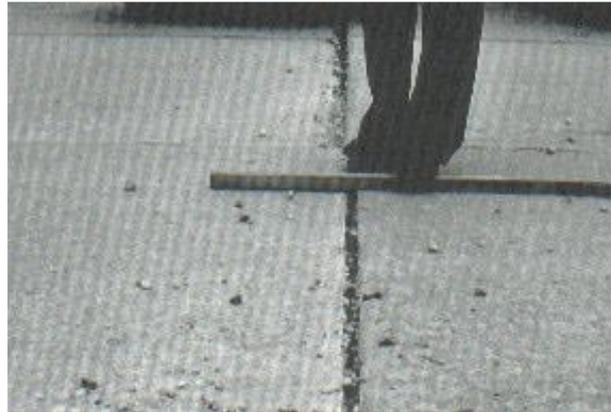
Figura N° 4: Escala de baja severidad

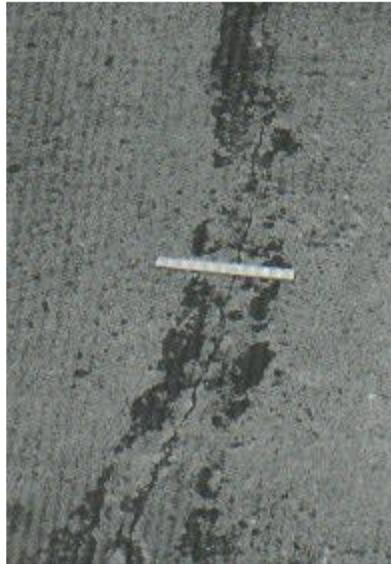
Figura N° 7: Grietas lineales de baja severidad en losa de concreto simple

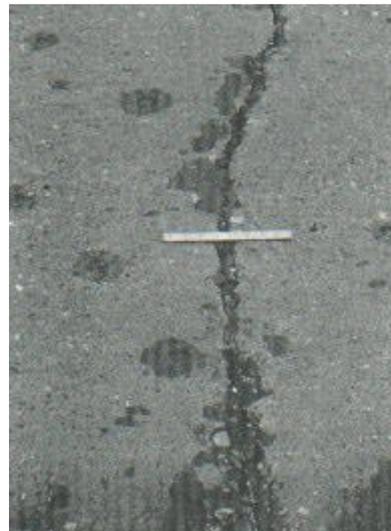
Figura N° 8: Grietas lineales de severidad media en losa de concreto reforzado

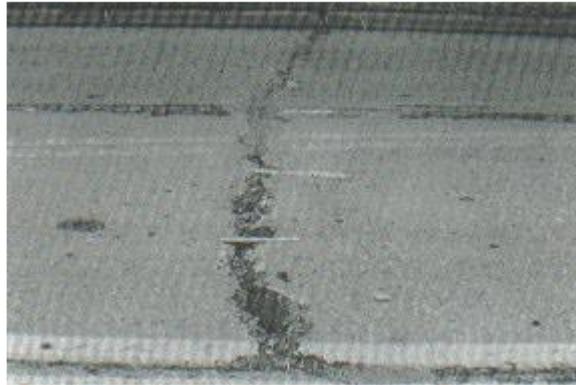
Figura N° 9: Grietas lineales de alta severidad en losa de concreto simple

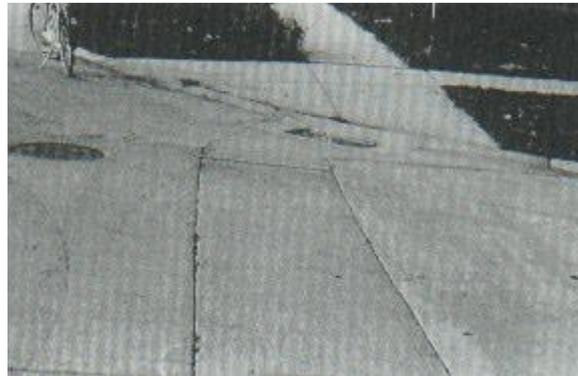
Figura N° 10: Parche grande de baja severidad

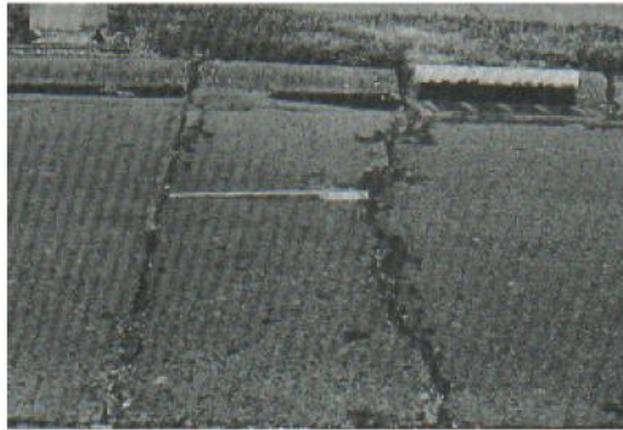
Figura N° 16: Punzonamiento de baja severidad

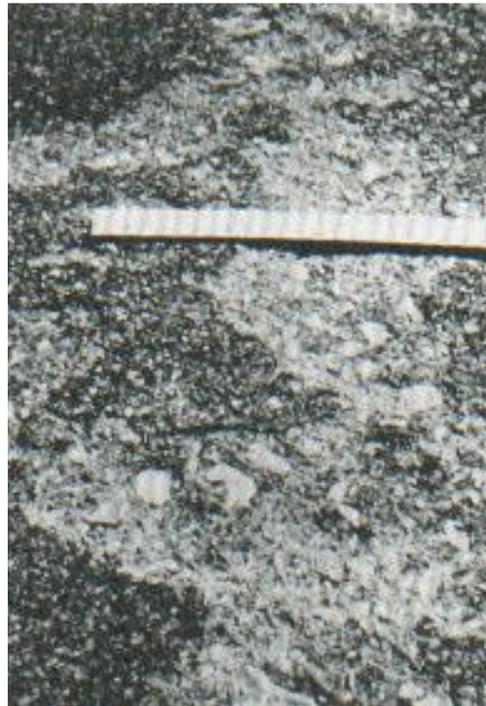
Figura N° 20: Desconchamiento de severidad media

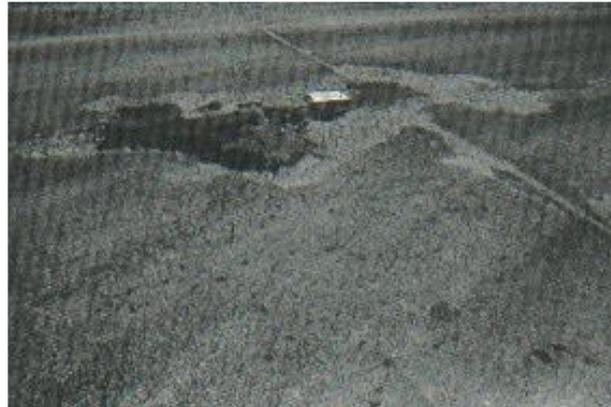
Figura N° 21: Desconchamiento de alta severidad

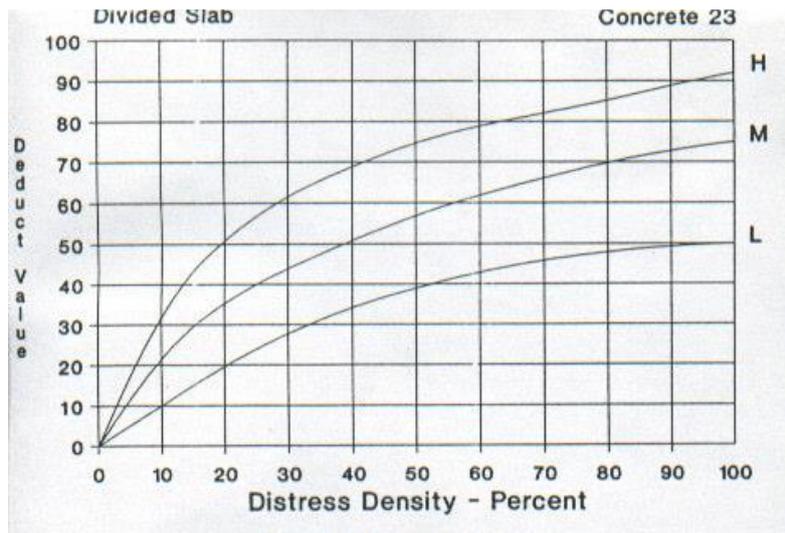
Gráfico N° 1: Abaco Losa dividida

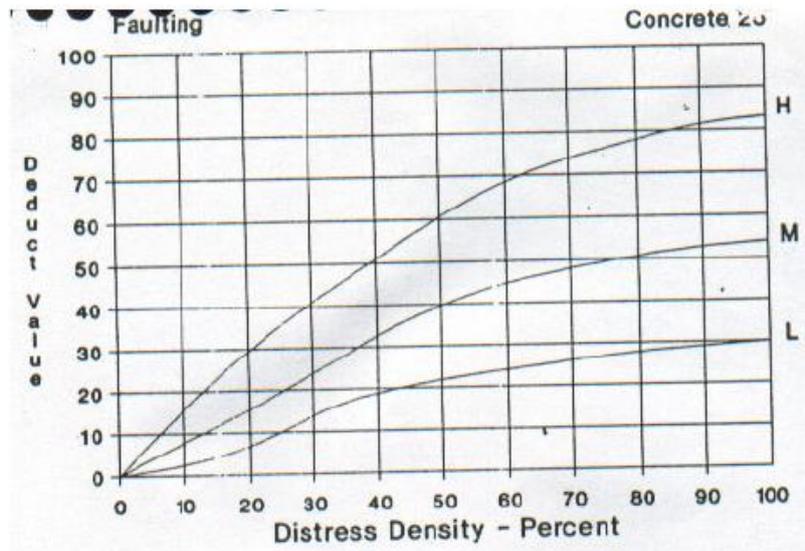
Gráfico N° 2: Abaco de escala

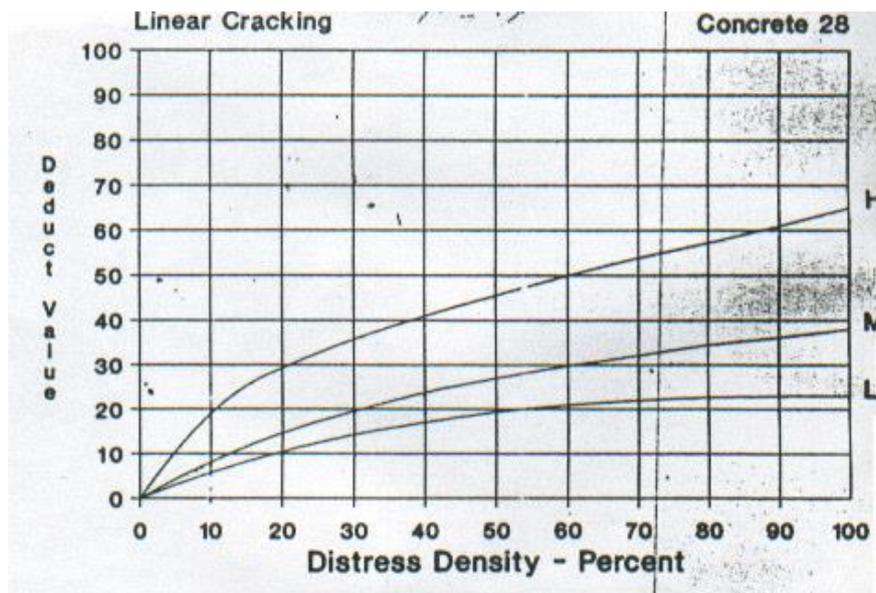
Gráfico N° 3: Abaco de grieta lineal

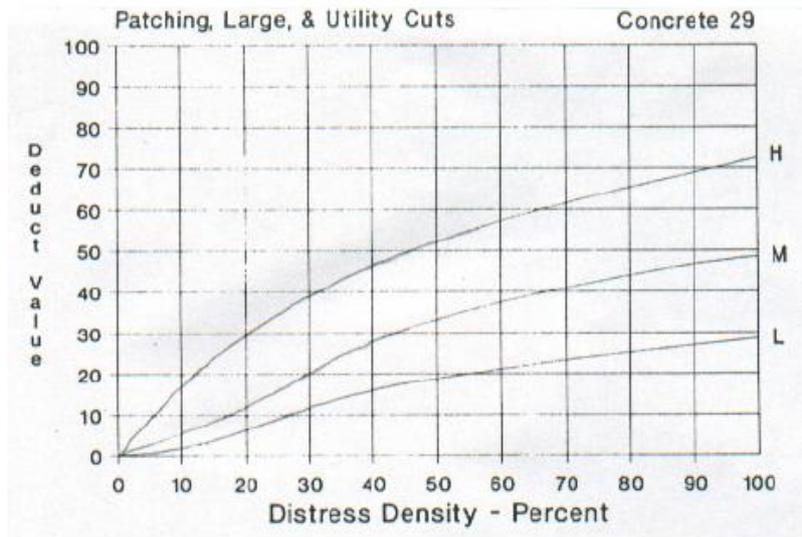
Gráfico N° 4: Abaco de parche grande

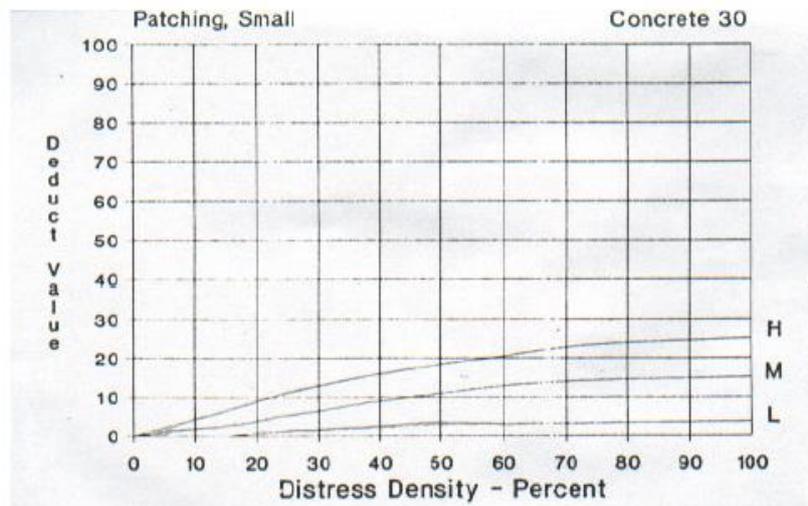
Gráfico N° 5: Abaco de parche pequeño

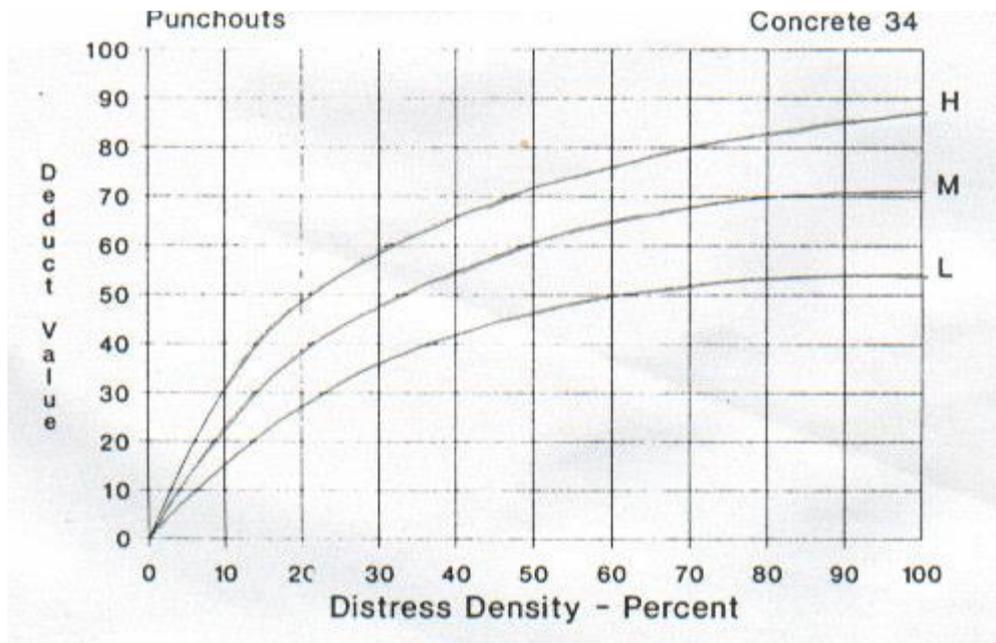
Gráfico N° 6: Abaco de punzonamiento

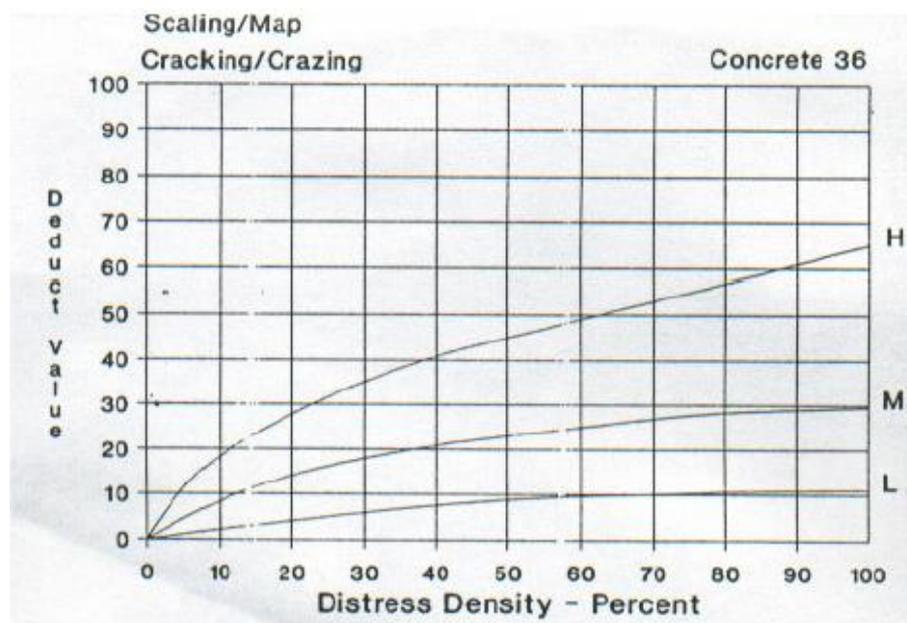
Gráfico N° 7: Abaco desconchamiento

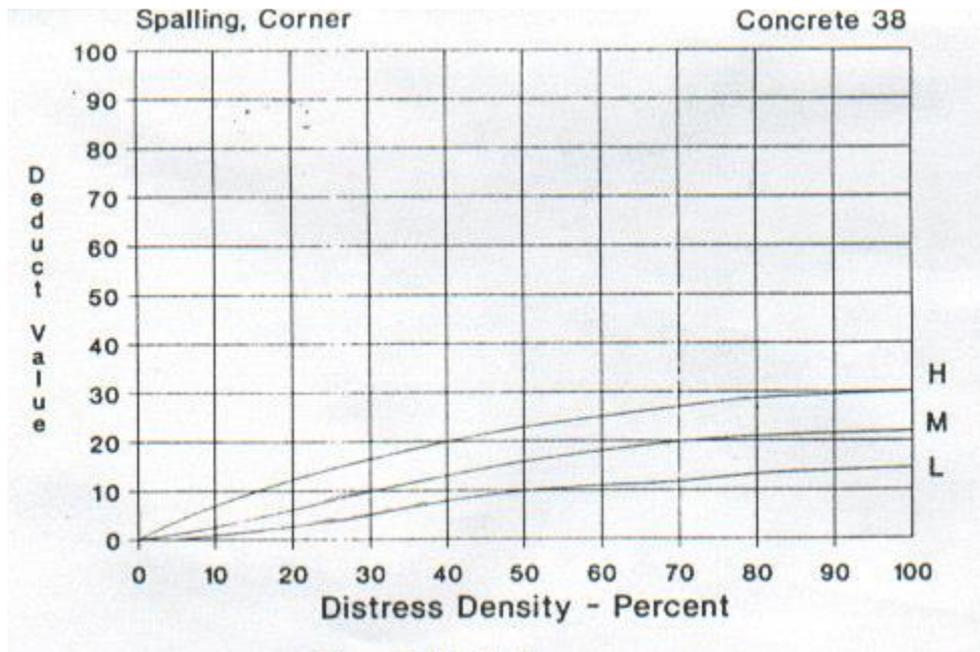
Gráfico N° 8: Abaco descascaramiento de esquina

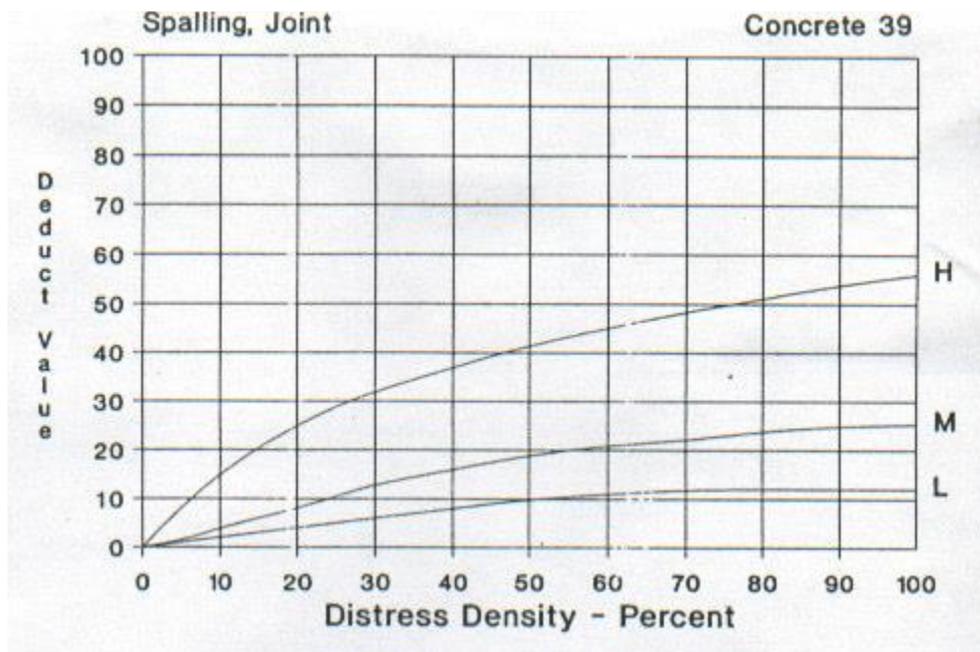
Gráfico N° 9: Abaco descascaramiento de junta

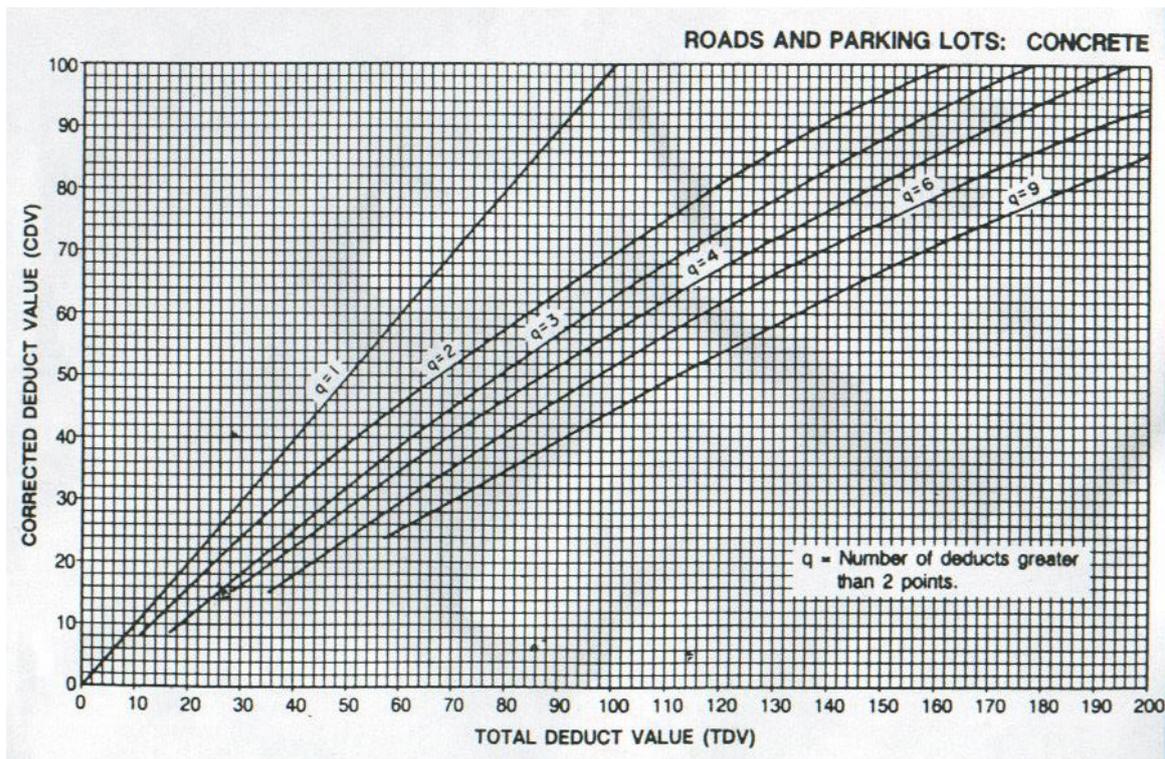
Gráfico N° 10: Abaco de corrección de valores deducidos

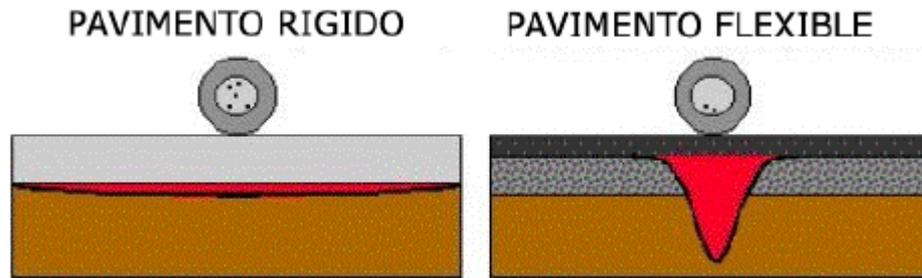
Un pavimento de concreto o pavimento rígido consiste básicamente en una losa de concreto simple o armado, apoyada directamente sobre una base o subbase. La losa, debido a su rigidez y alto módulo de elasticidad, absorbe gran parte de los esfuerzos que se ejercen sobre el pavimento lo que produce una buena distribución de las cargas de rueda, dando como resultado tensiones muy bajas en la subrasante. Todo lo contrario sucede en los pavimentos flexibles, que al tener menor rigidez, transmiten los esfuerzos hacia las capas inferiores lo cual trae como consecuencias mayores tensiones en la subrasante, como se puede apreciar en la figura N° 28.

Figura N° 28: Esquema del comportamiento de pavimentos

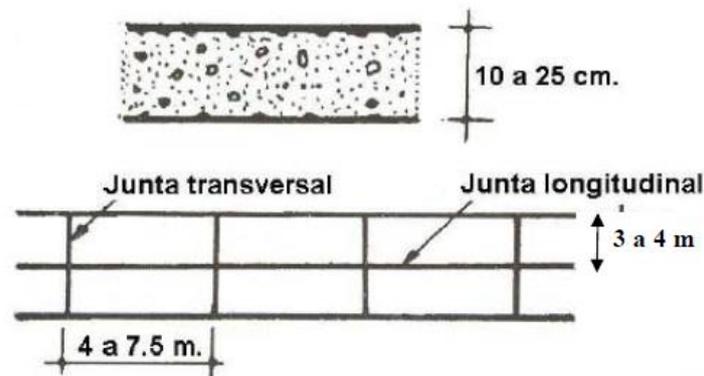
Este tipo de pavimento es aplicable en caso de tráfico ligero y clima templado y generalmente se apoyan directamente sobre la subrasante.

Figura N° 29: Pavimento de concreto simple sin pasadores

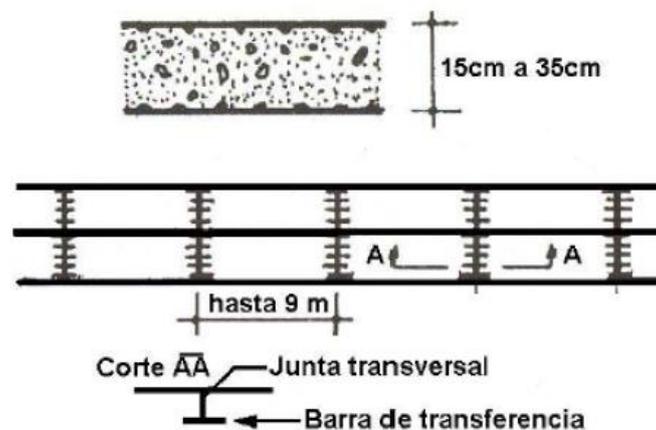
Según la Asociación de Cemento Portland (PCA, por sus siglas en inglés), este tipo de pavimento es recomendable para tráfico diario que exceda los 500 ESALs (ejes simples equivalentes), con espesores de 15 cm o más.

Figura N° 30: Pavimento de concreto simple con pasadores

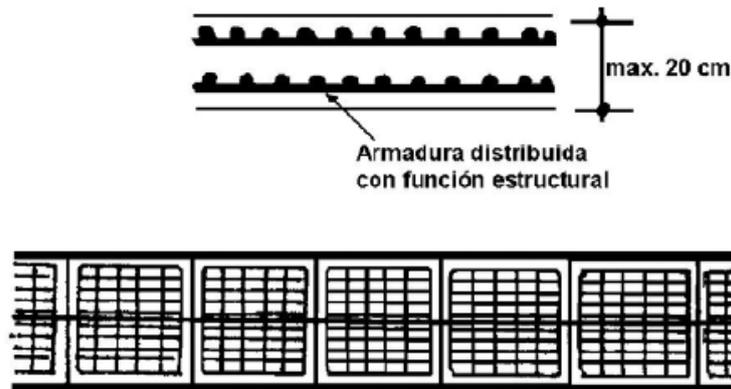
Los pavimentos reforzados con juntas contienen además del refuerzo, pasadores para la transferencia de carga en las juntas de contracción. Este refuerzo puede ser en forma de mallas de barras de acero o acero electrosoldado. El objetivo de la armadura es mantener las grietas que pueden llegar a formarse bien unidas, con el fin de permitir una buena transferencia de cargas y de esta manera conseguir que el pavimento se comporte como una unidad estructural.

Figura N° 31: Pavimento de concreto reforzado

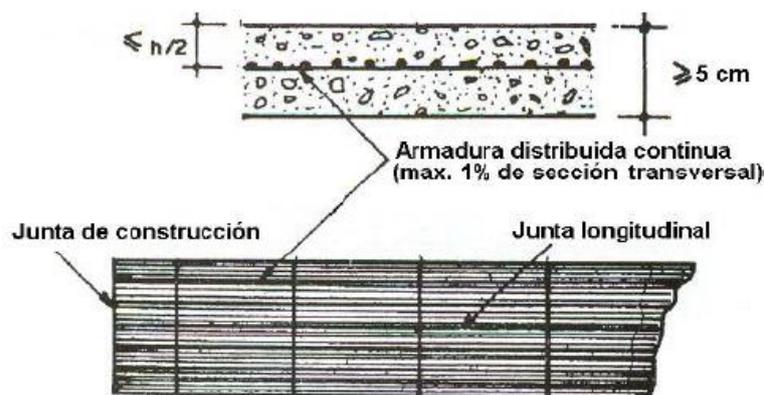
A diferencia de los pavimentos de concreto reforzado con juntas, éstos se construyen sin juntas de contracción, debido a que el refuerzo asume todas las deformaciones, específicamente las de temperatura. El refuerzo principal es el acero longitudinal, el cual se coloca a lo largo de toda la longitud del pavimento. El refuerzo transversal puede no ser requerido para este tipo de pavimentos.

Figura N° 32: Pavimento con refuerzo continuo

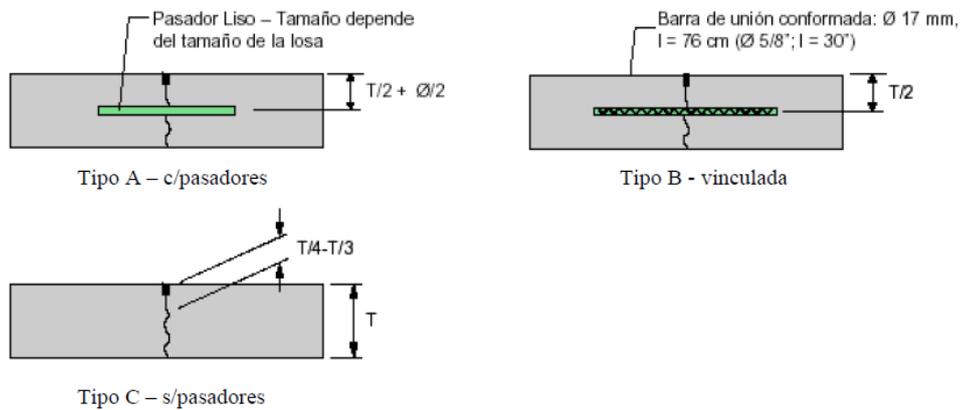
En la figura N° 33, se observan los diferentes tipos de juntas de contracción

Figura N° 33: Tipos de juntas de contracción

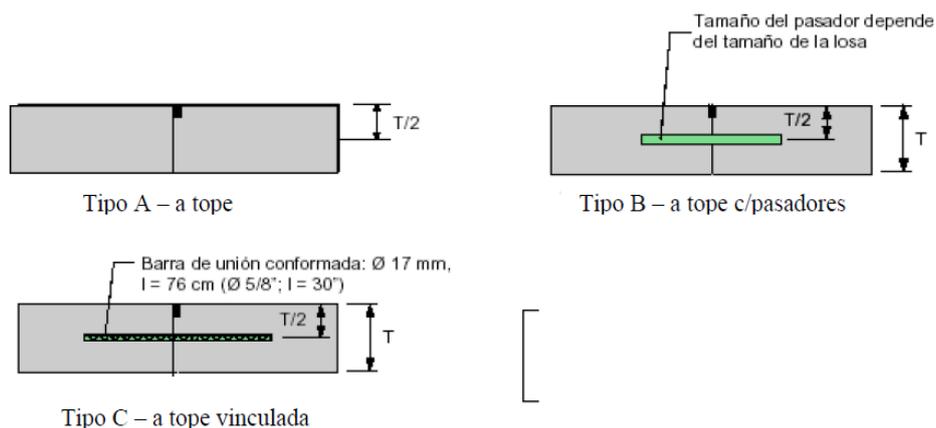
Las juntas de construcción separan construcciones contiguas colocadas en diferentes momentos, tales como la colocación al final del día o entre fajas de pavimentación. La transferencia de cargas se logra mediante el empleo de pasadores. Pueden ser transversales o longitudinales. En la figura N° 34, se observan los diferentes tipos de juntas de construcción.

Figura N° 34: Tipos de juntas de construcción

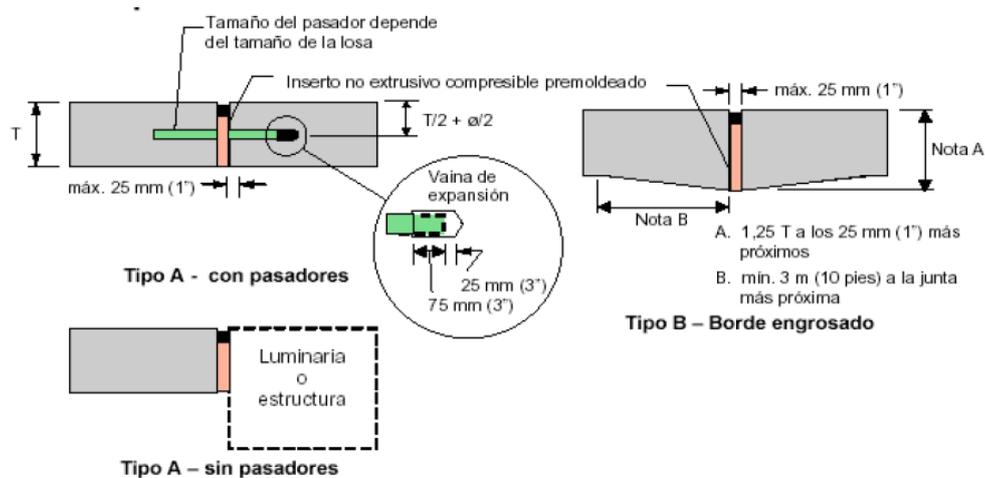
También se utilizan para aislar estructuras existentes. En la figura N°35, se muestran los diferentes tipos de juntas de expansión.

Figura N° 35: Tipos de juntas de expansión

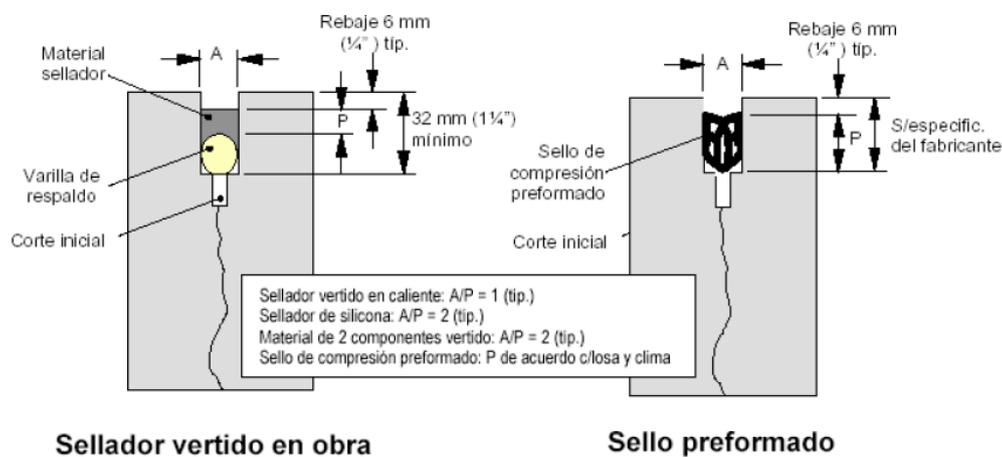
Los reservorios de sellador por compresión están conformados para proporcionar un promedio de compresión del sellador de un 25 % en todo momento. En la figura N°36, se observan los diferentes tipos de selladores.

Figura N° 36: Tipos de selladores

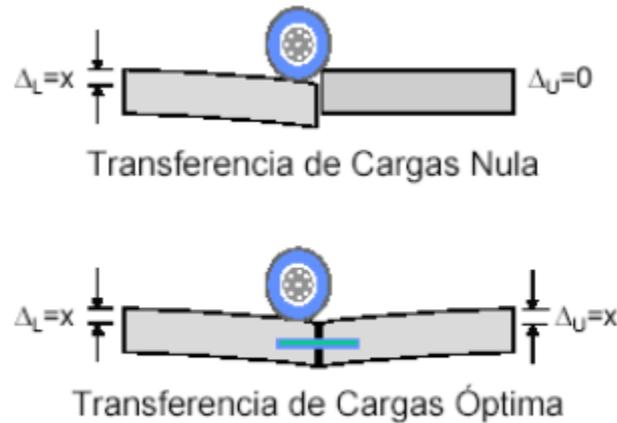
todo lo contrario sucede cuando hay una transferencia de cargas perfecta donde la deflexión de la losa no cargada es igual a la de la losa cargada.

Figura N° 37: Transferencia de carga

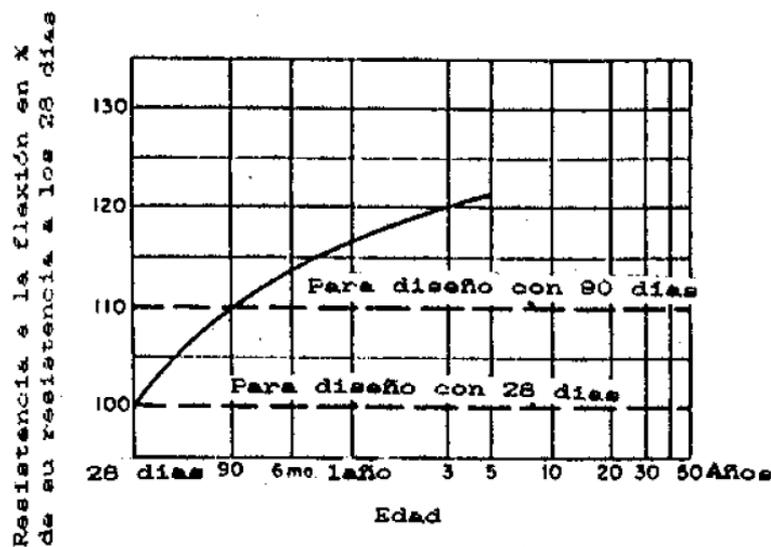
El hormigón continúa adquiriendo mayor resistencia con la edad tal como muestra la Figura N°38. La resistencia ganada es mostrada por la curva llena, que representa los valores MR promedio para varias series de ensayos de laboratorio, de vigas de prueba curadas en el campo y secciones de hormigón tomadas de pavimentos en servicio.

Figura N° 38: Relación entre la resistencia la flexión y la edad de diseño

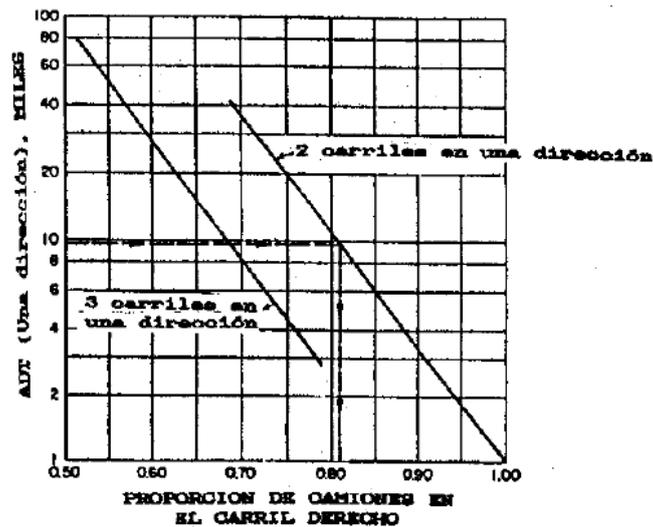
Para caminos de cuatro carriles o más, el ADTT es ajustado mediante el uso de la Figura N° 39.

Figura N° 39: Proporciones de camiones en el carril derecho de una carretera dividida en carriles múltiples.

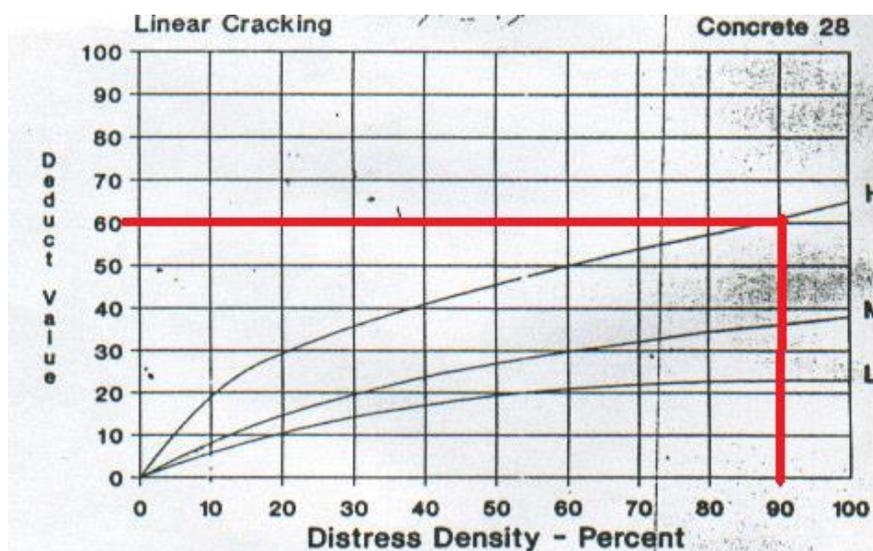
En la siguiente imagen se puede observar la forma de uso de los ábacos:

Gráfico N° 11: Análisis de la curva de falla de piel de cocodrilo

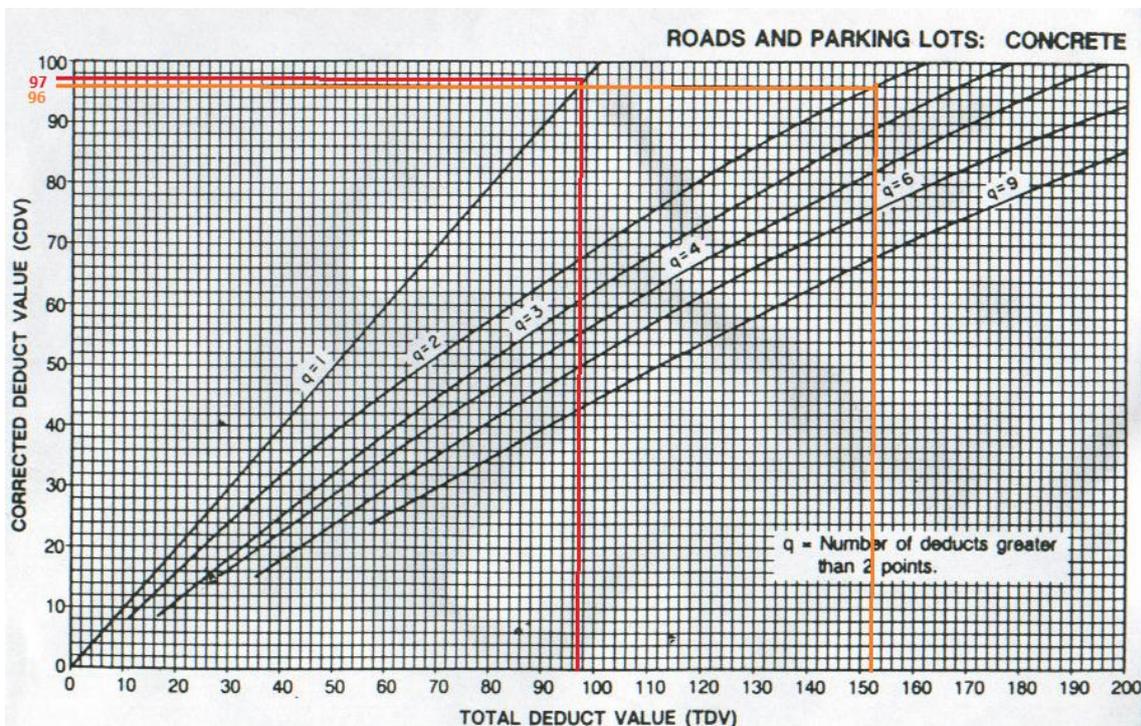
Gráfico N° 12. Abaco de corrección de CDV, UM – 4

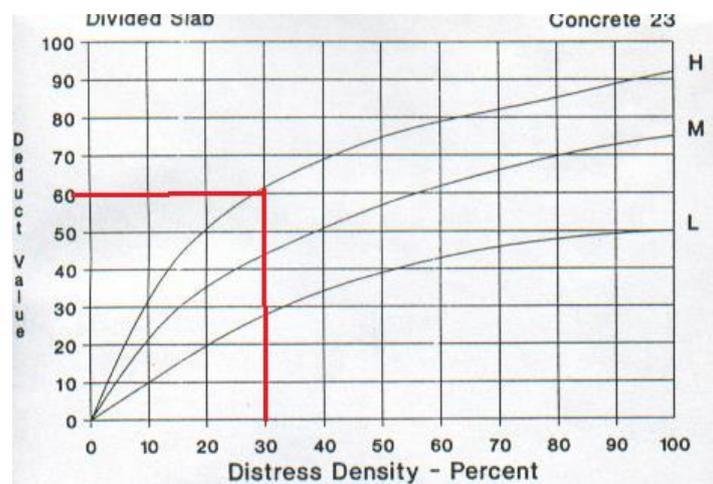
En la siguiente imagen se puede observar la forma de uso de los ábacos:

Gráfico N° 13. Análisis de la curva de falla de ahuellamiento.

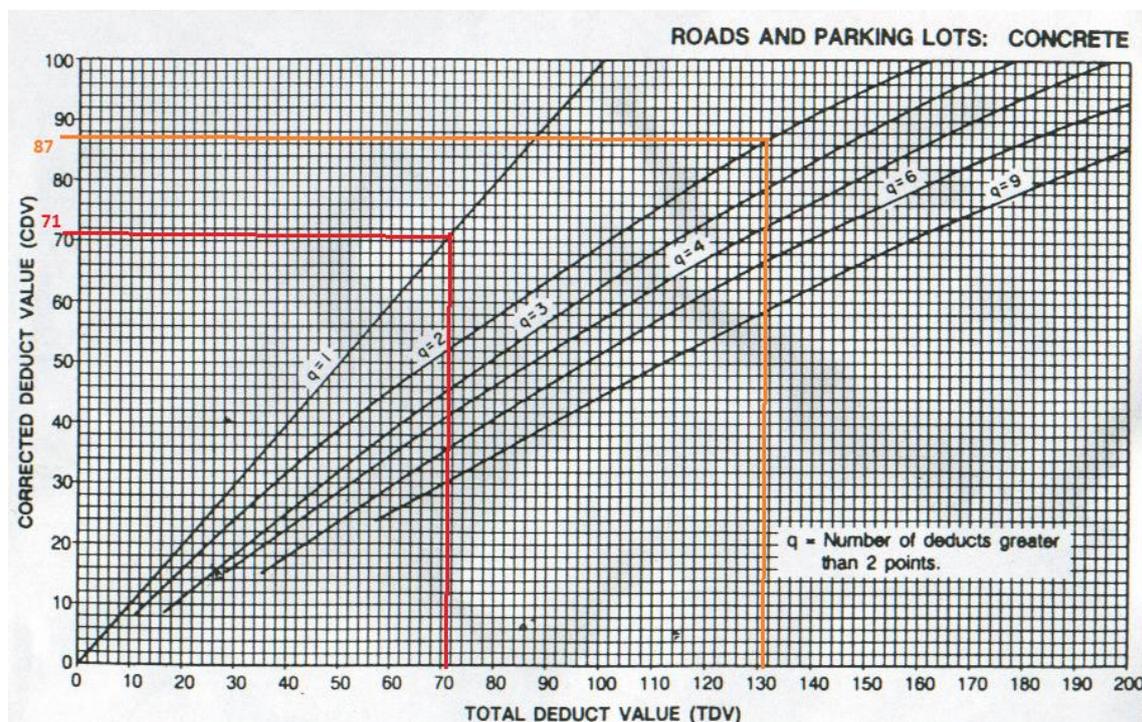
Gráfico N° 14: Abaco de corrección de CDV, UM – 8

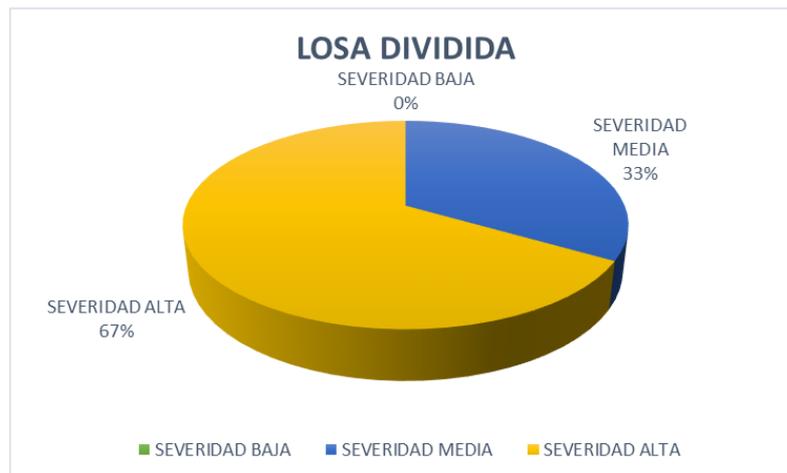
Gráfico N° 15. Análisis de la falla de piel de cocodrilo en toda la calle de Jr. Malecón Alomia Robles  
Fuente: Elaboración propia

En el gráfico N° 15, se muestra la falla de losa dividida, por ende la severidad alta tiene un 67% del total de la falla de losa dividida en todo el Jr. Malecón Alomia Robles.

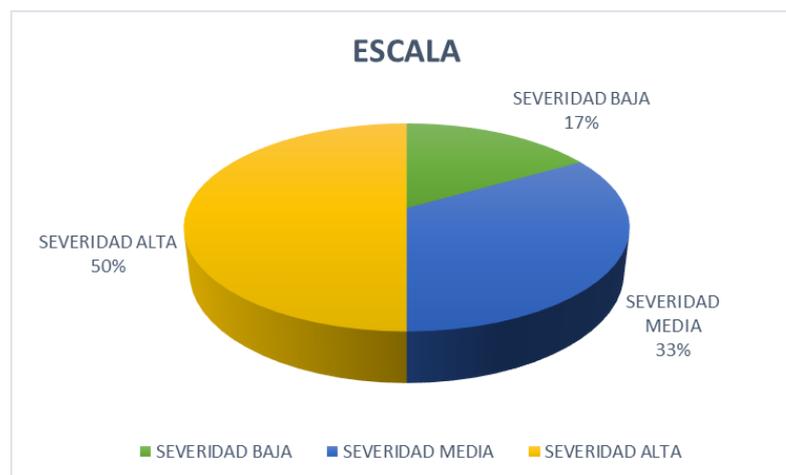
Gráfico N° 16. Análisis de la falla de agrietamiento en bloque en toda la calle de Jr. Malecón Alomia Robles.  
Fuente: Elaboración propia

En el gráfico N° 16, se muestra la falla de escala, por lo tanto la severidad alta se le considera un 50% del total de la falla de escala en todo el Jr. Malecón Alomia Robles.

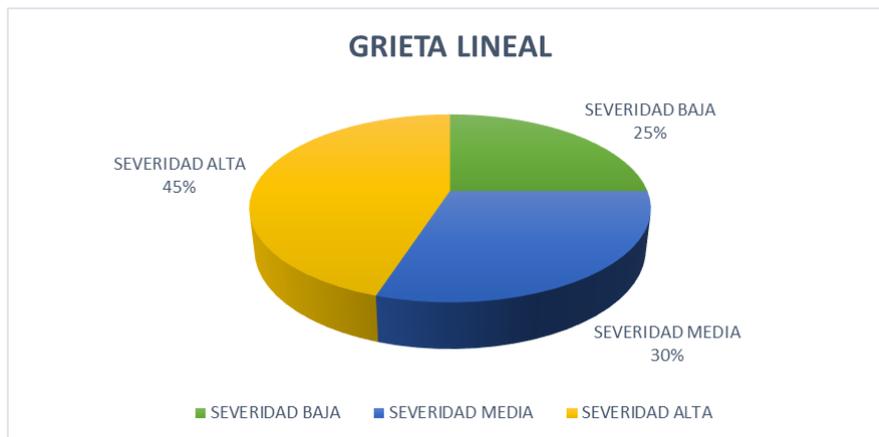
Gráfico N° 17. Análisis de la falla de depresión en toda la calle de Jr. Malecón Alomia Robles  
Fuente: Elaboración propia

En el gráfico N° 17, se muestra la falla de grieta lineal, considerándose como severidad alta un 45% del total de la falla de grieta lineal en todo el Jr. Malecón Alomia Robles.

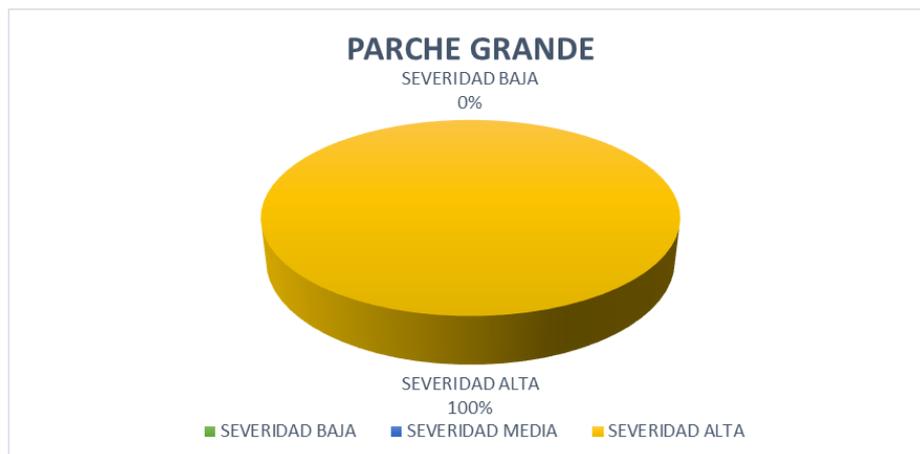
Gráfico N° 18. Análisis de la falla de grieta de borde en toda la calle de Jr. Malecón Alomia Robles.  
Fuente: Elaboración propia

En el gráfico N°18, se muestra la falla de parche grande, cuya severidad alta tiene un 100% del total de la falla de parche grande en todo el Jr. Malecón Alomia Robles.

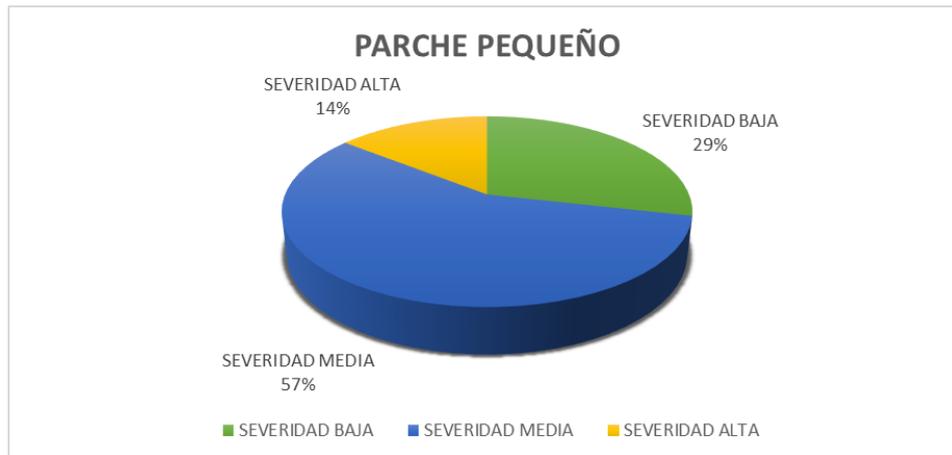
Gráfico N° 19. Análisis de la falla de grieta longitudinal y transversal en toda la calle de Jr. Malecón Alomia Robles.

En el gráfico N° 19, se muestra la falla de parche pequeño, de lo cual se puede deducir como severidad alta un 57%, del total de la falla de parche pequeño en todo el Jr. Malecón Alomia Robles.

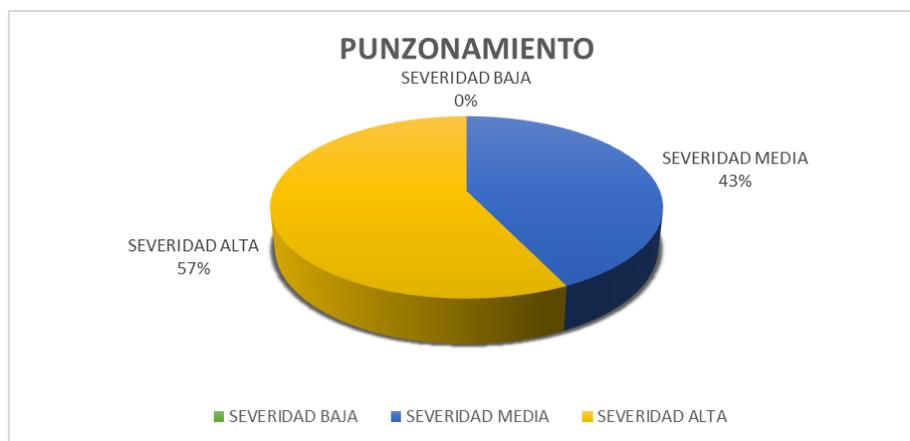
Gráfico N° 20. Análisis de la falla de punzonamiento en toda la calle de Jr. Malecón Alomia Robles.

En el gráfico N° 20, se muestra la falla de punzonamiento, cuya severidad alta tiene un 57% del total de la falla de punzonamiento en todo el Jr. Malecón Alomia Robles.

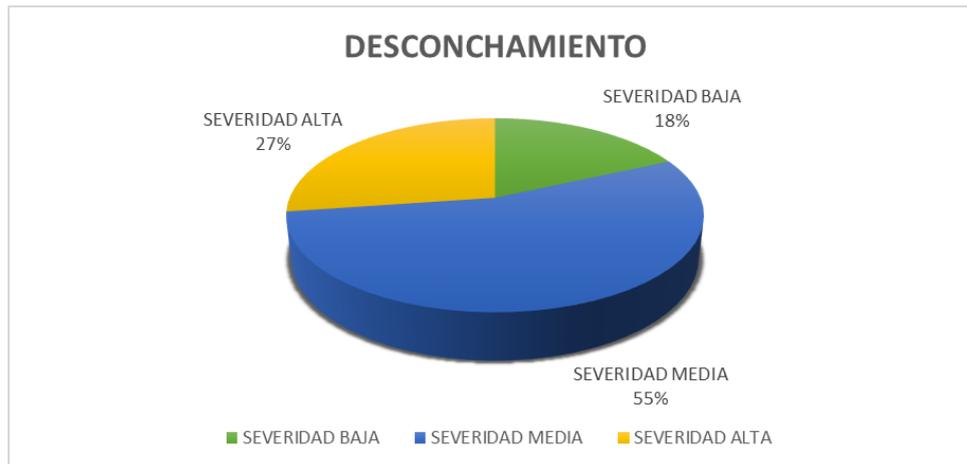
Gráfico N° 21. Análisis de la falla de Huecos en toda la calle de Jr. Malecón Alomia Robles

En el gráfico N° 21, se muestra la falla de desconchamiento, por lo tanto la severidad media tiene un 55% del total de la falla de desconchamiento en todo el Jr. Malecón Alomia Robles.

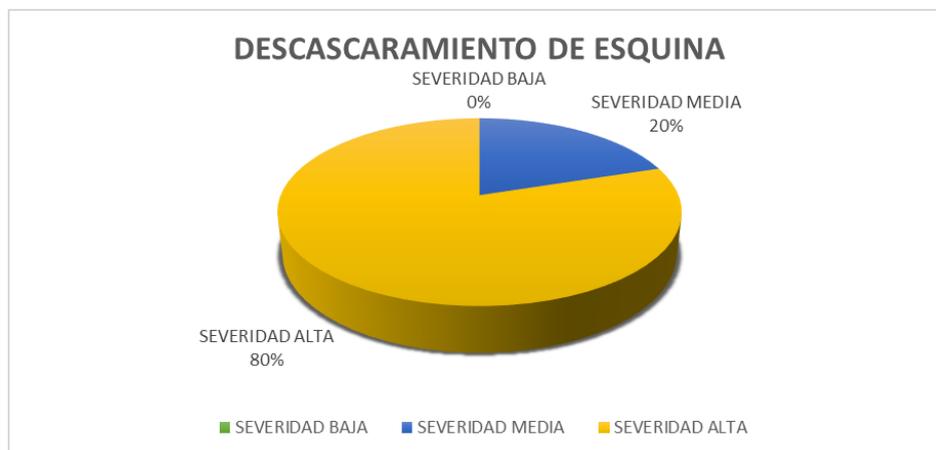
Gráfico N° 22. Análisis de la falla de ahuellamiento en toda la calle de Jr. Malecón Alomia Robles.

En el gráfico N° 22, se muestra la falla de descascaramiento de esquina, por ende la severidad alta tiene un 80% del total de la falla de descascaramiento de esquina en todo el Jr. Malecón Alomia Robles.

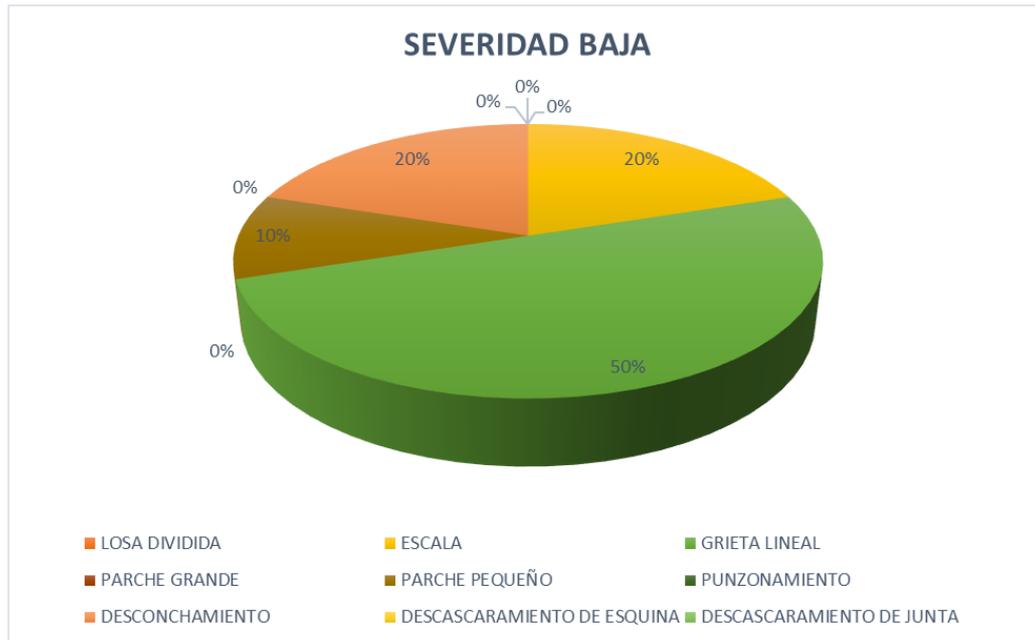
En el gráfico N° 24, basado en el cuadro N° 34, se puede obtener como severidad baja del total de la pista del Jr. Malecón Alomia Robles, donde los tipos de falla más representativos al 50% grieta lineal, 20% escala, 20% desconchamiento y 10% parche pequeño.

Gráfico N° 24. Análisis de la severidad baja, con los tipos de falla  
Fuente: Elaboración propia

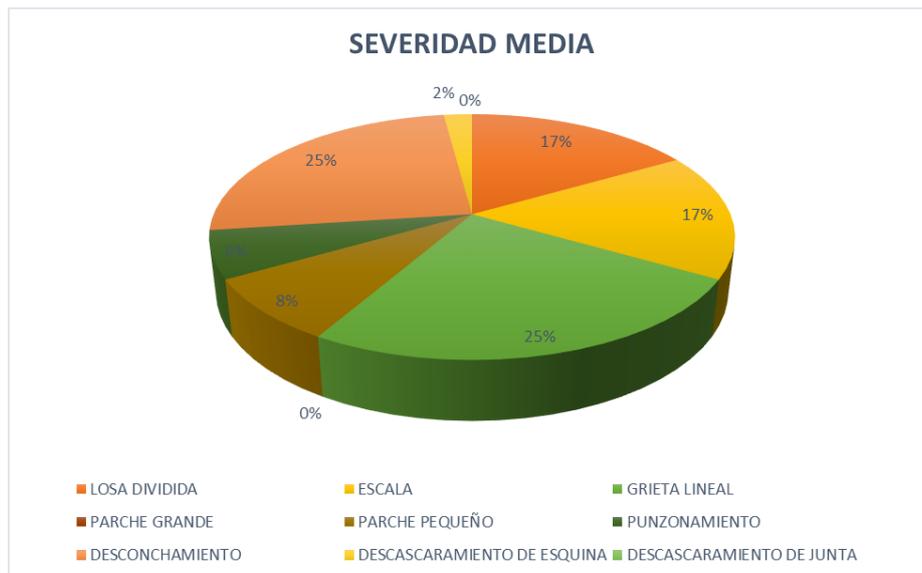
En el gráfico N° 25, basado en el cuadro N° 34, se puede obtener como severidad media del total de la pista del Jr. Malecón Alomia Robles, donde los tipos de falla más representativos al 30% desconchamiento, 25% grieta lineal, 25% losa dividid y 11% de escala.

Gráfico N° 25. Análisis de la severidad media, con los tipos de falla.  
Fuente: Elaboración propia

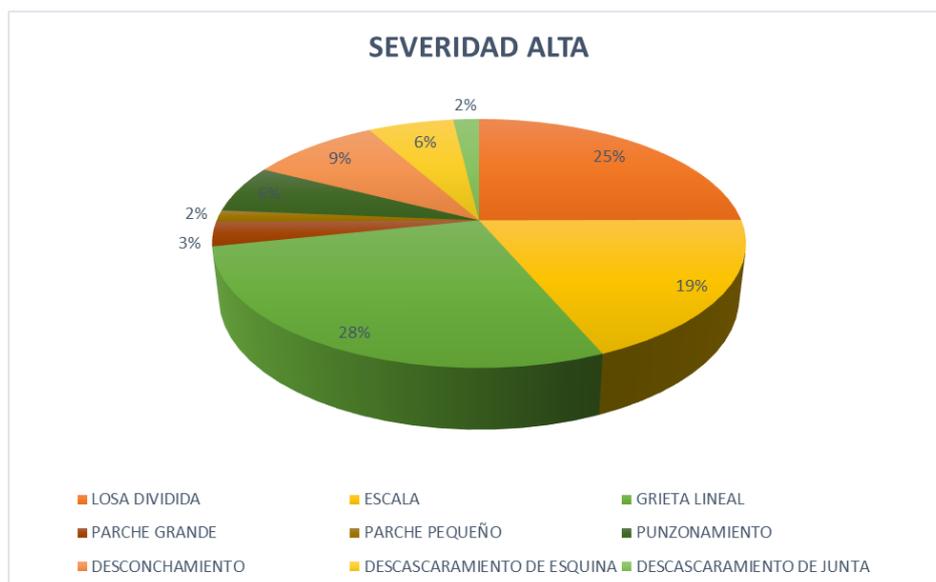
En el gráfico N° 26, basado en el cuadro N°34, se puede obtener como severidad alta del total de la pista del Jr. Malecón Alomia Robles, donde los tipos de falla más representativos al 25% grieta lineal y 25% desconchamiento.

Gráfico N° 26. Análisis de la severidad alta, con los tipos de falla.  
Fuente: Elaboración propia
