**“ANÁLISIS DEL DISEÑO ESTRUCTURAL DEL PAVIMENTO  
RÍGIDO COMPARADO LOS MÉTODOS DE AASHTO 93 Y  
DEL PCA, PARA EL CONFORT DEL JIRÓN MALECÓN  
ALOMIA ROBLES DESDE LA CUADRA  
1 AL 10 – HUÁNUCO – 2017”.**

**TESIS**  
**PARA OPTAR EL TÍTULO PROFESIONAL DE**  
**INGENIERO CIVIL**

**TESISTA**  
**Bach. José Luis, SUAREZ GARGATE**

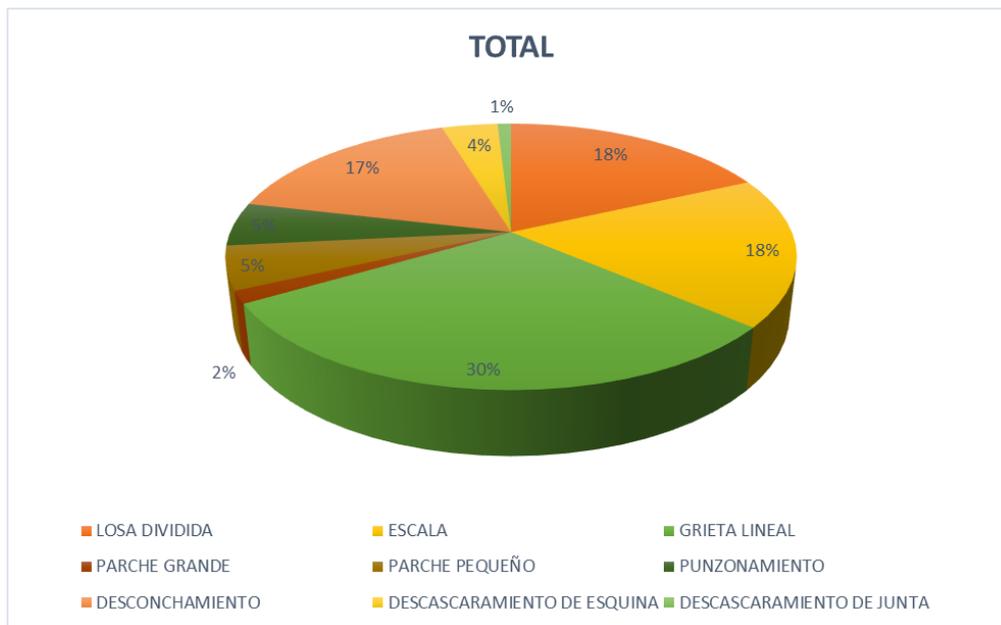
En el gráfico N° 27, basado en el cuadro N°34, se puede obtener como total de la pista del Jr. Malecón Alomia Robles, donde los tipos de falla más representativos al 28% grieta lineal, 25% losa dividida y 19% escala.

Gráfico N° 27. Análisis de la con los tipos de falla más representativos.

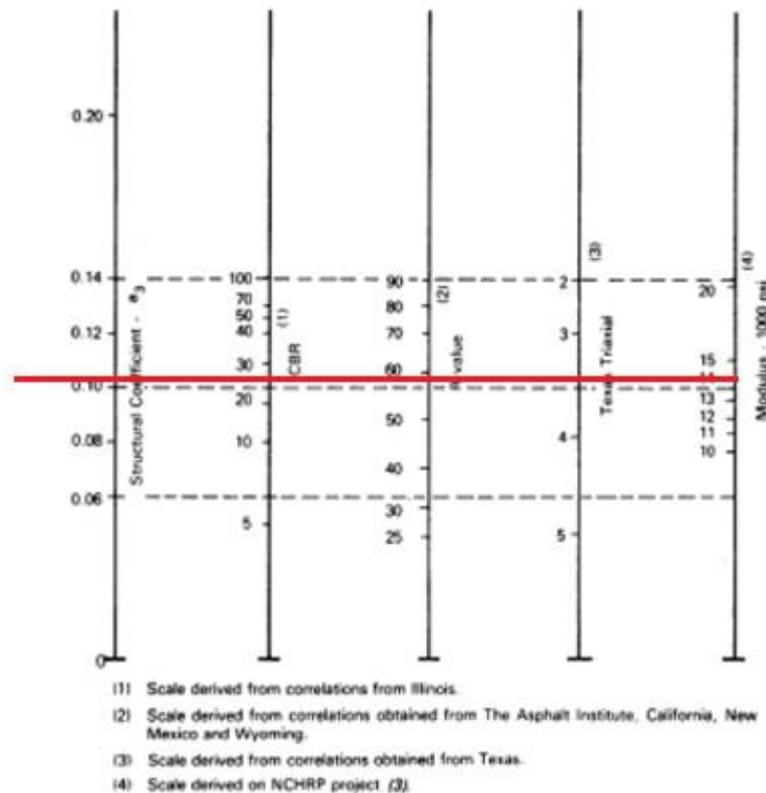
Gráfico N° 28: Variación de coeficiente de capa de sub base granular

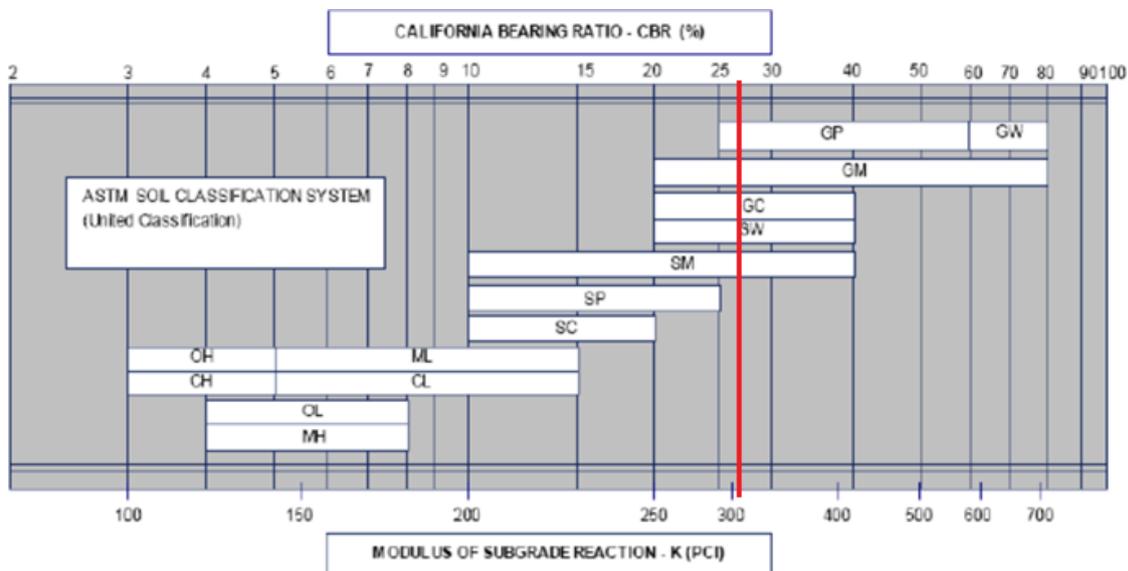
Gráfico N° 31: correlación de CBR y módulo de reacción de la sub rasante.

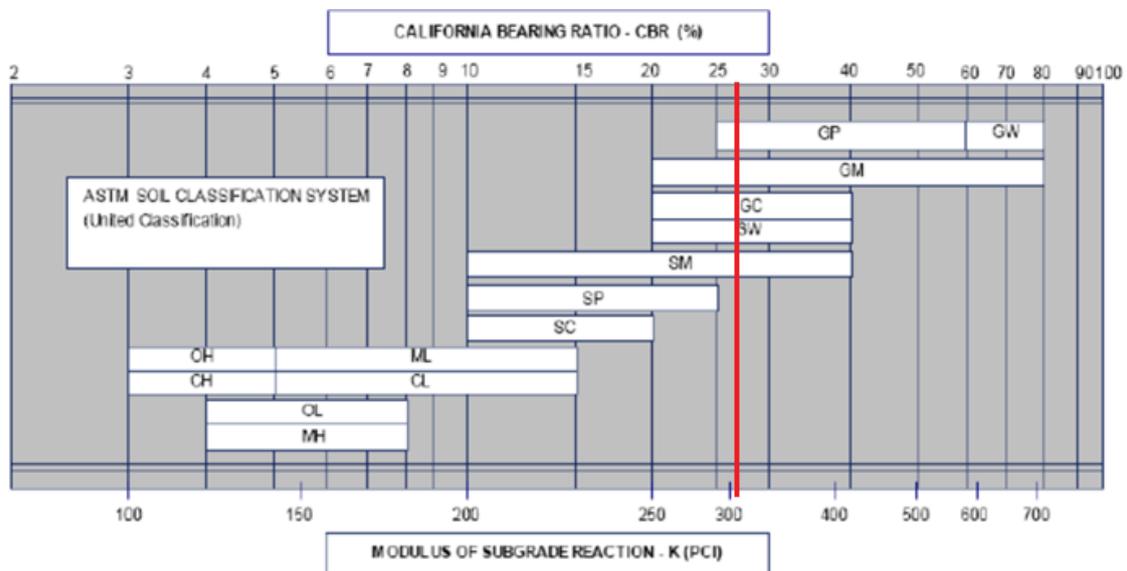
Gráfico N° 33: correlación de CBR y módulo de reacción de la sub rasante.

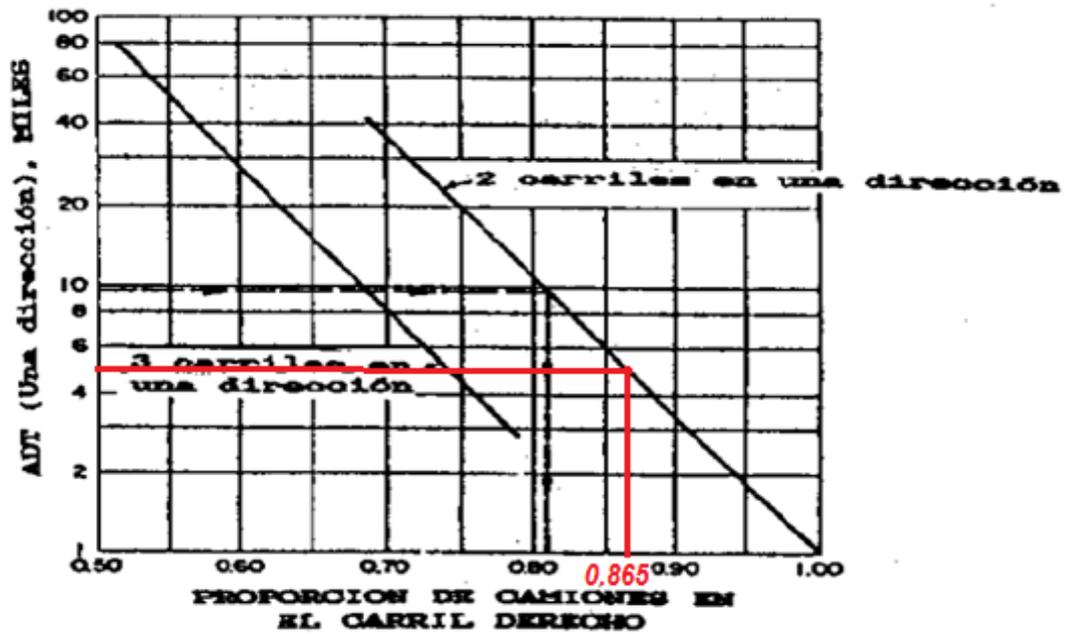
Gráfico N° 34: proporción de camiones en el carril derecho

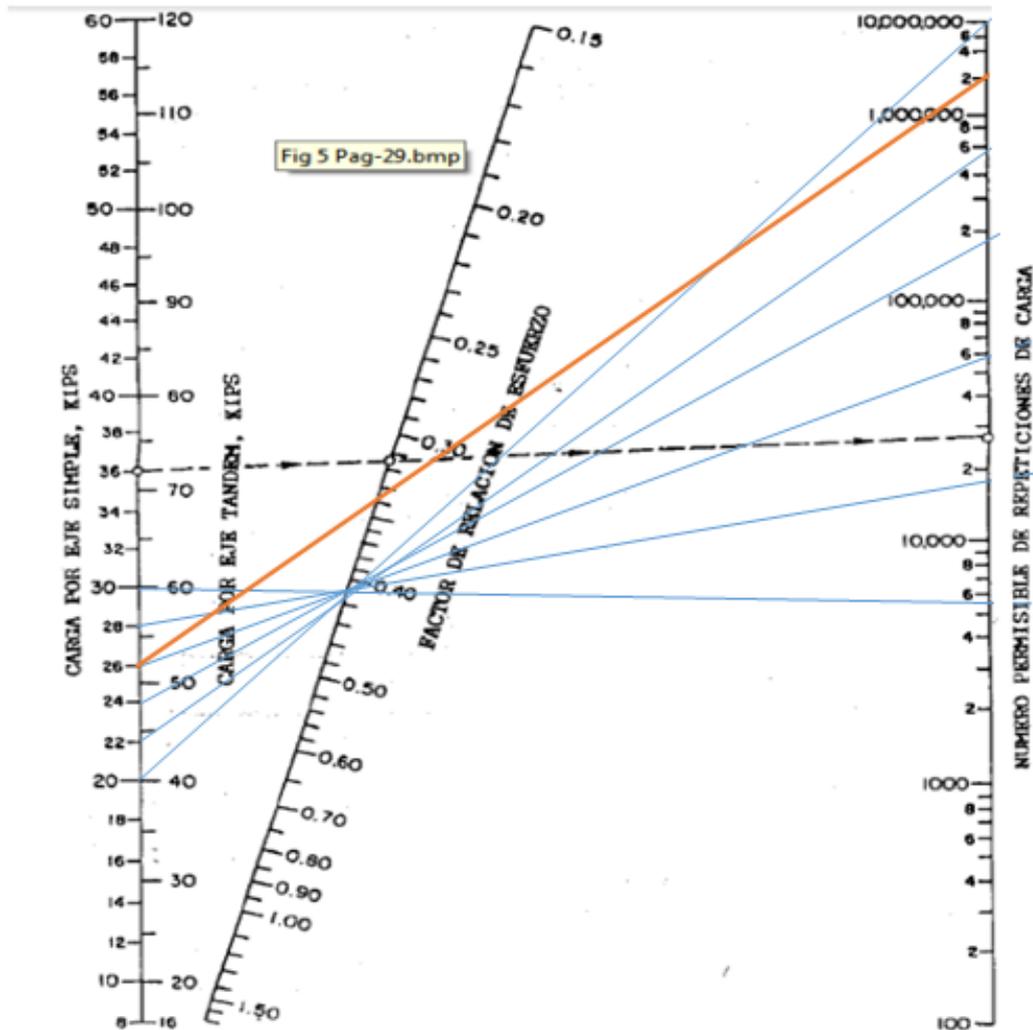
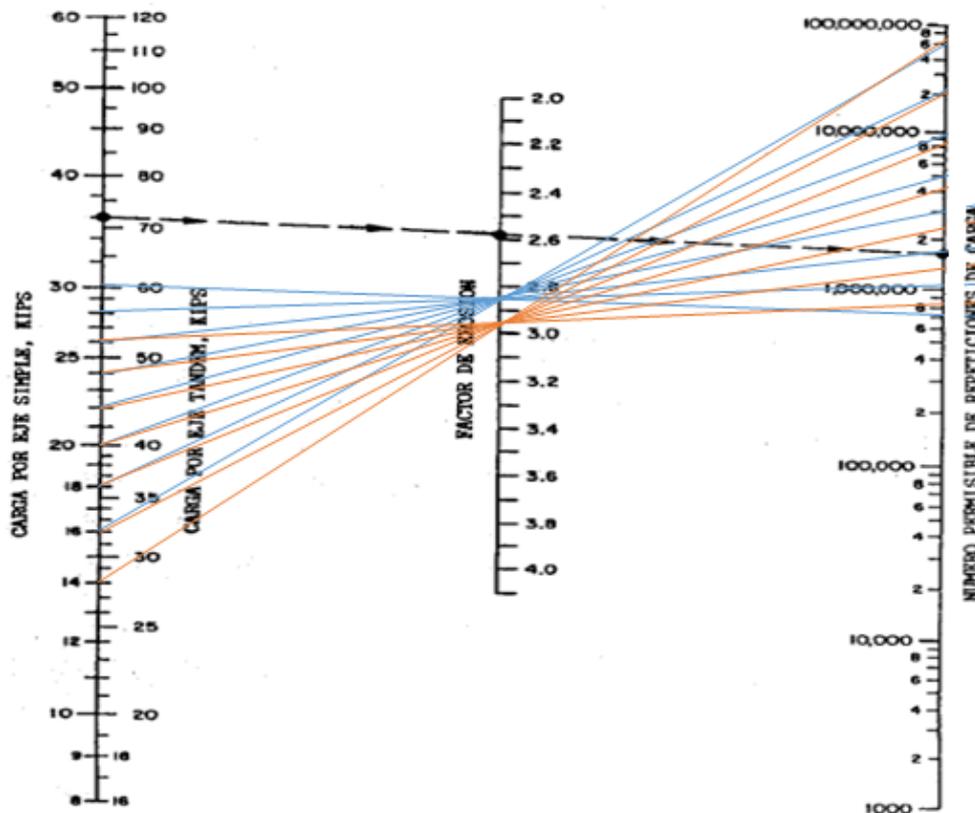
Gráfico N° 36: Análisis por erosión
