UNIVERSIDAD NACIONAL HERMILIO VALDIZÁN

ESCUELA DE POSGRADO

**“DIAGNÓSTICO DEL ESTADO SITUACIONAL DE LA
VIA: HUANUCO-AEROPUERTO-CHURUBAMBA POR EL
MÉTODO: ÍNDICE DE CONDICIÓN DE PAVIMENTOS
PERIODO 2013-2014”**

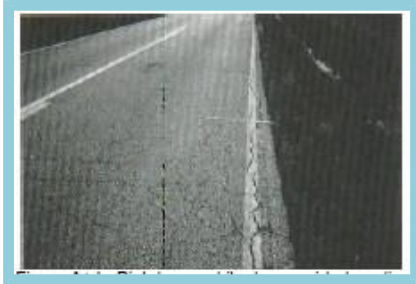
Figura 3: Piel de cocodrilo.

Descripción: Las grietas de fatiga o piel de cocodrilo son una serie de grietas interconectadas cuyo origen es la falla por fatiga de la capa de rodadura asfáltica bajo acción repetida de las cargas de tránsito. El agrietamiento se inicia en el fondo de la capa asfáltica (o base estabilizada) donde los esfuerzos y deformaciones unitarias de tensión son mayores bajo la carga de una rueda. Inicialmente, las grietas se propagan a la superficie como una serie de grietas longitudinales paralelas. Después de repetidas cargas de tránsito, las grietas se conectan formando polígonos con ángulos agudos que desarrollan un patrón que se asemeja a una malla de gallinero o a la piel de cocodrilo. Generalmente, el lado más grande de las piezas no supera los 0.60 m.

La piel de cocodrilo se considera Como un daño estructural importante y usualmente se presenta acompañado por ahuellamiento.

A: Parcheo parcial o Full Depth. Sobrecarpeta. Reconstrucción.

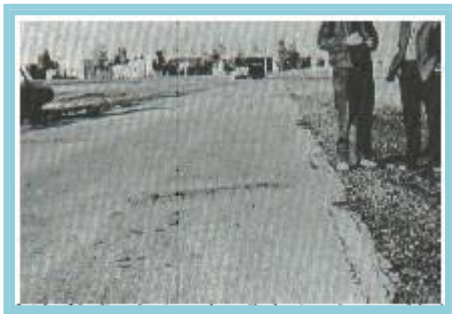
Figura 6: Abultamientos y Hundimientos.

1. Levantamiento o combadura de losas de concreto de cemento Pórtland con una sobrecarpeta de concreto asfáltico.
2. Expansión por congelación (crecimiento de lentes de hielo).
3. Infiltración y elevación del material en una grieta en combinación con las cargas del tránsito (algunas veces denominado “tenting”).

M: Reciclado en frío. Parcheo profundo o parcial.

A: Reciclado (fresado) en frío. Parcheo profundo o parcial. Sobrecarpeta.

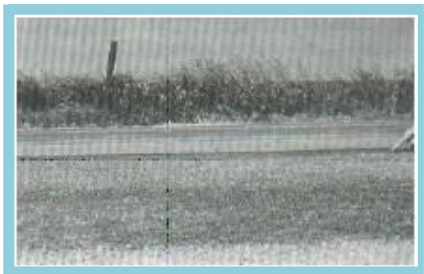
Figura 7: Corrugación.

Descripción: La corrugación (también llamada “lavadero”) es una serie de cimas y depresiones muy próximas que ocurren a intervalos bastante regulares, usualmente a menos de 3.0 m. Las cimas son perpendiculares a la dirección del tránsito. Este tipo de daño es usualmente causado por la acción del tránsito combinada con una carpeta o una base inestables. Si los abultamientos ocurren en una serie con menos de 3.0 m de separación entre ellos, cualquiera sea la causa, el daño se denomina corrugación.

M: Reconstrucción. A:

Reconstrucción.

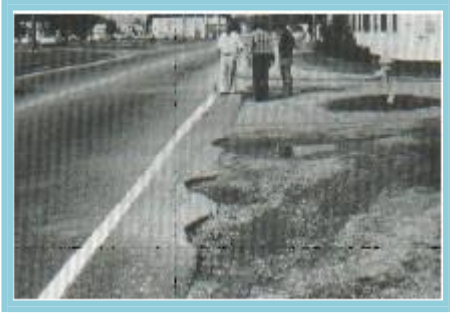
Figura 9: Grieta de borde.

Descripción: Las grietas de borde son paralelas y, generalmente, están a una distancia entre 0.30 y 0.60m del borde exterior del pavimento. Este daño se acelera por las cargas de tránsito y puede originarse por debilitamiento, debido a condiciones climáticas, de la base o de la subrasante próximas al borde del pavimento. El área entre la grieta y el borde del pavimento se clasifica de acuerdo con la forma como se agrieta (a veces tanto que los pedazos pueden removerse).

B: No se hace nada. Sellado de grietas con ancho mayor a 3 mm.

M: Sellado de grietas. Parcheo parcial - profundo.

A: Parcheo parcial – profundo.

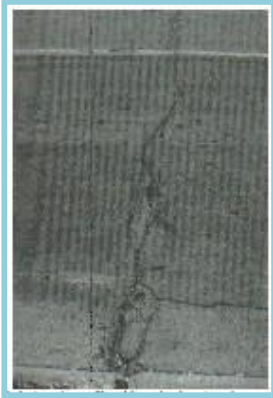
Figura 10: Grieta de reflexión de junta.

Descripción: Este daño ocurre solamente en pavimentos con superficie asfáltica construidos sobre una losa de concreto de cemento Pórtland. No incluye las grietas de reflexión de otros tipos de base (por ejemplo, estabilizadas con cemento o cal). Estas grietas son causadas principalmente por el movimiento de la losa de concreto de cemento Pórtland, inducido por temperatura o humedad, bajo la superficie de concreto asfáltico. Este daño no está relacionado con las cargas; sin embargo, las cargas del tránsito pueden causar la rotura del concreto asfáltico cerca de la grieta. Si el pavimento está fragmentado a lo largo de la grieta, se dice que aquella está descascarada. El conocimiento de las dimensiones de la losa subyacente a la superficie de concreto asfáltico ayuda a identificar estos daños.

M: Sellado de grietas. Parcheo de profundidad parcial.

A: Parcheo de profundidad parcial. Reconstrucción de la junta.

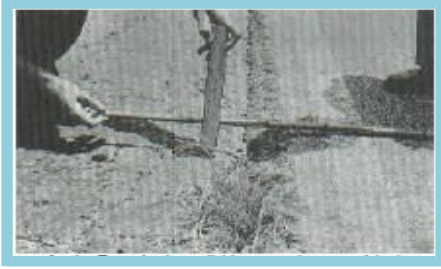
Figura 11: Desnivel carril/berma.

Descripción: El desnivel carril / berma es una diferencia de niveles entre el borde del pavimento y la berma. Este daño se debe a la erosión de la berma, el asentamiento berma o la colocación de sobrecarpetas en la calzada sin ajustar el nivel de la berma.

L, M, H: Renivelación de las bermas para ajustar al nivel del carril.

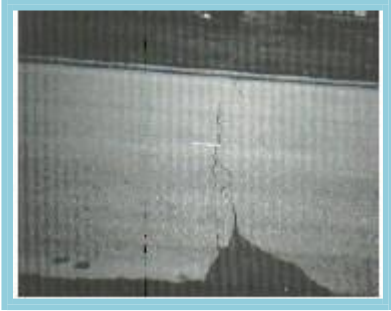
Figura 12: Grietas longitudinales y transversales.

Descripción: Las grietas longitudinales son paralelas al eje del pavimento o a la dirección de construcción y pueden ser causadas por:

1. Una junta de carril del pavimento pobremente construida.
2. Contracción de la superficie de concreto asfáltico debido a bajas temperaturas o al endurecimiento del asfalto o al ciclo diario de temperatura.
3. Una grieta de reflexión causada por el agrietamiento bajo la capa de base, incluidas las grietas en losas de concreto de cemento Pórtland, pero no las juntas de pavimento de concreto.

Las grietas transversales se extienden a través del pavimento en ángulos aproximadamente rectos al eje del mismo o a la dirección de construcción. Usualmente, este tipo de grietas no está asociado con carga.

B: No se hace nada. Sellado de grietas de ancho mayor que 3.0

mm. M: Sellado de grietas.

A: Sellado de grietas. Parcheo parcial.
