UNIVERSIDAD NACIONAL HERMILIO VALDIZÁN  
ESCUELA DE POSGRADO

TESIS PARA OPTAR EL GRADO DE MAESTRO EN GESTIÓN Y  
NEGOCIOS, MENCIÓN EN GESTIÓN DE PROYECTOS

“IMPACTO ECONÓMICO DE LOS ESTABILIZANTES DE SUELO  
ENZIMA PZ- 22X Y POLY-SES EN LA CONSERVACIÓN DE LA  
SUPERFICIE DE RODADURA DE LA CARRETERA NO PAVIMENTADA  
HUÁNUCO - MARABAMBA”

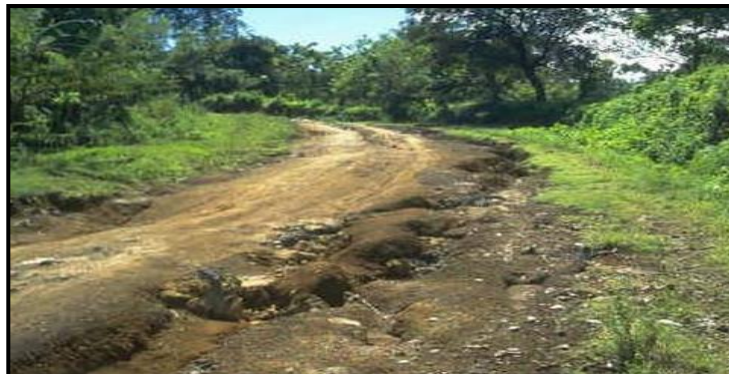
Se caracteriza por la acumulación de agua superficial en la plataforma, no necesariamente por el mal drenaje superficial, sino por falta de mantenimiento en las obras de arte.

**Figura 2.2.-** Drenaje inadecuado

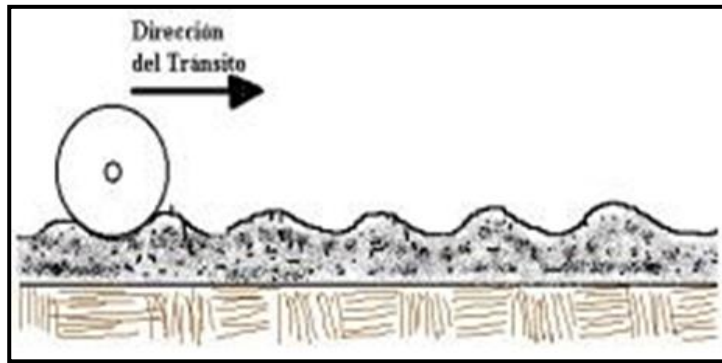
Serie de ondulaciones constituidas por crestas y depresiones perpendiculares a la dirección del tránsito, los cuales se suceden muy próximas, unas de otras, a intervalos aproximadamente regulares, en general menores de 1 metro, a lo largo de la superficie.

**Figura 2.3.- Ondulaciones**

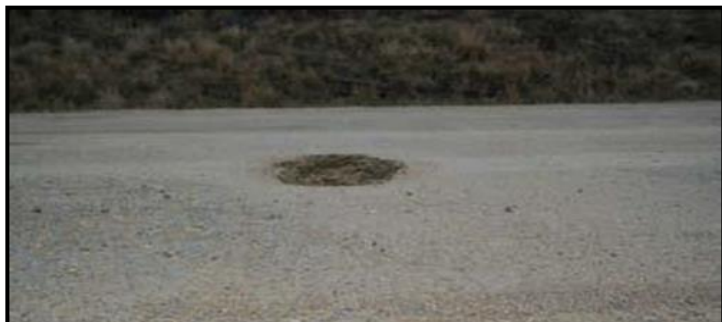
Cavidades en la superficie de la carretera en forma de tazón, cuyo diámetro promedio usualmente es menor de 1 m. Son muy variadas las causas que originan este daño. Se producen debido a un estado muy avanzado de otros daños, por ejemplo las corrugaciones, ahuellamientos, etc. Y también por la combinación del tránsito, clima y características de los materiales de la rodadura, son factores que influyen en la formación de este daño. Este daño tiende a desarrollarse durante la época húmeda, durante la cual cualquier deformación en la superficie, posibilita la concentración de agua.

**Figura 2.4 Baches.**

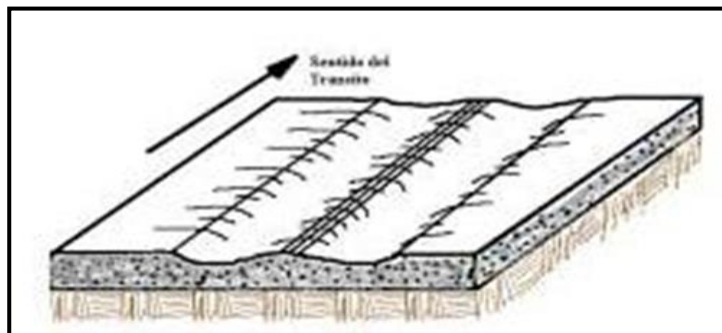
Es la acción de las cargas transmitidas por los neumáticos de los vehículos, así como por la frecuencia de las mismas. Las características del material de superficie y las condiciones climáticas son factores que posibilitan el desarrollo de este daño. Por ejemplo, materiales arcillosos en clima húmedo o materiales sin cohesión (arenoso) en clima seco.

**Figura 2.5.- Ahuellamiento**

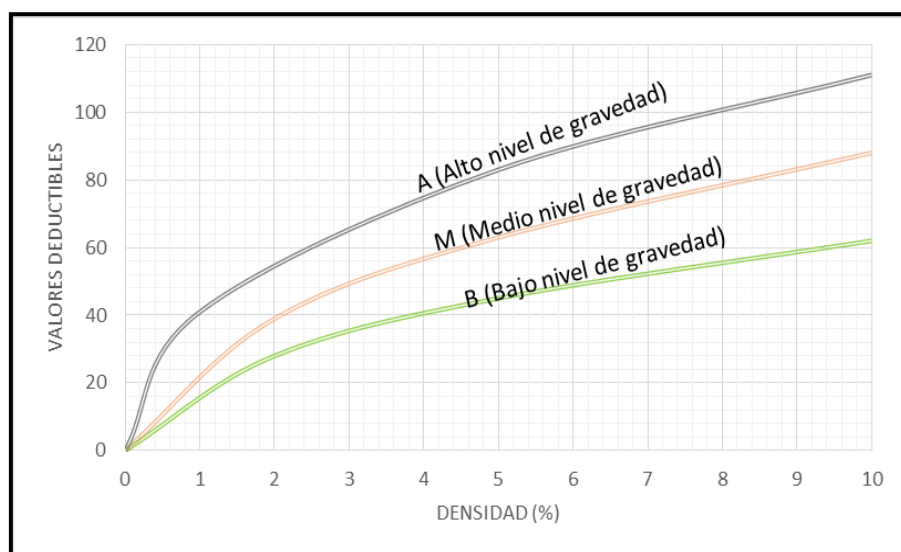
**Figura 2.10.-** Abaco de densidades para baches – Valor Deductible

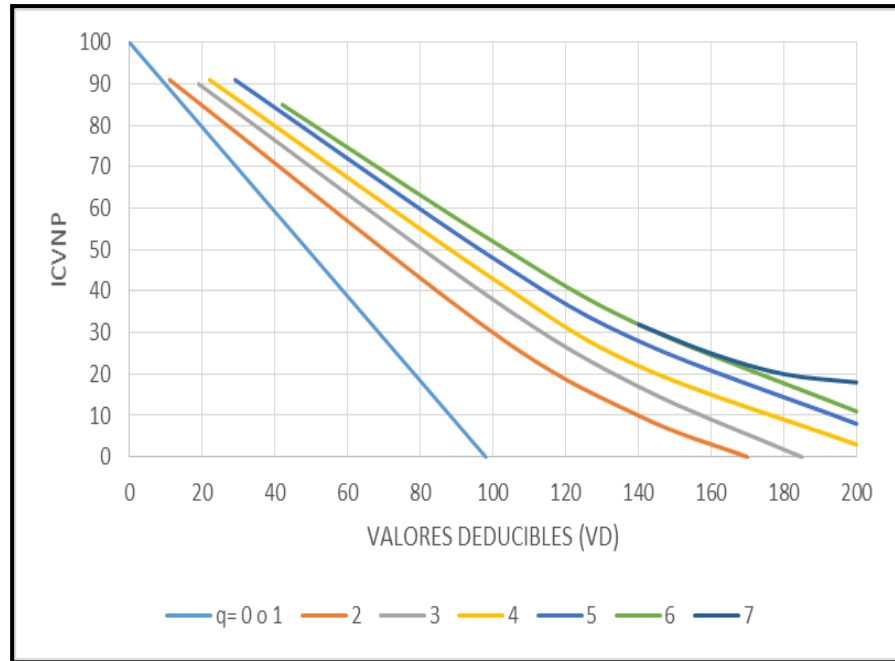
**Figura 2.11.-** Abaco de deducibles (VD) – ICVNP

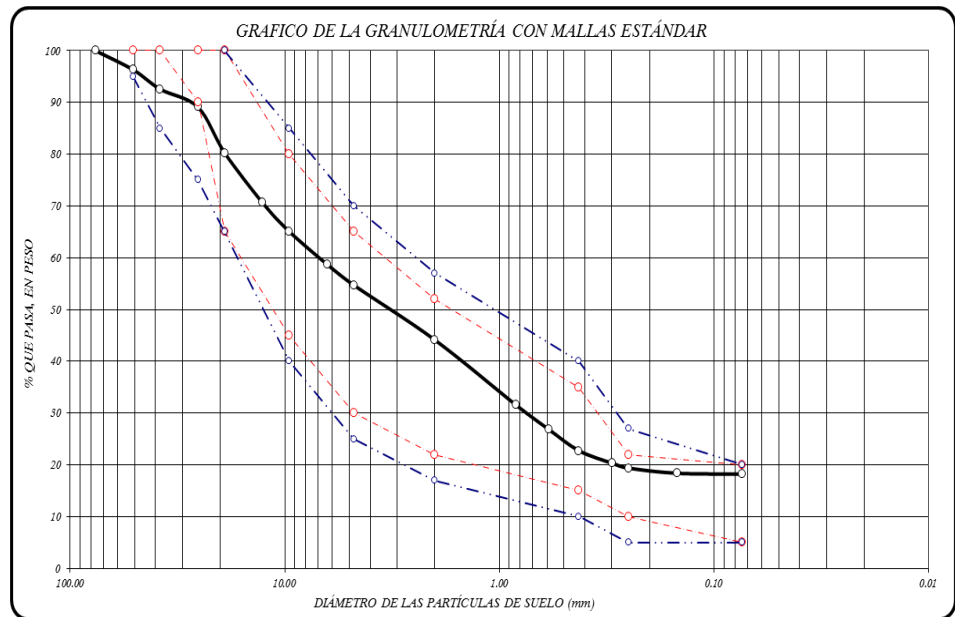
**Figura 4.4.-** Curva granulométrica del suelo de la cantera

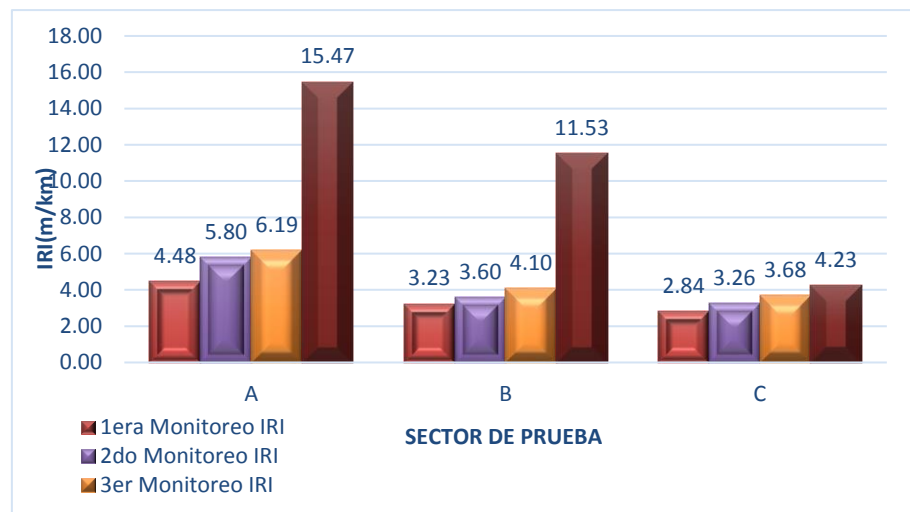
**Gráfico 4.1.-** Resumen de los resultados de IRI

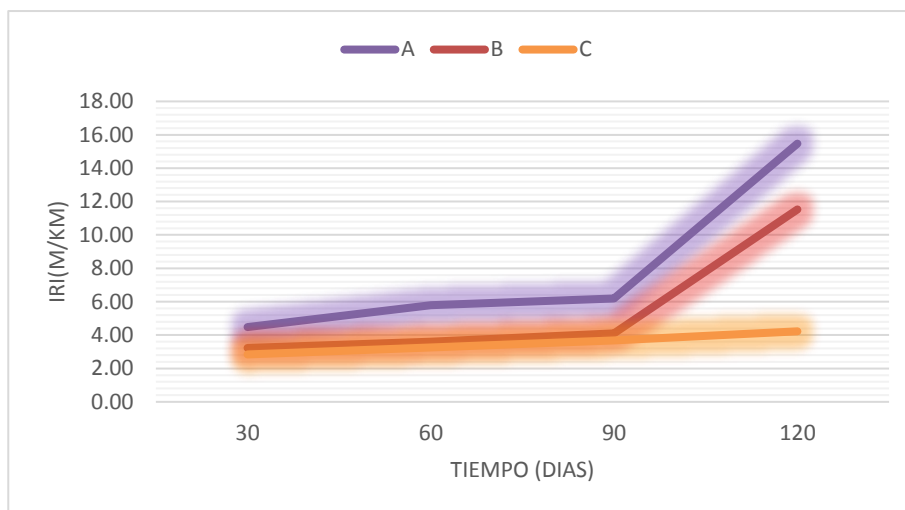
El siguiente gráfico muestra como está progresivamente aumentando la rugosidad a medida que pasa el tiempo.

**Gráfico 4.2.-** Progreso del deterioro por sector de prueba

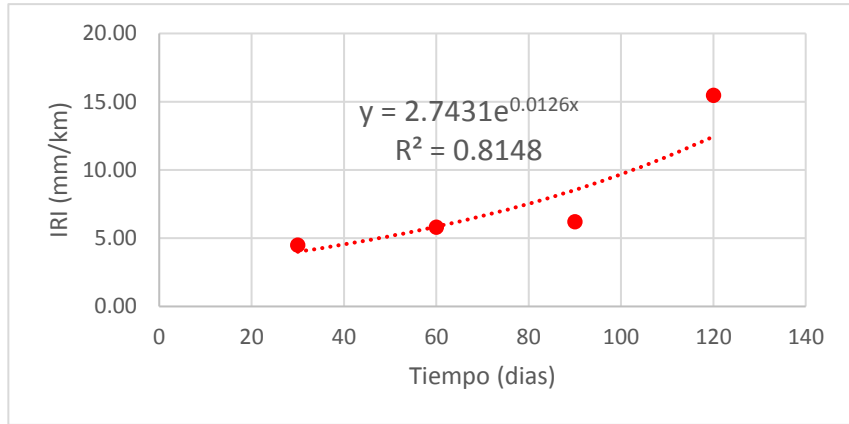
**Gráfico 4.7.-** Curva de deterioro para el sector A.  
Fuente: Elaboración Propia

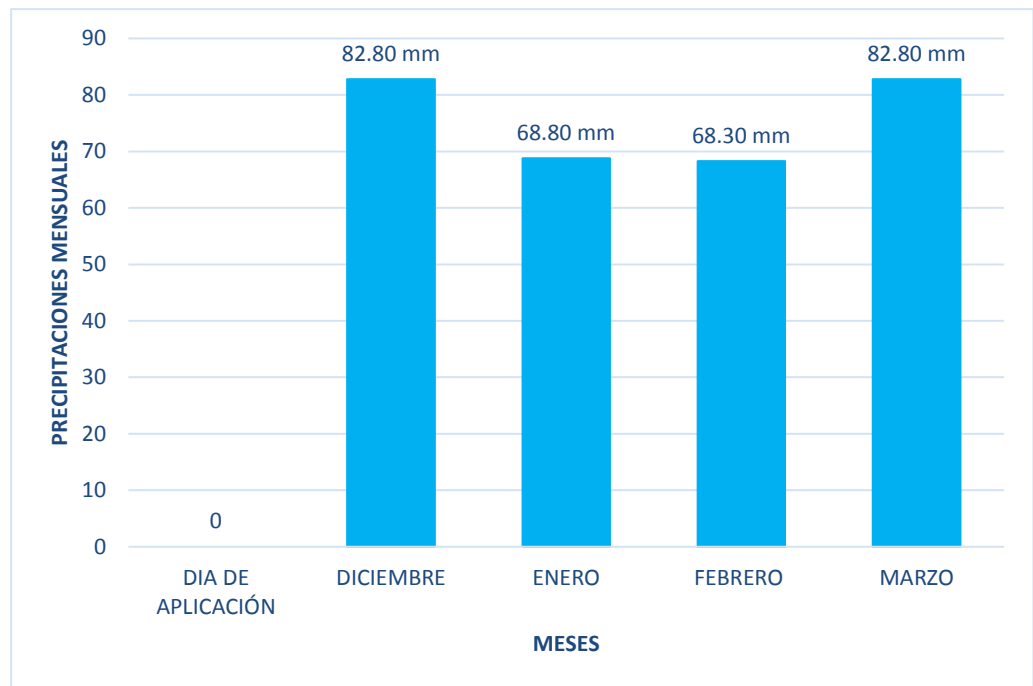
**Gráfico 4.14.-** Precipitación acumuladas desde el inicio de aplicación

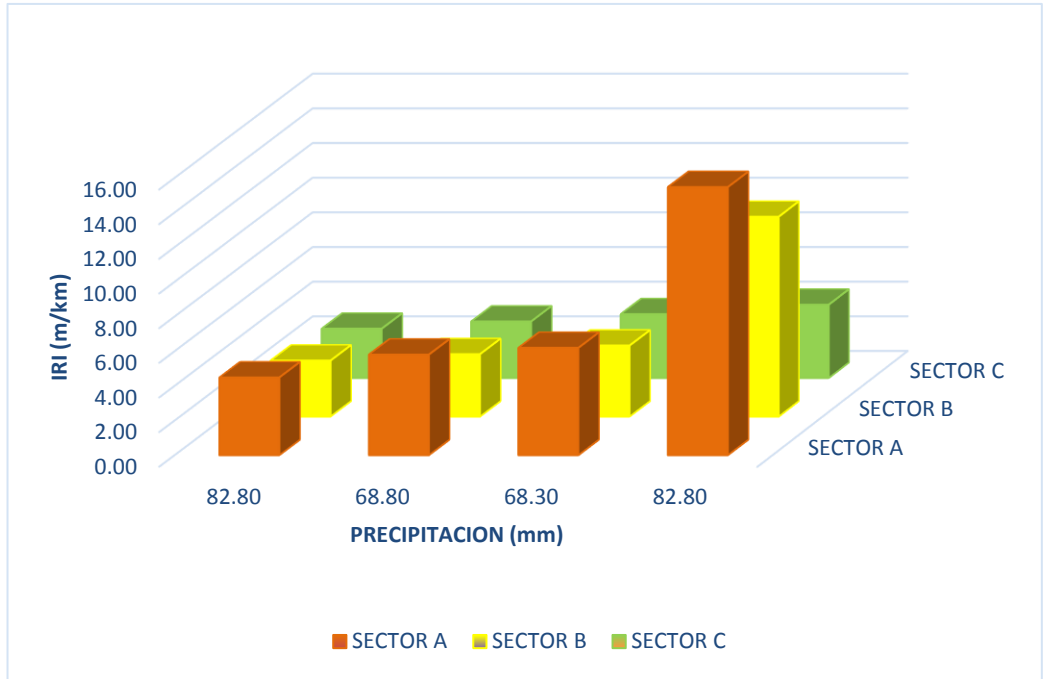
**Gráfico 4.15.-** Precipitaciones acumuladas en el progreso del IRI

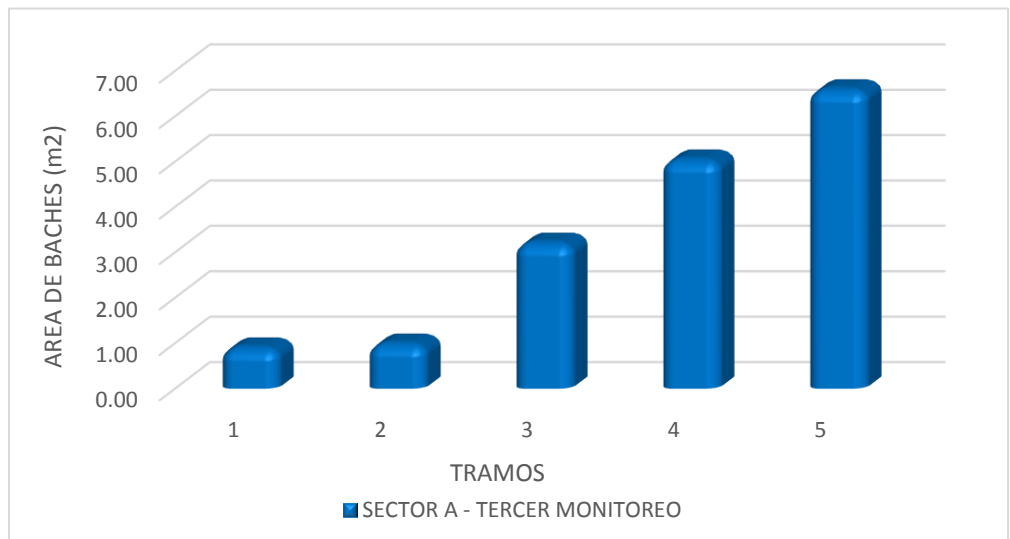
**Gráfico 4.17.-** Deterioro superficial (baches) – Sector sin estabilizante

**Gráfico 4.18.-** Deterioro superficial (baches) – Sector sin estabilizante

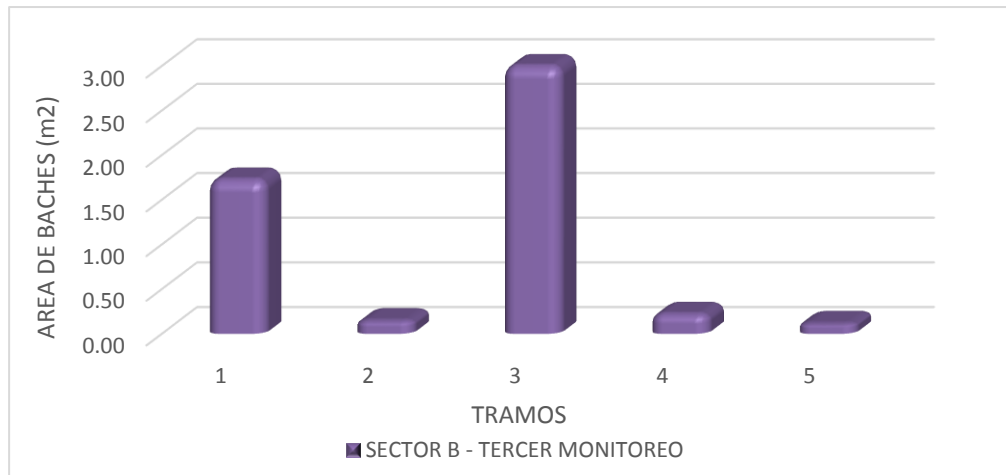
**Gráfico 4.19.-** Deterioro superficial (baches) – Sector con enzima pz-22x  
Fuente: Elaboración Propia

**Gráfico 4.20.-** Deterioro superficial (baches) – Sector con enzima pz-22x  
Fuente: Elaboración Propia

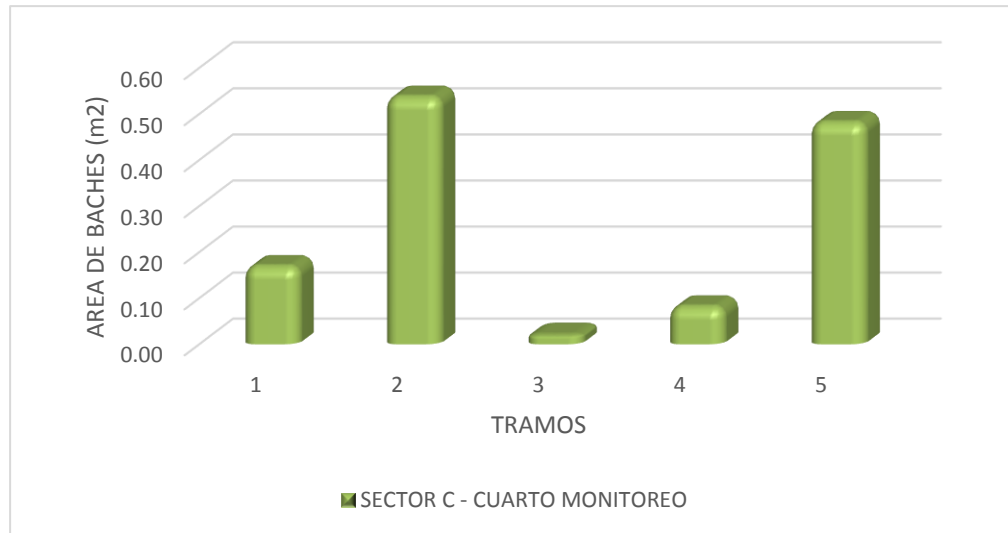
**Gráfico 4.21.-** Deterioro superficial (baches) – Sector con Poly Ses  
Fuente: Elaboración Propia

**Gráfico 4.22.- Deterioro superficial (baches) – Sector con Poly Ses**

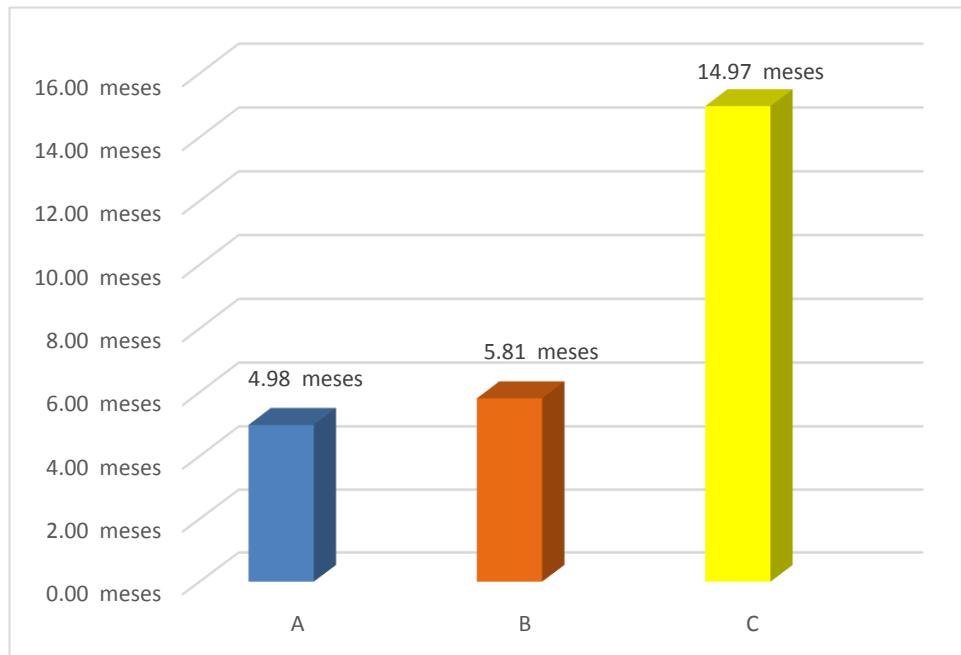
**Gráfico 4.29.-** Tiempo de recurrencia

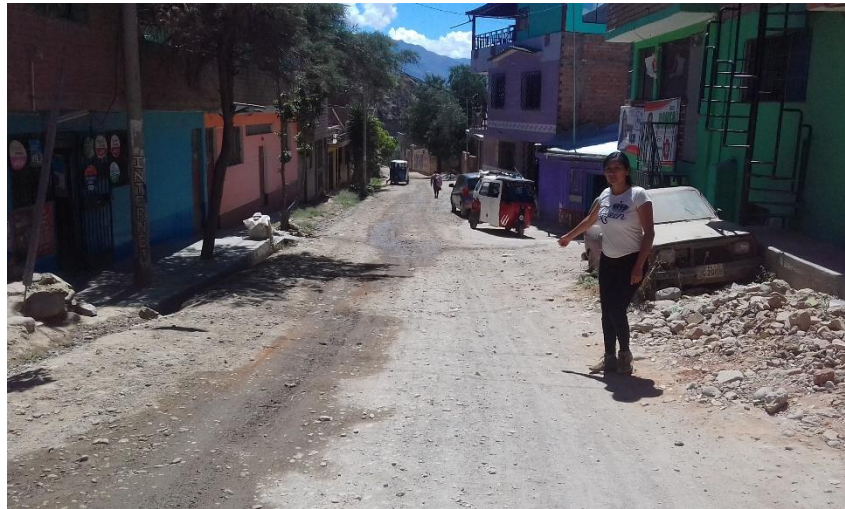
**Gráfico 7:** Deterioro en el Sector A

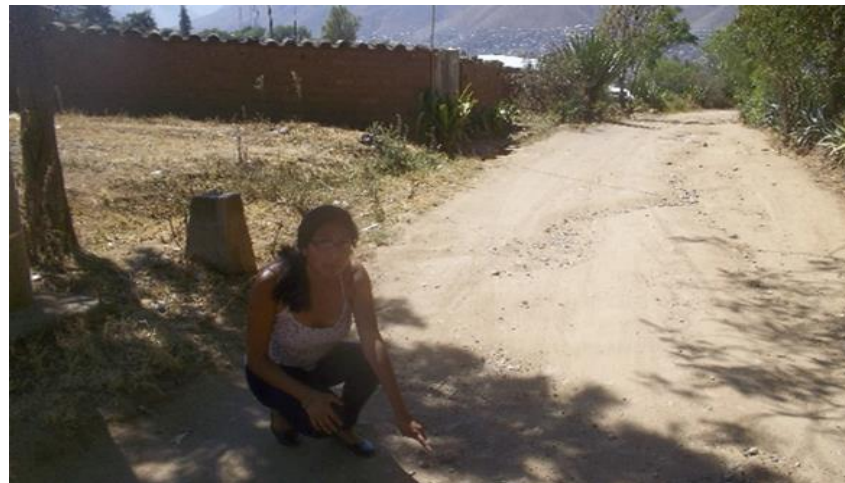
**Gráfico 8:** Deterioro en el Sector B

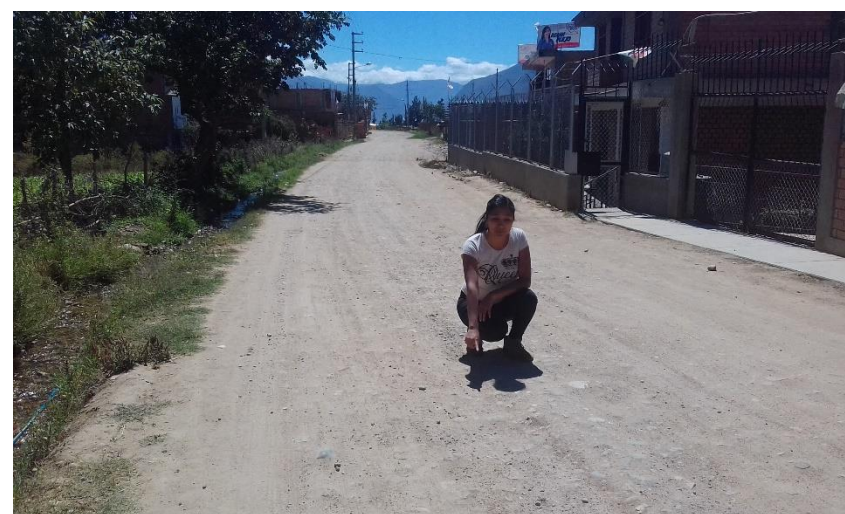
**Gráfico 9:** Deterioro en el Sector C

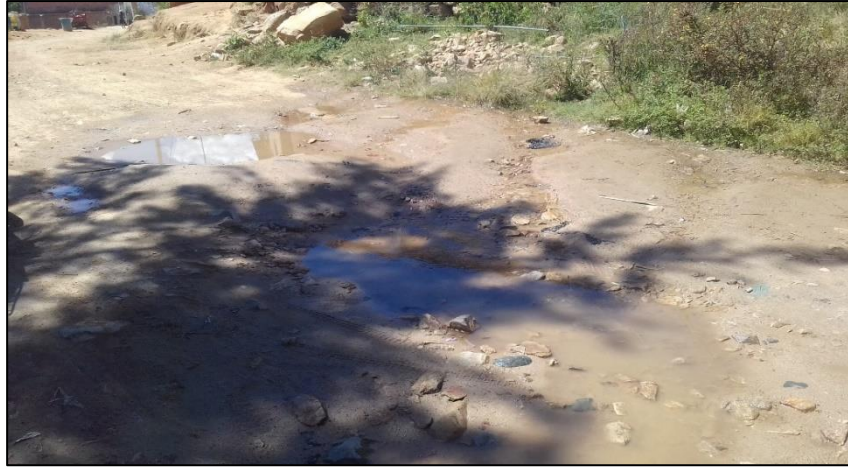
**Gráfico 10:** Deterioro Superficial de la carpeta de rodadura

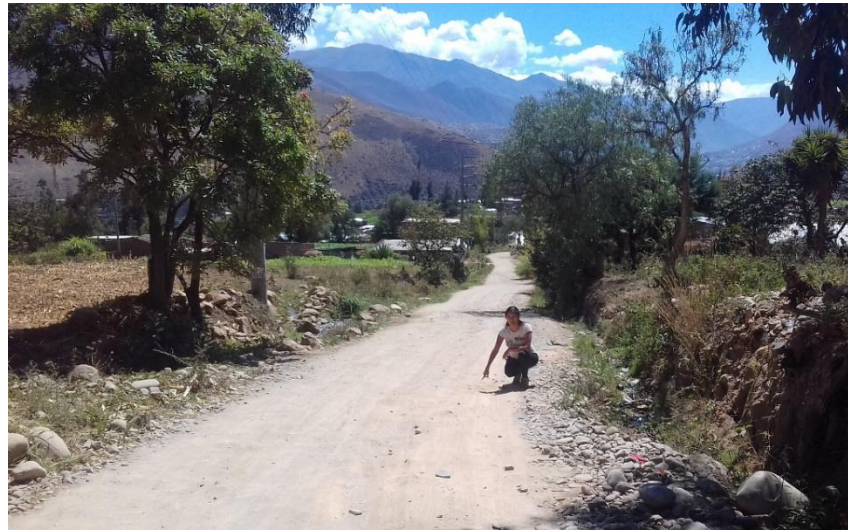
**Gráfico 11:** Deterioro superficial de la Carpeta de Rodadura

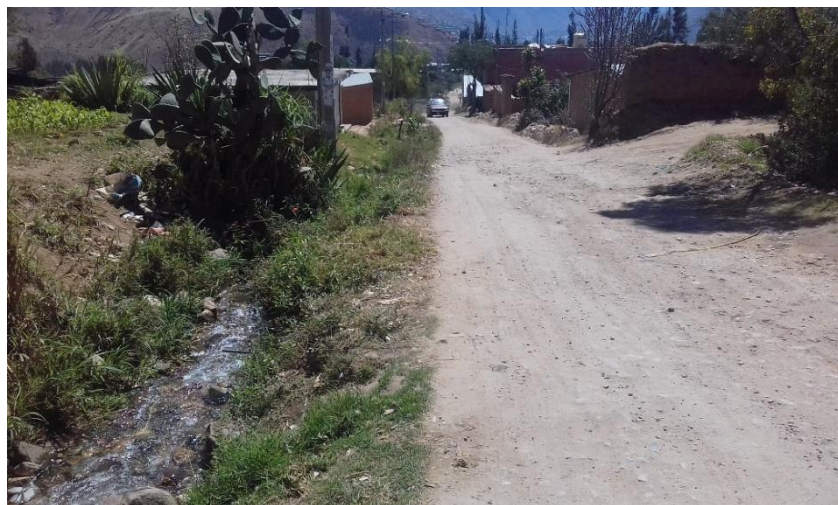
**Gráfico 12:** Situación de cunetas

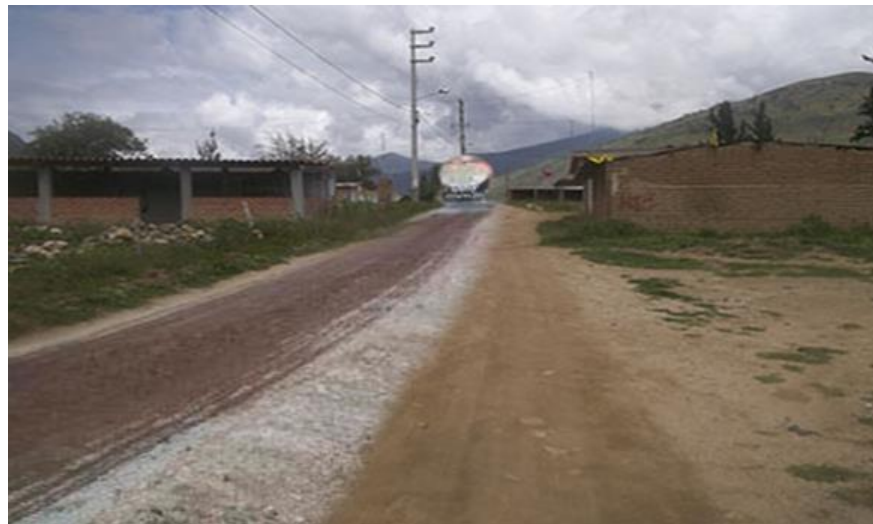
**Gráfico 23:** Aplicación de Enzima Pz-22x

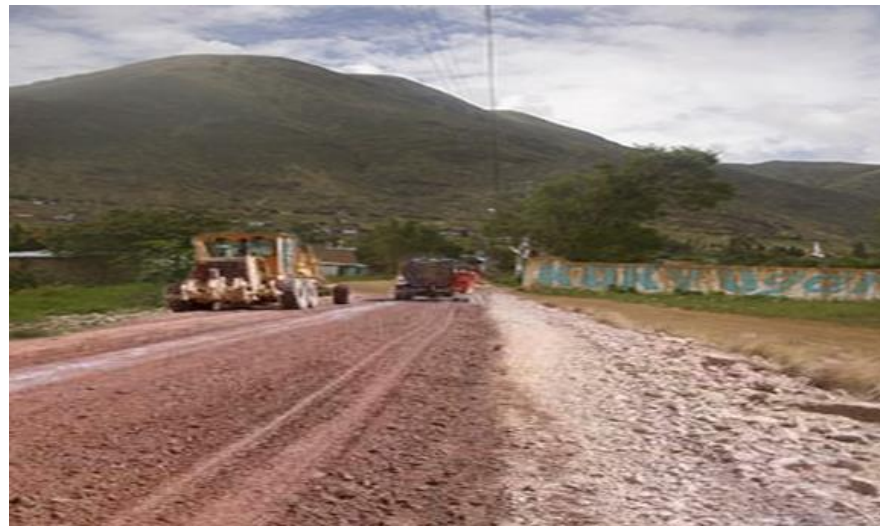
**Gráfico 35:** Mezclado y Homogenizado del materia con el estabilizante de suelo (Poly-Ses)

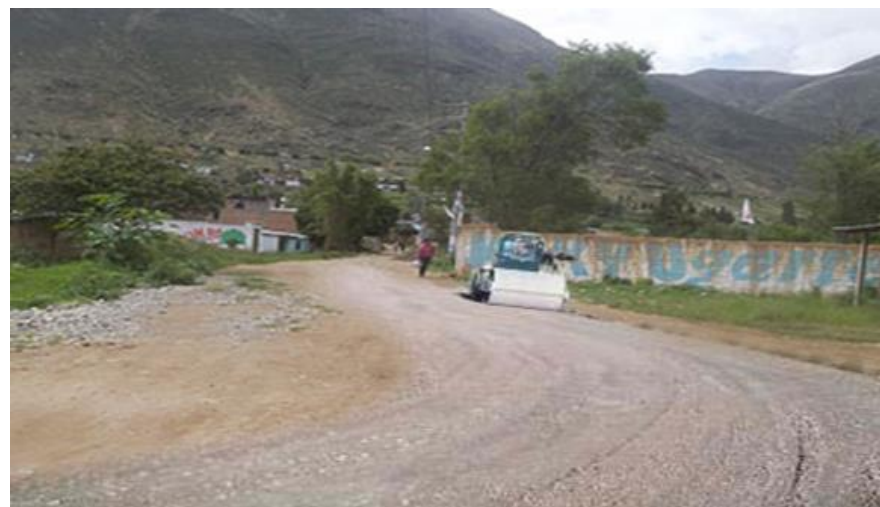
**Gráfico 36:** Sistema de compactado
