**FACULTAD DE INGENIERÍA CIVIL Y ARQUITECTURA**

**“INFLUENCIA DEL FACTOR TRÁFICO EN EL DESGASTE DE SUELOS  
DE AFIRMADO ESTABILIZADOS QUIMICAMENTE”**

**TESIS PARA OPTAR EL TÍTULO PROFESIONAL DE  
INGENIERO CIVIL**

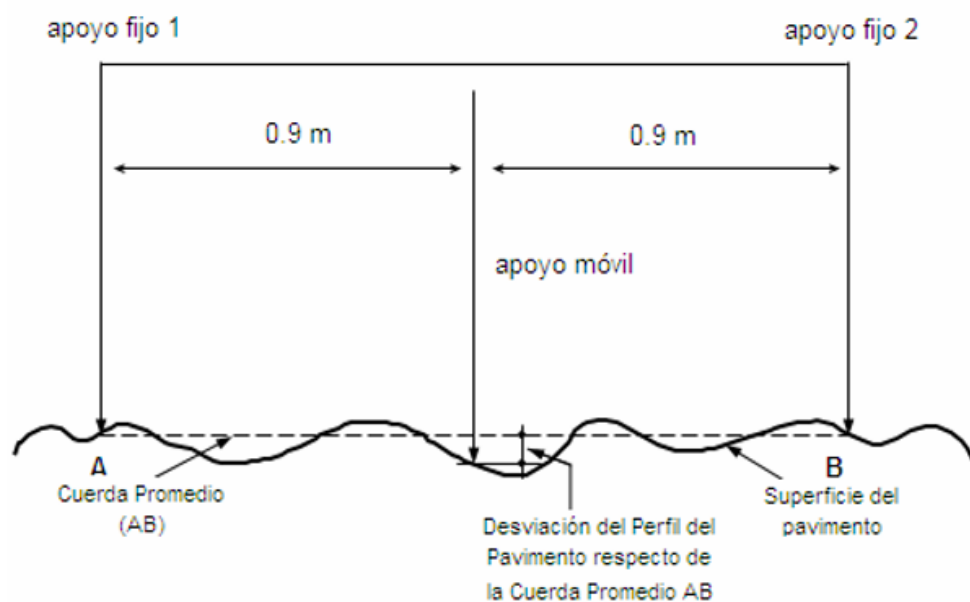
**Figura 2.4. Medición de las desviaciones de la superficie del pavimento respecto de la cuerda promedio.**

La longitud de la cuerda promedio es 1.80m, por ser la distancia que proporciona los mejores resultados en las correlaciones. Se ha definido que es necesario medir 200 desviaciones respecto de la cuerda promedio, en forma consecutiva a lo largo de la vía y considerar un intervalo constante entre

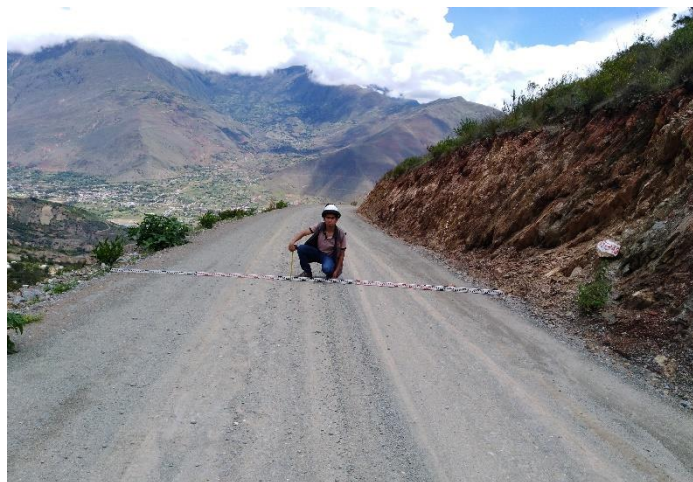
**Fotografía 4.9. Libre de ahuellamiento**

**86. Ahuellamiento:** Se presenta este tipo de falla en varias secciones en la vía, siendo su severidad para todos los casos leve (menor de 2.5 cm).

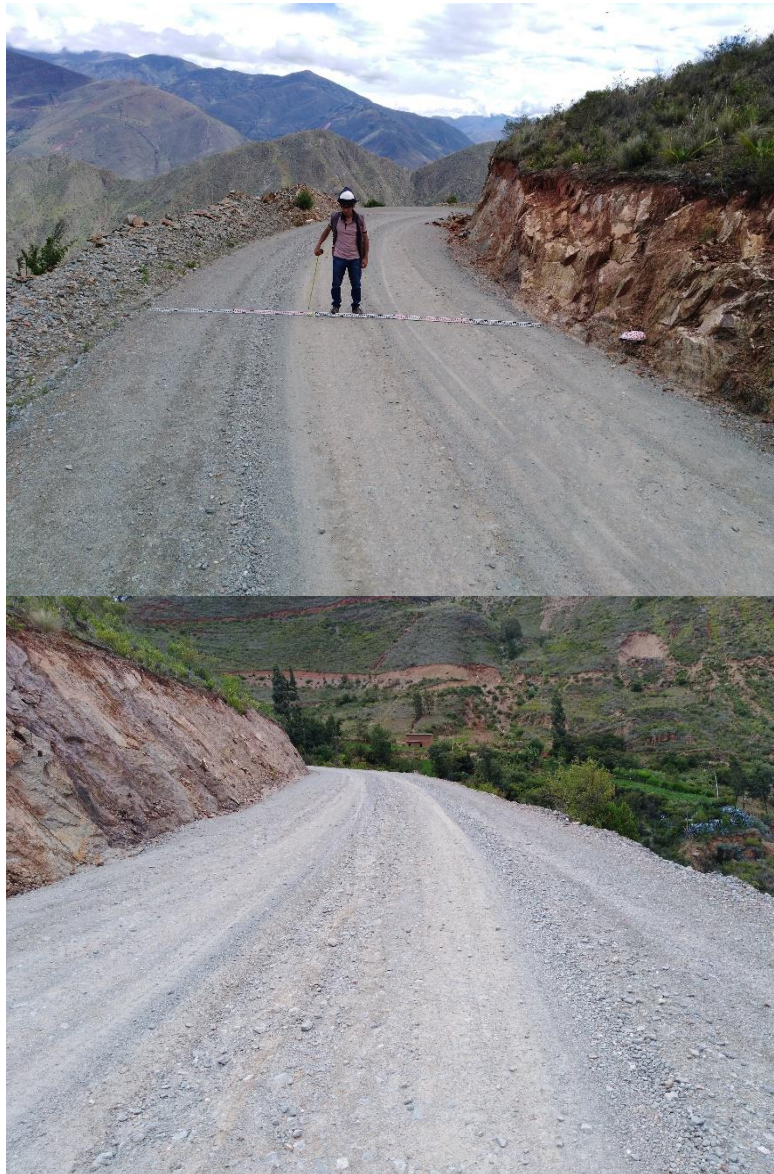
**Fotografía 4.10. Pérdida de agregado**

**87. Pérdida de Agregado:** Este tipo de falla se presenta en la vía desde el segundo monitoreo mensual, donde la severidad que presenta es leve.
