UNIVERSIDAD NACIONAL “HERMILIO VALDIZÁN” DE HUÁNUCO

**EVALUACION GEOTECNICA DEL DESLIZAMIENTO
PRODUCIDO EL 27 DE ENERO DEL 2019 EN LA RED VIAL
NACIONAL PE3N KM 184+500 DEL TRAMO SAN RAFAEL -
INDEPENDENCIA.**

TESIS PARA OPTAR EL TITULO DE INGENIERO CIVIL

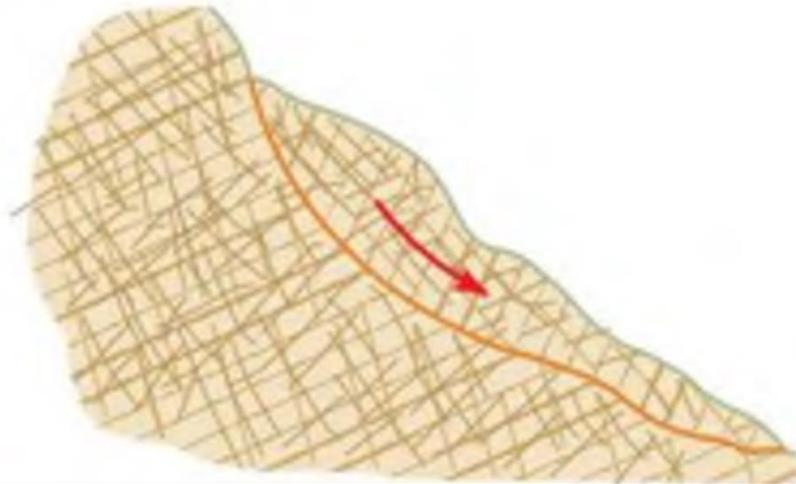
Figura N°3 Presencia de Fallas en los Taludes Fuente. (Vallejo, 2002)

(Vallejo, 2002) Las estructuras que contienen fallas; plegamientos, diaclasas, etc. Se condicionan a la rotura a veces por buzamientos en dirección a la cara del talud produciendo los deslizamientos.

Estas discontinuidades anticipan el tipo de falla el tamaño del bloque estructural a fallar, lo que condicionan a la zona de análisis a roturas.

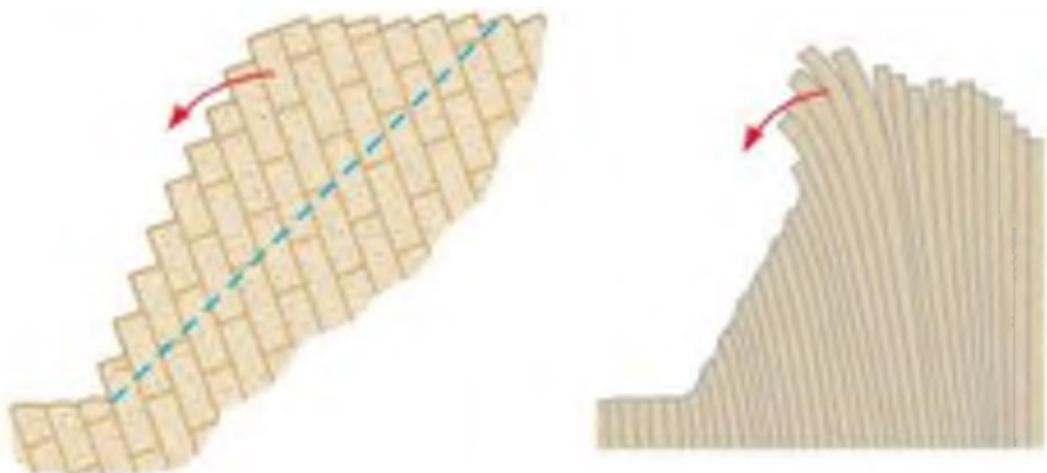
(Whitlow, 1998) Derrumbes: Se caracterizan por el desprendimiento en las discontinuidades tales como juntas, grietas, planos de falla, etc. Cuyo proceso se puede agravar por la presencia de agua o hielo en estas discontinuidades.

Figura N°4 Derrumbes en los Taludes Fuente. (Vallejo, 2002)

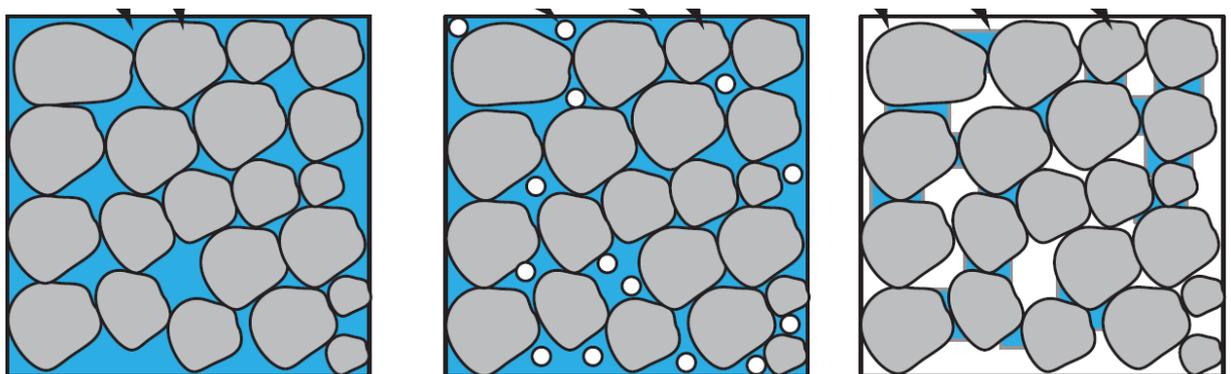
La presión hidrostática sin flujo está representada por el nivel freático. La presión de poro por debajo del nivel freático la altura $uz = 9.81 z$.

Figura N°8 Niveles de Saturación de los Suelos

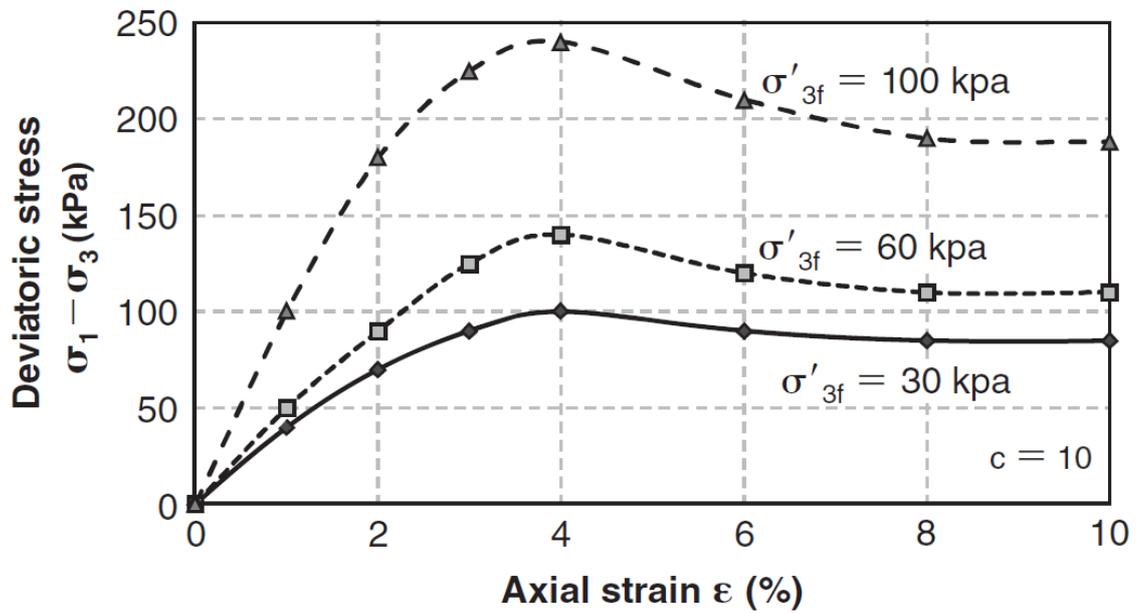
En el caso de una falla por continua flexibilidad o por deslizamientos, el círculo de Mohr contiene los esfuerzos cortantes y normales donde tocan una tangente común que se denomina envolvente de falla.

Figura N°11 Envolvente de Falla de Mohr - Coulomb Fuente. (Briaud, 2013)

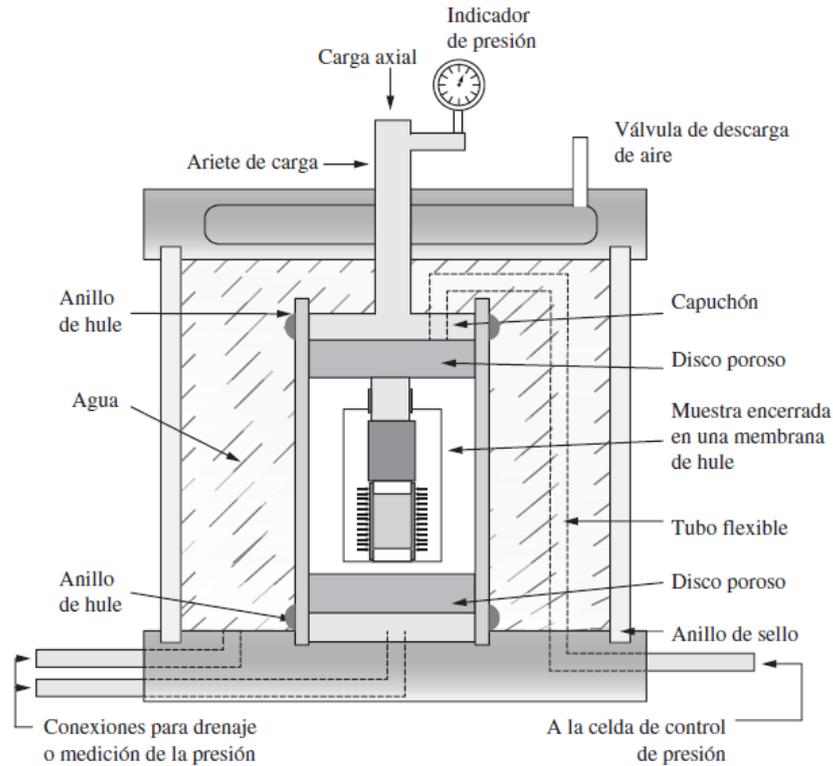
Se coloca la muestra y se pone 2 cabezales rígidos en los extremos luego se coloca una membrana de hule para impermeabilizar la muestra, luego se pone los aerosellos de hule para fijar la muestra.

Se monta la cámara y se fija, luego se llena de agua a una presión preestablecida. Manteniendo la presión de cámara se induce la carga axial hasta que la muestra falle al corte o se alcance el esfuerzo límite. Se deben apuntar el desplazamiento con un extensómetro y la carga axial.

Figura N°12 Partes del equipo triaxial

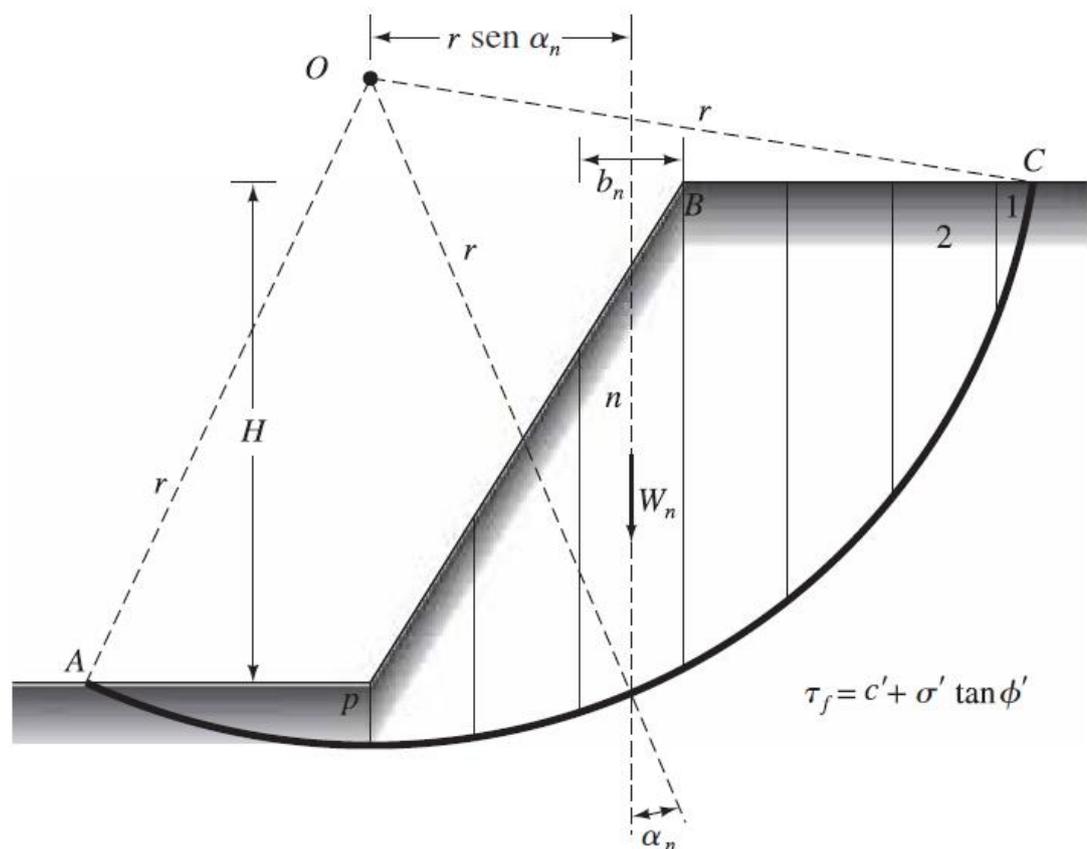
Los análisis de estabilidad se realizan en condiciones de esfuerzo efectivo donde se presenta las variaciones de la presión de poro. Se analiza mediante dovelas debido a la variación en toda la superficie de falla.

Figura N°13 Seccionamiento de un talud por dovelas

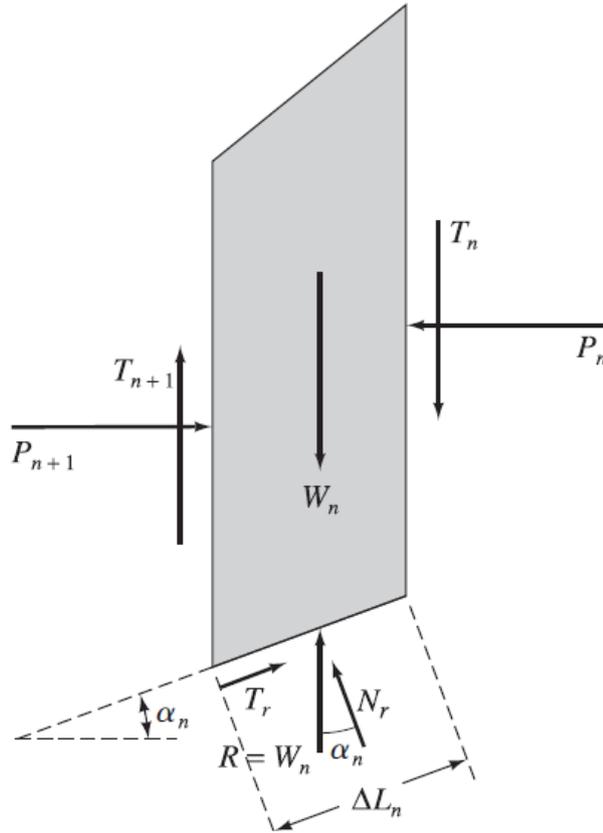
Figura N°14 Análisis de fuerzas que actúan en la dovela

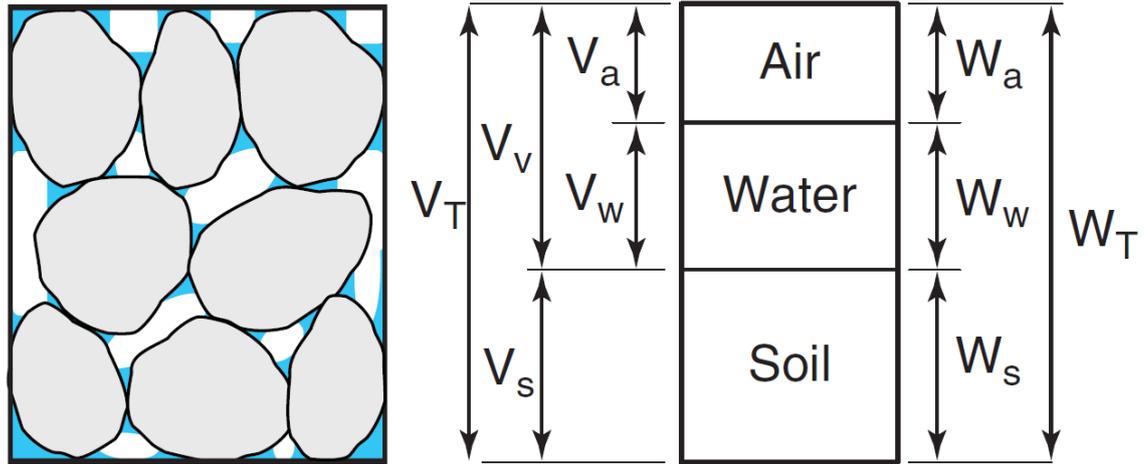
Figura N°15 Relación de vacíos en una estructura de suelo

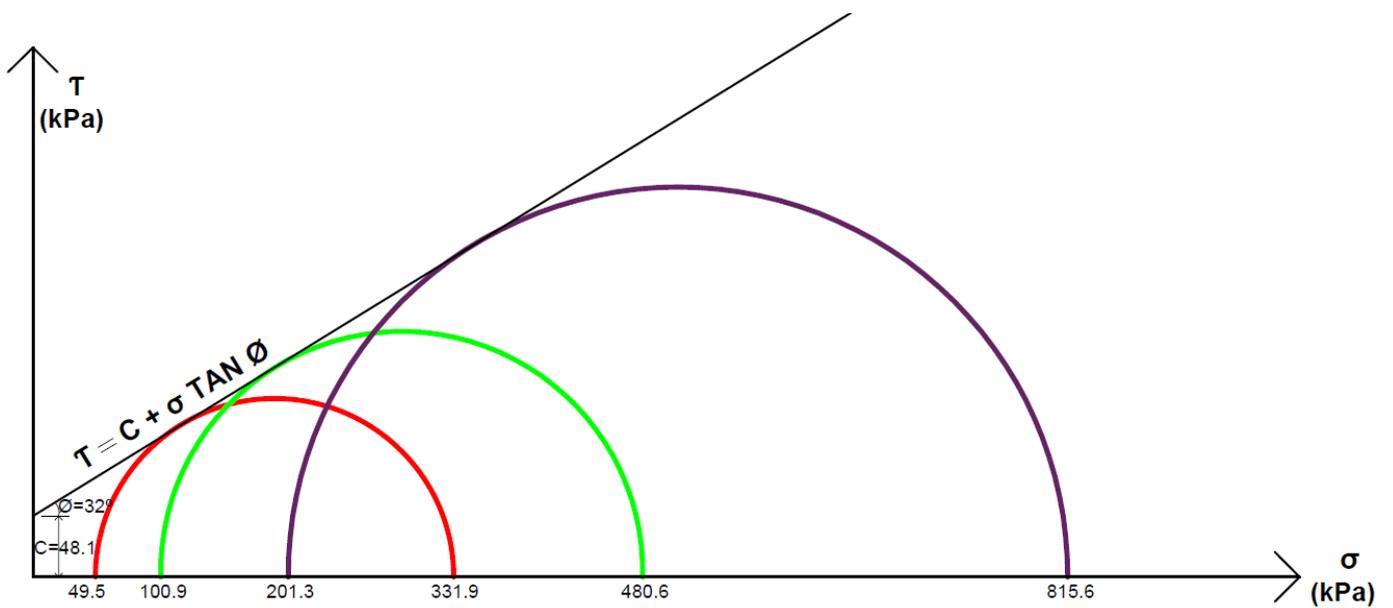
Prueba Numero	1	2	3
σ_3 (kPa)	49.5	100.9	201.3
σ_1 (kPa)	331.9	480.6	815.6

Figura N°53 Envolvente de Mohr-Coulomb para la muestra 1

En lo que refiere a la cohesión y Angulo de fricción se realizaron 2 ensayos triaxiales de 3 muestras cada uno a presiones de cámara de 50 kPa, 100kPa y 200 kPa se observó que durante los ensayos tuvieron una falla de flexibilidad plástica a 15% de deformación unitaria.

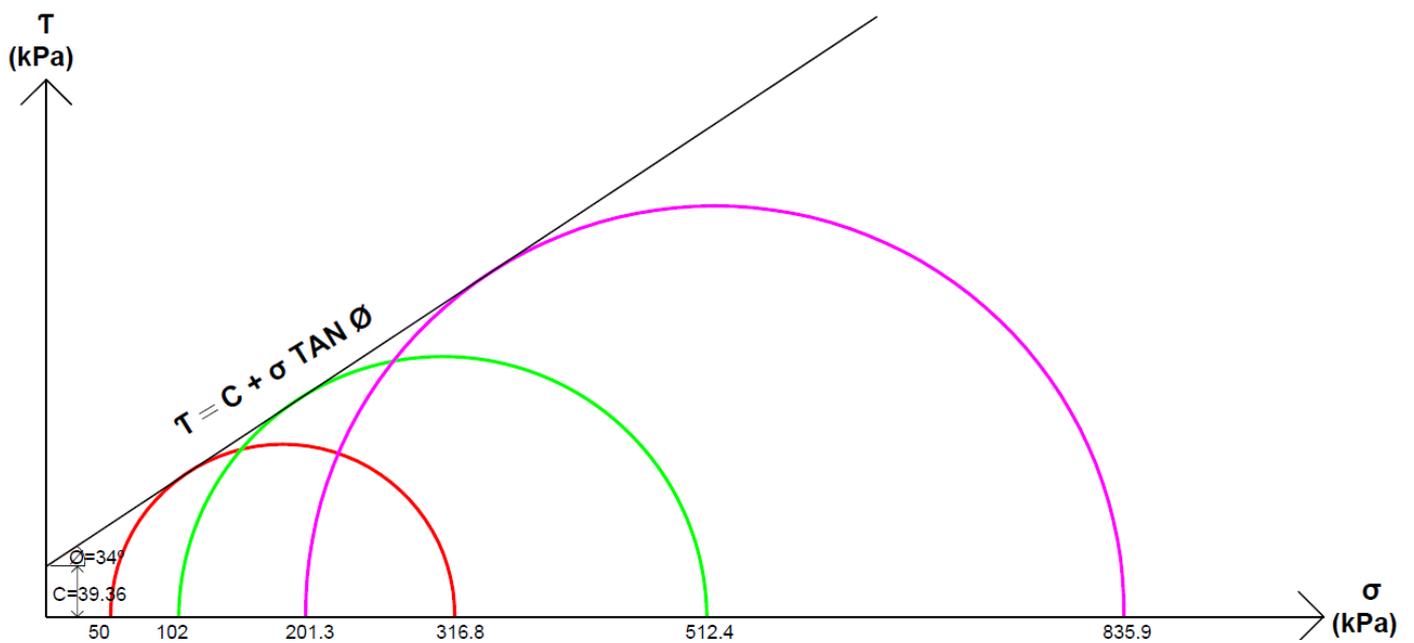
Prueba Numero	1	2	3
σ_3 (kPa)	49.5	100.9	201.3
σ_1 (kPa)	316.8	512.4	835.9

Figura N°57 Envolvente de Mohr-Coulomb para la muestra 2

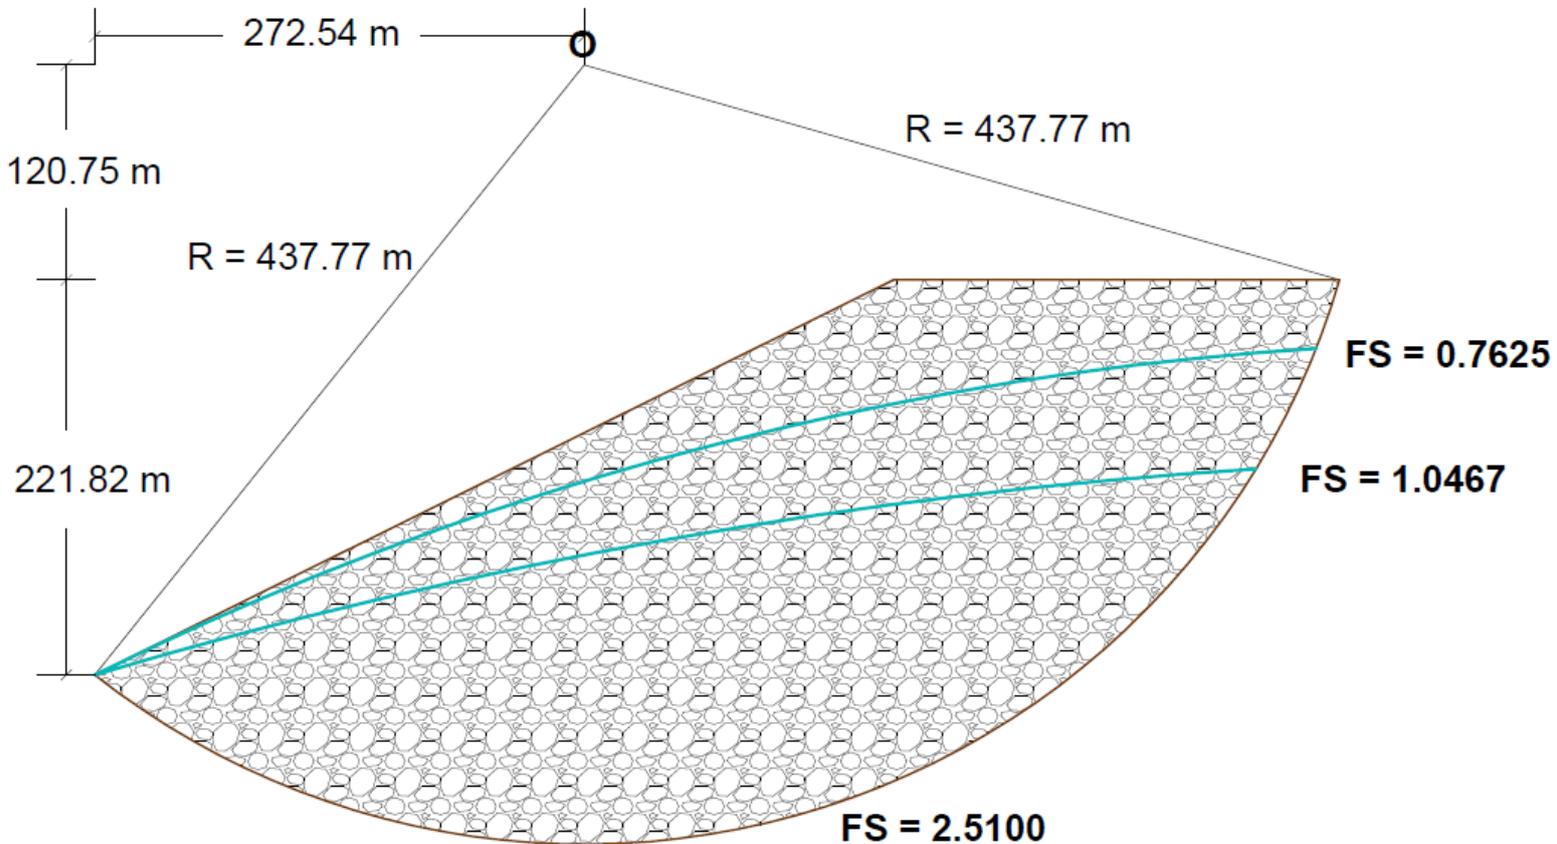
FACTOR DE SEGURIDAD KM 184+475

Figura N°58 Geometría del Talud del Km 184+475 con Condiciones de Estabilidad

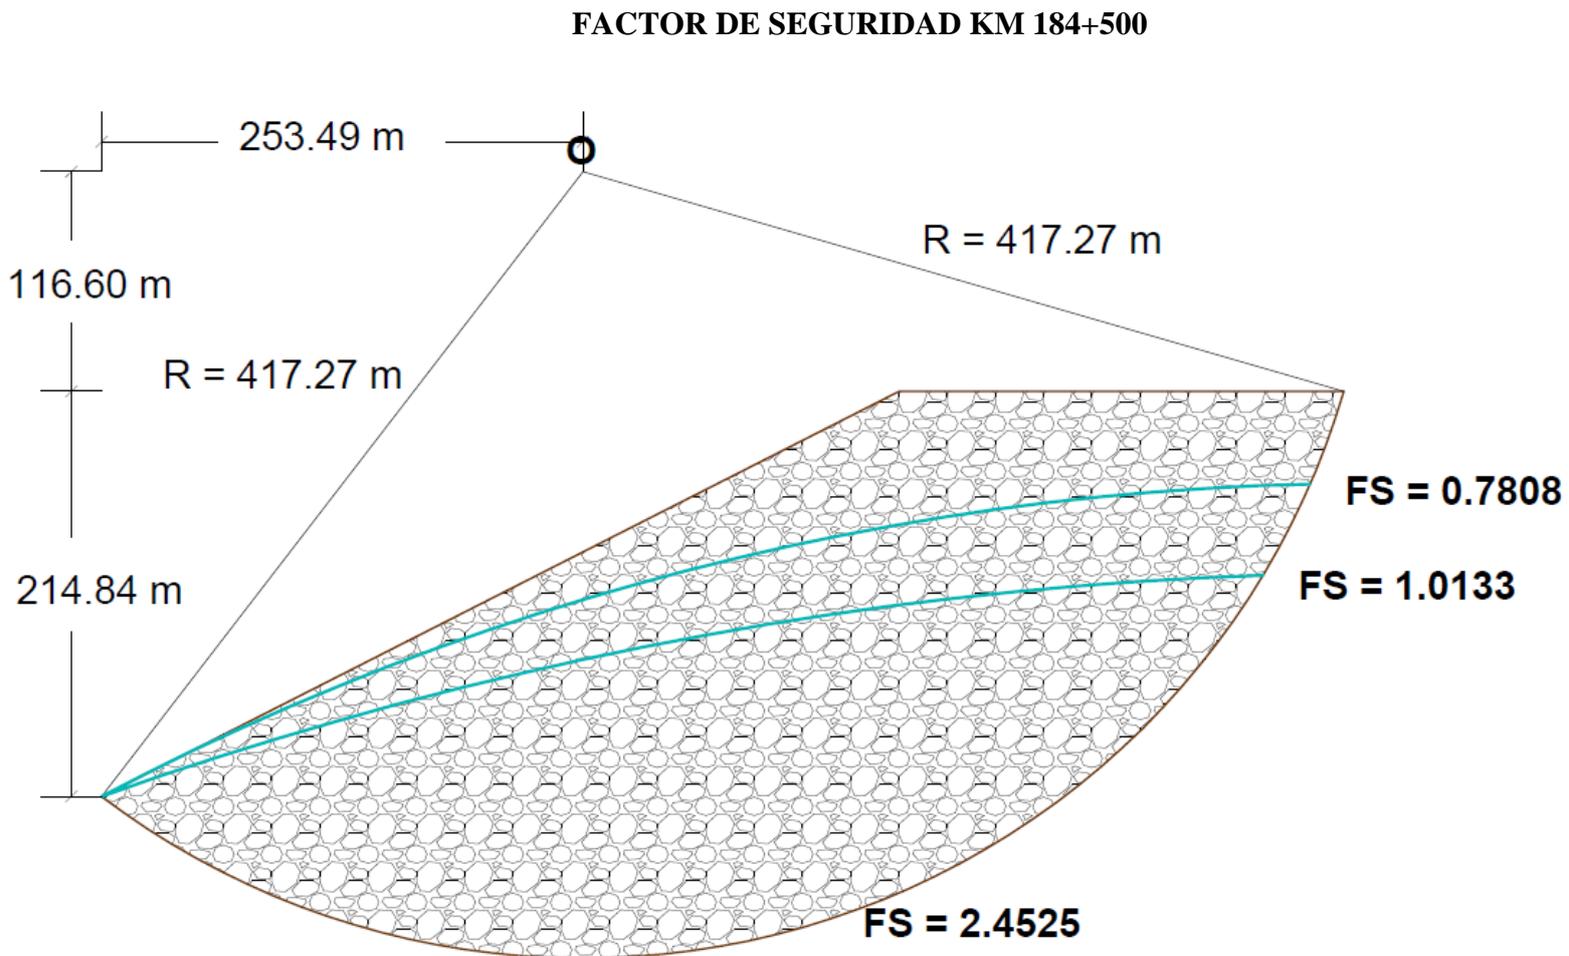
Figura N°59 Geometría del Talud del Km 184+500 con Condiciones de Estabilidad

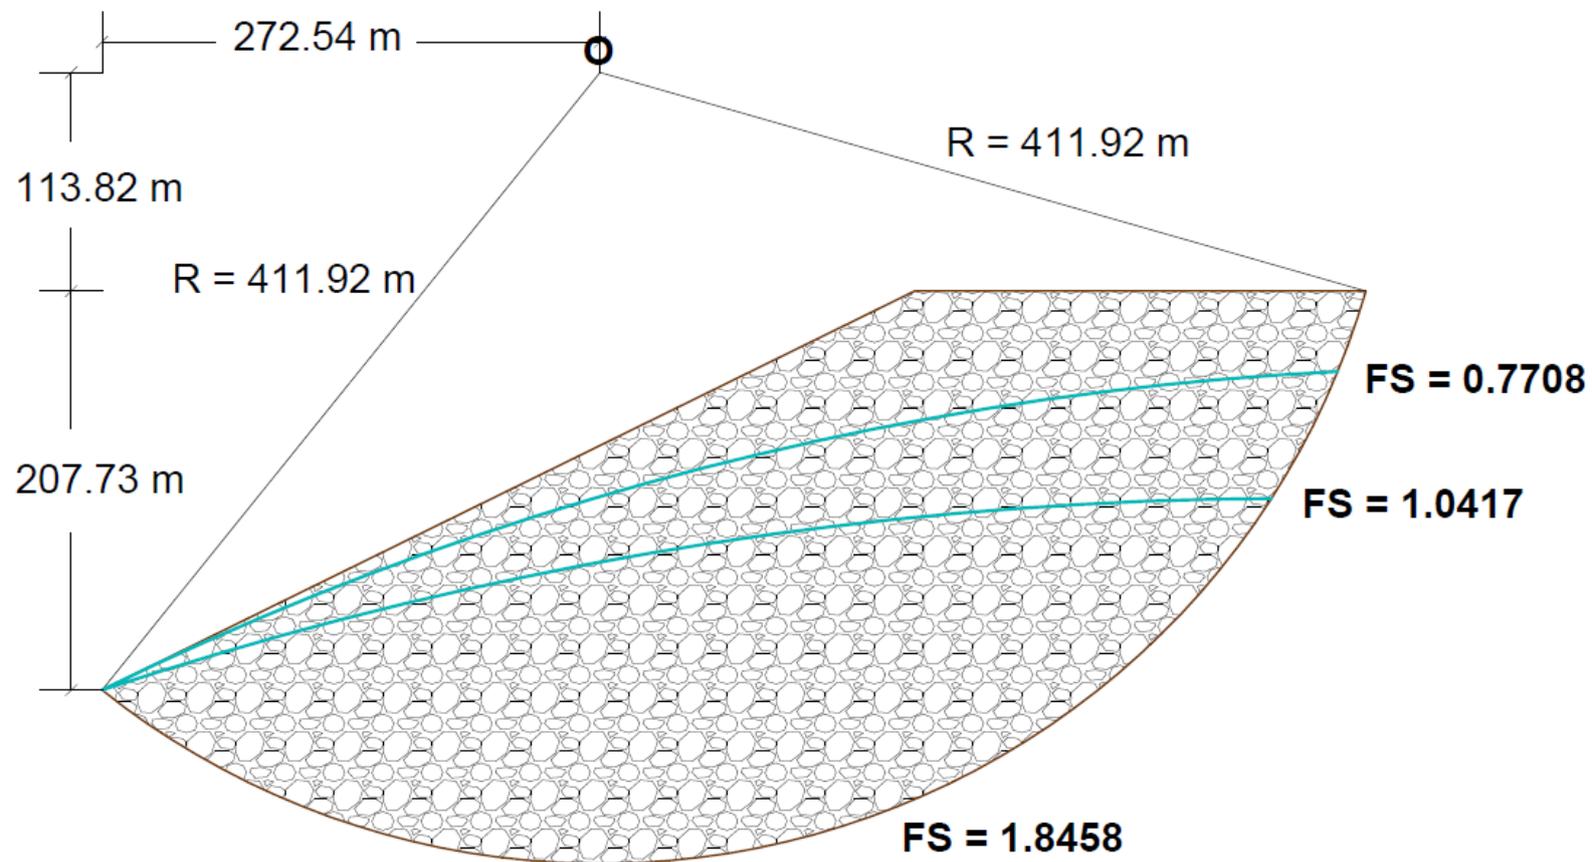
FACTOR DE SEGURIDAD KM 184+525

Figura N°60 Geometría del Talud del Km 184+525 con Condiciones de Estabilidad

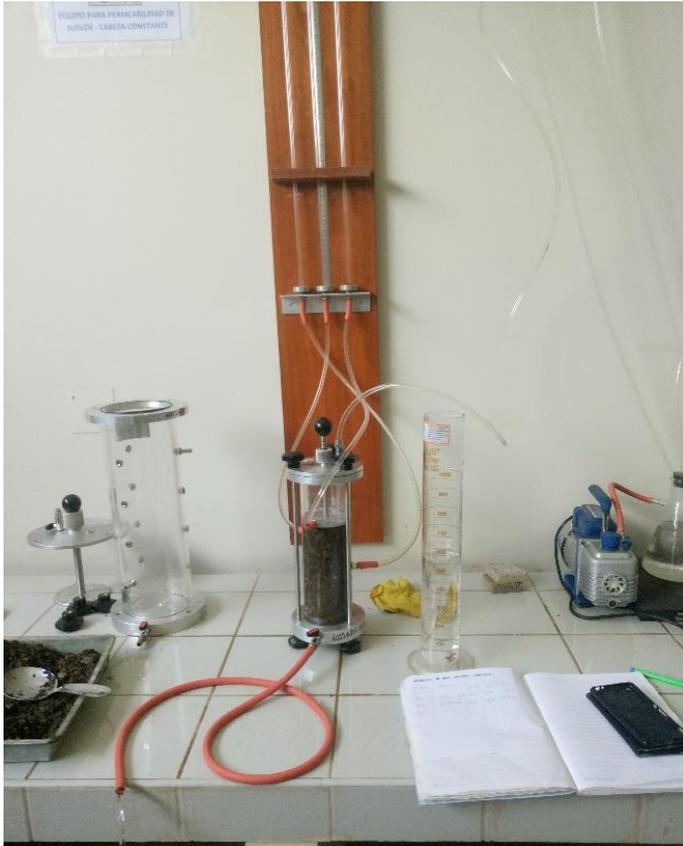
Figura N°89 Colocación de la muestra

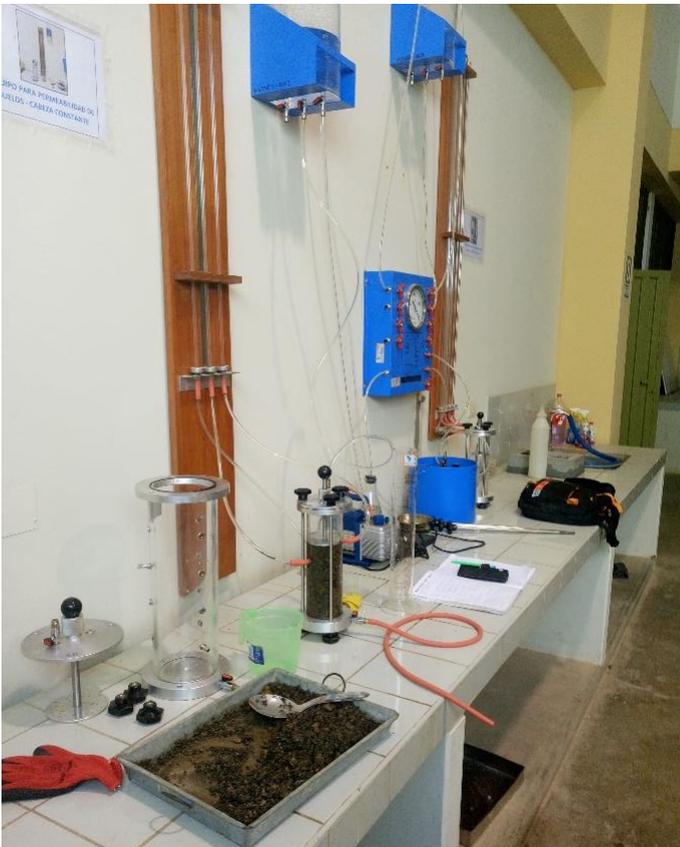
Figura N°91 Verificación de los piezómetros

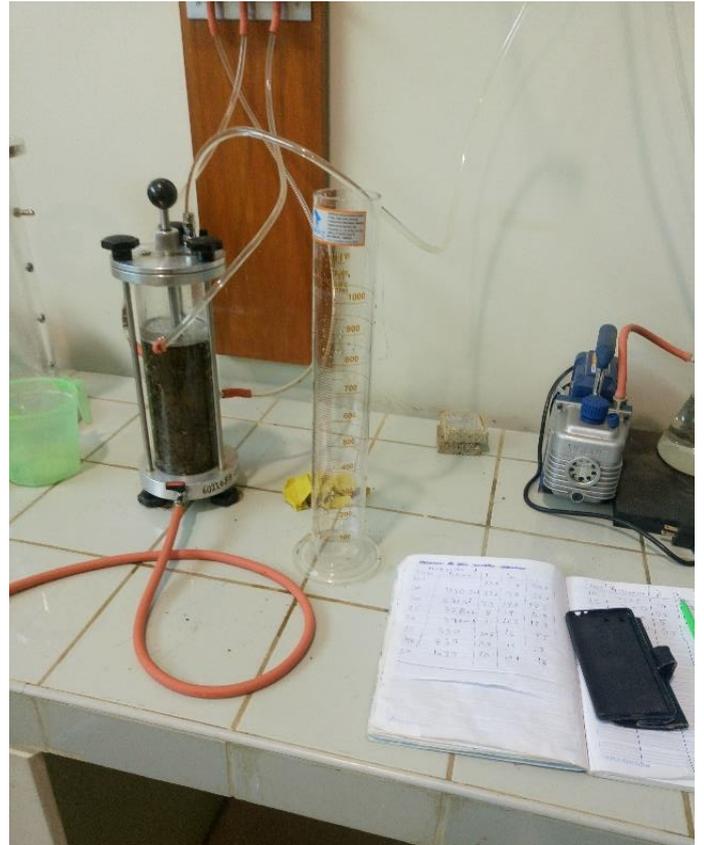
Figura N°94 Medición del volumen y tiempo

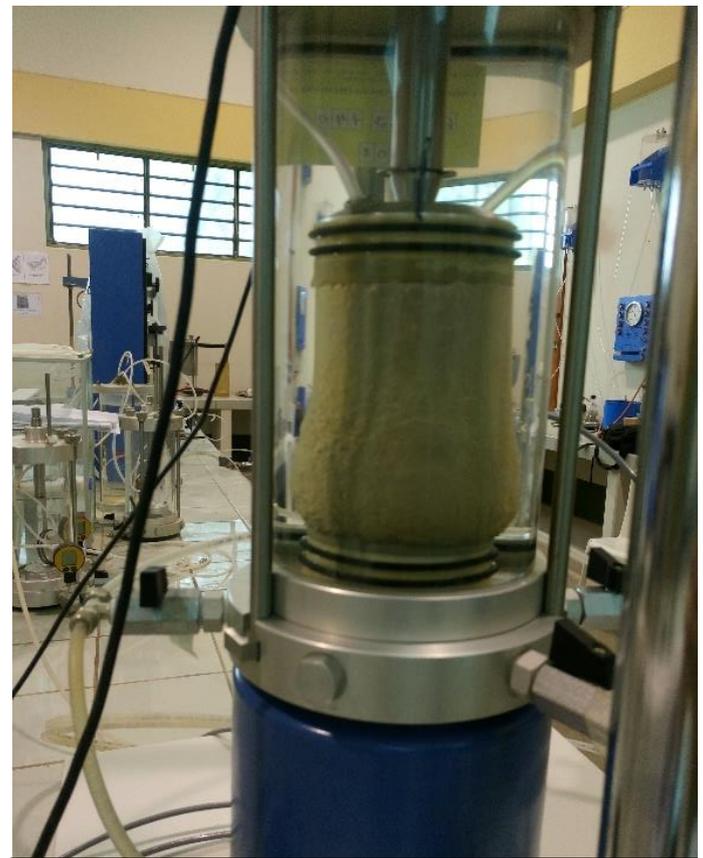
Figura N°108 Verificación de la falla plástica
