“UNIVERSIDAD NACIONAL HERMILIO VALDIZAN”

**“ANÁLISIS DE RIESGO DE DESASTRE ORIGINADOS POR
FENÓMENOS NATURALES PARA REDUCIR LA
VULNERABILIDAD A TRAVÉS DE METODOLOGÍAS EN LA
INFRAESTRUCTURA DE LA INSTITUCIÓN EDUCATIVA ANDRES
AVELINO CACERES DE SAN JUAN DE YACAN, DISTRITO DE
PAUCAR – PASCO”**

TESIS PARA OPTAR EL TITULO DE INGENIERO CIVIL

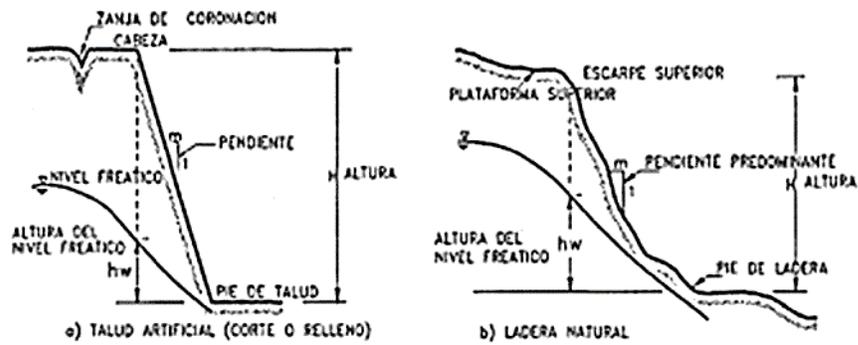
Se entiende por talud a cualquier superficie inclinada respecto de la horizontal que hayan de adoptar permanentemente las estructuras de tierra. Cuando el talud se produce en forma natural, sin intervención humana, se denomina ladera natural. Cuando los taludes son hechos por el hombre se denomina ladera natural o simplemente ladera (De Matteis, A. 2003).

Figura N° 1: Nomenclatura de Talud y Ladera.

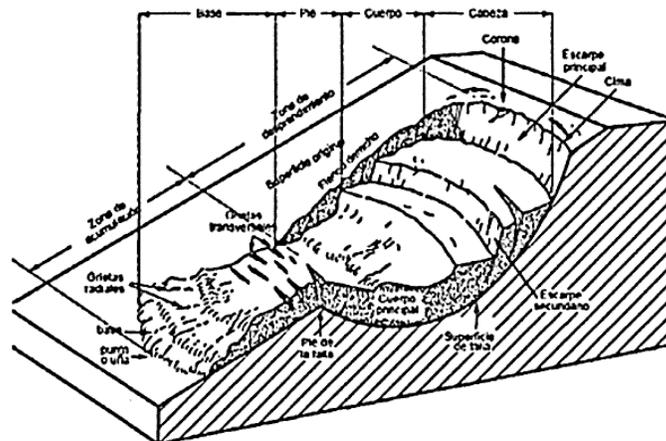
Se denomina deslizamiento a la rotura y al desplazamiento del suelo situado debajo de un talud, que origina un movimiento hacia abajo y hacia fuera de toda la masa que participa del mismo. (Sackschewski, E. 2017)

Figura N° 2: Nomenclatura de un Deslizamiento.

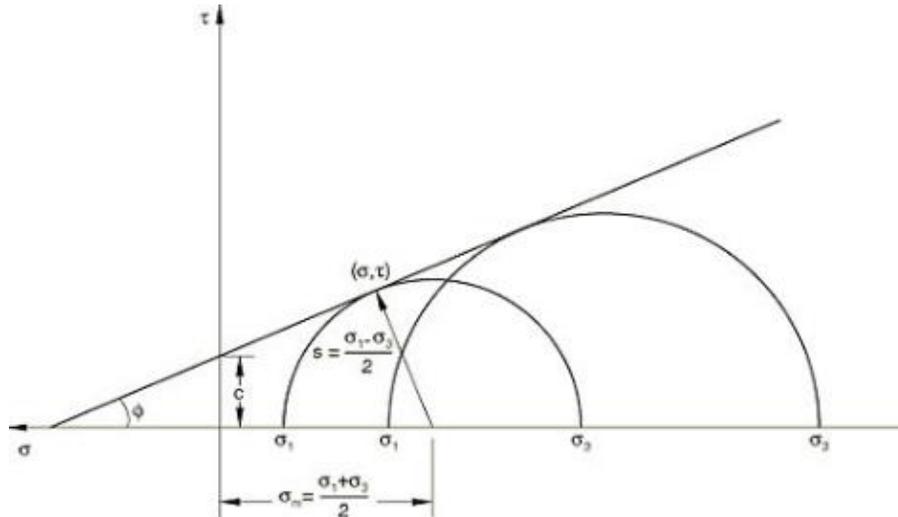
Es un criterio de rotura lineal que expresa la resistencia al corte a lo largo de un plano en un estado triaxial de tensiones, obteniéndose la relación entre los esfuerzos normal y tangencial que actúan en el momento de la rotura. Es representado mediante la siguiente fórmula:

τ y σ_n : son las tensiones tangencial y normal sobre el plano de rotura.

c y φ : son la cohesión y ángulo de fricción interna del material.

Figura N° 3: Criterio de rotura lineal de Mohr-Coulomb. Es un criterio de rotura mayormente utilizado para suelos.

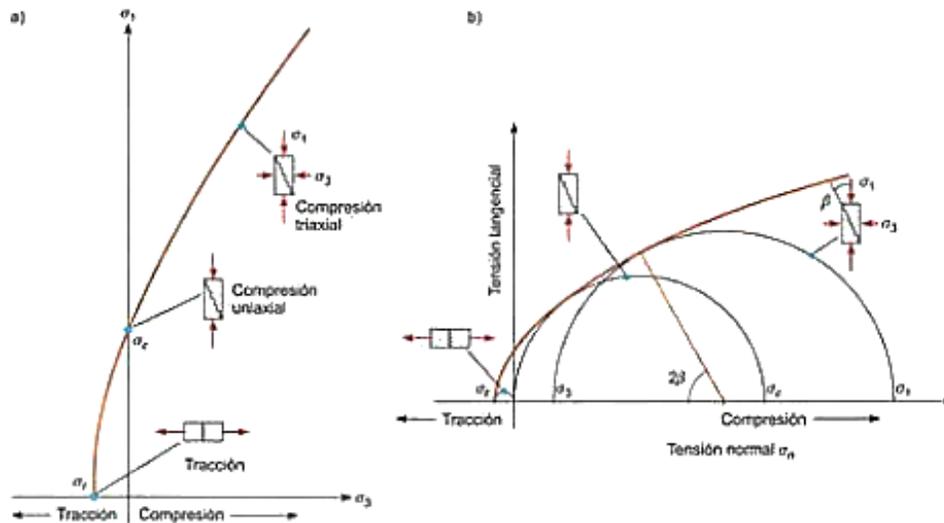
Es un criterio de rotura no lineal más adecuado para evaluar la resistencia de la matriz rocosa isótropa en condiciones triaxiales. Se representa mediante la expresión matemática:

σ_{ci} : es la resistencia a la compresión simple de la matriz rocosa.

m_i : es la constante de la roca intacta, que puede obtenerse de la bibliografía cuando no sea posible obtenerla a partir de ensayos triaxiales.

Figura N° 4: Envolventes de rotura del Criterio de Hoek & Brown en función de a) Esfuerzo principal b) Esfuerzos normal y tangencial.

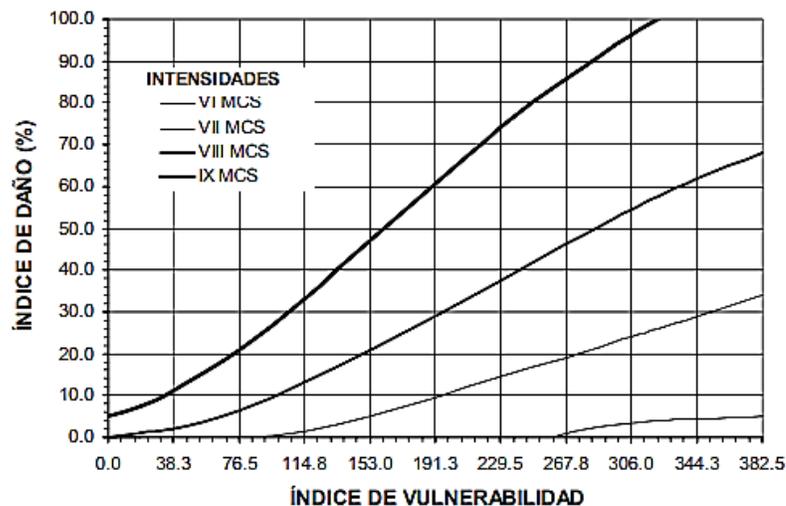
De los valores obtenidos en los estudios post-terremoto en Italia, con respecto al índice de vulnerabilidad y daño en los edificios se obtuvieron correlaciones para diferentes intensidades, utilizando funciones de vulnerabilidad. Dichas funciones relacionan el índice de vulnerabilidad (I_v) con un índice de daño económico global (ID) para una intensidad dada. Un ejemplo de estas funciones se puede ver en el gráfico N°1 (Angeletti et al, 1988), fruto de varios análisis de los levantamientos después de los terremotos en las localidades de Venzone y Barrea en Italia y expresadas matemáticamente de la siguiente manera:

En donde los coeficientes ρ , k y A se obtienen del análisis de correlación.

Gráfico N° 1: Funciones de índice de vulnerabilidad

Evidentemente, estas funciones de vulnerabilidad sólo se pueden aplicar a las zonas en donde se realizó el estudio, ya que depende de factores como el tipo de material, forma constructiva, tipo de suelo y al factor

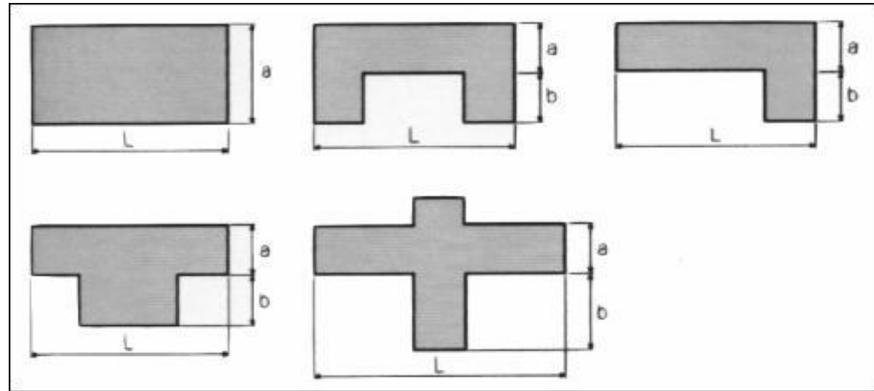
El comportamiento sísmico de un edificio depende de la forma en planta del mismo. En el caso de edificios rectangulares es significativo la relación $b_1 = a / L$ entre las dimensiones en planta del lado menor y mayor. También es necesario tener en cuenta las protuberancias del cuerpo principal mediante la relación $b_2 = b / L$. (Mora S., 2014). En el siguiente gráfico se explica el significado de las dimensiones y sus valores que se deben de tomar en cuenta.

Figura N° 6: Configuración en planta

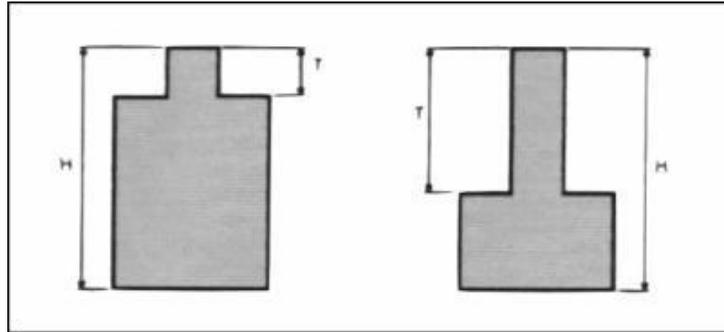
En el caso de edificios de mampostería, sobre todo para los más antiguos, la principal causa de irregularidad está constituida por la presencia de porches y torretas. La presencia de porches se reporta como la relación porcentual entre el área en planta del mismo y la superficie total del piso. La presencia de torretas de altura y masa significativa respecto a la parte restante del edificio se reporta mediante la relación T/H. No se deben tener en cuenta las torretas de modesta dimensión tales como chimeneas, escapes de ventilación, etc.

También se reporta la variación de masa en porcentaje $\pm DM/M$ entre dos pisos sucesivos, siendo M la masa del piso más bajo y utilizando el signo (+) si se trata de aumento o el (-) si se trata de disminución de masa hacia lo alto del edificio. La anterior relación puede ser sustituida por la variación de áreas respectivas $\pm DA/A$, evaluando en cualquiera de los dos casos el más desfavorable. (Mora S., 2014).

Figura N° 7: configuración por elevación

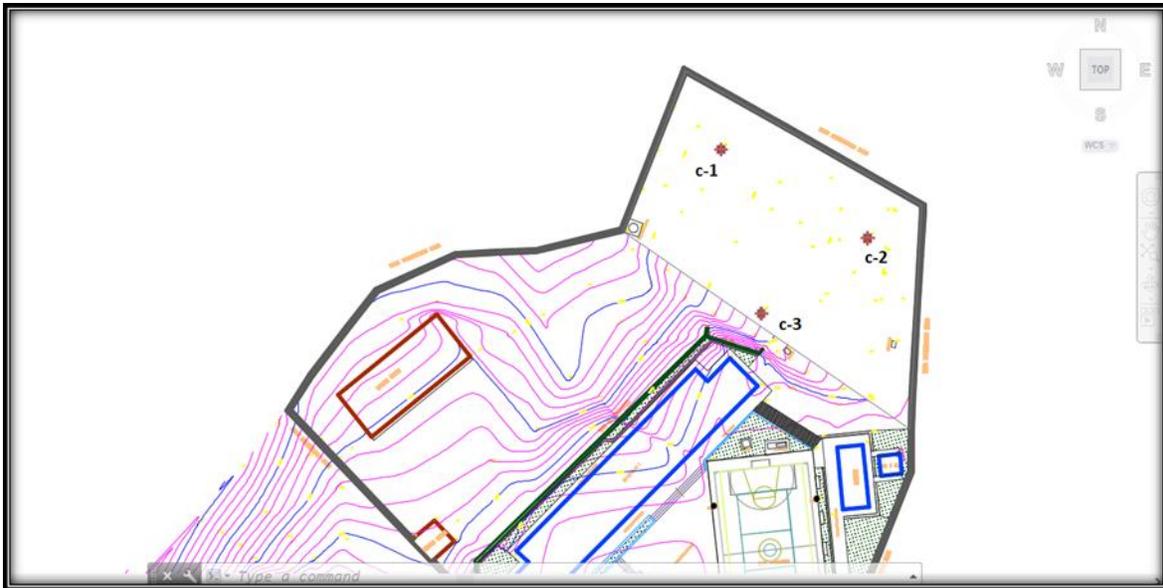
CALICATA	CÓDIGO	ESTE	NORTE	LUGAR	DESCRIPCIÓN
CALICATA-01	<i>C-01</i>	342310.7480	8851248.4360	Interior del terreno destinado al proyecto	No existe presencia de nivel freático
CALICATA-02	C-02	342281.1260	8851220.9240	Interior del terreno destinado al proyecto	No existe presencia de nivel freático
CALICATA-03	C-03	342307.2604	8851226.9604	Interior del terreno destinado al proyecto	No existe presencia de nivel freático

Ilustración N° 8: plano de las calicatas.

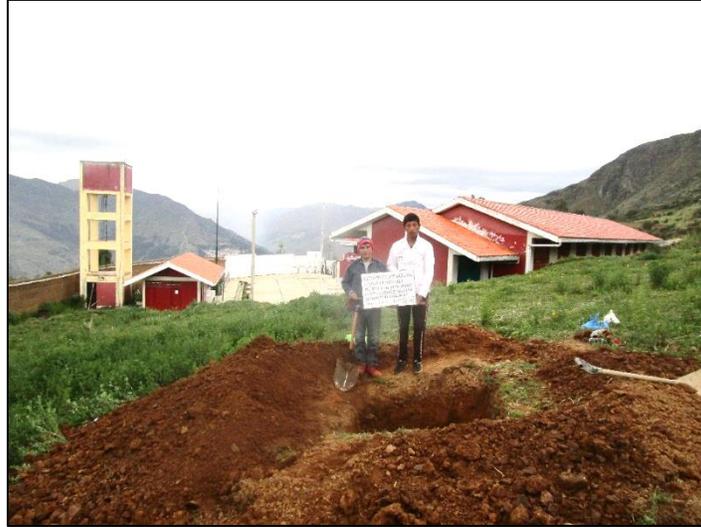
- Profundidad de la calicata: 3.00 M.
- Estrados encontrados:
 - Primer estrato: 0.50 m. conformado por material organico donde crecen las especies vegetales .
 - Segundo estrato: 1.10 m. está compuesto por suelo arena arcilloso con grava de color marron claro con esquistos de 4", poco húmedo,poco consolidado.
 - Tercer estrato: 1.40 m. de material granular arena limosa y gravas de hasta 6" con buen consolidacion, color marron oscuro.
 - No existe presencia del nivel freatico.

Ilustración N° 9: Ubicación para la excavación de la calicata N°01

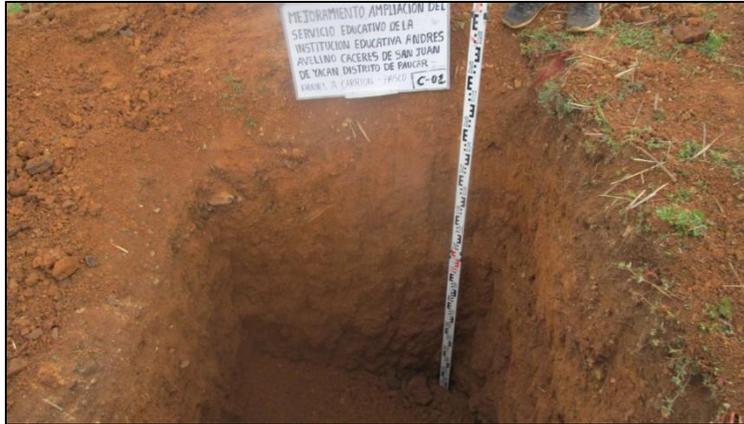
- Profundidad de la calicata: 3.00 M.
- Estrados encontrados:
 - Primer estrato: 0.70 m. conformado por material organico donde crecen las especies vegetales .
 - Segundo estrato: 1.20 m. está compuesto por suelo arena arcilloso con grava de color marron con esquistos de 4", poco húmedo,poco consolidado.
 - Tercer estrato: 1.10 m. de material granular arena pobremente graduada con arcilla y gravas de hasta 6" con buen consolidacion.
 - No existe presencia del nivel freatico.

Ilustración N° 10: Excavación de la calicata N°02

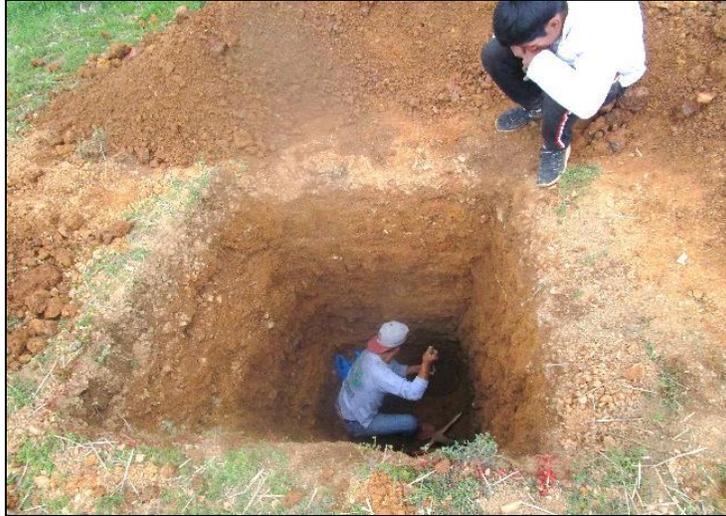
- Profundidad de la calicata: 2.90 M.
- Estratos encontrados:
 - Primer estrato: 0.70 m. conformado por material organico donde crecen las especies vegetales .
 - Segundo estrato: 0.90 m. está compuesto por suelo arena arcilloso con grava de color marron con esquistos de 4", poco húmedo,poco consolidado.
 - Tercer estrato: 1.40 m. de material granular arena limosa y gravas de hasta 6" con buen consolidacion.
 - No existe presencia del nivel freatico.

Ilustración N° 11: Excavación de la calicata N°03

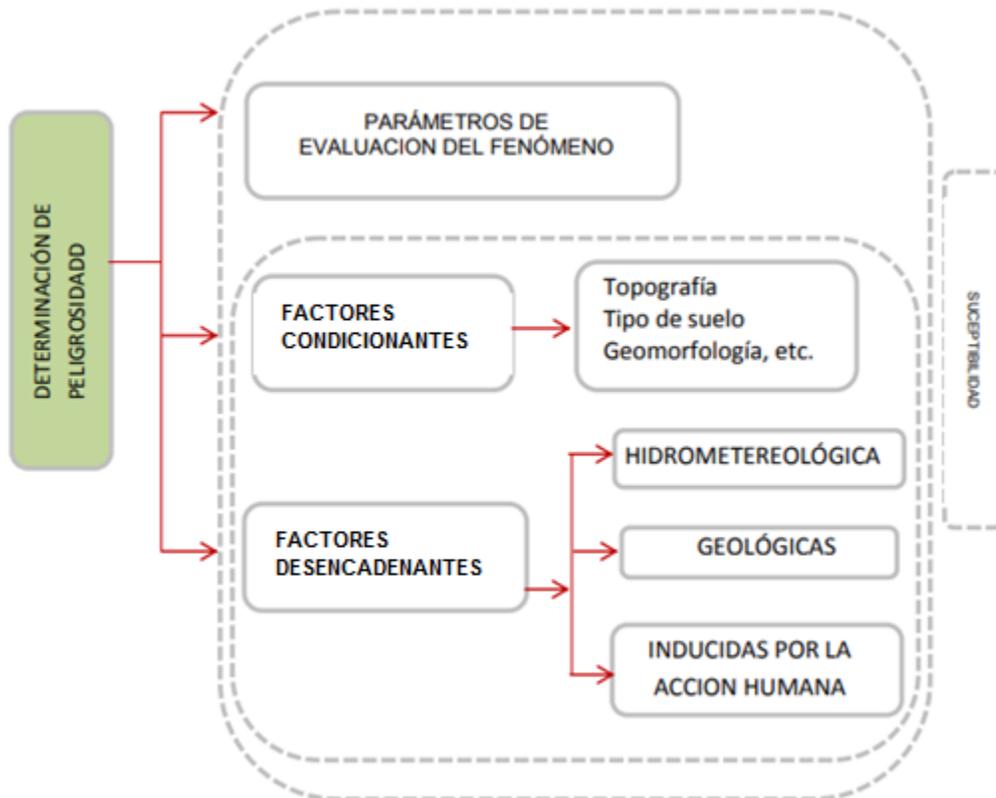
Se basa en el inventario de eventos geodinámicas y el análisis de la susceptibilidad a la ocurrencia de éstos, en un área geográfica determinada. Por ello se realiza la estimación de la peligrosidad a deslizamientos de tierra en la localidad de San Juan de Yacan, Figura N° 08.

Figura N° 8: diagrama de flujo de la evaluación de riesgo

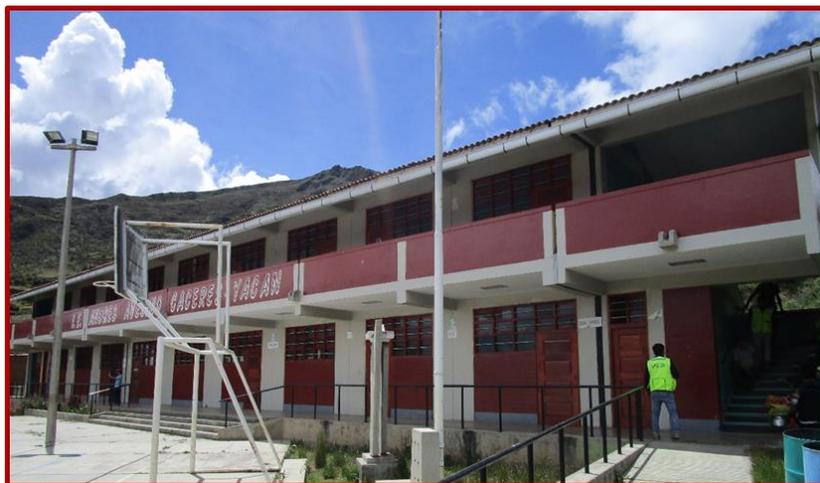
Está compuesto por 05 aulas de enseñanza y un pequeño deposito. Es una construcción de material noble, está apoyado sobre una losa con losetas, El techo es de calaminon apoyado en la misma pared en buen estado de conservación. Las puertas son de madera, en buen estado y las ventanas son de macro de madera y vidrio en buen estado. El piso está cubierto con losetas en buen estado. Las instalaciones eléctricas son internas.

Ilustración N° 13: módulo existente "auditorio"

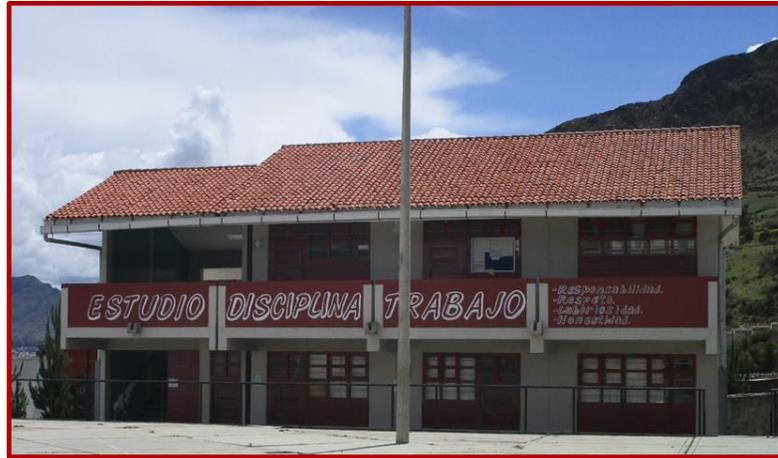
Ilustración N° 14: Aula de clases

Está compuesto por 01 salón y la Dirección. Es una construcción de material noble, está apoyado sobre una losa con losetas, El techo es de calaminon apoyado en la misma pared en buen estado de conservación. Las puertas son de madera, en buen estado y las ventanas son de marco de madera y vidrio en regular con vidrios. El piso está cubierto con losetas en buen estado. Las instalaciones eléctricas son internas.

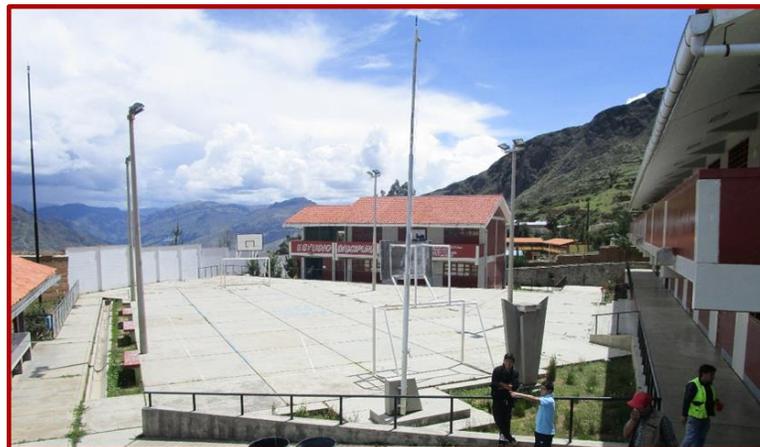
Ilustración N° 15: Patio de formación

Está compuesto por 01 loza deportiva que a su vez sirve como patio de formación, que contienen reflectores y un asta de bandera que se encuentran en un buen estado.

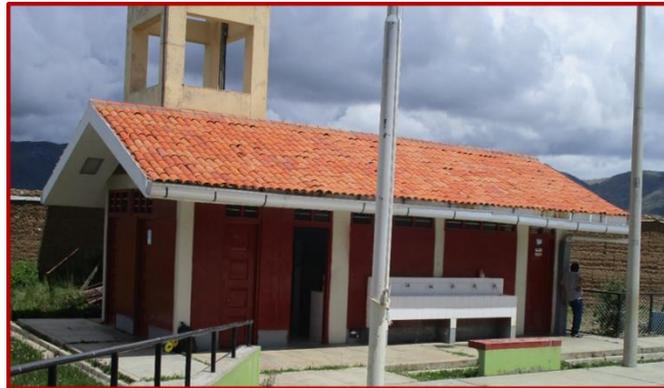
Es una construcción de material noble, de 02 ambientes, uno para hombres, otro para mujeres, el techo es teja andina y al costado se encuentra un tanque cisterna y un tanque elevado. Las puertas son de madera en ambos ambientes, en buen estado y cuentan con unos pequeños vanos en cada ambiente. Cuentan con 03 sanitarios en cada módulo uno para varones y otro para las mujeres, en buen estado. El piso está cubierto con mayólicas, cuenta con agua y desagüe.

Ilustración N° 16: Servicios higiénicos

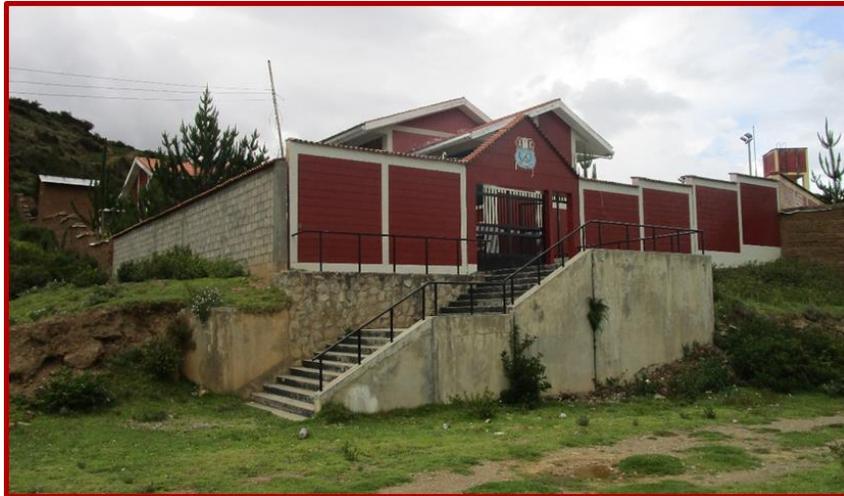
Cabe señalar que la I.E. se encuentra completamente cerrada, cuenta con una pared de albañilería de 53.26 ml, y otro muro de tapial de 238.16 ml, por los lados de una altura de 3.00 m. en buen estado de conservación.

Ilustración N° 17: cerco perimétrico

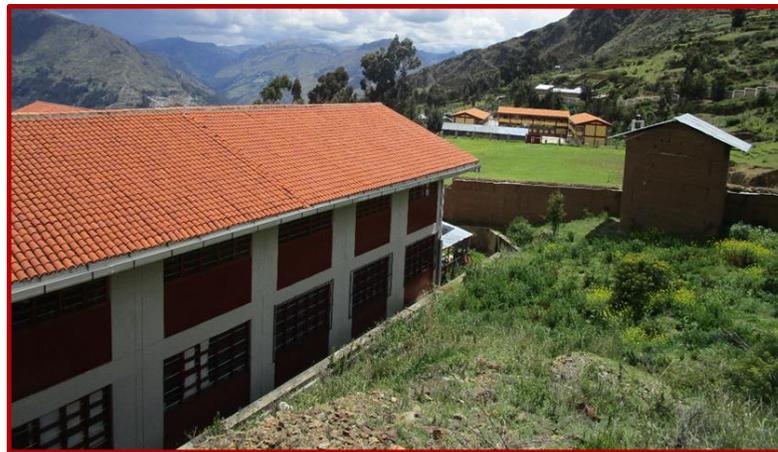
La I.E. cuenta con un muro de contención que tiene una longitud de 64.00 ml. Que se encuentra a la espalda de las aulas en buen estado de conservación.

Ilustración N° 18: muro de contención

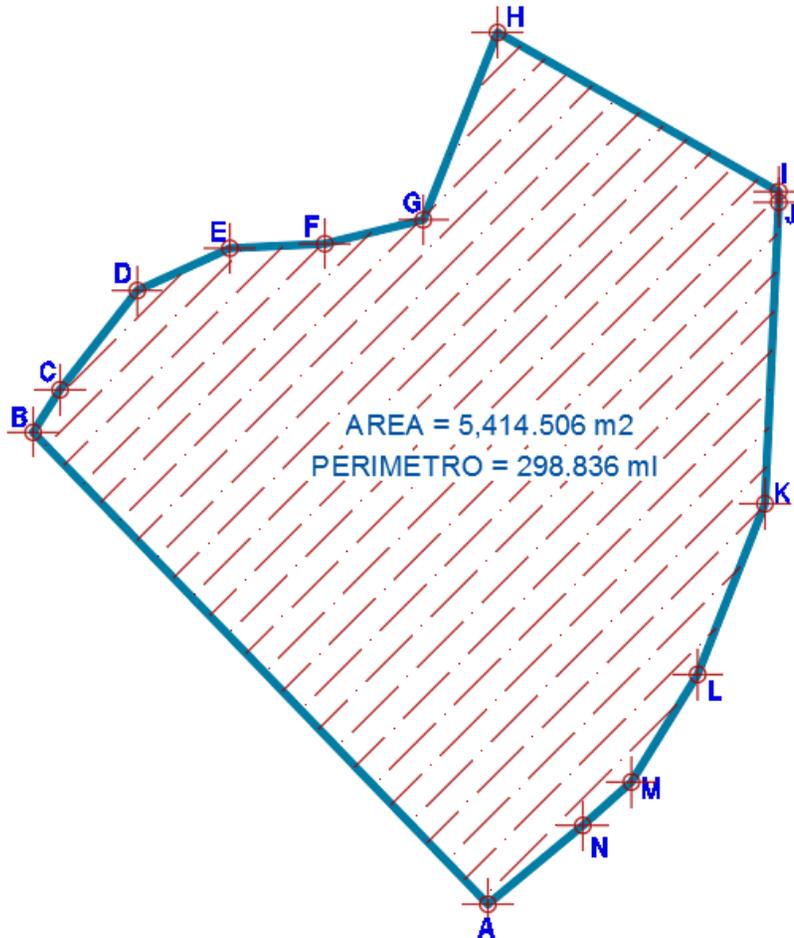
CUADRO DE DATOS TECNICOS DE LA I.E. "ANDRES AVELINO CACERES"							
LADO	DISTANCIA (MTS.)	RUMBO	AZIMUT	VERT.	ANG.INT.	COORDENADAS UTM	
						ESTE (X)	NORTE (Y)
A-B	79.445	N 43°54'12.70" W	316°5'47.30"	A	94°11'29.85"	342,296.28	8,851,159.13
B-C	6.111	N 32°17'58.90" E	32°17'58.90"	B	103°47'48.40"	342,241.19	8,851,216.37
C-D	15.234	N 37°51'15.67" E	37°51'15.67"	C	174°26'43.23"	342,244.46	8,851,221.54
D-E	12.349	N 65°25'30.35" E	65°25'30.35"	D	152°25'45.32"	342,253.80	8,851,233.57
E-F	11.502	N 87°18'27.33" E	87°18'27.33"	E	158°7'3.02"	342,265.03	8,851,238.70
F-G	12.291	N 76°17'08.95" E	76°17'8.95"	F	191°1'18.38"	342,276.52	8,851,239.24
G-H	24.43	N 21°35'33.84" E	21°35'33.84"	G	234°41'35.11"	342,288.46	8,851,242.16
H-I	39.149	S 60°28'10.74" E	119°31'49.26"	H	82°3'44.58"	342,297.45	8,851,264.87
I-J	1.305	S 00°10'18.17" E	179°49'41.83"	I	119°42'7.44"	342,331.52	8,851,245.57
J-K	36.593	S 02°37'59.35" W	182°37'59.35"	J	177°11'42.48"	342,331.52	8,851,244.27

K-L	22.258	S 21°27'43.28" W	201°27'43.28"	K	161°10'16.07"	342,329.84	8,851,207.72
L-M	15.317	S 31°37'18.13" W	211°37'18.13"	L	169°50'25.15"	342,321.70	8,851,187.00
M-N	7.902	S 48°07'27.07" W	228°7'27.07"	M	163°29'51.06"	342,313.67	8,851,173.96
N-A	14.95	S 50°17'17.15" W	230°17'17.15"	N	177°50'9.92"	342,307.78	8,851,168.68
AREA = 5,414.506 m ²			PERIMETRO = 298.836 m
