UNIVERSIDAD NACIONAL “HERMILIO VALDIZÁN”

**“ESTUDIO DE PENDIENTE GEOMÉTRICA VERTICAL EN
DAÑOS DE CAMINOS VECINALES AFIRMADOS A NIVEL
DE PLATAFORMA, REGIÓN HUÁNUCO-2019”**

**TESIS PARA OPTAR EL TÍTULO DE
INGENIERO CIVIL**

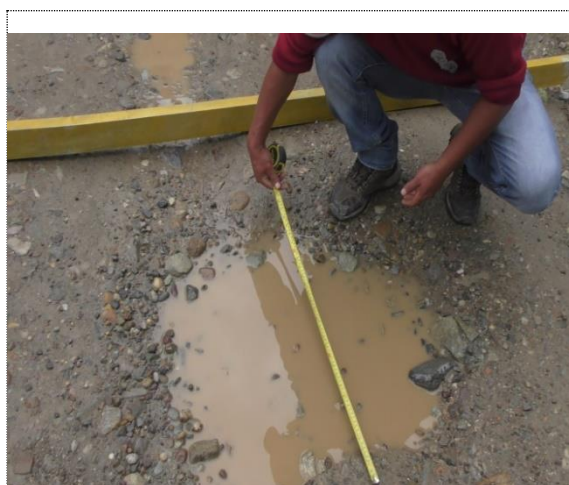
Figura 42. Medición de daño BACHES, G=2. Progresiva: 4+300.00 km.

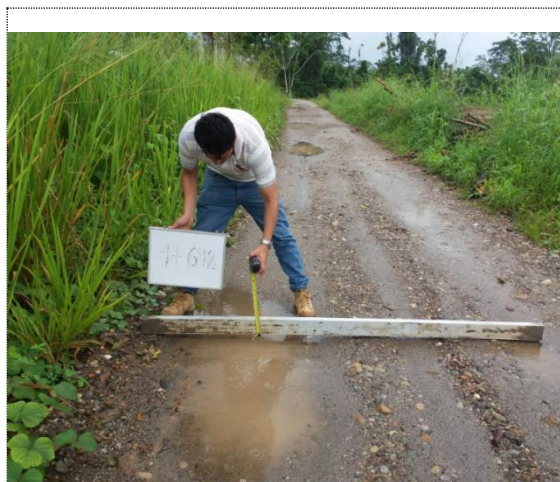
Figura 44. Medición de daño BACHES, G=2.
Progresiva: 11+715.53 km.

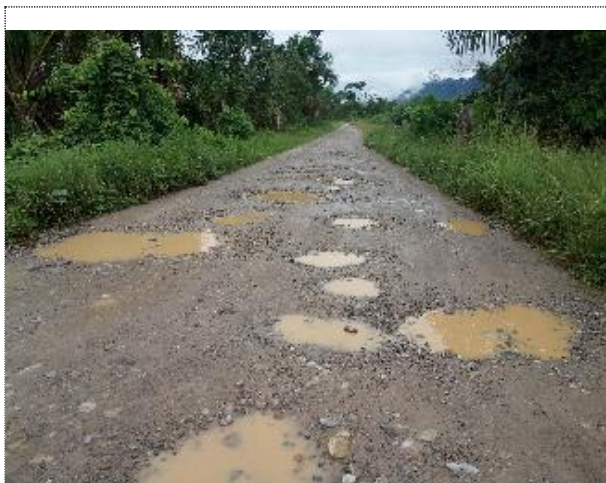
Figura 46. Medición de daño **BACHES**, **G=3**.
Progresiva: 62+200.00 km.

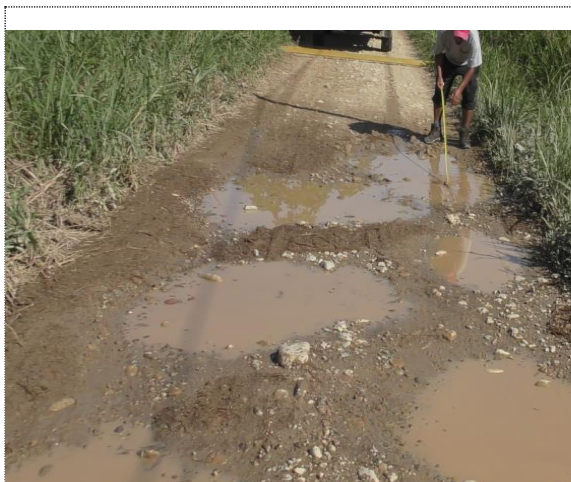
Figura 48. Medición de daño BACHES, G=3.
Progresiva: 3+100.00 km.

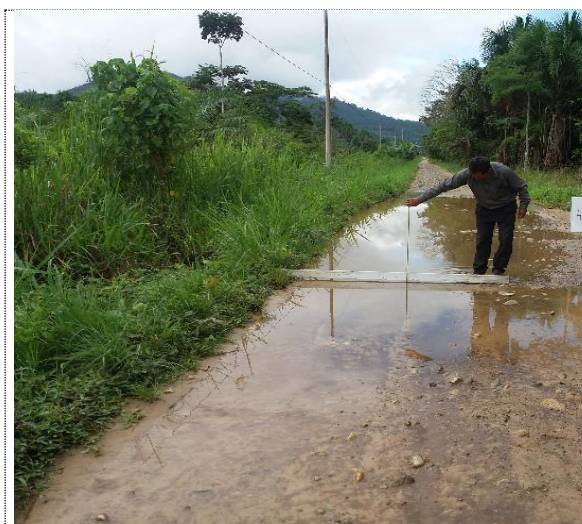
Figura 50. Medición de daño BACHES, G=3. Progresiva: 3+000.00 km.

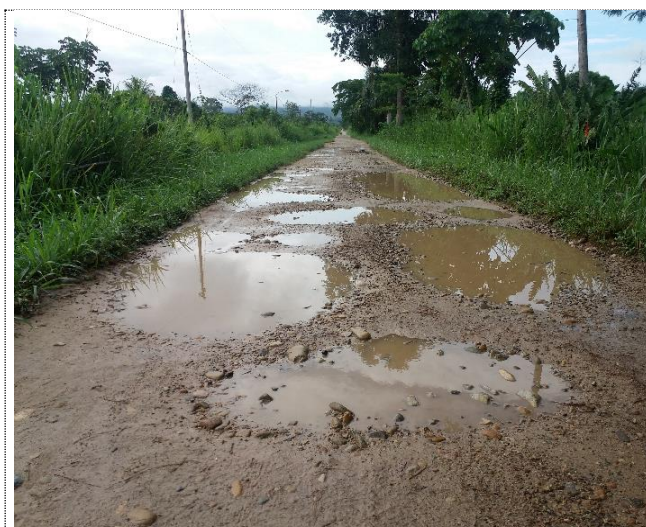
Figura 52. Medición de daño BACHES, G=3. Progresiva: 12+294.38 km.

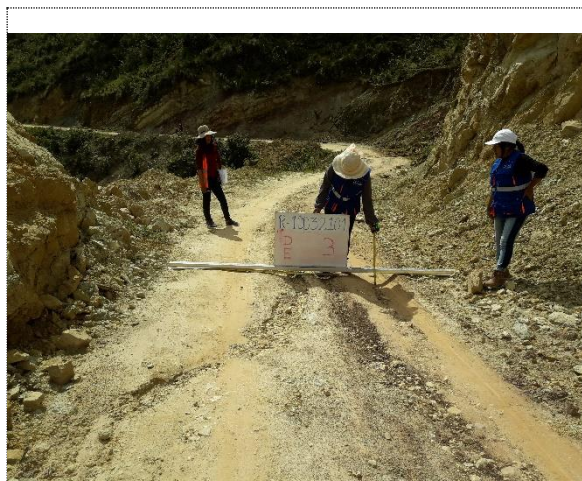
Figura 56. Medición de daño **EROSIÓN**, G=3. Progresiva: 0+335.13 km.

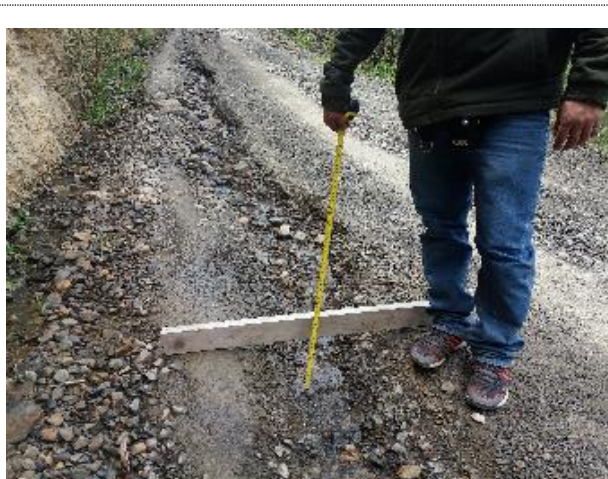
Figura 58. Medición de daño EROSIÓN, G=3. Progresiva: 4+045.95 km.

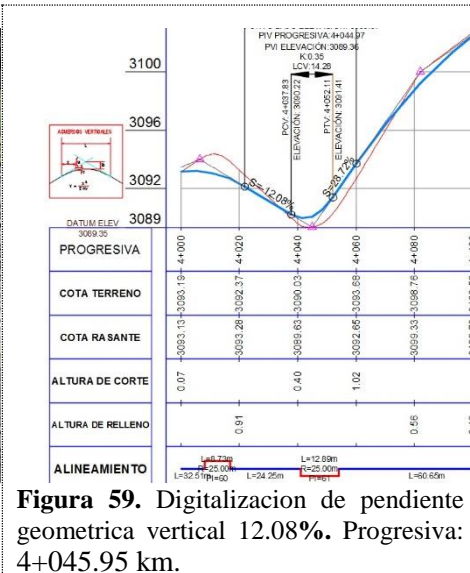
Figura 59. Digitalización de pendiente geométrica vertical 12.08%. Progresiva: 4+045.95 km.

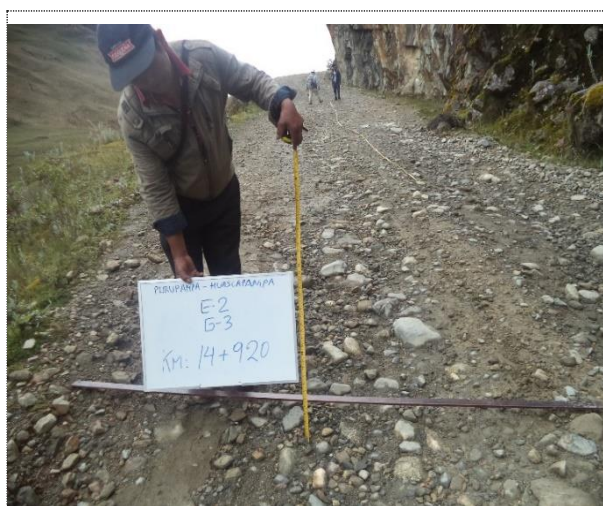
Figura 60. Medición de daño **EROSIÓN**, G=3. Progresiva: 6+311.87 km.

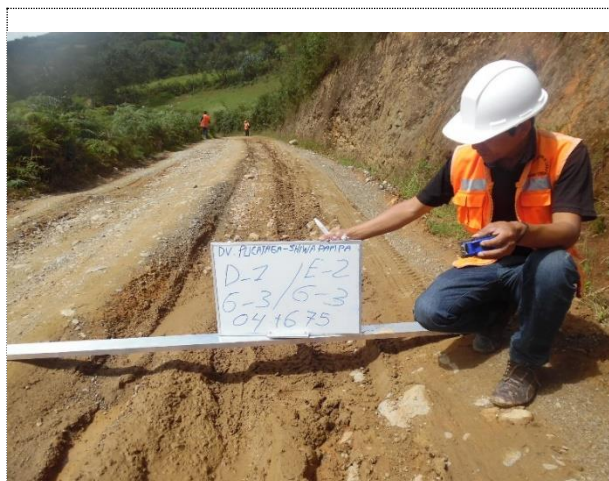
Figura 62. Medición de daño **DEFORMACIÓN, G=2.** Progresiva: 0+287.54 km.

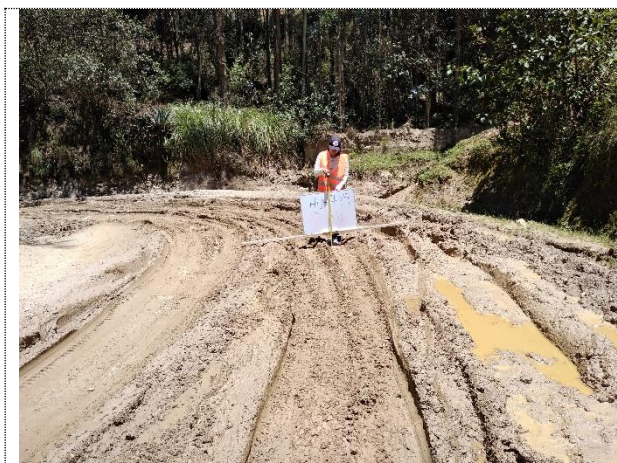
Figura 64. Medición de daño DEFORMACIÓN, G=2.
Progresiva: 13+135.47 km.
