**EVALUACIÓN DE LA SEGURIDAD VIAL MEDIANTE EL
ANÁLISIS DE LA CONSISTENCIA DEL YTRAZADO EN
CAMINOS VECINALES DE LA PROVINCIA DE PACHITEA - 2019**

TESIS PARA OPTAR EL TÍTULO DE INGENIERO CIVIL

TESISTA: JAIMES AQUINO DURAN

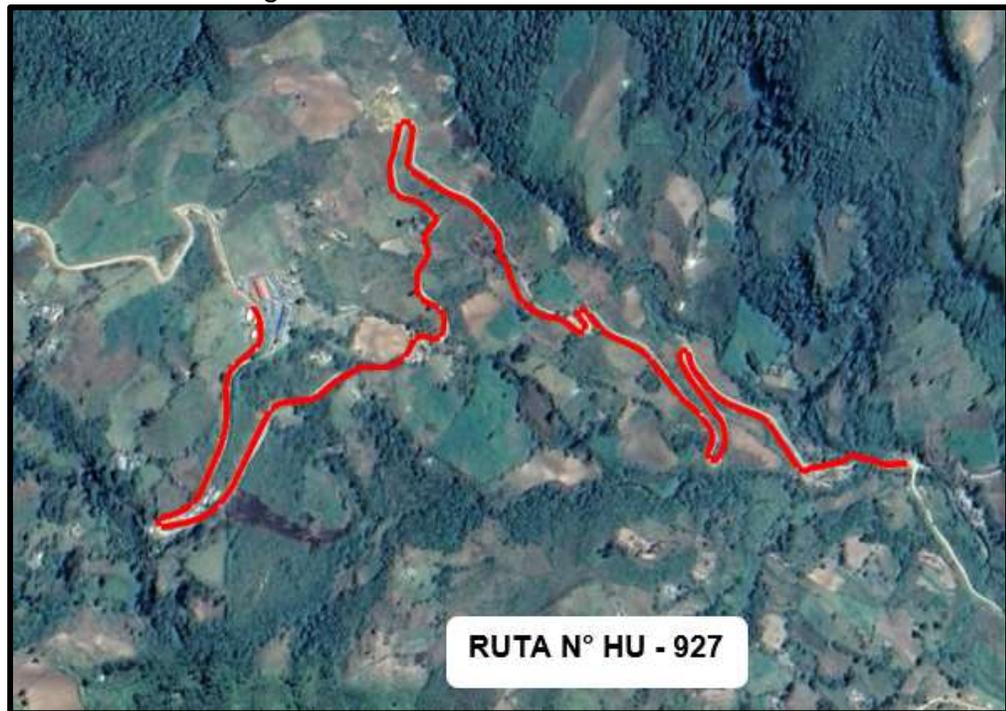
Fig. 3.2. Tramo estudiado. Ruta N° HU-927

En el anexo de la presente investigación se adjunta el plano en planta del tramo seleccionado. En la fig. 3.2 se muestra la imagen del tramo seleccionado.

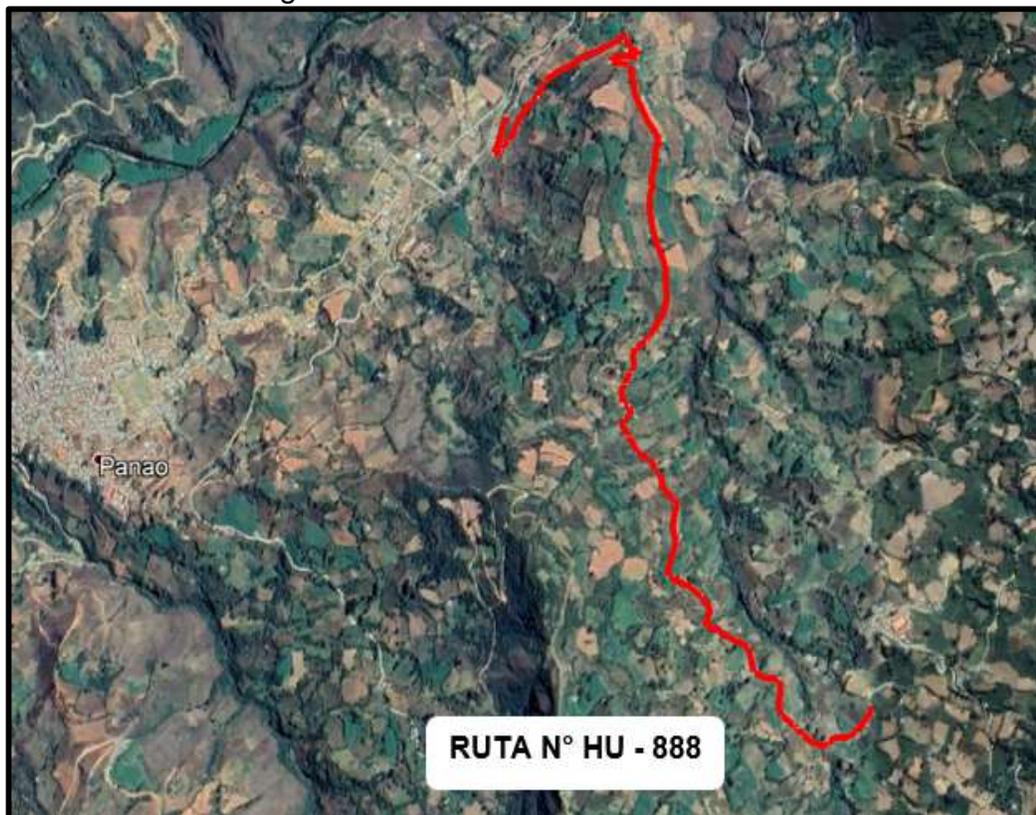
Fig. 3.3. Tramo estudiado. Ruta N° HU-888

En el anexo de la presente investigación se adjunta el plano en planta del tramo seleccionado. En la fig. 3.3 se muestra la imagen del tramo seleccionado.

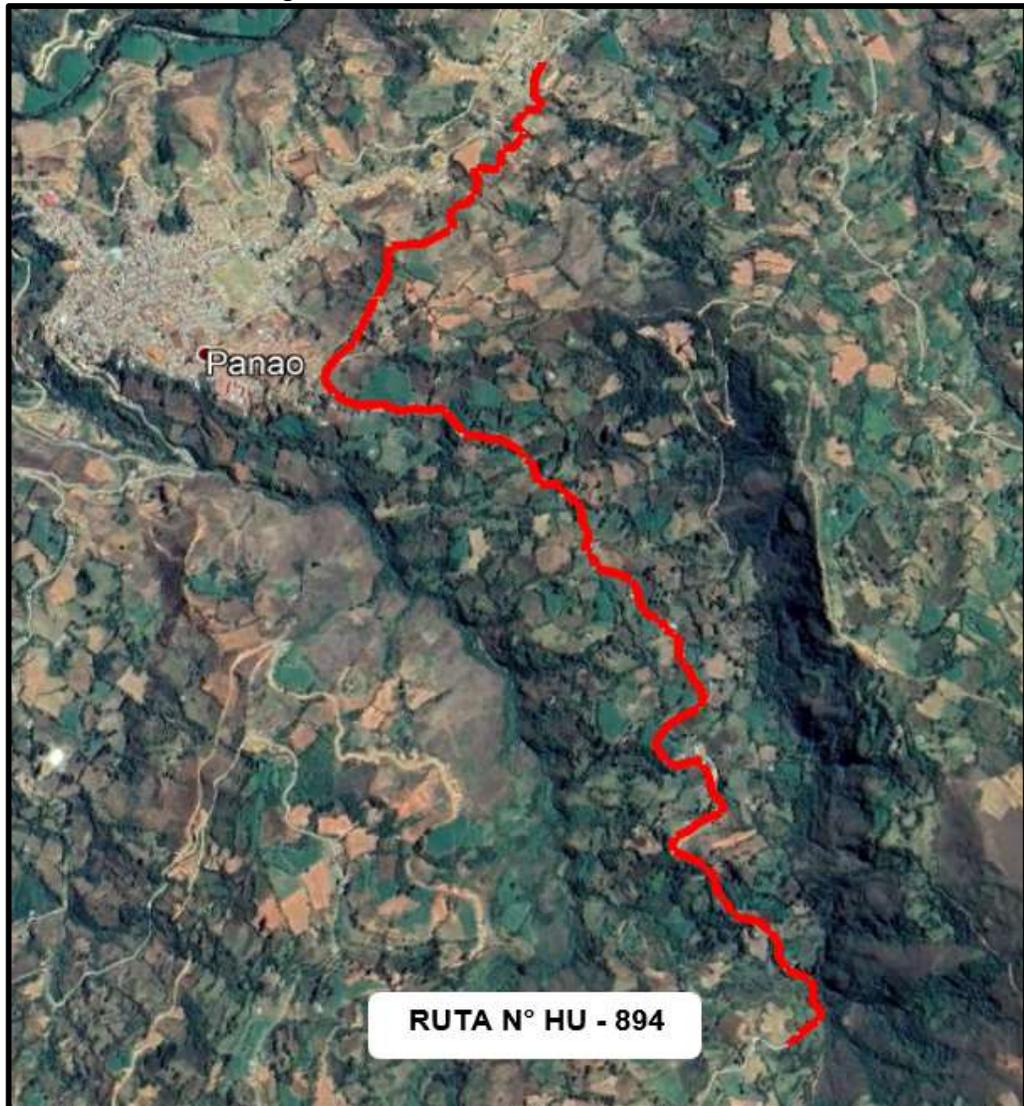
Fig. 3.4. Tramo estudiado. Ruta N° HU-894

En el anexo de la presente investigación se adjunta el plano en planta del tramo seleccionado. En la fig. 3.4 se muestra la imagen del tramo seleccionado.

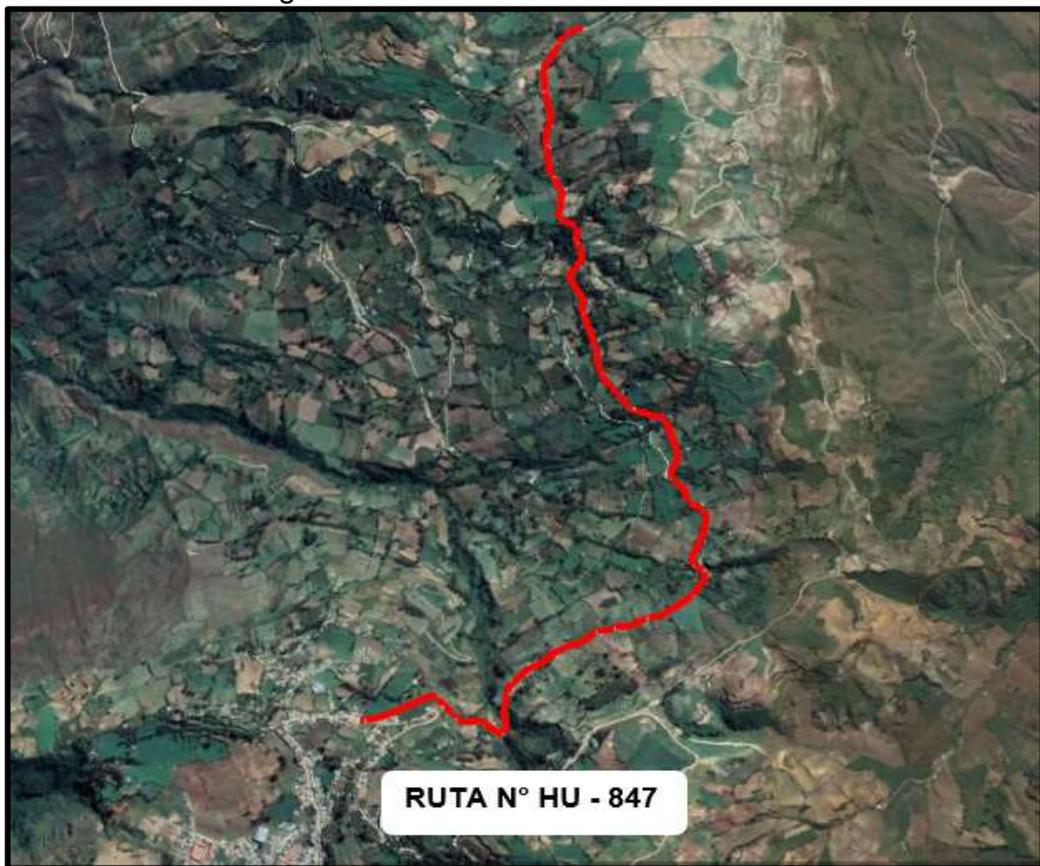
Fig. 3.5. Tramo estudiado. Ruta N° HU-847

En el anexo de la presente investigación se adjunta el plano en planta del tramo seleccionado. En la fig. 3.5 se muestra la imagen del tramo seleccionado.

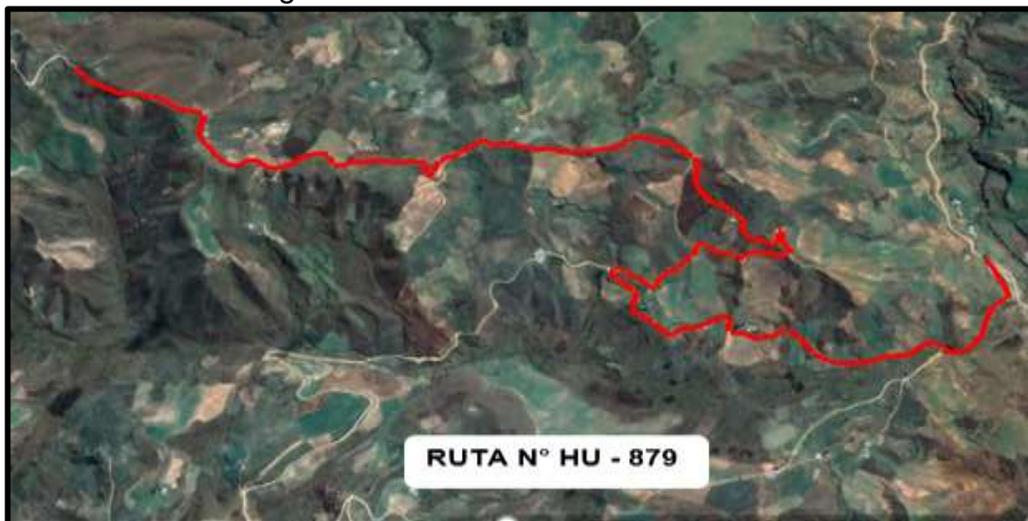
Fig. 3.6. Tramo estudiado. Ruta N° HU-879

En el anexo de la presente investigación se adjunta el plano en planta del tramo seleccionado. En la fig. 3.6 se muestra la imagen del tramo seleccionado.

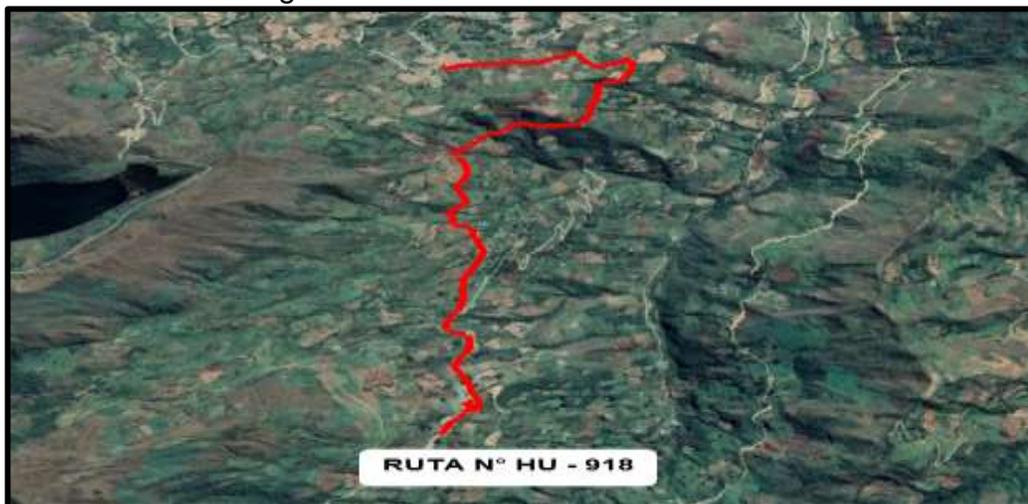
Fig. 3.7. Tramo estudiado. Ruta N° HU-918

En el anexo de la presente investigación se adjunta el plano en planta del tramo seleccionado. En la fig. 3.7 se muestra la imagen del tramo seleccionado.

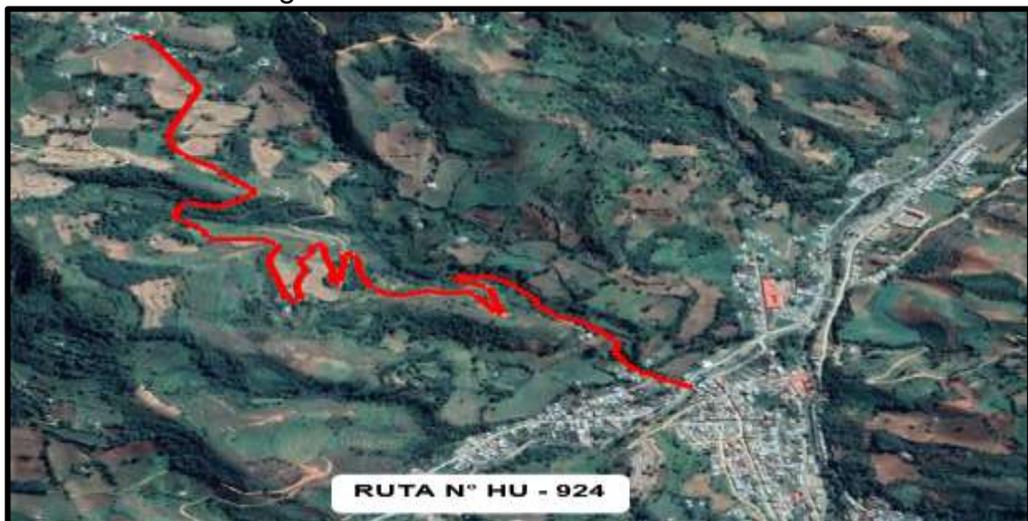
Fig. 3.8. Tramo estudiado. Ruta N° HU-924

En el anexo de la presente investigación se adjunta el plano en planta del tramo seleccionado. En la fig. 3.8 se muestra la imagen del tramo seleccionado.

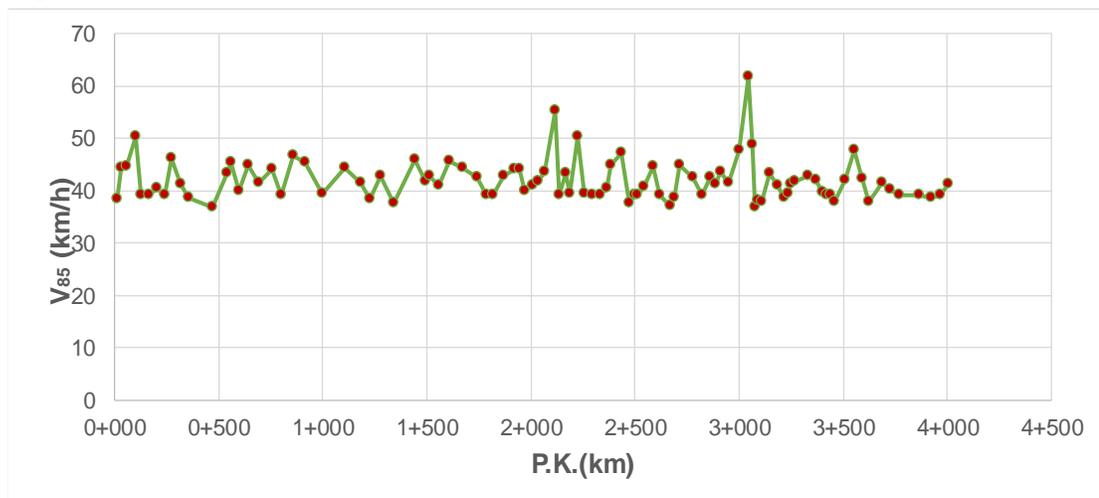
Fig. 4.1. Perfil de Velocidades de Operación. Ruta N° HU-937

En la fig. 4.1 se muestra el perfil de velocidades de operación (V_{85}) para el tramo de la Ruta N° HU-937.

Se observa variación considerable en las velocidades de operación, que oscilan en el rango de 38 km/h y 64 km/h, entre las progresivas K2+000 y K3+100.

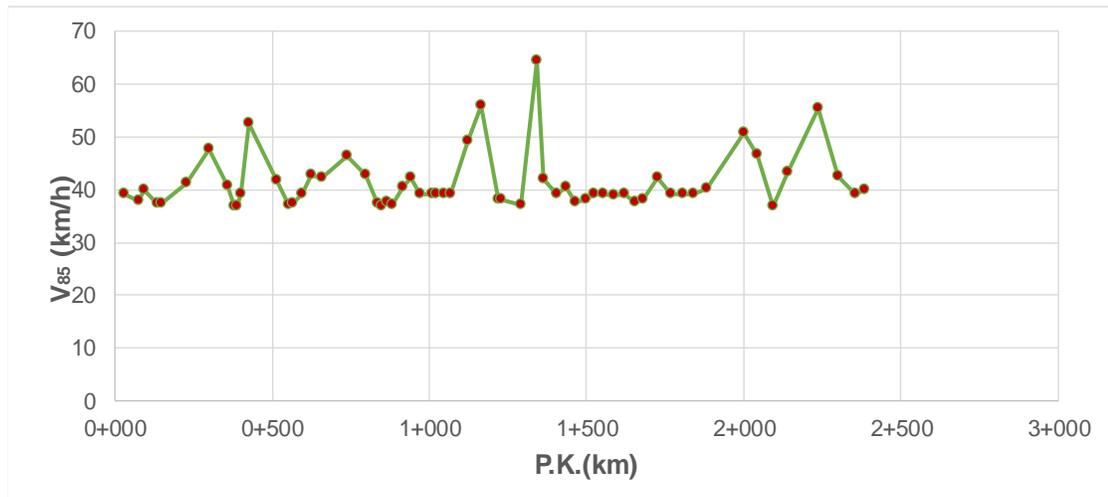
Fig. 4.2. Perfil de Velocidades de Operación. Ruta N° HU-927

En la fig. 4.2 se muestra el perfil de velocidades de operación (V_{85}) para el tramo de la Ruta N° HU-927.

Se observa variación considerable en las velocidades de operación en tres (3) sub tramos: K0+550 – K0+570, K1+200 – K1+300, K2+090 – K2+390; siendo la velocidad mínima de 39 km/h y la máxima de 64 km/h.

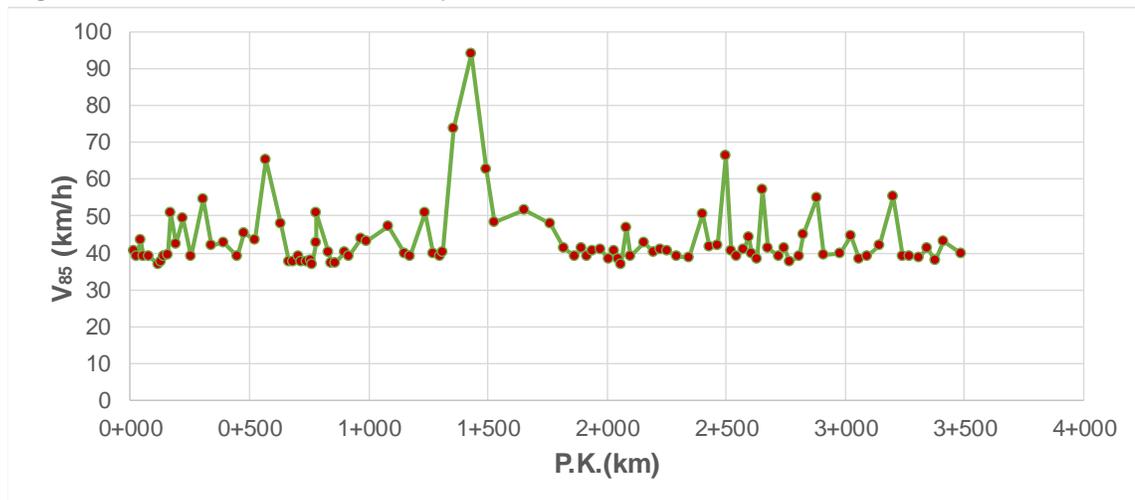
Fig. 4.3. Perfil de Velocidades de Operación. Ruta N° HU-888

En la fig. 4.3 se muestra el perfil de velocidades de operación (V_{85}) para el tramo de la Ruta N° HU-888.

Se observa gran variación en las velocidades de operación, que varían entre 40 km/h y 94 km/h, especialmente entre las progresivas K1+350 y K1+500.

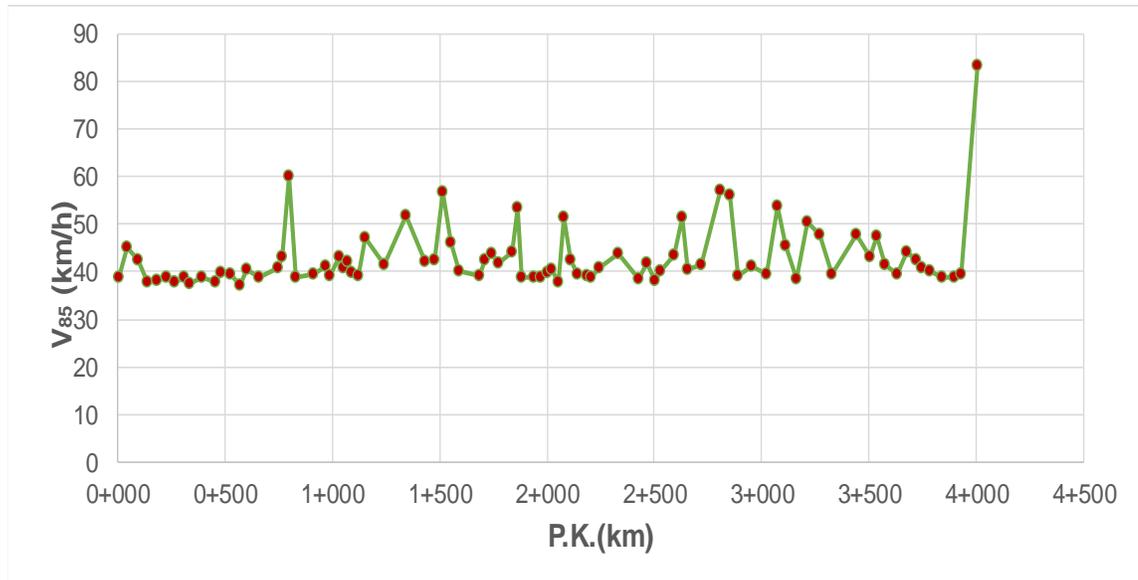
Fig. 4.4. Perfil de Velocidades de Operación. Ruta N° HU-894

En la fig. 4.4 se muestra el perfil de velocidades de operación (V_{85}) para el tramo de la Ruta N° HU-894.

Se observa gran variación en las velocidades de operación en dos (2) progresivas (K0+832 y K4+000), que varían entre 39 km/h y 83 km/h.

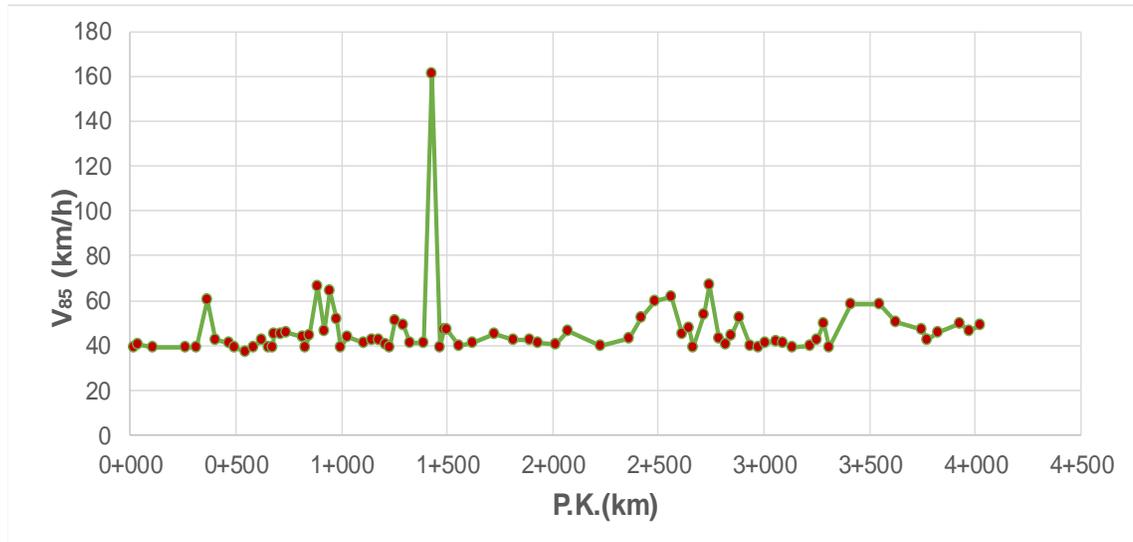
Fig. 4.5. Perfil de Velocidades de Operación. Ruta N° HU-847

En la fig. 4.5 se muestra el perfil de velocidades de operación (V_{85}) para el tramo de la Ruta N° HU-847.

Se observa gran disparidad de velocidades de operación en las progresivas K1+430 y K1+466, que oscilan entre 39 km/h y 161 km/h.

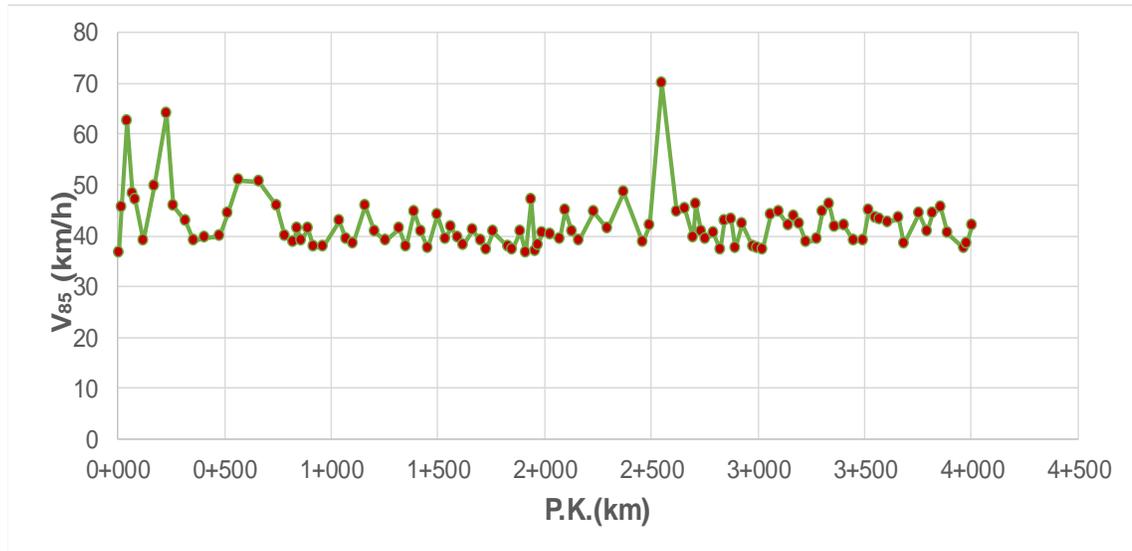
Fig. 4.6. Perfil de Velocidades de Operación. Ruta N° HU-879

En la fig. 4.6 se muestra el perfil de velocidades de operación (V_{85}) para el tramo de la Ruta N° HU-879.

Se observa gran disparidad de velocidades de operación en las progresivas K2+550 y K2+622, que oscilan entre 45 km/h y 70 km/h.

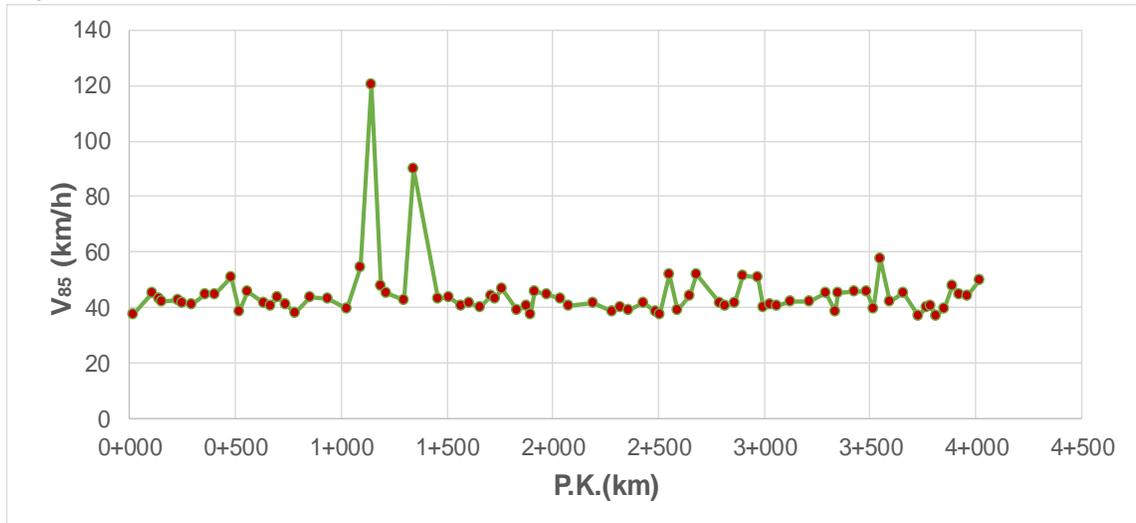
Fig. 4.7. Perfil de Velocidades de Operación. Ruta N° HU-918

En la fig. 4.7 se muestra el perfil de velocidades de operación (V_{85}) para el tramo de la Ruta N° HU-918.

Se observa gran disparidad de velocidades de operación en las progresivas K1+000 y K1+500, que oscilan entre 39 km/h y 120 km/h.

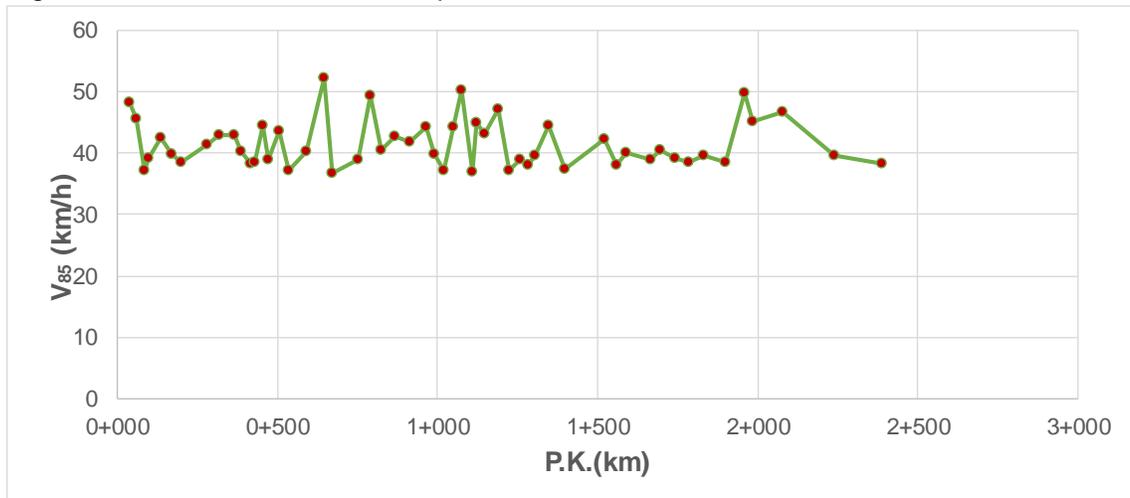
Fig. 4.8. Perfil de Velocidades de Operación. Ruta N° HU-924

En la fig. 4.8 se muestra el perfil de velocidades de operación (V_{85}) para el tramo de la Ruta N° HU-924.

Se observa variaciones leves en las velocidades de operación a lo largo del tramo en estudio, siendo la velocidad mínima de 37 km/h y la máxima de 52 km/h.

La diferencia de velocidad entre curvas consecutivas en varios P.K. se encuentran entre 10 km/h y 20 km/h, indicativo de una aceptable consistencia del trazado, lo que implica que esos puntos presentan algunas deficiencias para la circulación con seguridad, sin que éstas lleguen a ser críticas.

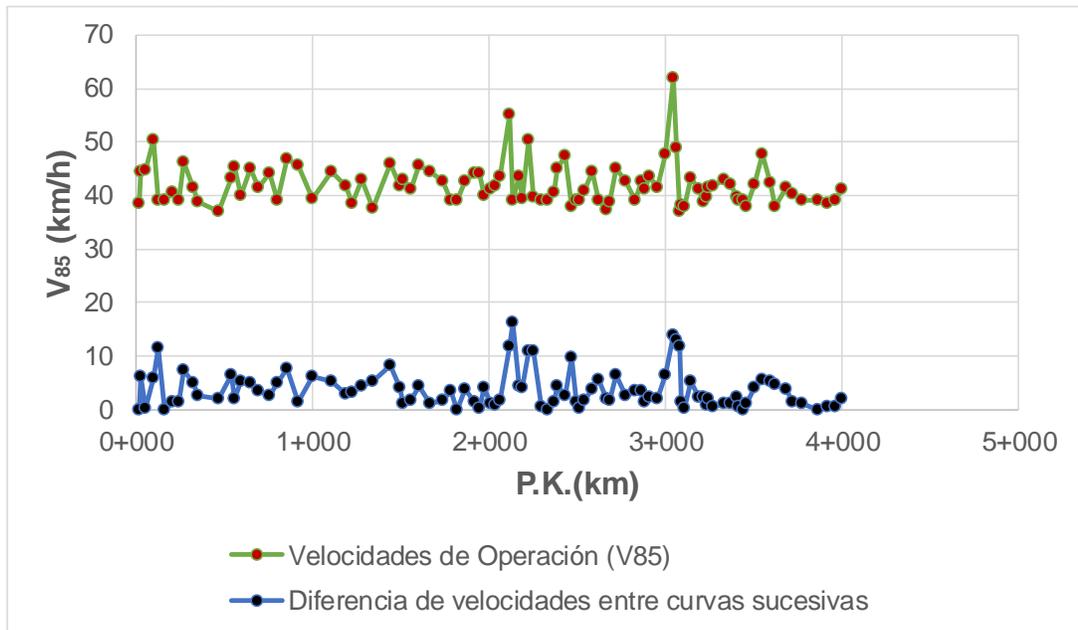
Fig. 4.9. Consistencia del Trazado. Ruta N° HU-937

En la fig. 4.9 se muestra el perfil correspondiente de la consistencia del trazado del tramo en estudio.

Por otro lado, de la fig. precedente se observa que las curvas sucesivas que califican como ACEPTABLE se encuentran entre las progresivas K2+000 y K3+100. Este nivel de consistencia implica que en las referidas curvas no hay problemas serios de consistencia del trazado, excepto que presenta algunas deficiencias para la seguridad, sin que éstas lleguen a ser críticas.

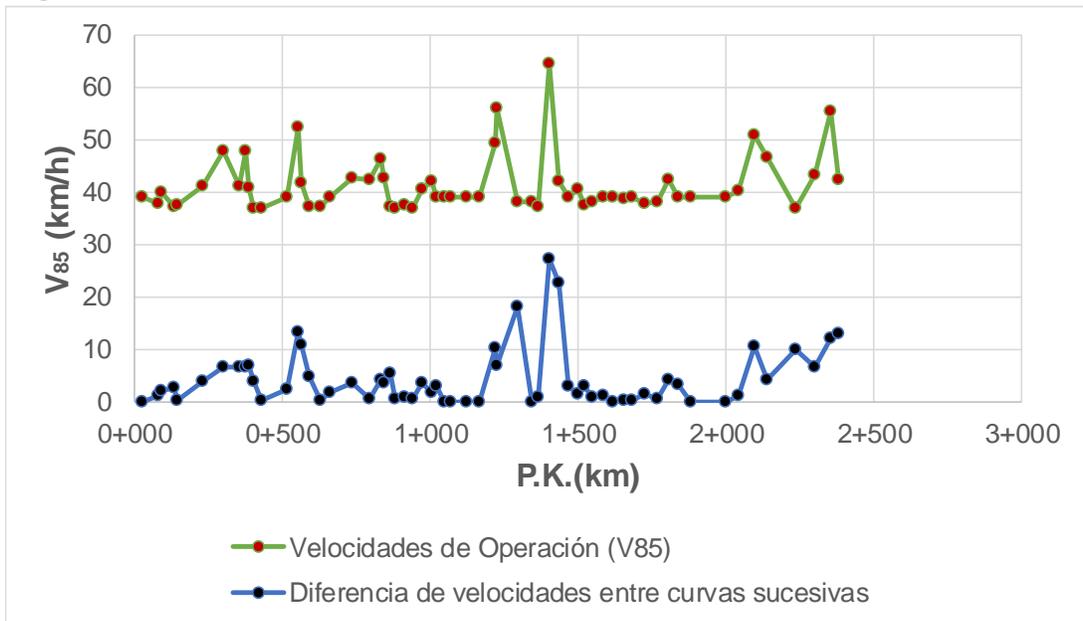
Fig. 4.10. Consistencia del Trazado. Ruta N° HU-927

En la fig. 4.10 se muestra el perfil correspondiente de la consistencia del trazado del tramo en estudio.

Por otro lado, de la fig. precedente se observa que las curvas sucesivas que califican como ACEPTABLE se encuentran entre las progresivas K0+550 y K2+400. Este nivel de consistencia implica que en las referidas curvas no hay problemas serios de consistencia del trazado, excepto que presenta algunas deficiencias para la seguridad, sin que éstas lleguen a ser críticas.

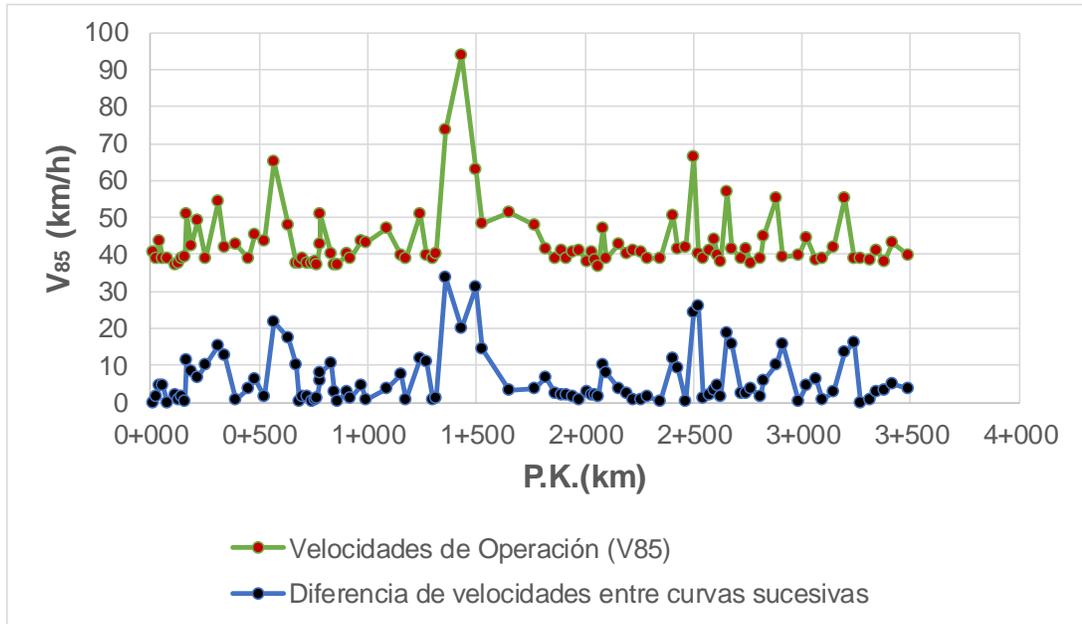
Fig. 4.11. Consistencia del Trazado. Ruta N° HU-888

En la fig. 4.11 se muestra el perfil correspondiente de la consistencia del trazado del tramo en estudio.

Por otro lado, de la fig. precedente se observa que las curvas sucesivas que califican como ACEPTABLE se encuentran entre varias progresivas. Este nivel de consistencia implica que en las referidas curvas no hay problemas serios de consistencia del trazado, excepto que presenta algunas deficiencias para la seguridad, sin que éstas lleguen a ser críticas.

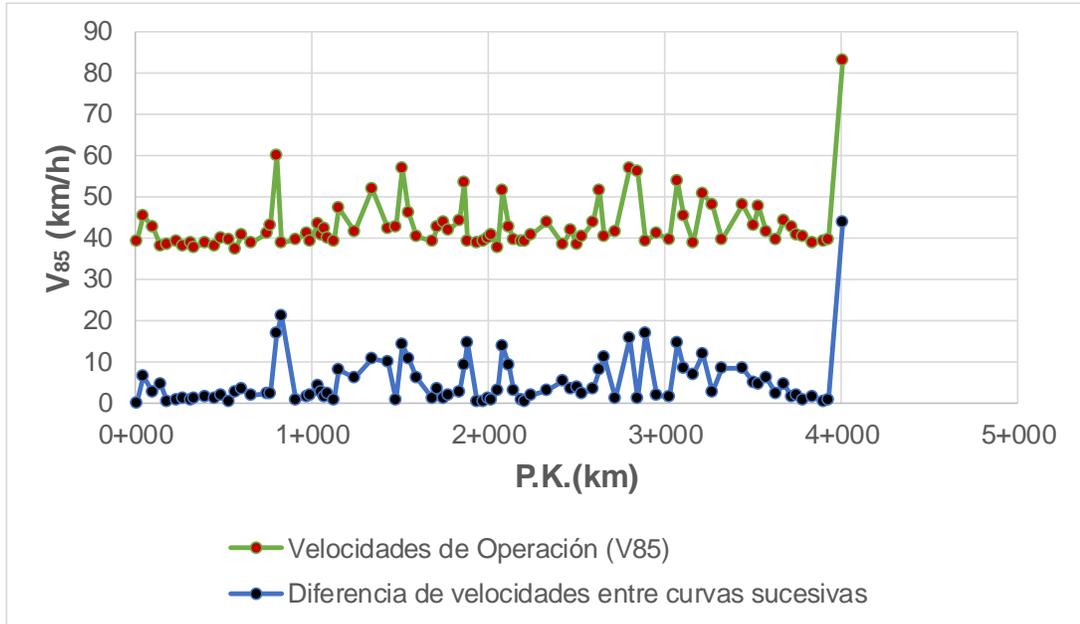
Fig. 4.12. Consistencia del Trazado. Ruta N° HU-894

En la fig. 4.12 se muestra el perfil correspondiente de la consistencia del trazado del tramo en estudio.

Por otro lado, de la fig. precedente se observa que las curvas sucesivas que califican como ACEPTABLE se encuentran entre varios puntos kilométricos. Este nivel de consistencia implica que en las referidas curvas no hay problemas serios de consistencia del trazado, excepto que presenta algunas deficiencias para la seguridad, sin que éstas lleguen a ser críticas.

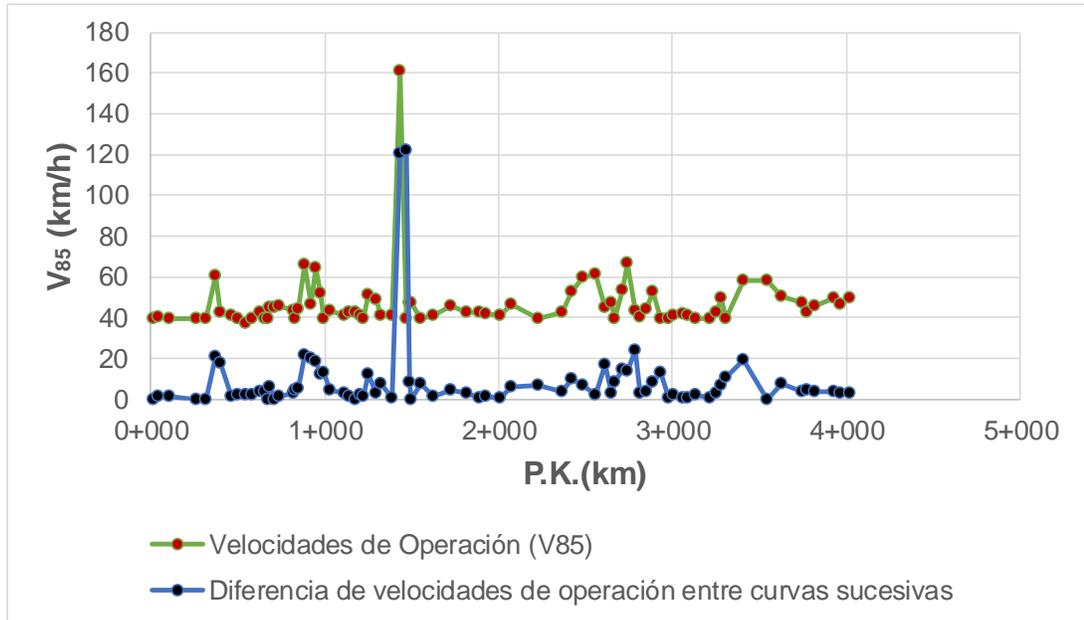
Fig. 4.13. Consistencia del Trazado. Ruta N° HU-847

En la fig. 4.13 se muestra el perfil correspondiente de la consistencia del trazado del tramo en estudio.

Por otro lado, de la fig. precedente se observa que las curvas sucesivas que califican como ACEPTABLE se encuentran entre varios puntos kilométricos. Este nivel de consistencia implica que en las referidas curvas no hay problemas serios de consistencia del trazado, excepto que presenta algunas deficiencias para la seguridad, sin que éstas lleguen a ser críticas.

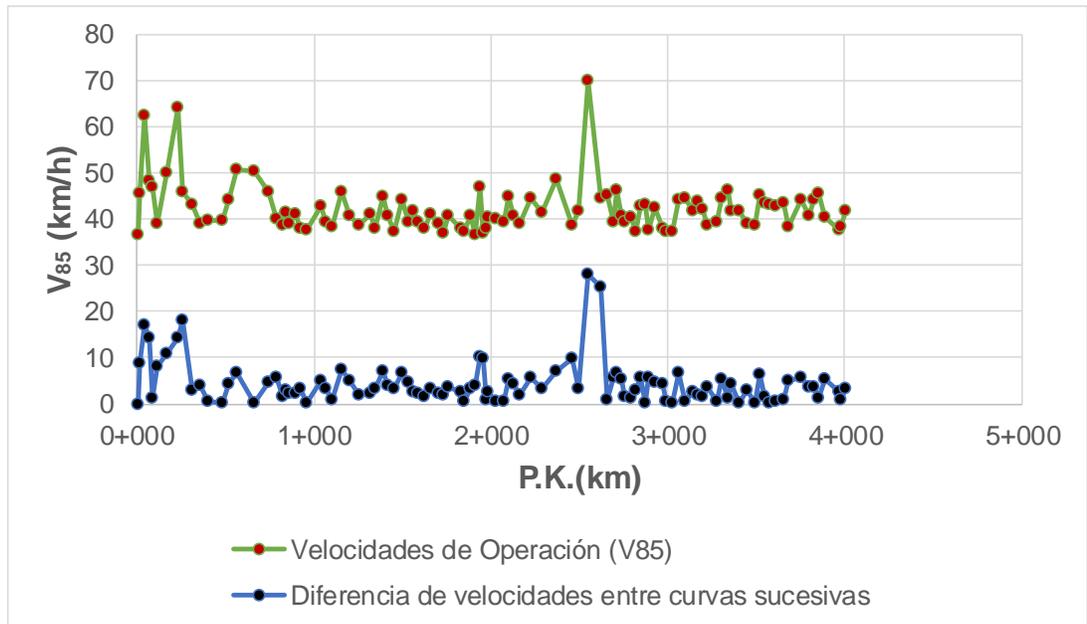
Fig. 4.14. Consistencia del Trazado. Ruta N° HU-879

En la fig. 4.14 se muestra el perfil correspondiente de la consistencia del trazado del tramo en estudio.

Por otro lado, de la fig. precedente se observa que las curvas sucesivas que califican como ACEPTABLE se encuentran entre las progresivas K0+020 y K0+260. Este nivel de consistencia implica que en las referidas curvas no hay problemas serios de consistencia del trazado, excepto que presenta algunas deficiencias para la seguridad, sin que éstas lleguen a ser críticas.

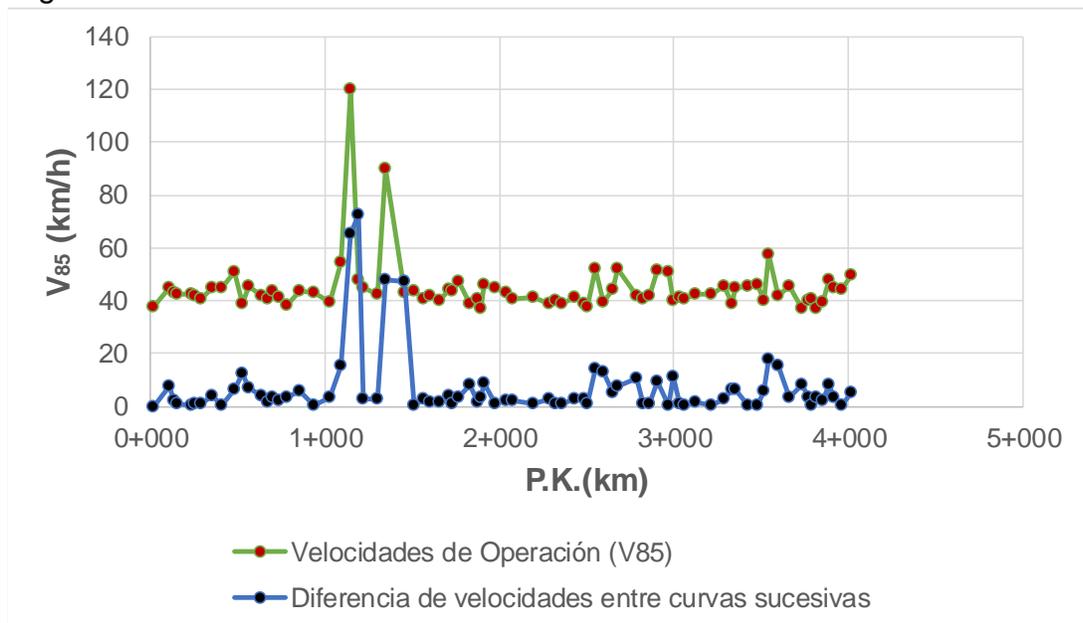
Fig. 4.15. Consistencia del Trazado. Ruta N° HU-918

En la fig. 4.15 se muestra el perfil correspondiente de la consistencia del trazado del tramo en estudio.

Por otro lado, de la fig. precedente se observa que las curvas sucesivas que califican como ACEPTABLE se encuentran entre varias progresivas. Este nivel de consistencia implica que en las referidas curvas no hay problemas serios de consistencia del trazado, excepto que presenta algunas deficiencias para la seguridad, sin que éstas lleguen a ser críticas.

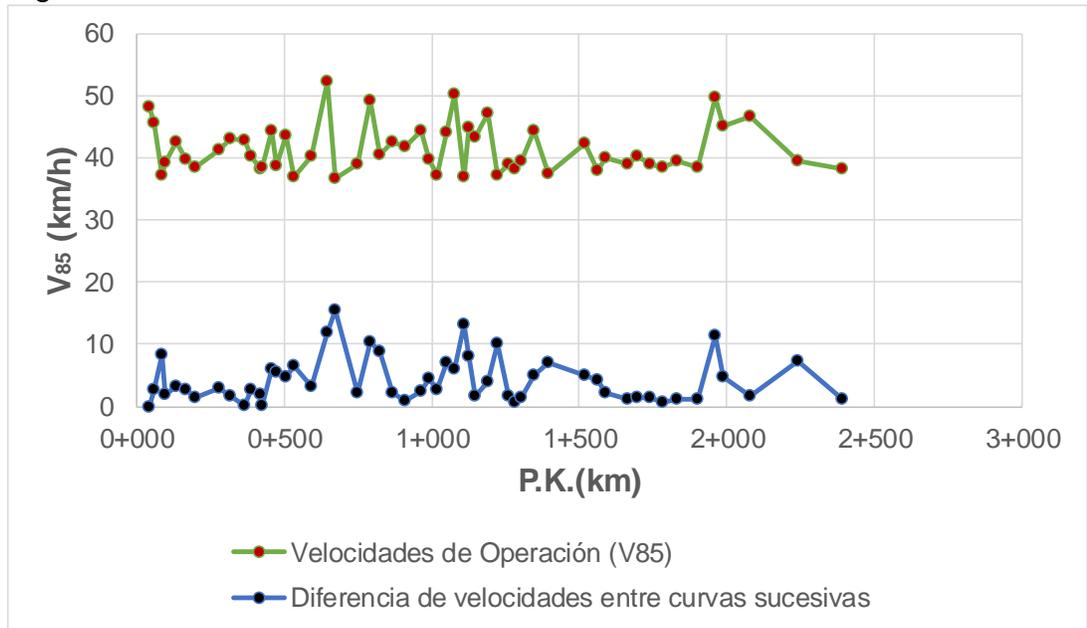
Fig. 4.16. Consistencia del Trazado. Ruta N° HU-924

En la fig. 4.16 se muestra el perfil correspondiente de la consistencia del trazado del tramo en estudio.

Por otro lado, de la fig. precedente se observa que las curvas sucesivas que califican como ACEPTABLE se encuentran en cinco (5) sub tramos. Este nivel de consistencia implica que en las referidas curvas no hay problemas serios de consistencia del trazado, excepto que presenta algunas deficiencias para la seguridad, sin que éstas lleguen a ser críticas.

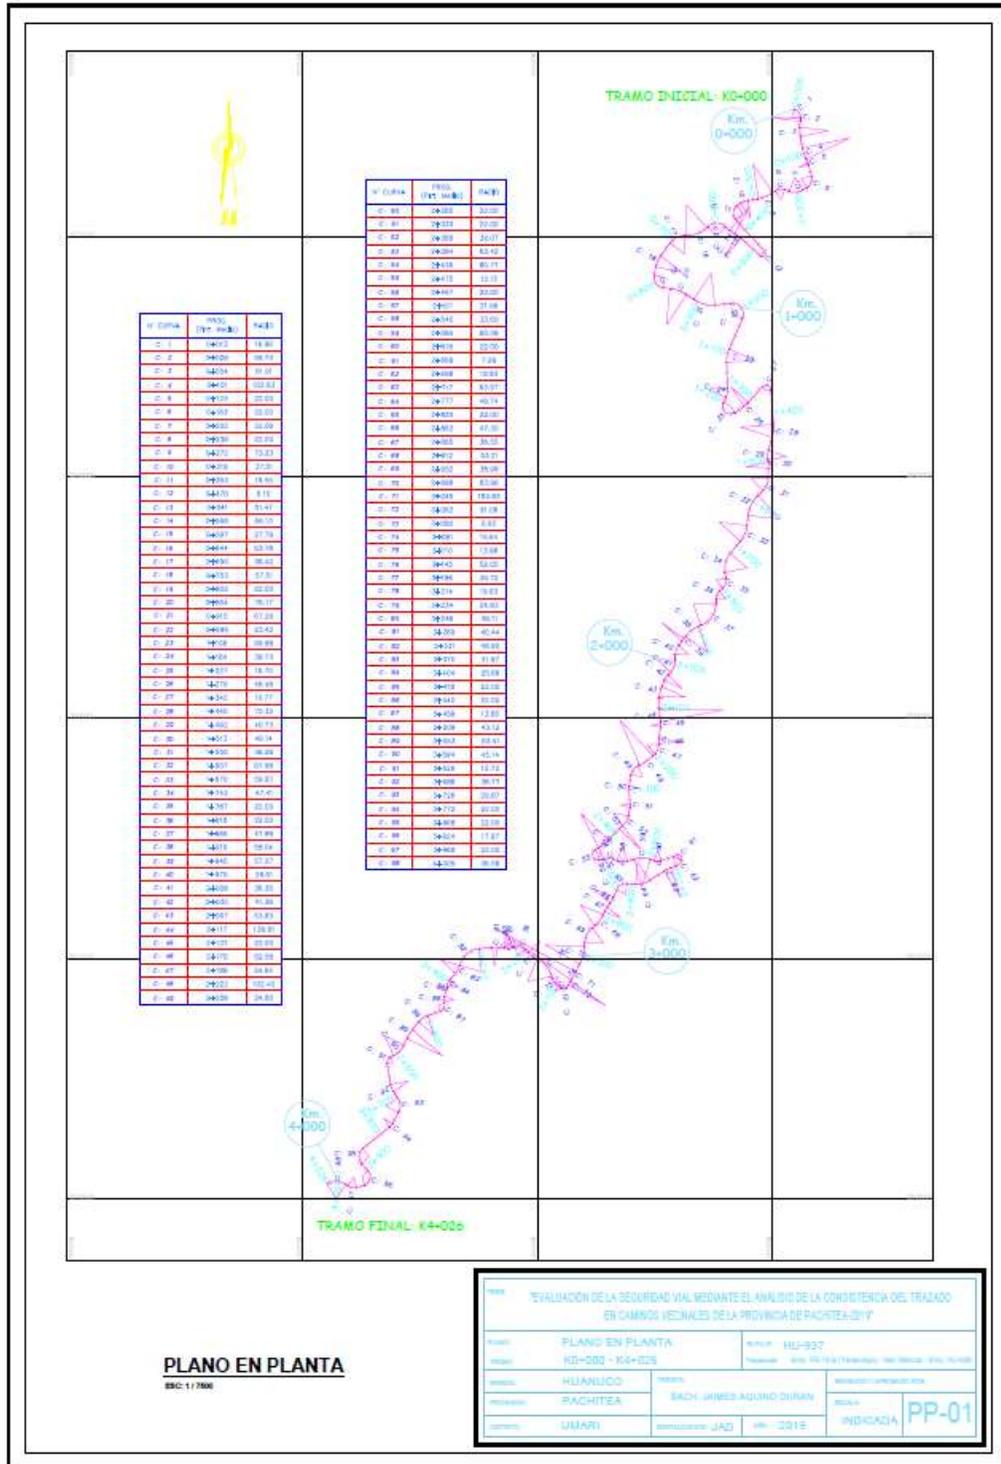
A.1. Plano en Planta del Tramo de la Ruta N° HU-937

PLANO EN PLANTA
ESC: 1:7500

En el anexo de la presente investigación se adjunta el plano en planta del tramo seleccionado. En la fig. 3.1 se muestra la imagen del tramo seleccionado.
