**UNIVERSIDAD NACIONAL HERMILIO VALDIZAN**  
**FACULTAD DE INGENIERÍA CIVIL Y ARQUITECTURA**  
**ESCUELA PROFESIONAL DE INGENIERÍA CIVIL**  
**CARRERA PROFESIONAL DE INGENIERÍA CIVIL**

**“DIAGNÓSTICO DE LA INFRAESTRUCTURA DEL  
CENTRO DE SALUD MARGOS, PARA LA ELABORACIÓN  
DE SU PLAN DE MANTENIMIENTO - 2019”.**

**TESIS PARA OPTAR EL TÍTULO DE INGENIERO CIVIL**

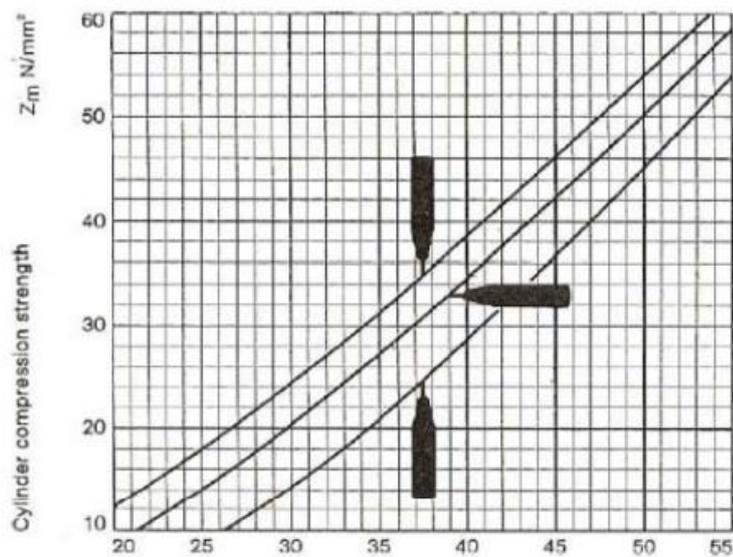
El ensayo mediante el uso del esclerómetro se basa en la relación de la resistencia de compresión con la cantidad de golpes utilizados durante la prueba, mostrando así una curva en la cual se relaciona la resistencia de compresión y el número de golpes.

*Figura N° 5. Relación índice de rebote y la resistencia a la compresión*

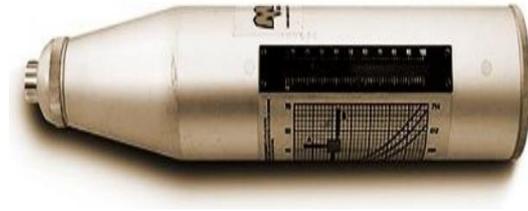
Es cuerpo de acero impulsada por el muelle que golpea al pistón que está en contacto con la superficie y el resultado de esta está dado en rebotes de la masa.

*Figura N° 6. Esclerómetro de Schmidt.*

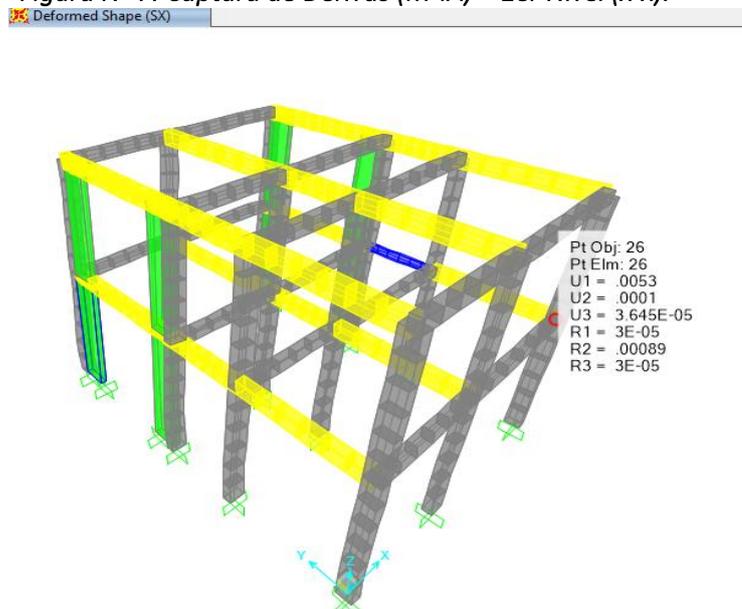
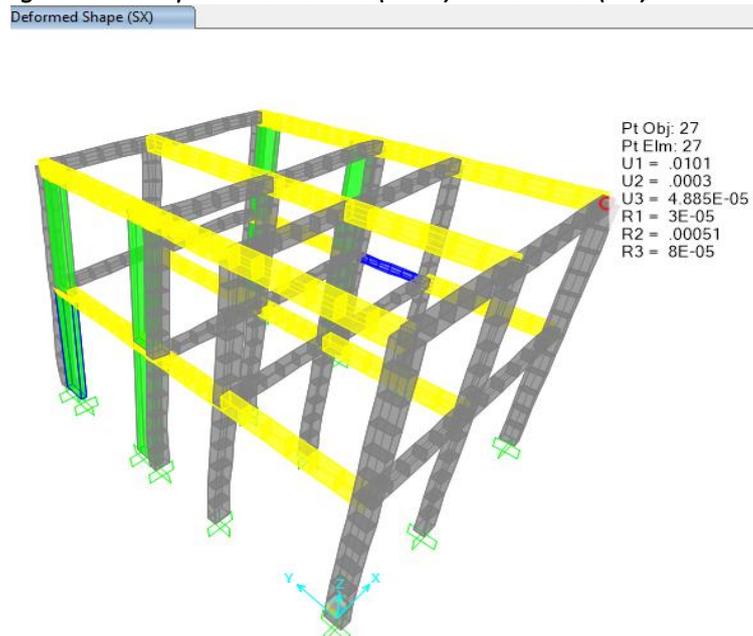
Figura N° 7. Captura de Derivas (M-IA) – 1er Nivel (x-x).

Figura N° 8. Captura de Derivas (M-IA) – 2do Nivel (x-x).

DESPLAZAMIENTO SENTIDO X-X					
NIVEL	DX (m)	DX0.75R	he	Di/hei	LÍMITE
1	0.0053	0.027825	4.2	0.0066	0.007
2	0.0101	0.053025	4	0.0063	0.007

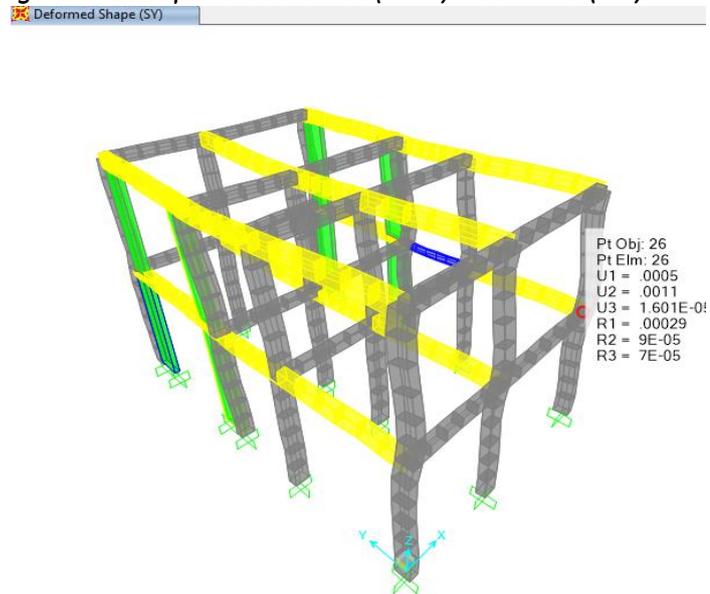
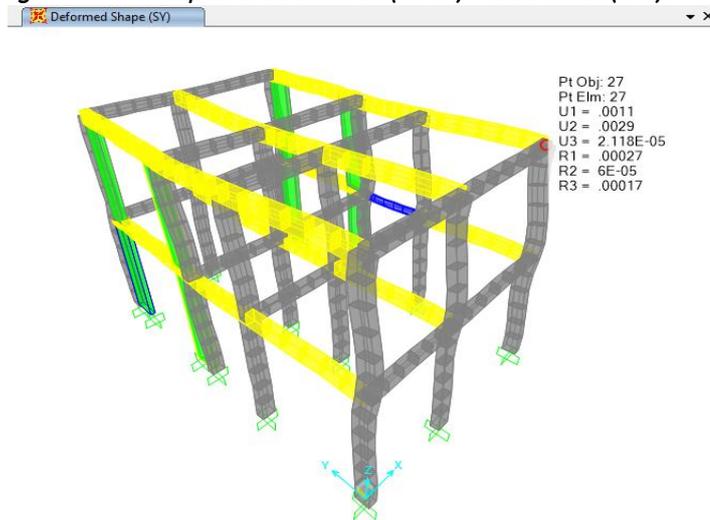
Figura N° 9. Captura de Derivas (M-IA) – 1er Nivel (Y-Y).

Figura N° 10. Captura de Derivas (M-IA) – 2do Nivel (Y-Y).

DESPLAZAMIENTO SENTIDO Y-Y					
NIVEL	DX (m)	DX0.75R	he	Di/hei	LÍMITE
1	0.0011	0.005775	4.2	0.001	0.007
2	0.0029	0.015225	4	0.002	0.007

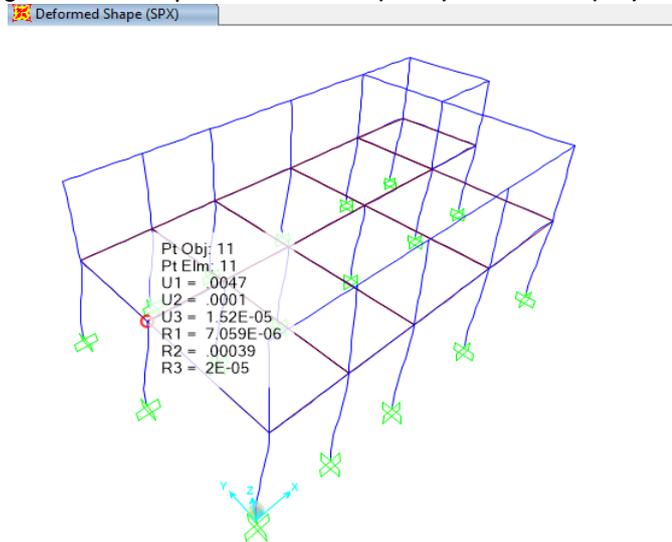
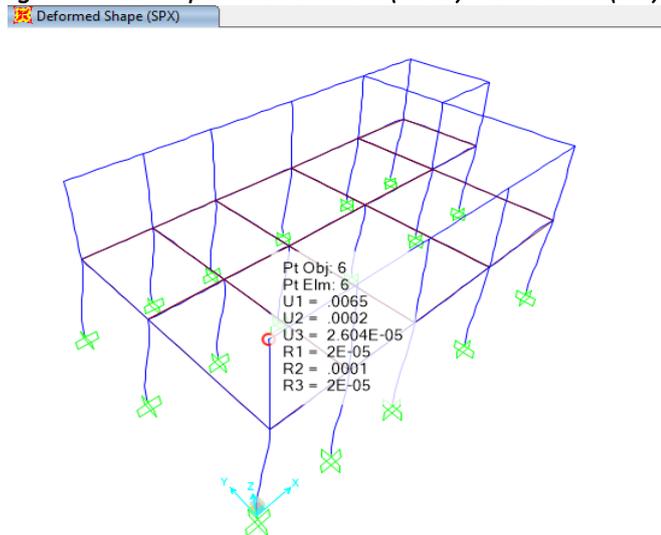
Figura N° 11. Captura de Derivas (M-IB) – 1er Nivel (x-x).

Figura N° 12. Captura de Derivas (M-IB) – 2do Nivel (x-x).

DESPLAZAMIENTO SENTIDO X-X					
NIVEL	DX (m)	DX0.75R	he1	Di/he1	LÍMITE
1	0.0048	0.0288	4.15	0.0069	0.007
2	0.0065	0.039	4	0.0026	0.007

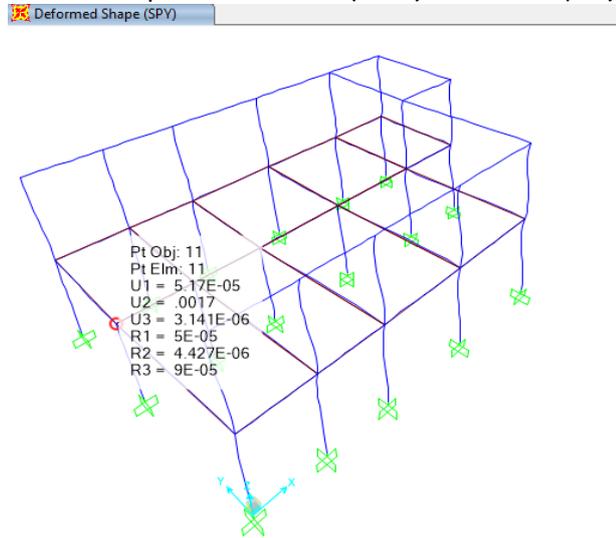
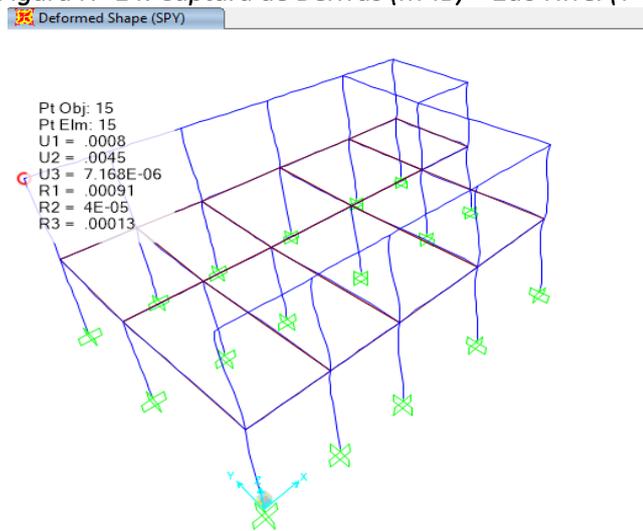
Figura N° 13. Captura de Derivas (M-IB) – 1er Nivel (Y-Y).

Figura N° 14. Captura de Derivas (M-IB) – 2do Nivel (Y-Y).

DESPLAZAMIENTO SENTIDO Y-Y					
NIVEL	DX (m)	DX0.75R	he1	Di/hei	LÍMITE
1	0.0037	0.0222	4.15	0.005	0.007
2	0.0064	0.0384	4	0.004	0.007

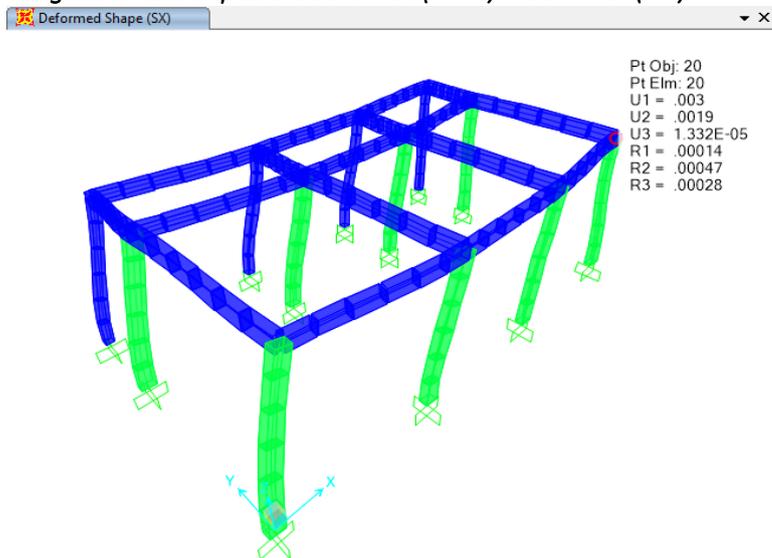
Figura N° 15. Captura de Derivas (M-IC) – 1er Nivel (x-x).

DESPLAZAMIENTO SENTIDO X-X					
NIVEL	DX (m)	DX0.75R	he	Di/hei	LÍMITE
1	0.003	0.018	4.5	0.004	0.007

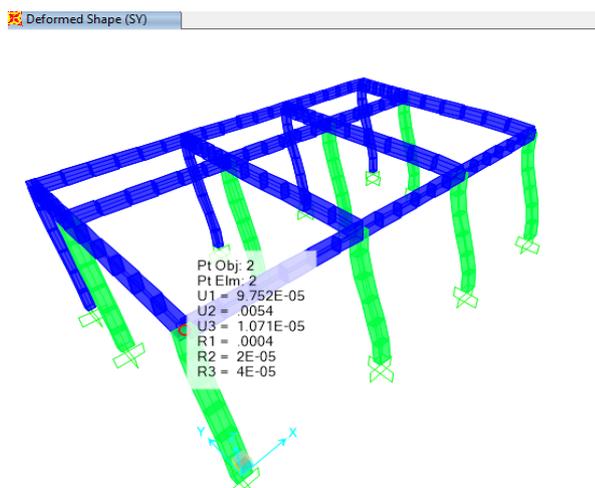
Figura N° 16. Captura de Derivas (M-IC) – 1er Nivel (Y-Y).

DESPLAZAMIENTO SENTIDO Y-Y					
NIVEL	DX (m)	DX0.75R		Di/hei	LÍMITE
1	0.0054	0.0324	4.5	0.007	0.007

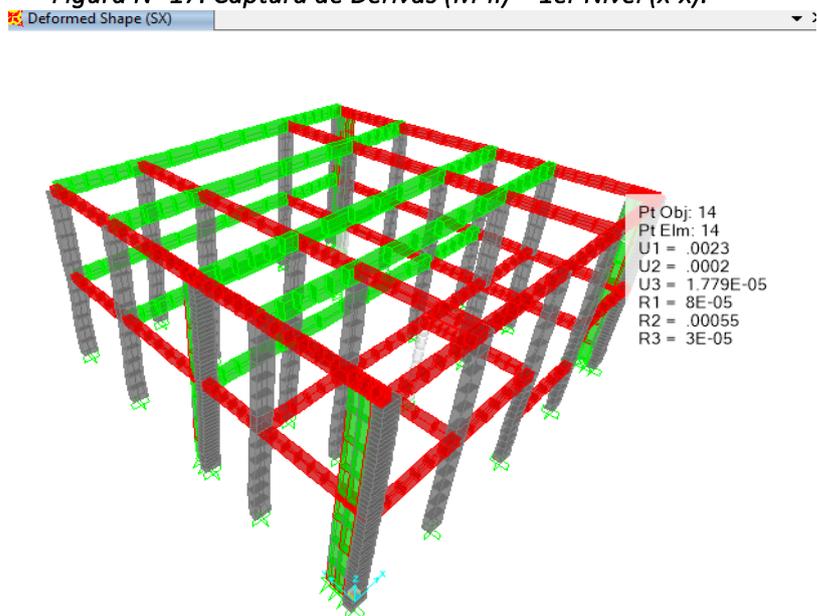
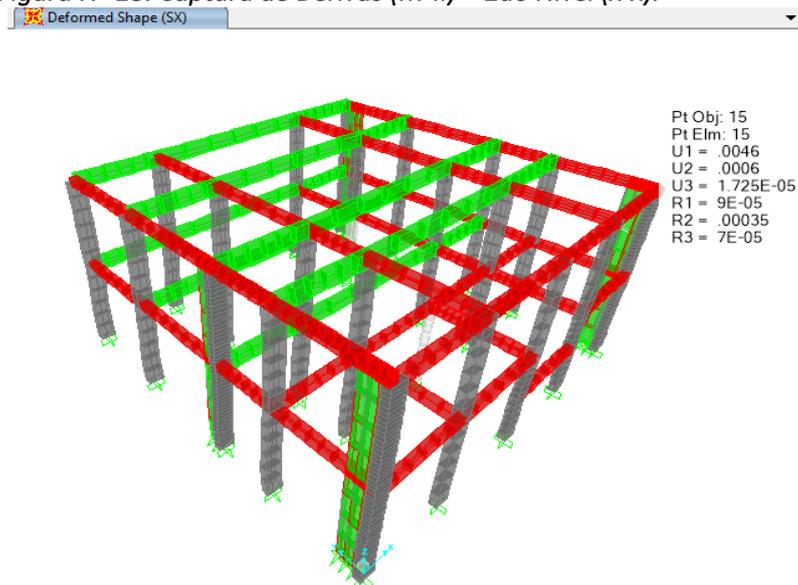
Figura N° 17. Captura de Derivas (M-II) – 1er Nivel (x-x).

Figura N° 18. Captura de Derivas (M-II) – 2do Nivel (x-x).

DESPLAZAMIENTO SENTIDO X-X					
NIVEL	DX (m)	DX0.75R	hei	Di/hei	LÍMITE
1	0.0023	0.012075	4	0.003	0.007
2	0.0046	0.02415	4	0.003	0.007

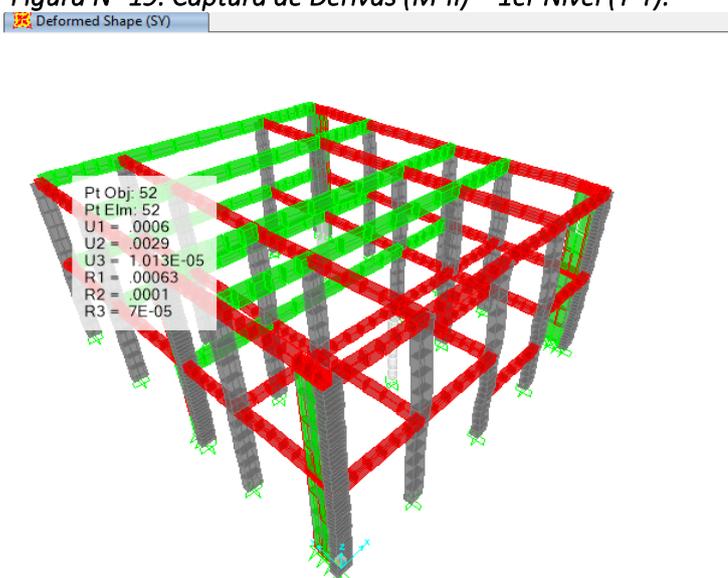
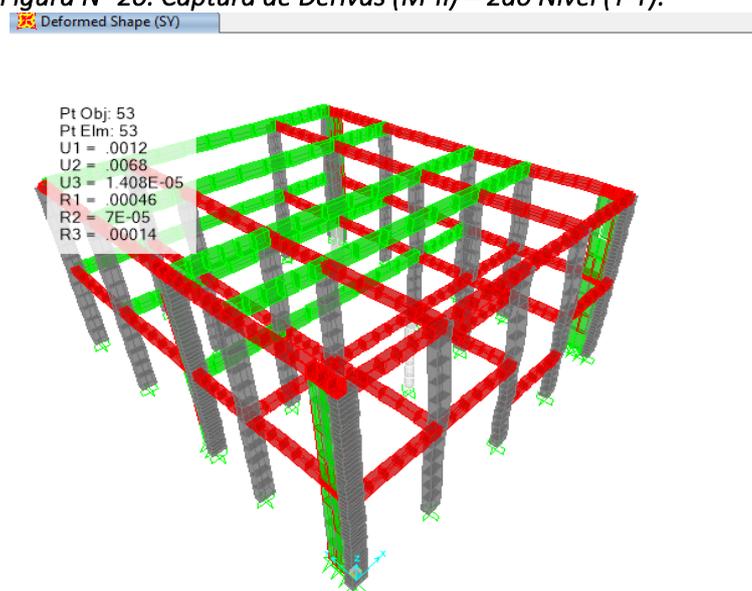
Figura N° 19. Captura de Derivas (M-II) – 1er Nivel (Y-Y).

Figura N° 20. Captura de Derivas (M-II) – 2do Nivel (Y-Y).

DESPLAZAMIENTO SENTIDO Y-Y					
NIVEL	DX (m)	DX0.75R	hei	Di/hei	LÍMITE
1	0.0029	0.015225	4	0.004	0.007
2	0.0068	0.0357	4	0.005	0.007

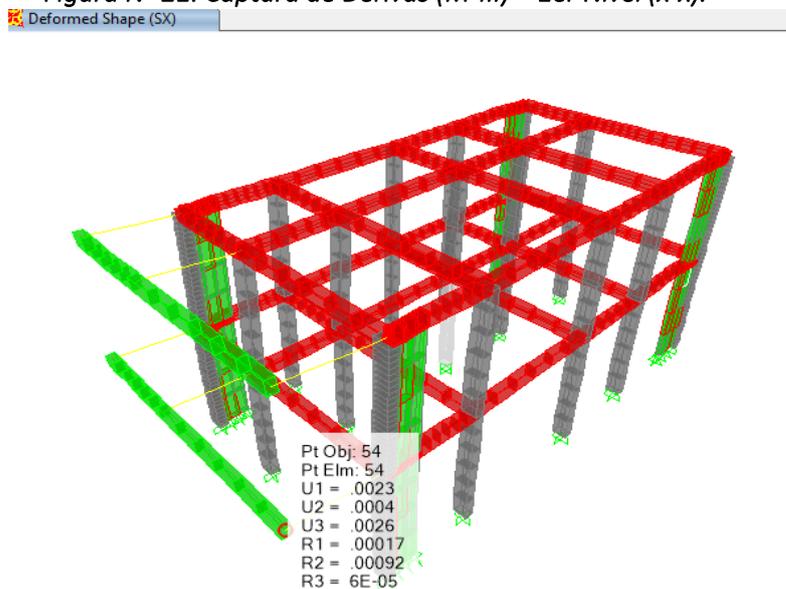
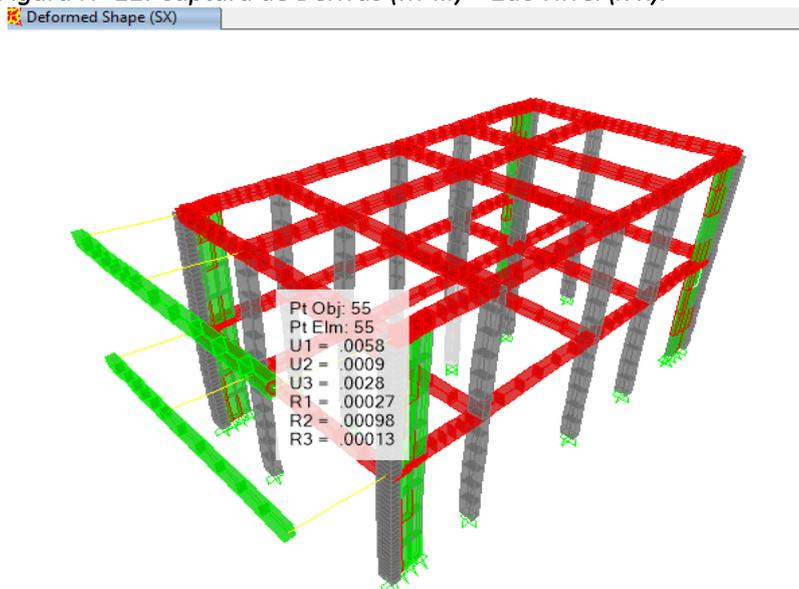
Figura N° 21. Captura de Derivas (M-III) – 1er Nivel (x-x).

Figura N° 22. Captura de Derivas (M-III) – 2do Nivel (x-x).

DESPLAZAMIENTO SENTIDO X-X					
NIVEL	DX (m)	DX0.75R	hei	Di/hei	LÍMITE
1	0.0023	0.012075	4.5	0.003	0.007
2	0.0058	0.03045	4.00	0.005	0.007

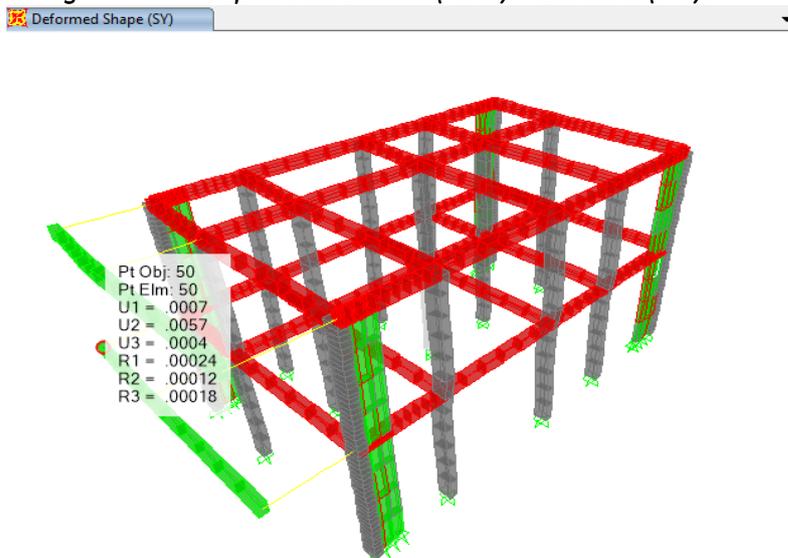
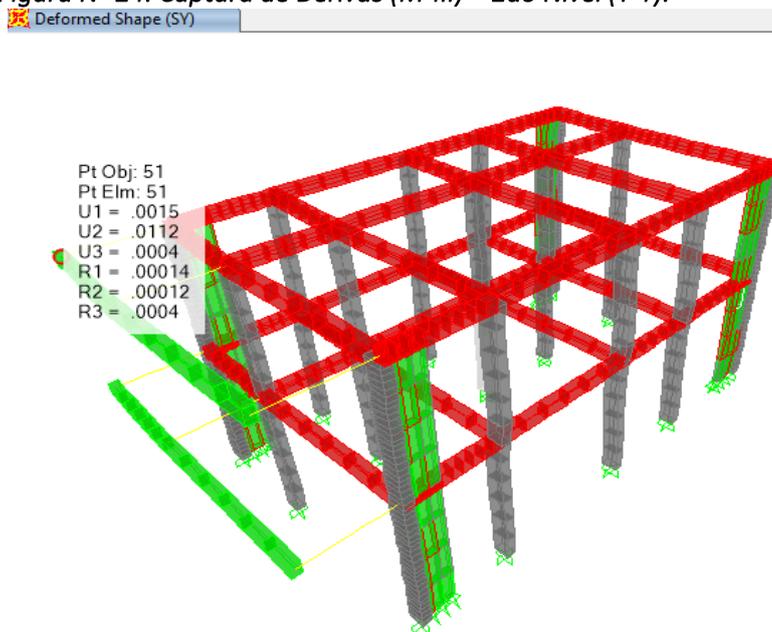
Figura N° 23. Captura de Derivas (M-III) – 1er Nivel (Y-Y).

Figura N° 24. Captura de Derivas (M-III) – 2do Nivel (Y-Y).

DESPLAZAMIENTO SENTIDO Y-Y					
NIVEL	DX (m)	DX0.75R	hei	Di/hei	LÍMITE
1	0.0057	0.029925	4.5	0.0067	0.007
2	0.0112	0.0588	4.00	0.0069	0.007

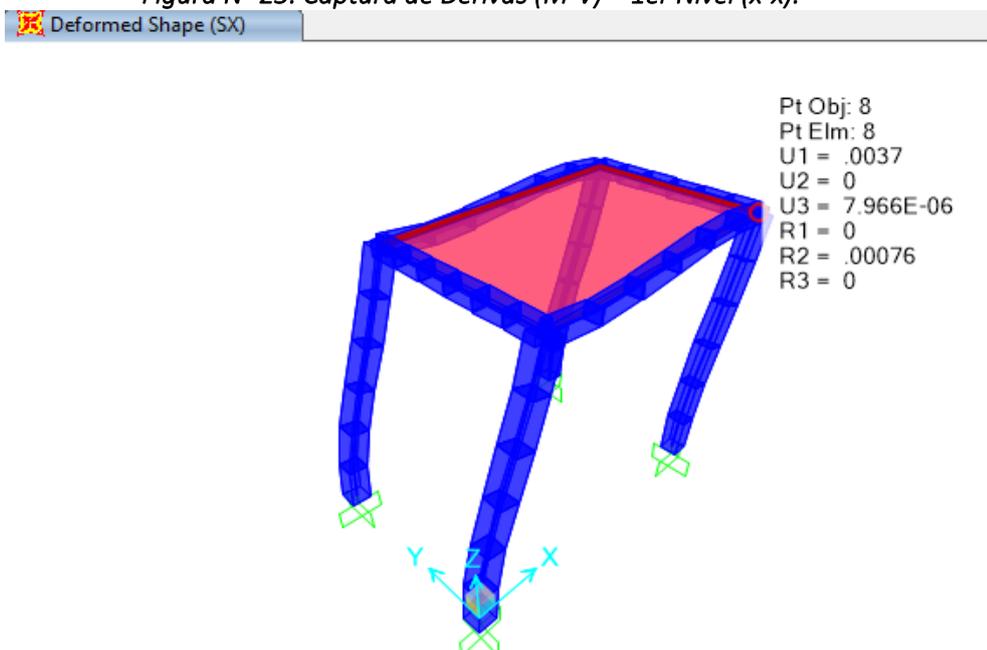
Figura N° 25. Captura de Derivas (M-V) – 1er Nivel (x-x).

DESPLAZAMIENTO SENTIDO X-X					
NIVEL	DX (m)	DX0.75R	he	Di/hei	LÍMITE
1	0.0037	0.0222	4.5	0.0049	0.007

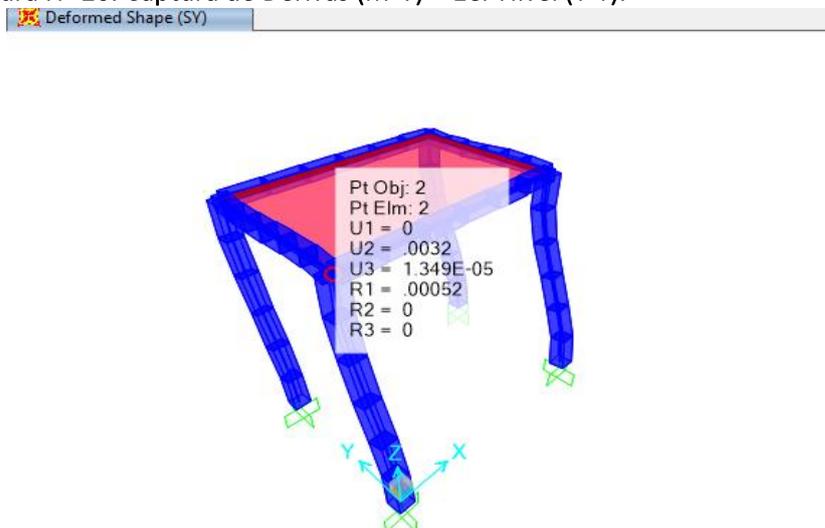
Figura N° 26. Captura de Derivas (M-V) – 1er Nivel (Y-Y).

DESPLAZAMIENTO SENTIDO Y-Y					
NIVEL	DX (m)	DX0.75R	he	Di/hei	LÍMITE
1	0.0032	0.0192	4.5	0.004	0.007

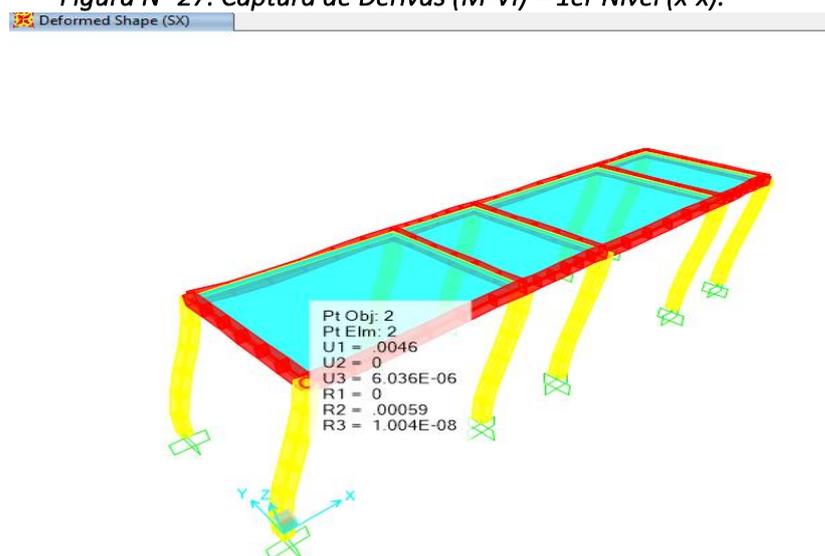
Figura N° 27. Captura de Derivas (M-VI) – 1er Nivel (x-x).

DESPLAZAMIENTO SENTIDO X-X					
NIVEL	DX (m)	DX0.75R	he	Di/hei	LÍMITE
1	0.0046	0.0276	4.5	0.0061	0.007

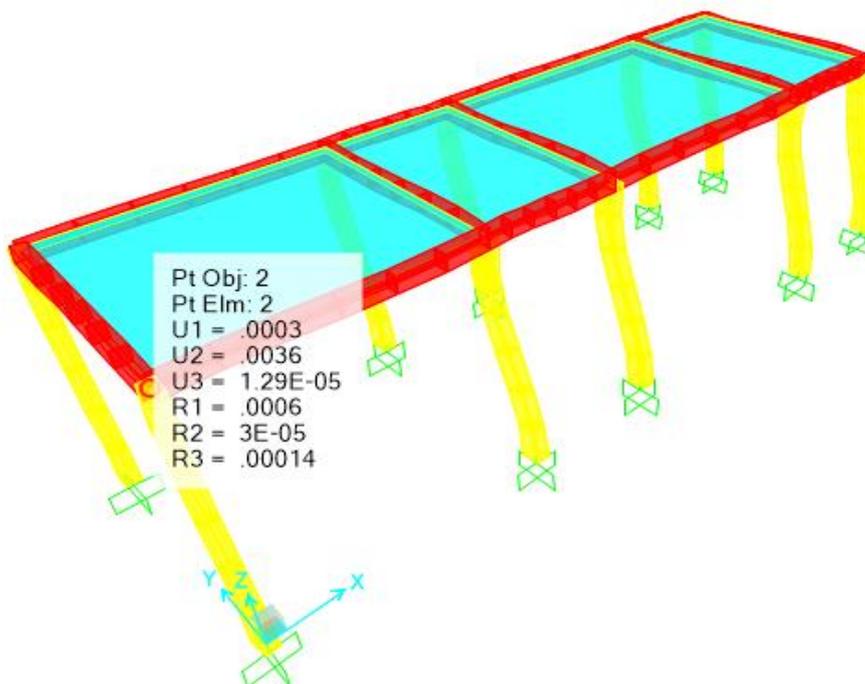
Deformed Shape (SY)

DESPLAZAMIENTO SENTIDO Y-Y					
NIVEL	DX (m)	DX0.75R	he	Di/hei	LÍMITE
1	0.0036	0.0216	4.5	0.005	0.007

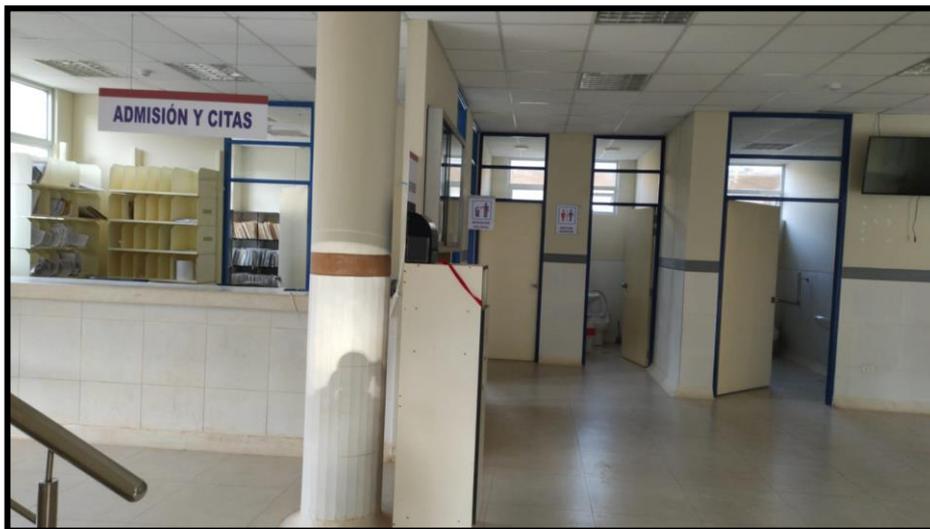
*Fotografía N° 2. Se aprecia una de las columnas en buenas condiciones.*

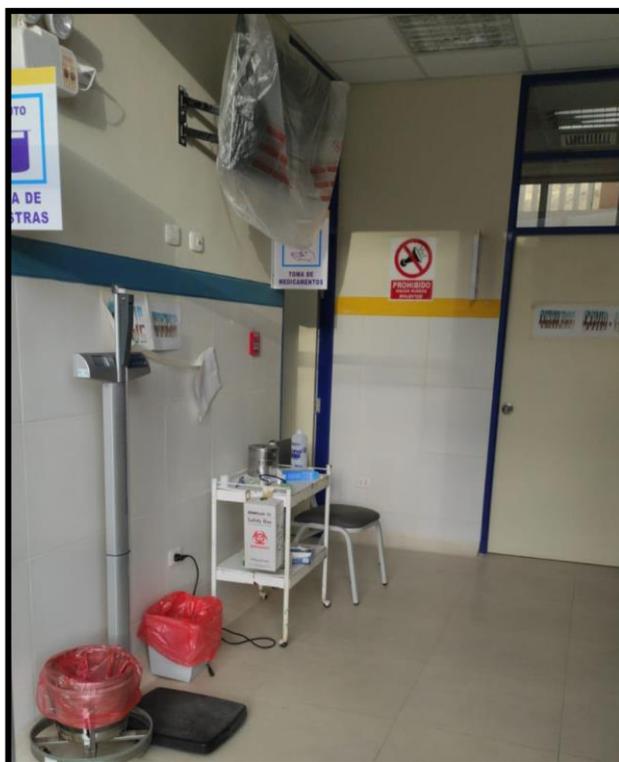
*Fotografía N° 3. Estado de pisos y paredes (M.I).*

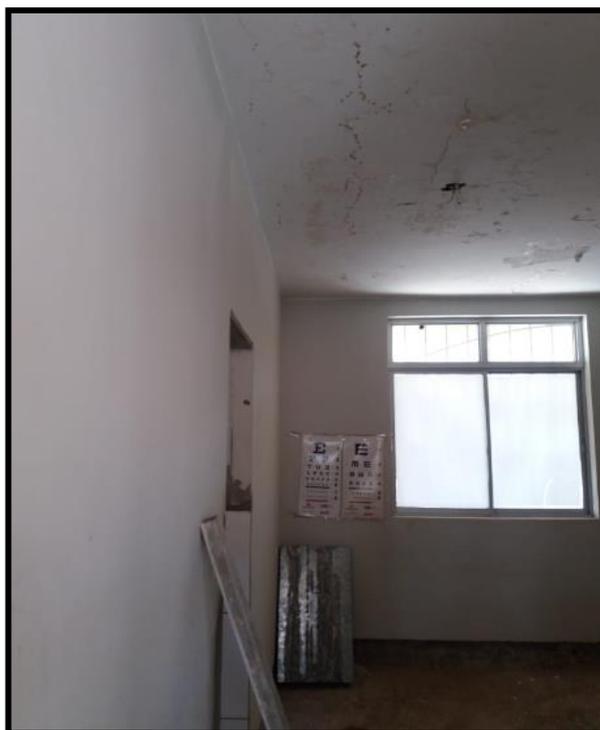
*Fotografía N° 5. Presenta fisuras en viga (M.IV)*

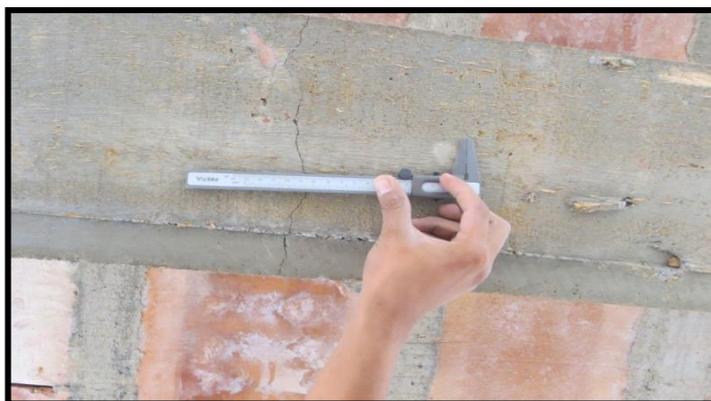
*Fotografía N° 7. Medición de grietas (M. antiguo).*

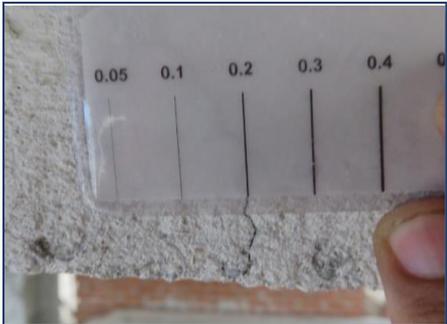
<b>ELEMENTO</b>	<b>VIGA: VS-101 (25 x 30 CM) - módulo I</b>	
<b>ANCHO DE LA GRIETA</b>	0.2 mm

<b>TIPO DE FALLA</b>	No Estructural	
<b>TIPO DE DEFORMACIÓN</b>	Flexión	
<b>REPARACIÓN</b>	NO	
<b>ELEMENTO</b>	<b>VIGA: VP-101 (25 x 30 CM) - módulo I</b>	
<b>ANCHO DE LA GRIETA</b>	0.2 mm

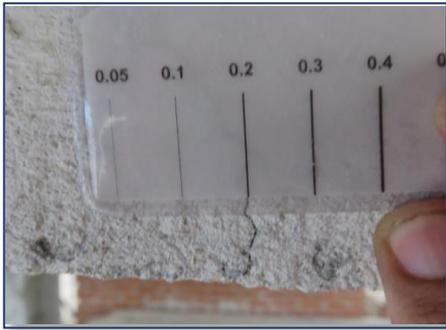
<b>TIPO DE FALLA</b>	-	No se reportaron grietas
<b>TIPO DE DEFORMACIÓN</b>	-	
<b>REPARACIÓN</b>	-	
<b>ELEMENTO</b>	<b>VIGA: VS-102 (30 x 40 CM) - módulo III</b>	
<b>ANCHO DE LA GRIETA</b>	-	No se reportaron grietas
<b>TIPO DE FALLA</b>	-	
<b>TIPO DE DEFORMACIÓN</b>	-	
<b>REPARACIÓN</b>	-	
<b>ELEMENTO</b>	<b>VIGA: VP-101 (30 x 40 CM) - módulo IV</b>	
<b>ANCHO DE LA GRIETA</b>	0.2 mm

<b>TIPO DE FALLA</b>	No Estructural	
<b>TIPO DE DEFORMACIÓN</b>	Flexión	
<b>REPARACIÓN</b>	NO	
<b>ELEMENTO</b>	<b>VIGA: VP-101 (25 x 20 CM) - módulo IV</b>	
<b>ANCHO DE LA GRIETA</b>	0.1 mm

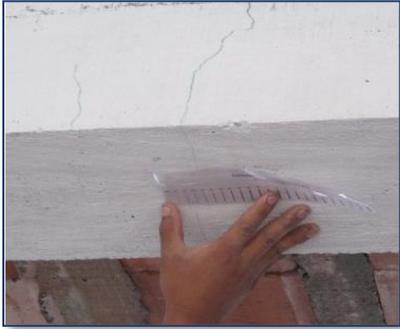
<b>TIPO DE FALLA</b>	No Estructural	
<b>TIPO DE DEFORMACIÓN</b>	Flexión	
<b>REPARACIÓN</b>	NO

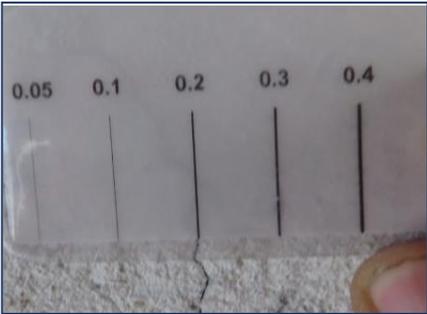
ELEMENTO	VIGA: VP-101 (25 x 45 CM) - módulo V	
ANCHO DE LA GRIETA	-	No se reportaron grietas
TIPO DE FALLA	-	
TIPO DE DEFORMACIÓN	-	
REPARACIÓN	-	
ELEMENTO	VIGA: VP-101 (25 x 40 CM) - módulo VI	
ANCHO DE LA GRIETA	0.2 mm

TIPO DE FALLA	No Estructural	
TIPO DE DEFORMACIÓN	Flexión	
REPARACIÓN	NO

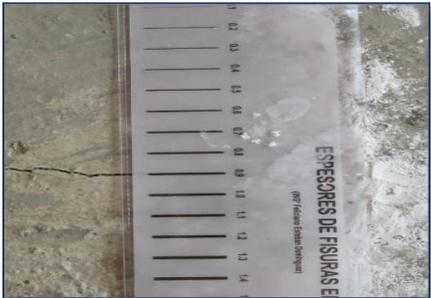
ELEMENTO	VIGA: módulo antiguo	
ANCHO DE LA GRIETA	0.5 mm

TIPO DE FALLA	Estructural	
TIPO DE DEFORMACIÓN	Flexión	
REPARACIÓN	Si

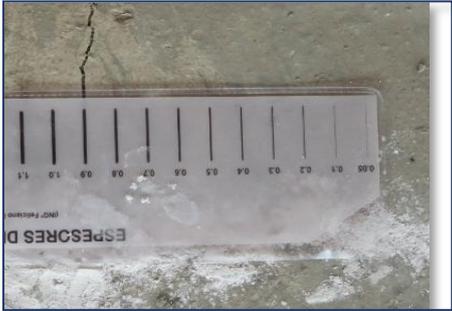
ELEMENTO	VIGA: módulo antiguo	
ANCHO DE LA GRIETA	0.45 mm

TIPO DE FALLA	Estructural	
TIPO DE DEFORMACIÓN	Flexión	
REPARACIÓN	Si

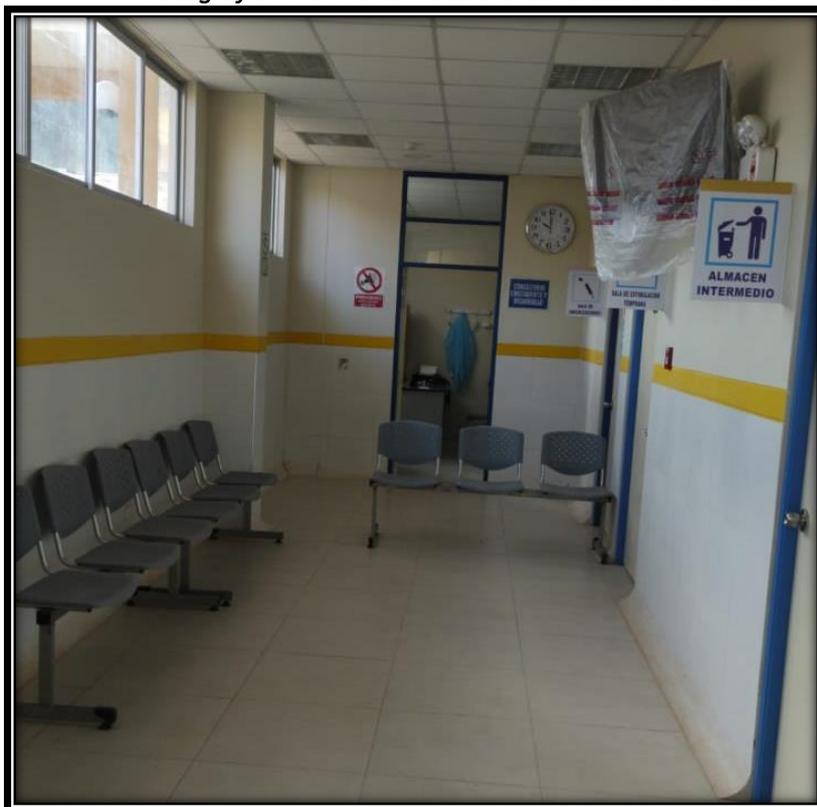
*Fotografía N° 8. No se instaló la señalética COVID-19.*

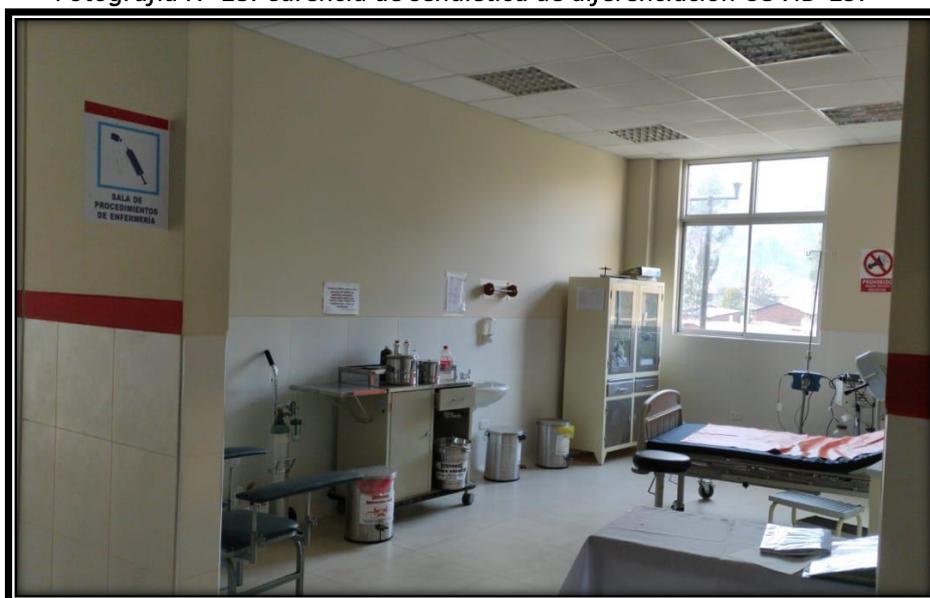
Fotografía N° 13. Carencia de señalética de diferenciación COVID-19.

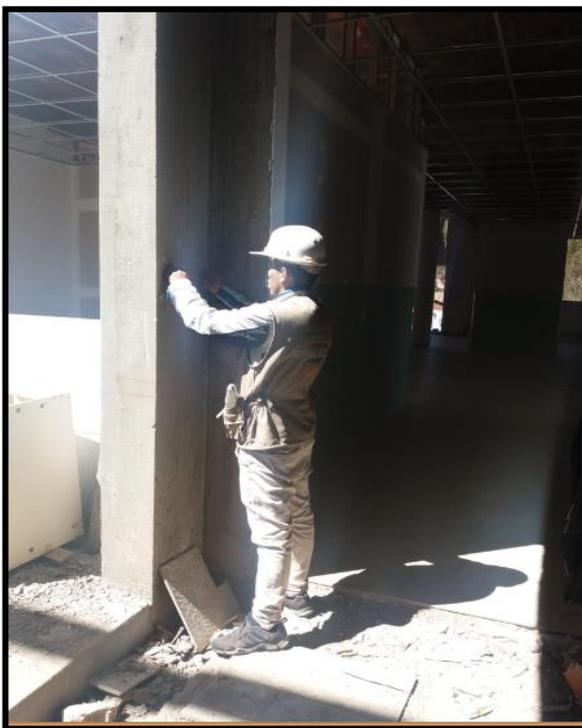
*Fotografía N° 15. Prueba de esclerómetro columna del módulo I.*

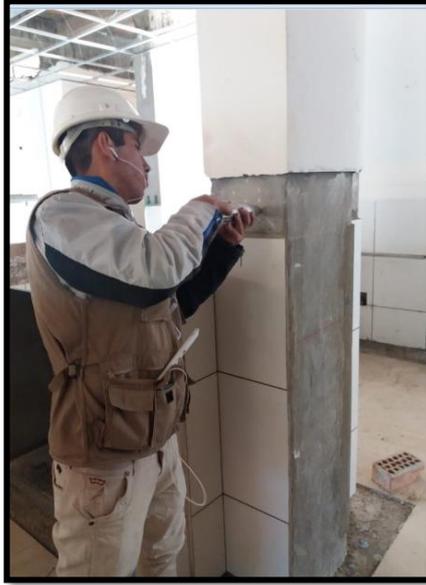
*Fotografía N° 16. Prueba de esclerómetro columna del módulo II.*

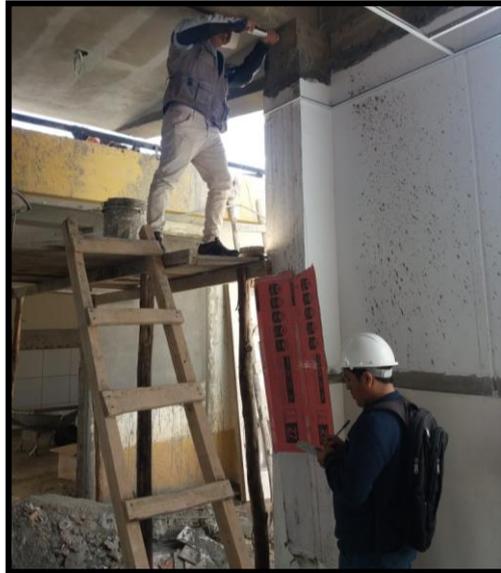
*Fotografía N° 17. Prueba de esclerómetro columna del módulo III.*

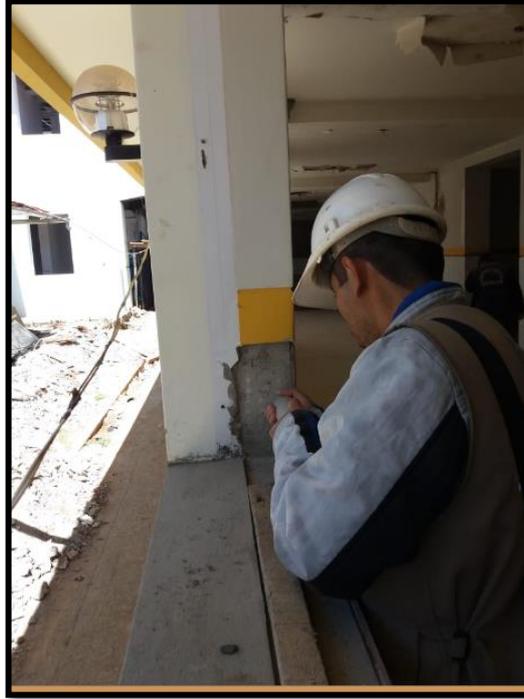
*Fotografía N° 18. Prueba de esclerómetro columna del módulo IV.*

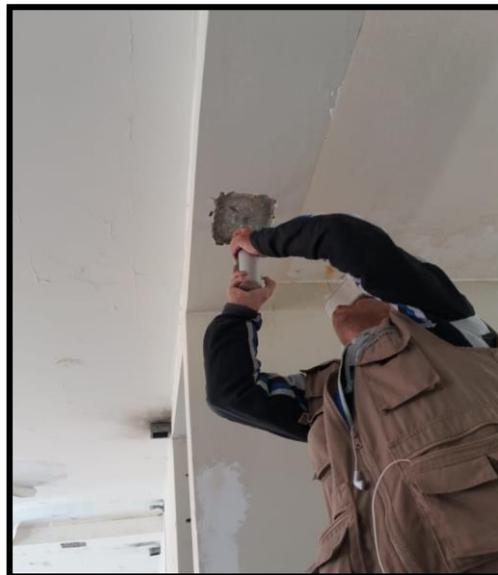
*Fotografía N° 19. Prueba de esclerómetro en la viga del módulo I.*

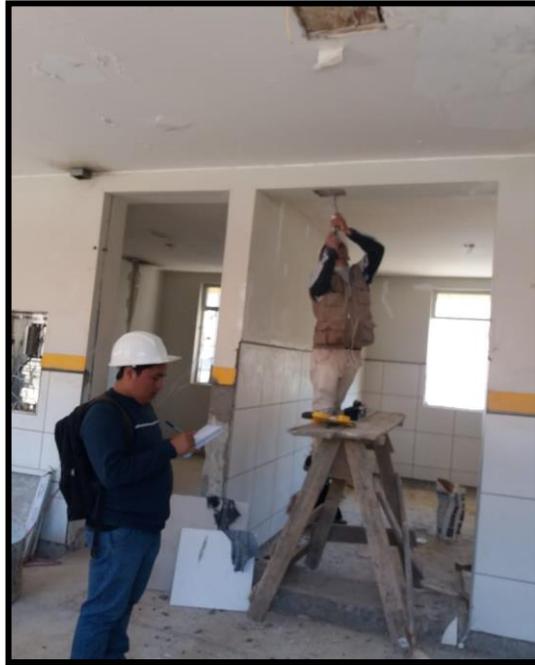
*Fotografía N° 20. Prueba de esclerómetro en la viga del módulo II.*

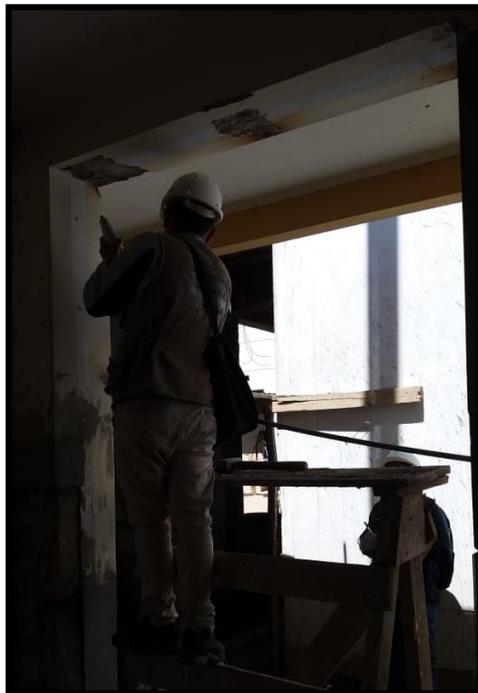
*Fotografía N° 21. Prueba de esclerómetro en la viga del módulo III.*

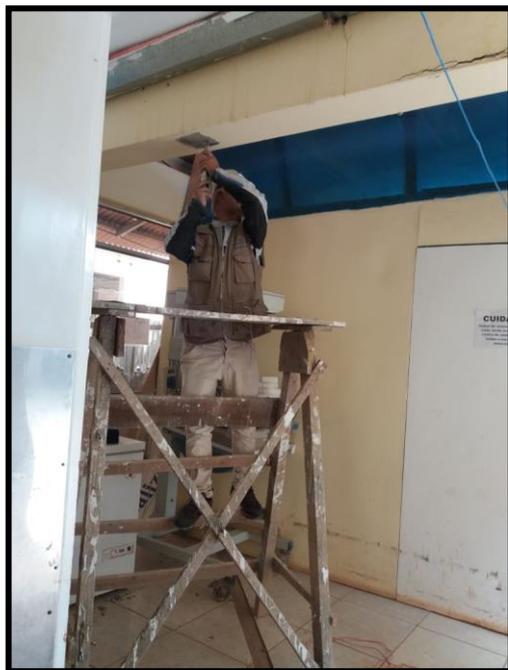
*Fotografía N° 22. Prueba de esclerómetro en la viga del módulo antiguo.*

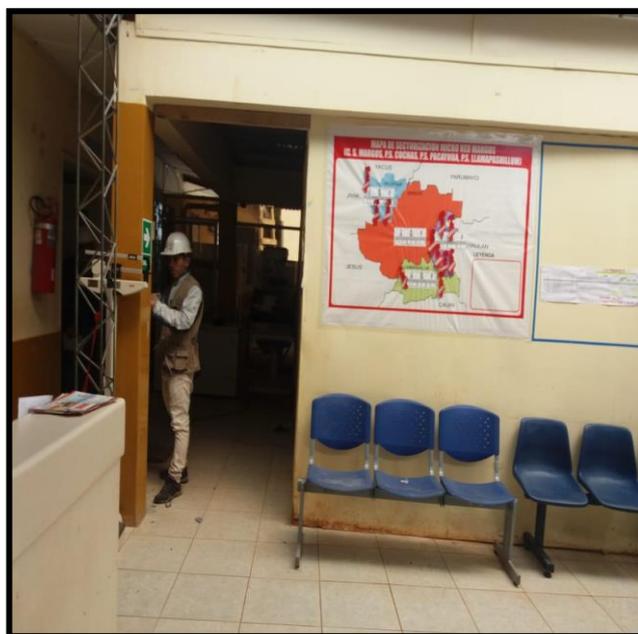
*Fotografía N° 23. Prueba de esclerómetro en la columna del módulo antiguo.*
