**VULNERABILIDAD SÍSMICA DE EDIFICACIONES EN ZONA DE  
EXPANSIÓN URBANA CONSTRUIDAS CON ALBAÑILERÍA DE BLOQUES  
DE CONCRETO VIBRADO EN LA LOCALIDAD DE NARANJILLO, DEL  
DISTRITO DE LUYANDO, PROVINCIA DE LEONCIO PRADO – 2021**

**TESIS PARA OPTAR EL TITULO DE  
INGENIERO CIVIL**

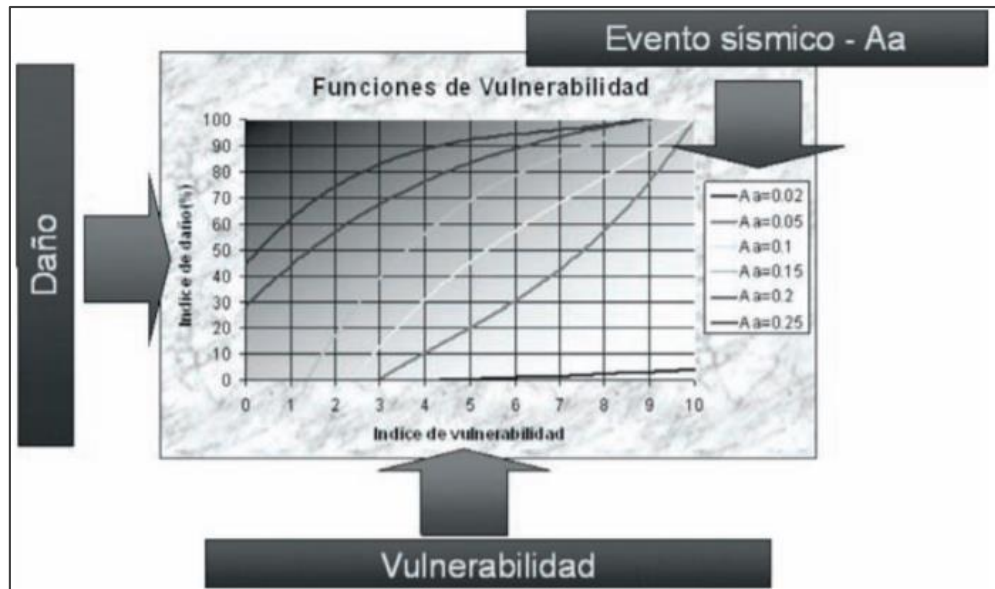
**Figura 1.** Forma gráfica de las funciones de vulnerabilidad

- Se realiza la evaluación y observación de las estructuras de cada edificación, para determinar el índice de vulnerabilidad y el índice de daño. Se emplean las plantillas y metodología de Benedetti y Petrini.
- Se realiza un análisis estadístico, con lo cual se obtiene una función de vulnerabilidad de tercer grado para estructuras de mampostería y de segundo grado para edificaciones de concreto, estas últimas son sometidas a una intensidad sísmica de grado VII.
- El nivel de daño para un determinado sismo, puede estimarse mediante el análisis probabilístico que aporta curvas continuas que van en un rango de 0 a 100, como se muestra en la figura 1.
- El rango de los valores de índice de vulnerabilidad comprendido entre 0 y 382.5, se normalizan para tener la variación  $0 < I_v < 100$ , con el objetivo de relacionarlos con el índice de daño (figura 1).

- El índice de vulnerabilidad normalizado se relaciona con el índice de daño obtenido mediante la relación matemática de las rectas con las que se componen las funciones de vulnerabilidad propuestas por Benedetti y Petrini, para mampostería confinada o albañilería confinada, como se muestra en la tabla 3.

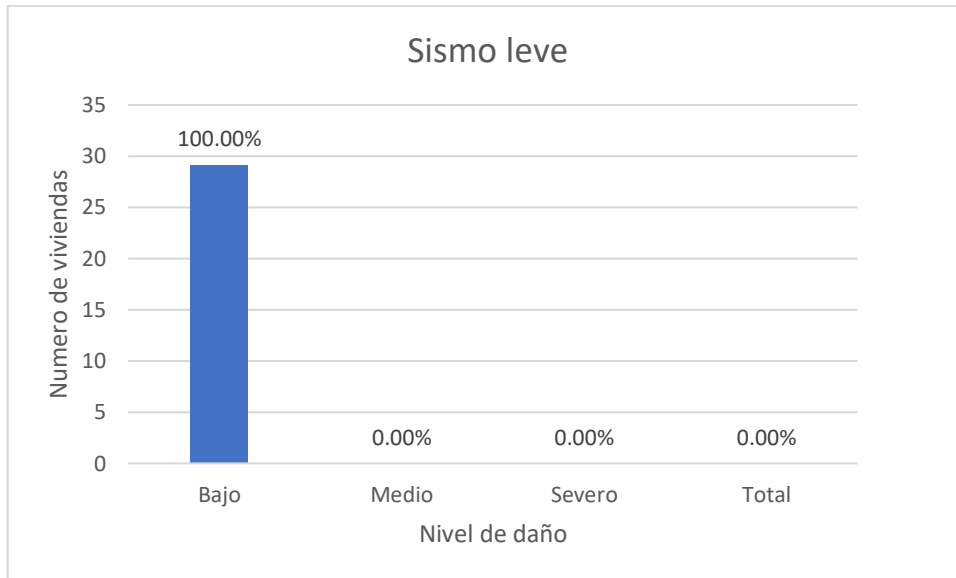
**Figura 16.** Nivel de daño para un sismo leve

De la figura 16 se puede observar que, para un evento sísmico de intensidad leve, muchas veces asociado a un sismo frecuente debido a un bajo periodo de retorno, se tiene que el 100% de las viviendas sufriría un nivel de daño bajo casi nulo. Este resultado es congruente con la inspección realizada, donde no se apreciaron fallas (grietas) significativas en las estructuras, las cuales sirven de testigo del comportamiento estructural frente a eventos sísmicos pasados de leve intensidad.

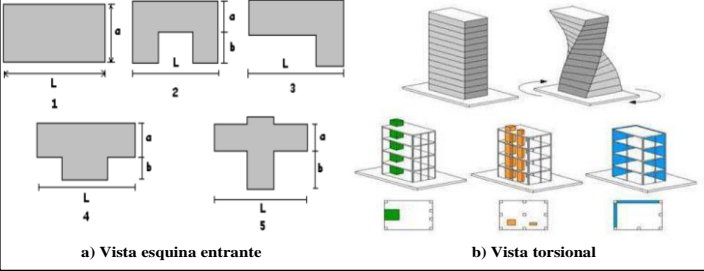
6	Configuración en planta	<p>A: edificación con <math>b_1 \geq 0.8</math> o <math>b_2 \leq 0.1</math>  B: edificación con <math>0.8 &gt; b_1 \geq 0.6</math> o <math>0.1 &lt; b_2 \leq 0.2</math>  C: edificación con <math>0.6 &gt; b_1 \geq 0.4</math> o <math>0.2 &lt; b_2 \leq 0.3</math>  D: edificación con <math>0.4 &gt; b_1</math> o <math>0.3 &lt; b_2</math></p> $b_1 = \frac{a}{L} \quad b_2 = \frac{b}{L}$

<p>a) Vista esquina entrante      b) Vista torsional</p>
7	Configuración en elevación	<p>A: la estructura no presenta discontinuidad en los sistemas resistentes, irregularidad geométrica vertical, irregularidad de masa, irregularidad de rigidez piso blando (edificio con <math>-DA/A &lt; 10\%</math>).</p> <p>B: la estructura posee un tipo de irregularidad de la clase A (superficie porche <math>&lt; 10\%</math> o <math>10\% \leq -DA/A &lt; 20\%</math>).</p> <p>C: la estructura posee dos tipos de irregularidad de la clase A (superficie porche igual al 10% a 20% o <math>-DA/A &gt; 20\%</math> o <math>T/H &lt; 2/3</math>).</p> <p>D: la estructura posee tres tipos de irregularidad de la clase A (superficie porche <math>&gt; 20\%</math> o <math>DA/A &gt; 0</math> o <math>T/H &gt; 2/3</math>).</p>
