**“EVALUACIÓN DE LA CONDICIÓN SUPERFICIAL DEL AFIRMADO
DEL CAMINO VECINAL CANCEJOS (KM. 0+00) – DV. MICHO (KM.
6+300), DEL DISTRITO DE CHINCHAO, PROVINCIA Y
DEPARTAMENTO DE HUÁNUCO – 2022”**

**TESIS PARA OPTAR EL TÍTULO PROFESIONAL DE INGENIERO
CIVIL**

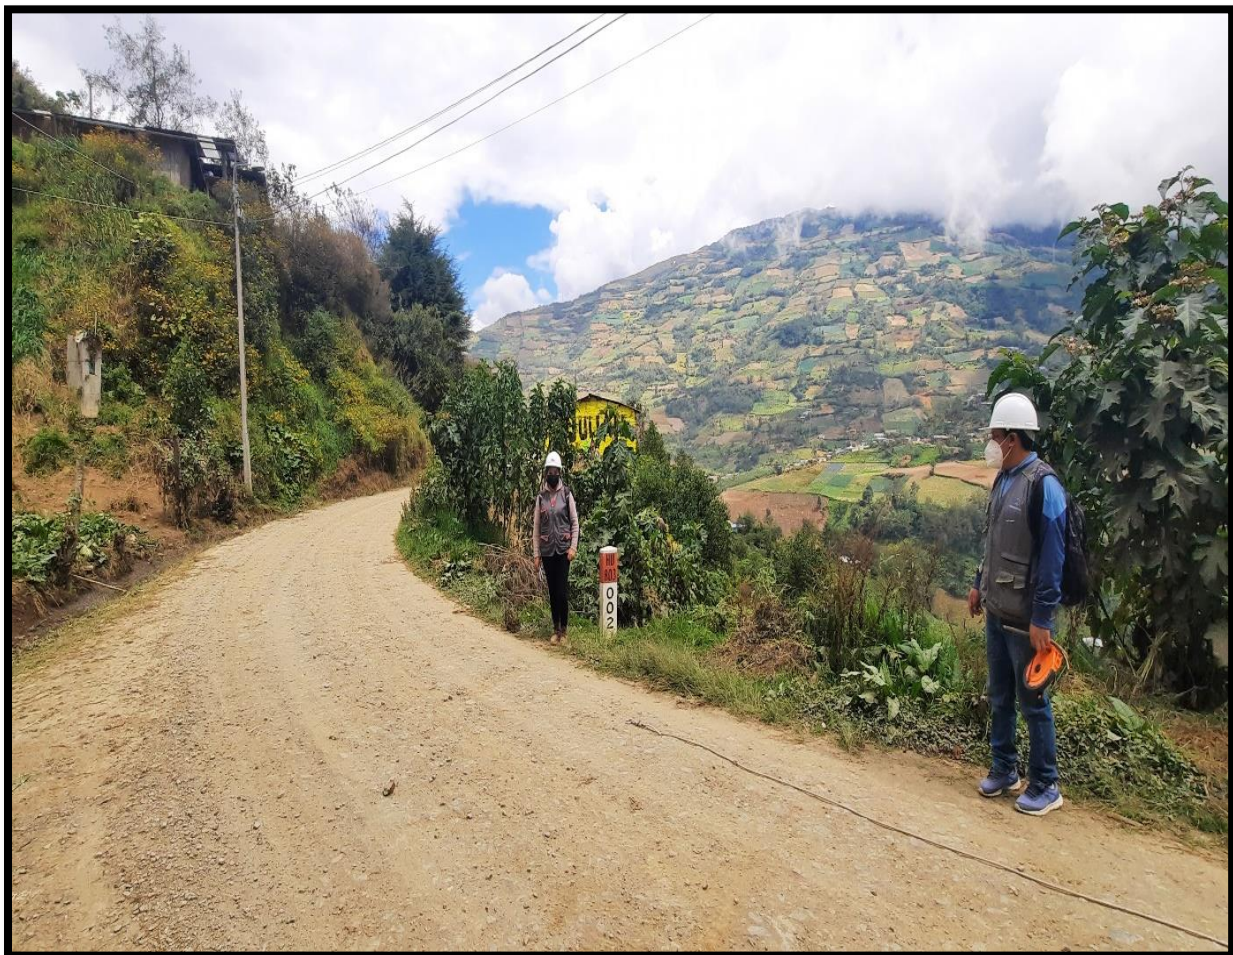
Figura 1

Estado de la superficie del afirmado del camino vecinal; Cancejos (km.0+00) Dv.Micho (km.6+300), del distrito Chinchao, provincia y departamento de Huánuco, progresiva Km.02+000.

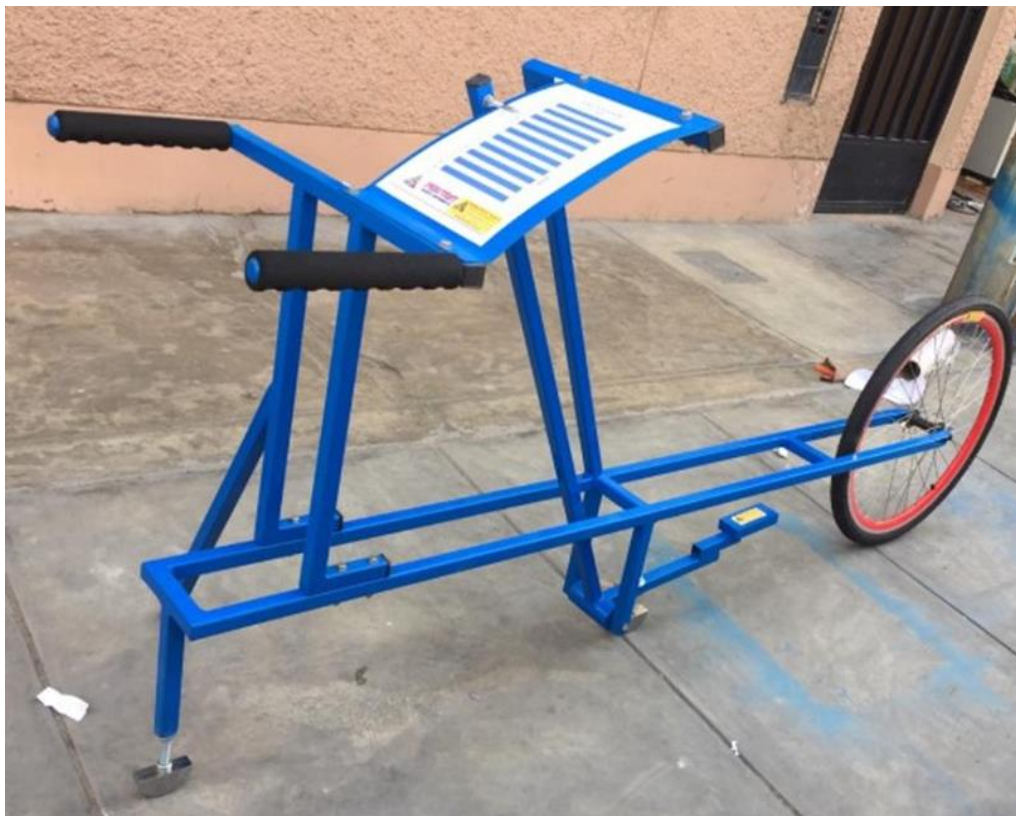
Figura 5

Equipo de Rugosímetro Merlín.
