**“PROPUESTA DE DISEÑO DE CAPA DE REFUERZO DE CONCRETO
HIDRÁULICO UTILIZANDO EL SOFTWARE DE PAVEMENTDESIGNER PARA LA
REHABILITACIÓN DEL PAVIMENTO FLEXIBLE EN EL JIRÓN JAVIER PULGAR
VIDAL, CAYHUAYNA-2023”**

LÍNEA DE INVESTIGACIÓN: INGENIERÍA VIAL
TESIS PARA OPTAR EL TÍTULO PROFESIONAL DE INGENIERO CIVIL

TESISTA:
CESPEDES MARTINEZ JHORDY

HUÁNUCO - PERÚ
2023

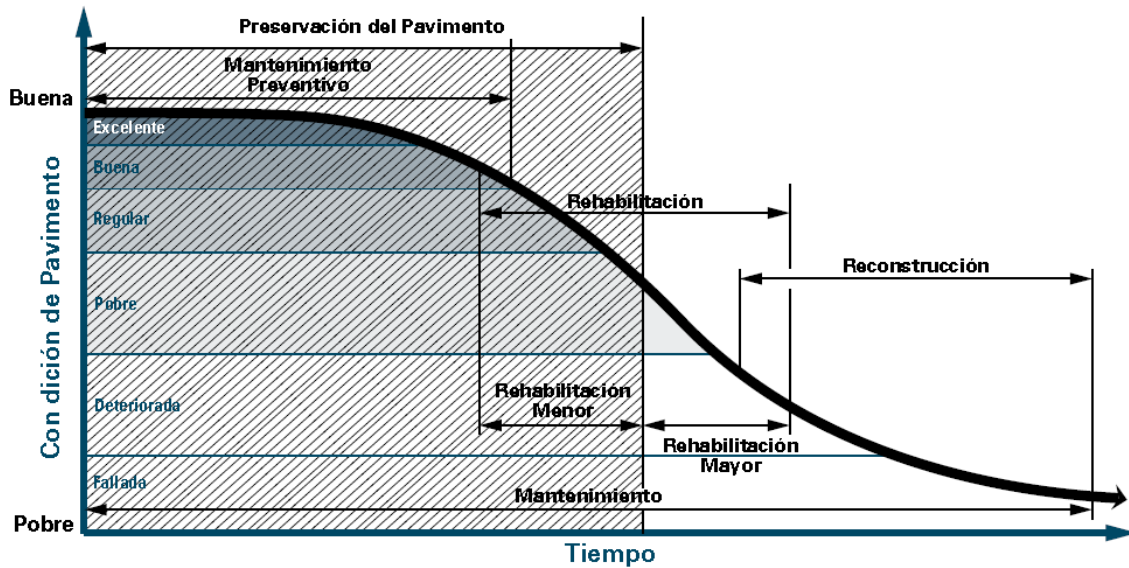
Figura 2

Soluciones de preservación adecuadas para diferentes etapas de la vida de servicio del pavimento

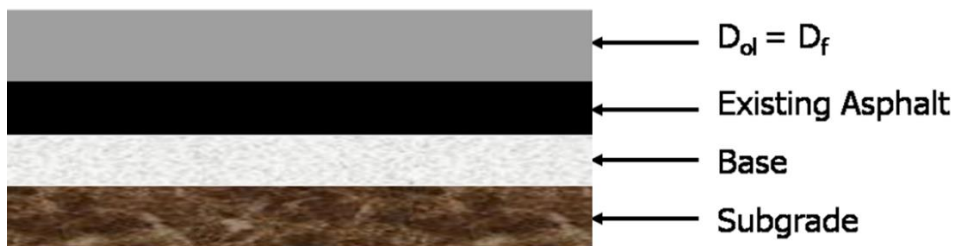
Figura 6

Capa de refuerzo no adherido sobre un pavimento de asfalto existente

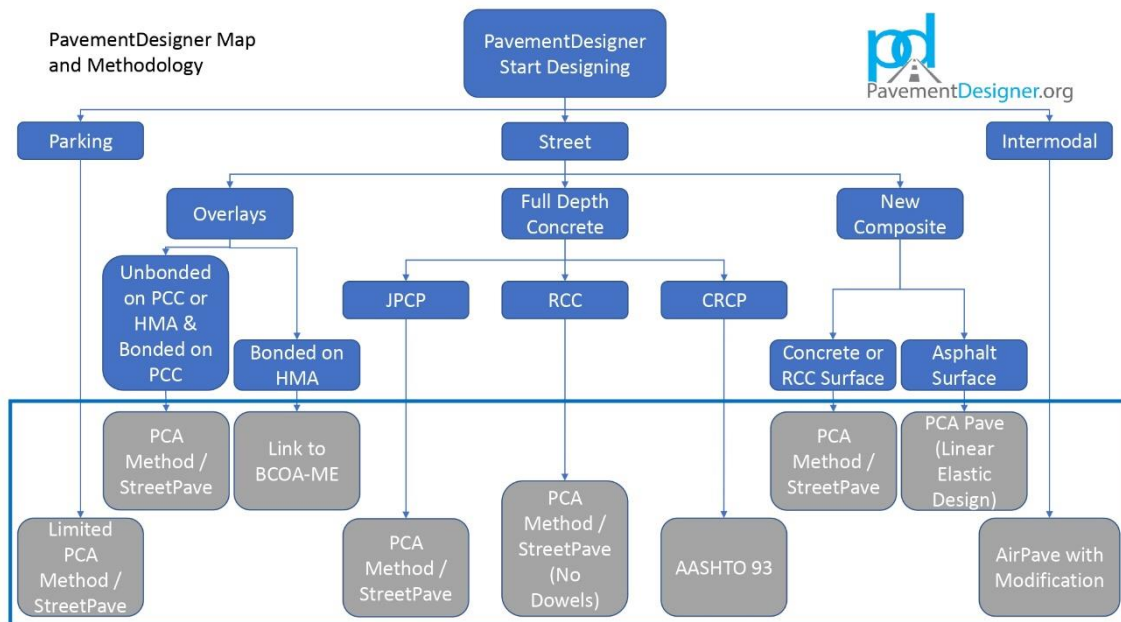
Figura 7

Mapa y metodología de PavementDesigner

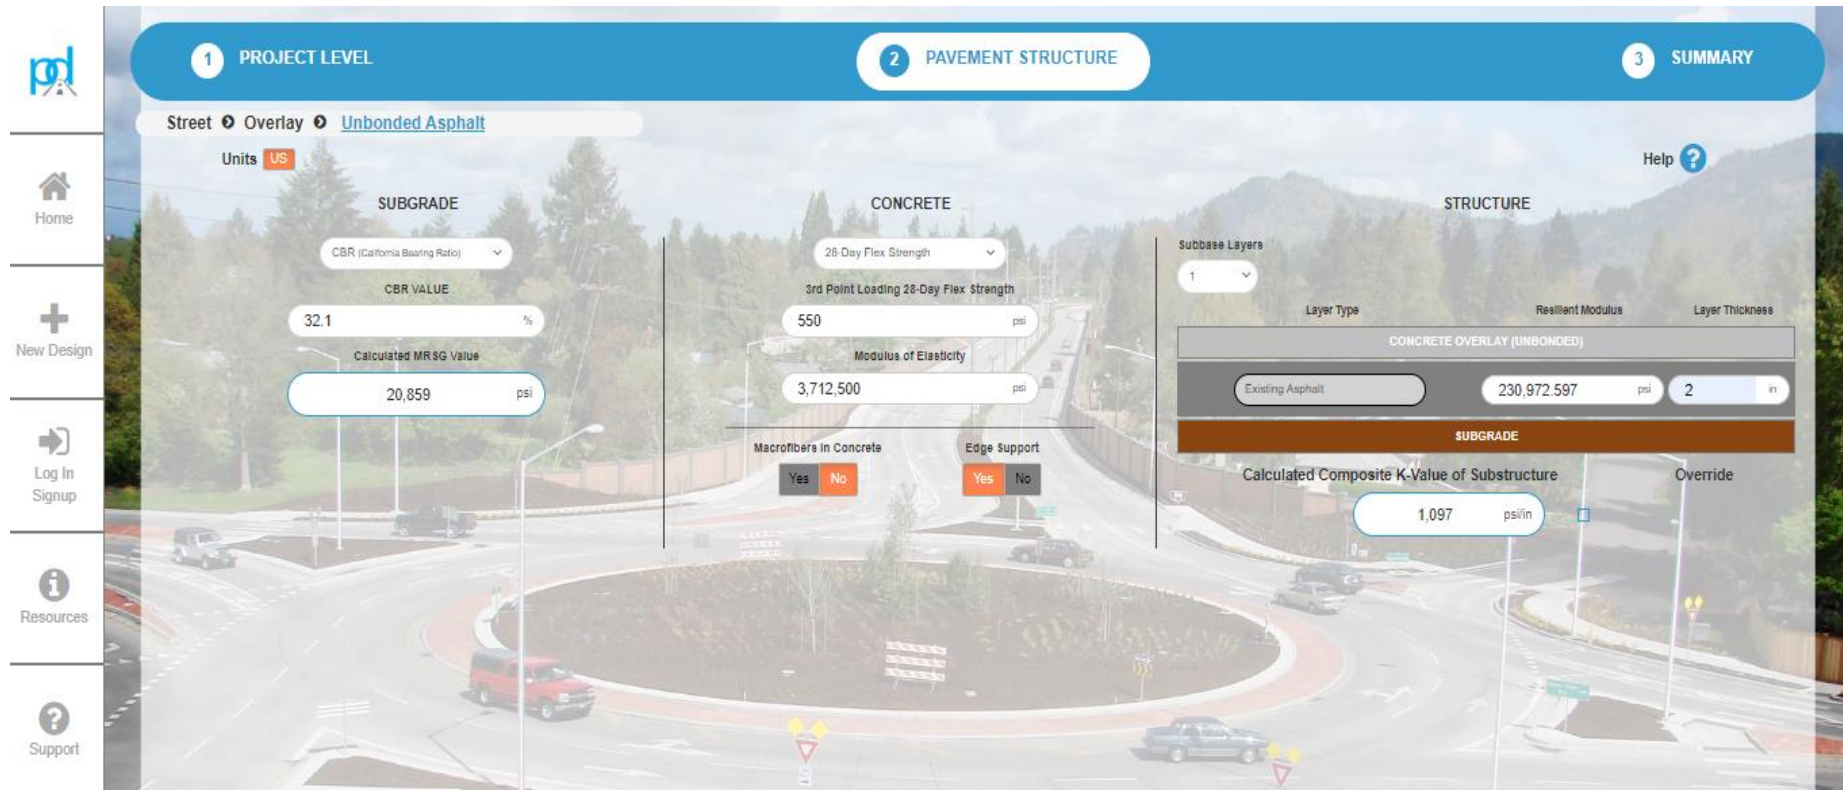
Figura 21

Interfaz del software de PavementDesigner a nivel de proyecto

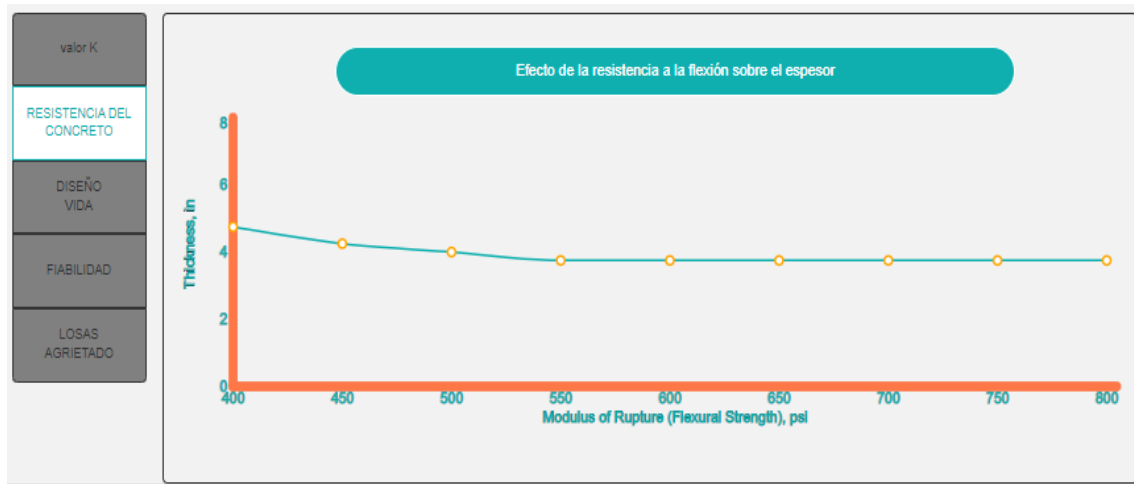
Figura 23

Efecto de la resistencia a la flexión sobre el espesor

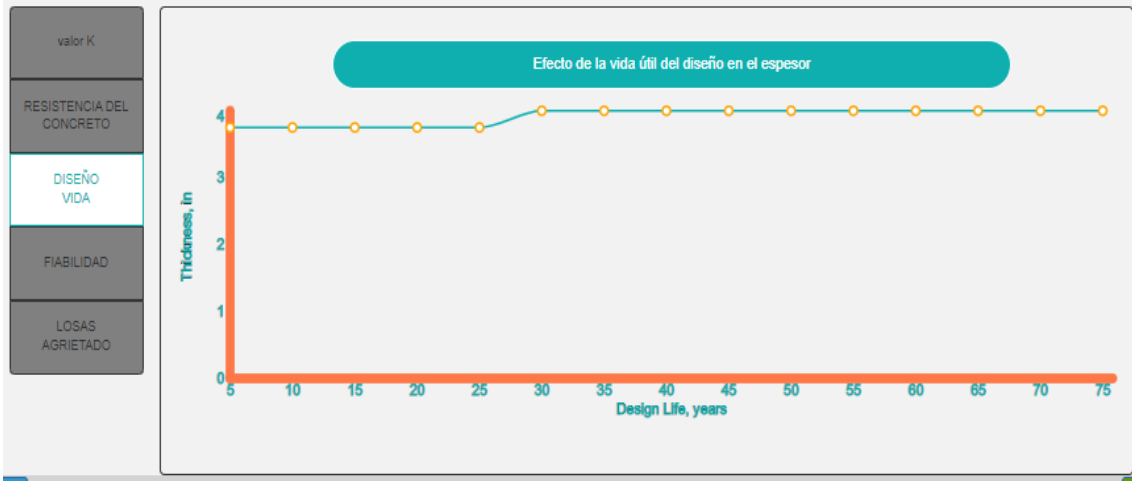
Figura 24

Efecto de la vida útil del diseño en el espesor

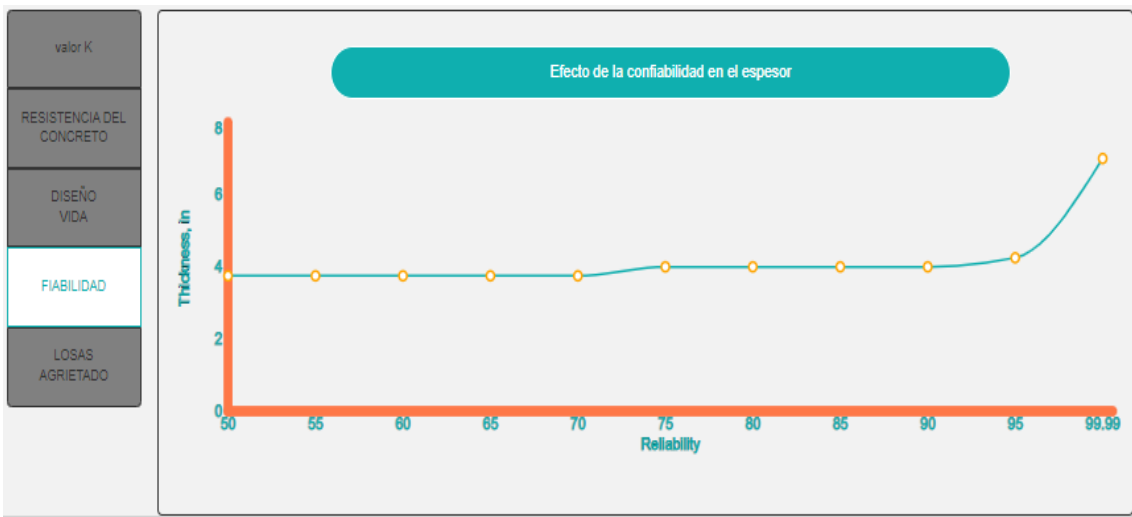
Figura 25

Efecto de la confiabilidad en el espesor

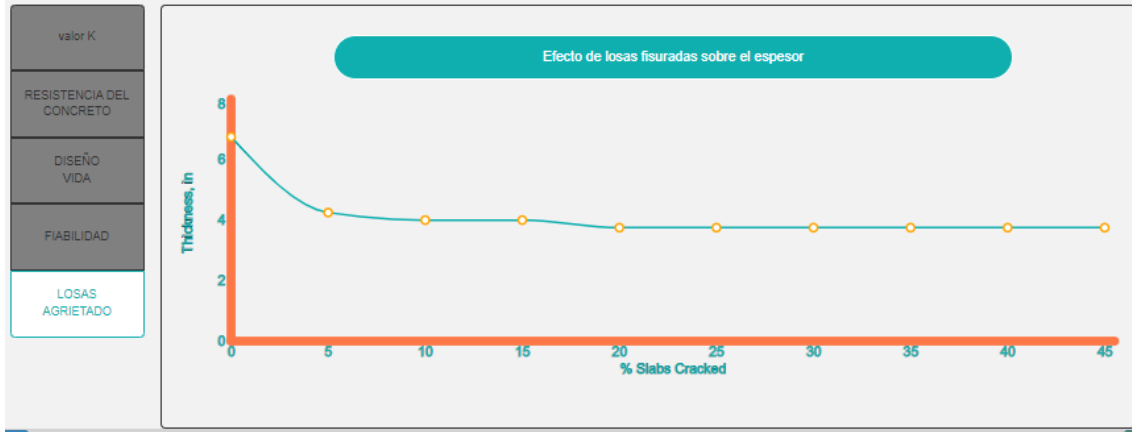
Figura 26

Efecto de losas agrietadas sobre el espesor

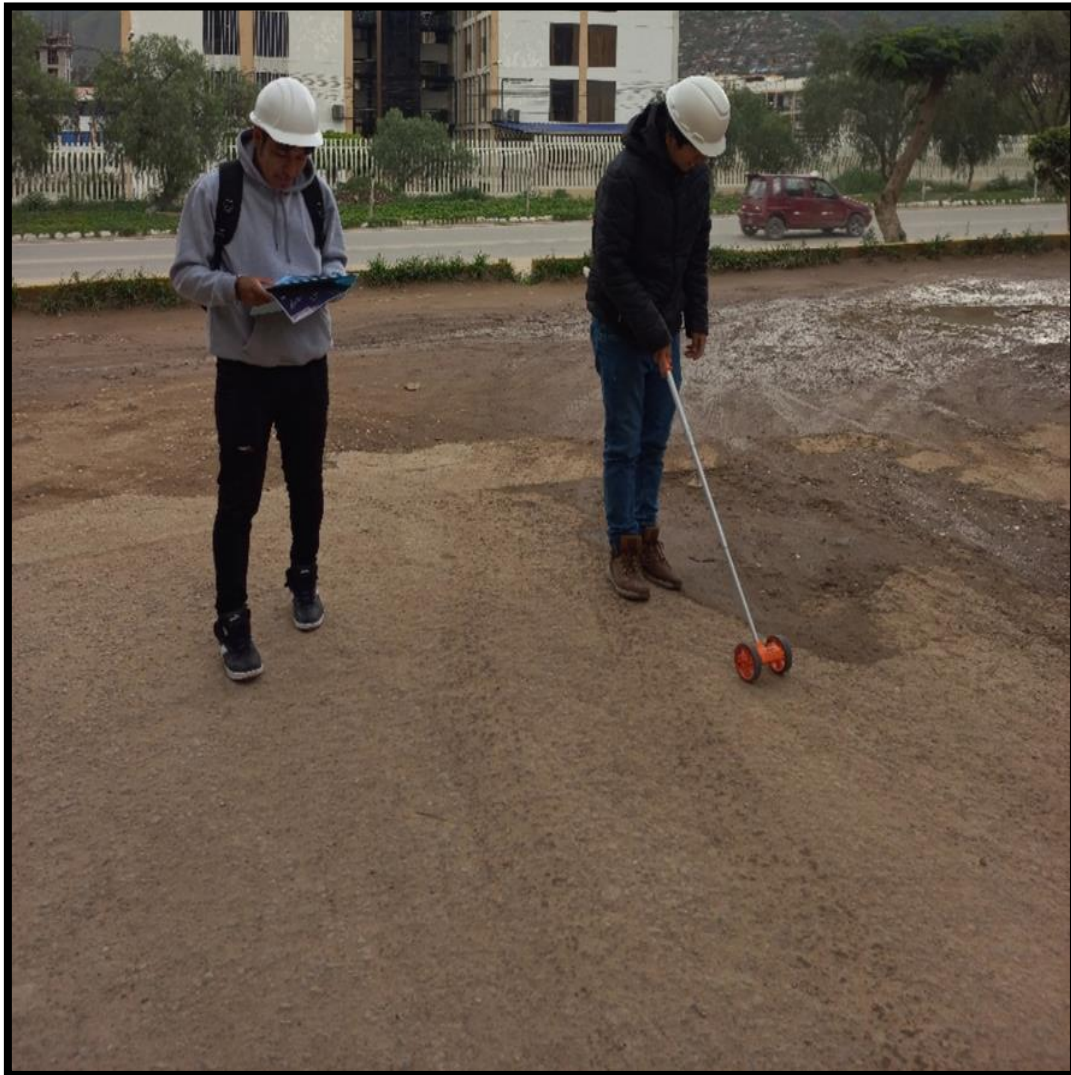
Fotografía N°2. En la siguiente fotografía se aprecia el recorrido de la unidad de muestra UM-1, la cual inicia en la progresiva 0+000 y termina en la progresiva 0+174.

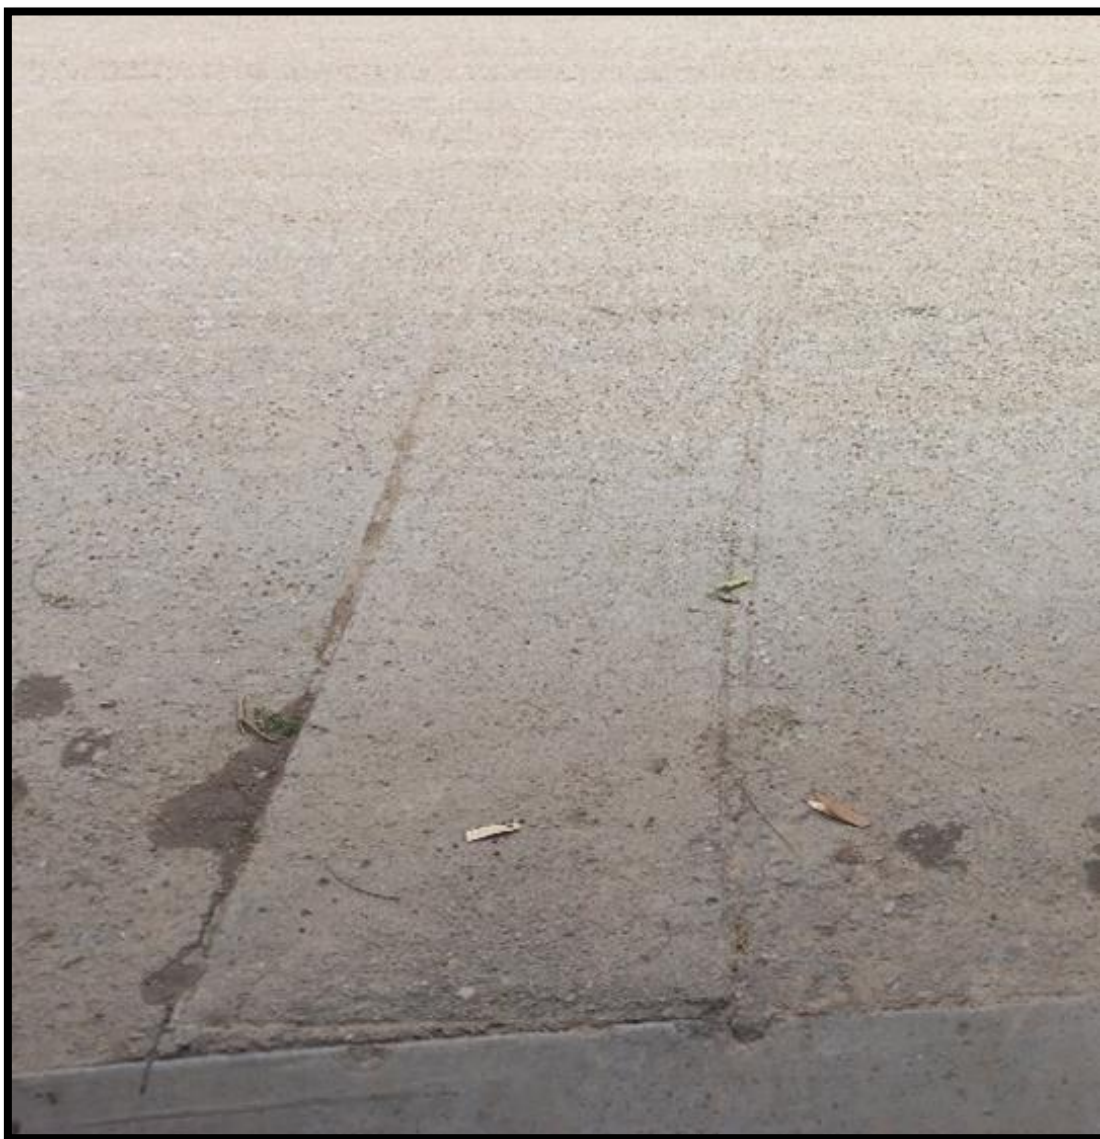
Fotografía N°3. En la siguiente fotografía se aprecia el tipo de falla correspondiente al parcheo en la unidad de muestra UM-1.

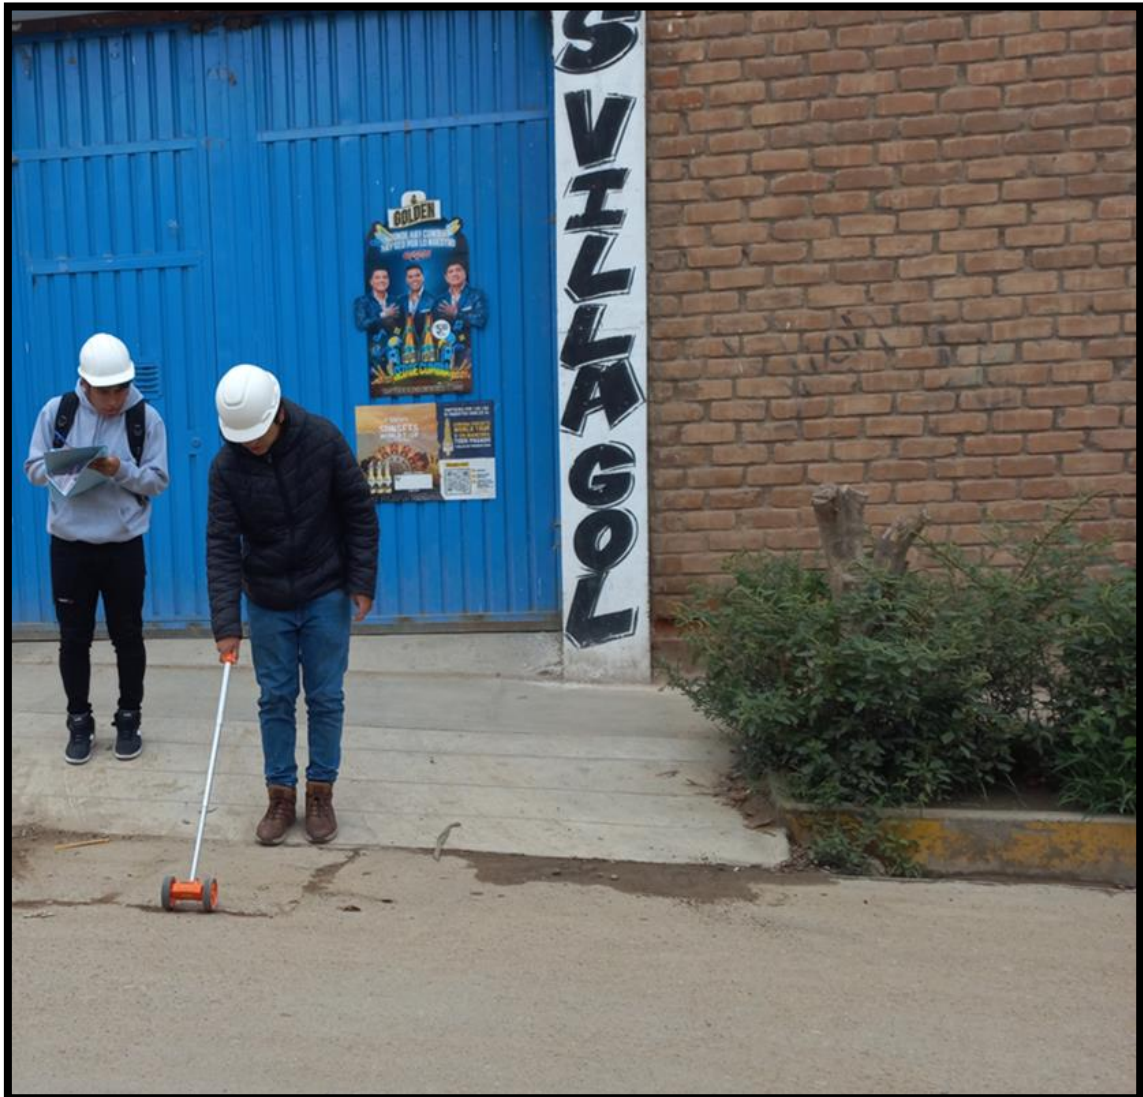
Fotografía N°4. En la siguiente fotografía se aprecia el tipo de falla correspondiente al parcheo en la unidad de muestra UM-2.

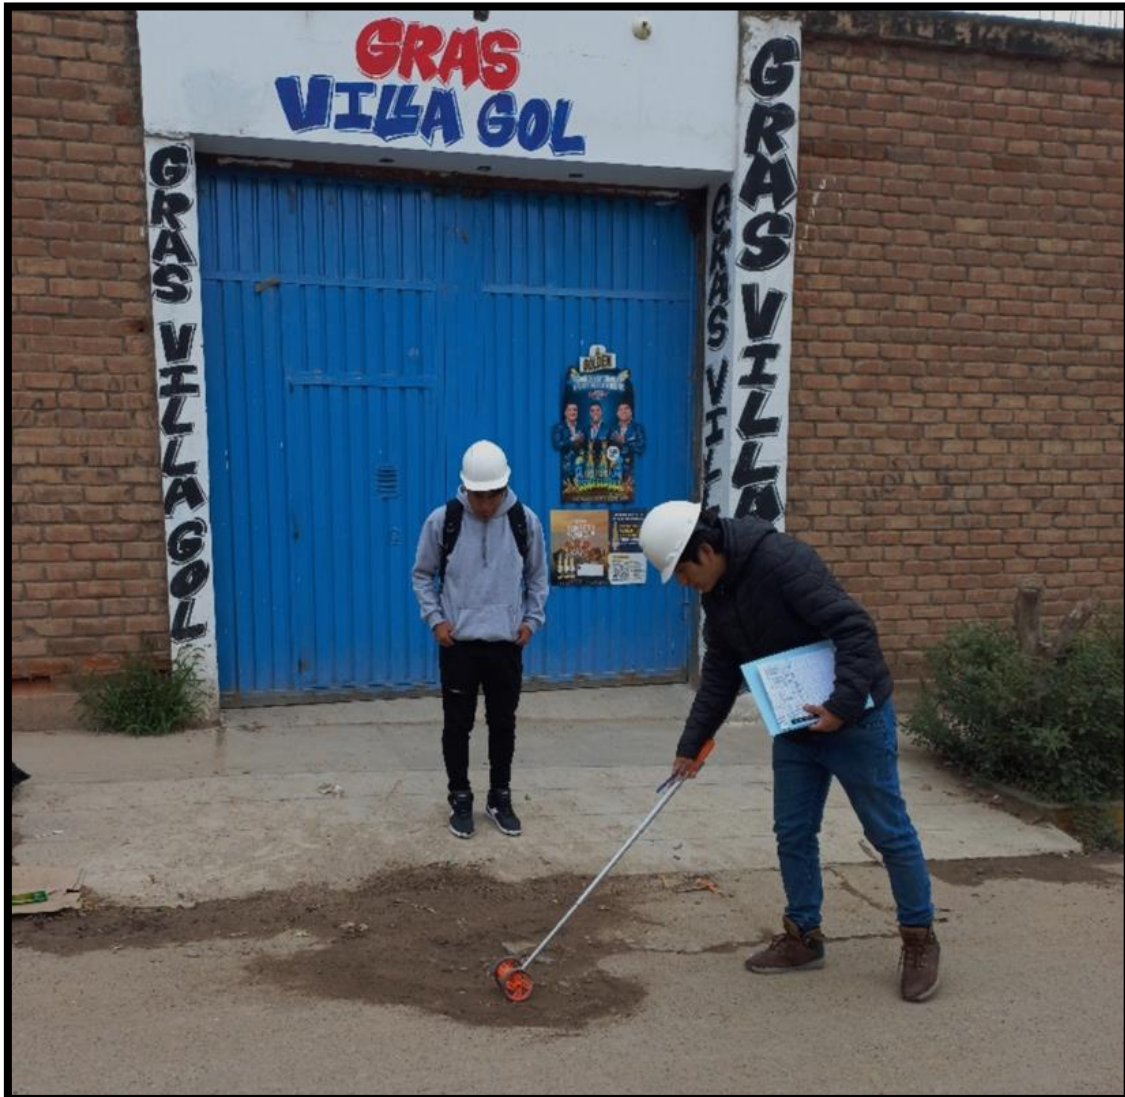
Fotografía N°5. En la siguiente fotografía se aprecia el tipo de falla correspondiente a baches en la unidad de muestra UM-2.

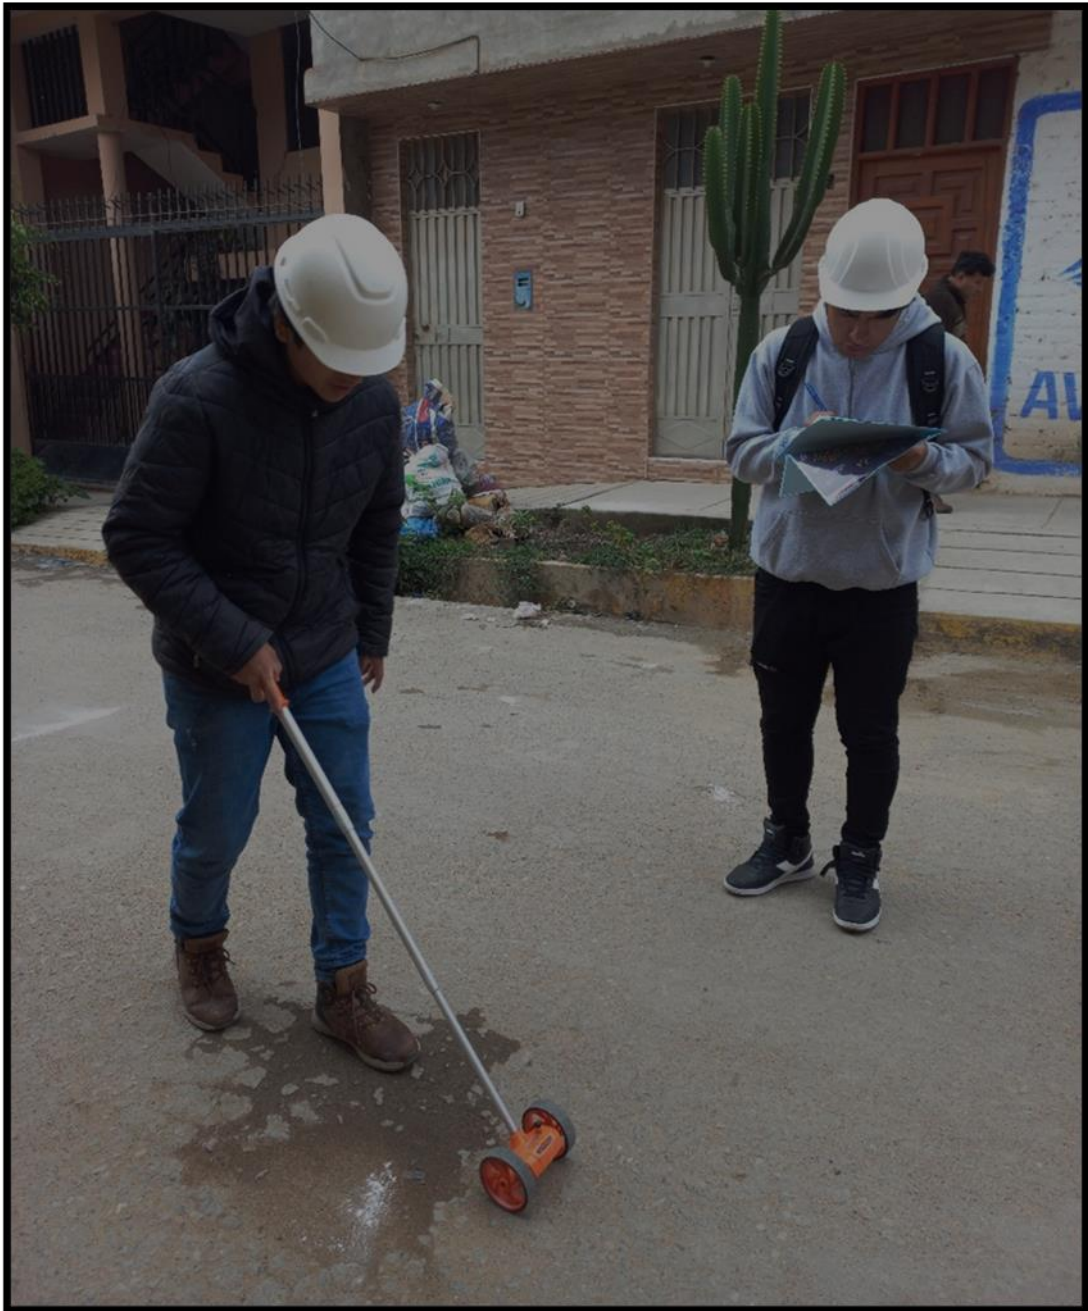
Fotografía N°6. En la siguiente fotografía se aprecia el tipo de falla correspondiente a baches en la unidad de muestra UM-3.

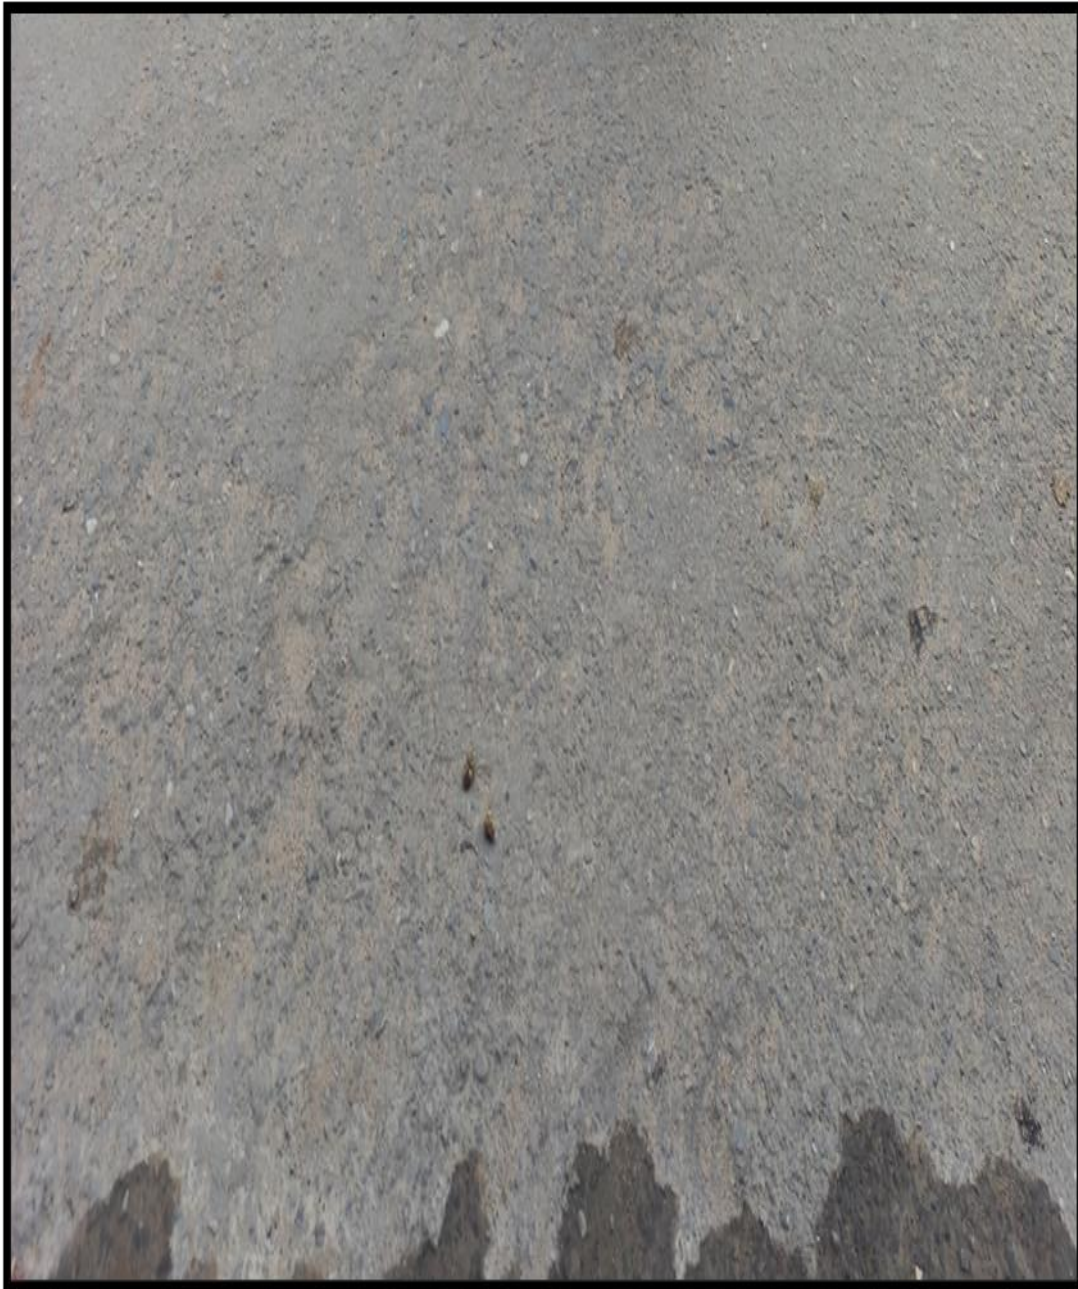
Fotografía N°7. En la siguiente fotografía se aprecia el tipo de falla correspondiente a la corrugación en la unidad de muestra UM-3.

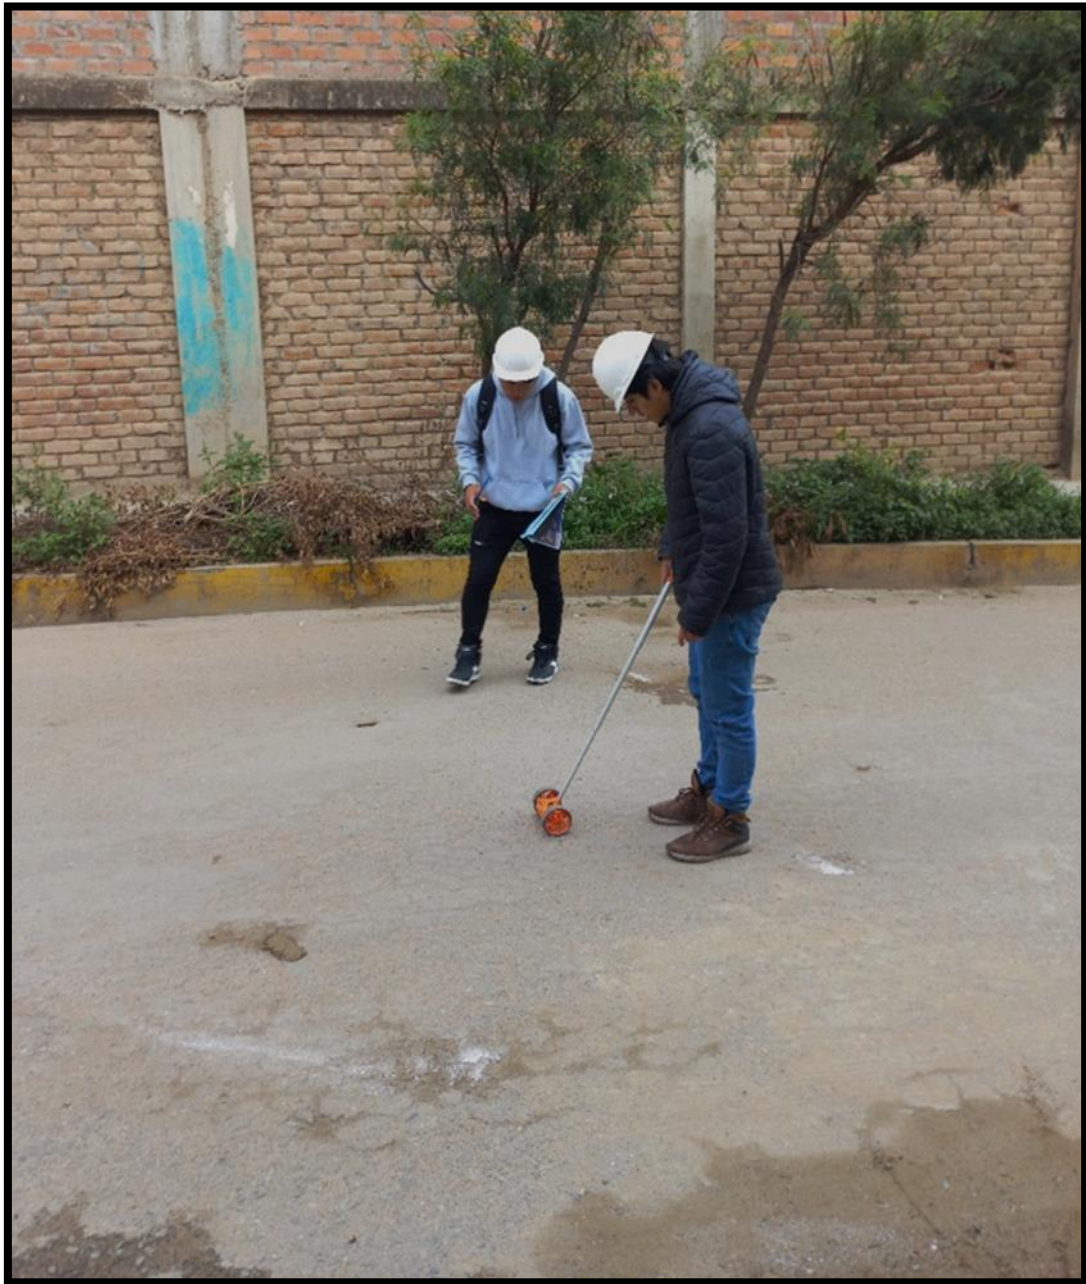
Fotografía N°8. En la siguiente fotografía se aprecia el tipo de falla correspondiente piel de cocodrilo en la unidad de muestra UM-4.

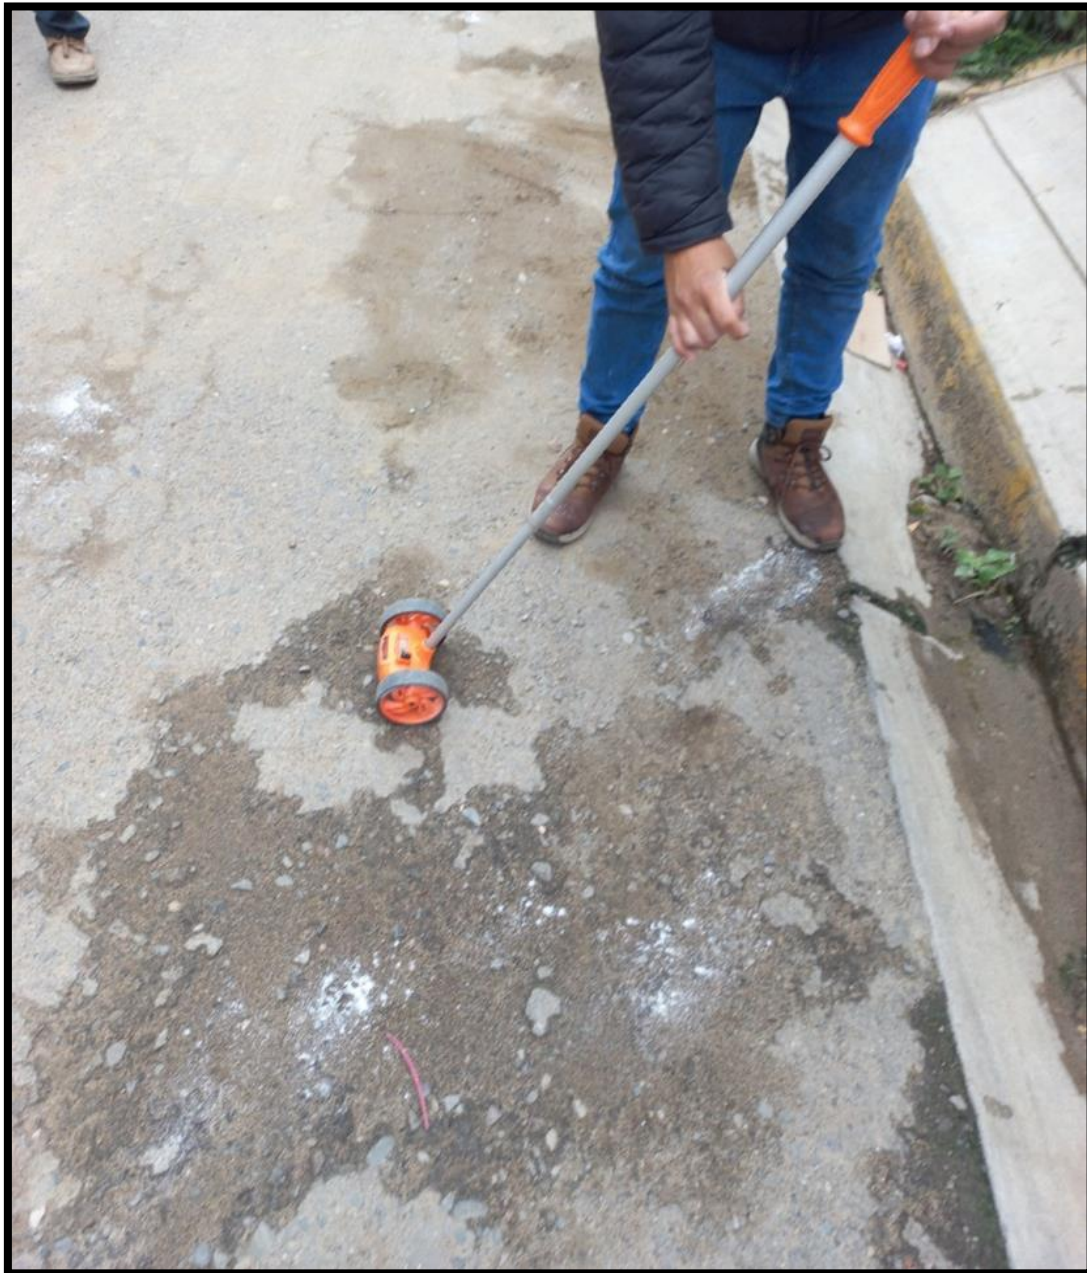
Fotografía N°9. En la siguiente fotografía se aprecia el tipo de falla correspondiente a peladura y desprendimiento en la unidad de muestra UM-4.

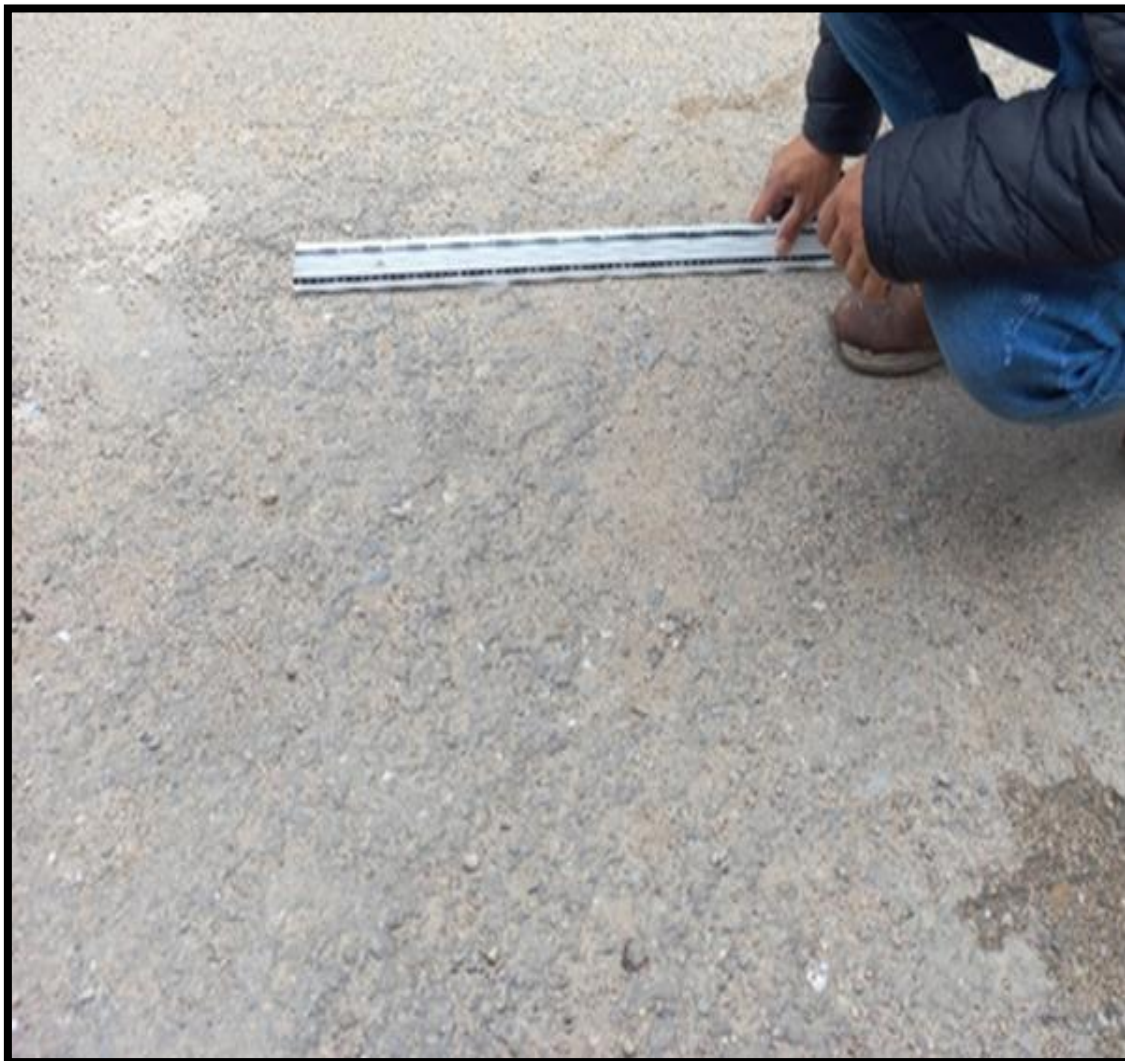
Fotografía N°10. En la siguiente fotografía se aprecia el tipo de falla correspondiente a corrugación en la unidad de muestra UM-4.

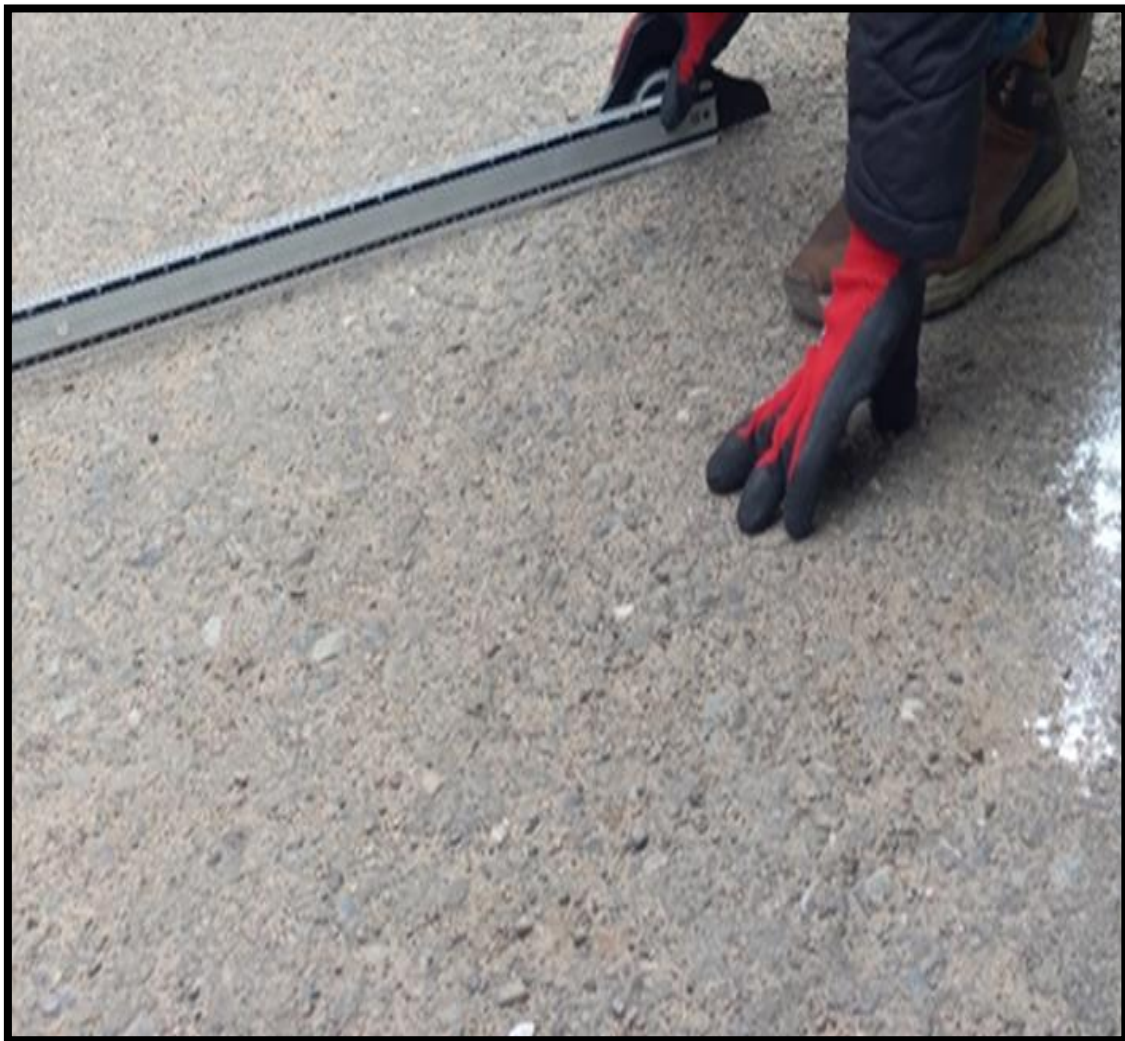
Fotografía N°11. En la siguiente fotografía se aprecia el tipo de falla correspondiente a meteorización en la unidad de muestra UM-4.

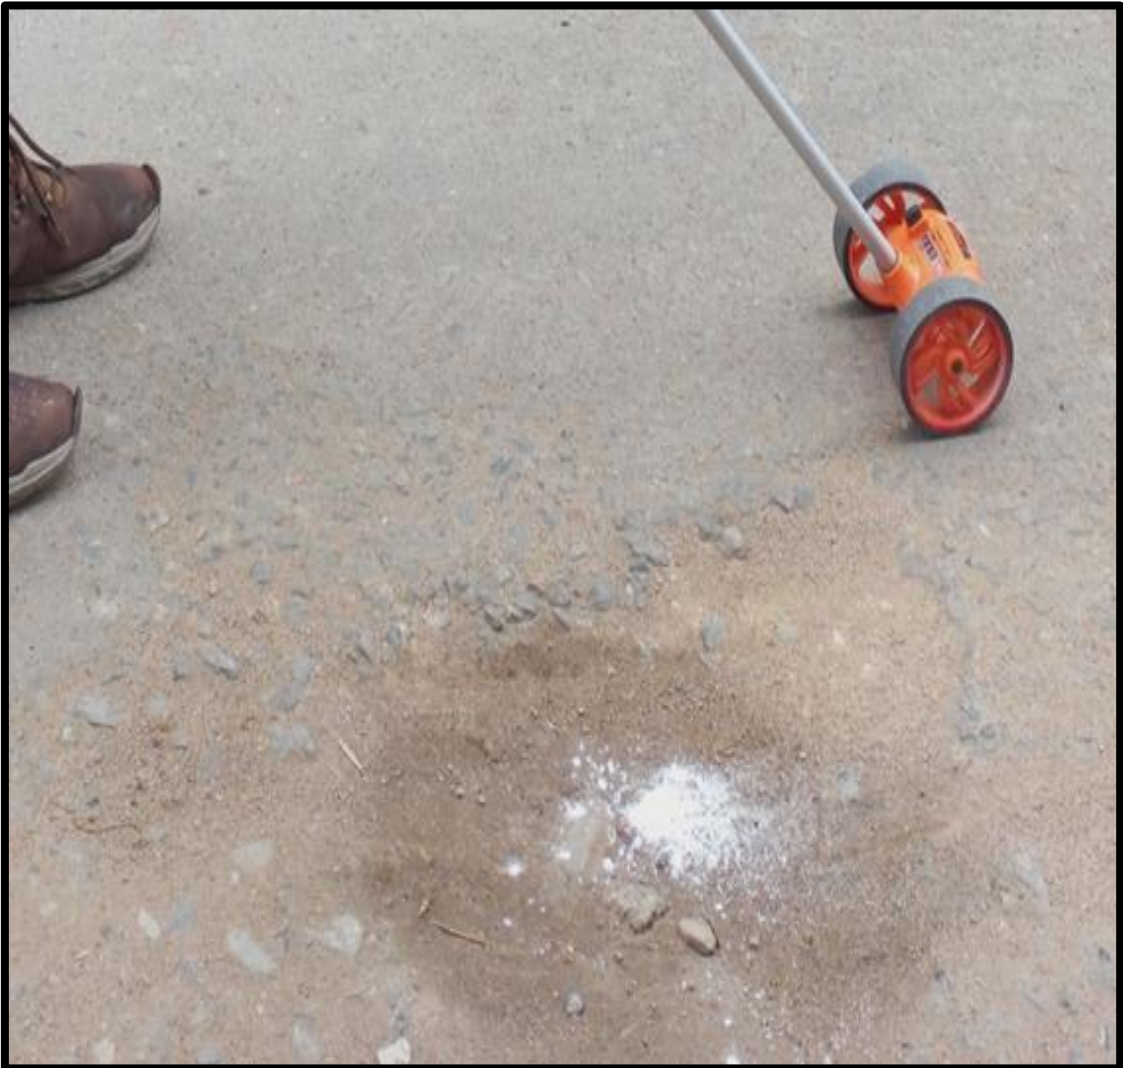
Fotografía N°12. En la siguiente fotografía se aprecia el tipo de falla correspondiente a baches en la unidad de muestra UM-4.

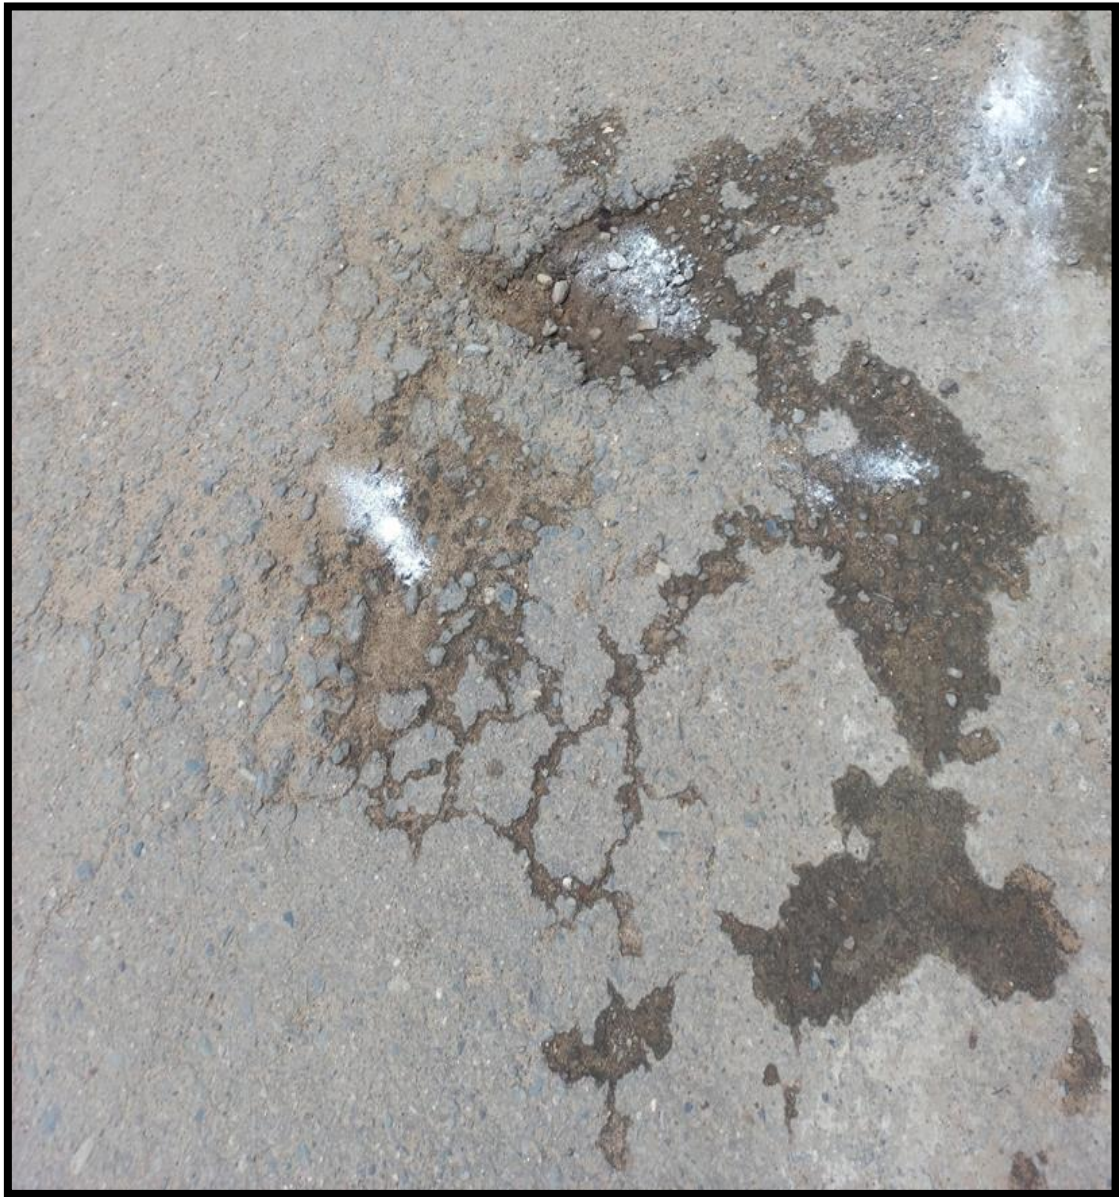
Fotografía N°13. En la siguiente fotografía se aprecia el tipo de falla correspondiente a baches y a peladura y desprendimiento en la unidad de muestra UM-5.

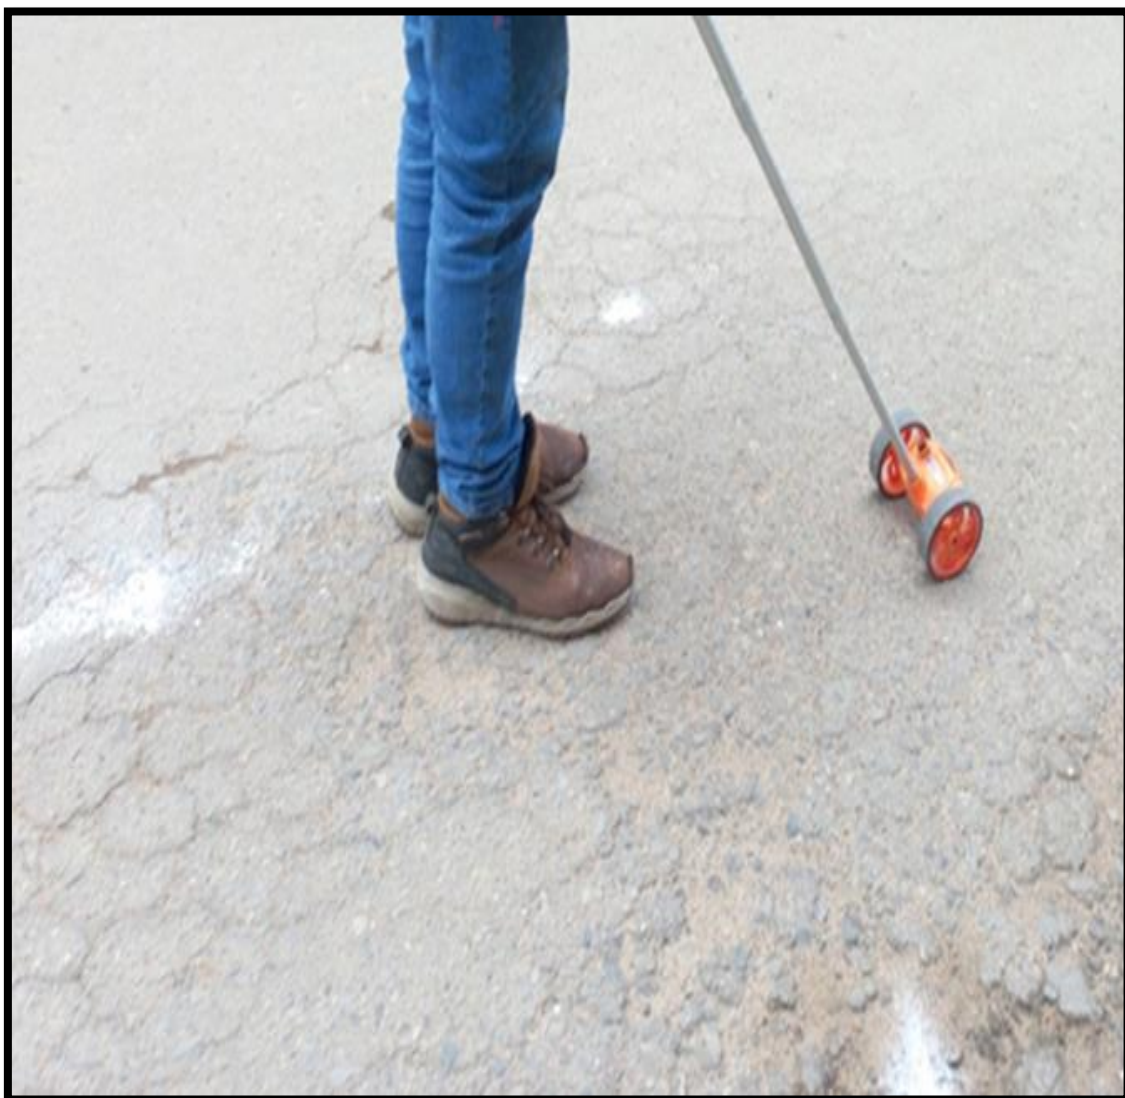
Fotografía N°14. En la siguiente fotografía se aprecia el tipo de falla correspondiente a piel de cocodrilo y a peladura y desprendimiento en la unidad de muestra UM-5.
