**“PROPUESTA DE DISEÑO DE CAPA DE REFUERZO DE CONCRETO
HIDRÁULICO UTILIZANDO EL SOFTWARE DE PAVEMENTDESIGNER PARA LA
REHABILITACIÓN DEL PAVIMENTO FLEXIBLE EN EL JIRÓN JAVIER PULGAR
VIDAL, CAYHUAYNA-2023”**

LÍNEA DE INVESTIGACIÓN: INGENIERÍA VIAL
TESIS PARA OPTAR EL TÍTULO PROFESIONAL DE INGENIERO CIVIL

TESISTA:
CESPEDES MARTINEZ JHORDY

HUÁNUCO - PERÚ
2023

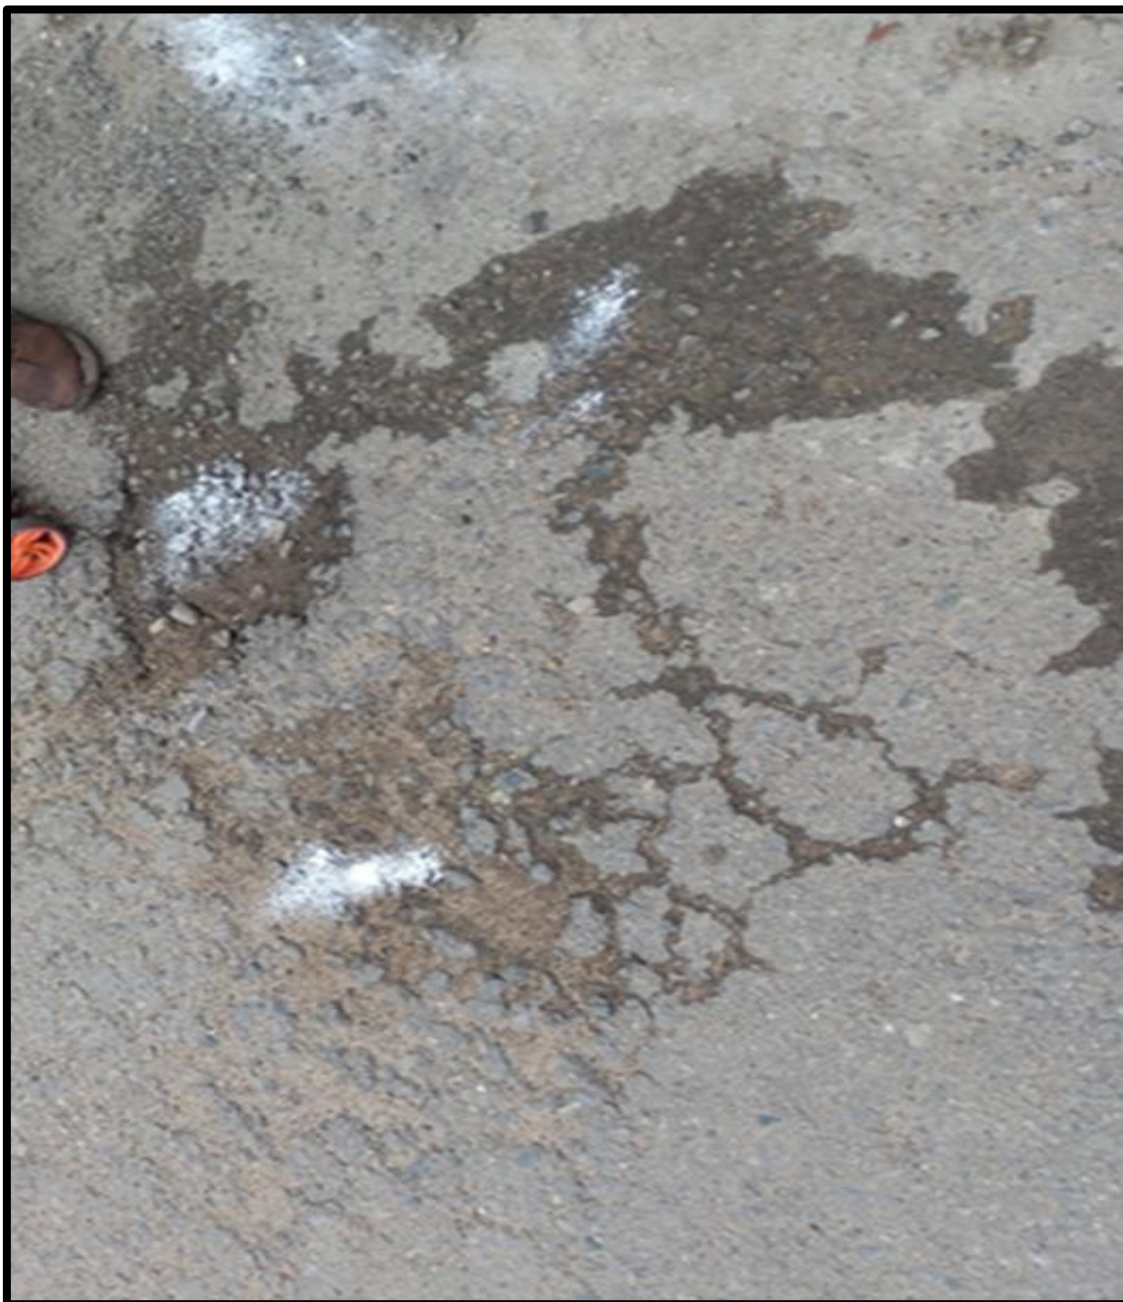
Fotografía N°15. En la siguiente fotografía se aprecia el tipo de falla correspondiente a baches y a peladura y desprendimiento en la unidad de muestra UM-5.

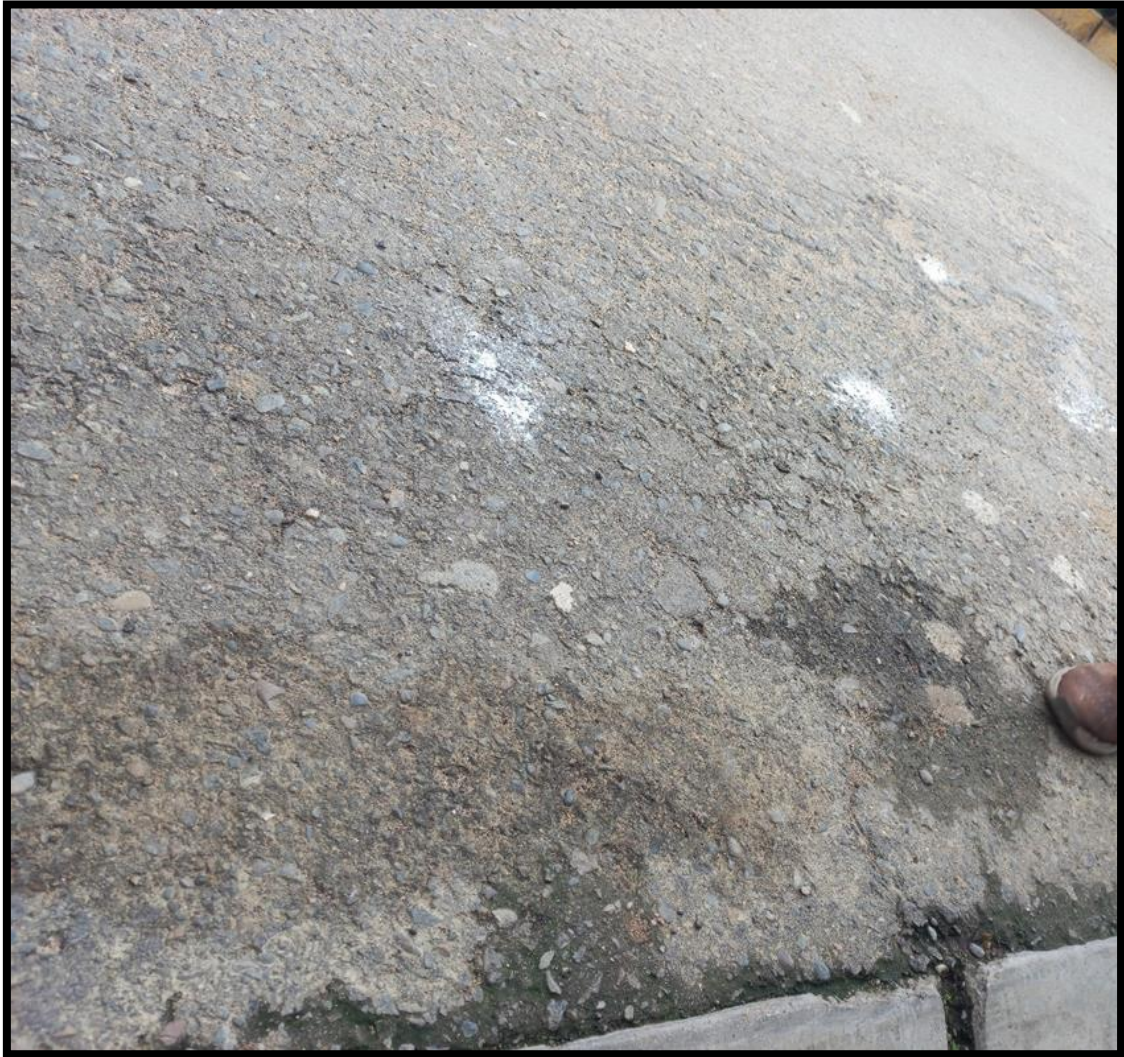
Fotografía N°17. En la siguiente fotografía se aprecia el tipo de falla correspondiente a meteorización en la unidad de muestra UM-5.

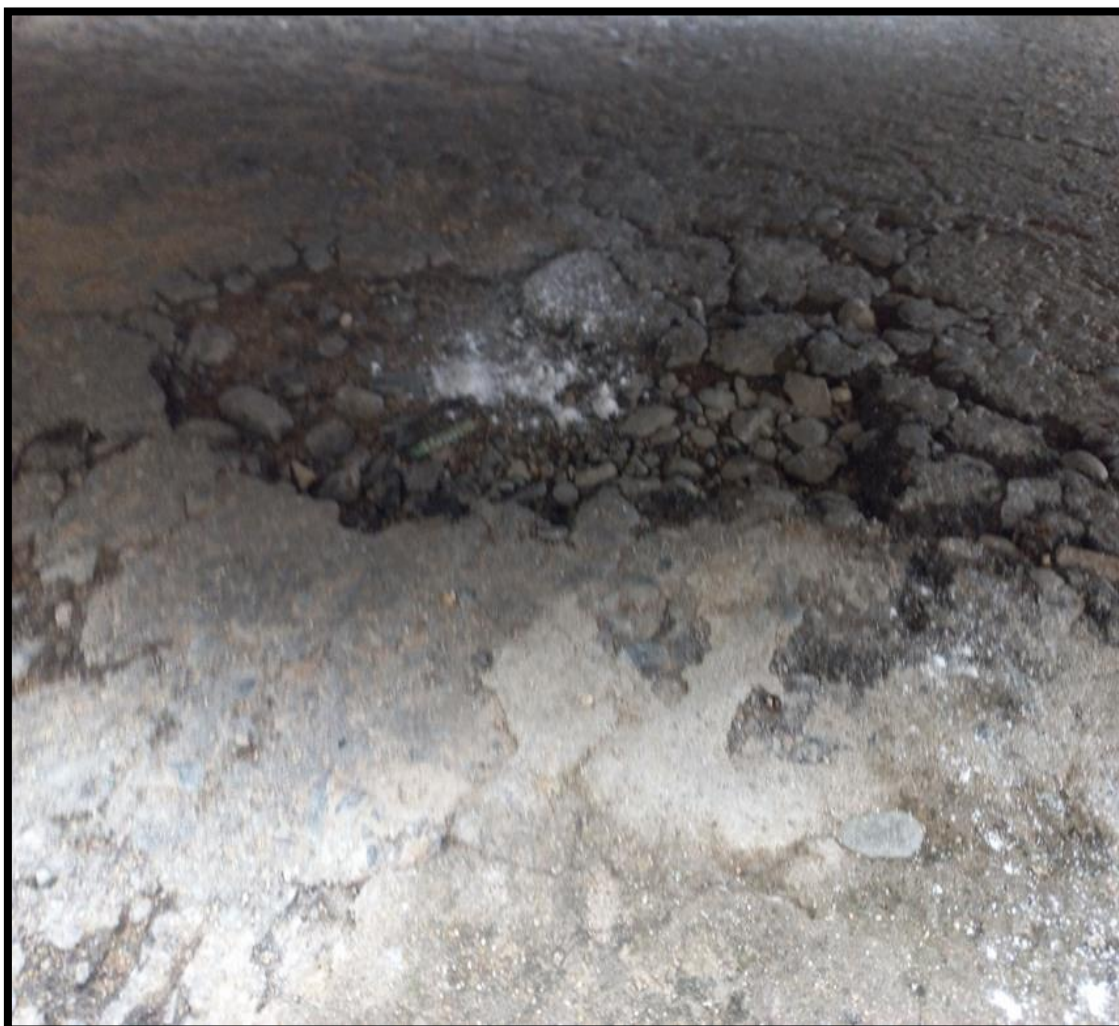
Fotografía N°18. En la siguiente fotografía se aprecia el tipo de falla correspondiente a baches en la unidad de muestra UM-6.

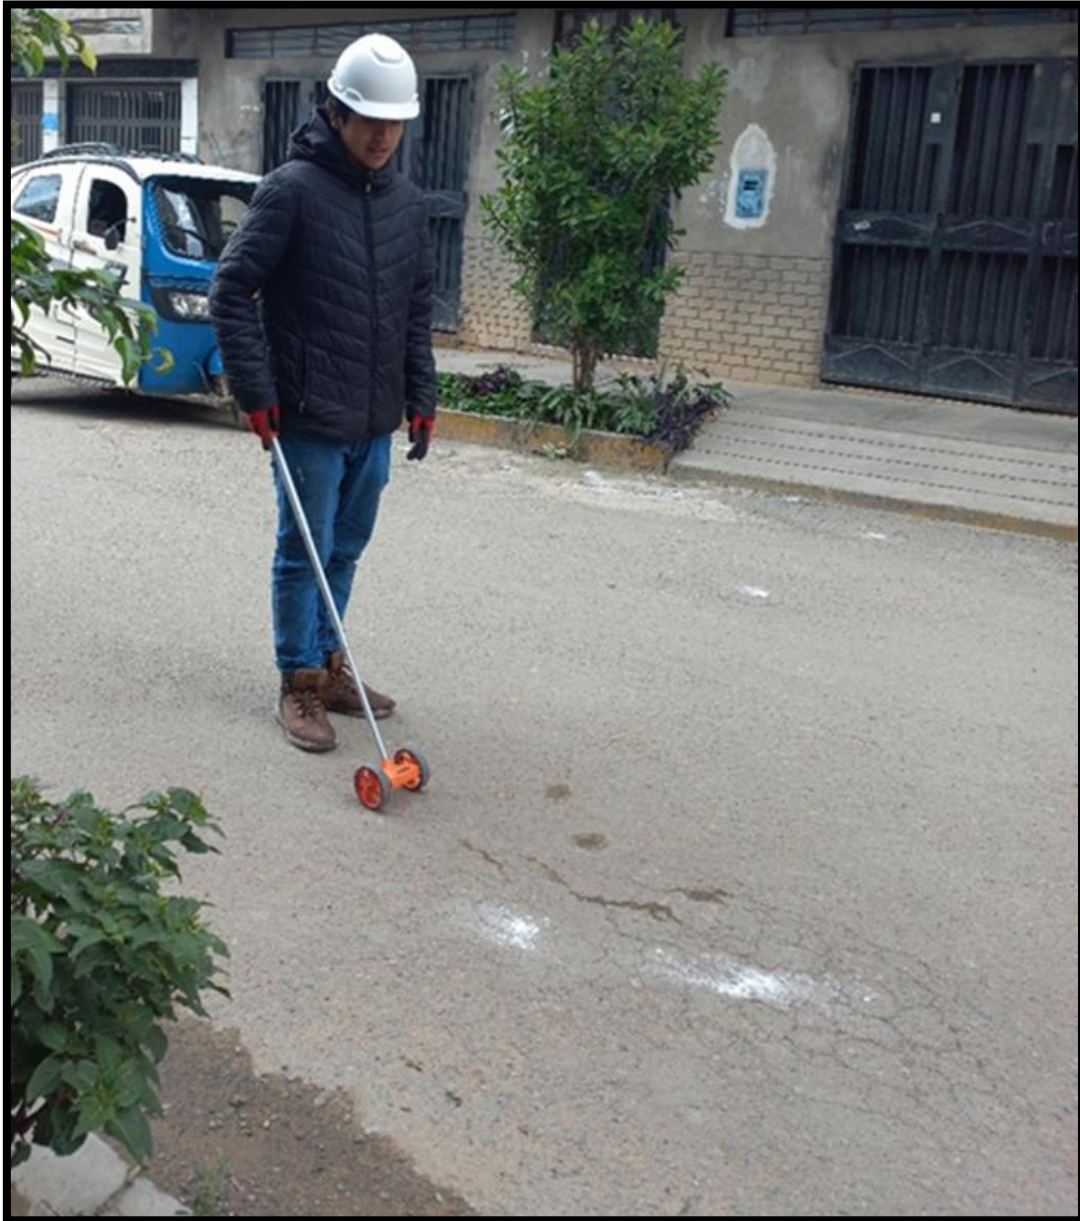
Fotografía N°19. En la siguiente fotografía se aprecia el tipo de falla correspondiente a piel de cocodrilo en la unidad de muestra UM-6.

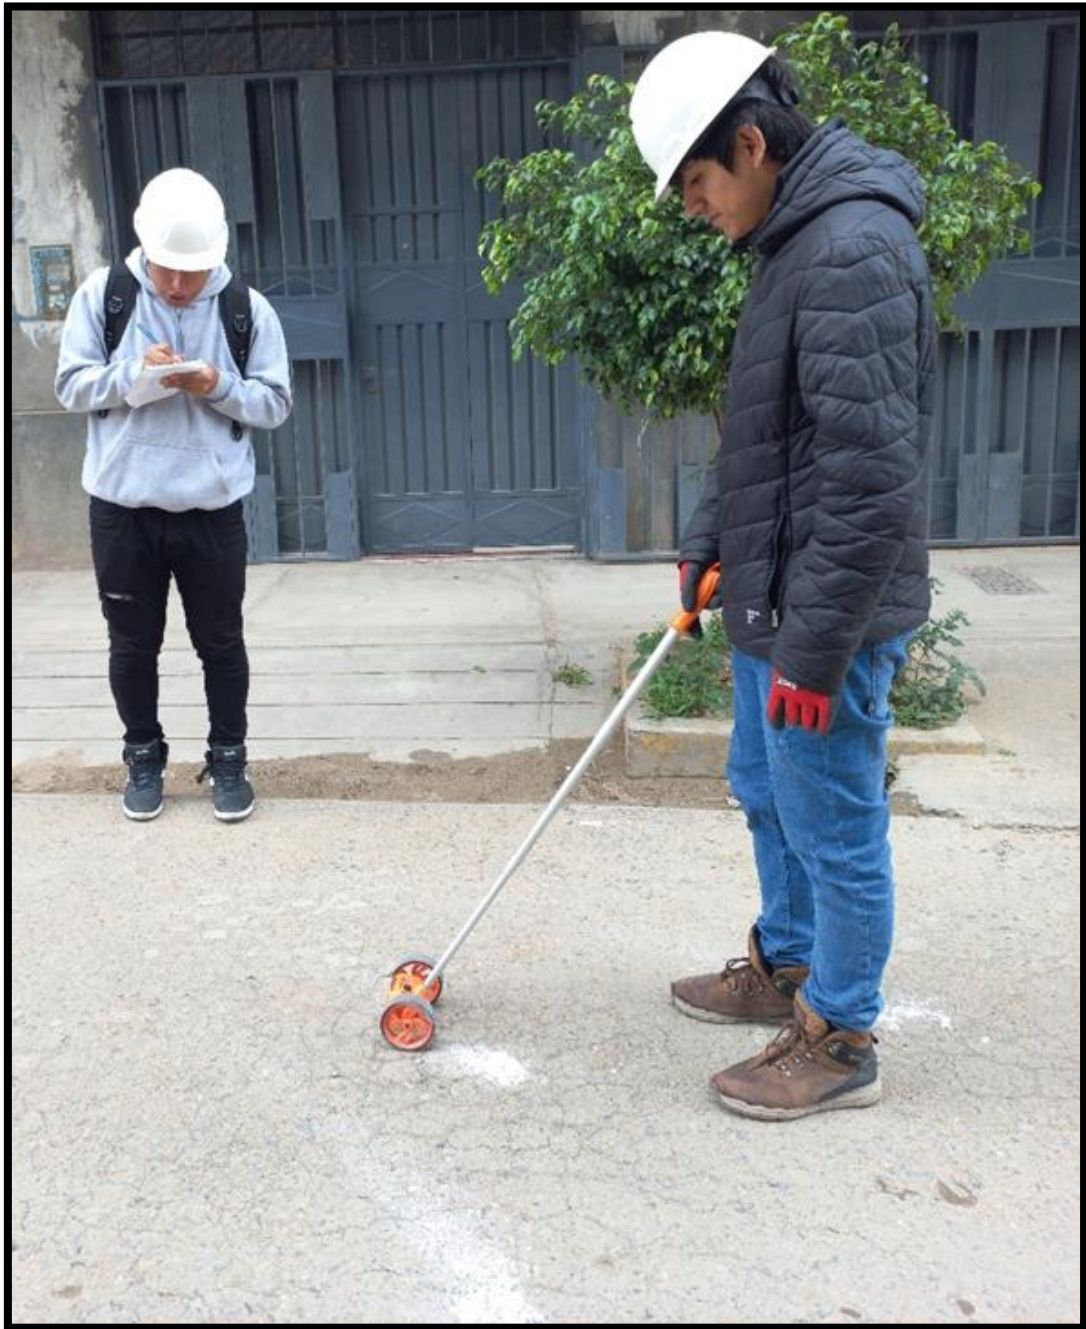
Fotografía N°20. En la siguiente fotografía se aprecia el tipo de falla correspondiente a piel de cocodrilo en la unidad de muestra UM-6.

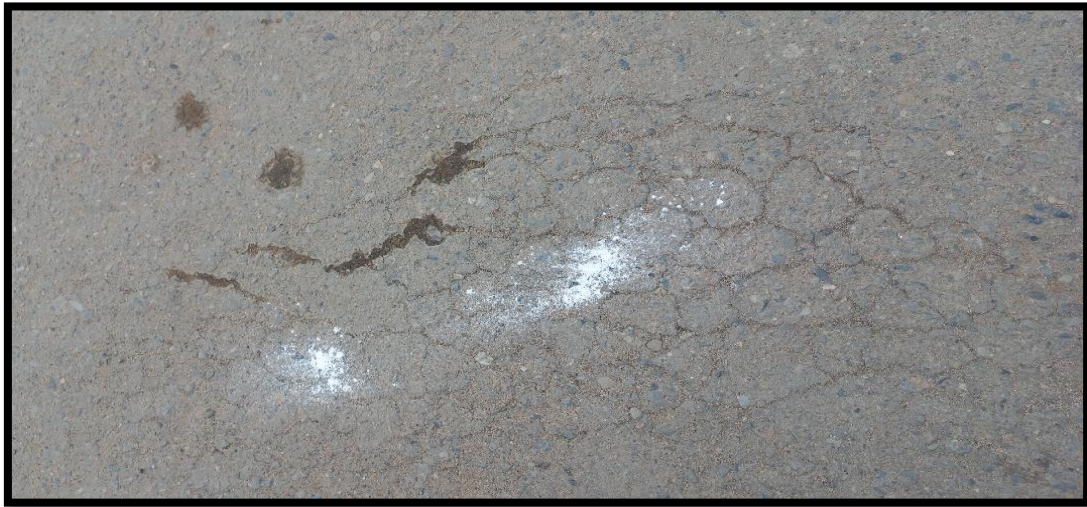
Fotografía N°21. En la siguiente fotografía se aprecia el tipo de falla correspondiente a piel de cocodrilo en la unidad de muestra UM-6.

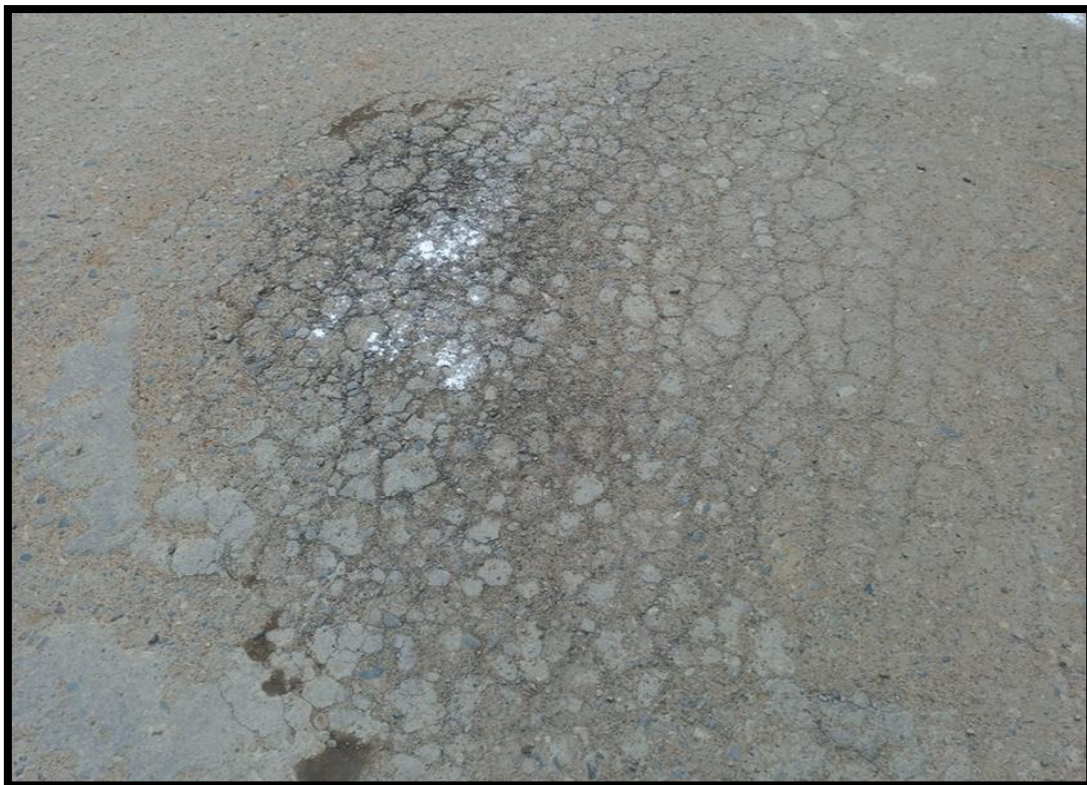
Fotografía N°22. En la siguiente fotografía se aprecia el tipo de falla correspondiente a piel de cocodrilo en la unidad de muestra UM-6.
