“ACCIDENTES DE TRÁNSITO EN LA CARRETERA HUÁNUCO - TINGO MARÍA, RUTA NACIONAL PE-18A TRAMO KM 25+000 AL KM 90+000, Y SU INFLUENCIA CON EL DISEÑO GEOMÉTRICO (2017 - 2019)”

TESIS PARA OPTAR EL TÍTULO PROFESIONAL DE

INGENIERO CIVIL

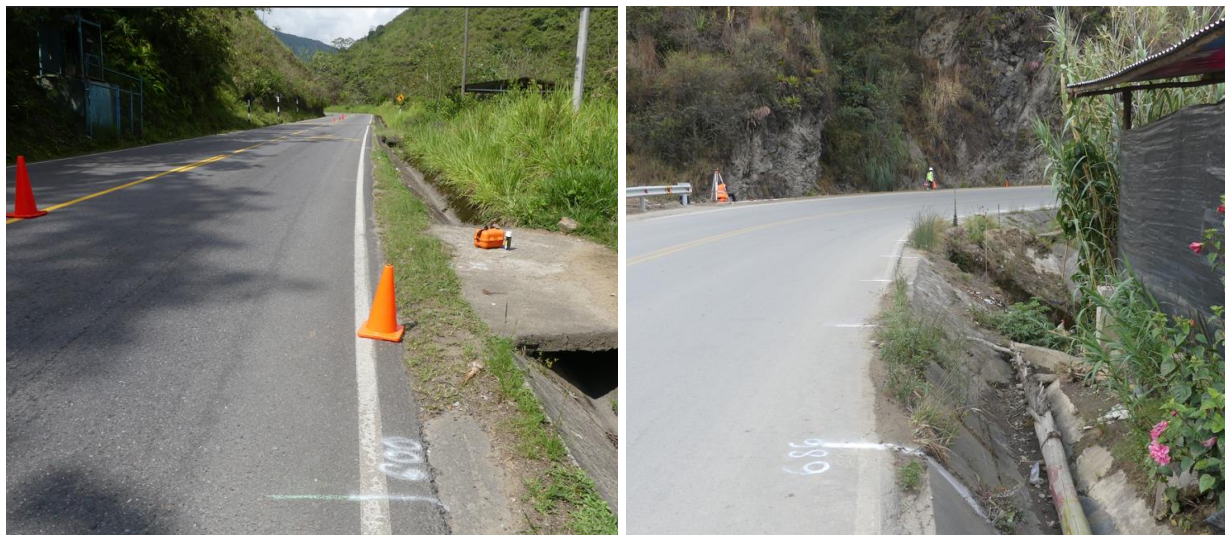
Figura 20

El seccionamiento se partió de los puntos kilométricos, marcando la calzada en tangente cada 10m, las curvas cerradas cada 4m y en 8m las curvas de mayor amplitud.

Seccionamiento provisional en tramos tangentes y curvas

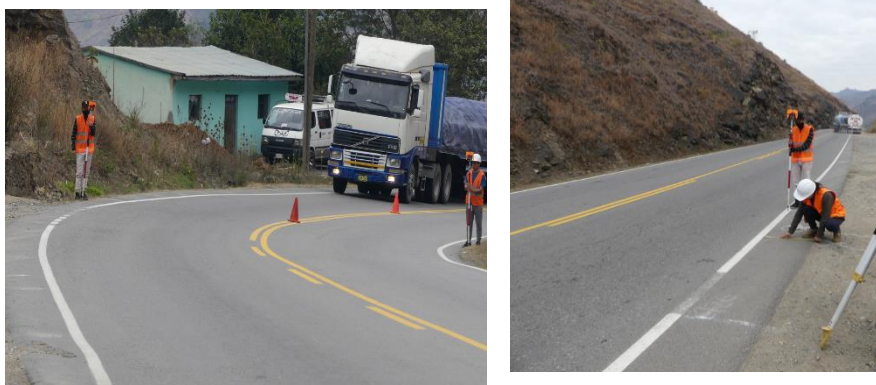
Figura 21

Luego se procedió a realizar el levantamiento topográfico con estación total, ubicando los prismas en los bordes externos de la calzada, bordes de la berma y el eje central de la vía; en cada intervalo trazado previamente.

Levantamiento topográfico con estación total a lo largo del TCA.

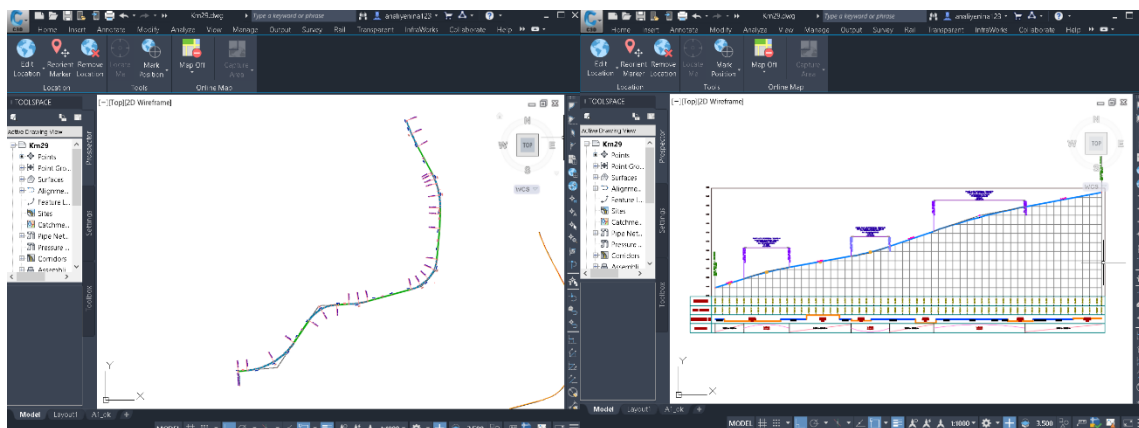
Dibujo del alineamiento horizontal y del perfil a partir de los elementos existentes.

Con el modelamiento horizontal y vertical, se realiza el corredor, que representa las secciones transversales del tramo en estudio, el cual representa los anchos de la calzada, ancho de carriles, bermas, peraltes y bombeos.

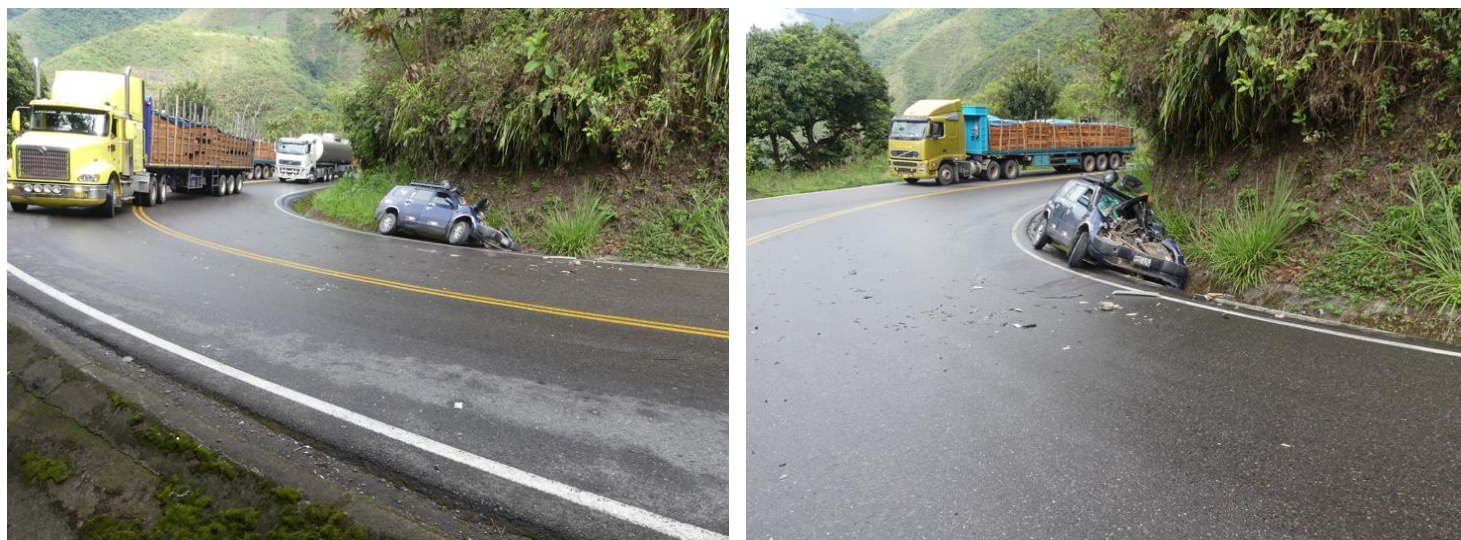
Figura. Despiste en cuneta de un vehículo tipo Tico en el Km72

De la fotografía se observa que un vehículo tipo Tico, se encuentra despistada sobre la cuneta (dirección Tingo María -Huánuco), con el capó y los parabrisas totalmente destruidos, y las instalaciones del sistema de motor descompuestas.

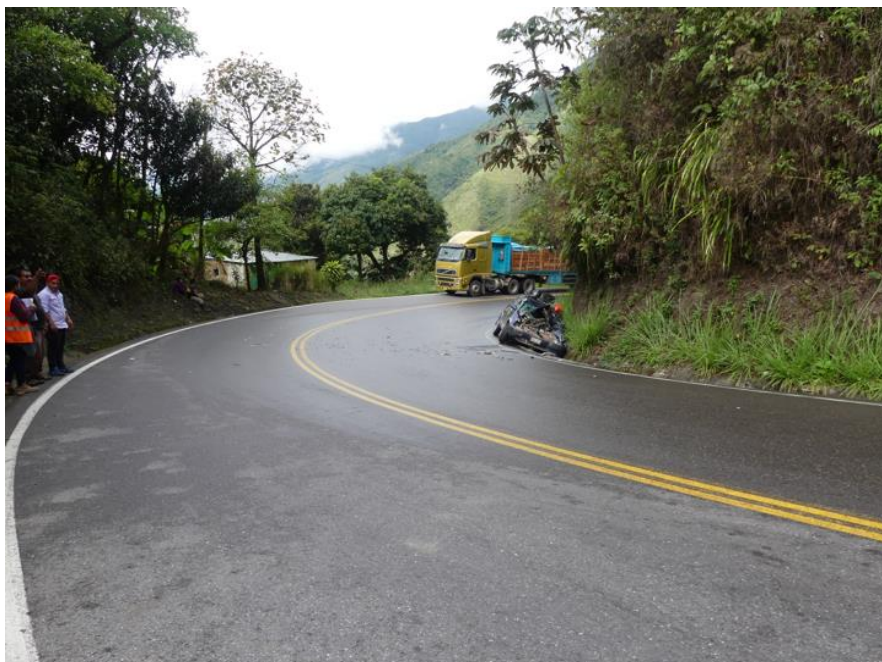
Figura. Vista panorámica del despiste en cuneta de un vehículo tipo Tico en el Km72

La dirección del recorrido del Tico era de Tingo María a Huánuco, y después del suceso imprevisto se encuentra despistada en el margen izquierdo de su recorrido que debería de ser el derecho, ese hecho, así como de su ubicación saliendo de la curva, da a entender que invadió el carril contrario (responsabilidad usuaria) en la zona central de la curva, ahora, el estado del pavimento estaba mojado, estado que aumenta la vulnerabilidad del agarre de los neumáticos y en caso de frenazo brusco, nuestra distancia de frenado se incrementa considerablemente. Ahora si a esto se le suma el bajo alcance de visibilidad de adelantamiento y la imprudencia de manejar a velocidades altas, es de esperarse con estas interconexiones de escenarios que se desencadene en este desenlace.

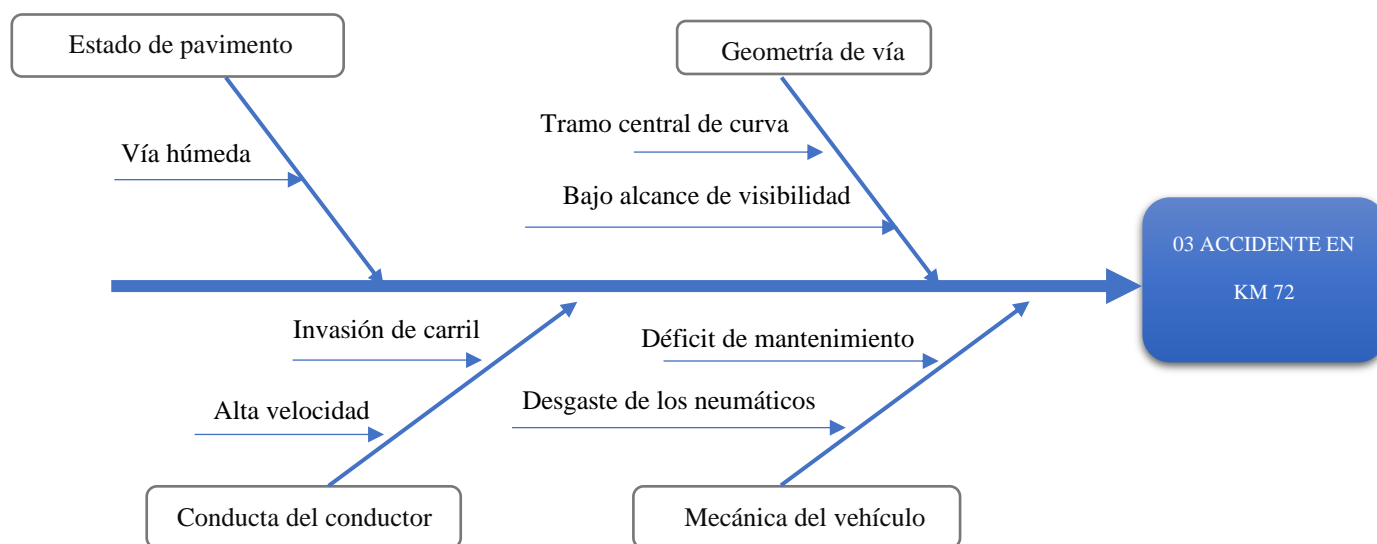
Figura. Diagrama de Ishikawa que esquematiza las posibles causales del accidente de tránsito evidenciado en el Km72.

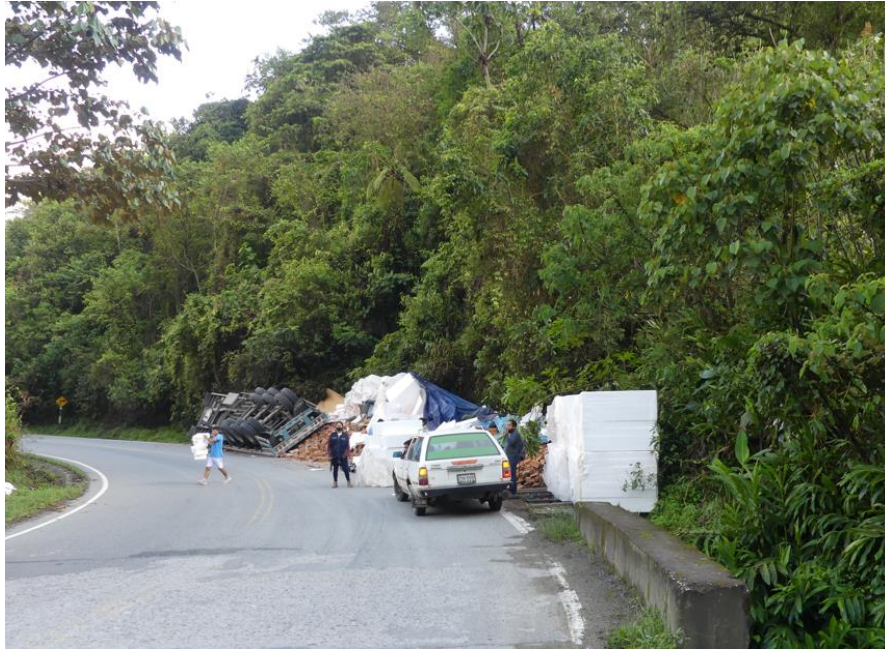
*Figura. Vista panorámica del despiste en cuneta de un semitrayer (2S3)
en el Km42.*

La posición del volcamiento es hacia el exterior de la curva, esto da a entender que el vehículo fue dominado por la fuerza centrífuga, teniendo presencia en curvas circulares, que tiende a desviarlo radicalmente hacia fuera de su trayectoria normal, por lo que esta fuerza se hace más notable al incrementarse la velocidad.

Cárdenas (2013), hace mención en su libro, que la única fuerza que se opone al deslizamiento es la fuerza de fricción entre las llantas y el pavimento, volviendo a nuestro escenario de estudio, en la presente la superficie de rodadura se encontraba en estado liso, sumado a ello un leve peralte, y si hubiese transitaba con una velocidad alta se genera un buen escenario que da todas las riendas a la fuerza centrífuga para su efecto de descarrilamiento.

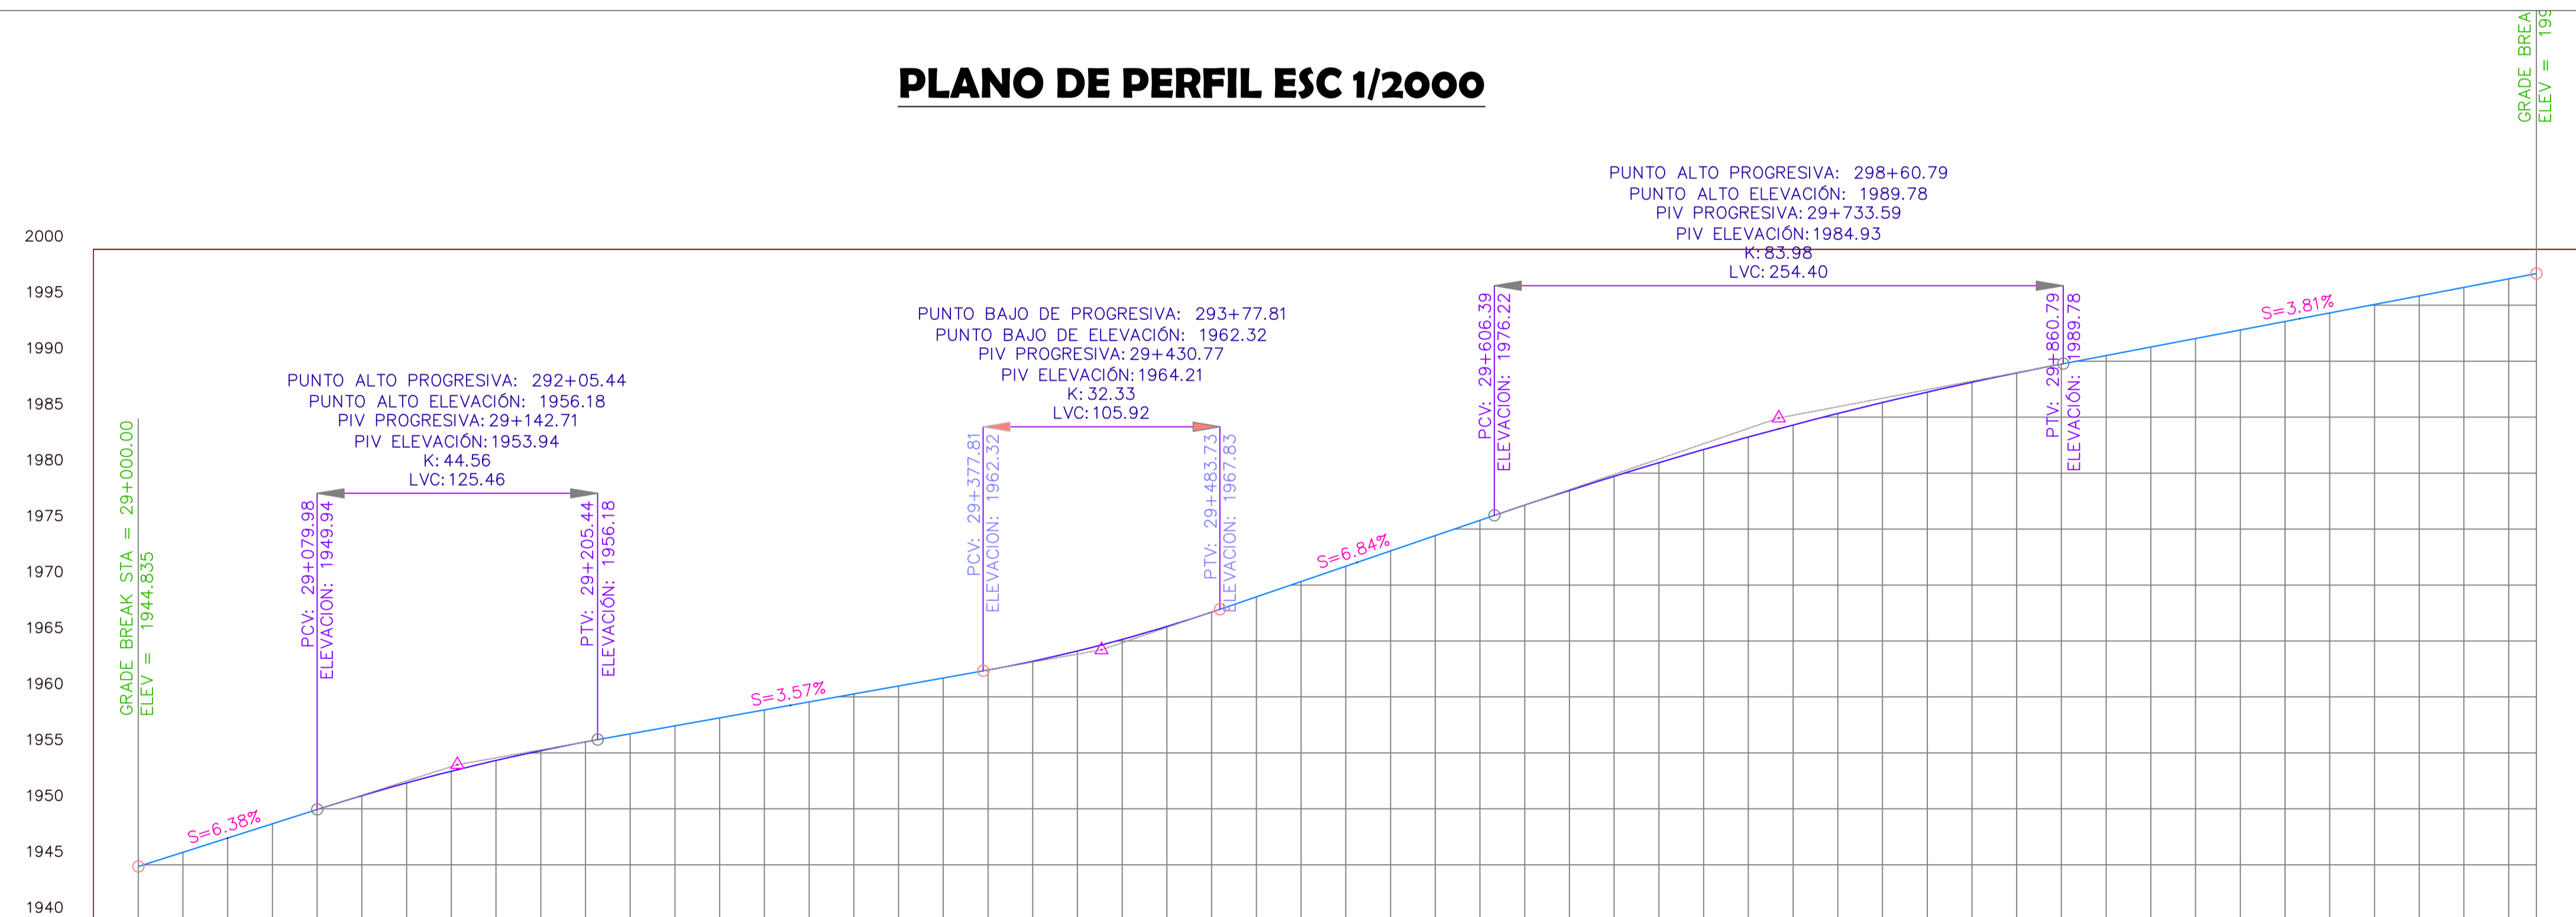
PLANO DE PERFIL ESC 1/2000

PROGRESIVA	COTA RASANTE	ALINEAMIENTO H.	PENDIENTE
29+000	1944.83	L=25.63m	6.38% en 142.71 m
29+020	1946.11	L=155.67m R=177.07m C: 1	L: 125.46 K: 44.561
29+040	1947.39	L=72.44m	3.57% en 288.06 m
29+060	1948.66	L=91.45m R=251.86m C: 2	L: 105.92 K: 32.332
29+080	1949.94	L=33.31m	6.84% en 302.82 m
29+100	1951.17	L=123.58m	L: 254.40 K: 83.981
29+120	1952.31	L=56.73m R=98.53m C: 4	L=68.42m R=210.84m C: 7
29+140	1953.36	L=59.56m	L=80.16m
29+160	1954.33	L=84.34m	L=77.70m R=486.43m C: 9
29+180	1955.20	L=39.17m R=17.19m	
29+200	1955.98	L=26.64m	
29+220	1956.70	L=68.42m	
29+240	1957.41	L=80.16m	
29+260	1958.12		
29+280	1958.83		
29+300	1959.55		
29+320	1960.26		
29+340	1960.97		
29+360	1961.69		
29+380	1962.40		
29+400	1963.19		
29+420	1964.10		
29+440	1965.14		
29+460	1966.30		
29+480	1967.58		
29+500	1968.95		
29+520	1970.31		
29+540	1971.68		
29+560	1973.05		
29+580	1974.42		
29+600	1975.79		
29+620	1977.14		
29+640	1978.46		
29+660	1979.72
