**ANÁLISIS COMPARATIVO ENTRE LAS METODOLOGÍAS AASHTO 93 Y  
PCA PARA EL DISEÑO DEL PAVIMENTO RÍGIDO DEL MALECÓN**

**HUALLAGA, HUANUCO-2023**

**TESIS PARA OPTAR EL TÍTULO PROFESIONAL DE**

**INGENIERO CIVIL**

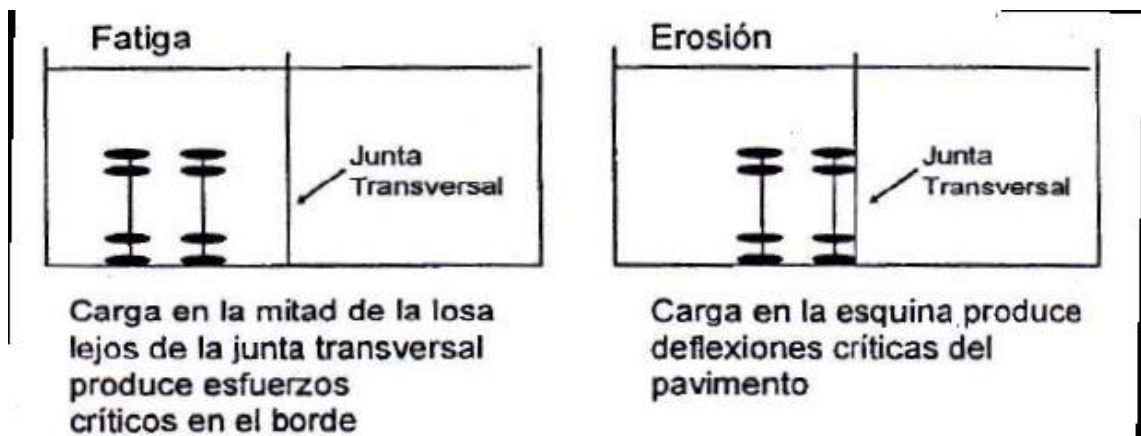
**Figura 2**  
Posición crítica de las cargas del método PCA

El criterio de falla por fatiga corresponde a la tensión de tracción generada por la carga de borde. Se utilizó una expresión desarrollada por Miners para acumular daños por fatiga. El espesor de diseño es el espesor en el que el desgaste por fatiga total no debe exceder el 100%. Se determina el factor de tensión equivalente y se ingresan el espesor de la placa y el módulo de reacción complejo en la tabla de cálculo. El espesor de diseño de acuerdo con la resistencia a la fatiga de la placa se implementa para controlar el agrietamiento por fatiga. El diseño se basa en tensiones de borde críticas con la carga aplicada centrada a lo largo del borde exterior. Debe tenerse en cuenta la presencia de salientes de hormigón, ya que esto reduce significativamente las tensiones

El análisis de fatiga generalmente controla el diseño de pavimentos de baja masa, ya sean machihembrados o no. El análisis de erosión normalmente controla el diseño de pavimentos de tráfico medio a pesado con juntas sin remaches y pavimentos de tráfico alto con juntas en cuña.

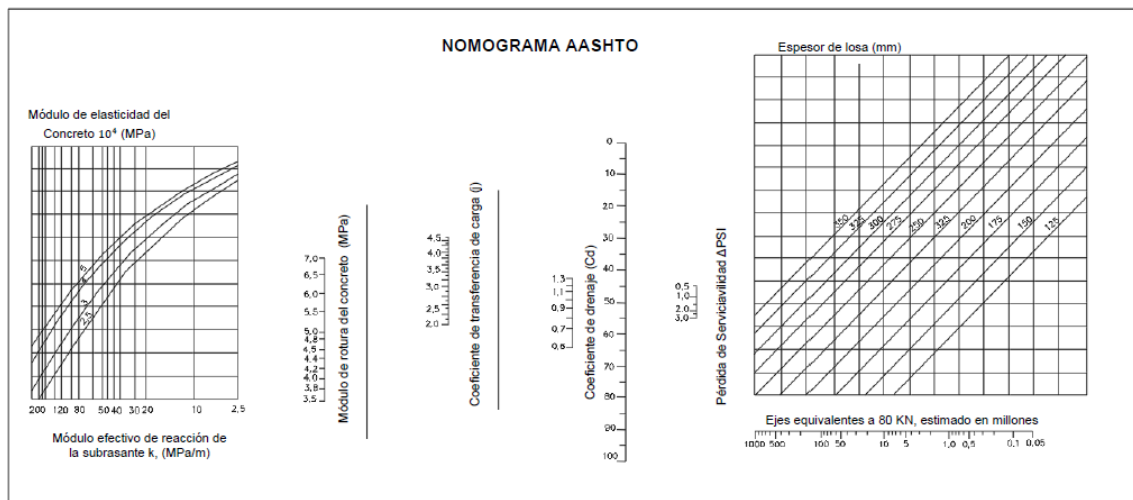
**Figura 5**  
Nomograma de diseño AASHTO 93

El espesor de placa requerido se puede determinar a partir del siguiente nomograma o la fórmula correspondiente. Los factores ambientales, como la expansión de la placa, la expansión debido a las heladas y el deterioro debido al desgaste, pueden causar fallas en el funcionamiento. Además de esta pérdida de usabilidad.

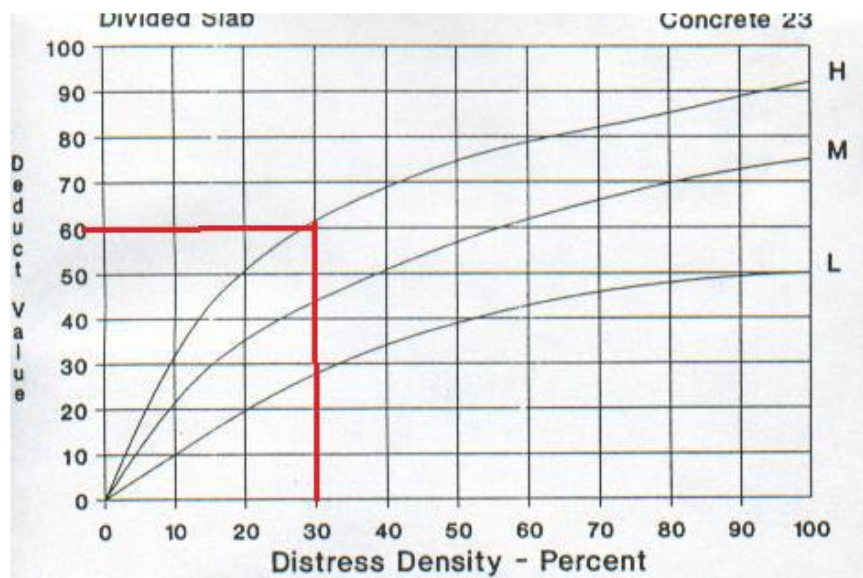
**Figura 8**  
Análisis de la curva de falla de hundimiento

De las anteriores tablas obtenidas, se puede ver que la densidad en nuestro caso se da en 30% para el tipo de falla de losa dividida, con una severidad alta, estos valores se identificaron con la siguiente figura usando los ábacos:

Entonces el valor deducido será 60 para el tipo de falla de losa dividida, de severidad alta.

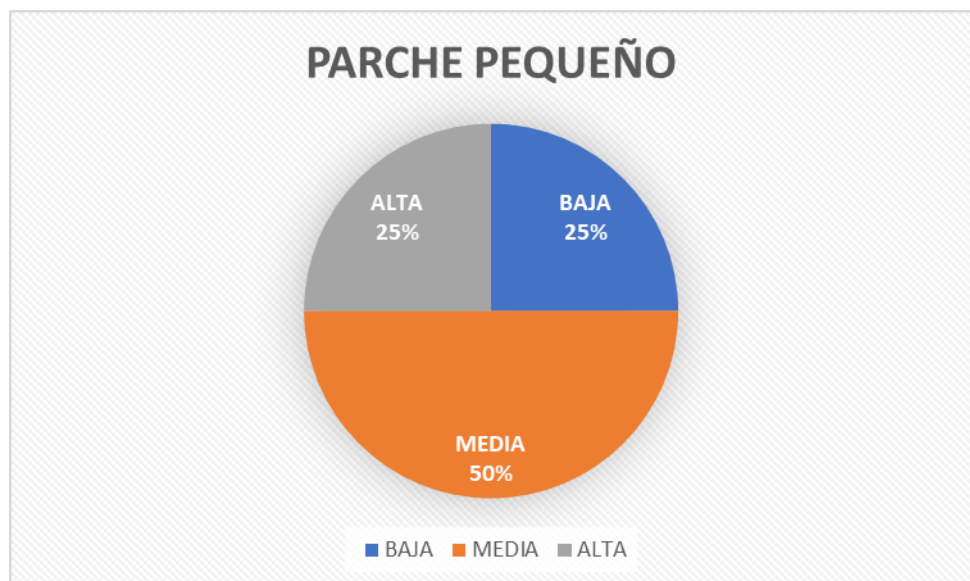
**Figura 14**  
*Análisis de la falla de grieta longitudinal y transversal*

Del anterior grafico podemos ver que para la falla de parche pequeño se tiene un 50% de severidad alta, un 25% de severidad media y un 25 % de severidad baja en todo el malecón Huallaga.

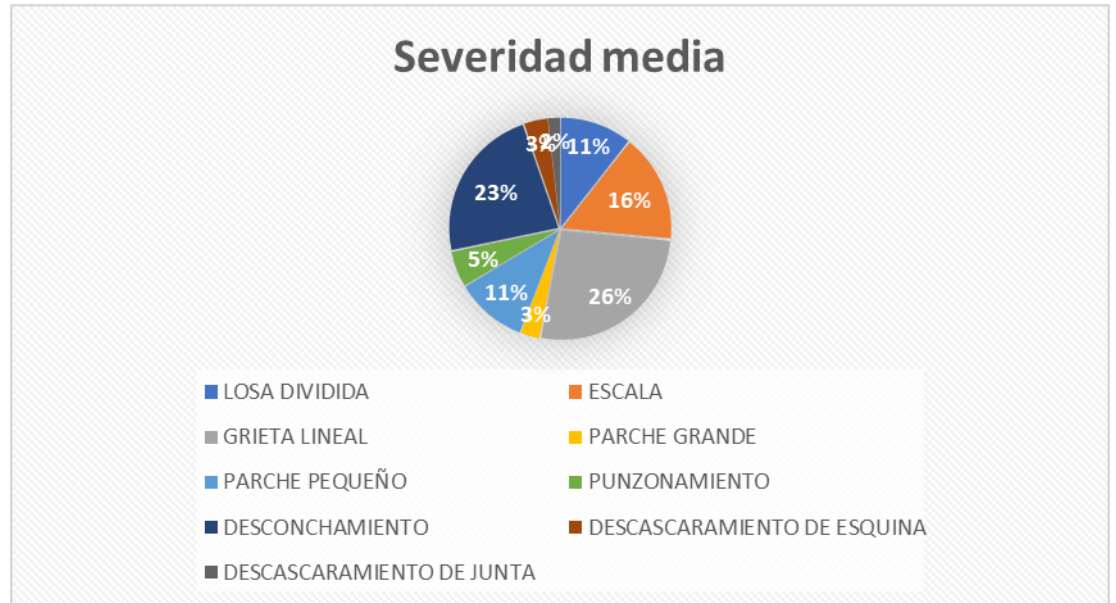
**Figura 20**  
*Análisis de la severidad media*

Del anterior gráfico se puede obtener como severidad media, las fallas más significativas son grieta lineal se tiene un 26%, desconchamiento se tiene un 23%, escala se tiene un 16%, parche pequeño y losa dividida se tiene un 11%, y el resto de fallas son menores del 10% en todo el malecón Huallaga.

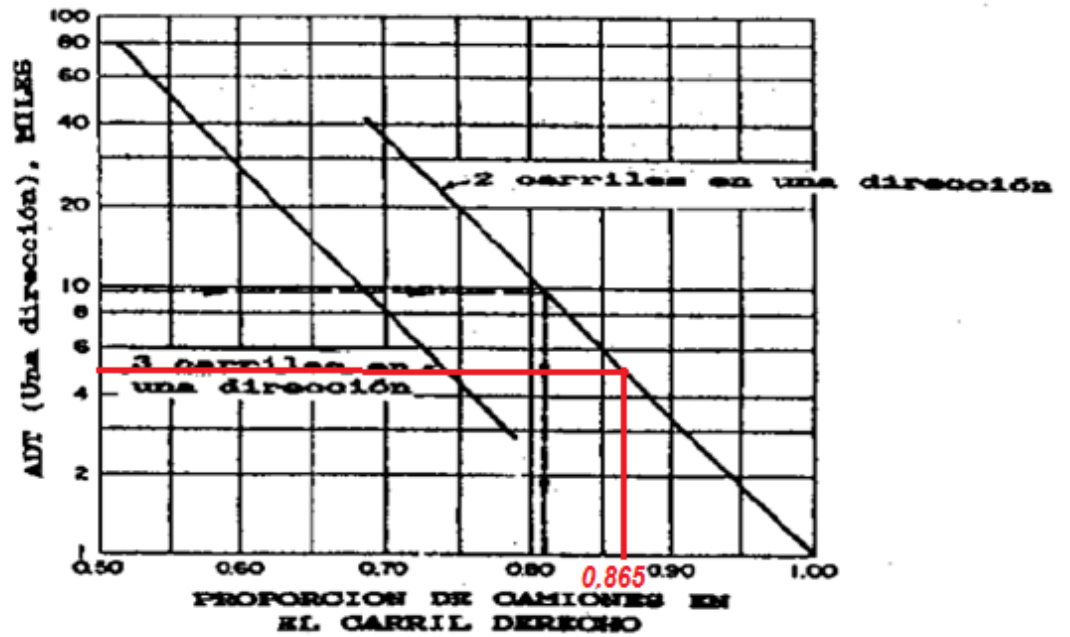
Figura 25  
Proporción de camiones en el carril derecho

Proporción de camiones de carril derecho: 0.865
