UNIVERSIDAD NACIONAL “HERMILIO VALDIZAN”

**EVALUACIÓN DEL FACTOR DE SEGURIDAD EN TALUDES UTILIZANDO
MÉTODOS NUMÉRICOS PARA LA ESTABILIDAD DEL TALUD UBICADO EN EL
TRAMO RANCHO-PANAO KM 42, DISTRITO DE PANAO, PROVINCIA DE
PACHITEA, HUÁNUCO**

**LÍNEA DE INVESTIGACIÓN: INGENIERÍA VIAL
TESIS PARA OPTAR EL TÍTULO PROFESIONAL DE INGENIERO CIVIL**

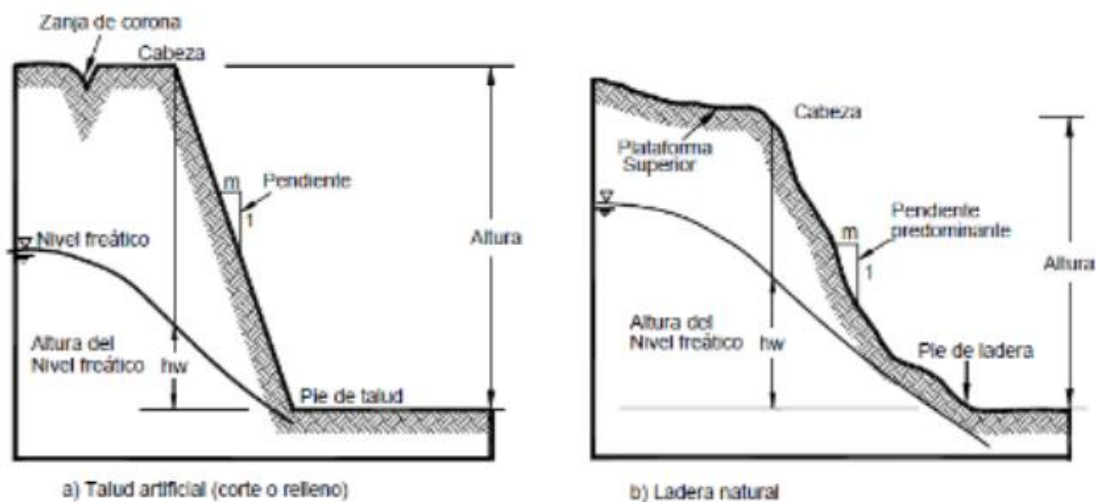
Figura 1

Nomenclatura de Taludes y Laderas

Suarez (2009) proporciona las definiciones de las partes de los taludes, las mismas que se detallan a continuación:

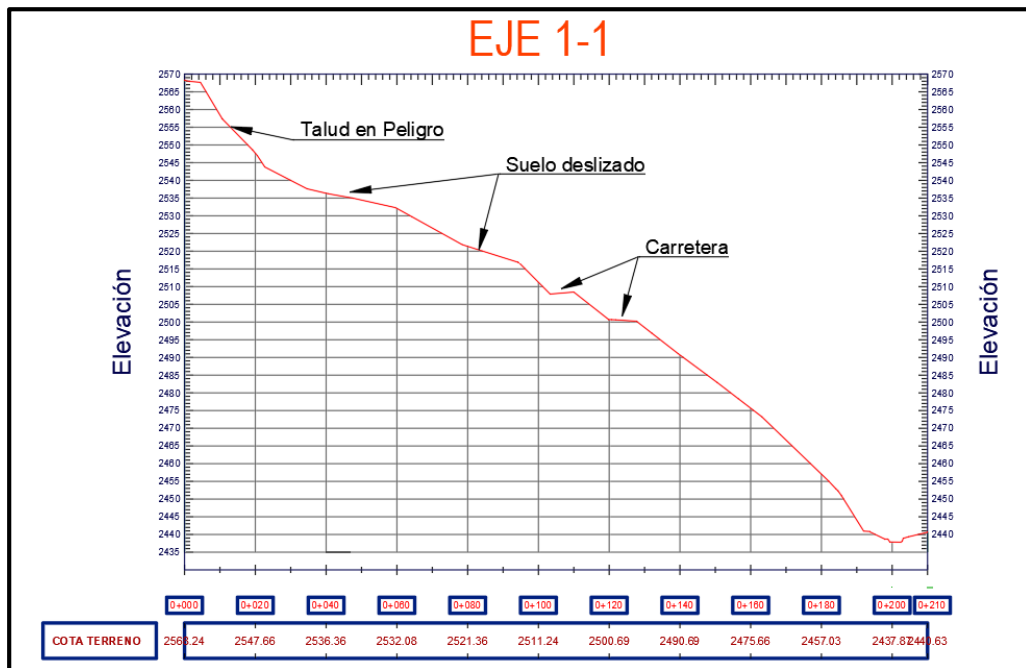
Figura 17

Perfil longitudinal del eje 1-1

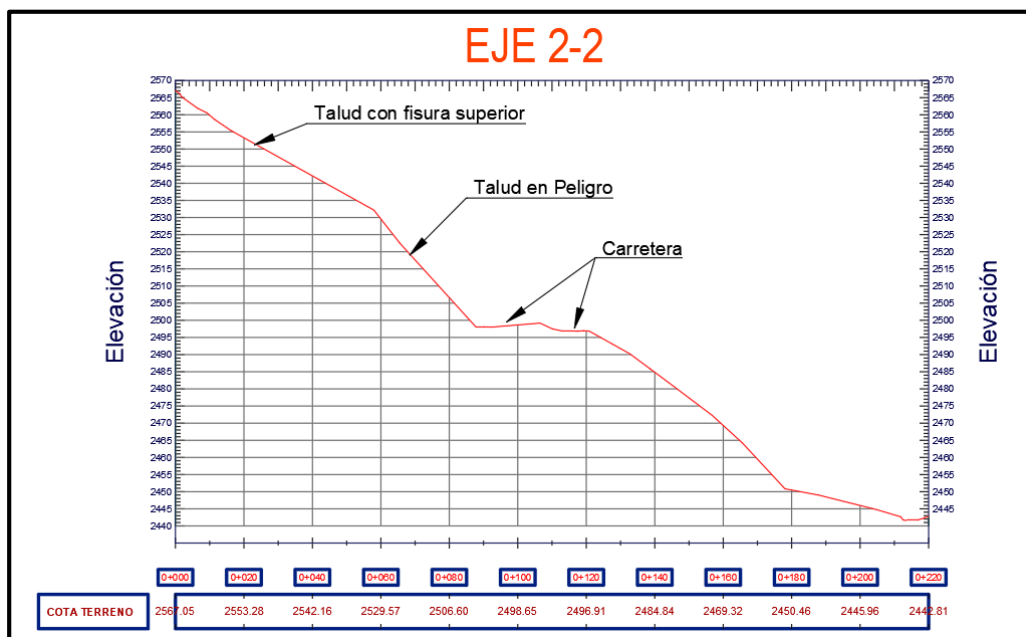
Figura 18

Perfil longitudinal del eje 2-2

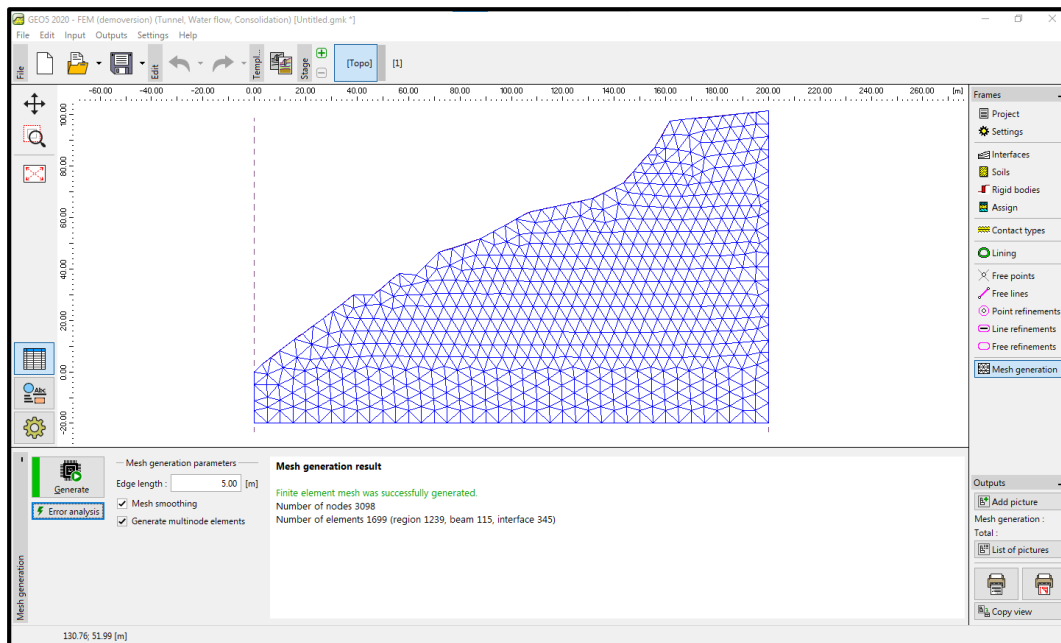
Figura 21

Discretización del Talud en Elementos más Pequeños

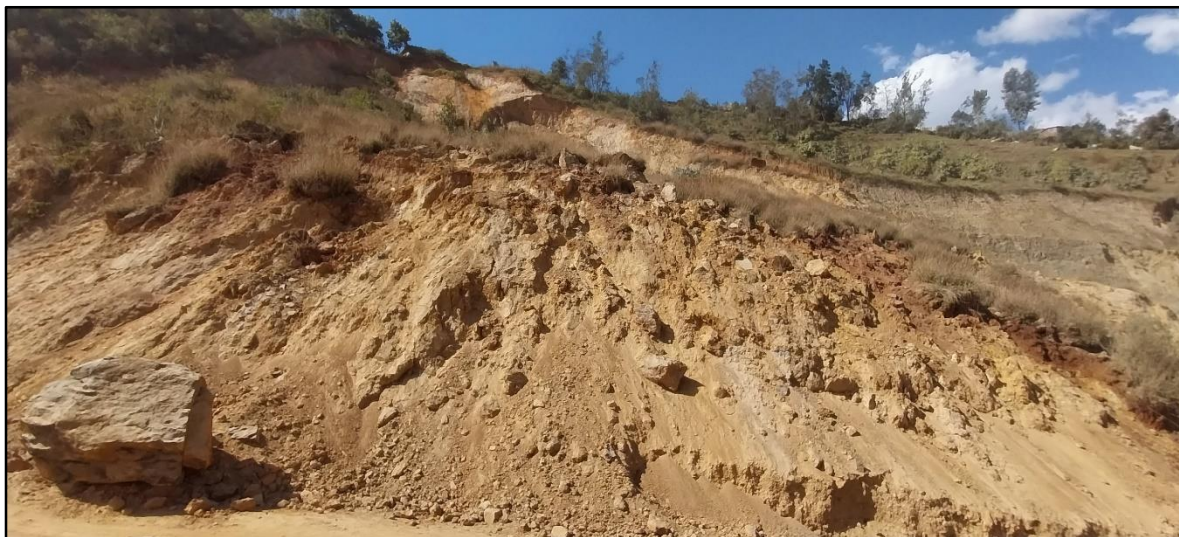
Imagen 01: En la imagen se puede observar el deslizamiento de talud en estudio en el tramo Rancho-Panao km 42.

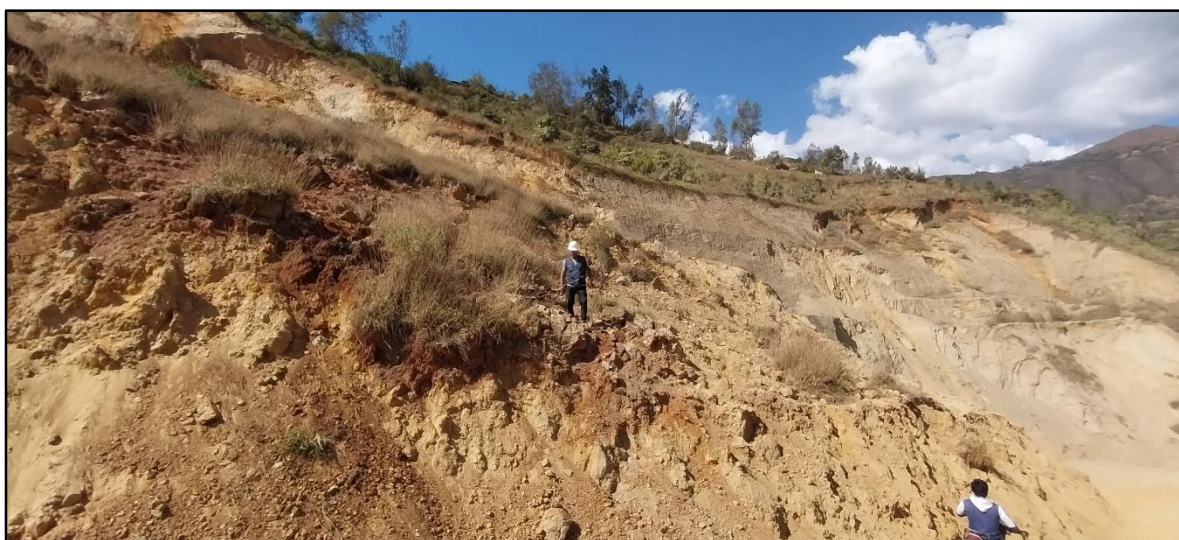
Imagen 02: En la imagen se puede observar el diagnostico in situ del deslizamiento de talud en estudio en el tramo Rancho-Panao km 42.

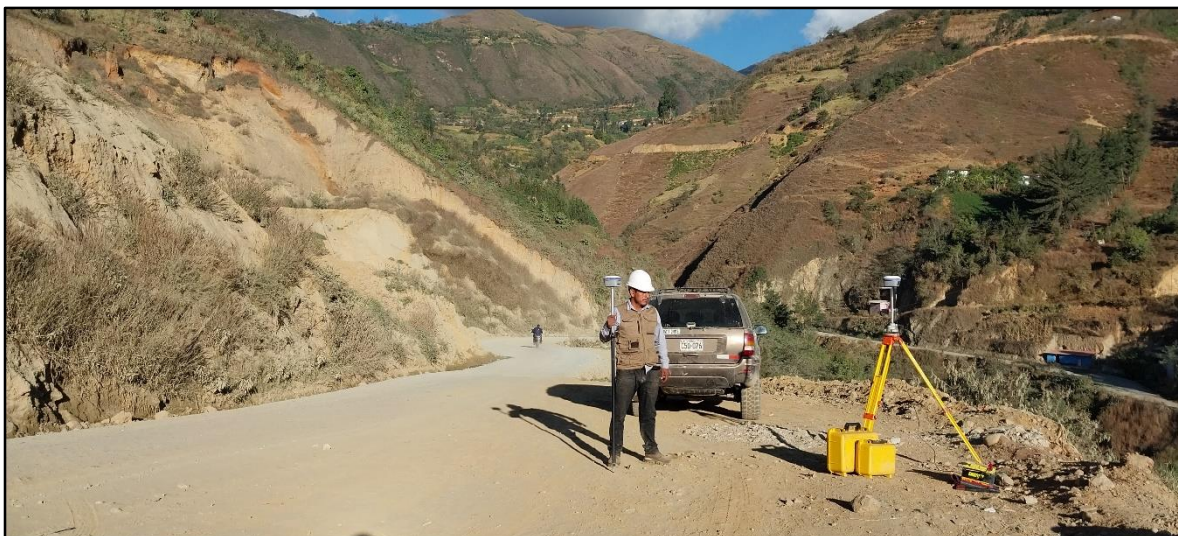
Imagen 03: En la imagen se puede observar el levantamiento topográfico con GPS diferencial de talud en estudio del tramo Rancho-Panao km 42. (Tesisista: ABADIAS ORNETA RETIS)

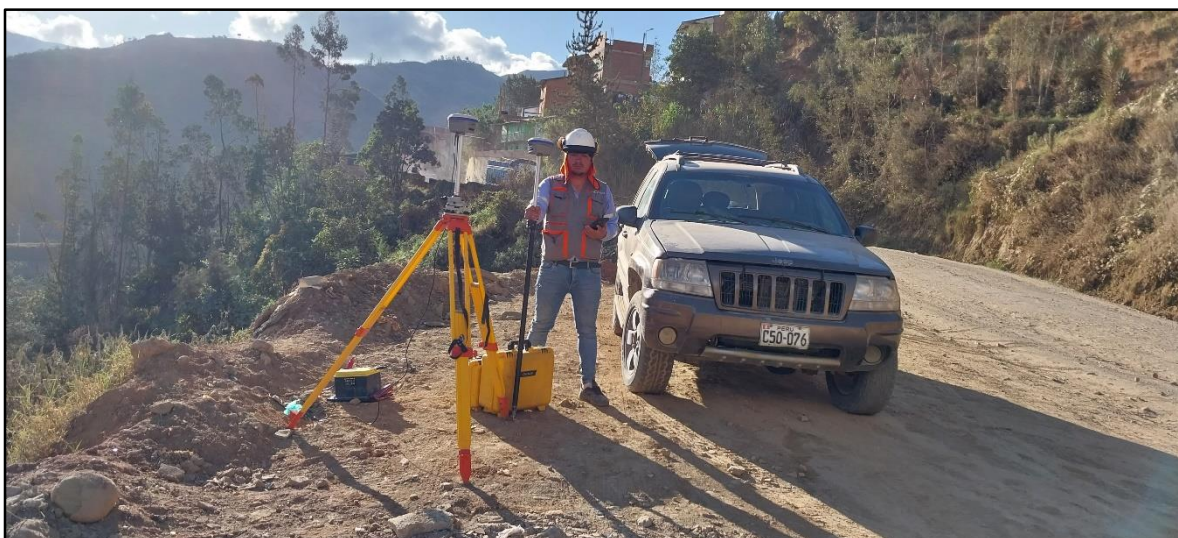
Imagen 04: En la imagen se puede observar el levantamiento topográfico con GPS diferencial de talud en estudio del tramo Rancho-Panao km 42. (Tesisista: JHONATAN DAVID RUIZ HUETE)

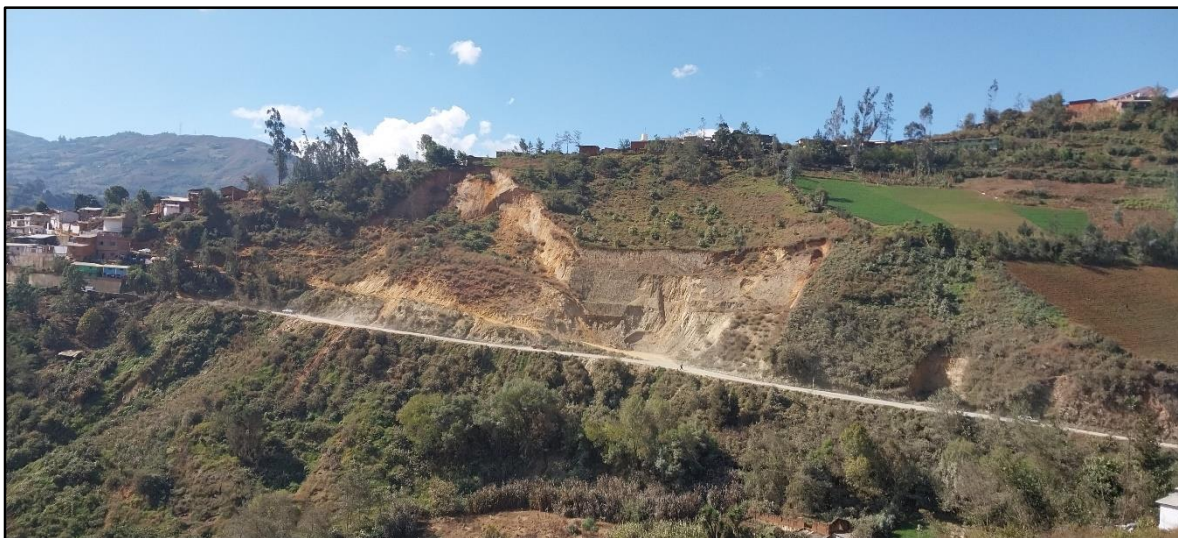
Imagen 06: En la imagen se puede observar el deslizamiento completo de talud en estudio del tramo Rancho-Panao km 42.

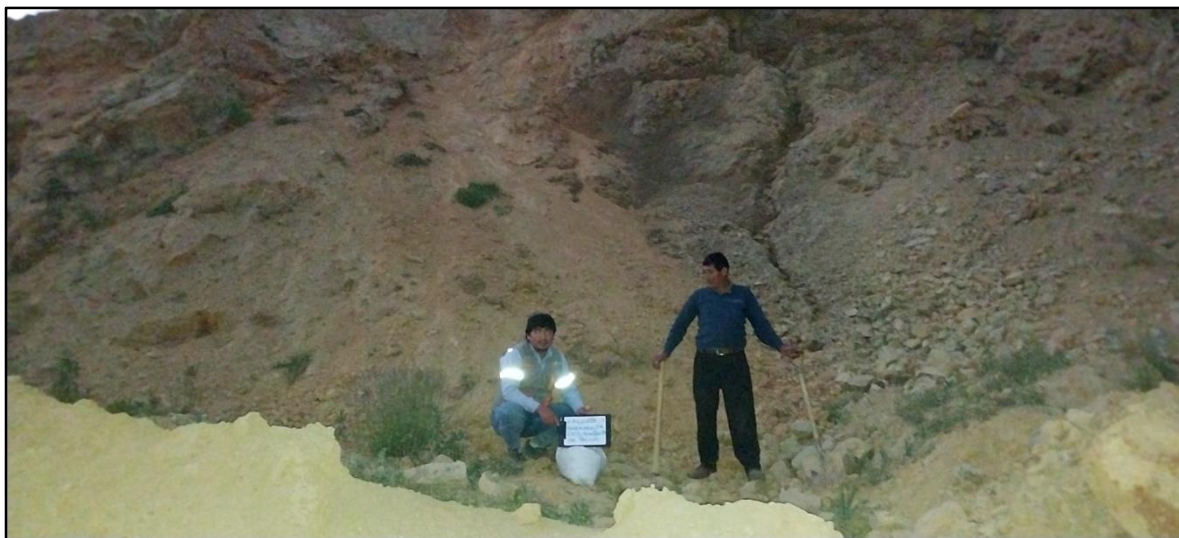
Imagen 07: En la imagen se puede observar la extracción de muestra de las calicatas.

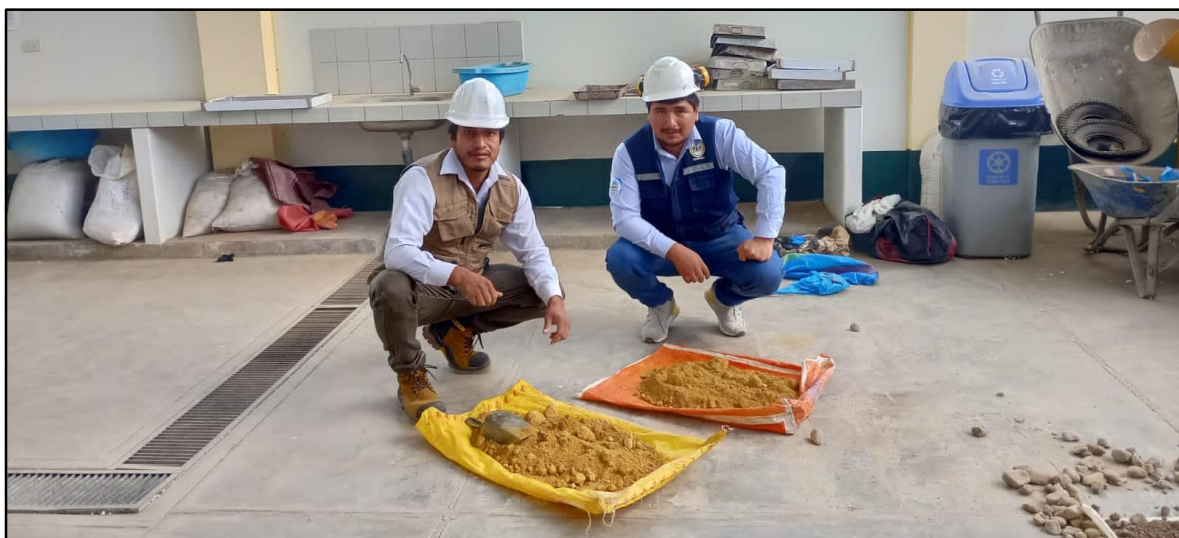
Imagen 08: En la imagen se puede observar la extracción de muestra de las calicatas de talud en estudio del tramo Rancho-Panao km 42.

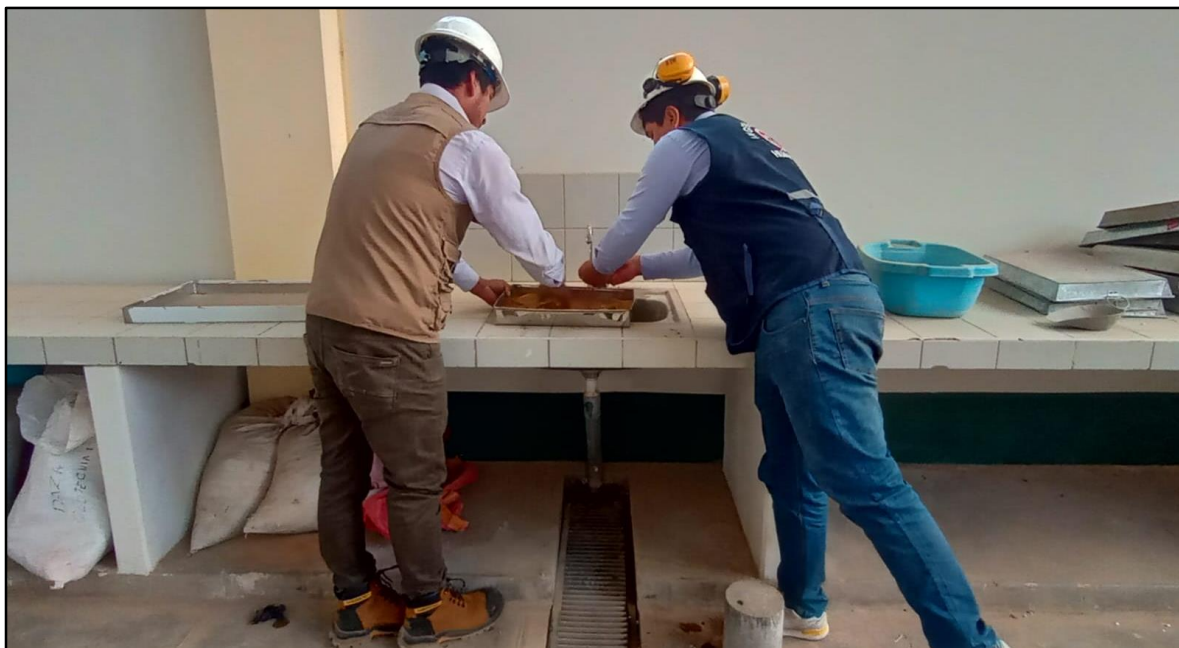
Imagen 09: En la imagen se puede observar el lavado de las muestras en laboratorio de Geotecnia, Pavimentos y Ensayo de Materiales.

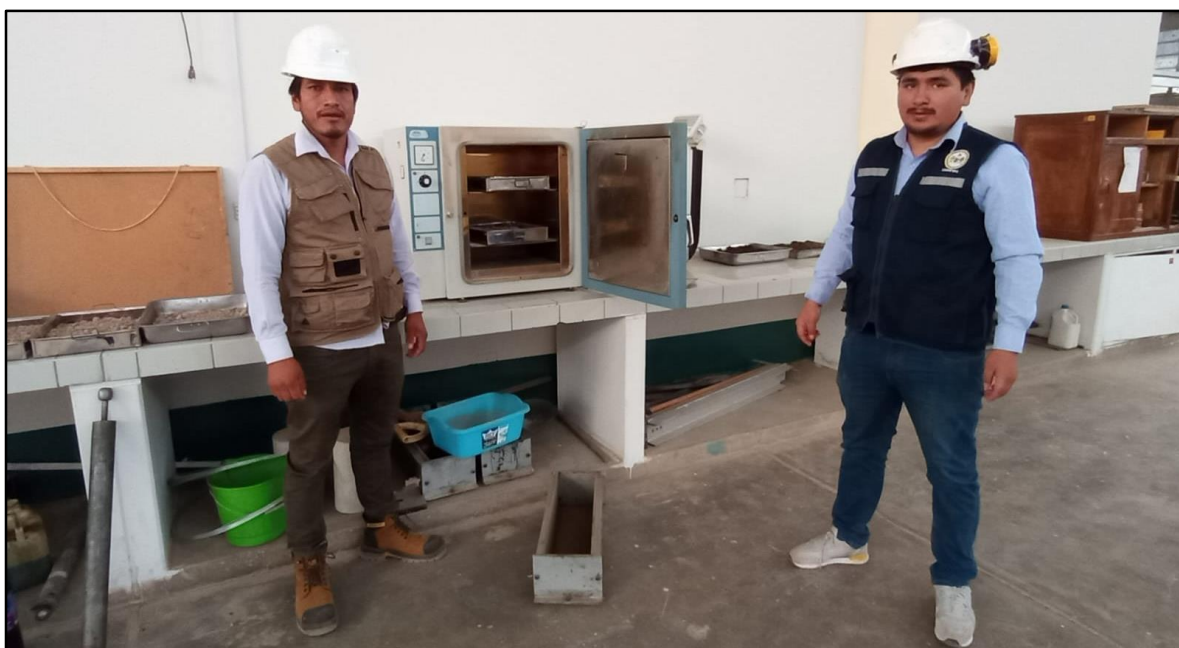
Imagen 10: En la imagen se puede observar el secado de las muestras en laboratorio de Geotecnia, Pavimentos y Ensayo de Materiales.

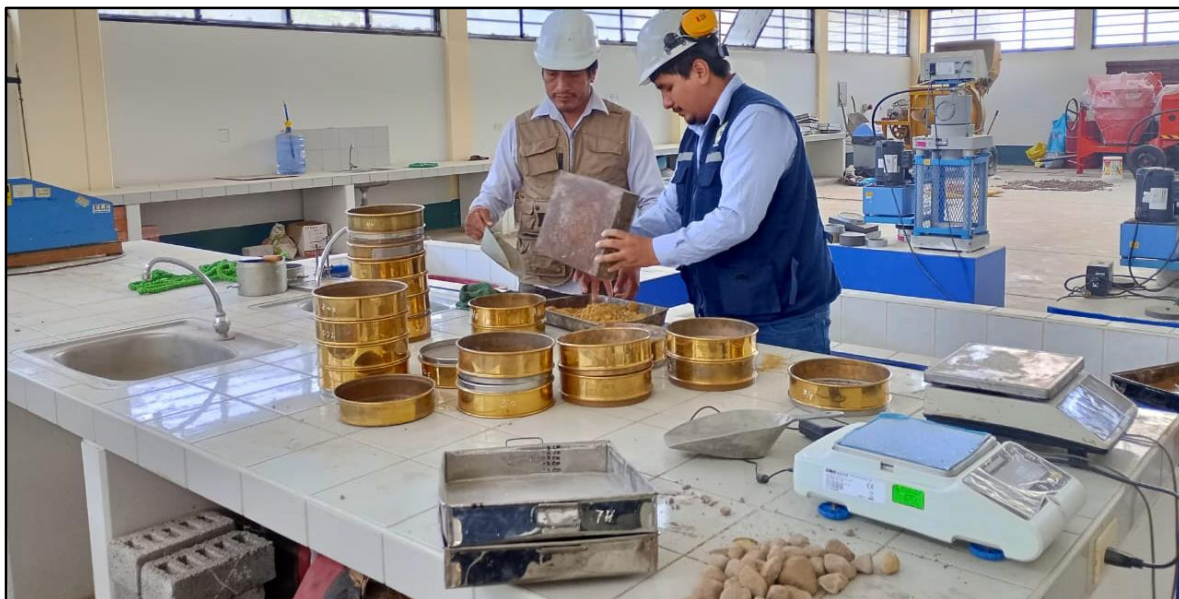
Imagen 11: En la imagen se puede observar los tamices que se utilizaron para el ensayo de granulometría de las muestras.

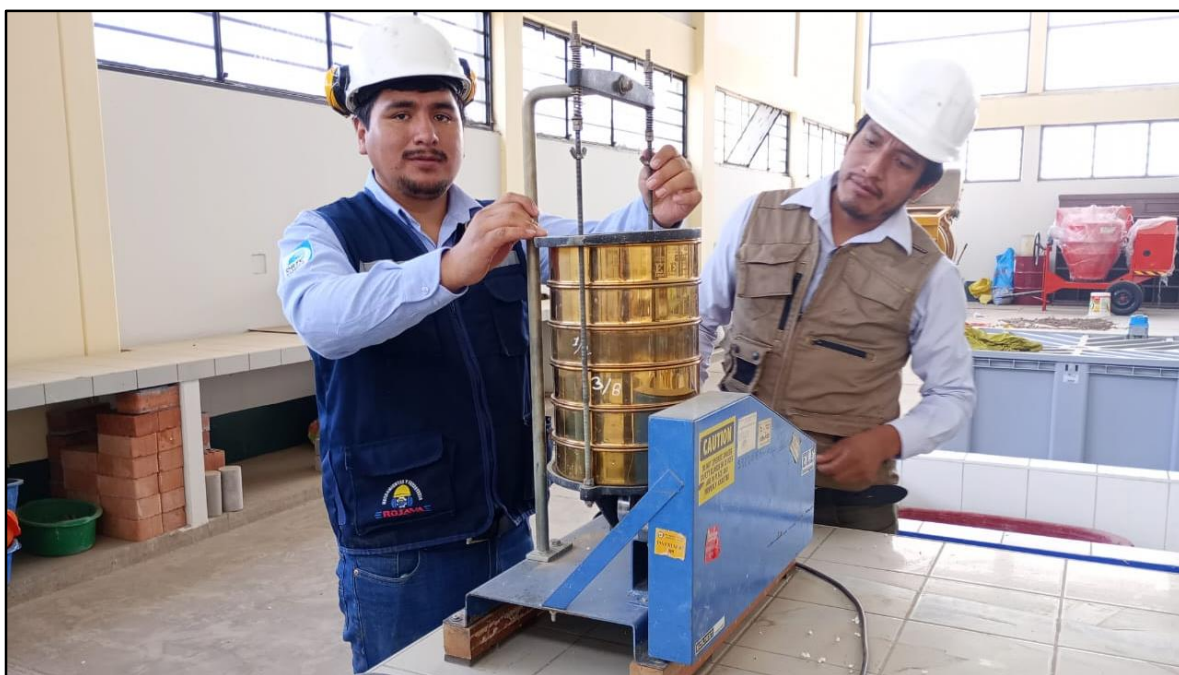
Imagen 12: En la imagen se puede observar en el tamizador en laboratorio de Geotecnia, Pavimentos y Ensayo de Materiales.

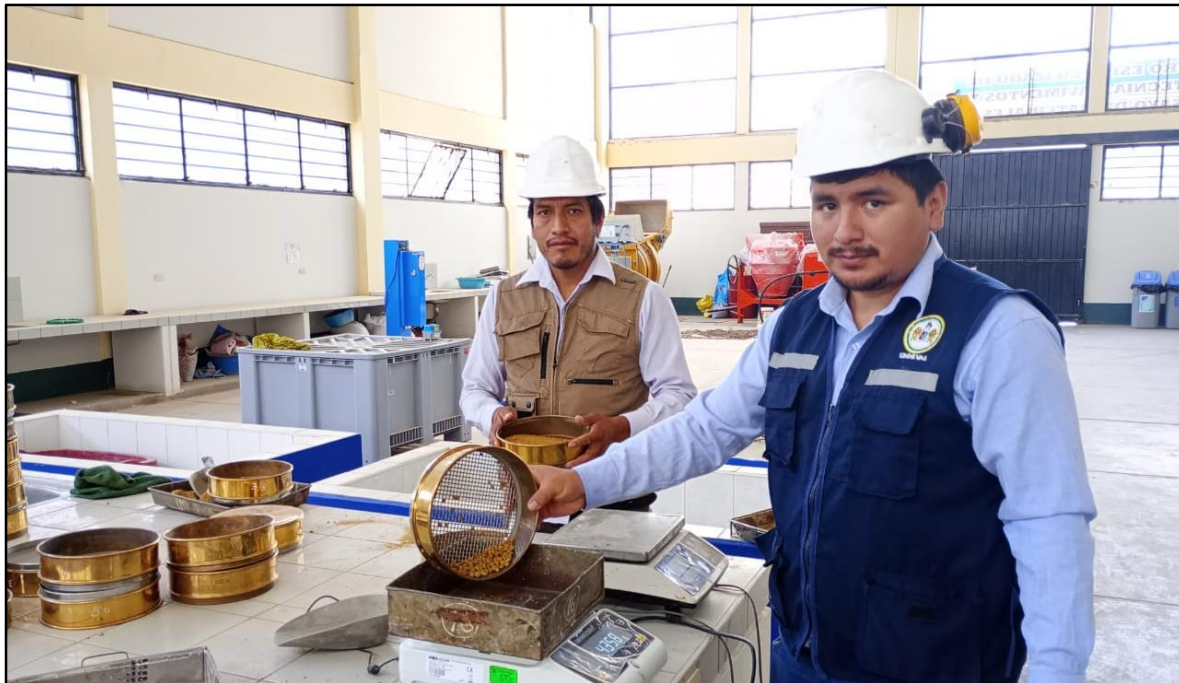
Imagen 13: En la imagen se puede observar el peso retenido de la muestra en laboratorio de Geotecnia, Pavimentos y Ensayo de Materiales.

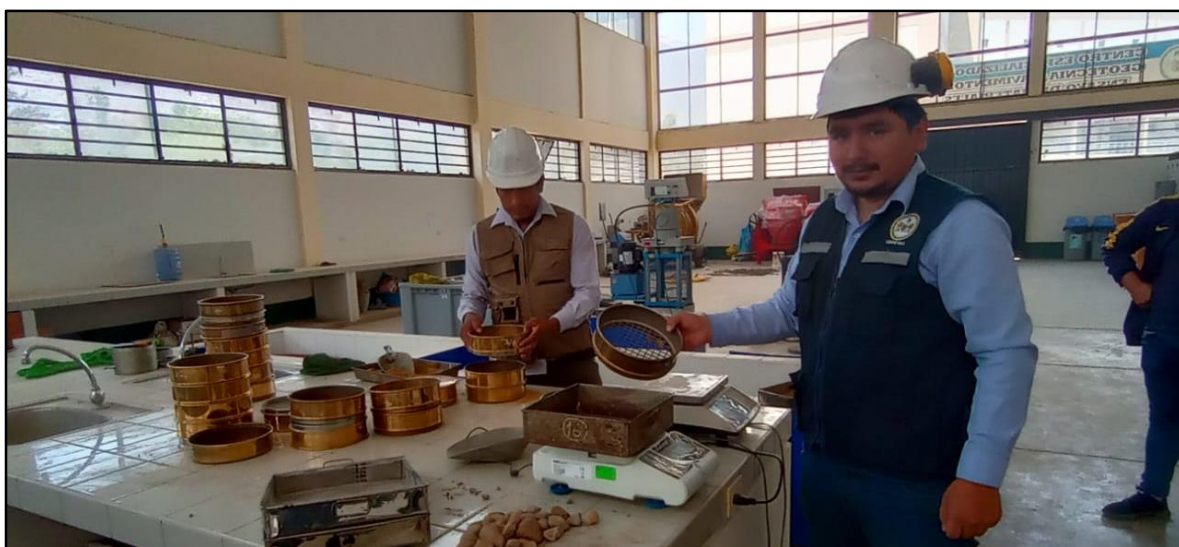
Imagen 14: En la imagen se puede observar el peso retenido de la muestra en laboratorio de Geotecnia, Pavimentos y Ensayo de Materiales.
