UNIVERSIDAD NACIONAL HERMILIO VALDIZÁN
FACULTAD DE INGENIERÍA CIVIL Y ARQUITECTURA
ESCUELA PROFESIONAL DE INGENIERÍA CIVIL
CARRERA PROFESIONAL DE INGENIERÍA CIVIL

**“EVALUACIÓN DE VIVIENDAS DEL PUEBLO JOVEN LAS MORAS PARA
DETERMINAR SU VULNERABILIDAD SÍSMICA. HUÁNUCO – PERÚ, 2023”**

TESIS PARA OPTAR EL TÍTULO PROFESIONAL DE INGENIERO CIVIL

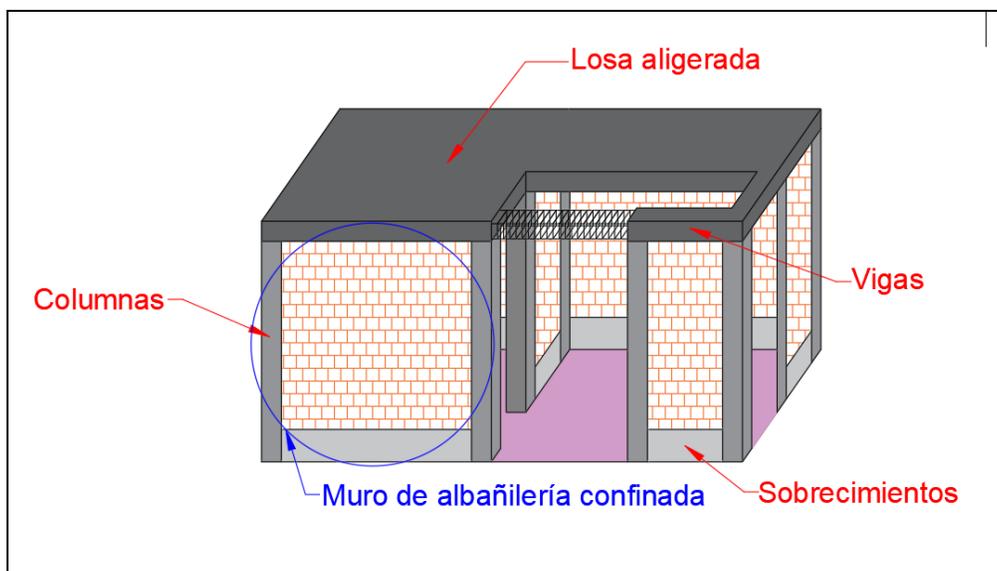
Sistema estructural de albañilería confinada

Nota. La figura muestra los elementos estructurales tipo albañilería confinada.

El diseño de viviendas con este sistema constructivo considera las cargas muertas, cargas vivas y los efectos del sismo considerando lo estipulado en la norma E.030. Generalmente en este tipo de edificaciones los muros tienden a trabajar a esfuerzos de compresión (Norma E.070, 2019).

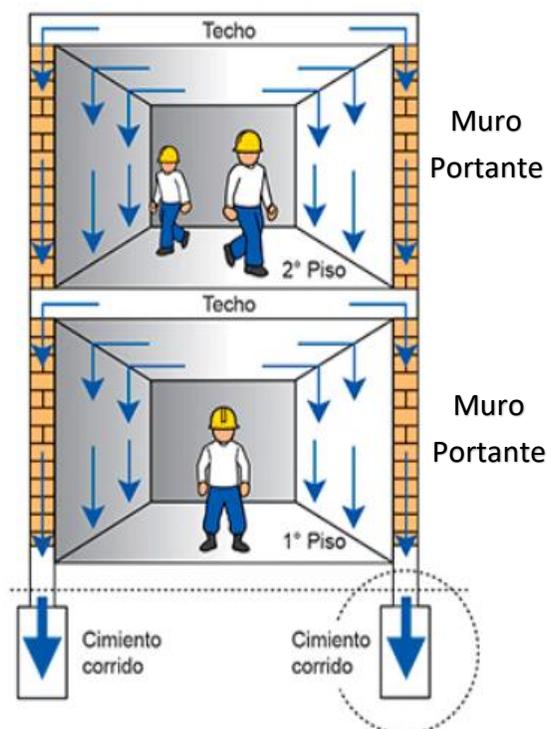
Proceso de transferencia de carga en albañilería confinada.

Nota. La figura presenta el orden en cómo se realiza la transferencia de cargas para edificaciones de albañilería. Fuente: (Aceros Arequipa, 2019).

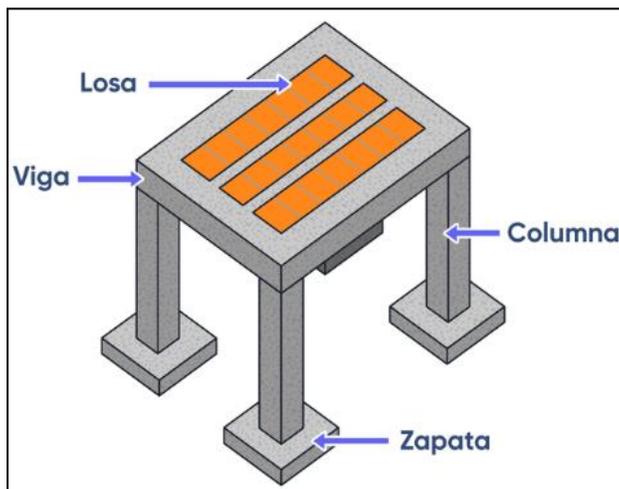
Componentes del pórtico

Nota. La figura esquematiza de manera sencilla los elementos estructurales de un pórtico.

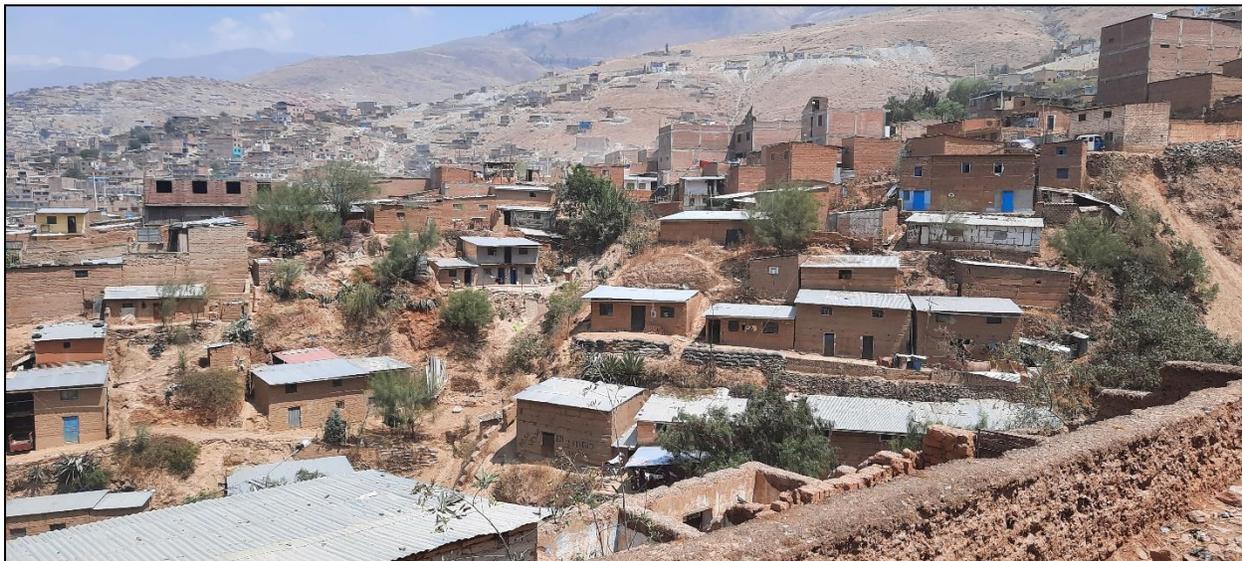
Figura 5.

Variedad de tipología de viviendas

Nota. Viviendas de adobe, concreto armado y albañilería en las Moras.

Se optó por realizar el estudio en la zona más densa del pueblo joven las Moras, debido a su alto crecimiento de viviendas en los últimos 20 años (*ver figura 4*), la variedad de sistemas constructivos empleados en las viviendas y la ubicación geográfica en la que se encuentra dicha localidad la cual incide en el incremento de la vulnerabilidad sísmica de las viviendas que se construyen tal y como lo mostramos en la figura 5 y 6(a, b).

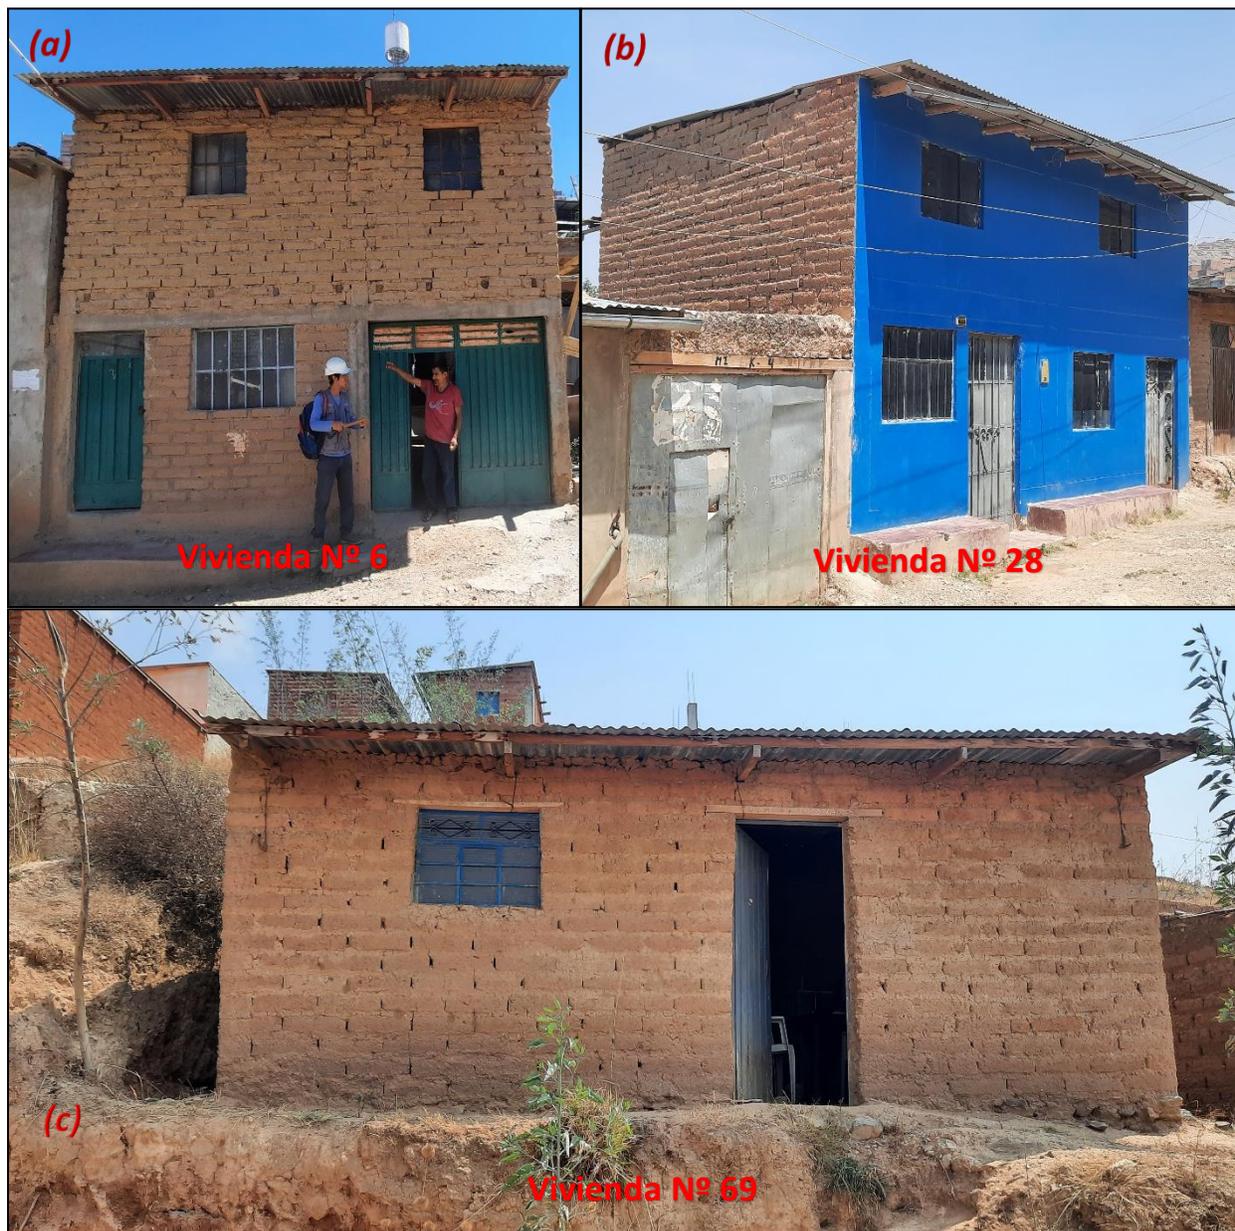
Figura 8.

Edificación categoría C de adobe

Nota. (a, b) Viviendas de adobe de dos niveles. (c) Viviendas de adobe de un nivel.

a base de adobe de la zona. Y el porcentaje restante de las viviendas queda distribuido en viviendas de concreto y albañilería, ver figura 8(a, b, c); 9(a, b, c), 10(a, b, c).

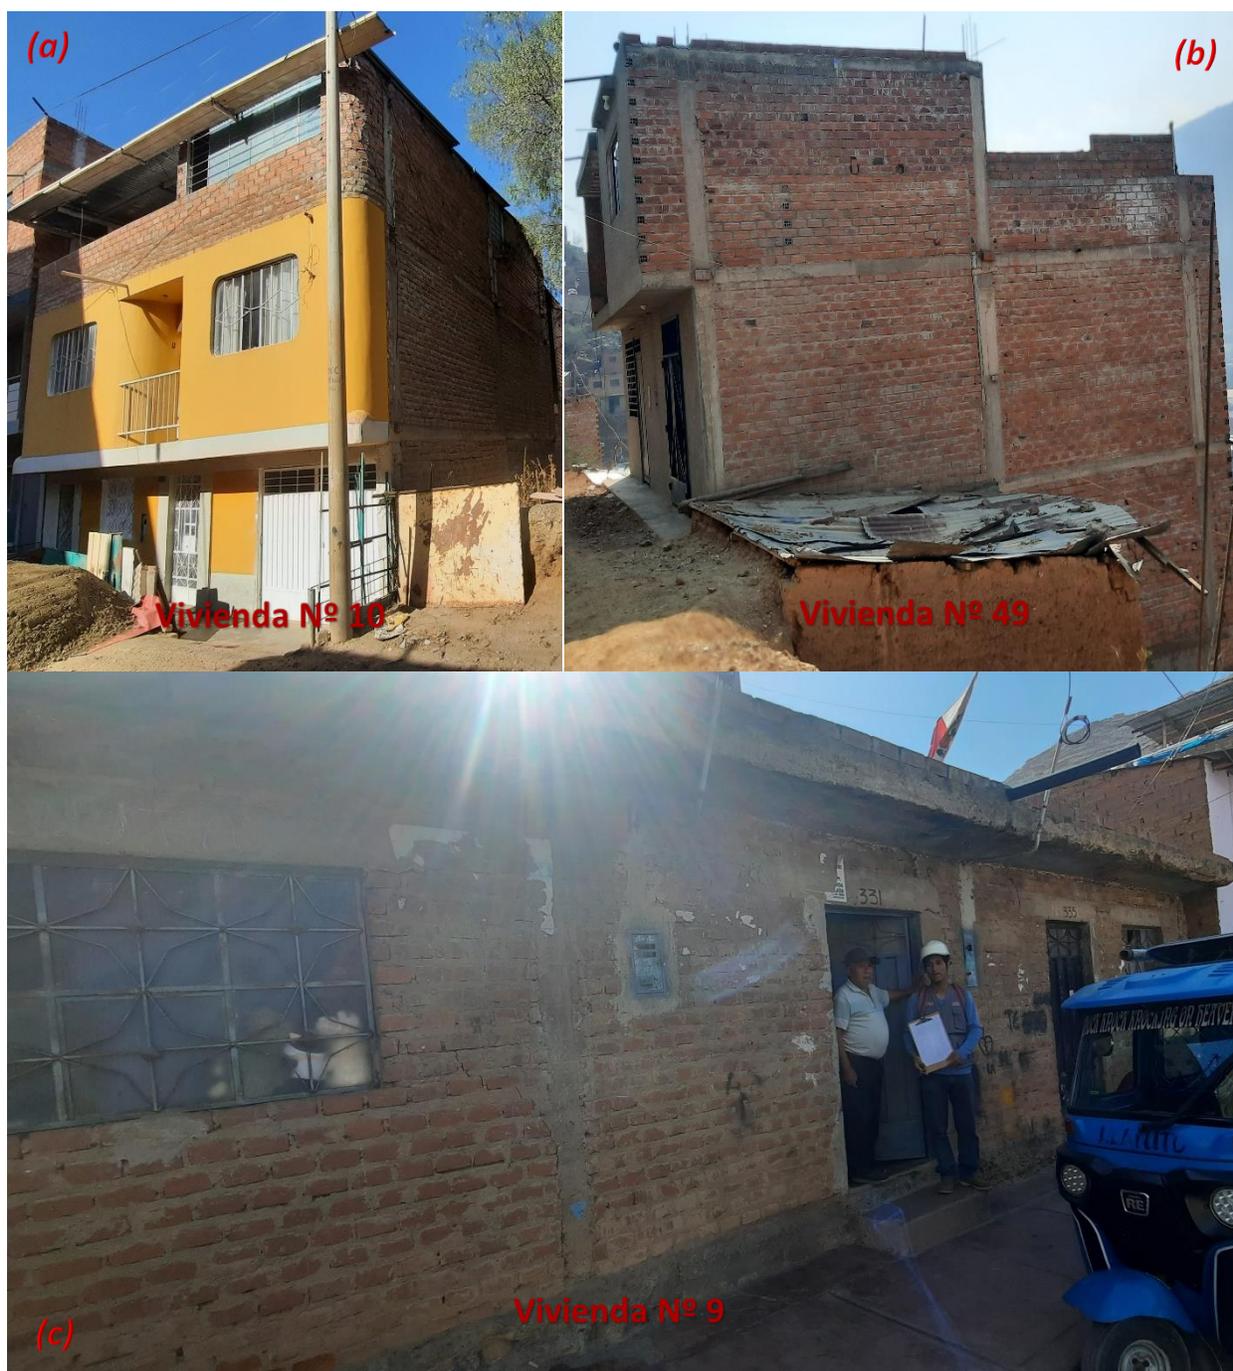
Figura 9.*Edificaciones categoría C de albañilería*

Nota. (a, b) Viviendas de 2 y 3 niveles construidas con albañilería. (c) Vivienda de un nivel construida con albañilería.

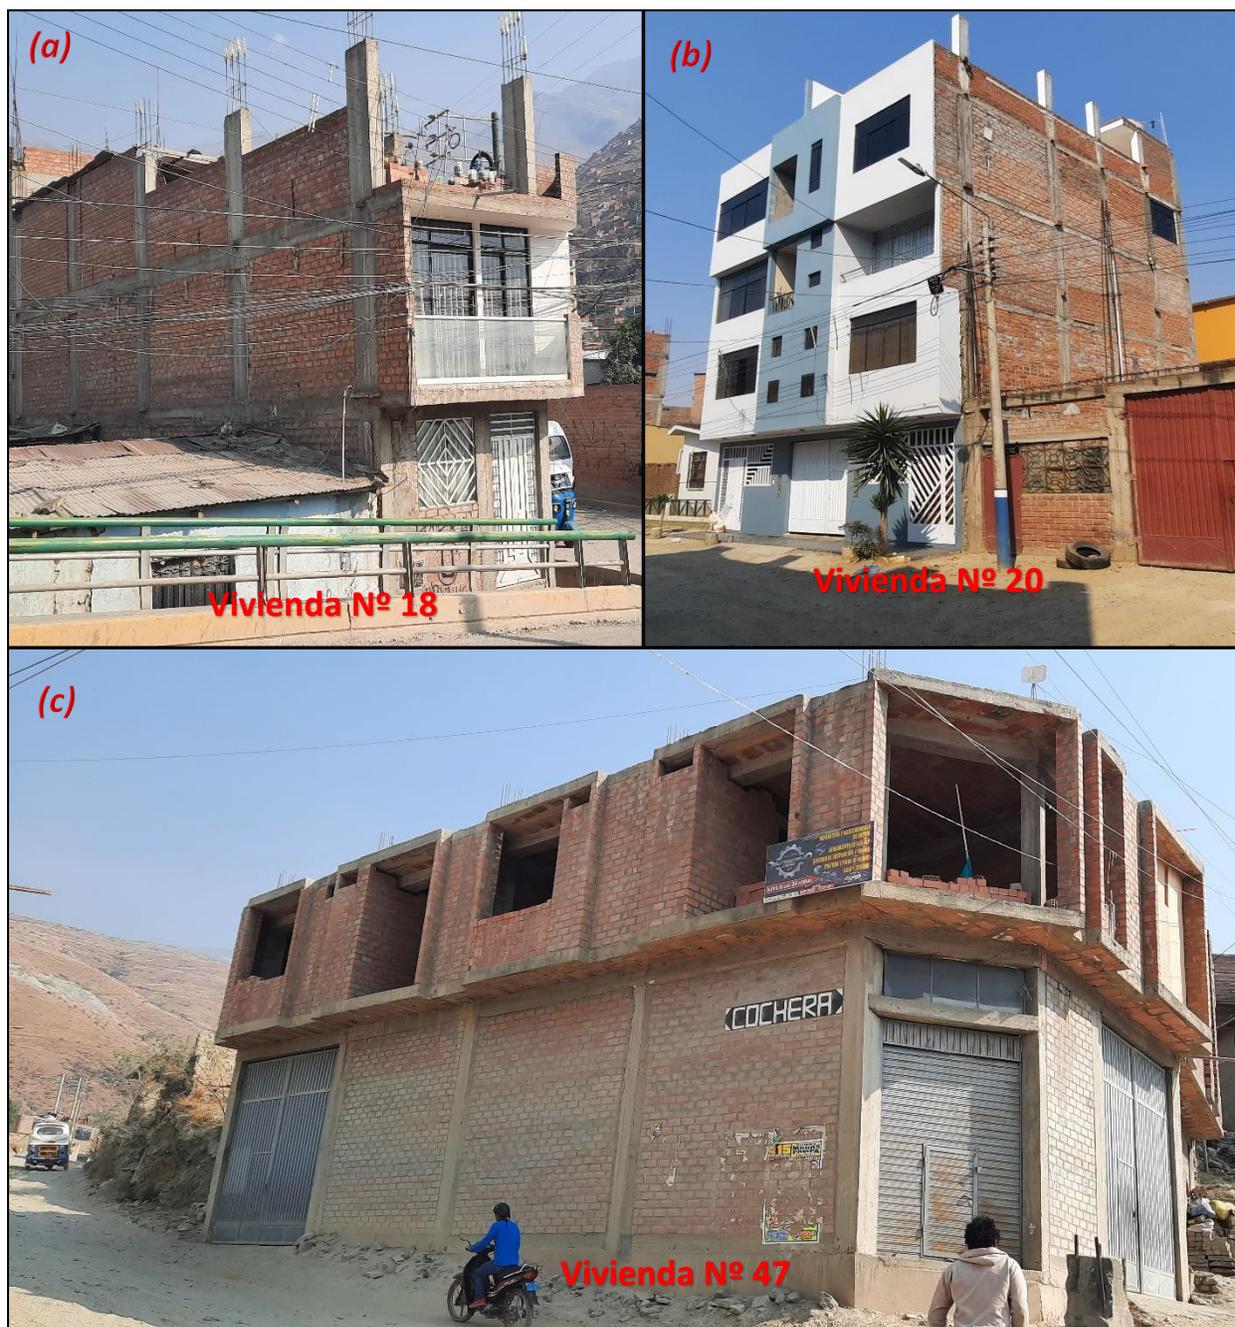
Figura 10.

Edificaciones categoría C de concreto armado

Nota. (a, c) Viviendas de 2 niveles construidas con concreto armado. (b) vivienda de 4 niveles construidas con concreto armado.

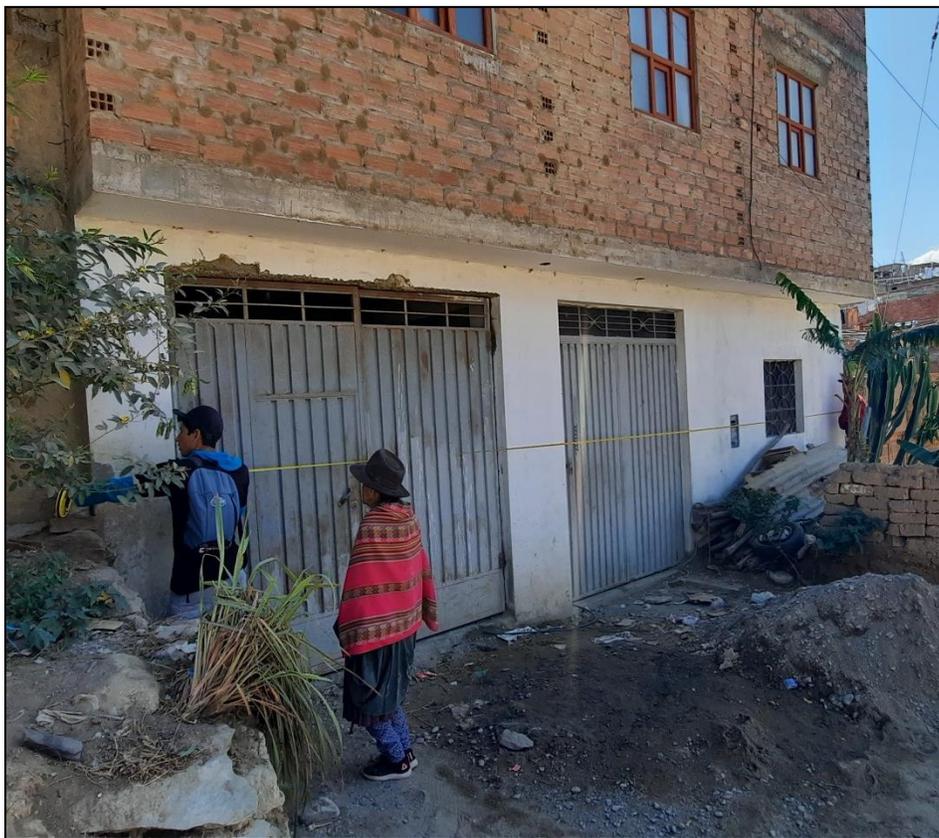
Toma de medidas de la vivienda de Concreto Armado

Nota. Vivienda de concreto armado con frente de 9.00 m empleando flexómetro de 50 metros y apoyo de personales.

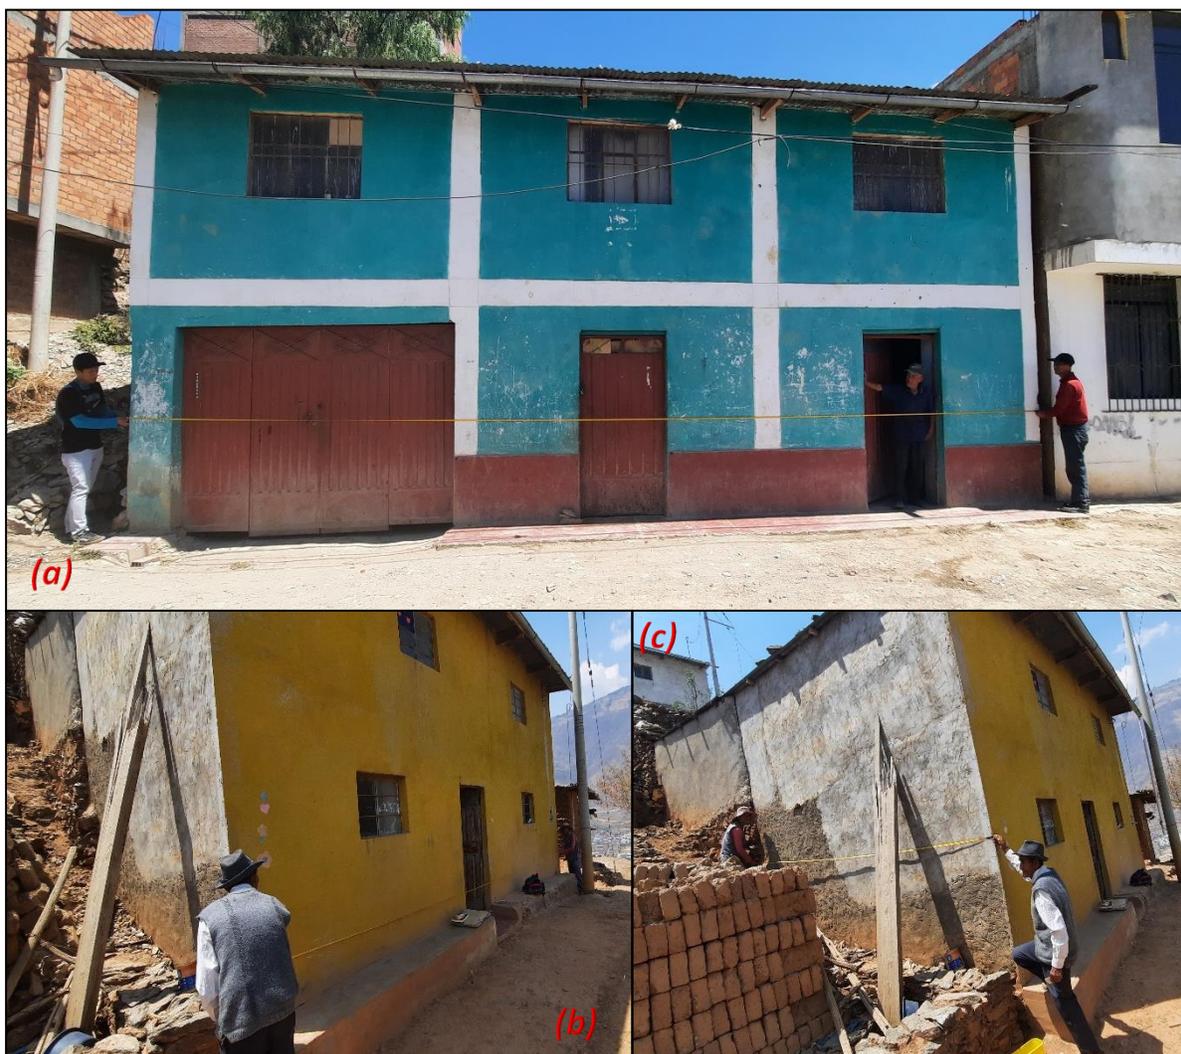
Toma de medidas de vivienda de adobe

Nota. (a) Vivienda de adobe con frente de 10.30m. (b, c) Vivienda de adobe de 8.00 m de frente y 4.00 m de lados.

Se realizaron la toma de medición del frente, de los lados y en caso haya esquinas entrantes, también se tomó las respectivas medidas tanto para viviendas de concreto armado, albañilería y adobe, para que con esos datos podamos determinar la configuración en planta y la regularidad que son parámetros que evalúan los métodos aplicados, ver figura 13 (a, b, c).

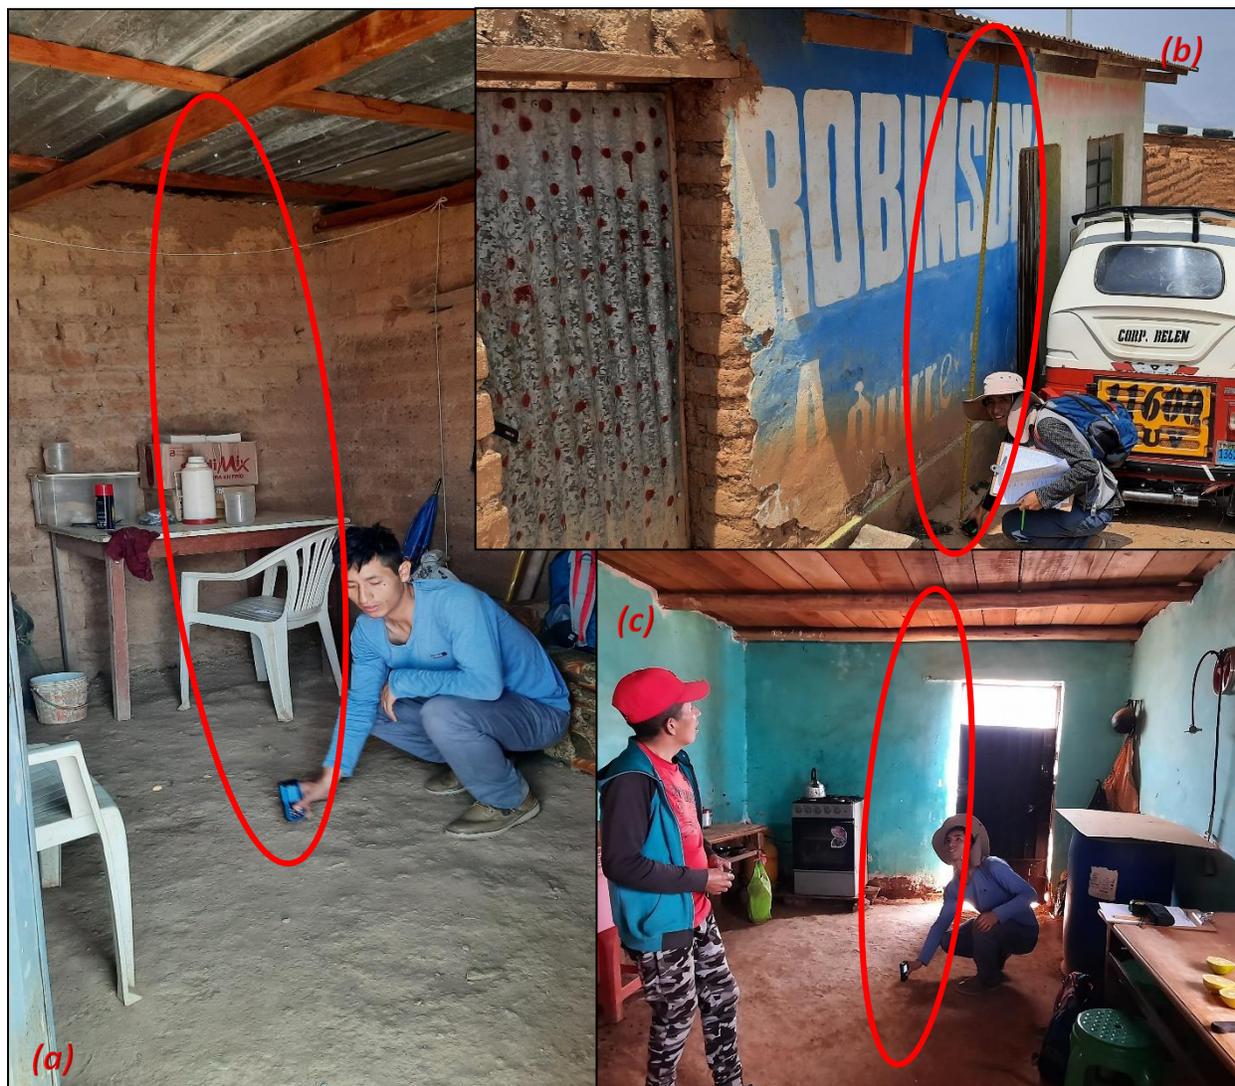
Toma de medidas de altura de las viviendas

Nota. (a) Vivienda de adobe de un piso con altura promedio de 2.20 m. (b) Vivienda de adobe de un piso con altura promedio de 2.40 m. (c) Vivienda de adobe de dos pisos con altura promedio de 2.40 m.

Se tomaron las medidas de las alturas de la vivienda para lo cual se emplearon winchas manuales de 5 metros y también se emplearon la wincha laser para medir las alturas en el interior de las viviendas, *ver figura 14(a, b, c)*. Datos que son necesarios para poder determinar la configuración en elevación y su respectiva regularidad.

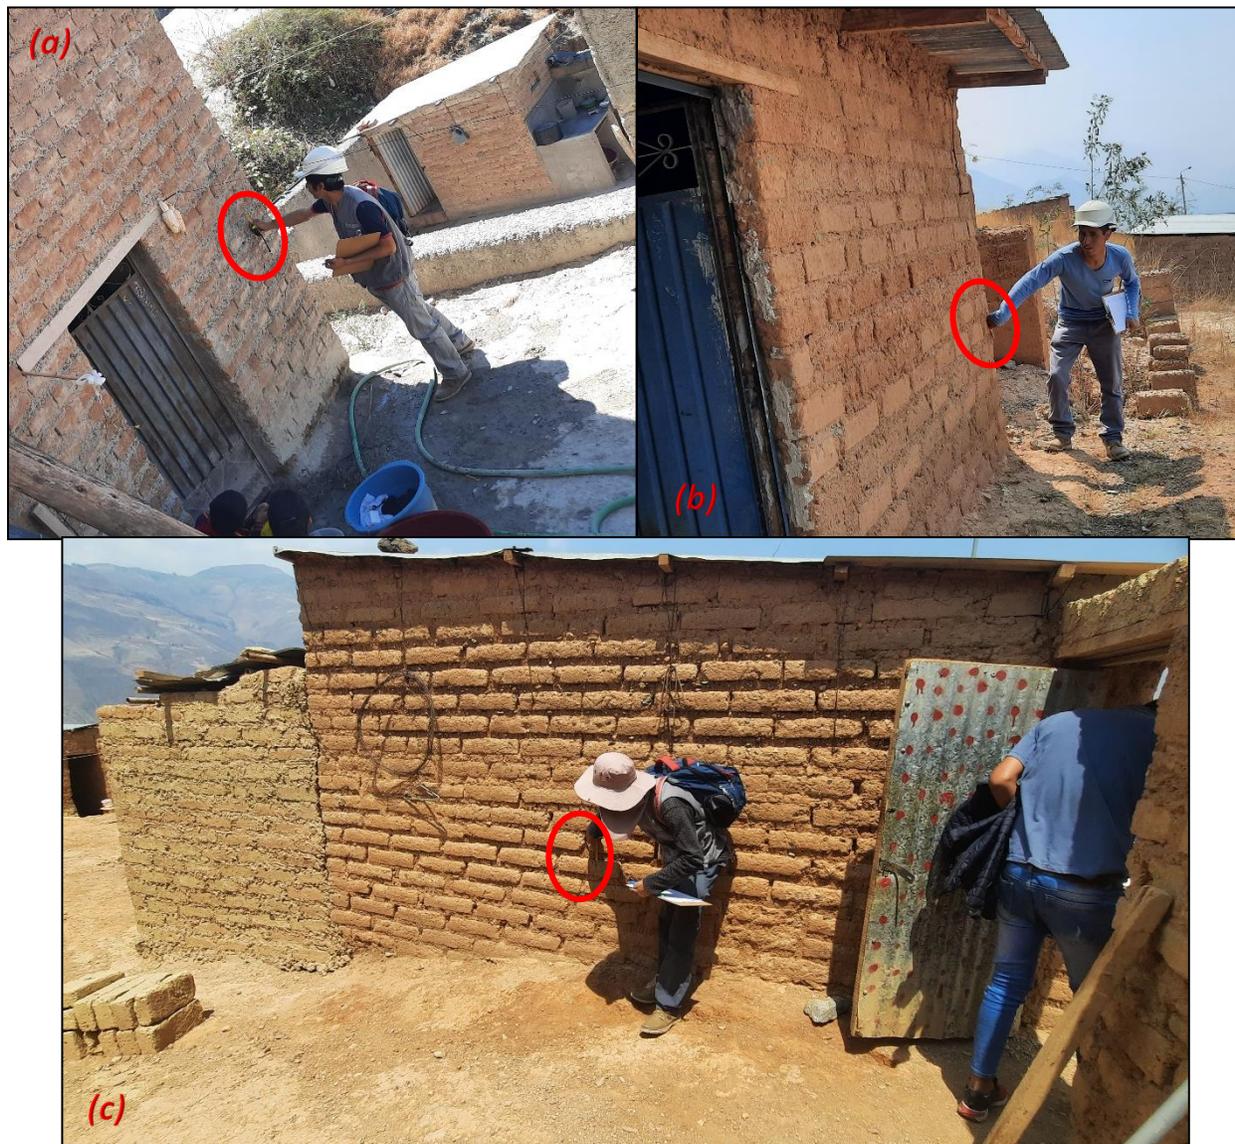
Verificación de la calidad en viviendas de adobe

Nota. (a, b, c) Adobes asentado solo con barro. Espesores de juntas verticales e hiladas horizontales que varían de 2 cm a 3.5 cm.

Se tomaron las medidas de los espesores de los morteros, las juntas verticales y horizontales en las mamposterías de adobe, así mismo se verifica si la trabazón de las unidades de adobe es el adecuado. Encontrando muchas variedades tal y como se puede visualizar en la figura 15(a, b, c).

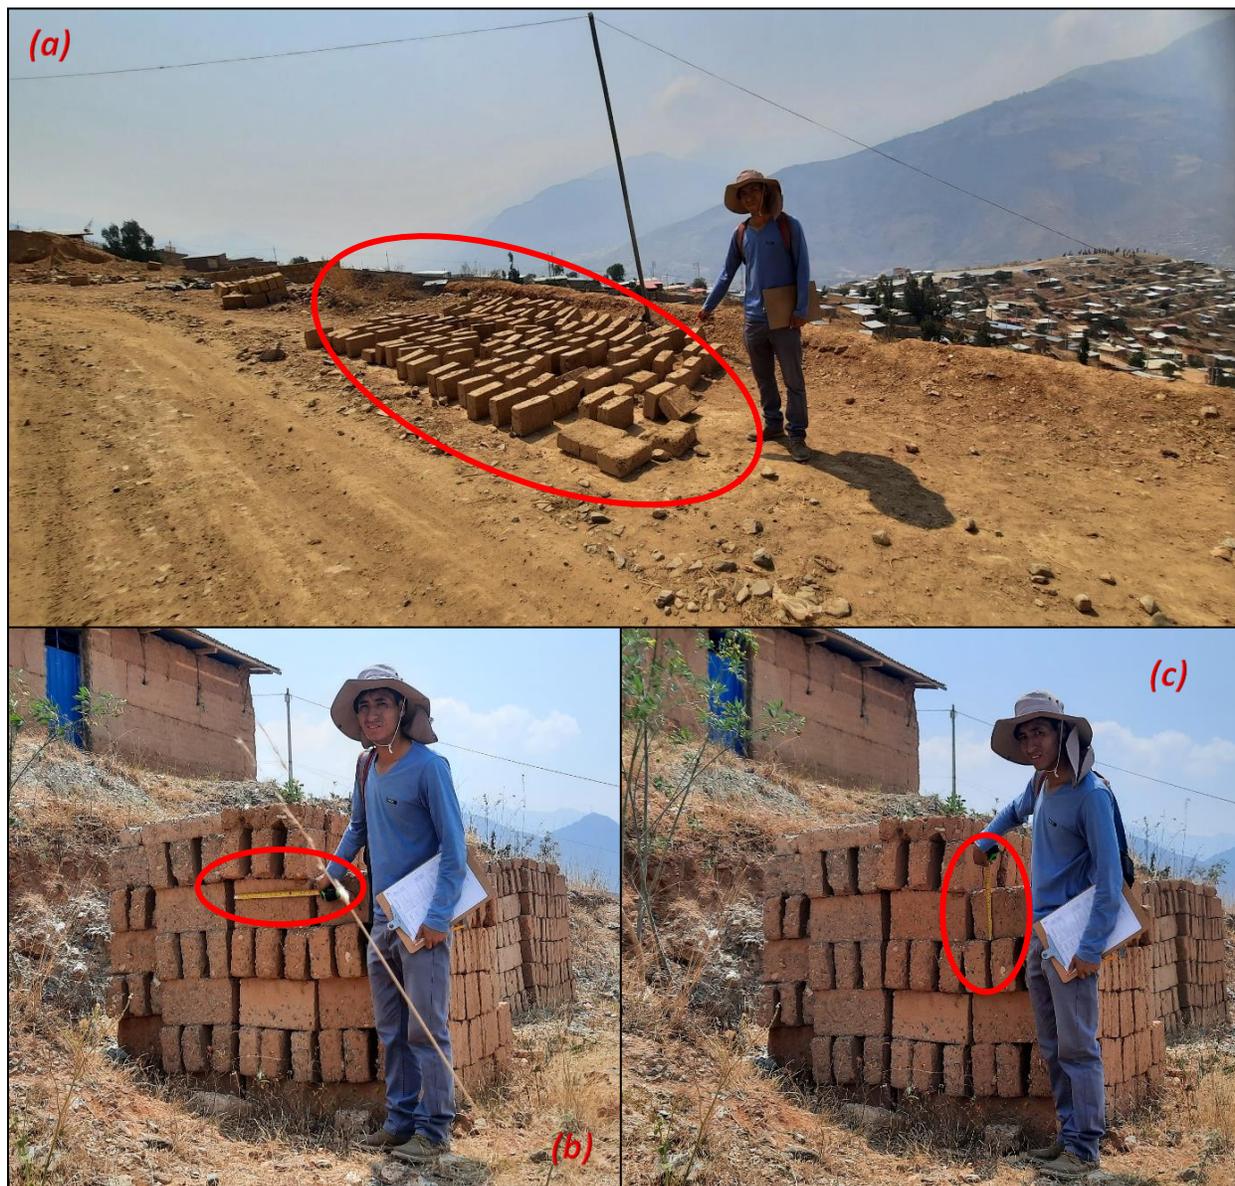
Figura 16.*Verificación de las unidades de adobe*

Nota. (a) unidades de adobe elaborados con suelo de la zona y secados al sol (b, c) Unidades de adobe de 0.20x0.40 cm expuestos a la intemperie.

Las unidades de adobes empleados en las construcciones de viviendas son en su mayoría de 20 cm de ancho y 40 cm de largo, con un espesor de 10 cm. Como podemos visualizar en la figura 16(a, b, c) se tomaron las respectivas dimensiones y se pudo observar que solo están elaborados a base de tierra cruda batida con agua.

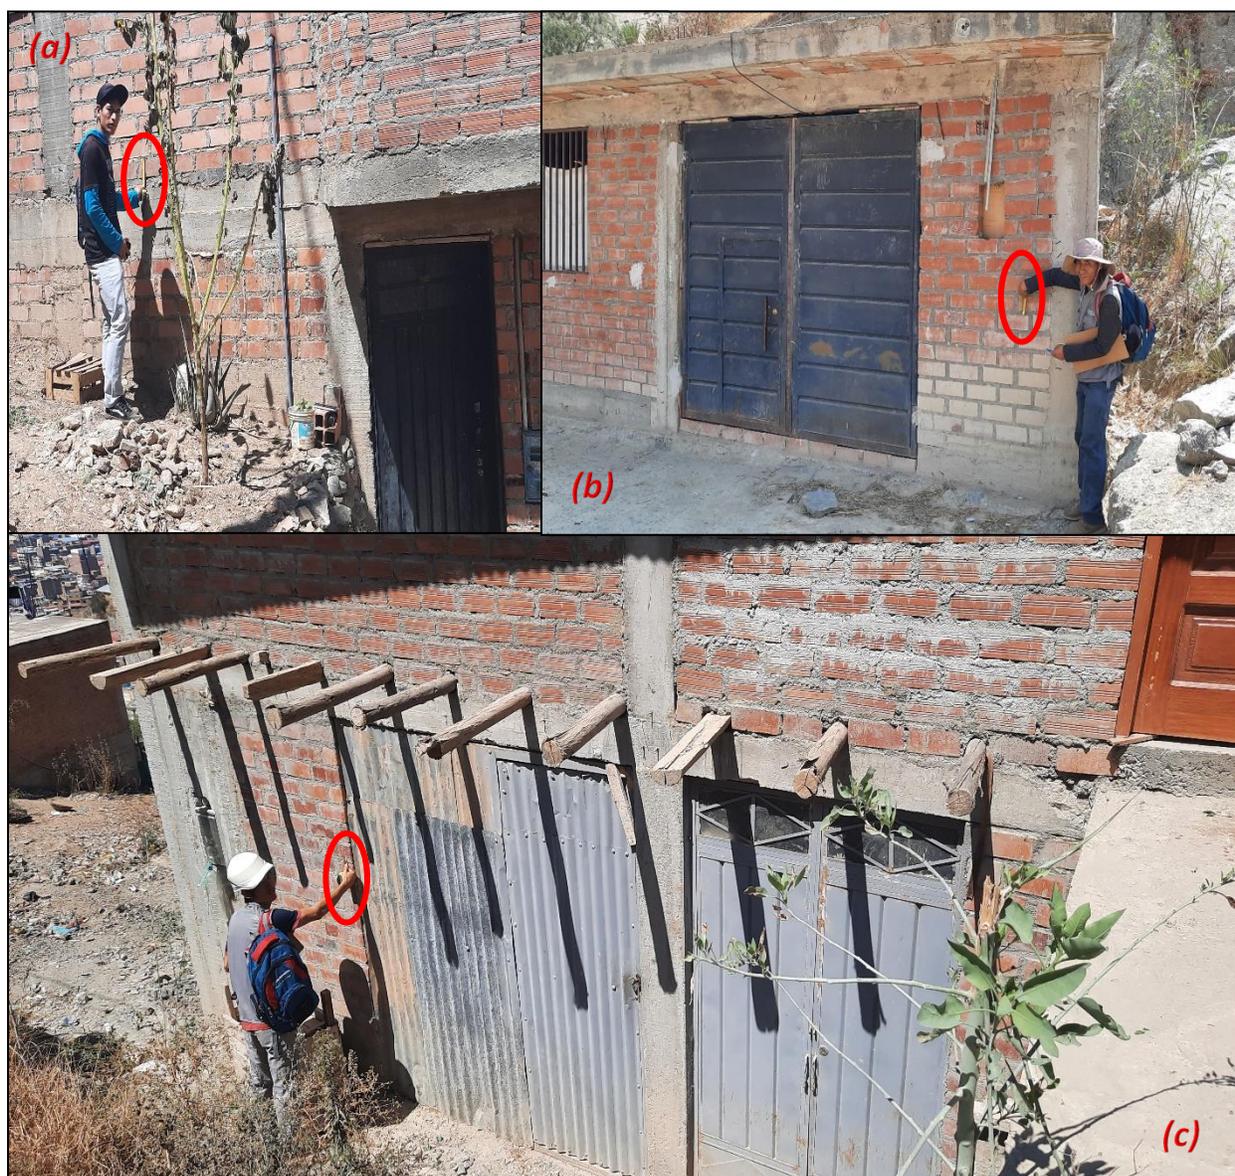
Verificación de la calidad en viviendas de albañilería

Nota. (a) Hiladas de albañilería de 1 cm de espesor con ladrillo 18 huecos. (b) Junta Horizontal de 2 cm en viviendas de albañilería confinada. (c) junta vertical de 2 cm en viviendas de Albañilería.

Se verificaron la calidad de las unidades de albañilería, también se realizaron las medidas correspondientes de las juntas verticales y horizontales de los muros, así como si existían elementos de confinamiento tales como columnas y vigas de amarre, *ver figura 17(a, b, c).*

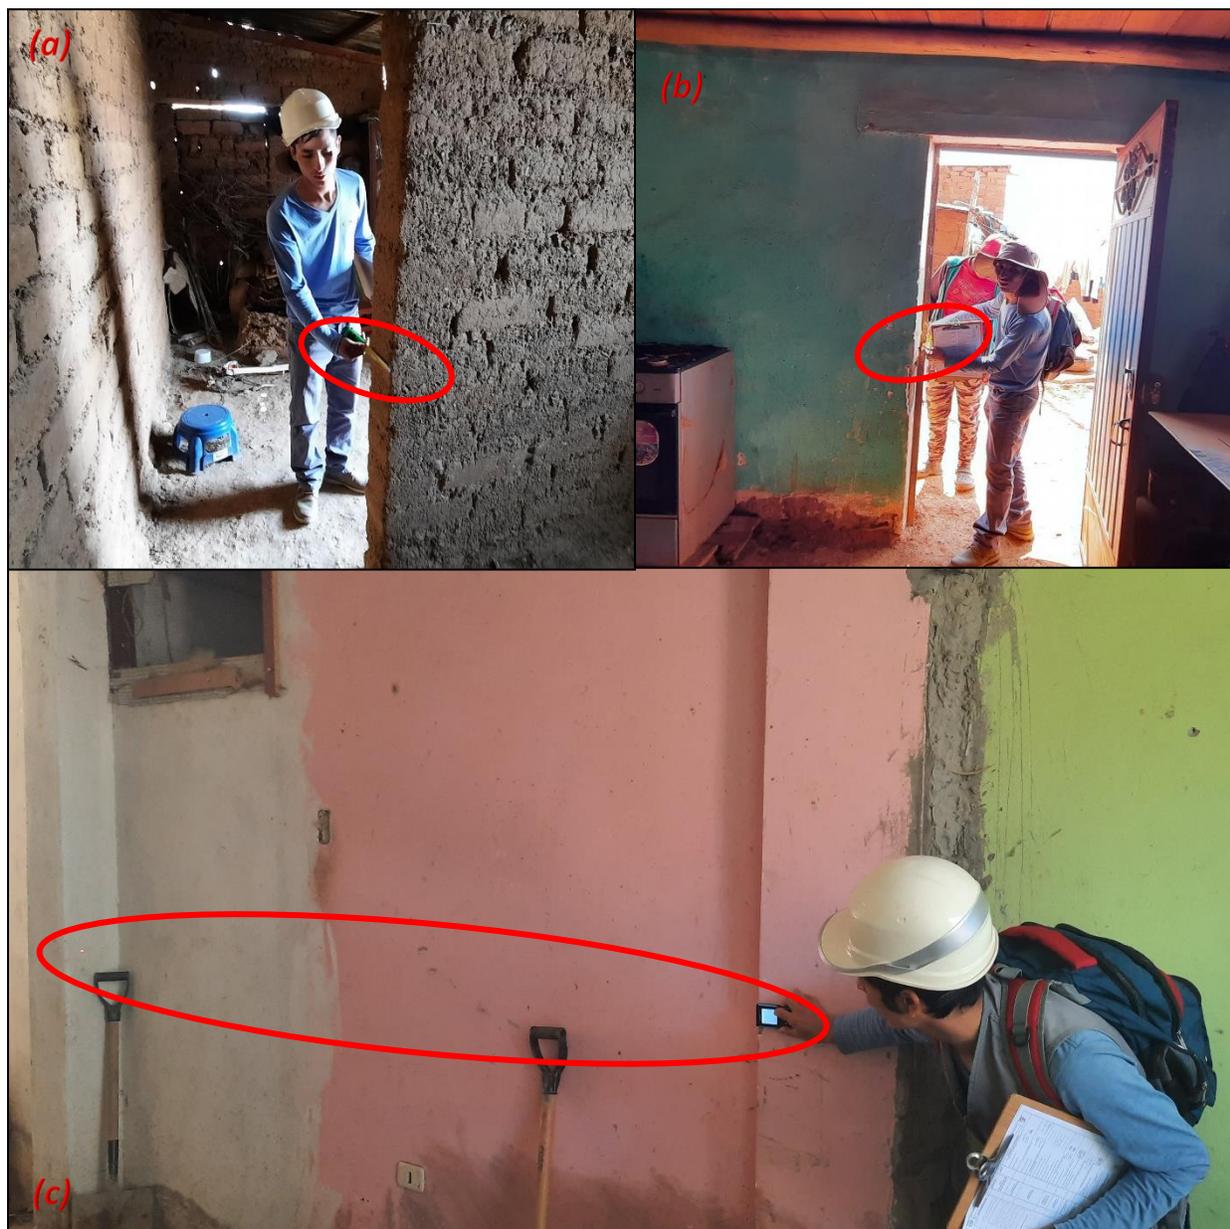
Verificación de las distancia y espesores de muros

Nota. (a, b) Espesores de 20 y 40 cm en muros de adobe. (c) Distancia de 4.00 m entre columnas de concreto armado

Se midieron los espesores de los muros, así como las distancias de los muros transversales en adobe y albañilería, para conocer su respectiva área de muros y sus distancias máximos en ellos, también se midieron las distancias entre columnas de concreto armado, *ver figura 18 (a, b, c).*

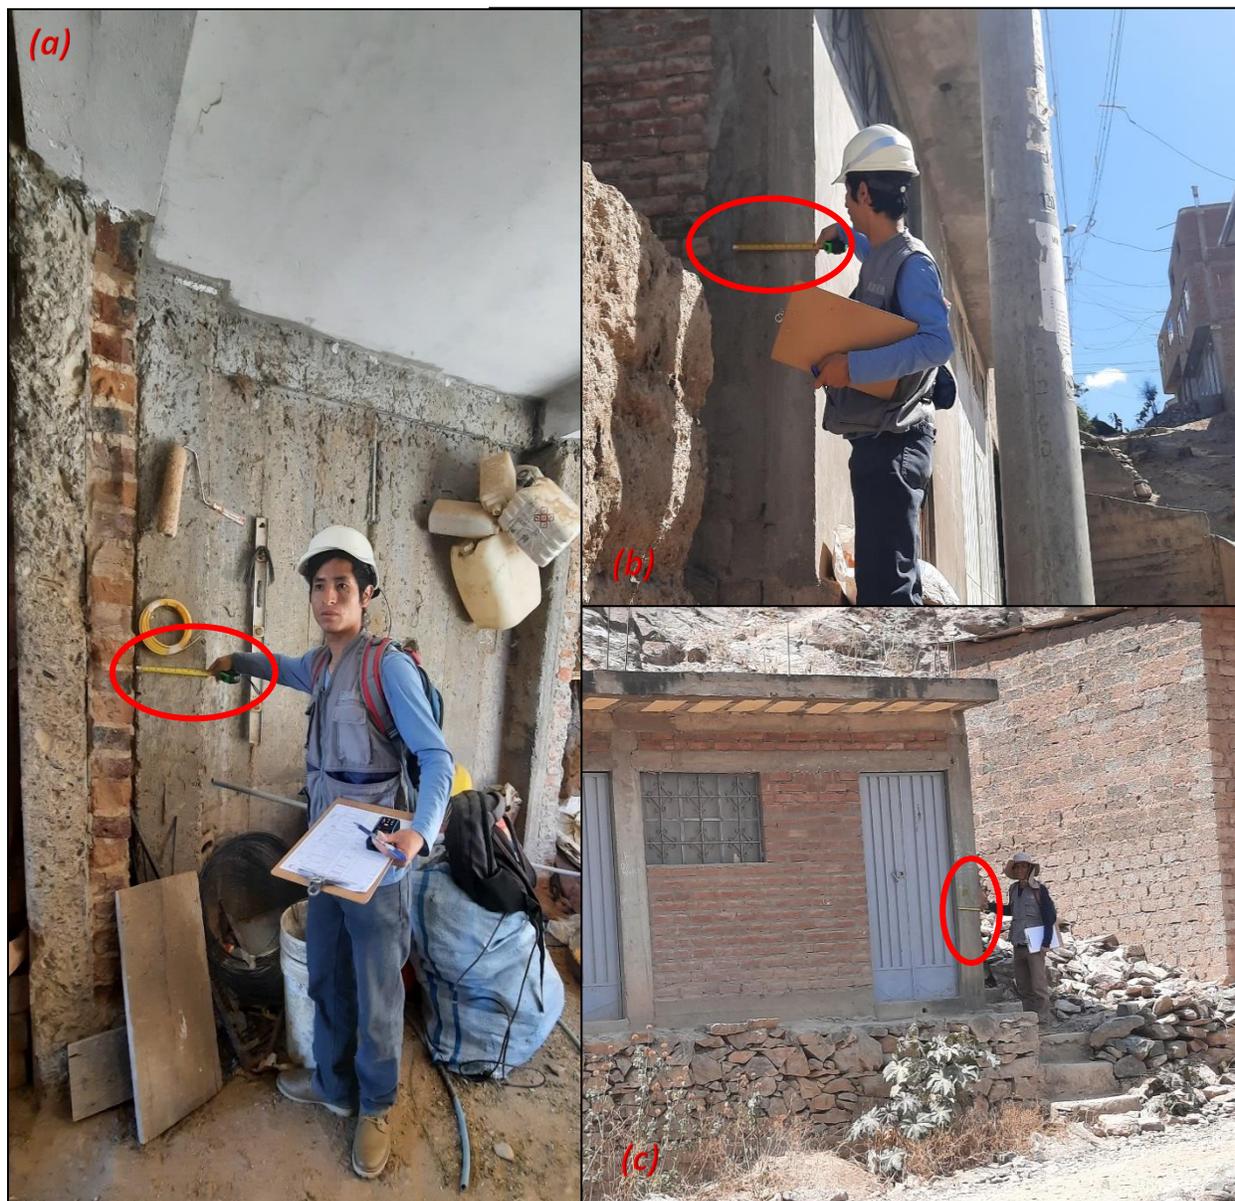
Verificación de elementos resistentes verticales.

Nota. (a) Viviendas con columnas de 30x 30 cm. (b) Columnas de 30x25 cm. (c) Viviendas con columnas de 25x25.

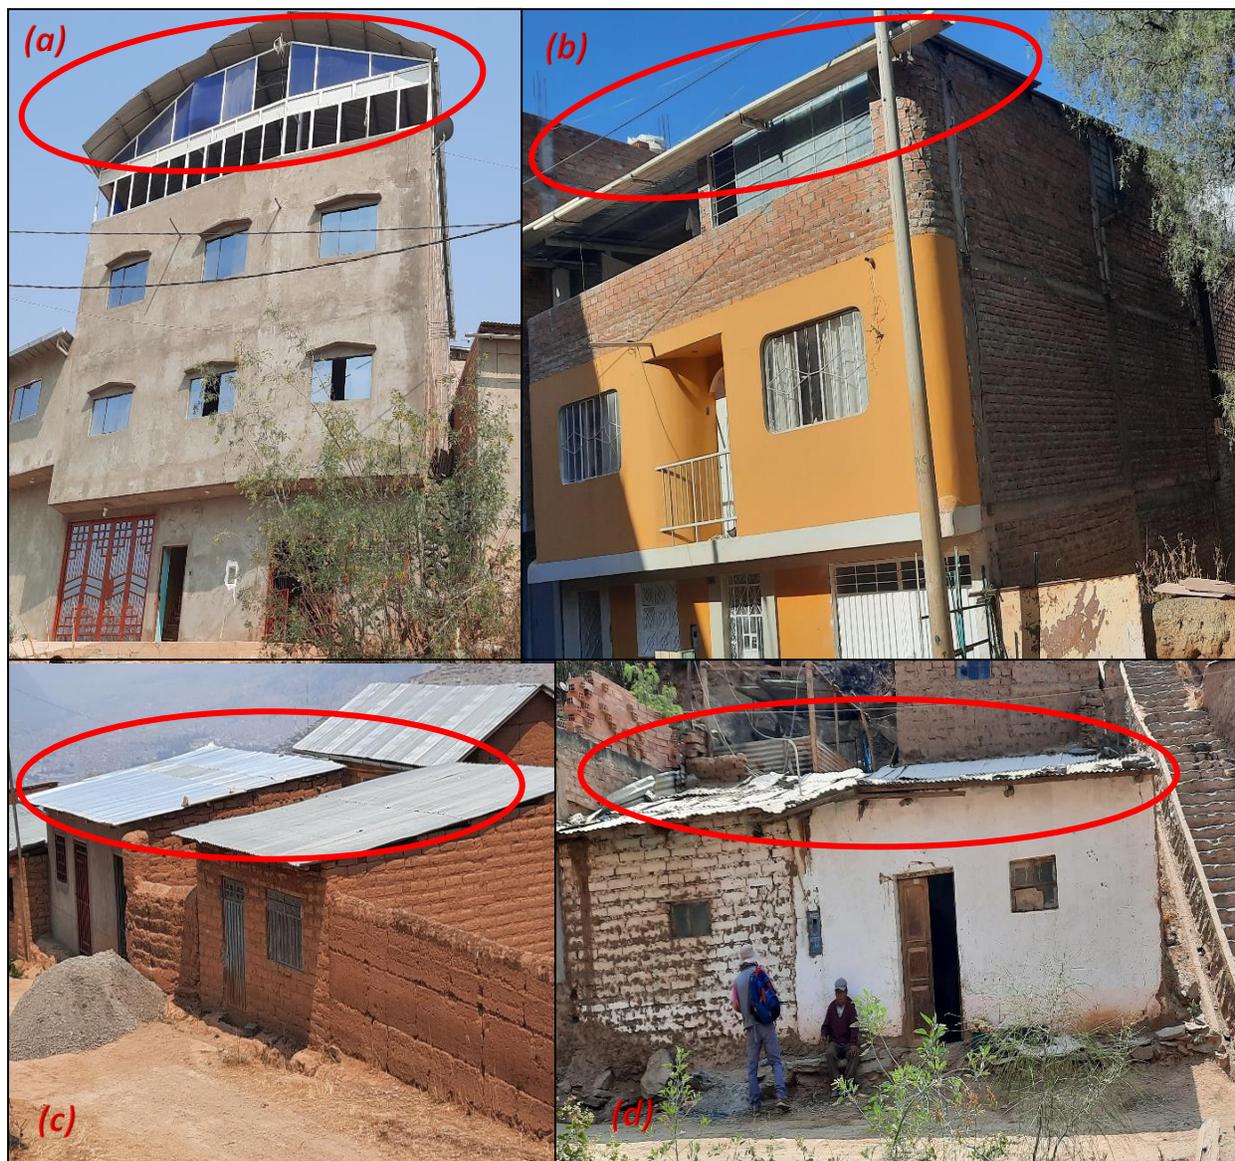
Figura 20.*Verificación de cubierta*

Nota. (a) Cubierta curvo de Aluzinc en viviendas de concreto armado. (b) cubierta plana de material liviano en viviendas de albañilería. (c, d) Cubierta plana de calamina en viviendas de adobe.

La figura 20 (a, b, c, d) presenta las diversas cubiertas empleadas, así como las deficientes conexiones con los muros en las viviendas de adobe y albañilería, podemos resaltar que se observó en viviendas de adobe las mayorías emplean un tipo de cubierta compuesto por madera y calaminas o un tipo de material liviano en diferentes estados de conservación.

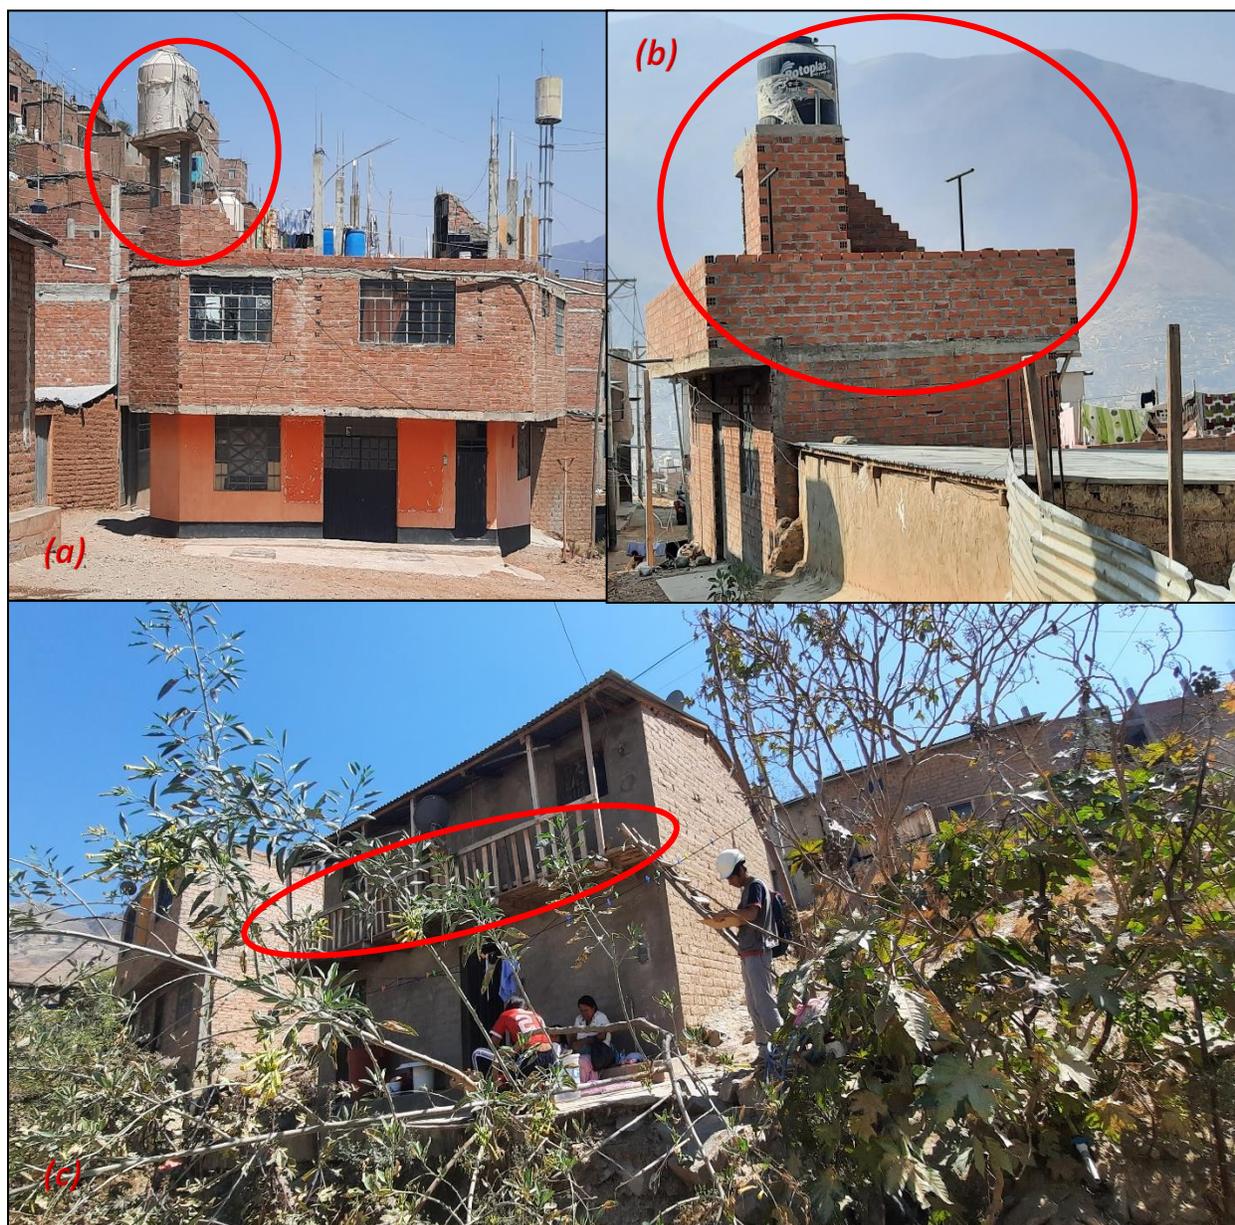
Figura 21.*Verificación de elementos no estructurales*

Nota. (a, b) Tanques Eternit y parapetos conectados de manera deficiente a las viviendas de albañilería. (c) Balcón de madera con pésima conexión en vivienda de adobes

La figura 21(a, b, c) nos muestra algunos elementos no estructurales que se encuentran mal conectador a la estructura, algunos tanques, balcones y parapetos tanto en viviendas de adobe, albañilería y concreto armado.
