UNIVERSIDAD NACIONAL HERMILIO VALDIZÁN
FACULTAD DE INGENIERÍA CIVIL Y ARQUITECTURA
ESCUELA PROFESIONAL DE INGENIERÍA CIVIL
CARRERA PROFESIONAL DE INGENIERÍA CIVIL

**“EVALUACIÓN DE VIVIENDAS DEL PUEBLO JOVEN LAS MORAS PARA
DETERMINAR SU VULNERABILIDAD SÍSMICA. HUÁNUCO – PERÚ, 2023”**

TESIS PARA OPTAR EL TÍTULO PROFESIONAL DE INGENIERO CIVIL

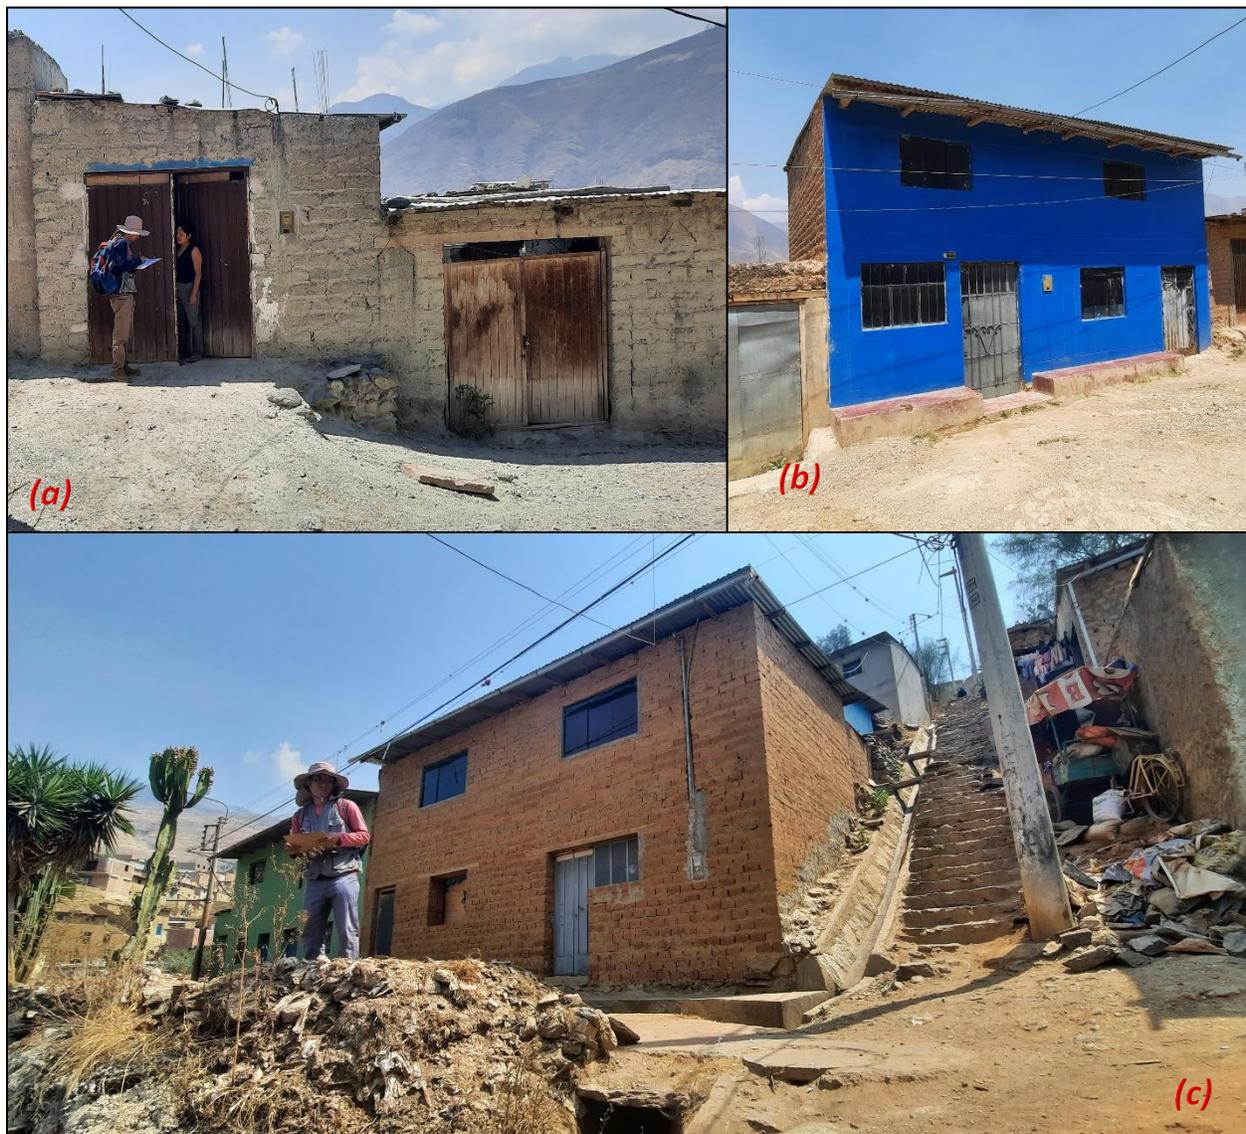
Figura 22.*Estado de conservación de viviendas de adobe*

Nota. (a) Vivienda de adobe con fisuras y grietas que superan lo 2mm en sus muros. (b) vivienda de adobe en buen estado de conservación. (c) Vivienda en regular estado de conservación.

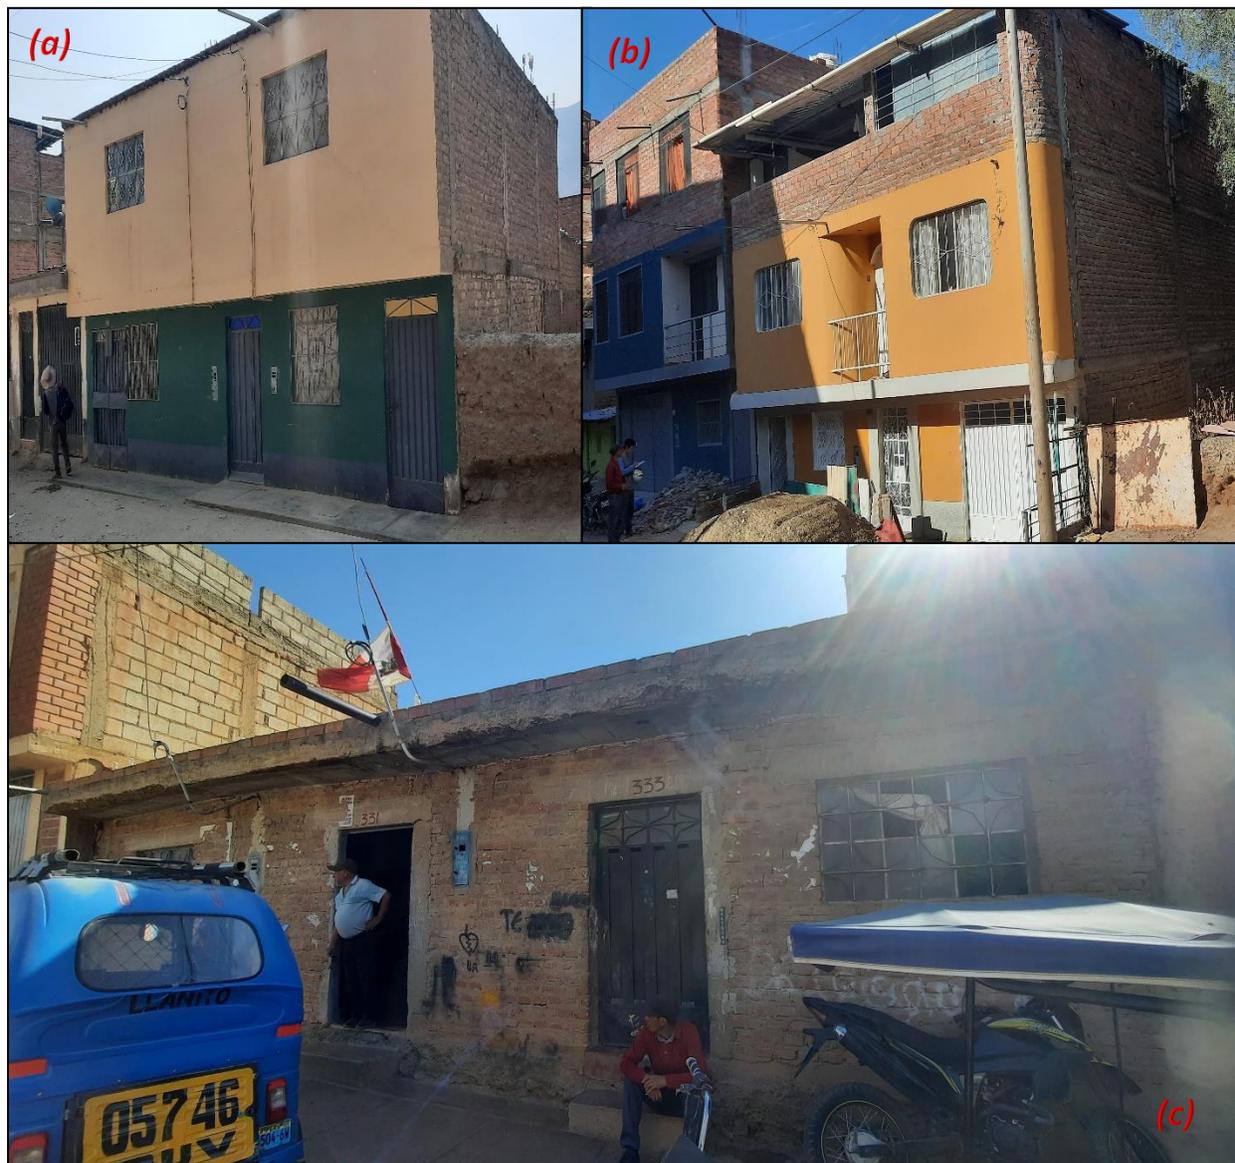
Estado de conservación en viviendas de albañilería

Nota. (a) Vivienda de albañilería en regular estado de conservación. (b) Vivienda de albañilería en buen estado de conservación. (c) Vivienda de albañilería en pésimo estado de conservación.

Por otra parte, al verificar las viviendas de albañilería, también se puede visualizar las diferentes variedades en sus estados de conservación, que van desde muy malo en viviendas cuyos muros presentan fisuras y grietas, así como viviendas cuyos muros están conservados y no presentan deficiencias, *ver figura 23(a, b, c).*

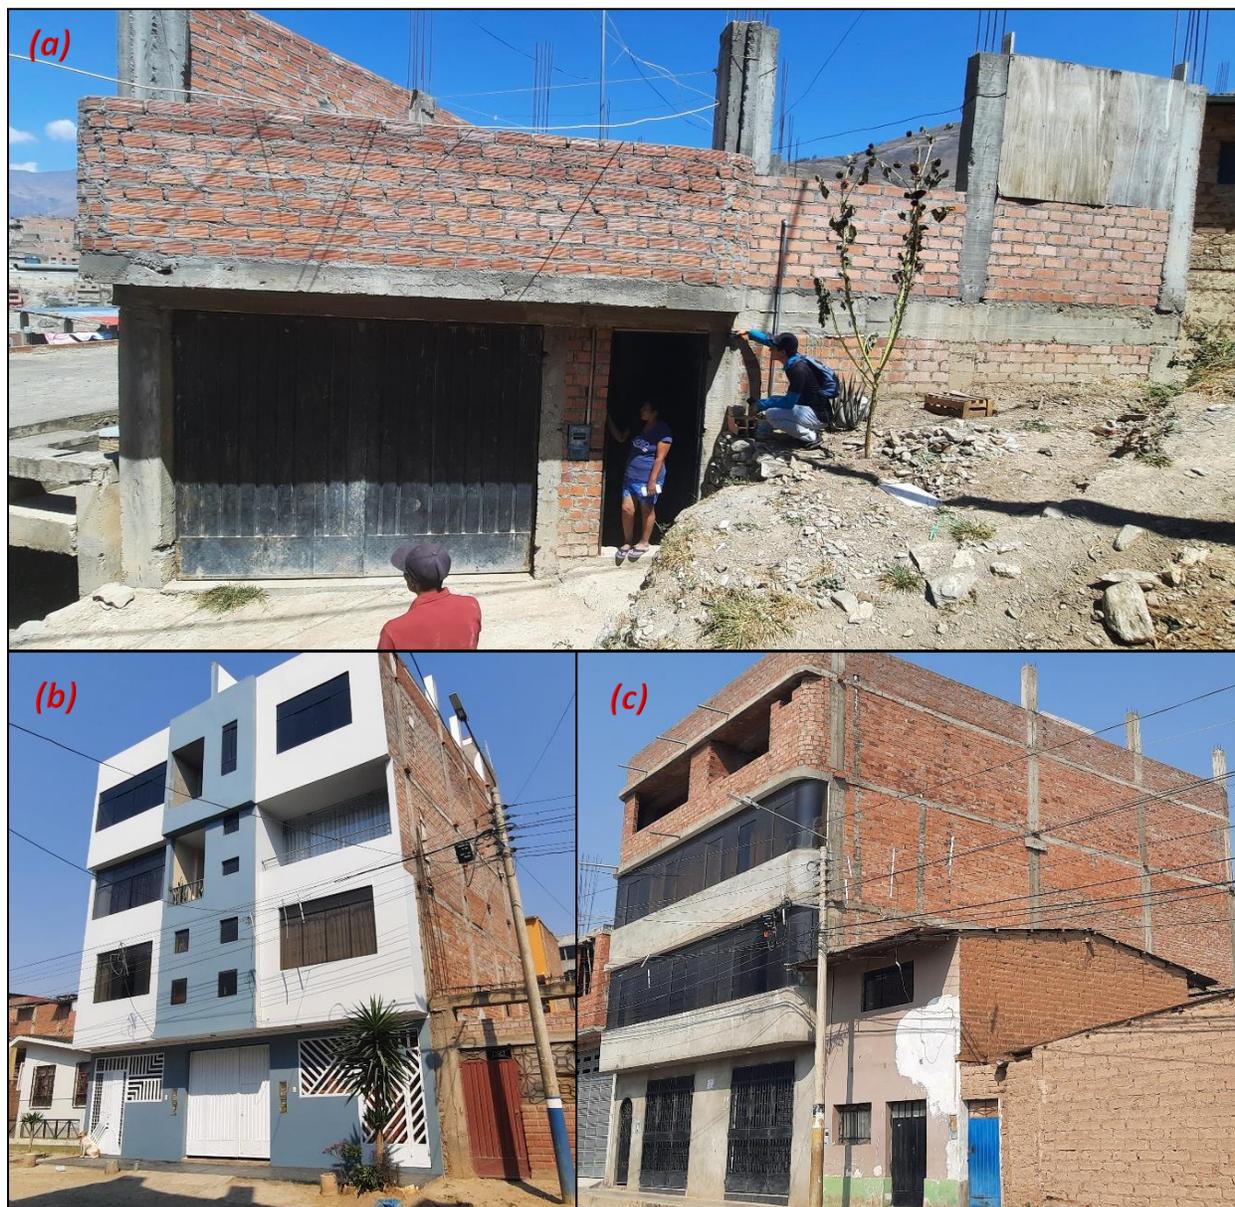
Estado de conservación en viviendas de concreto armado

Nota. (a) Vivienda de concreto armado en construcción. (b) Vivienda de concreto armado en regular estado de conservación. (c) Vivienda de concreto armado en buen estado de conservación.

También se verificaron las condiciones en las que se encuentran los elementos estructurales de las viviendas de concreto armado, viendo si los daños no comprometerían al desenvolvimiento estructural en la mayoría de las viviendas, *ver figura 24(a, b, c).*

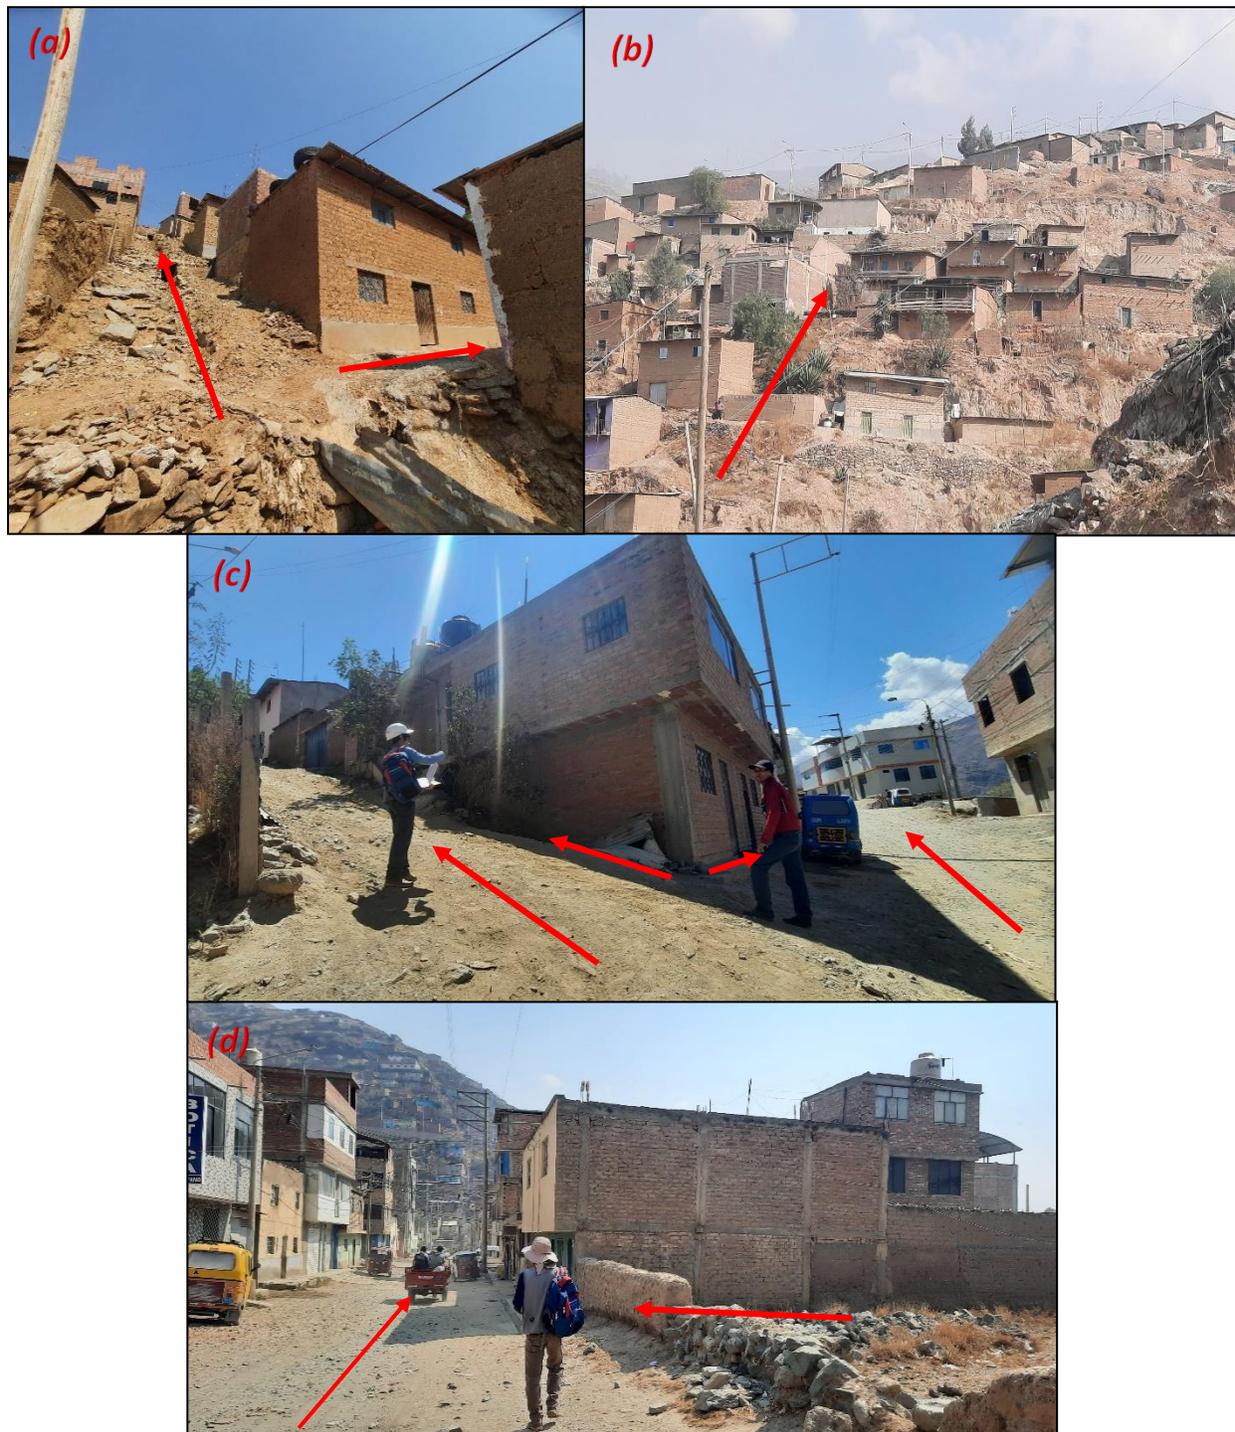
Verificación de la topografía del terreno de la vivienda y del área colindante

Nota. (a) terrenos con pendientes mayores de 45%. (b) terrenos con pendiente mayores a 20% (c) pendientes mayores a 10% (d) pendientes menores a 10 %.

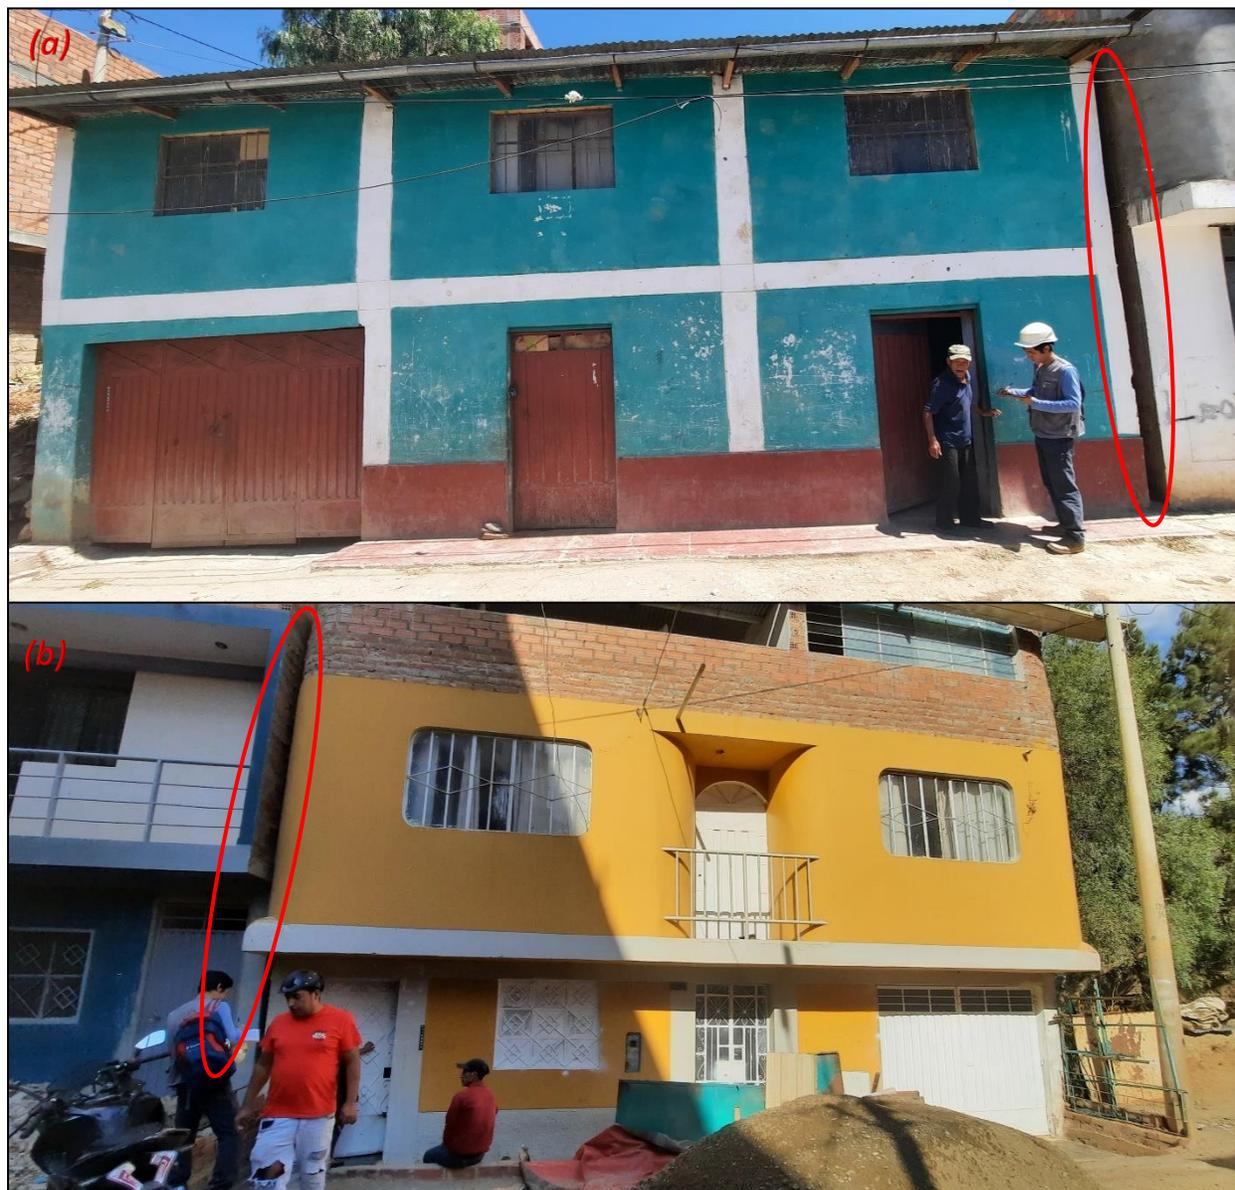
Figura 26.*Verificación de juntas de dilatación*

Nota. (a) juntas de dilatación acordes a la estructura en viviendas de adobe. (b) Juntas de dilatación acorde a la estructura en viviendas de albañilería.

Se realizaron la verificación de juntas de dilatación de las viviendas las cuales permitan un comportamiento estructural independiente a las viviendas aledañas, se pudo ver que existe deficiencia de juntas en viviendas que se encuentran ubicadas en zonas intermedias a otras viviendas, la figura 26(a, b) presenta algunas juntas que se pudieron encontrar.

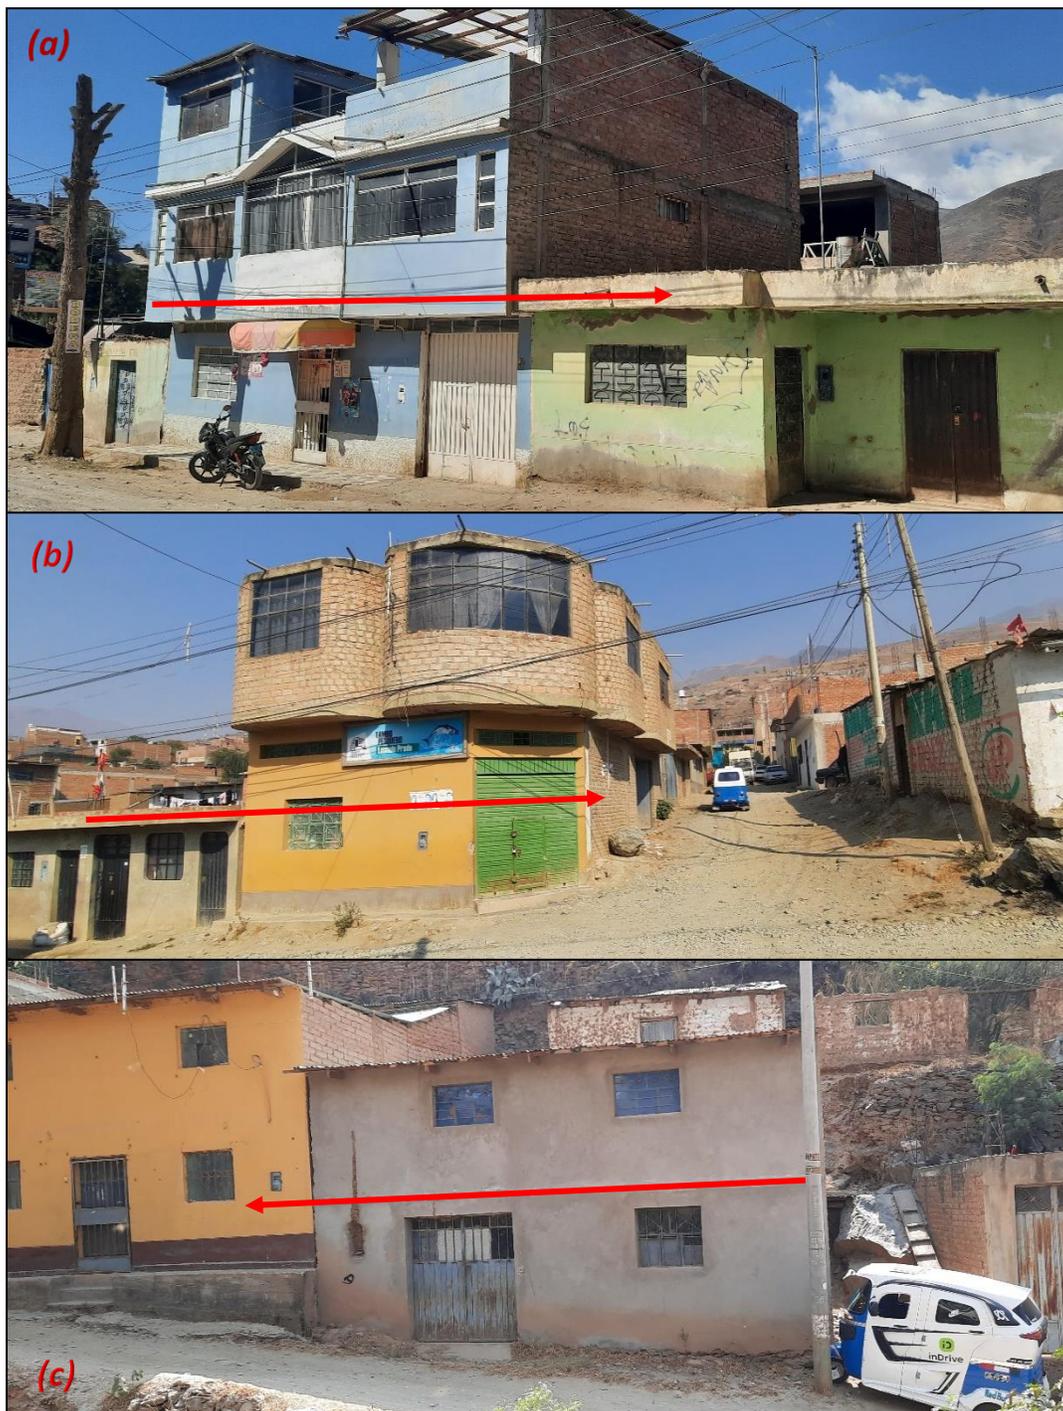
Figura 27.

Posición de las viviendas dentro de la manzana

Nota. se observaron y tomaron en cuenta a viviendas cuya posición se encuentre en zona intermedia

a 2 o 3 viviendas, en esquina o separado de las otras viviendas de la manzana.

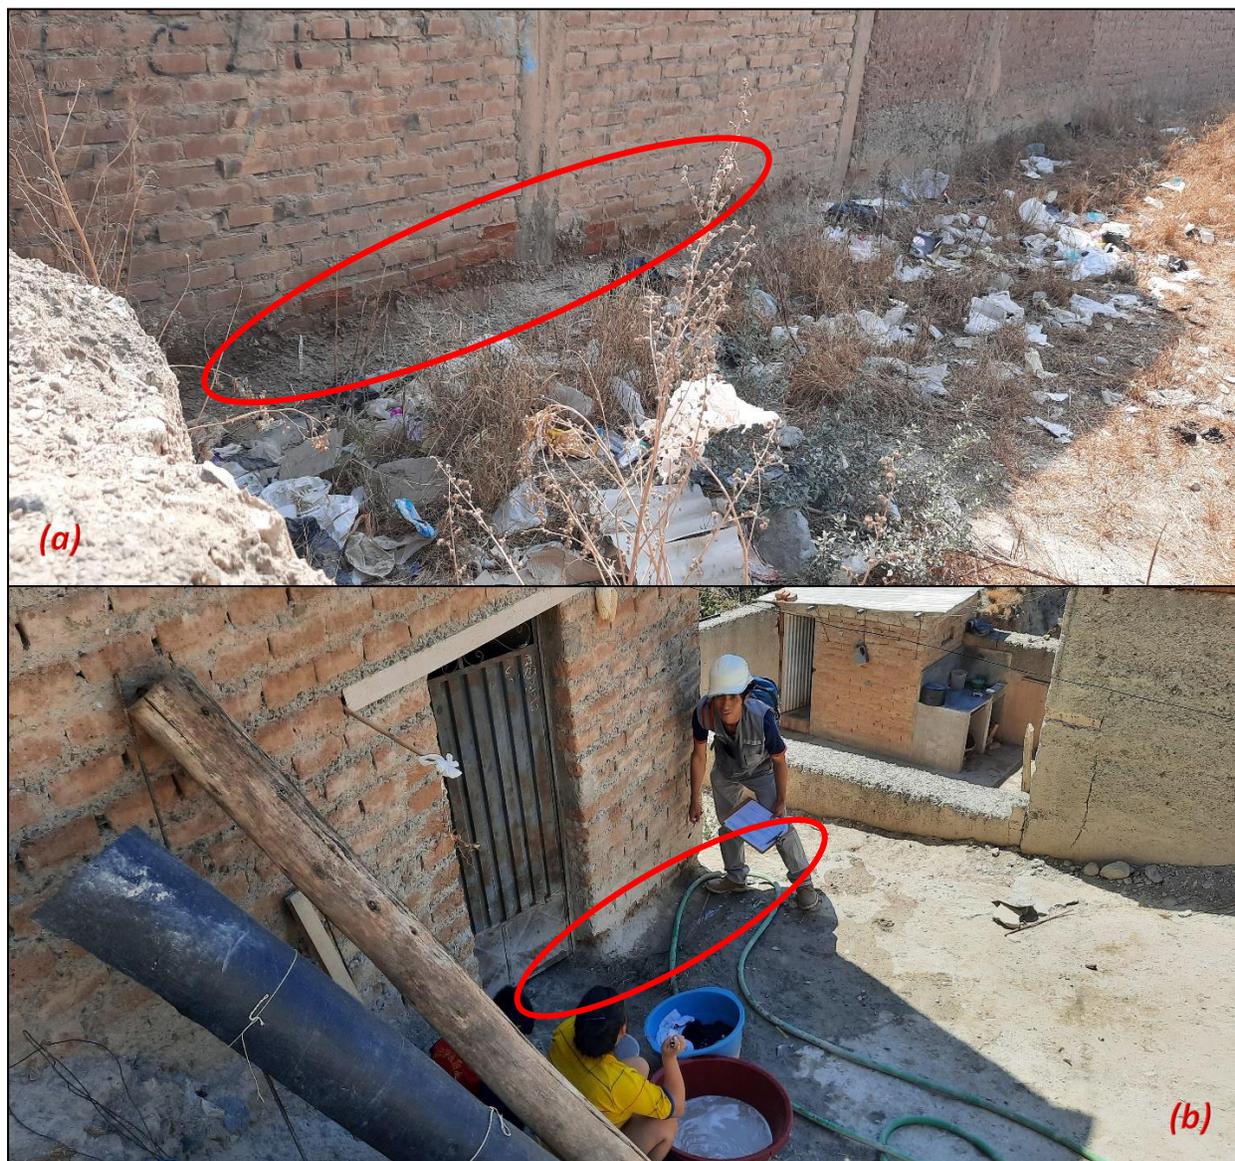
Humedad en muros de las viviendas

Nota. (a) Daño de los muros de albañilería por presencia de humedad. (b) Daño de los muros de adobe por presencia de humedad.

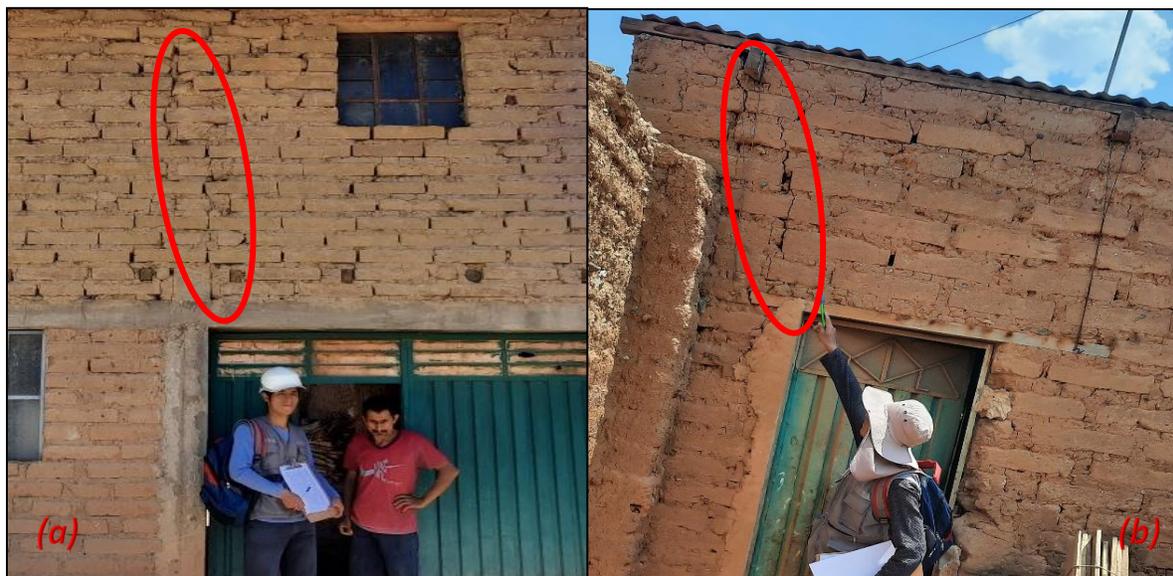
Fisuras y grietas en viviendas de adobe

Las fisura y grietas. – se pudo apreciar de forma visible en algunas viviendas de adobe y albañilería este tipo de patologías tal y como se presentan en las figuras 29 (a, b) y 30(a, b).

Nota. (a, b) Fisuras de muros en viviendas de adobe

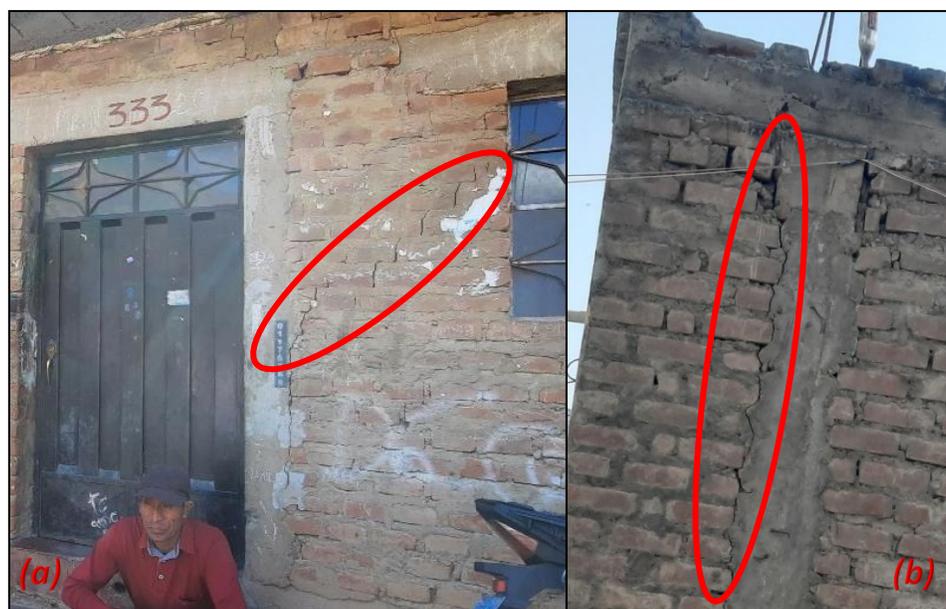
Fisuras y grietas en viviendas de albañilería

Nota. (a, b) Fisuras de muros en viviendas de albañilería.

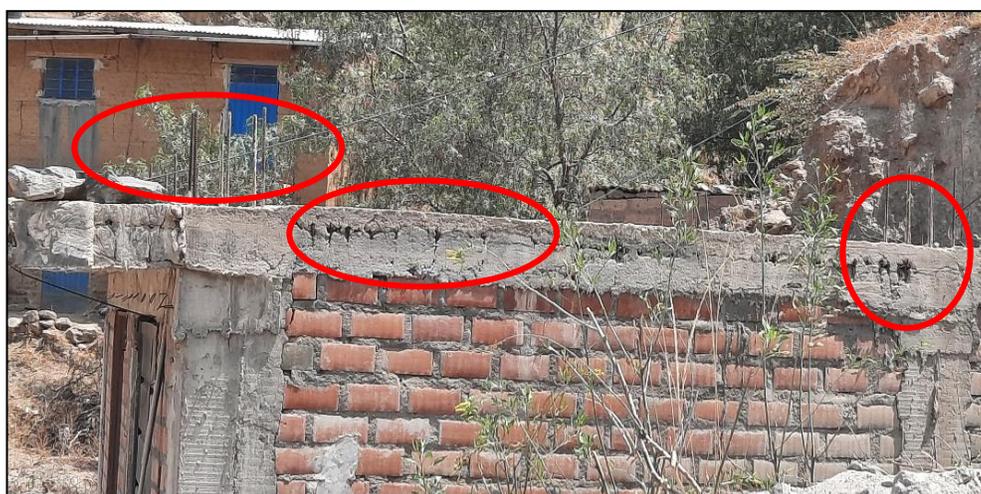
Oxidación del acero en viviendas de concreto armado

Oxidación. – este fenómeno también se puede observar en algunas viviendas de concreto armado, debido a que la presencia vacíos y cangrejeras en los elementos estructurales hace que el acero de se encuentre expuesto a las aguas de las lluvias ver figura 32.

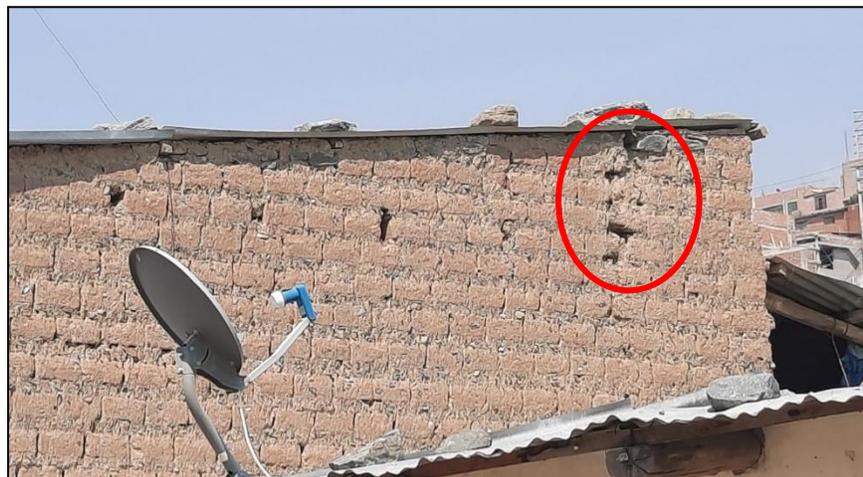
Filtración de los techos

Filtración de techos. - Este daño refleja el deficiente estado en la que se encuentran las cubiertas de las viviendas generalmente de adobe, la cuales permiten el ingreso de las aguas de lluvia que dañan a los muros de las viviendas como podemos observar en la figura 33.

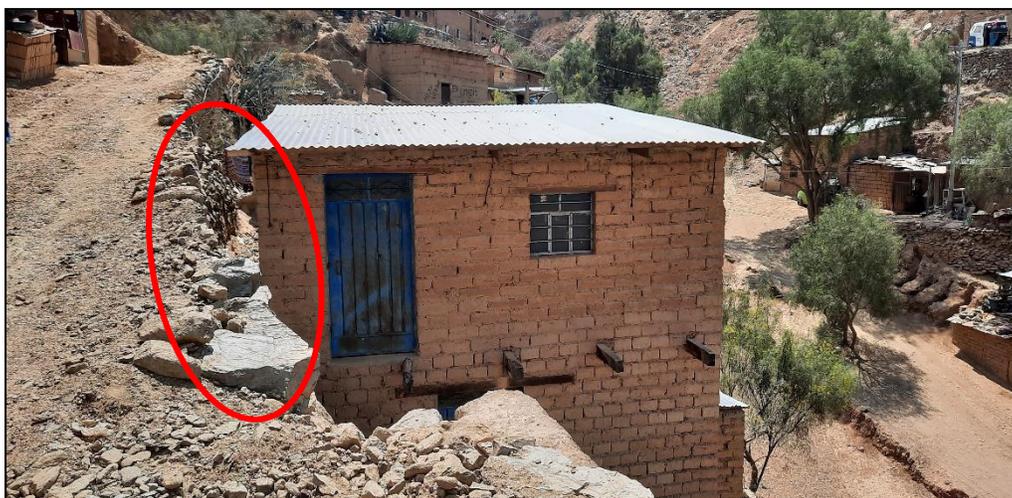
Cargas laterales en viviendas de Adobe

Cargas laterales. - buen porcentaje de las viviendas en general se encuentran en esta situación, la exposición a cargas laterales del suelo debido a las pendientes del área de su construcción y zonas aledañas, como se pueden apreciar en las figuras 34 y 35.

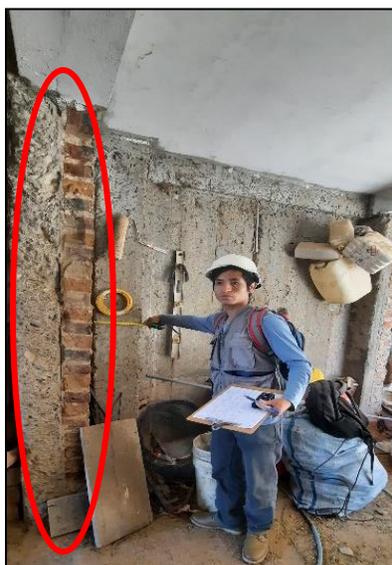
Debilitamiento de elementos resistentes

Debilitamiento por modificaciones. - este fenómeno es producto de la falta de un diseño adecuado la cual se pudo observar que algunos propietarios al querer cambiar la distribución de sus viviendas luego de haberlos construido, tienden a dañar los elementos estructurales resistentes como podemos apreciarlo en la figura 36.
