UNIVERSIDAD NACIONAL “HERMILIO VALDIZÁN”
FACULTAD DE INGENIERÍA CIVIL Y ARQUITECTURA
ESCUELA PROFESIONAL DE INGENIERÍA CIVIL
CARRERA PROFESIONAL DE INGENIERÍA CIVIL

**“ANÁLISIS DE LA ESTABILIDAD DE VÍAS EN ASENTAMIENTOS
HUMANOS UBICADOS EN LADERAS Y SU EFECTO EN LA
TRANSITABILIDAD, HUÁNUCO - 2022”**

TESIS PARA OPTAR EL TÍTULO PROFESIONAL DE INGENIERO CIVIL

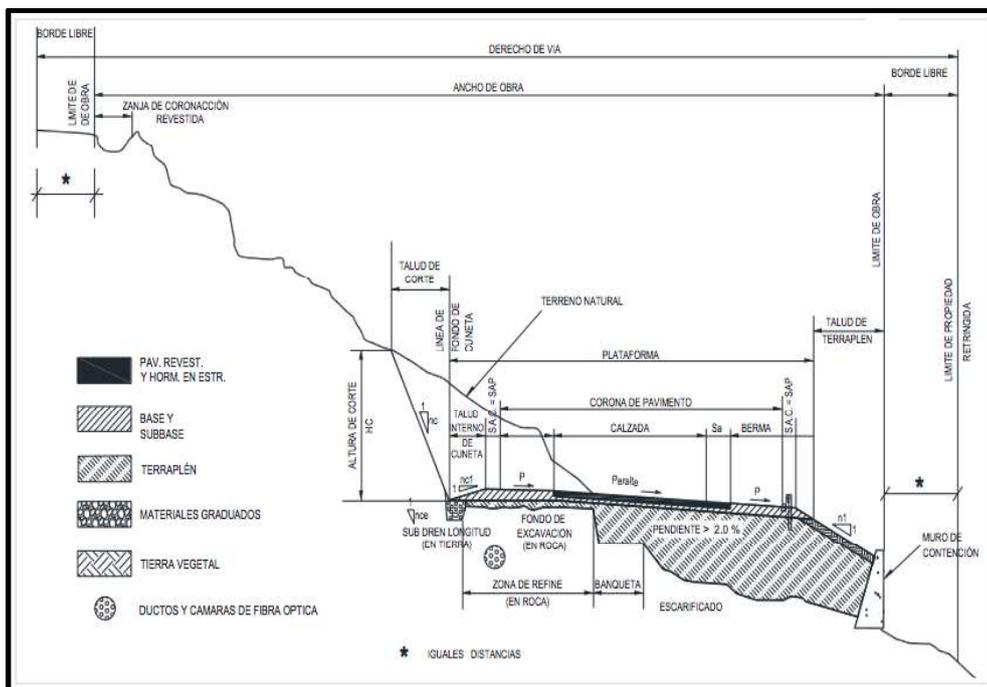
Figura 2

Sección transversal típica para una vía urbana.

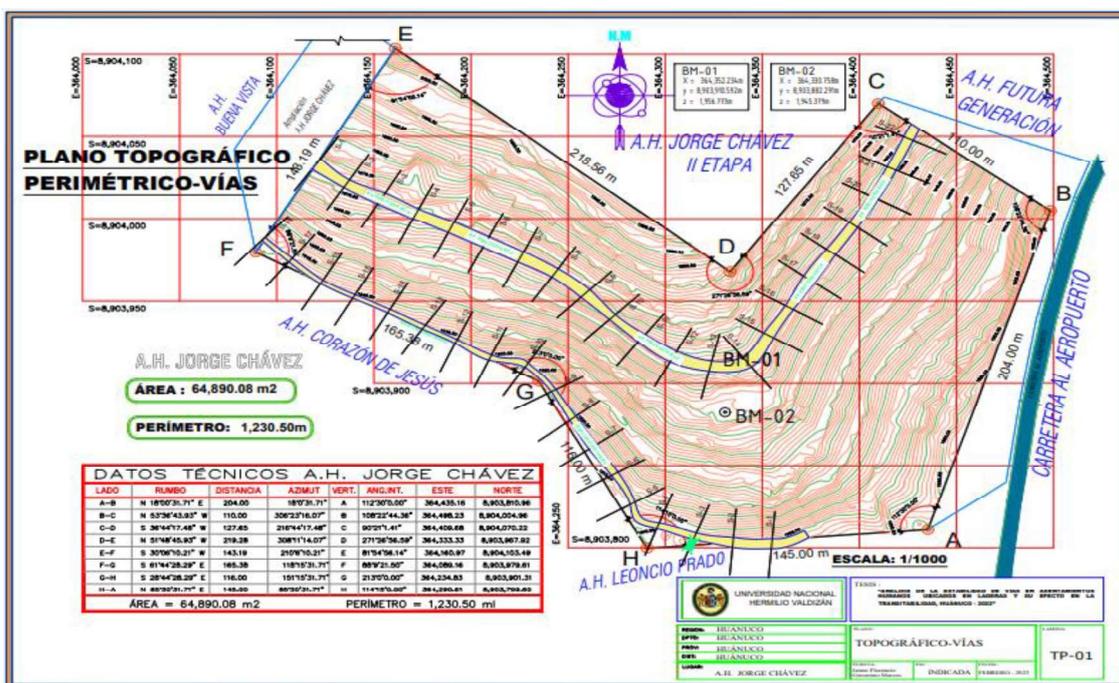
Figura 4

Ubicación de las vías donde se hicieron los análisis de estabilidad (de la vía)

Hay que precisar que la ubicación de estas 2 vías responde al criterio de que son donde a priori se observa que los taludes donde se sostienen las calles son más inestables, y es en estos puntos en lo que se hizo el estudio de estabilidad de los taludes y la transitabilidad de los vehículos.

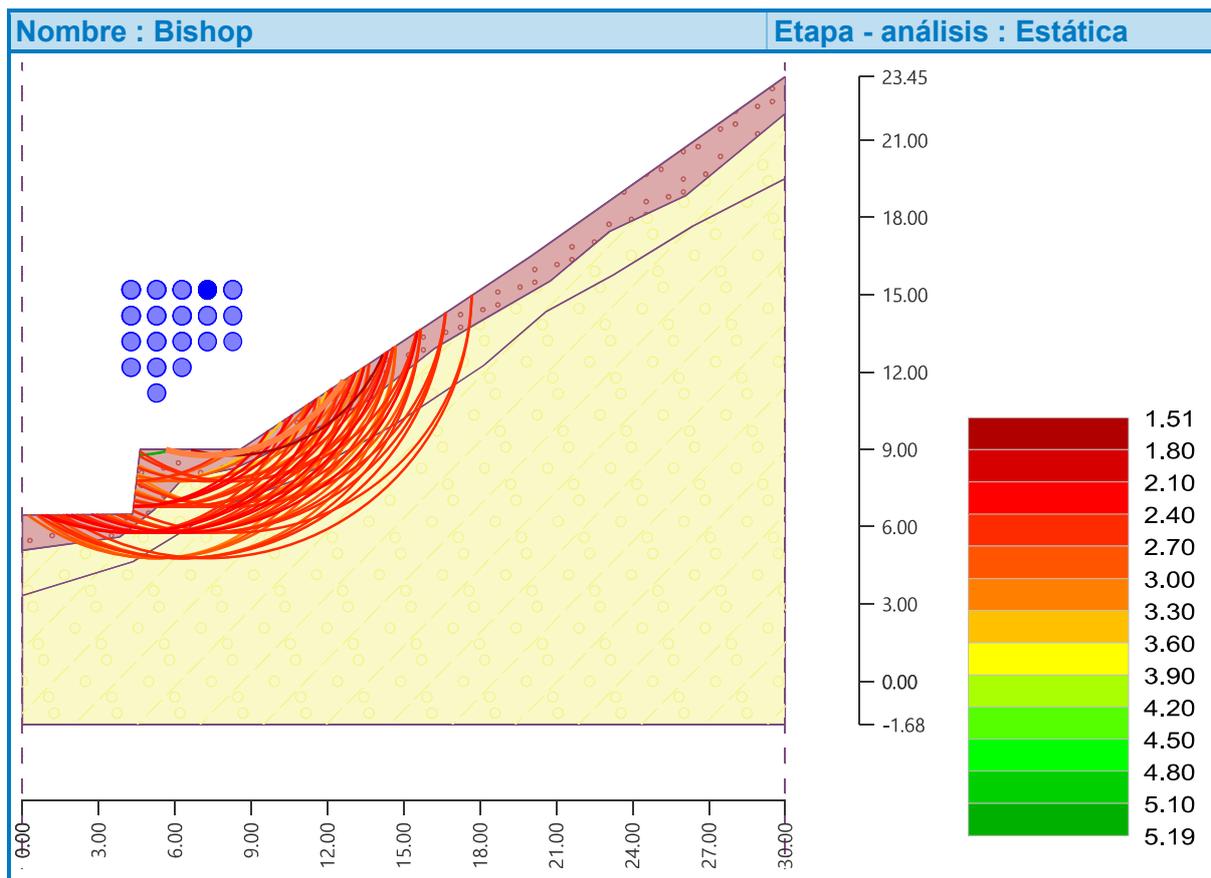
Factor de seguridad = 1.51 > 1.50

Estabilidad del talud ACEPTABLE

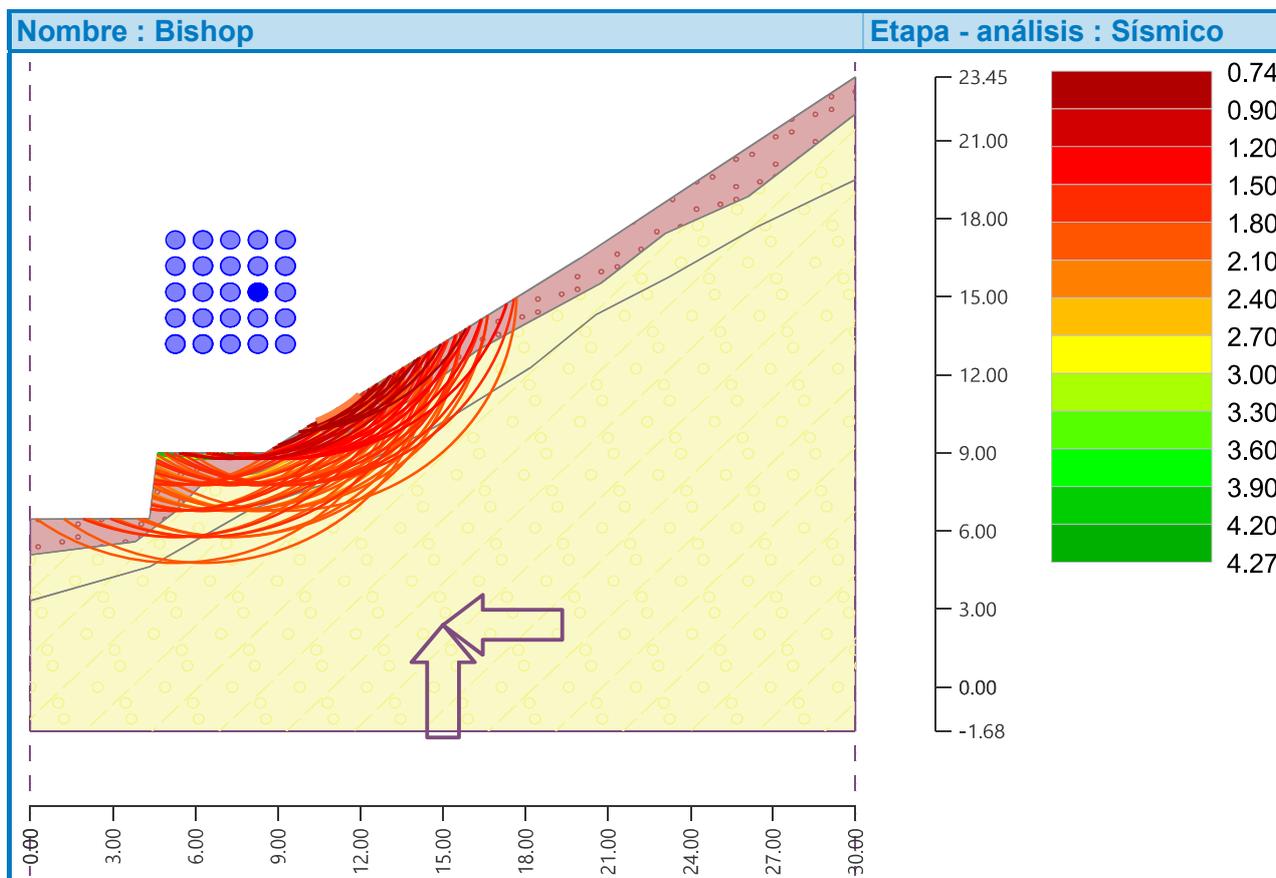
Factor de seguridad = $0.74 < 1.25$

Estabilidad del talud NO ACEPTABLE

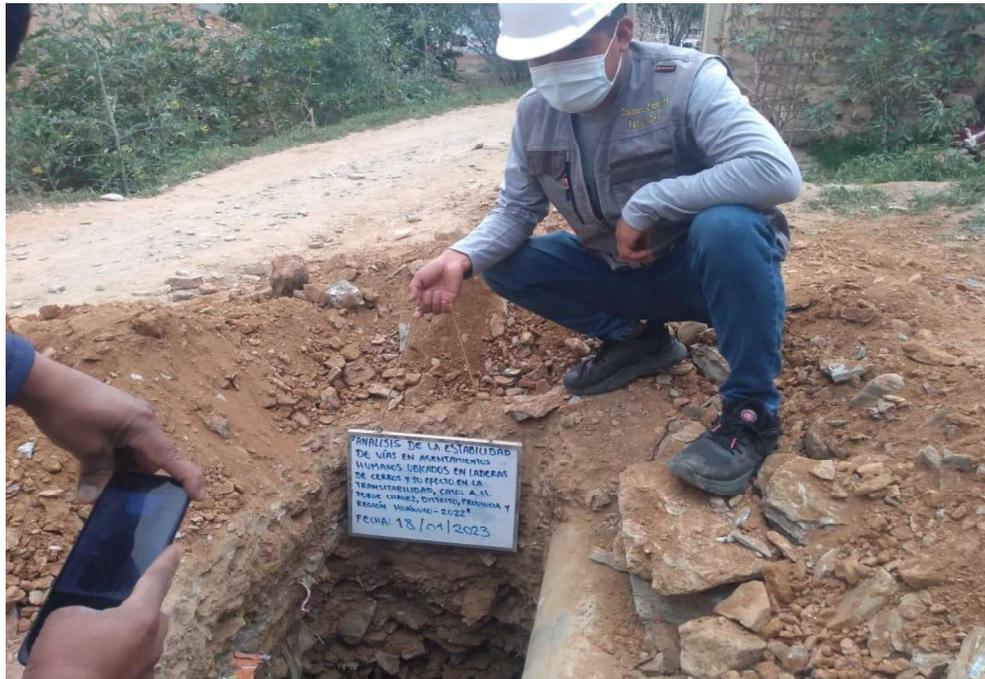
Calicata realizada para el estudio de suelos, malecón Jorge Chávez.

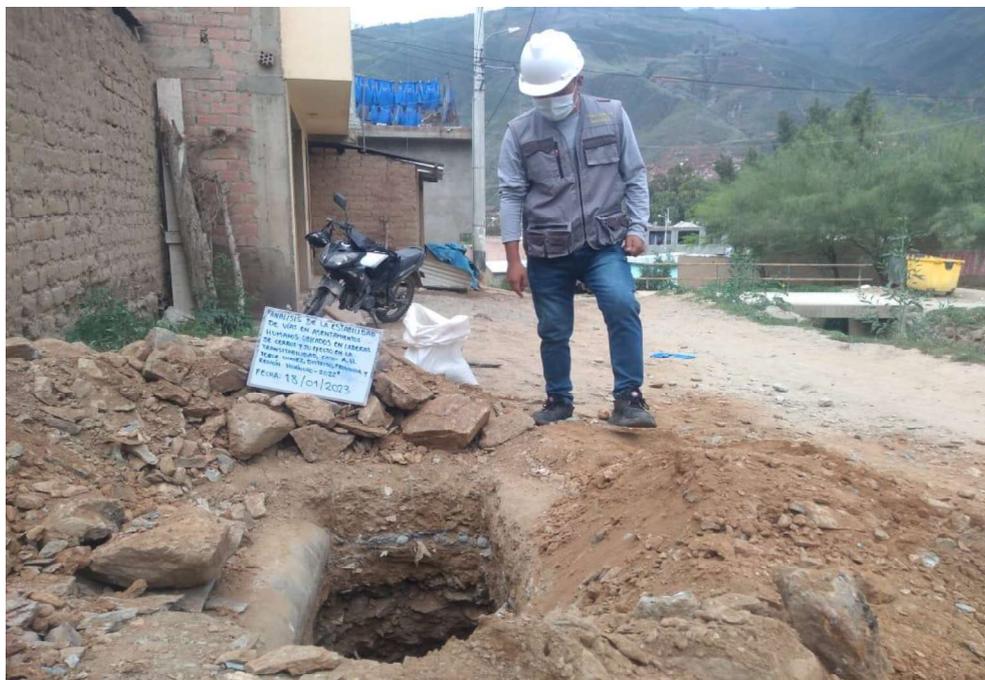
Calicata realizada para el estudio de suelos, malecón Jorge Chávez.

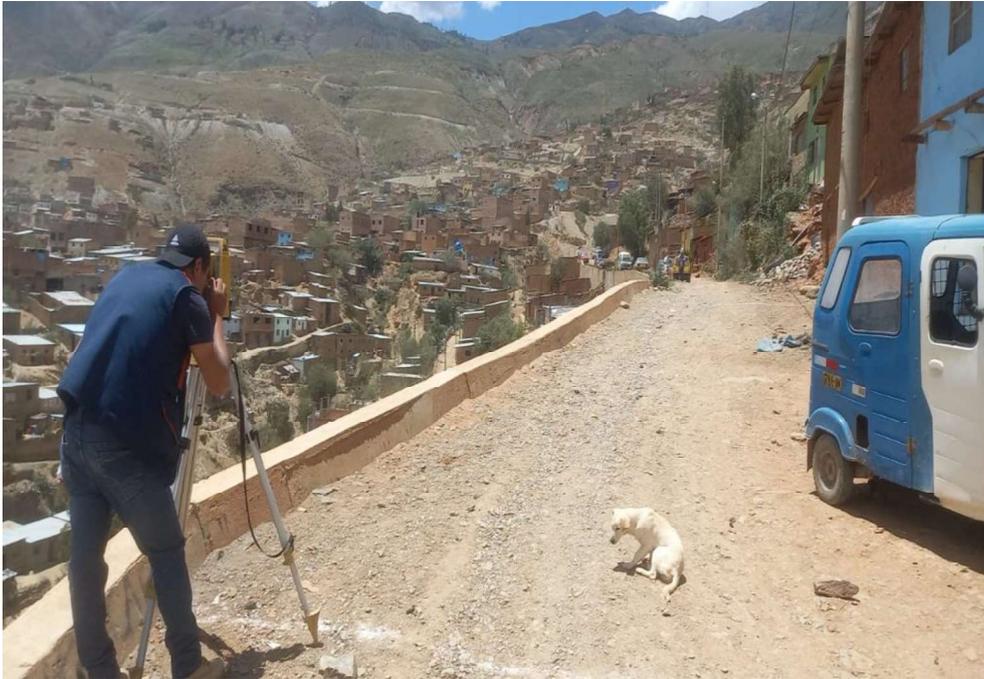
Trabajos topográficos, Av. Perú Costa Rica (Sección 20-20).

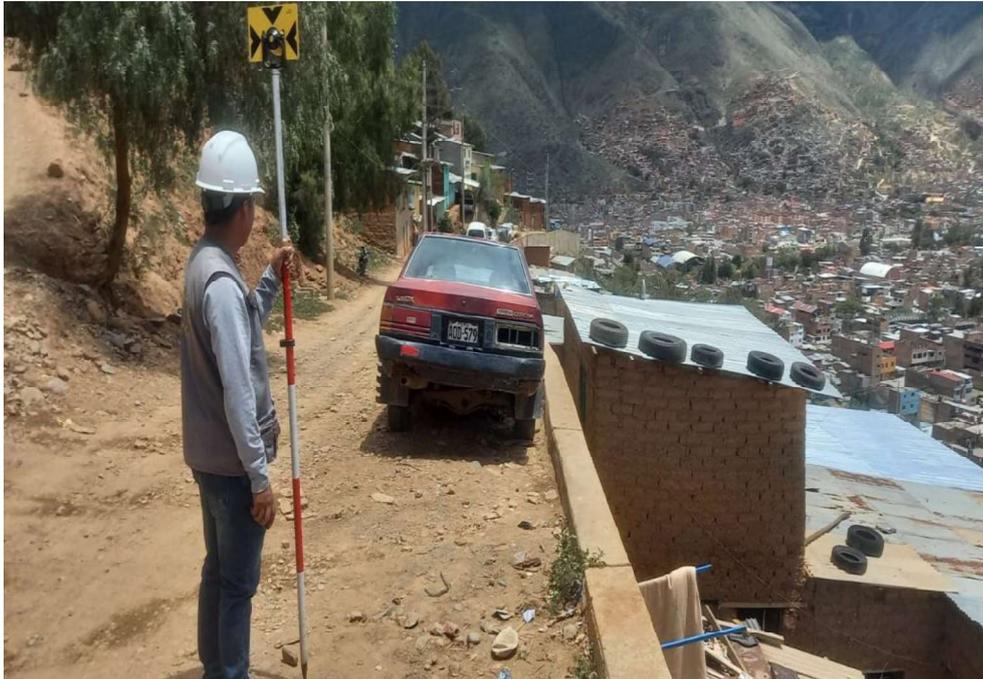
Trabajos topográficos, Av. Perú Costa Rica (cercano a la Sección 4-4).

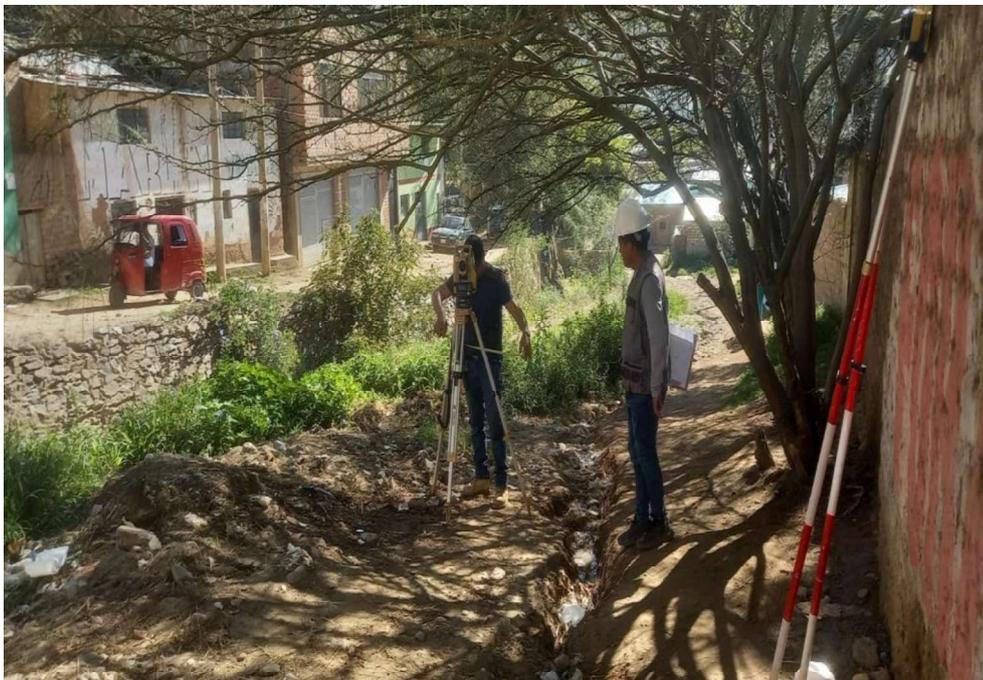
Trabajos topográficos, Malecón Jorge Chávez.

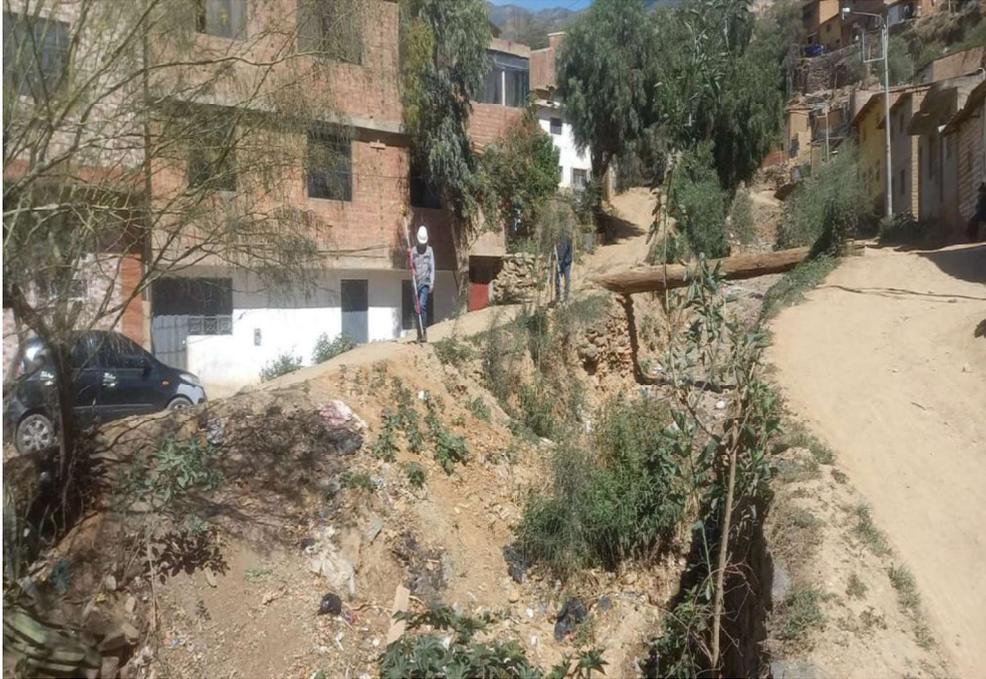
Trabajos topográficos, Malecón Jorge Chávez (sección 6-6).

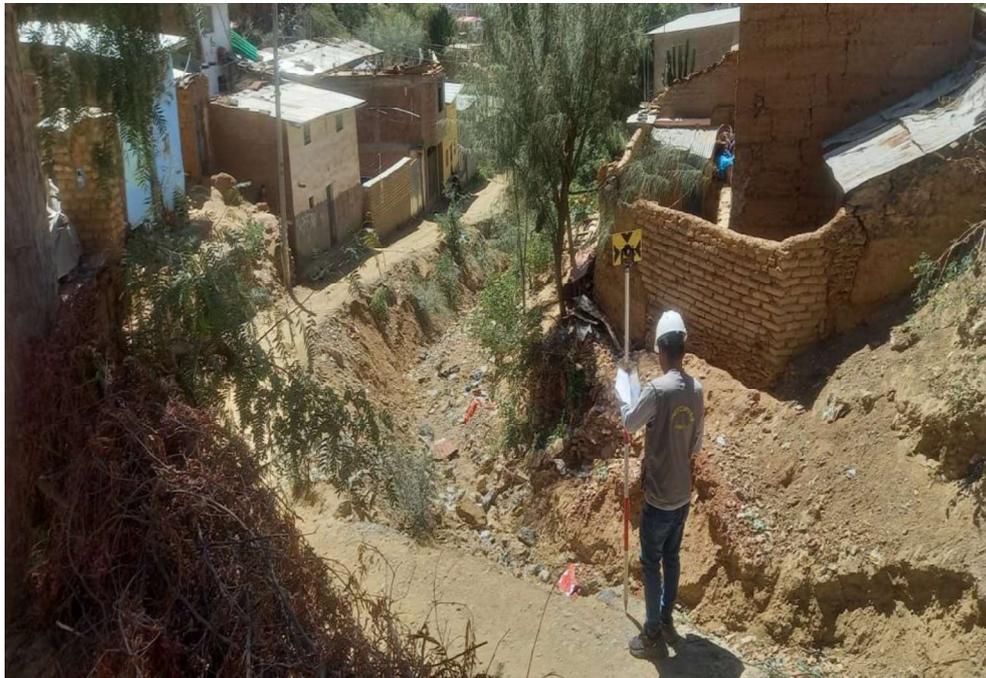
Trabajos topográficos, Malecón Jorge Chávez (sección 11-11).

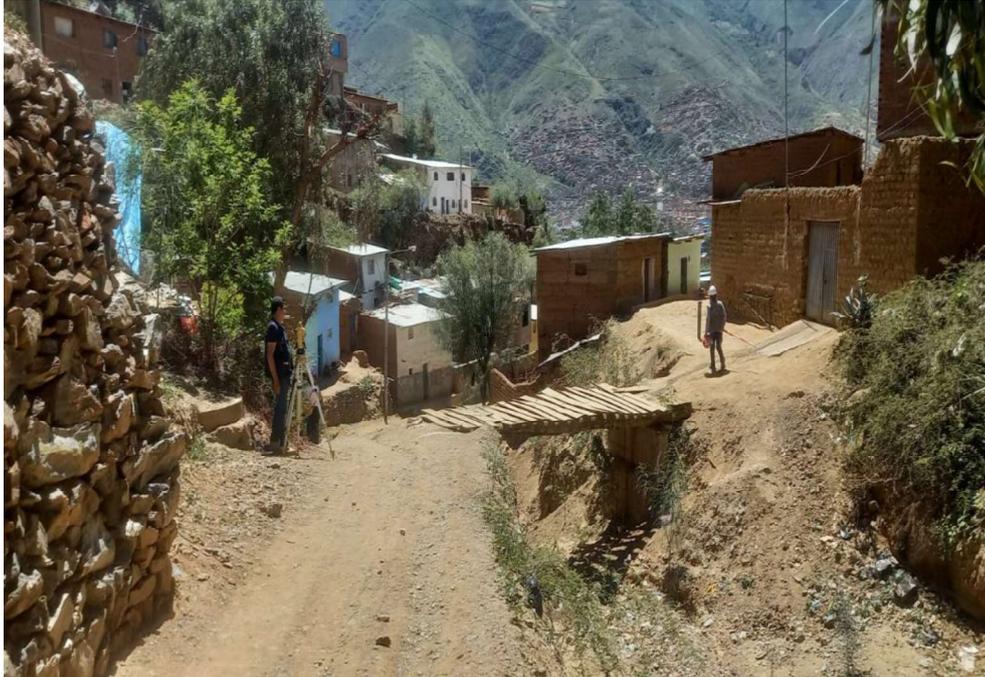
Trabajos topográficos, Malecón Jorge Chávez (cercano a la sección 11-11).
