UNIVERSIDAD NACIONAL HERMILIO VALDIZÁN
FACULTAD DE INGENIERÍA CIVIL Y ARQUITECTURA
ESCUELA PROFESIONAL DE ARQUITECTURA
CARRERA PROFESIONAL DE ARQUITECTURA

**“PATRIMONIO CULTURAL Y PUESTA EN VALOR DEL
MERCADO CENTRAL EN LA CIUDAD DE HUÁNUCO - 2022”**

TESIS PARA OPTAR EL TÍTULO DE PROFESIONAL DE ARQUITECTO

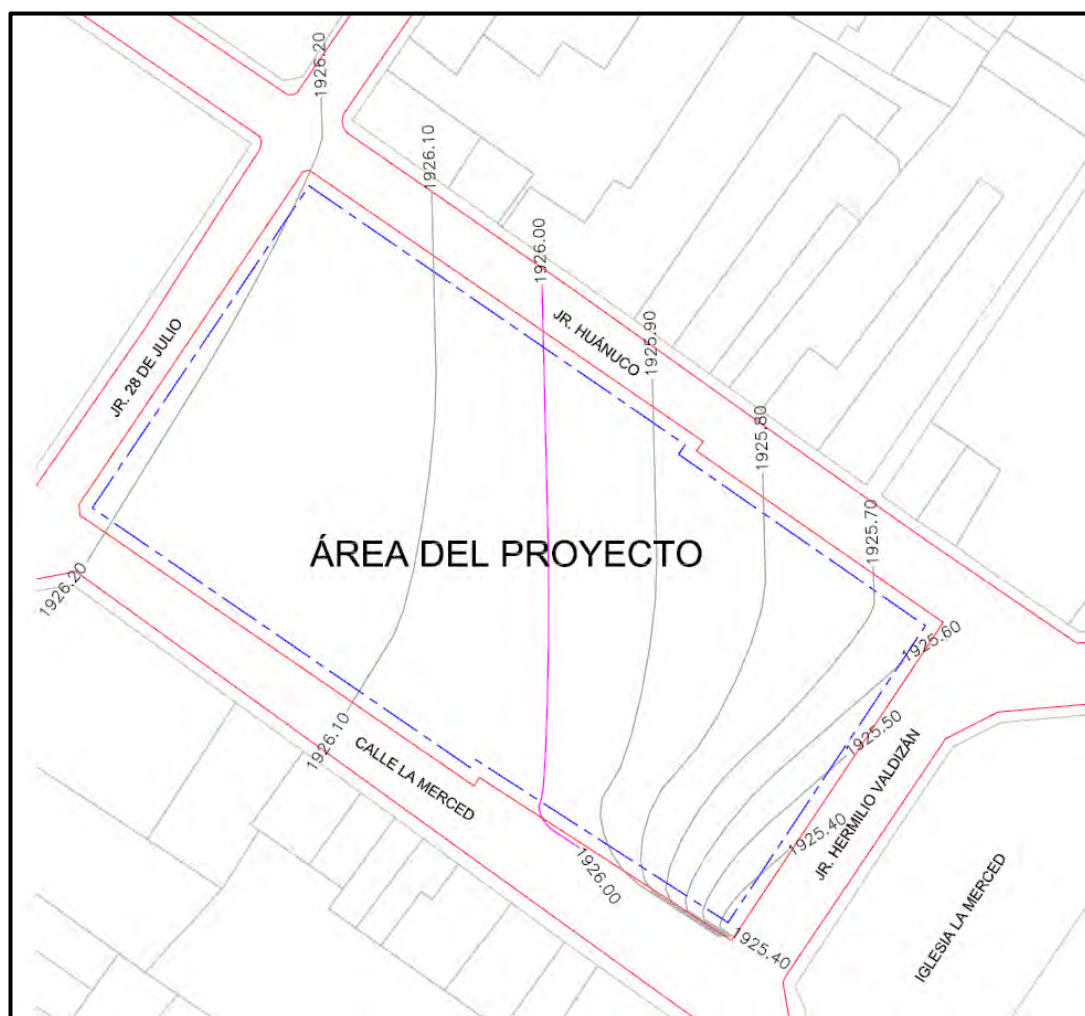
Figura 19

Curvas de nivel en el área del proyecto.

Nota: Como se puede apreciar en la Figura, la pendiente es mínima, siendo pendiente de 0.91%.

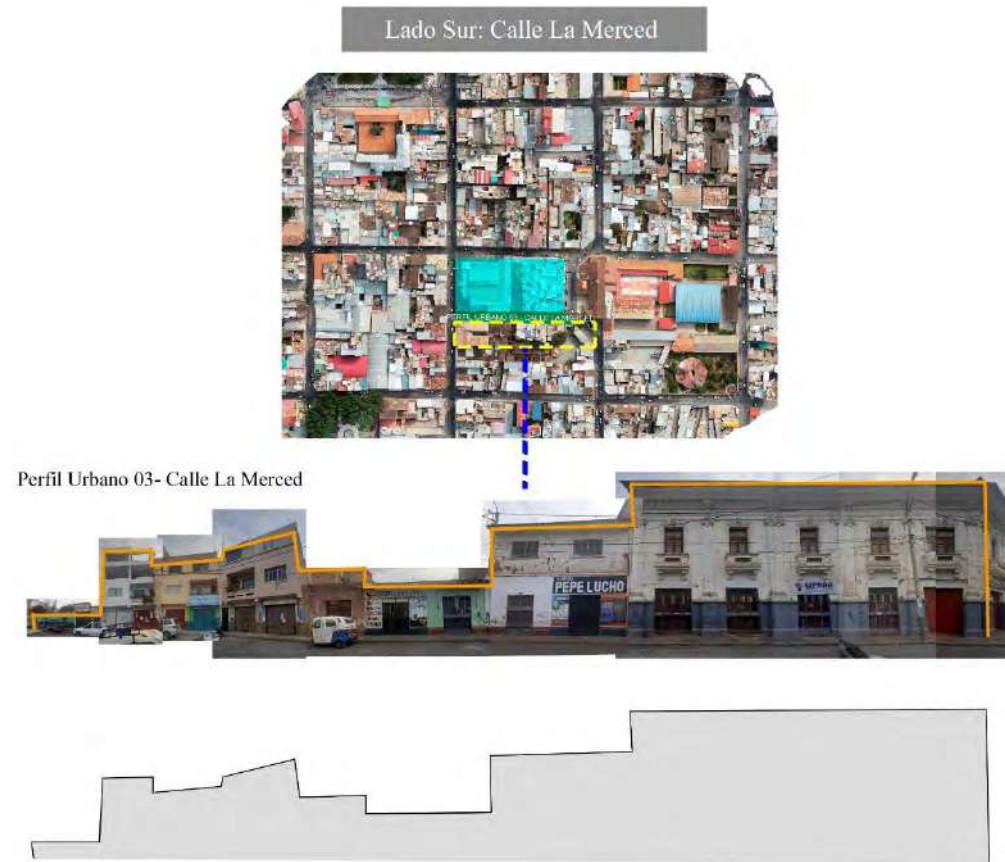
Figura 23

Perfil Urbano - Calle la Merced

Nota: En el Perfil Urbano 03 también es de forma irregular y variación de alturas, en donde se aprecia algunas edificaciones antiguas que contrastan con las edificaciones moderna por su materialidad y usos, en este perfil resalta el patrimonio cultural denominado Casa Vegas, cuya arquitectura es de un estilo Neocolonial

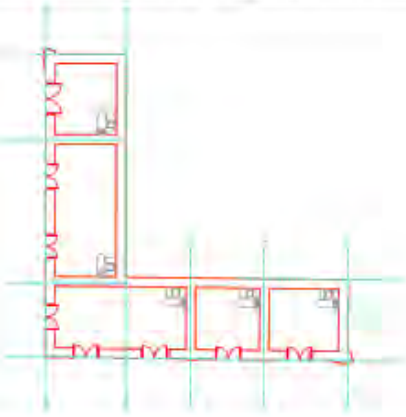
FICHA DE ESTADO FÍSICO ESPACIAL						
Ficha N°1	Zona A					
Planta Arquitectónica	Plano Clave

Foto						
Leyenda – Patologías						
Alteración en cubierta		Manchas de Humedad		Presencia de moho		
Obra Nueva		Desgaste		Fisuras		
Alteración en muros		Pérdida de piezas				
Elementos	Rango de daño					Materialidad
	Ninguno	Leve	Moderado	Fuerte	Severo	
Cimientos						Piedra
Columnas						Adobe y quincha
Muros						Adobe y tapial
Tijerales						Metálicos
Revoques						Yeso, Barro, Cemento
Pintura						Simple
Pisos						Concreto
Cubiertas						Calamitas, tejas de arcilla
Puertas						Madera, metálicas, rejas de hierro
Ventanas						Madera, metálicas, rejas de hierro

I. Eléctricas						Cables expuestos.
I. Sanitarias						Tubería de pvc
Observaciones						
Estado de conservación	Muy buena	Buena	Regular	Mala	Muy mala	
Daño existente	Daño existente					
Ninguno	Estado óptimo, conserva forma y es funcional.					
Leve	Conserva su forma, es funcional, pero necesita mantenimiento.					
Moderado	Conserva su forma y es funcional en forma precaria o conserva su forma pero no es funcional.					
Fuerte	Conserva vestigios de forma y localización.					
Severo	Pérdida de material, fragmentación y legibilidad.
