**PROPUESTA DE MEJORAMIENTO DEL DISEÑO GEOMÉTRICO SEGÚN
DG- 2018 DEL CAMINO VECINAL TRAMO II (0+000-3+383KM) DEL
CENTRO POBLADO RANCA Y, HUÁNUCO – 2023**

TESIS PARA OPTAR EL TÍTULO PROFESIONAL DE INGENIERO CIVIL

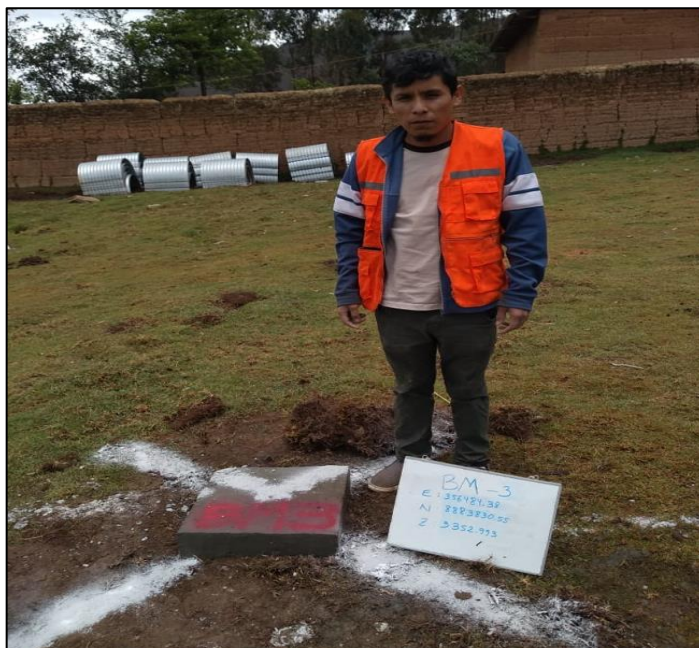
Vista del BM-3, ubicada estratégicamente en el área de influencia del camino vecinal

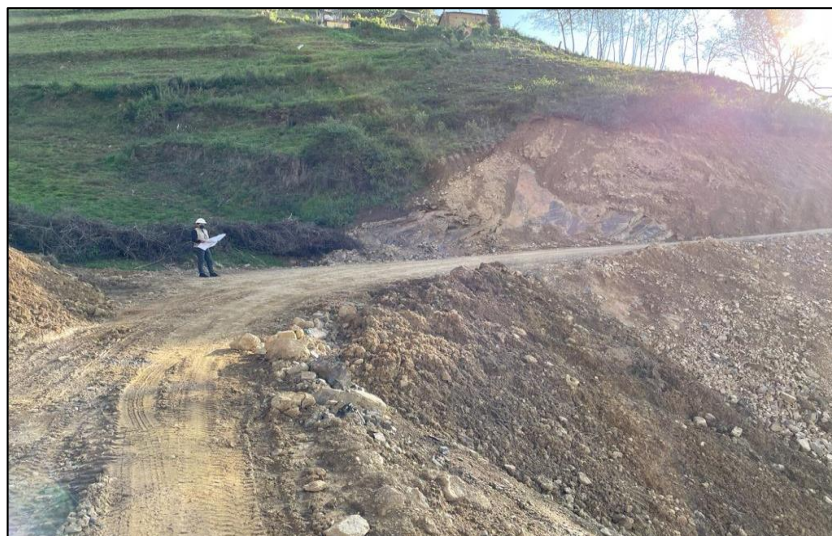
Figura 12
Vista del punto de falla (curva H. 8) – radio de curvatura menor a 15m

Según la evaluación del diseño geométrico en planta respecto a los datos del replanteo del proyecto, se identificaron 11 puntos de falla.

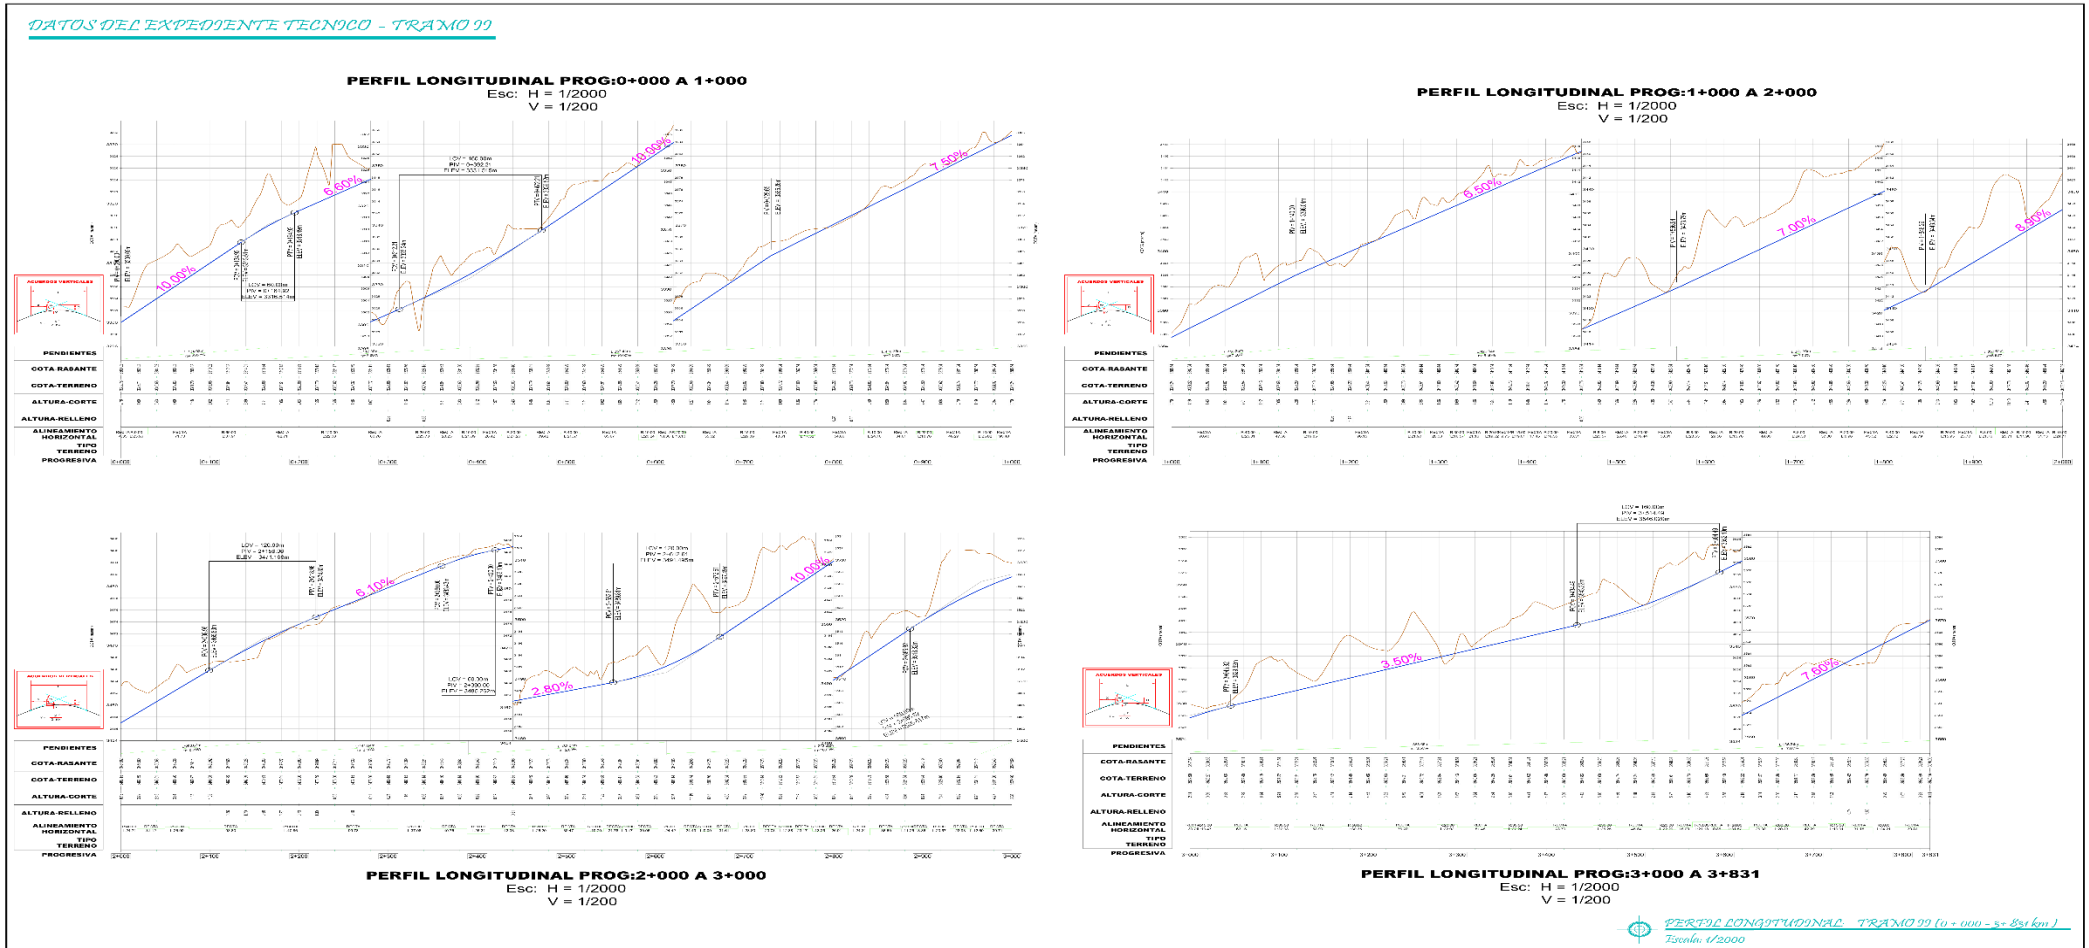
Figura 16
 Perfil longitudinal con pendientes menores a 11%

De todos los tramos tangentes considerados en el diseño geométrico de la vertical, se determina un grado el grado de incumplimiento de 0.00%. De la cual se evidencia que de los 13 tramos en análisis 0 incumplen con lo estipulado en la DG-2018.

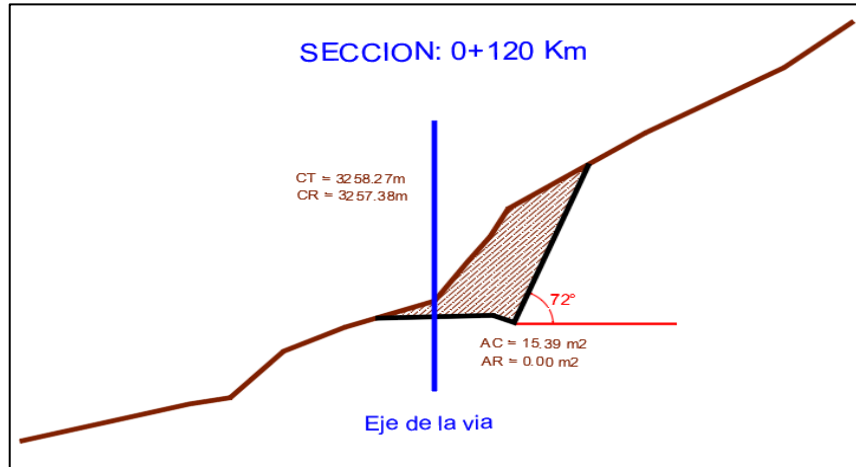
Figura 17
Secciones transversal más representativa del tramo (0+100 – 0+380 Km)

En toda la vía comprendida de la investigación, consideramos 8 tramos en el diseño geométrico de la sección transversal, tramos que difieren en ángulos de inclinación de corte; por lo tanto, del cuadro resumen se determina el grado de incumplimiento que es de 37.50%. Para mayor entendimiento ver las figuras siguientes.

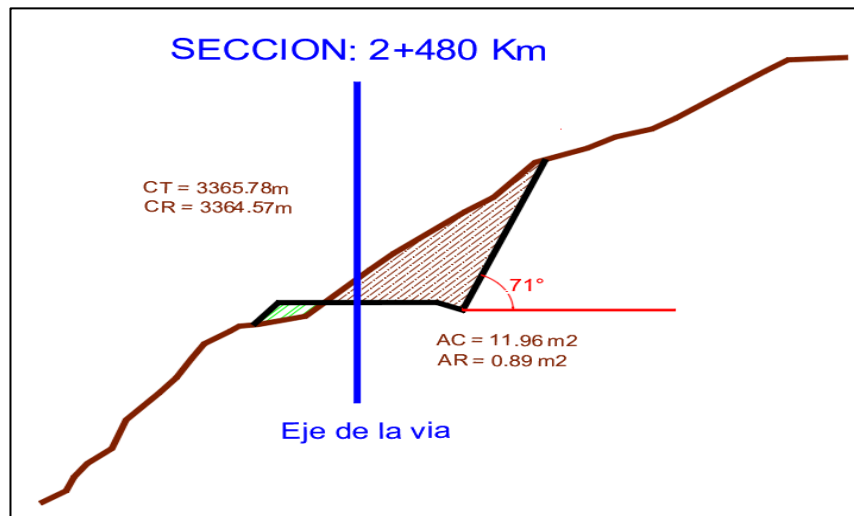
Figura 19
Secciones transversal más representativa del tramo (2+020 – 2+800 Km))

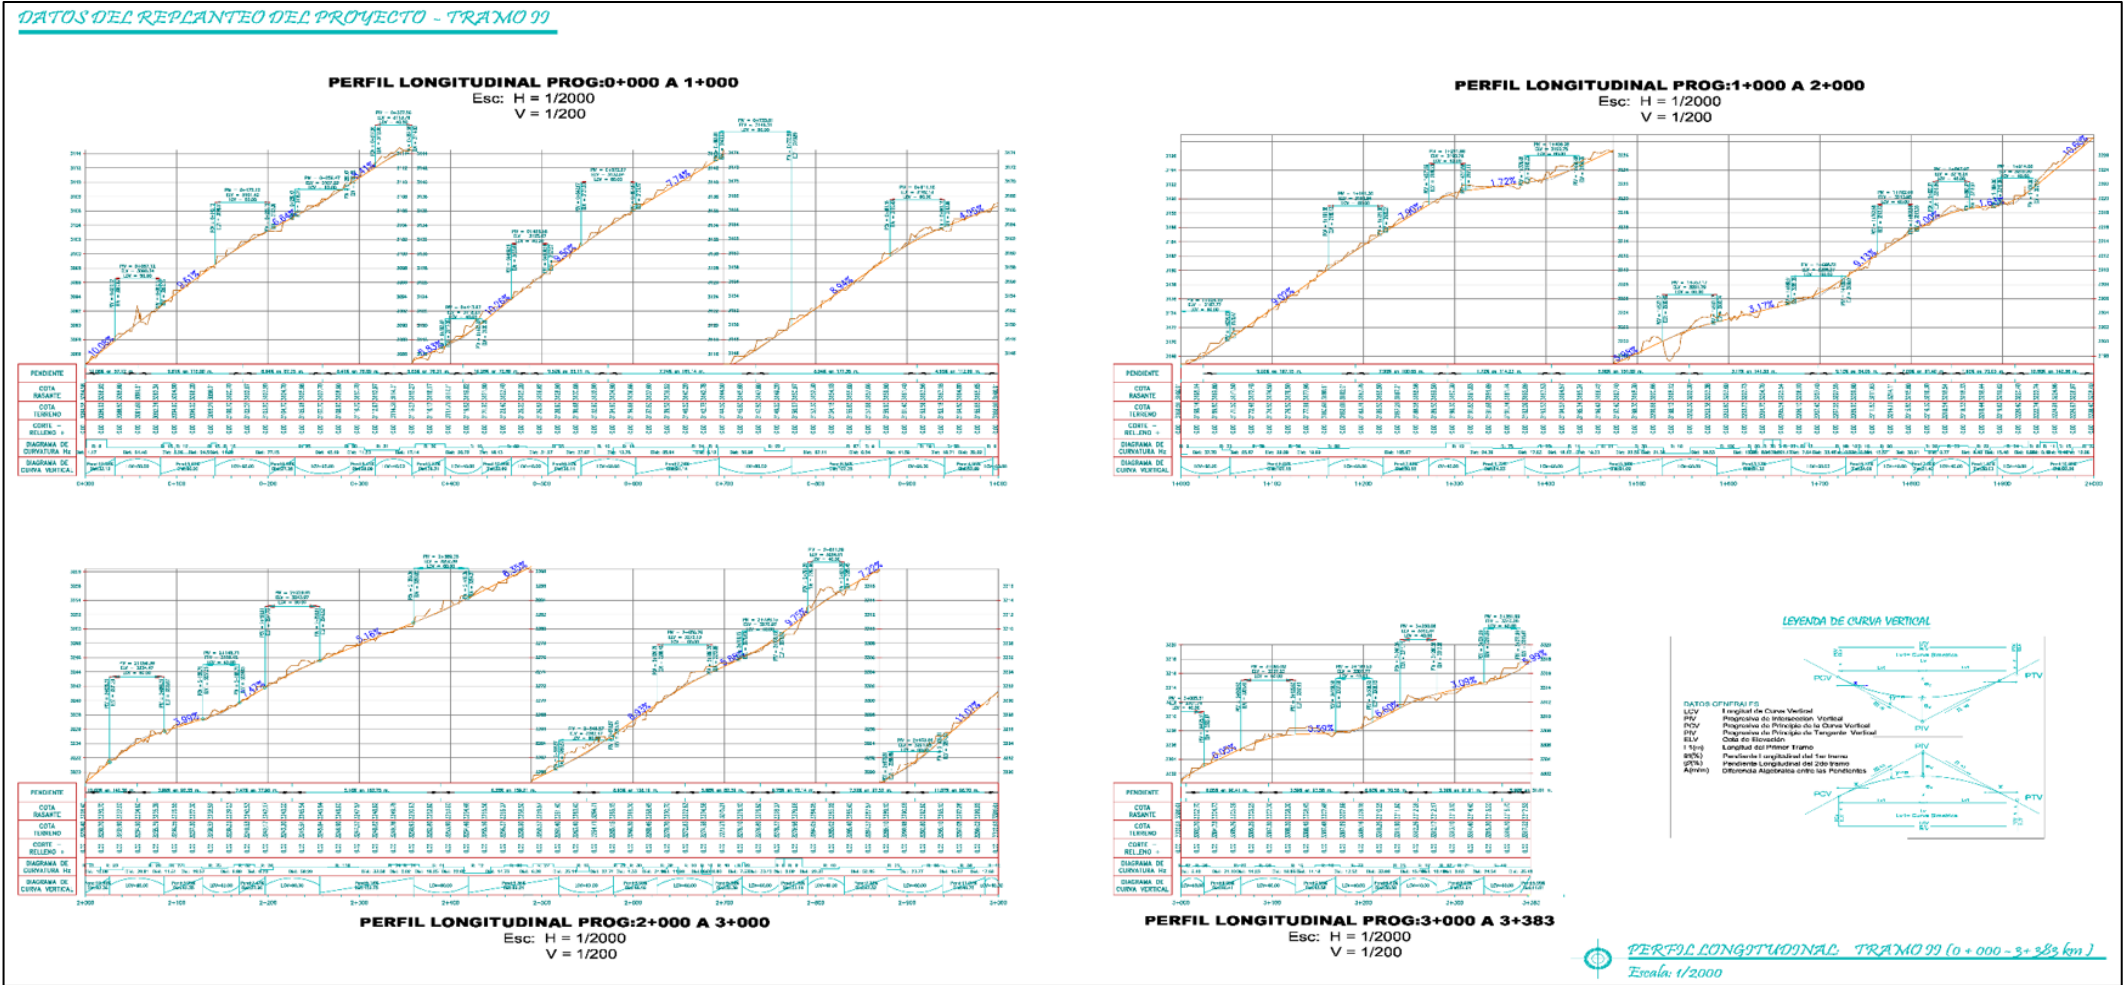
Figura 21
 Perfil longitudinal con pendientes definidas – replanteo del proyecto

De todos los tramos tangentes considerados en el diseño geométrico de la vertical, se determina un grado el grado de incumplimiento de 7.69%. De la cual se evidencia que de los 33 tramos tangentes en análisis 1 no cumplen con lo estipulado en la DG-2018.

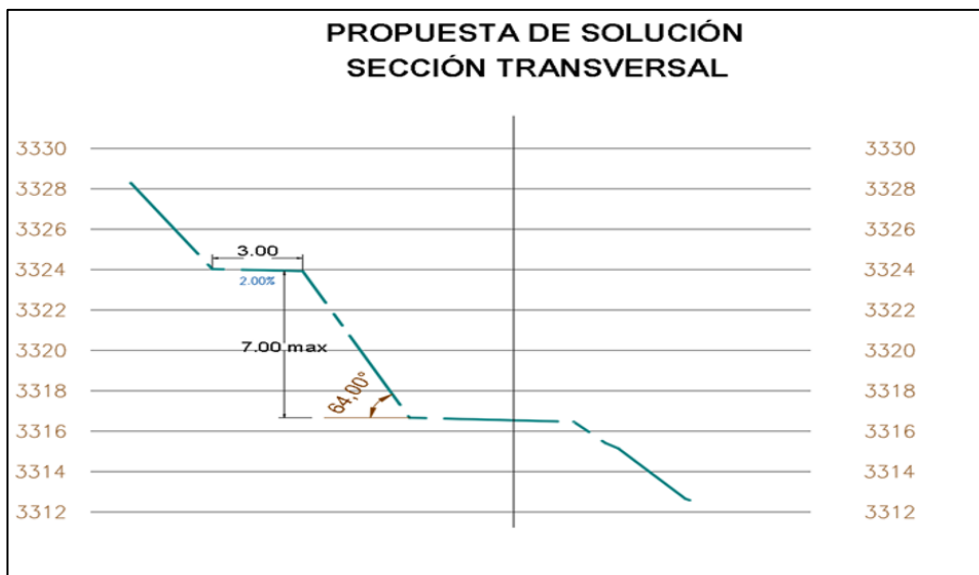
Figura 277
Sección transversal más representativa del tramo (2+865 – 3+45 km)

En toda la vía comprendida de la investigación, para la propuesta de mejoramiento se consideró 7 tramos en el diseño geométrico de la sección transversal, tramos que difieren en ángulos de inclinación de corte; por lo tanto,

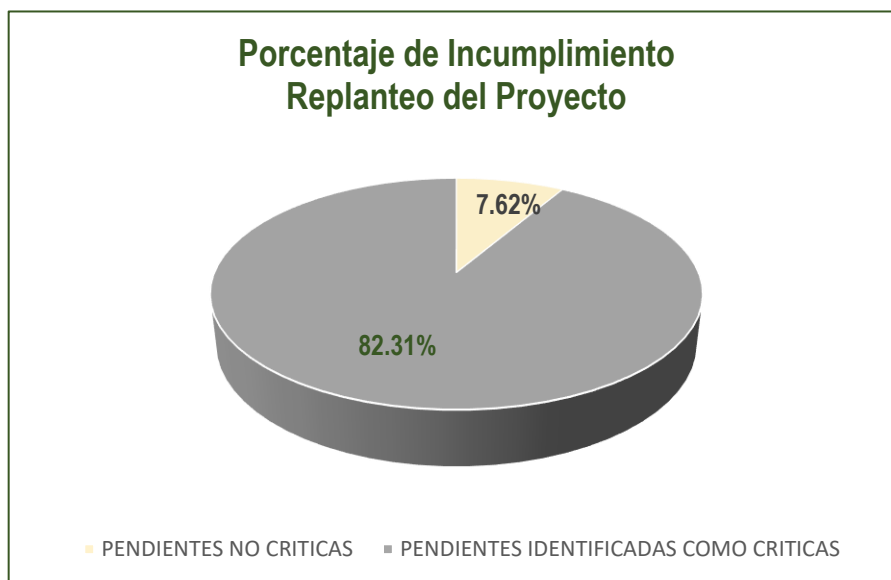
Porcentaje de incumplimiento en Alineamiento Vertical – Replanteo del proyecto

Teniendo el cuadro resumen de los análisis de resultados, se procede a verificar los puntos de falla, parámetros que incumplan con el manual de carreteras, teniendo una presencia leve del porcentaje de incumplimiento (7.62%), respaldando así la aplicación de una propuesta de mejoramiento del diseño geométrico según la DG-2018.

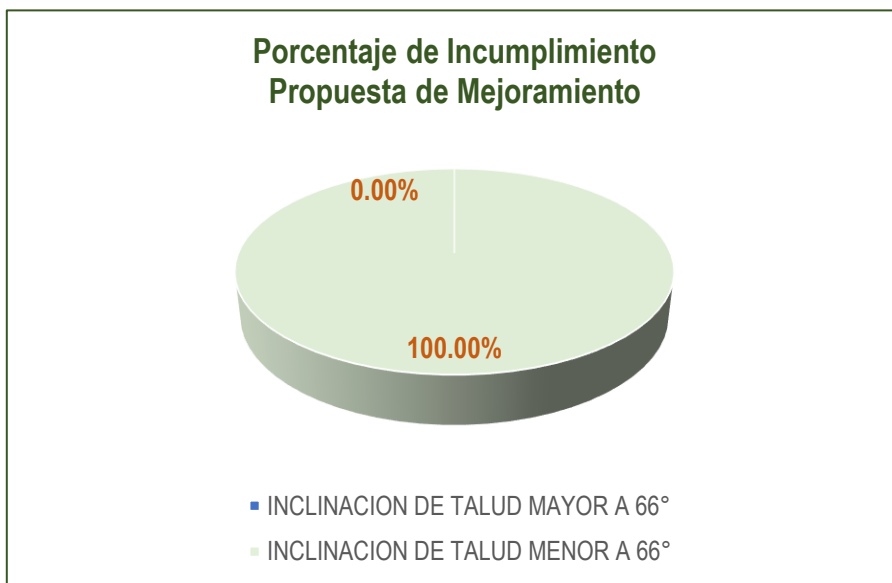
Figura 399
 Porcentaje de incumplimiento Sección Transversal – Propuesta de mejoramiento

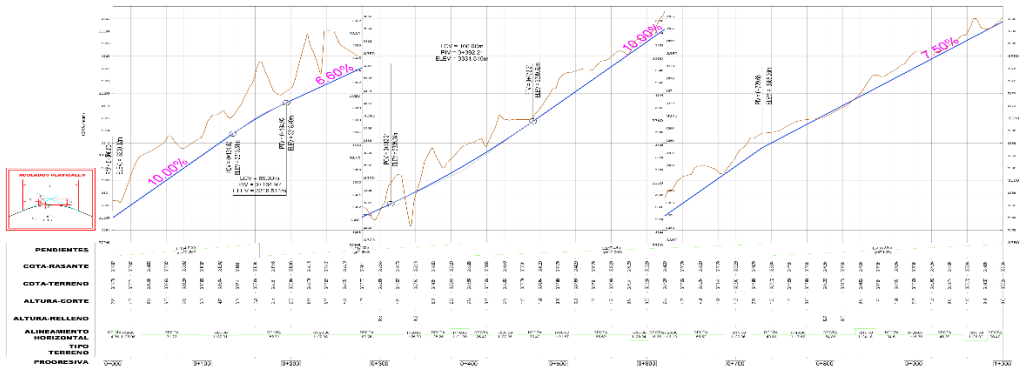
PERFIL LONGITUDINAL: TRAMO 99 (0+000 - 3+831 km)
Escala: 1/2000

PERFIL LONGITUDINAL PROG:1+000 A 2+000

PERFIL LONGITUDINAL PROG:2+000 A 3+000

PERFIL LONGITUDINAL PROG:3+000 A 3+831

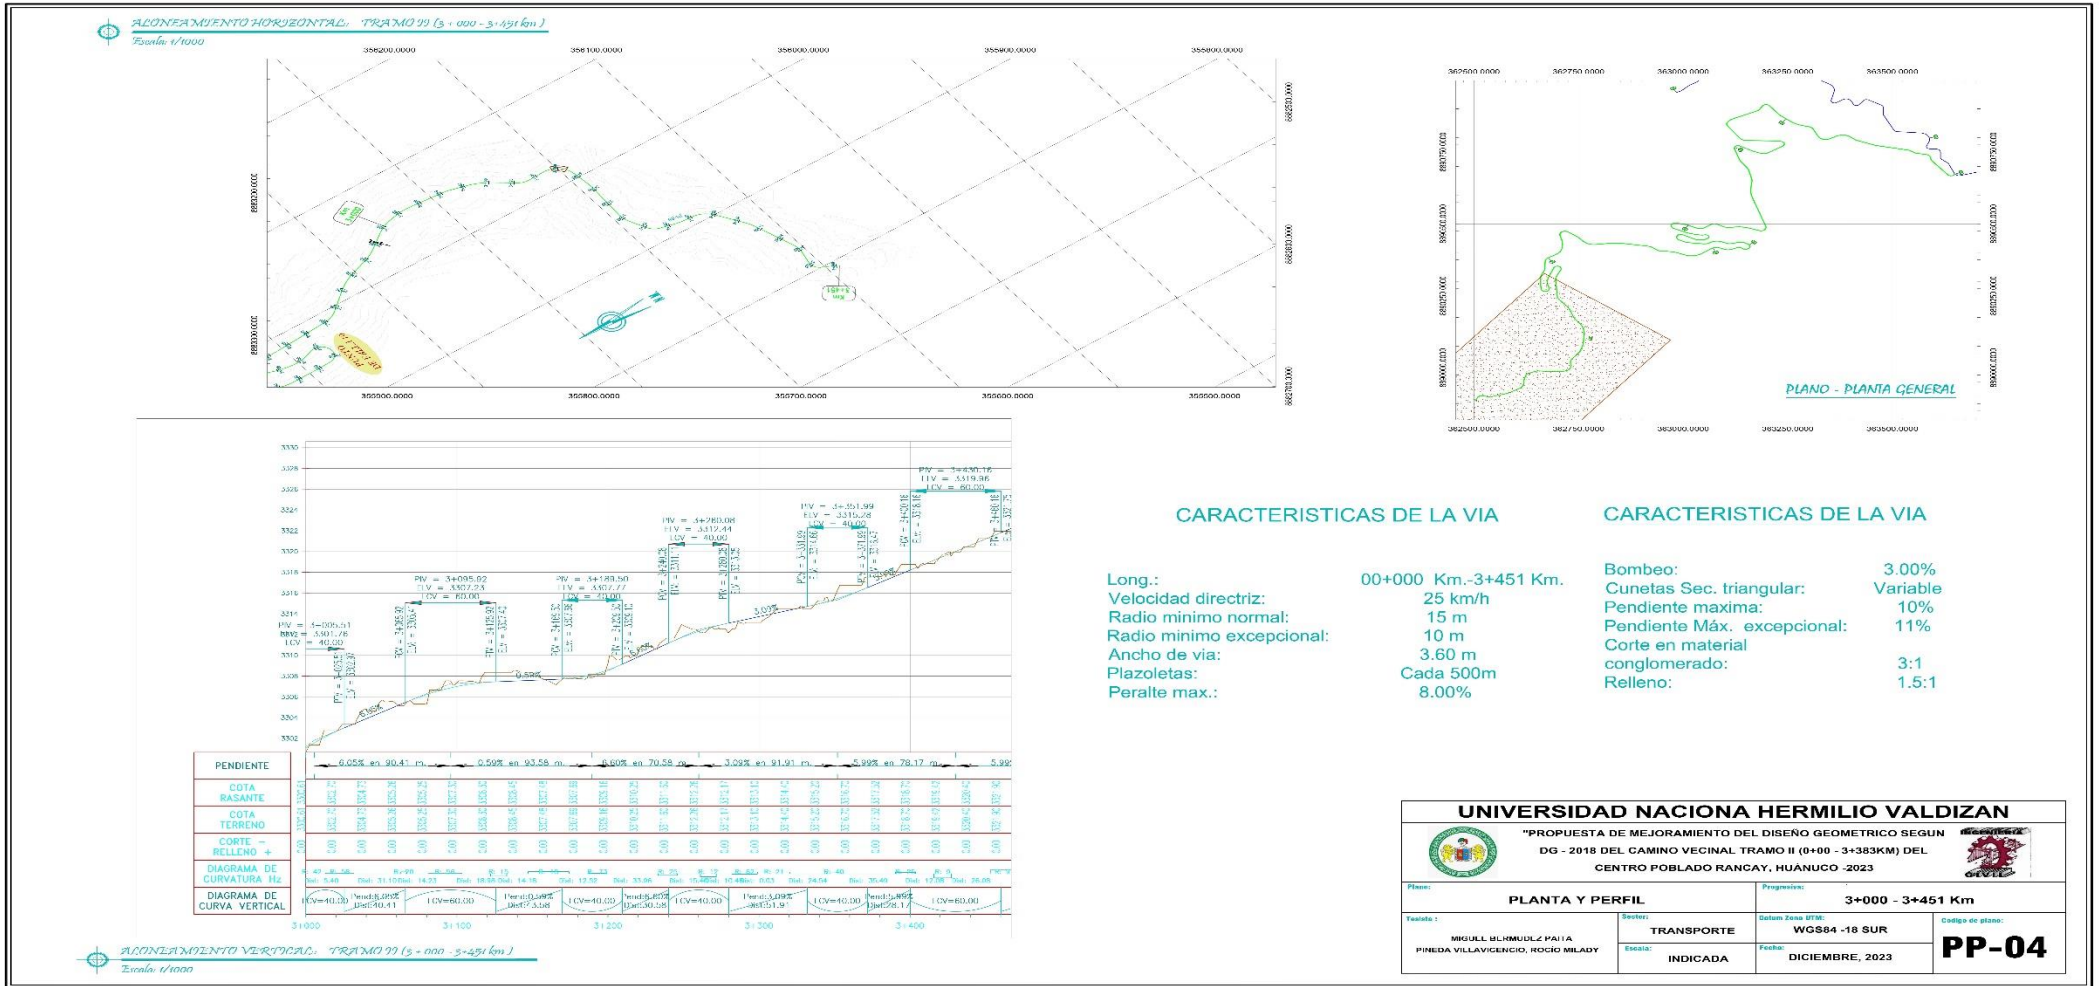
CARACTERISTICAS DE LA VIA

Long.: 00+000 Km.-3+451 Km.
 Velocidad directriz: 25 km/h
 Radio minimo normal: 15 m
 Radio minimo excepcional: 10 m
 Ancho de via: 3.60 m
 Plazoletas: Cada 500m
 Peralte max.: 8.00%
