**UNIVERSIDAD NACIONAL HERMILIO VALDIZÁN**  
**FACULTAD DE INGENIERÍA CIVIL Y ARQUITECTURA**  
**ESCUELA ACADÉMICO PROFESIONAL DE ARQUITECTURA**

**“RESTAURACIÓN ARQUITECTÓNICA DE LA CASA HACIENDA QUICACAN  
PARA SU REVALORACIÓN COMO PATRIMONIO HISTÓRICO – TURÍSTICO,  
PAISAJÍSTICO Y PUESTA EN USO SOSTENIBLE, MICROCUENCA DEL  
DISTRITO DE CONCHAMARCA, DEPARTAMENTO DE HUÁNUCO 2015 – 2025”.**

**TESIS DE GRADO PARA OPTAR EL TÍTULO PROFESIONAL DE ARQUITECTO**

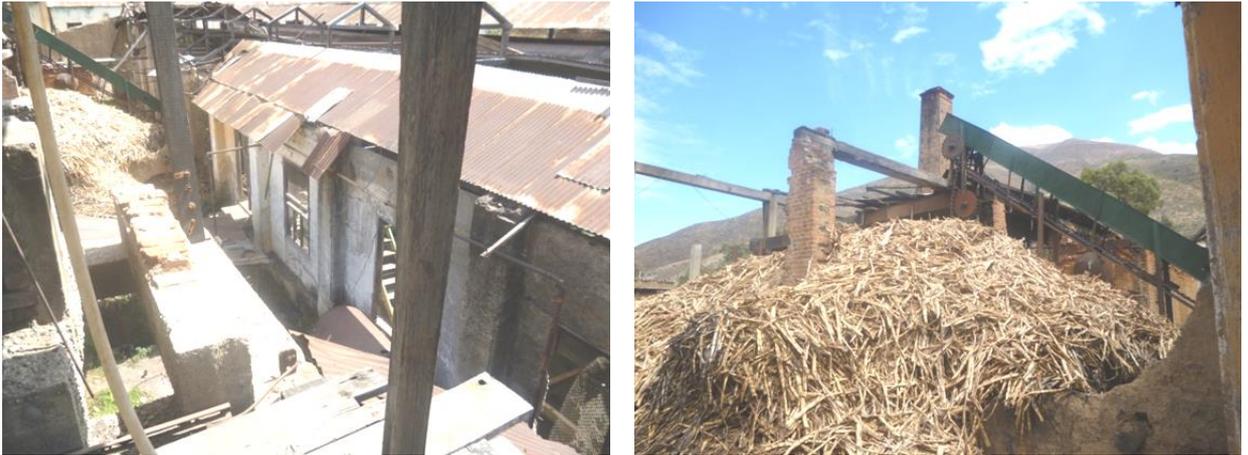
Imágenes 26, 27: Vistas de las instalaciones del Trapiche e Industria Quicacán, El Trapiche de la casa hacienda Quicacan se encuentra totalmente abandonado aun asi existe un pequeño grupo de trabajadores que siguen destilando el jugo de la caña dentro de estas instalaciones, con materiales y jerramientas de la epoca republicana

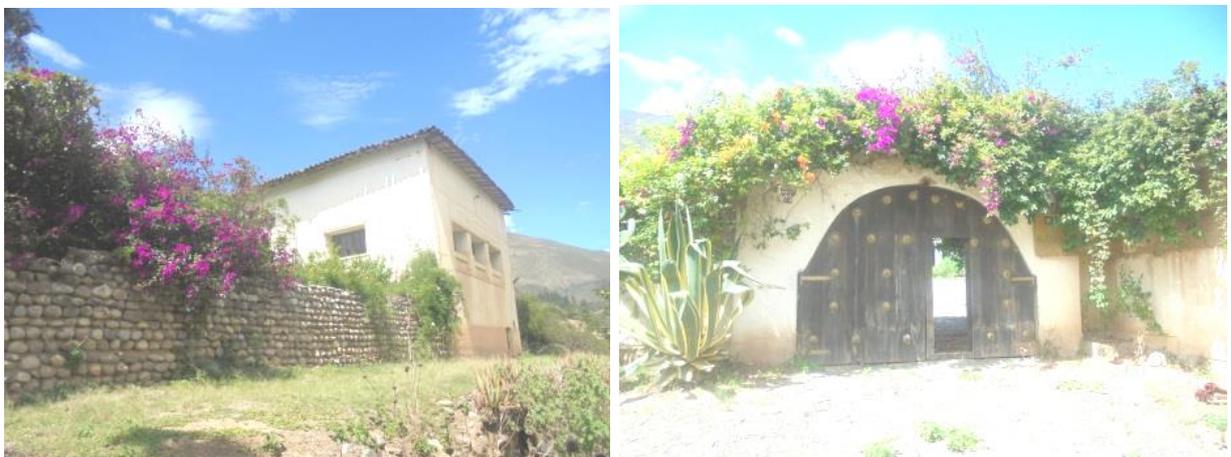
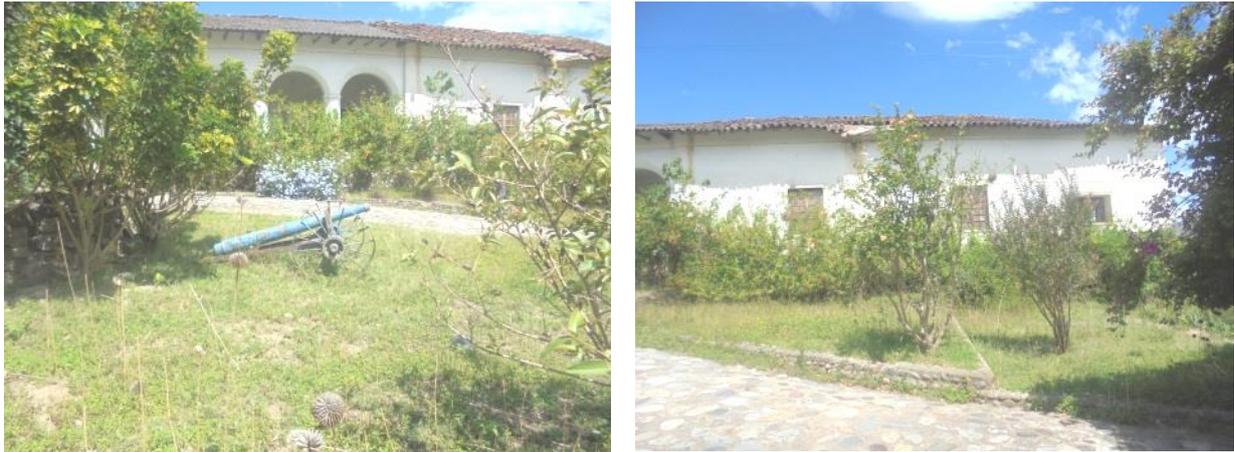
Imágenes 33, 34, 35, 36: Fotos Tomadas en la segunda visita, se puede apreciar con más detalle el estado de cada una de las edificaciones que conforman la totalidad de la Casa Hacienda.

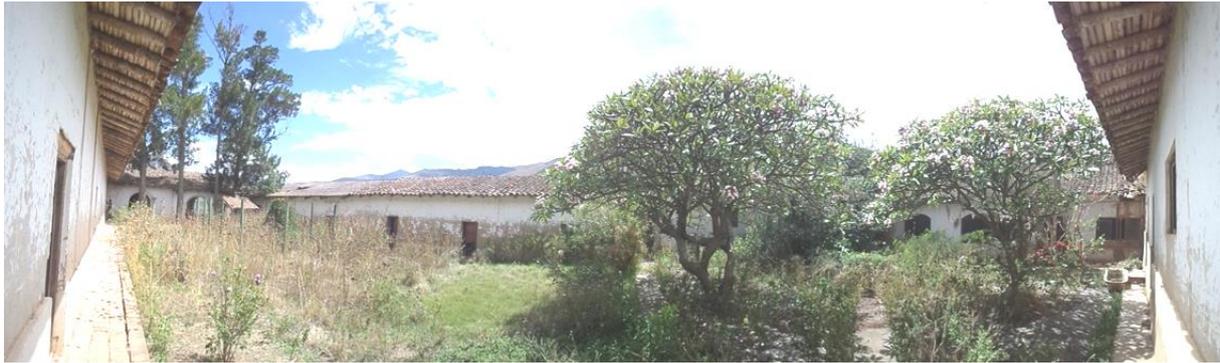
Imagen 37: Fotos tomadas en la tercera visita a la casa Hacienda, se puede observar detalles del interior de los Módulos que conforman la Casa Hacienda.

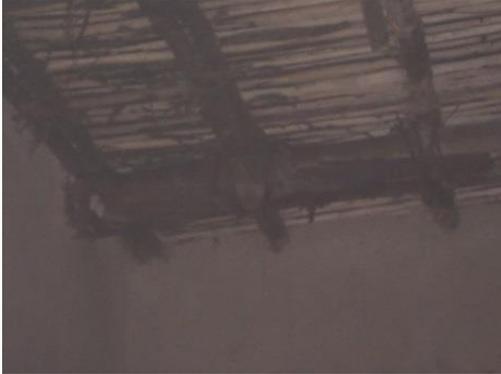
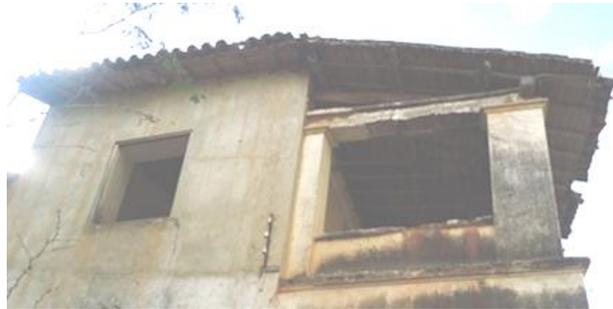
- **Animales:** En todo el segundo piso del conjunto arquitectónico y todo el módulo D, se identificaron colonias de quirópteros conocidos comúnmente como murciélagos estos animales prefieren los espacios oscuros, por lo que los espacios abandonados que aún conserven sus cubiertas propician su desarrollo. Sus desechos se acumulan en el entramado de las cubiertas, vigas de madera, paredes y pisos generando deterioros de gran magnitud. Este tipo de agente de deterioro se da mayormente en edificios abandonados que se ubican en zonas rurales o forestales.

Imágenes 61, 62: Se entrevé espacios habitados por murciélagos en la Casa hacienda.

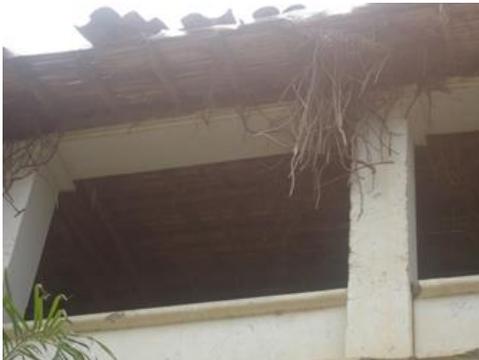
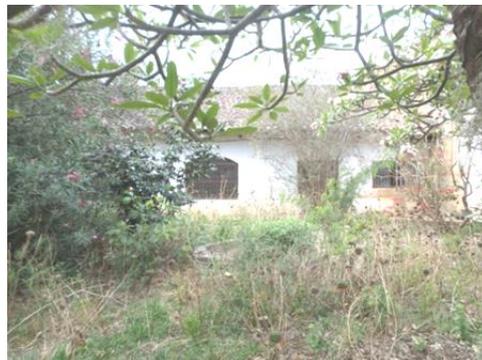
- **Organismos superiores vegetales:** Lo componen plantas y arbustos de un tamaño considerable, entre ellos se han Identificado El Molle (Schinus Mole), Tuna (Tuna Opuntia), Eucalipto (Eucalyptus). Estas plantas conservan la humedad en los lugares

donde crecen y sus raíces pueden afectar elementos estructurales. Su germinación suele ser accidental aunque su desarrollo se ha debido al descuido o desinterés de los Propietarios.

Imágenes 63, 64: Las plantas son unos de los elementos más perjudiciales que se han encontrado dentro de la Hacienda, puesto que no solo afectan los acabados sino también la estructura debilitando la integridad total de la edificación.

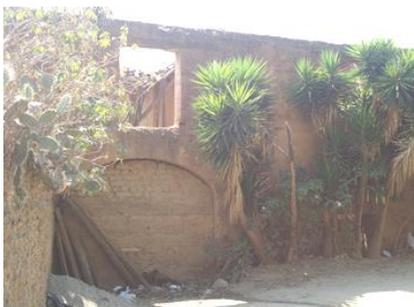
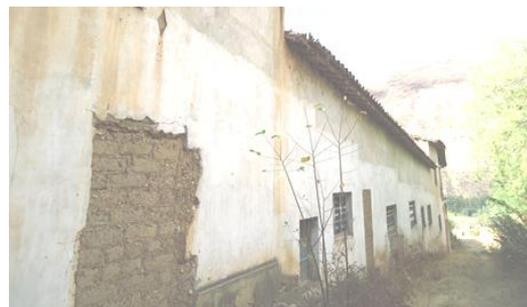
Imágenes 69, 70: El tapiado de vanos es una de las principales alteraciones que se ha identificado en la Casa hacienda.

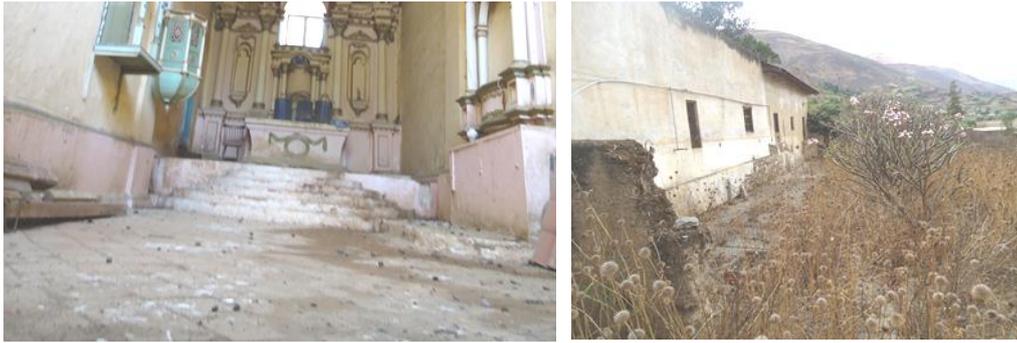
- **Incuria:** Negligencia, abandono o falta de cuidado, concluimos que es la falta de mantenimiento o desinterés de ciertos espacios o áreas del inmueble haciendo que se acumule suciedad, basura y hasta la pérdida de elementos importantes en la composición del edificio.

Imágenes 71, 72: La incuria se ve reflejada en los Modulo C, F y G, notándose el acumulamiento de basura

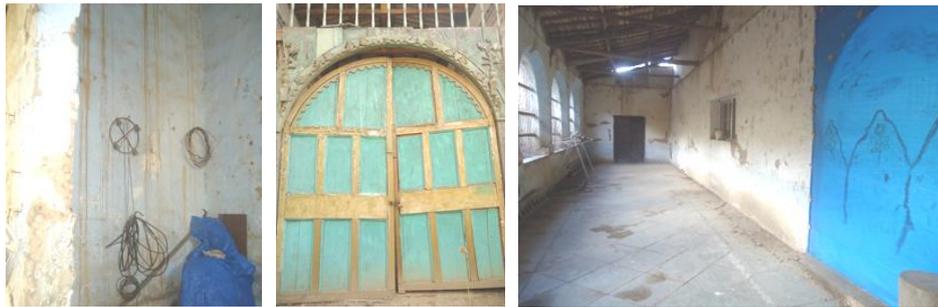
Imágenes 73, 74, 75: El Abandono en que se encuentran algunos Módulos, hace que gente de mal vivir los utilicen sin ningún respeto a su historicidad.

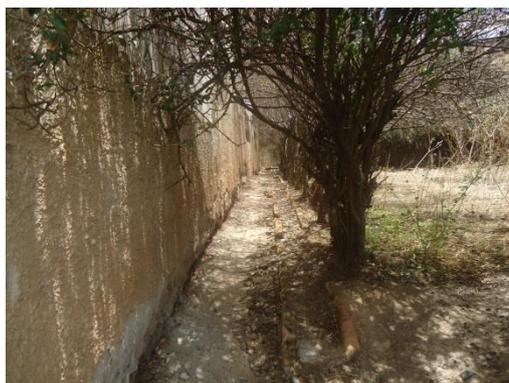
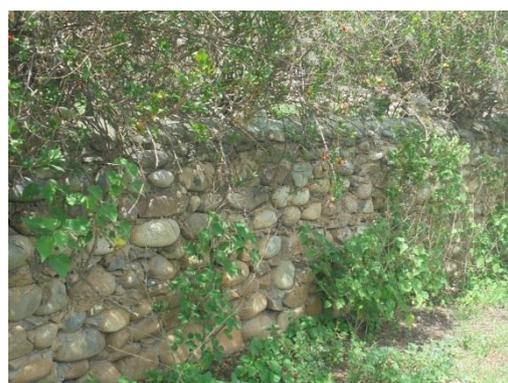
Imágenes 113, 114: Vista de los cimientos y Sobrecimiento utilizados en todos los módulos de la Casa hacienda, el sistema constructivo es similar en todas, El asentado de piedras de unidas con argamasa de barro y material vegetal

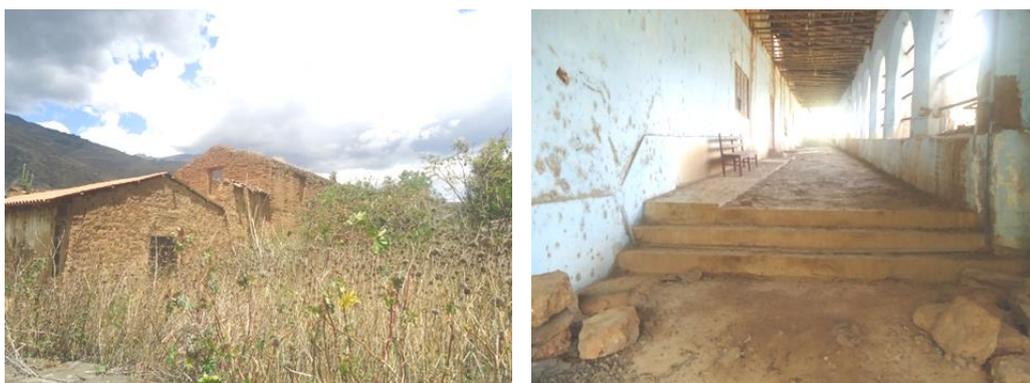
Imágenes 115, 116: El sistema de asentamiento en adobes que se utilizó para formar los muros de la Casa hacienda son mixtos, es decir una mezcla de muro de cabeza y soga, se puede entrever lugares donde los muros han sido modificados.

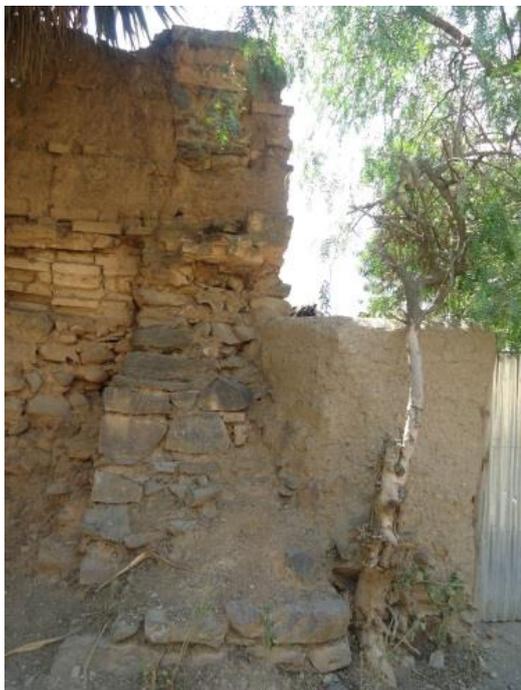
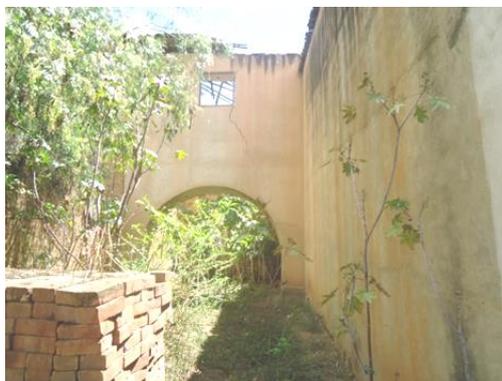
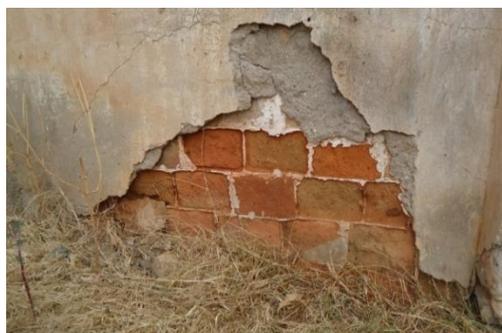
adición de muros divisorios y el tapiado de vanos, el adobe se ha disgregado en varias zonas debilitando la estructura. Así mismo los muros de carga han perdido secciones lo que ha debilitado el marco estructural, esto aunado a la falta de cubiertas, tanto de entepiso como de azotea.

Imágenes 117, 118, 119: Los Muros del Módulo C son los más dañados han sufrido por efecto de las lluvias y la falta de cobertura.

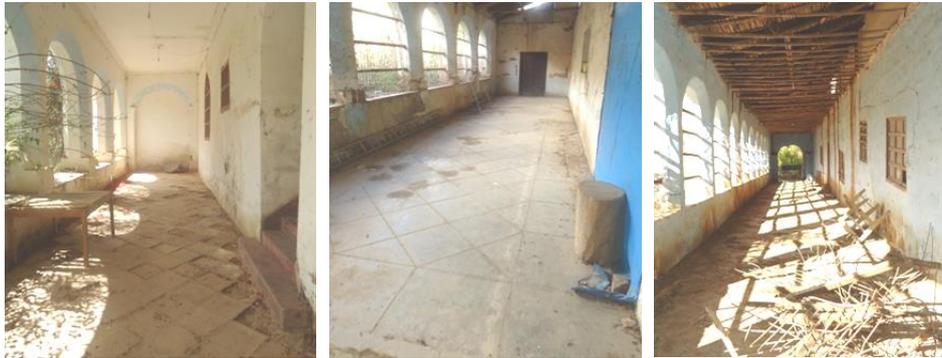
Imágenes 132, 133, 134: El primer nivel de los módulos A y C se aprecian vestigios del tipo de piso utilizado en la Casa hacienda, en ella se han identificado dos tipos de baldosas de arcilla cocida, distribuidas en una trama dinámica.

Desgraciadamente los pisos son las áreas en las que más se han perdido los elementos originales y donde se observan cambios, los cuales van desde la pérdida total de los pisos hasta invasión de técnicas contemporáneas como pisos de concreto y pisos de granito.

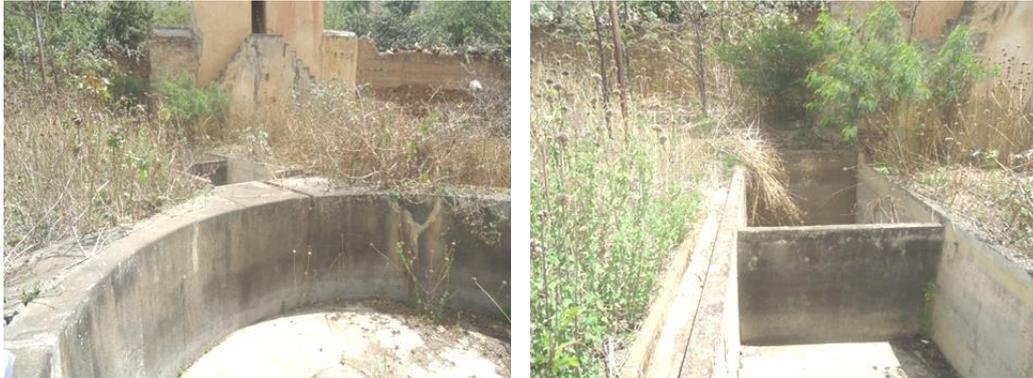
Imágenes 139, 140: vistas de la cisterna principal y sus compartimentos, se observa que las instalaciones fueron renovados con materiales modernos.

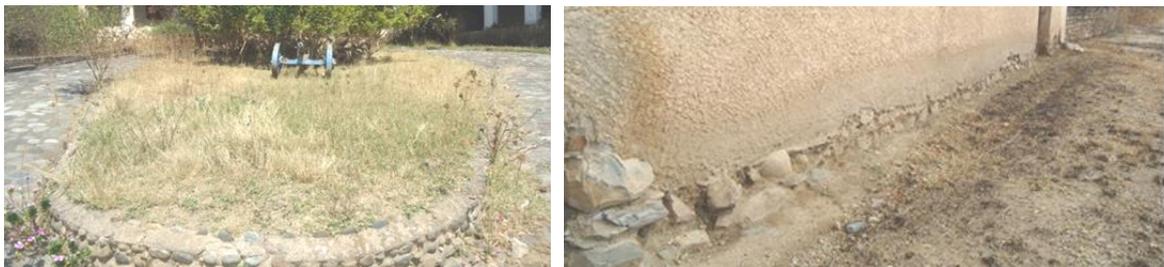
Imágenes 141, 142: hoy en día las canalizaciones de aguas de lluvia están obstruidas o enterradas causando la erosión de los cimientos

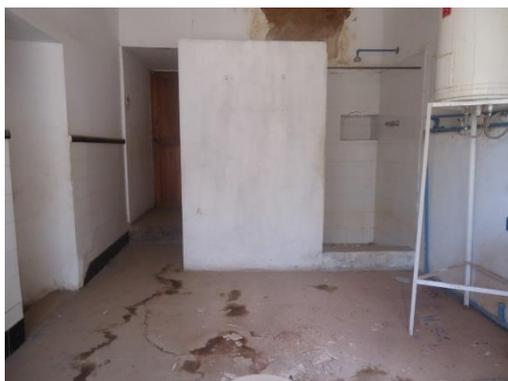
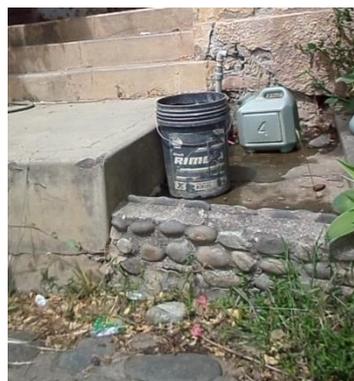
Imágenes 143, 144: Salida de puntos de Agua y Desagüe ubicados en el Modulo B, cuando aún funcionaba como oficinas de la cooperativa Quicacán.

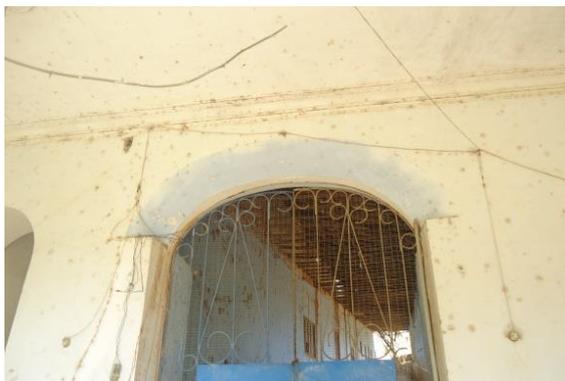
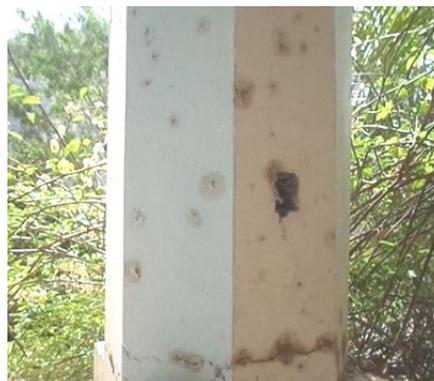
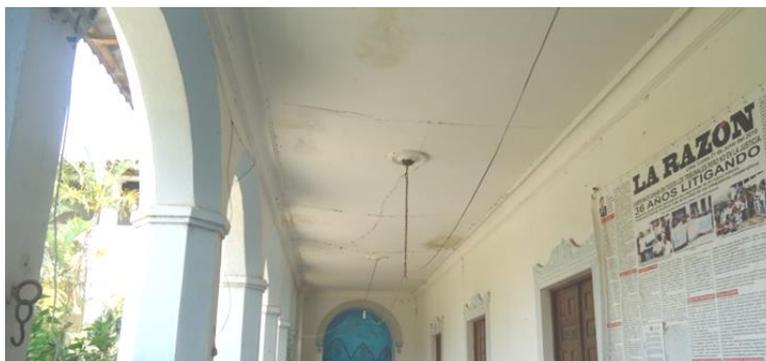
- Instalaciones Eléctricas implantadas en los módulos A y B específicamente en los espacios A-01, A-02, A-4, B-06, B-15, B-16, Cabe resaltar, estas instalaciones presentan sus conductores electricos totalmente expuesto y deteriorados.

Imágenes 145, 146, 147: Instalaciones Eléctricas precarias ubicadas en el Módulo A y B, para las reuniones esporádicas que tiene la Comunidad y los accionistas de la cooperativa.

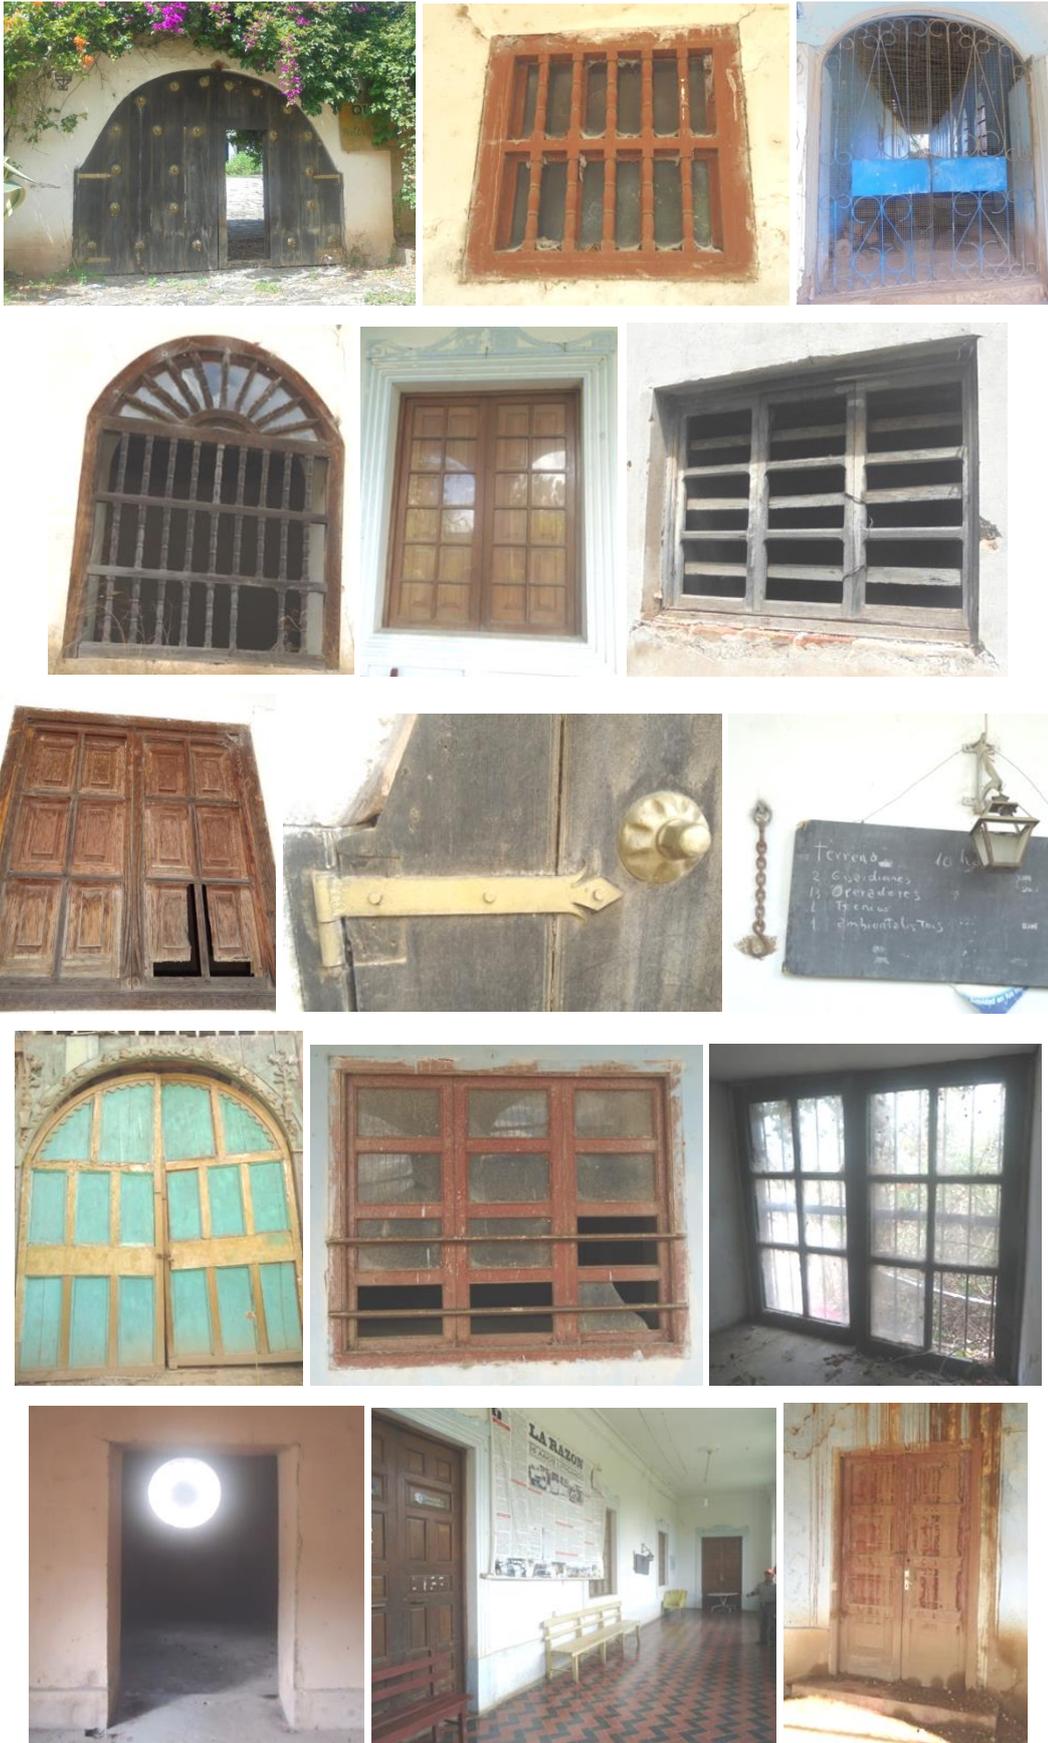
Imágenes 148,..... 162: Vistas de puertas y ventanas del todo el conjunto arquitectónico, donde observamos que solo existe una puerta de carpintería metálica la cual es la puerta de ingreso al Módulo C, por otra parte también encontramos detalles y accesorios de Hierro forjado de la época colonial.
