UNIVERSIDAD NACIONAL HERMILIO VALDIZÁN

**“ÍNDICE DE CONDICIÓN DE PAVIMENTO RÍGIDO DEL JR. 28 DE JULIO -
HUÁNUCO, APLICANDO NORMAS ASTM D6433 Y DEL MTC, PARA SU TIPO
DE INTERVENCIÓN, 2016”**

BACH. ING. KARLA MEDINA MAMANI

2016

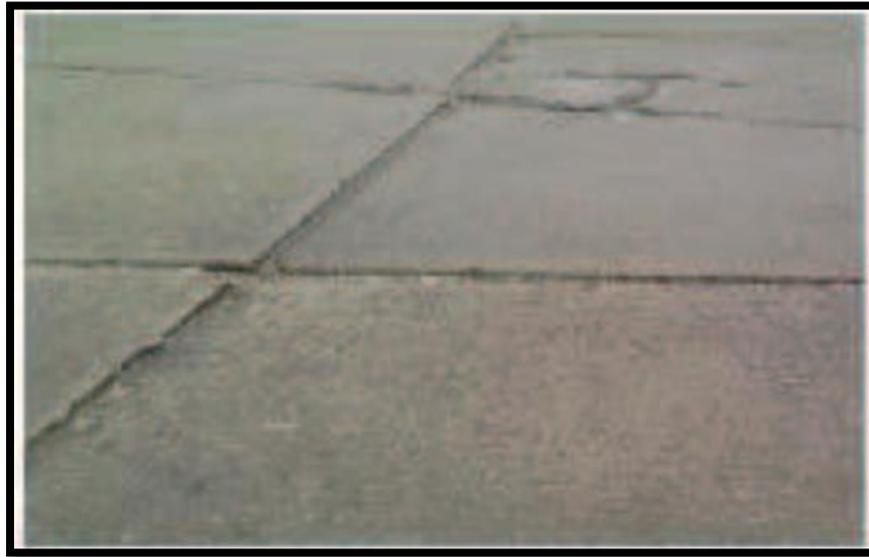
FIGURA 30: gravedad 2; reducción significativa de la velocidad

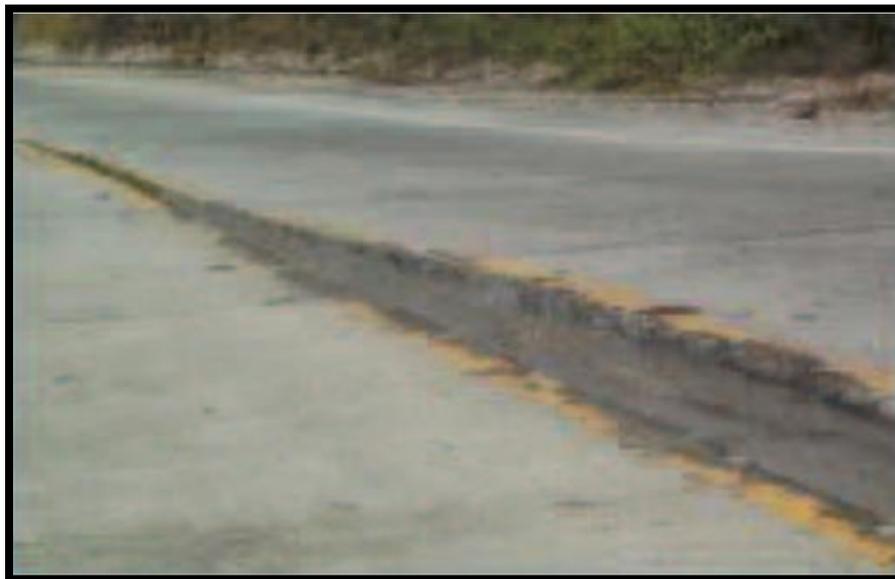
FIGURA 31: gravedad 3; reducción drástica de la velocidad

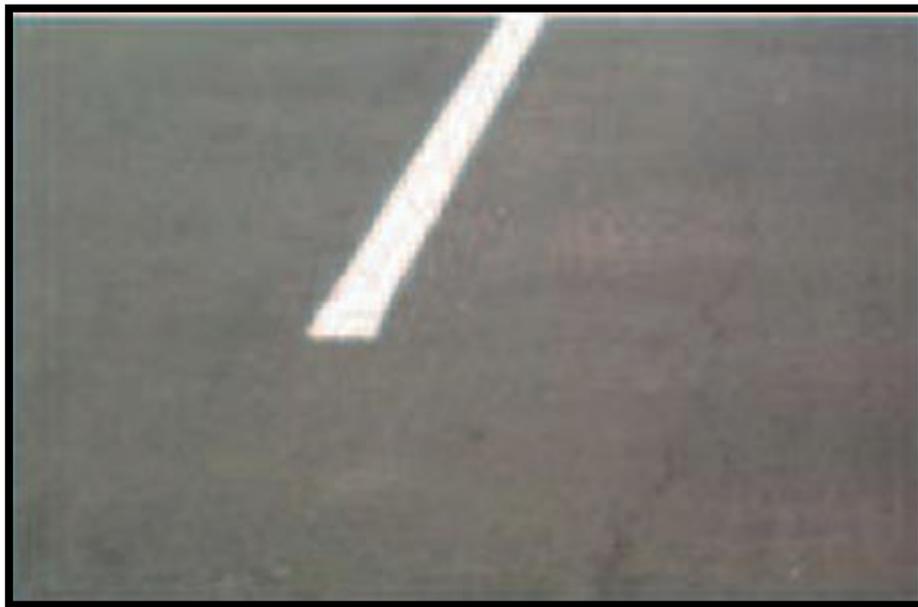
IGURA 32: Fisuras finas

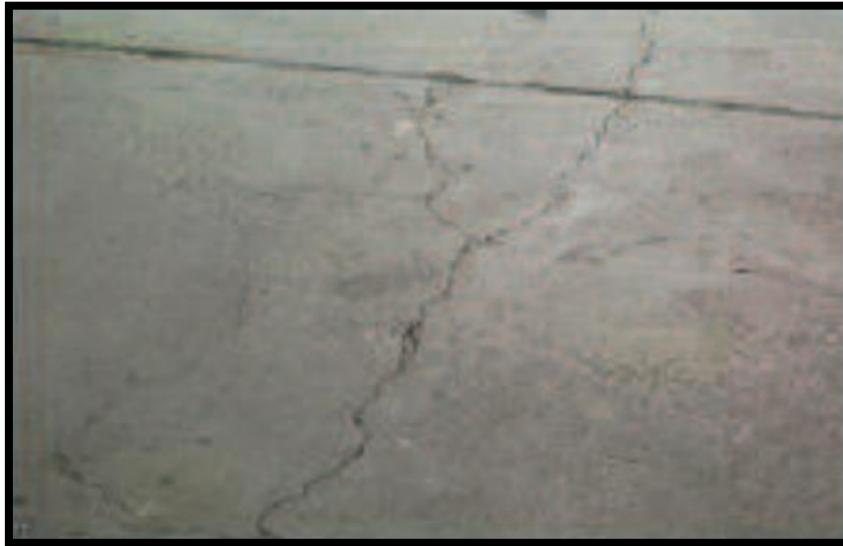
FIGURA 33: Fisuras medias

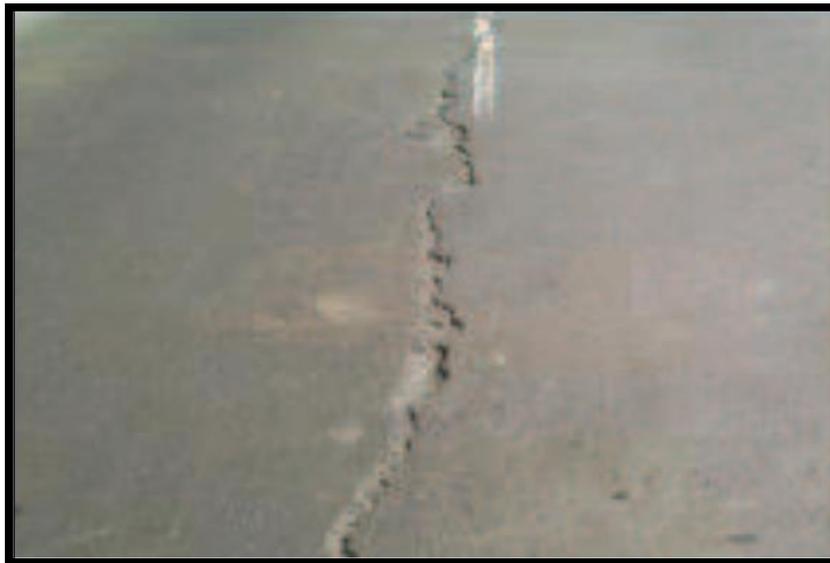
FIGURA 34: Fisuras gruesas

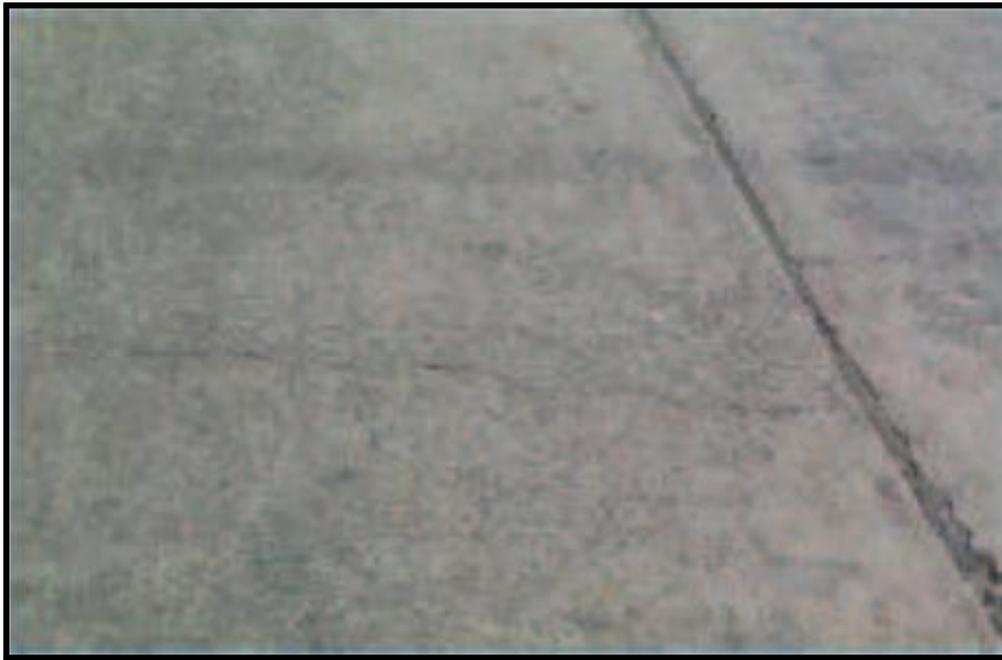
FIGURA 35: fisuras finas

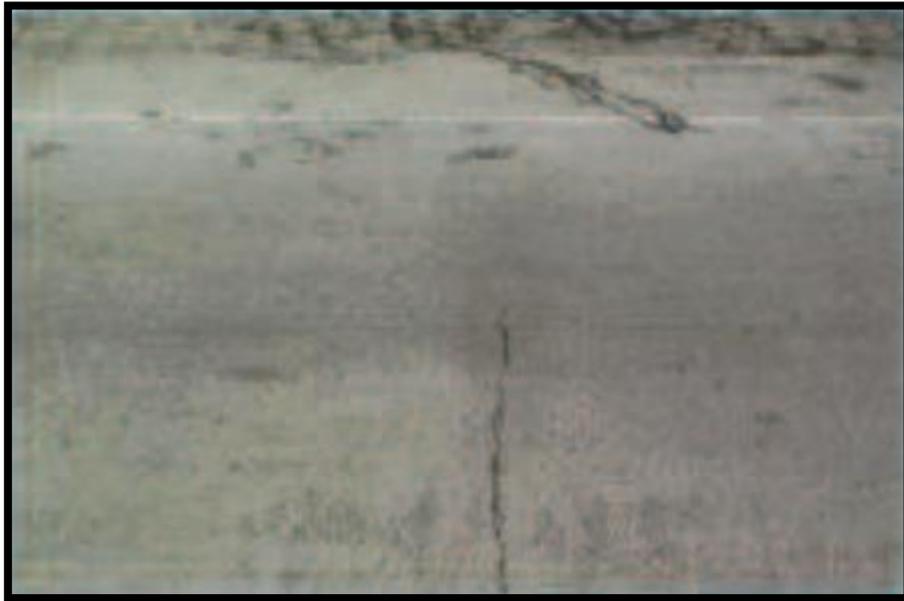
FIGURA 36: fisuras medias

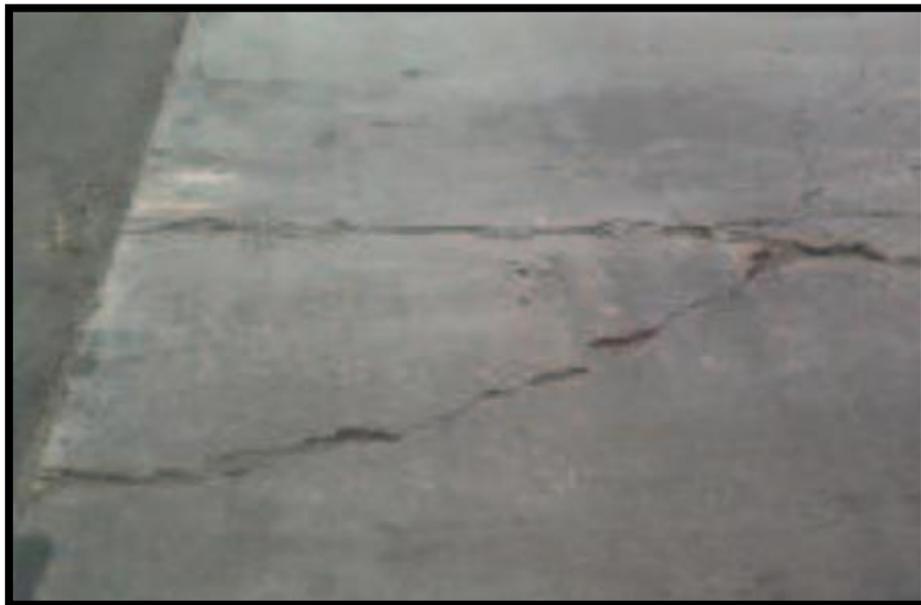
FIGURA 37: fisuras gruesas

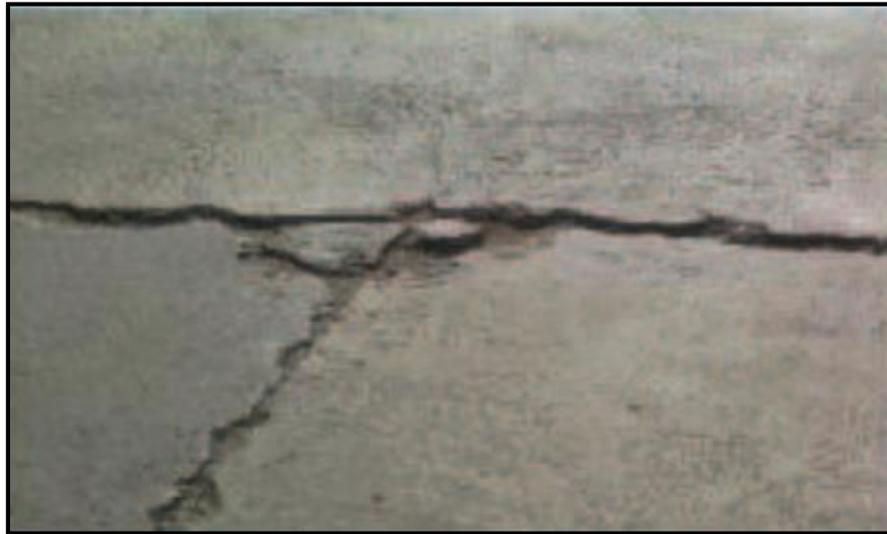
FIGURA 38: dos esquinas quebradas

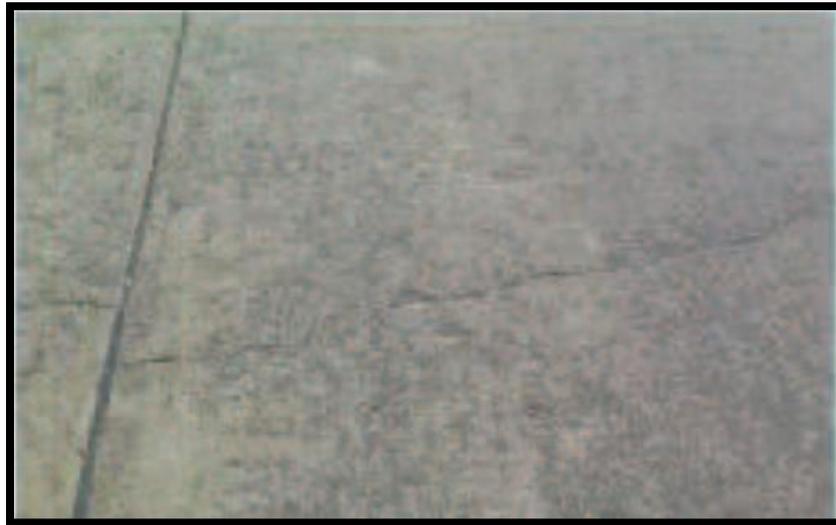
FIGURA 39: Fisuras oblicuas finas

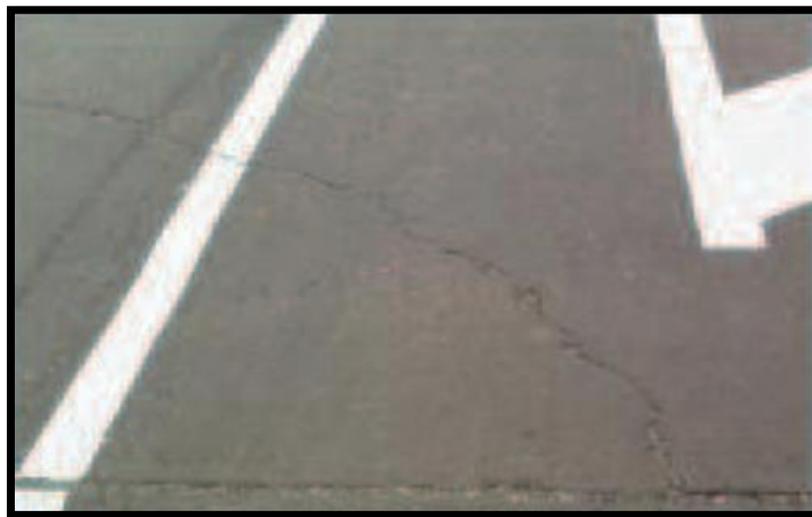
FIGURA 40: fisuras oblicuas medias

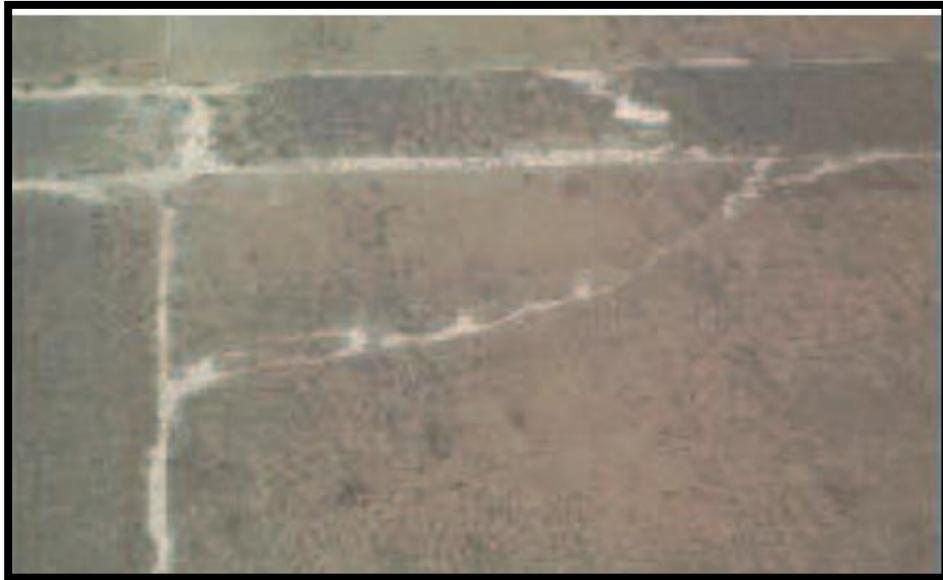
FIGURA 41: Fisuras oblicuas gruesas

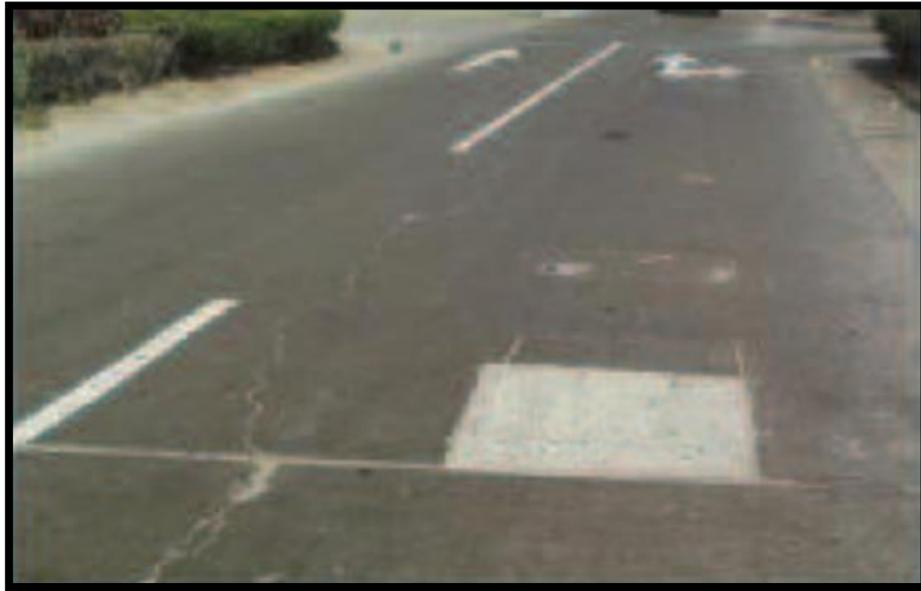
FIGURA 42: Baches menor

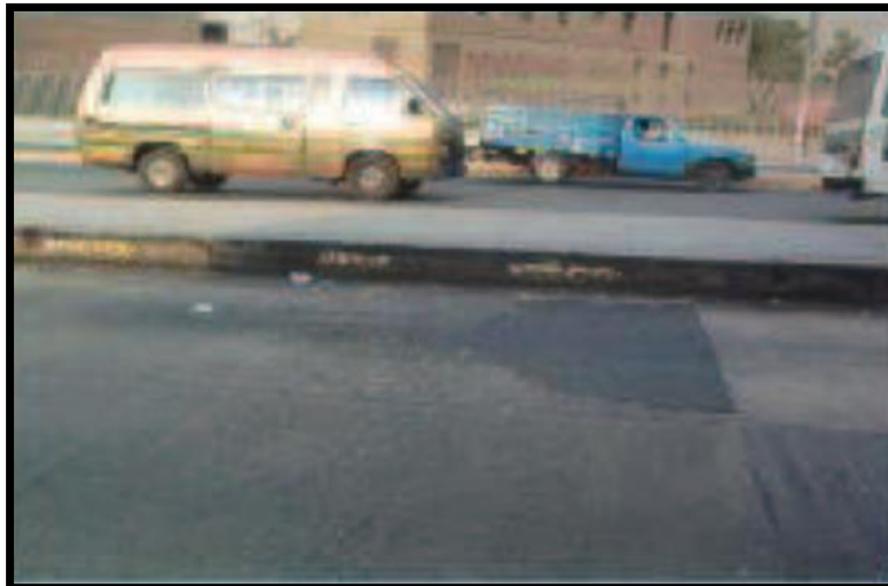
FIGURA 43: baches medias

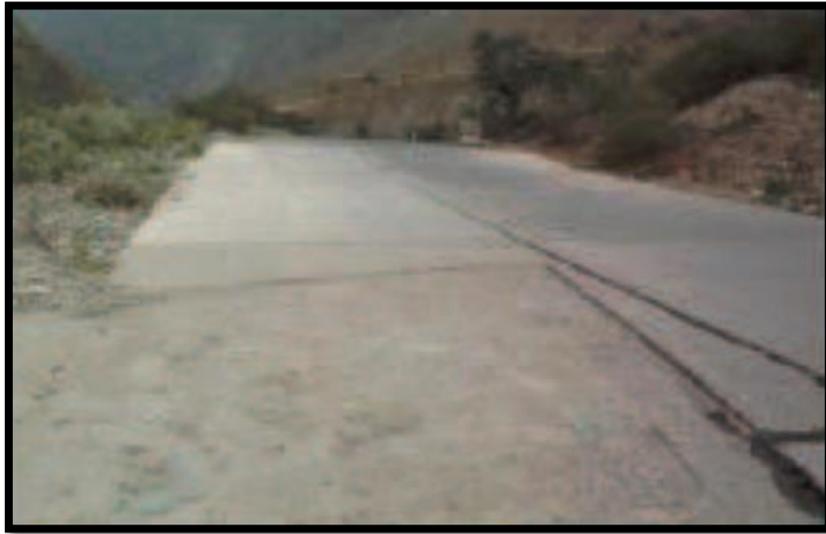
FIGURA 44: baches mayores

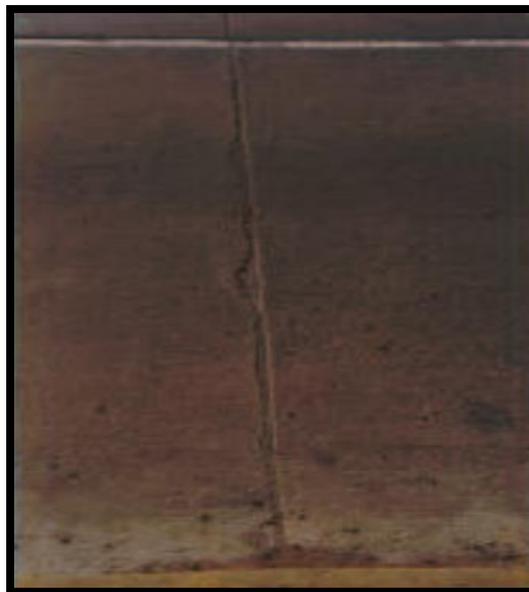
FIGURA 45: despostillamiento de juntas menor

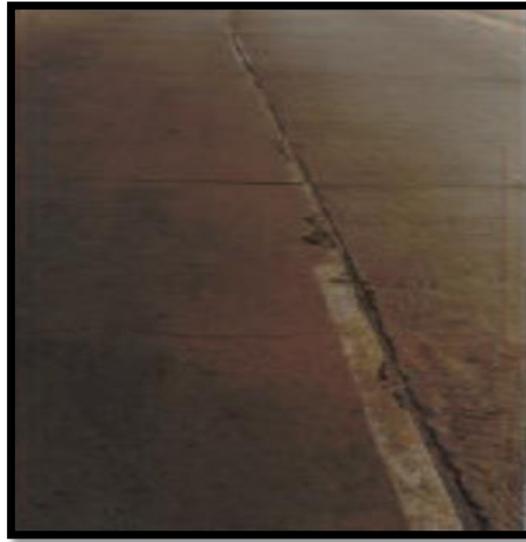
FIGURA 46: despostillamiento de juntas medias

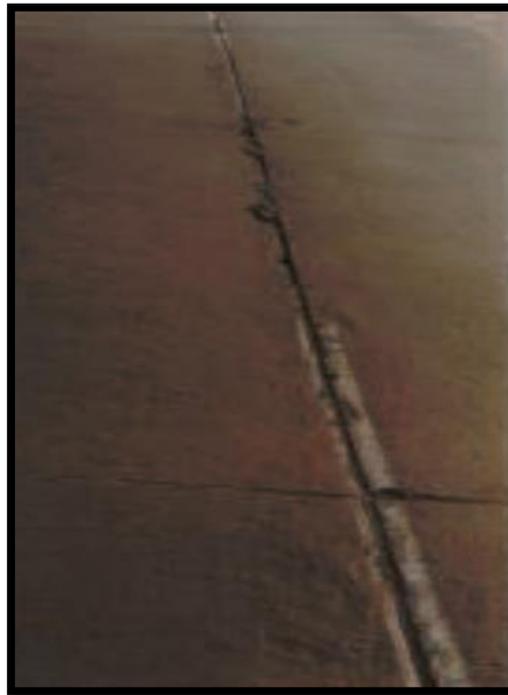
FIGURA 47: despostillamiento de juntas mayor

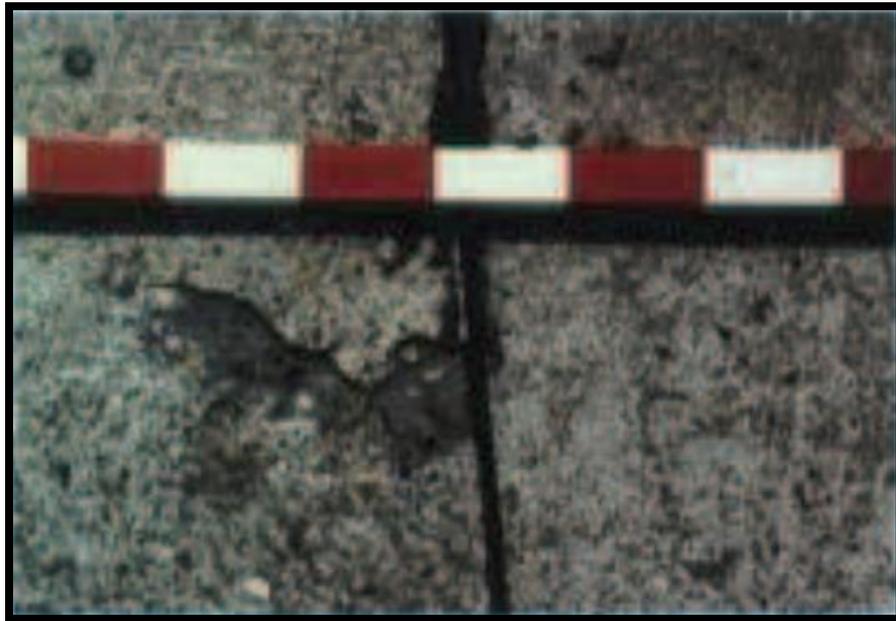
FIGURA 48: desprendimiento menor al 10%

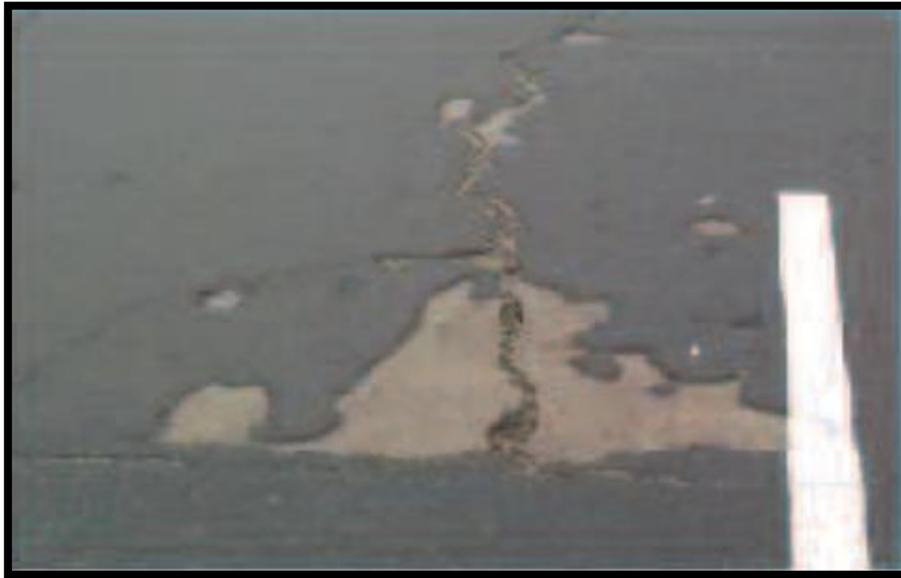
FIGURA 49: tratamiento superficial menor a 10%

Reparación con tratamiento superficial o carpeta asfáltica, resello de juntas y sellado de fisuras y grietas reflejas.

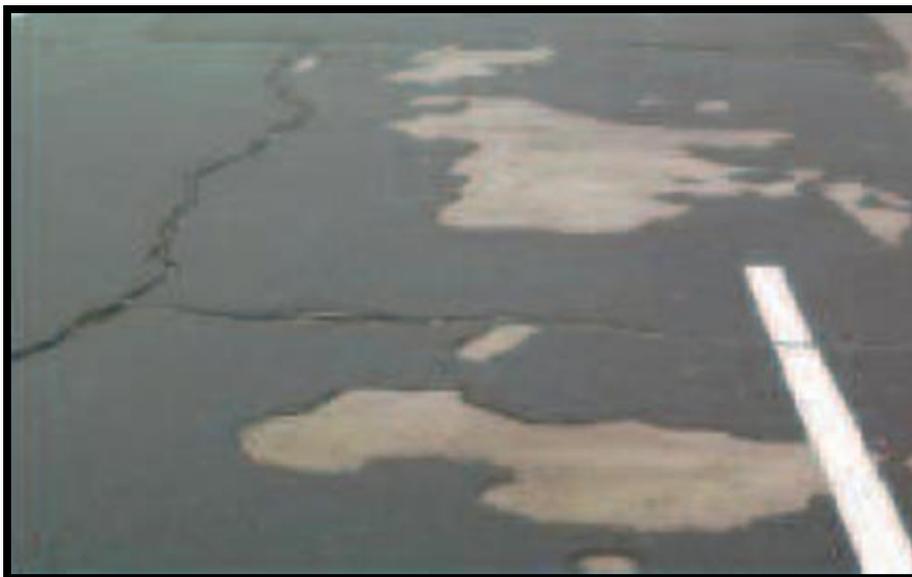
FIGURA 50: tratamiento superficial mayor a 10%

Colocación de nuevo tratamiento superficial o carpeta asfáltica previa remoción de la capa asfáltica existente, reparación de losas deterioradas, resello de juntas y sellado de fisuras en la losa existente.

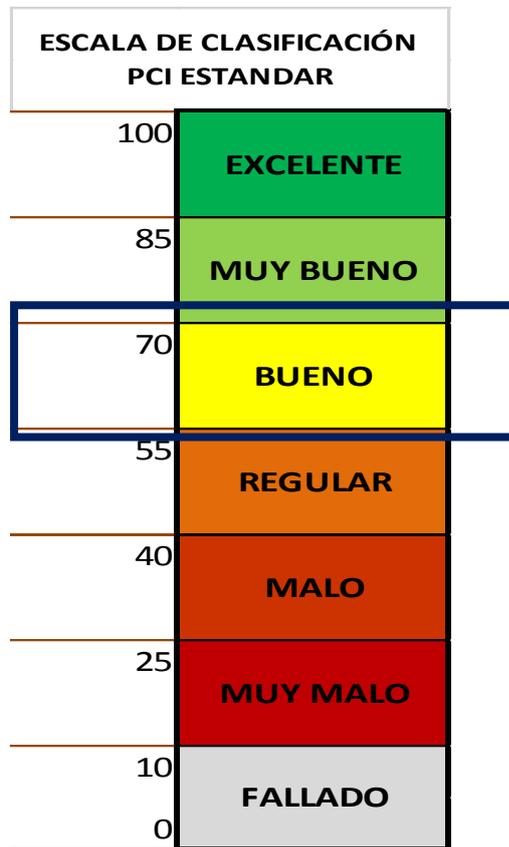
GRÁFICO 40: Clasificación PCI para la Unidad de Muestra – UM-5

Del grafico N° 40 y del Valor PCI=60, su clasificación para la Unidad de Muestra 05 corresponde a **BUENO**

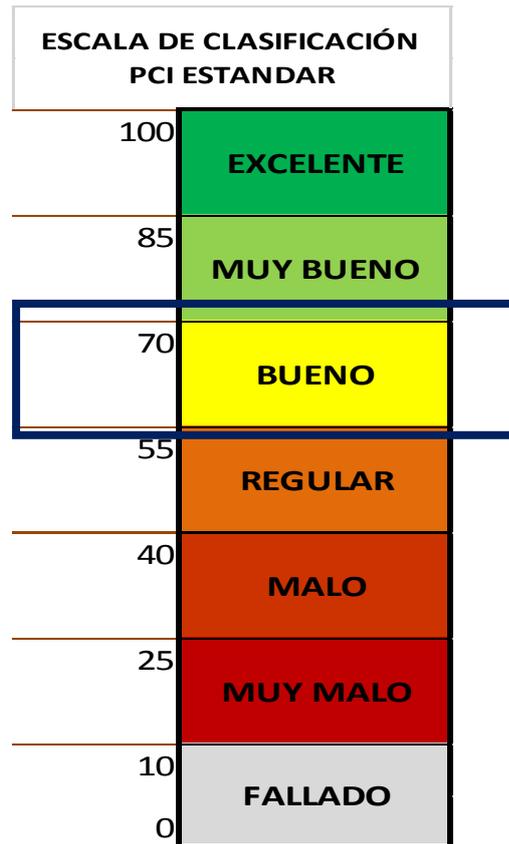
GRÁFICO 44: Clasificación PCI para la Unidad de Muestra – UM-6

Del gráfico N° 44 y del Valor PCI=60, su clasificación para la Unidad de Muestra 06 corresponde a **BUENO**

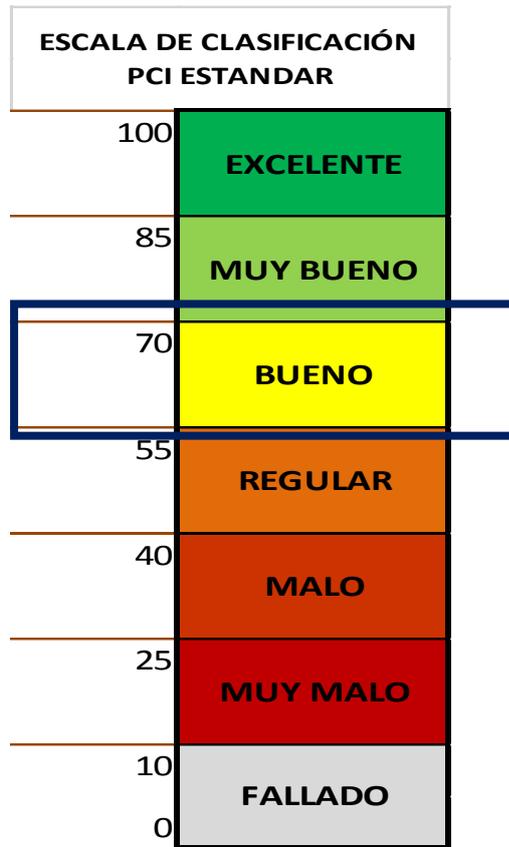
GRÁFICO 48: Clasificación PCI para la Unidad de Muestra – UM-7

Del gráfico N° 48 y del Valor PCI=60, su clasificación para la Unidad de Muestra 07
corresponde a **BUENO**

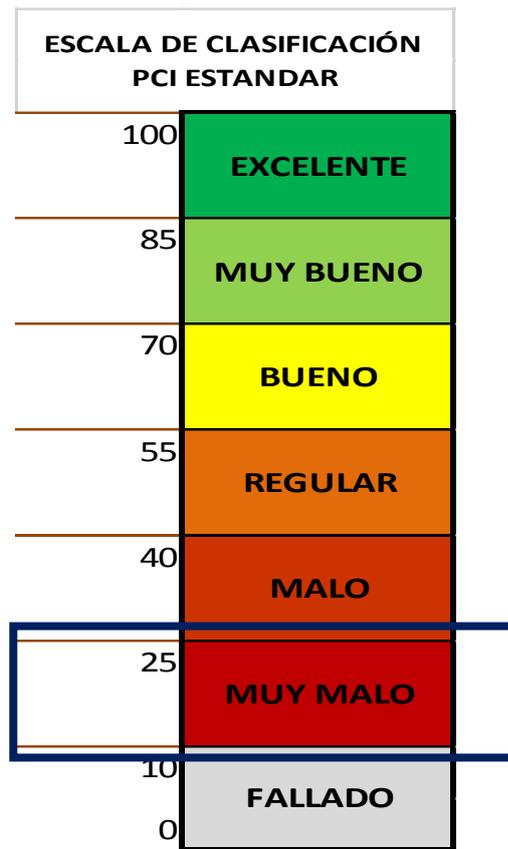
GRAFICO 52: Clasificación PCI para la Unidad de Muestra – UM-8

Del gráfico N° 52 y del Valor PCI=13, su clasificación para la Unidad de Muestra 08
corresponde a MUY MALO

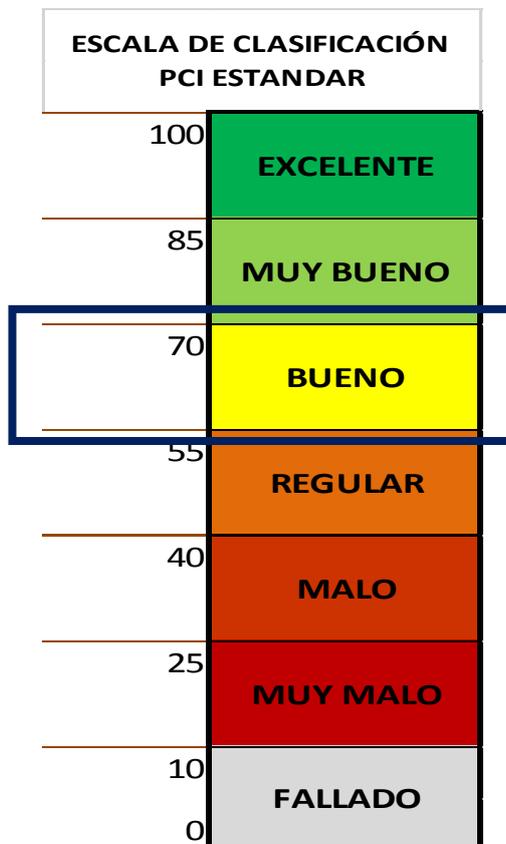
GRÁFICO 56: Clasificación PCI para la Unidad de Muestra – UM-9

Del gráfico N° 56 y del Valor PCI=60, su clasificación para la Unidad de Muestra 09 corresponde a BUENO

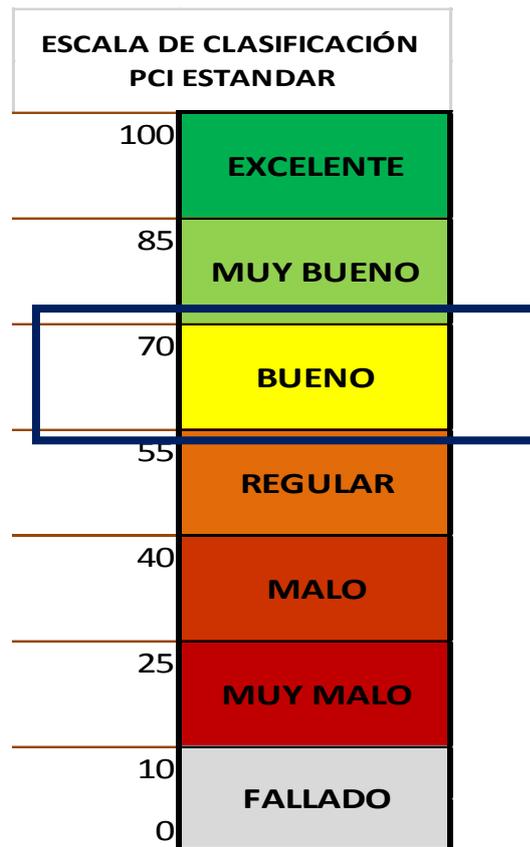
GRÁFICO 60: Clasificación PCI para la Unidad de Muestra – UM-10

Del gráfico N° 60 y del Valor PCI=60, su clasificación para la Unidad de Muestra 10
corresponde a **BUENO**

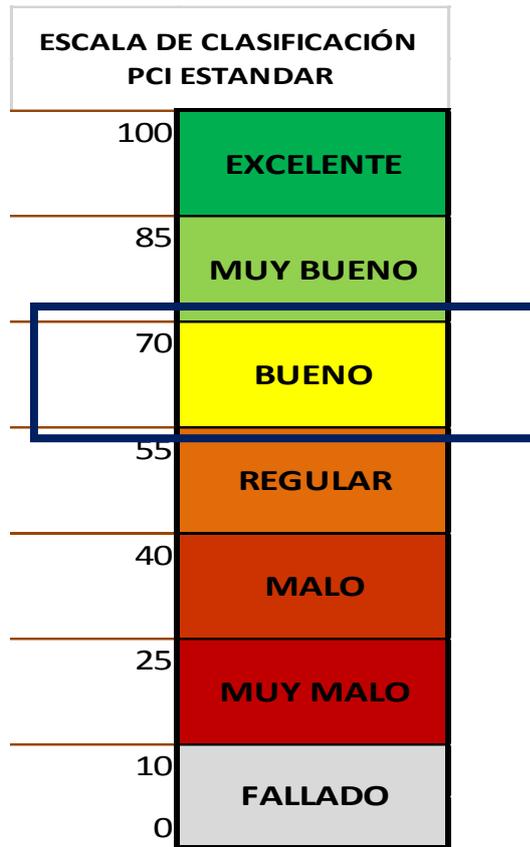
GRÁFICO 64: Clasificación PCI para la Unidad de Muestra – UM-11

Del grafico N° 64 y del Valor PCI=58, su clasificación para la Unidad de Muestra 11
corresponde a **BUENO**

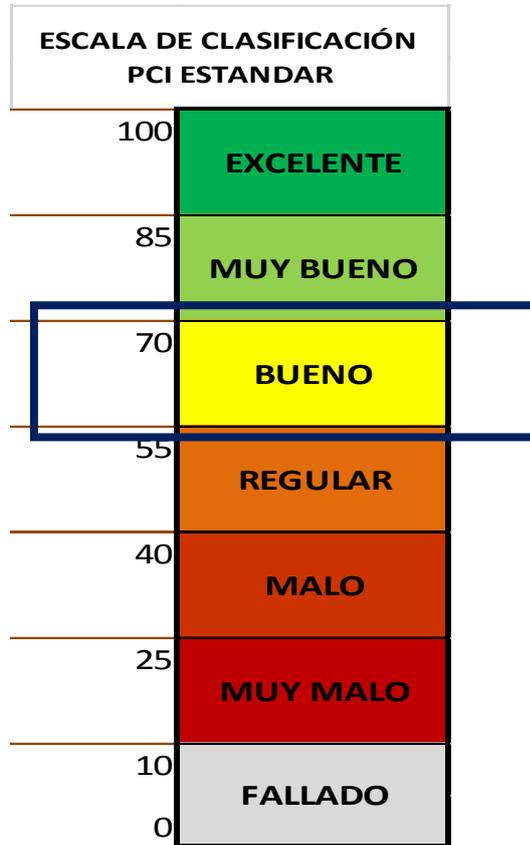
GRÁFICO 68 : Clasificación PCI para la Unidad de Muestra – UM-12

Del gráfico N° 68 y del Valor PCI=70, su clasificación para la Unidad de Muestra 12 corresponde a **BUENO**

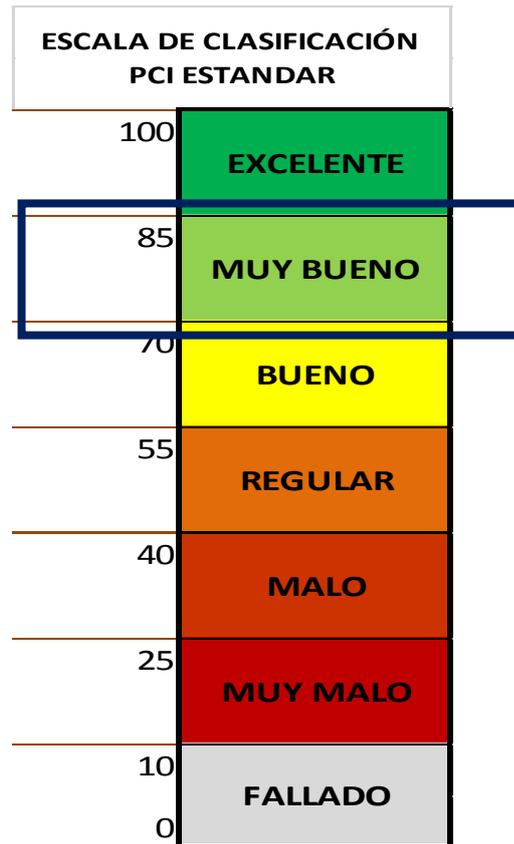
GRÁFICO 72: Clasificación PCI para la Unidad de Muestra – UM-13

Del gráfico N° 72 y del Valor PCI=73, su clasificación para la Unidad de Muestra 13 corresponde a **MUY BUENO**

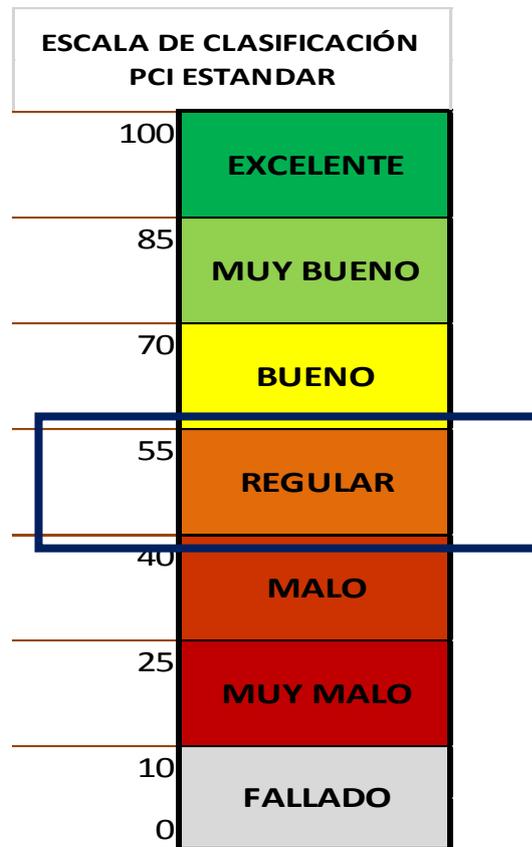
GRÁFICO 76: Clasificación PCI para la Unidad de Muestra – UM-14

Del gráfico N° 76 y del Valor PCI=47, su clasificación para la Unidad de Muestra 14 corresponde a **REGULAR**

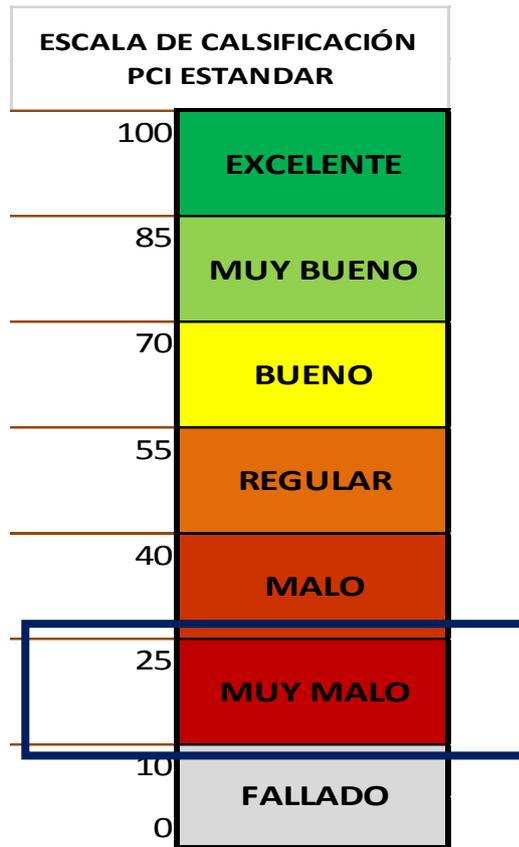
GRÁFICO 80: Clasificación PCI para la Unidad de Muestra – UM-15

Del gráfico N° 80 y del Valor PCI=15, su clasificación para la Unidad de Muestra 15 corresponde a **MUY MALO**

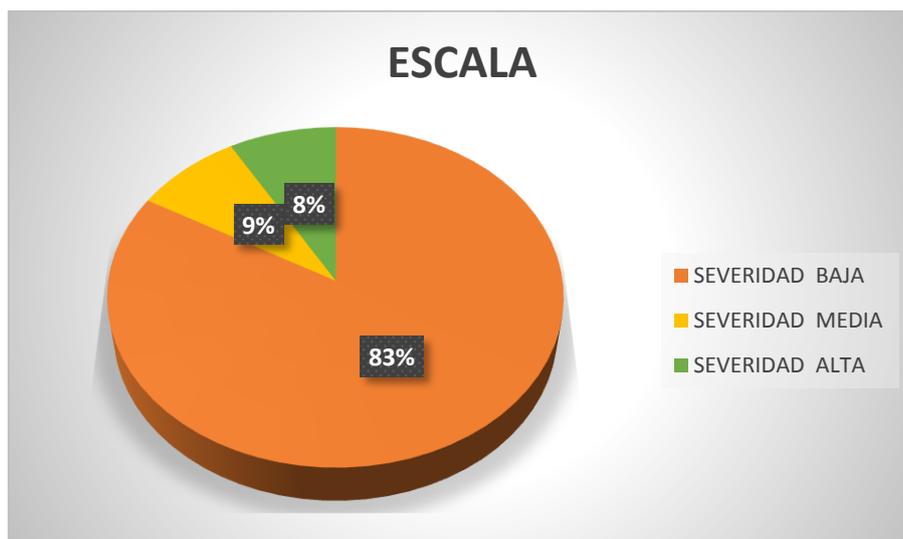
En el gráfico N° 82, se muestra la falla de escala, por lo tanto la severidad baja se le considera un 81% del total de la falla de escala en todo el Jr. 28 de Julio.

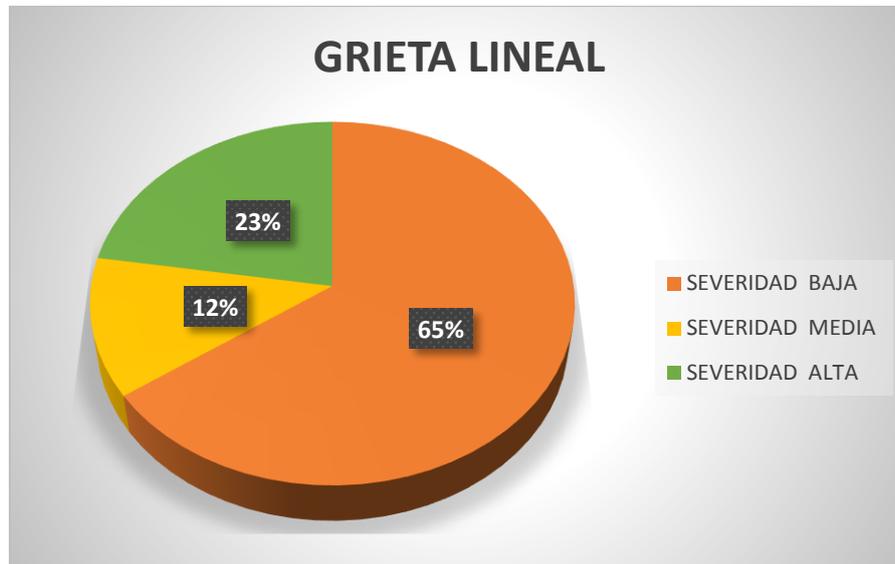
En el gráfico N° 83, se muestra la falla de grieta lineal, considerándose como severidad baja un 65% del total de la falla de grieta lineal en todo el Jr. 28 de Julio.

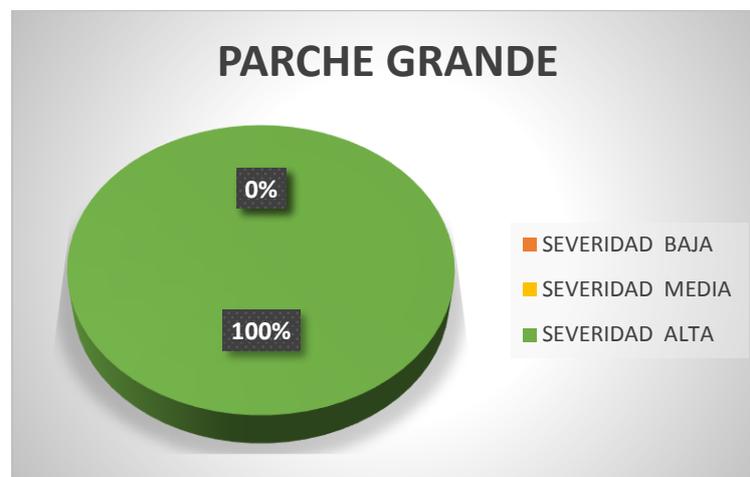
En el gráfico N°84, se muestra la falla de parche grande, cuya severidad alta tiene un 100% del total de la falla de parche grande en todo el Jr. 28 de Julio.

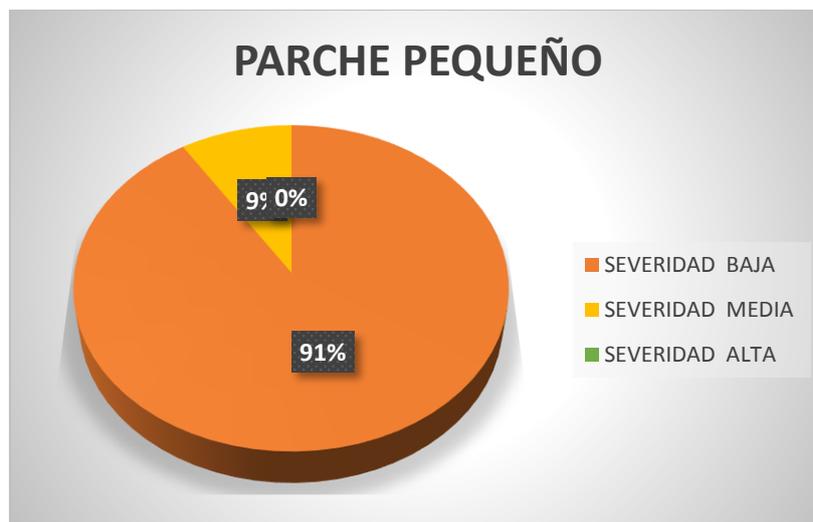
En el gráfico N° 85, se muestra la falla de parche pequeño, de lo cual se puede deducir como severidad baja un 91%, del total de la falla de parche pequeño en todo el Jr. 28 de Julio.

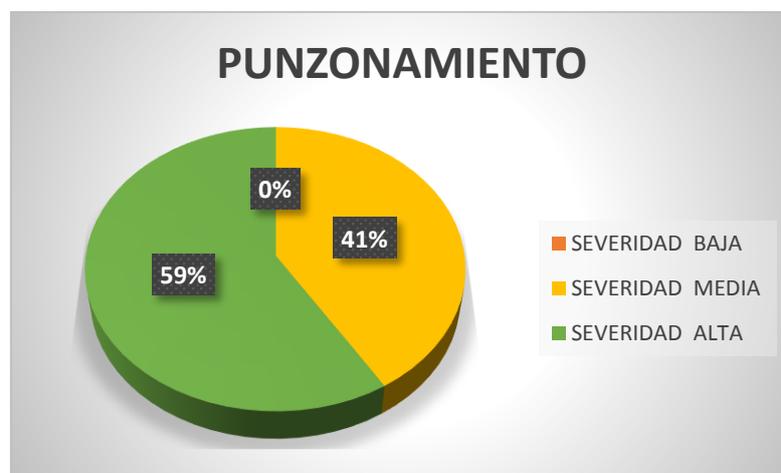
En el gráfico N° 86, se muestra la falla de punzonamiento, cuya severidad alta tiene un 59% del total de la falla de punzonamiento en todo el Jr. 28 de Julio.

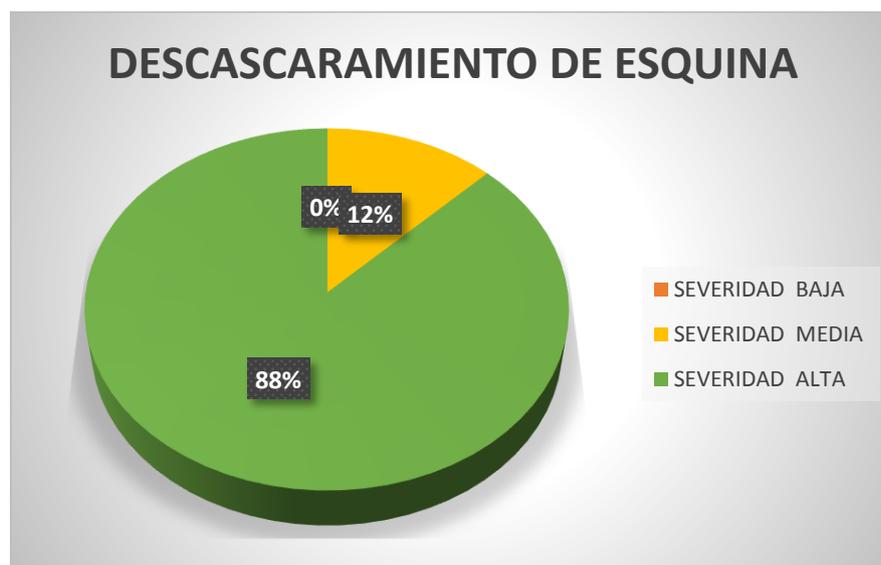
En el gráfico N° 88, se muestra la falla de descascaramiento de esquina, por ende la severidad alta tiene un 88% del total de la falla de descascaramiento de esquina en todo el Jr. 28 de Julio.

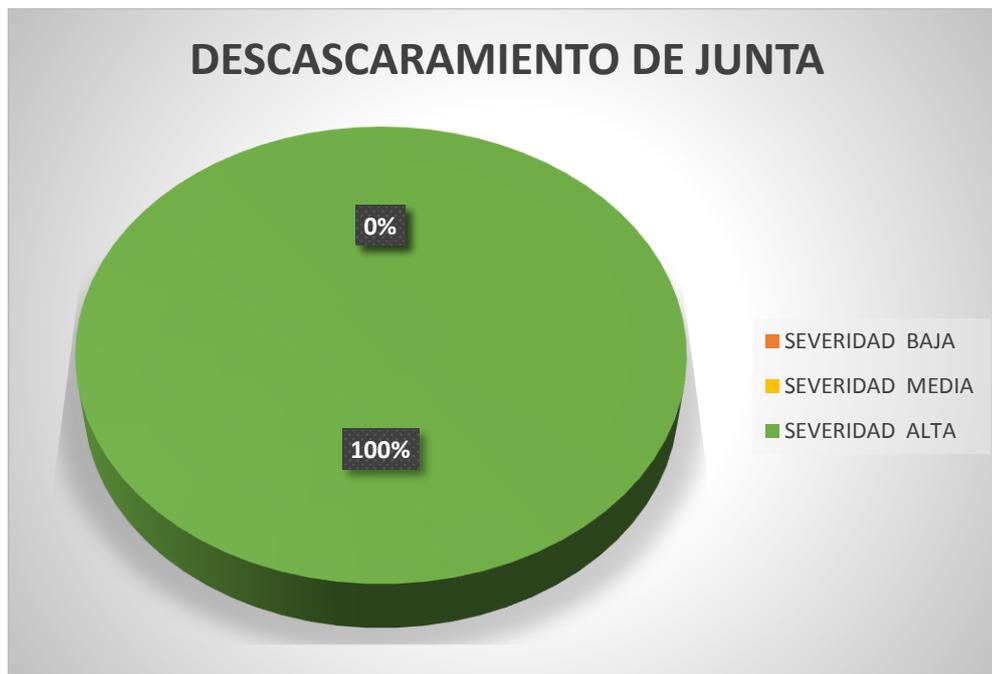
En el gráfico N°89, se muestra la falla de descascaramiento de junta, deduciéndose como severidad alta un 100% del total de la falla de descascaramiento de junta en todo el Jr. 28 de Julio.

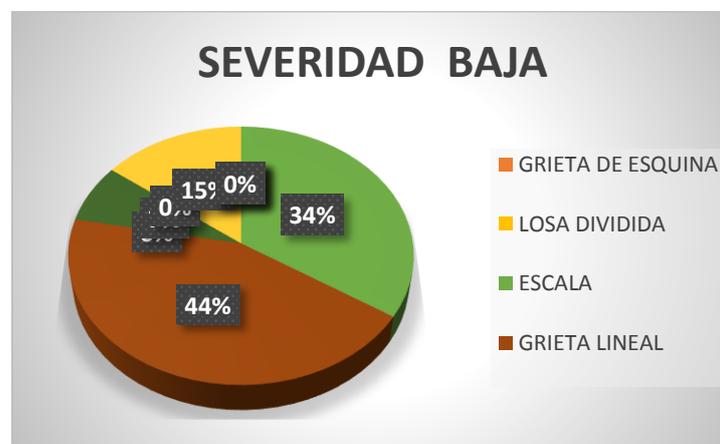
GRÁFICO 90: Análisis de la severidad baja, con los tipos de falla

En el gráfico N° 90, basado en el cuadro N° 73, se puede obtener como severidad baja del total de la pista del Jr. 28 de Julio, donde los tipos de falla más representativos al 44% grieta lineal, 34% escala, 15% desconchamiento y 7% parche pequeño.

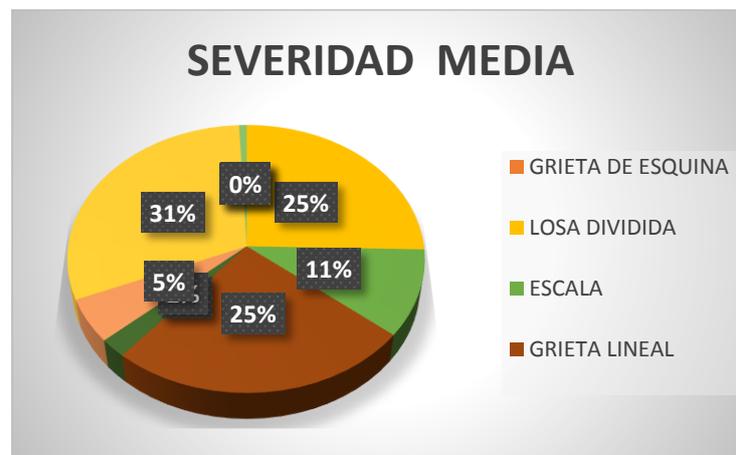
GRÁFICO 91: Análisis de la severidad media, con los tipos de falla

En el gráfico N° 91, basado en el cuadro N° 73, se puede obtener como severidad media del total de la pista del Jr. 28 de Julio, donde los tipos de falla más representativos al 31% desconchamiento, 25% grieta lineal, 25% losa dividida y 11% de escala.

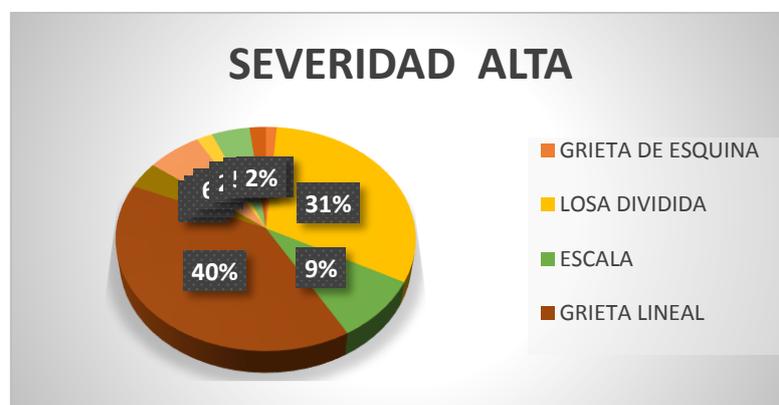
GRÁFICO 92: Análisis de la severidad alta, con los tipos de falla.

En el gráfico N° 92, basado en el cuadro N°73, se puede obtener como severidad alta del total de la pista del Jr. 28 de Julio, donde los tipos de falla más representativos al 40% grieta lineal y 31% losa dividida.

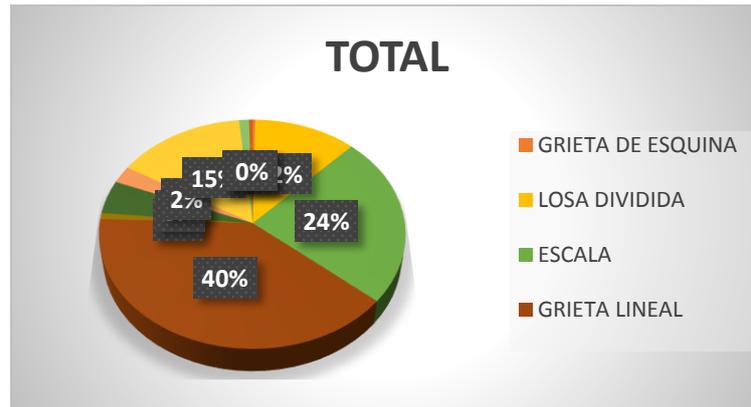
GRÁFICO 93: Análisis de la con los tipos de falla más representativos.

En el gráfico N° 93, basado en el cuadro N° 73, se puede obtener como total de la pista del Jr. 28 de Julio, donde los tipos de falla más representativos al 40% grieta lineal, 24% escala y 15% desconchamiento.
