**“REHABILITACIÓN DEL SISTEMA ESTRUCTURAL PARA
OPTIMIZAR EL FUNCIONAMIENTO DE LOS ELEMENTOS
ESTRUCTURALES DEL PUENTE COLGANTE DE MADERA
DE LAS PAMPAS”**

**TESIS PARA OPTAR EL TÍTULO PROFESIONAL DE
INGENIERO CIVIL**

MIRIAM TACUCHE LEANDRO

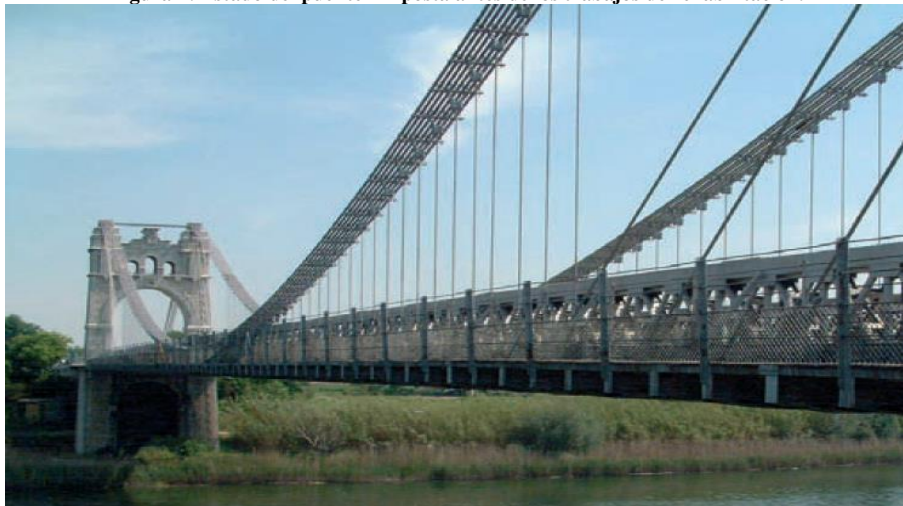
Figura 1: Estado del puente Amposta antes de los trabajos de rehabilitación.

La red vial del país presenta puentes con daños visibles en los elementos estructurales, tales como degradación en la fundación y estribos, fisuras en las torre y pilares, socavación, barandas dañados, desgaste en la superficie de rodamiento, corrosión de los elementos de acero (ver figura N°1 y N°2), deterioro en los elementos de madera que necesitan ser atendidas con urgencia, pero es complicado pensar en su reemplazo total ya que esta requiere de una mayor inversión, por lo que es más práctico rehabilitar el sistema estructural.

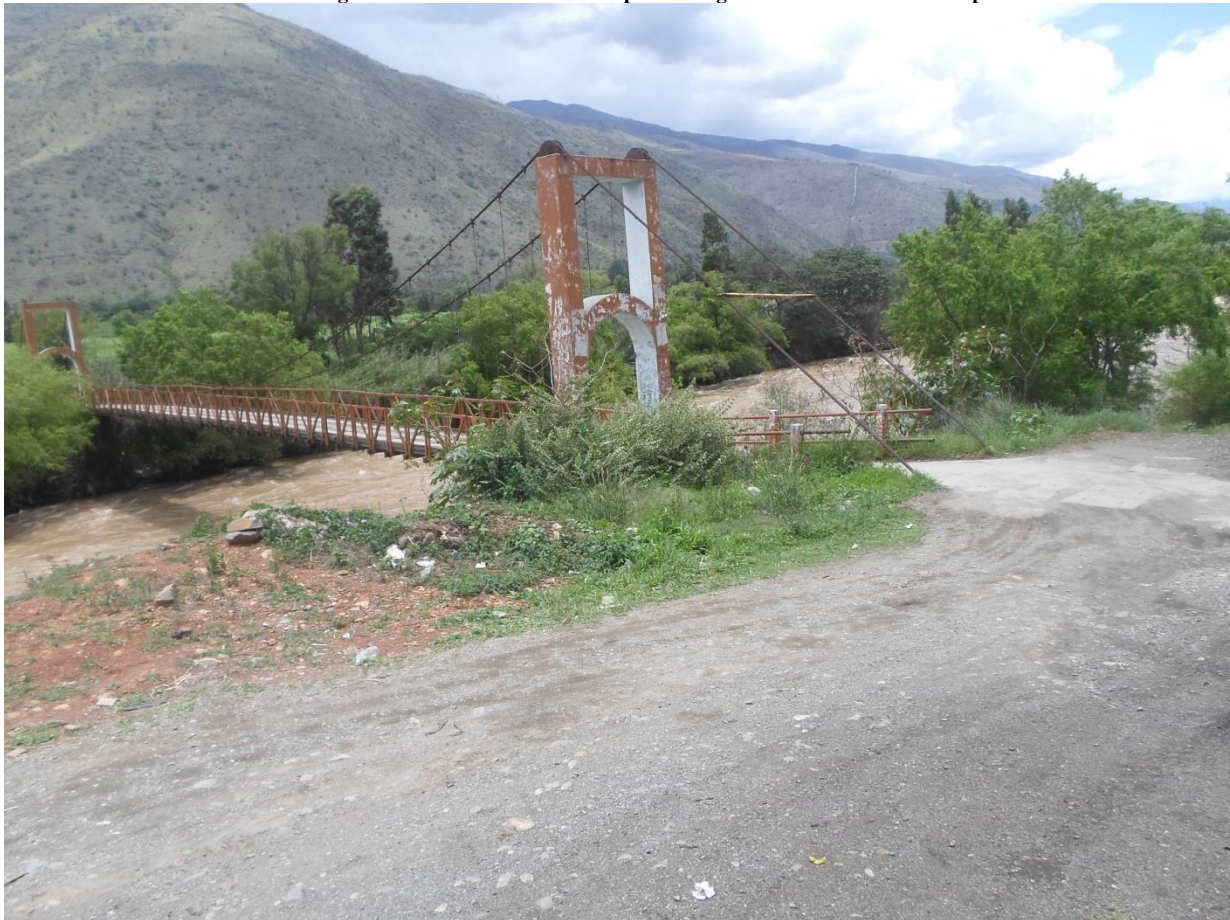
Figura 4: Sistema estructural del puente colgante de madera de las Pampas.

En la actualidad se observa el **deterioro considerable del sistema estructural del puente colgante** (cables principales, péndolas y tablero, ver figura N°4), por ende las personas que transitan por el puente están propensos a sufrir accidentes graves e incluso la pérdida de vidas humanas a consecuencia de la caída a las aguas del río Huallaga. Además en el estudio de

El sistema estructural deteriorado del puente no funciona adecuadamente por lo que es necesaria una rehabilitación del sistema estructural para optimizar el funcionamiento de los elementos estructurales del puente colgante de madera.

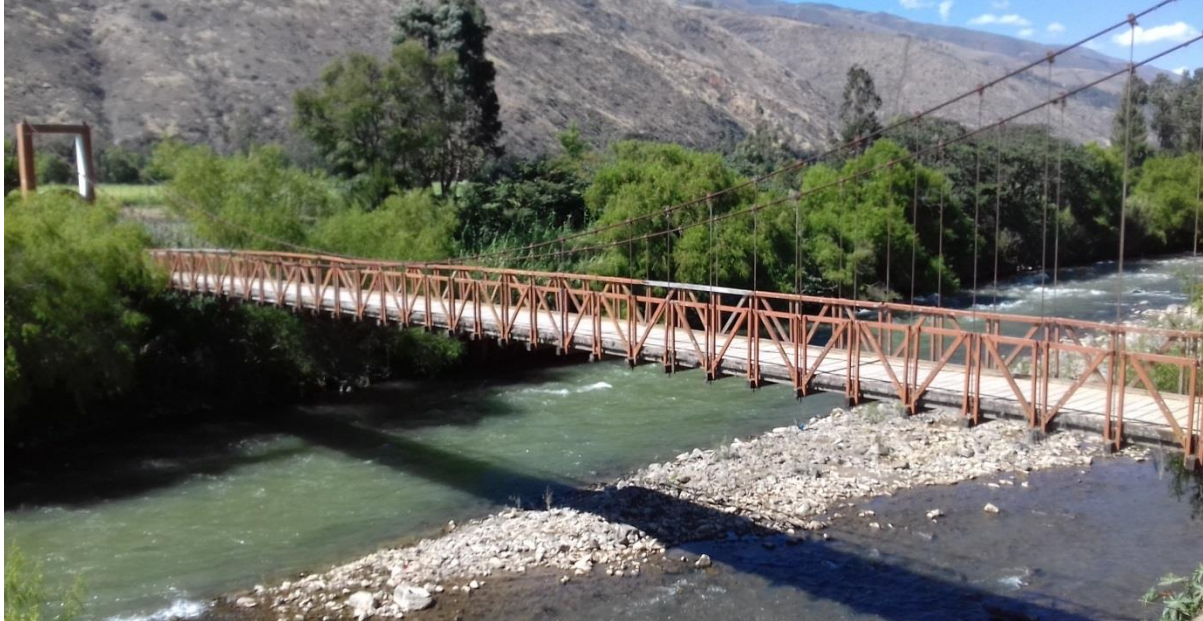
Figura 22: Acumulación de material de arrastre bajo el puente colgante de madera de las Pampas.

En la inspección que se realizó en el puente colgante de madera de las Pampas se observó que en épocas de lluvia se acumula material de arrastre bajo el puente, haciéndose visible en épocas de estiaje, tal como se visualiza en la figura N°22.

Fuente: Propio. Material de arrastre acumulado en épocas de lluvia que se hacen visibles en épocas de estiaje.

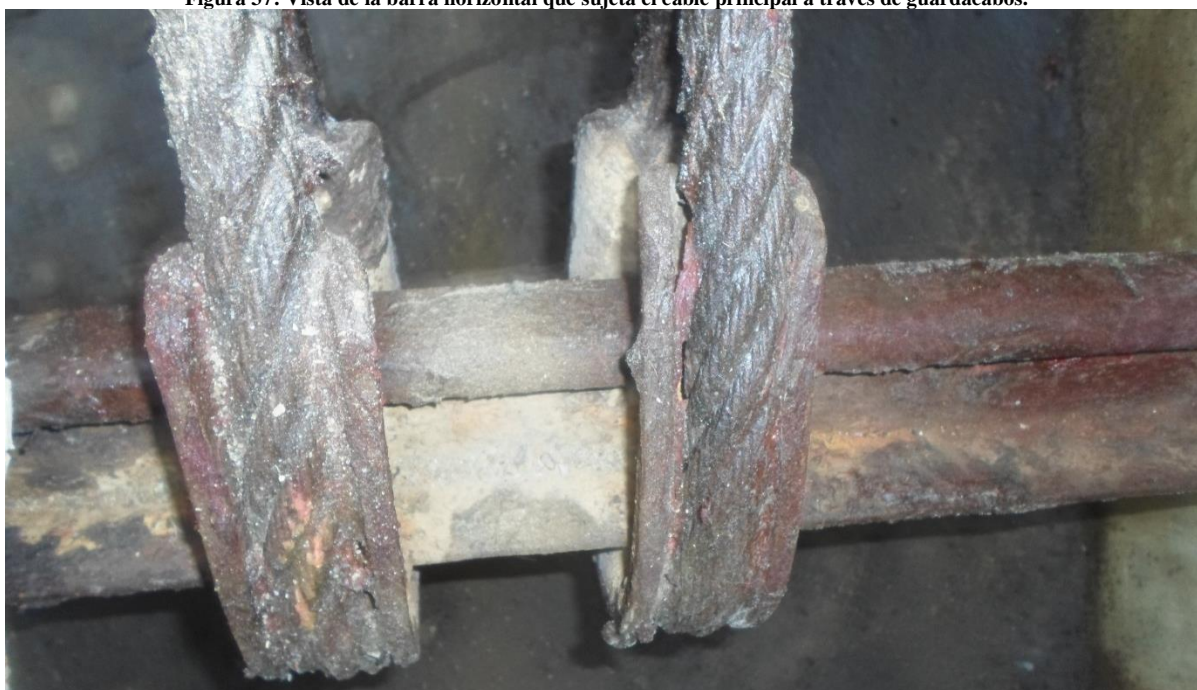
Figura 37: Vista de la barra horizontal que sujeta el cable principal a través de guardacabos.

Los cables principales se sujetan con 14 abrazaderas con dos pernos a 15cm, en las vigas transversales de acero de 8 cm de diámetro, que se encuentran en las cámaras de anclaje, la figura N°17 muestra la cámara de anclaje. Los cables principales rodea la barra de acero por medio de guardacabos de acero que también presenta corrosión en su área.

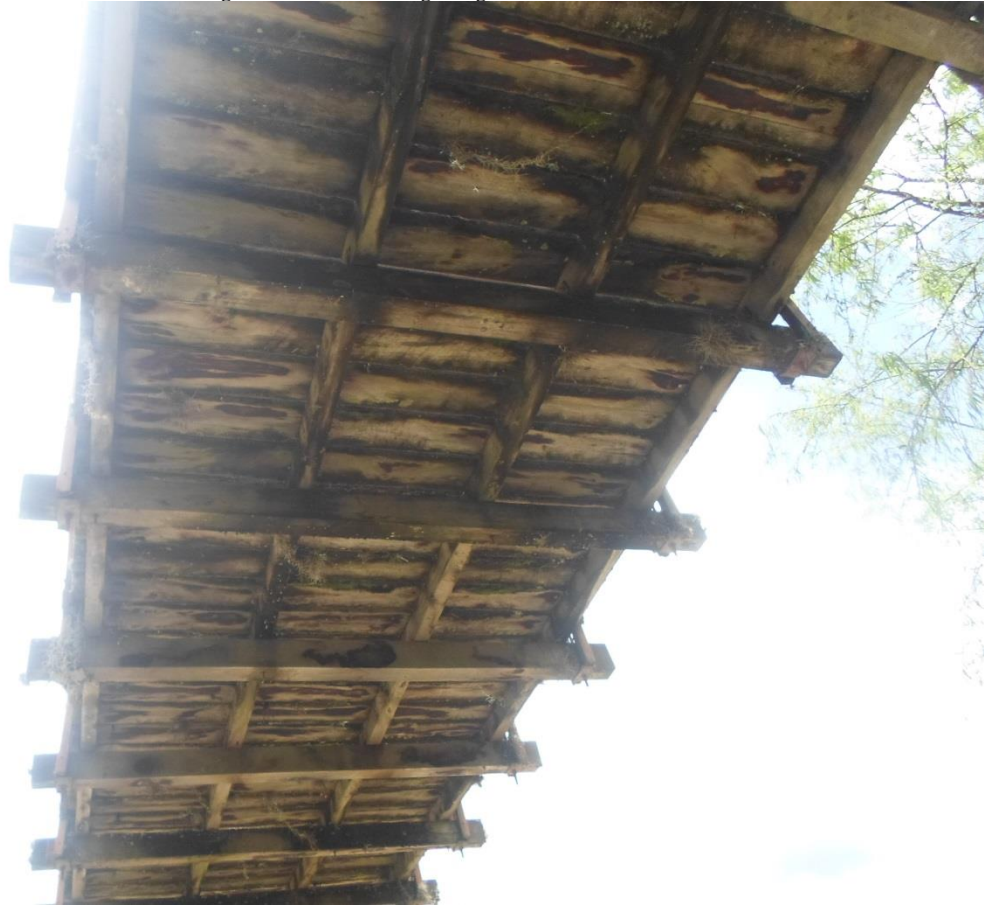
Figura 43: Vista de la viga longitudinal.

La viga longitudinal presenta ataque hongos de pudrición y moho en todo el elemento, provocando la disminución de la sección de la viga, la cual provoca la pérdida de la resistencia de la viga longitudinal. Ver figura N°43, N°44.

- Las vigas longitudinales presentan un 40% de afectación por pérdida de sección en las vigas a causa de los hongos de pudrición y moho acumulados en la viga longitudinal

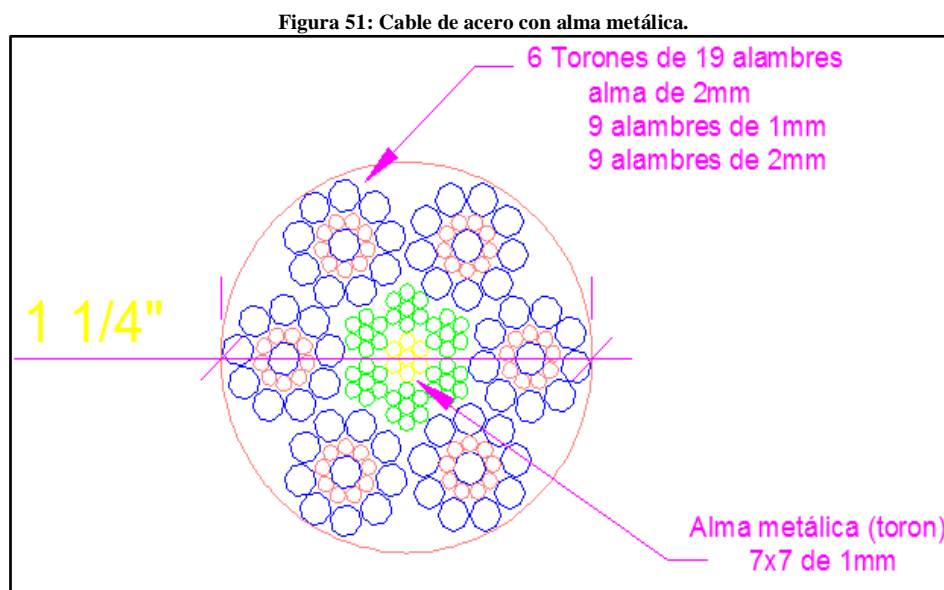
El cable principal presenta un 20% de afectación por pérdida de sección a causa de la corrosión encontrándose en un estado de deterioro por lo que necesita ser remplazado por completo, además aplicarle una protección de rociado térmico para protegerla de la corrosión, oxidación y dos manos de pintura para su protección ante los agentes atmosféricos.

En la rehabilitación se usara cables con alma metálica de 7x7 torones (6 alambres de 1 mm formados helicoidalmente alrededor de un alma de 1 mm) y ordenadas helicoidalmente alrededor de este 6 torones (9 alambres de 2 mm y 9 alambres de 1 mm ordenados helicoidalmente alrededor de un alambre central de 2 mm) formando una sección circular de diámetro 1 1/4".

Para optimizar el funcionamiento del elemento se debe protegerla mediante el método de rociado térmico con zinc-aluminio, tal como se menciona en el ítem 2.7.1.1.4 y dos manos de pintura resistente al sol. La figura N°51 muestra la forma y el diámetro del cable estructural seleccionado que se usara en la rehabilitación del puente colgante de madera de las Pampas.

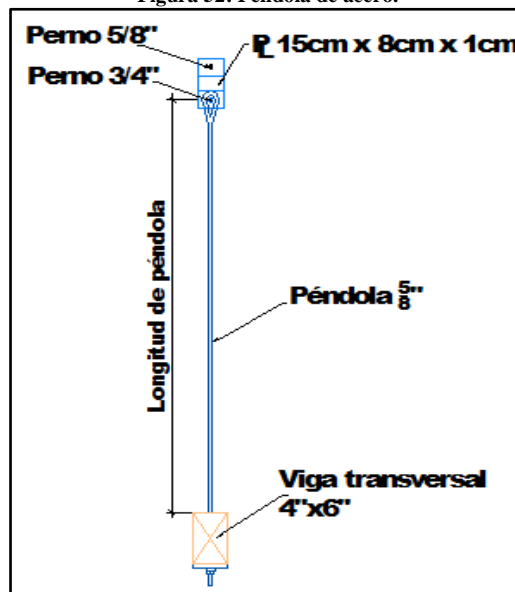
Figura 52: Péndola de acero.

En las péndolas se observa un 30% de afectación por pérdida de sección en los nudos y flejes (mordazas) de las péndolas, estas deben ser sustituidas por unos nuevos aplicándolos una protección de rociado térmico para protegerlo de la corrosión, oxidación y aplicarle dos manos de pintura para su conservación.

En la rehabilitación del puente colgante de madera de las Pampas se empleara péndolas de 5/8", dobladas y soldadas formando un ojo en la parte superior y roscada en la parte inferior. Para optimizar el funcionamiento del elemento se debe protegerla mediante el método de rociado térmico con zinc-aluminio, tal como se muestra en el ítem 2.7.1.1.4 y dos manos de pintura resistente al sol. La figura N°52 muestra la péndola seleccionada a usarse en la rehabilitación del puente colgante de madera.

Las mordazas deben ser sustituidas por otros nuevos aplicándoles una protección de rociado térmico para protegerlo de la corrosión y dos manos de pintura para su protección.

Los tornillos que sujetan las abrazaderas y las péndola deben ser sustituidos por otros nuevos aplicándoles una protección de rociado térmico para protegerlo de la corrosión y dos manos de pintura para su conservación.

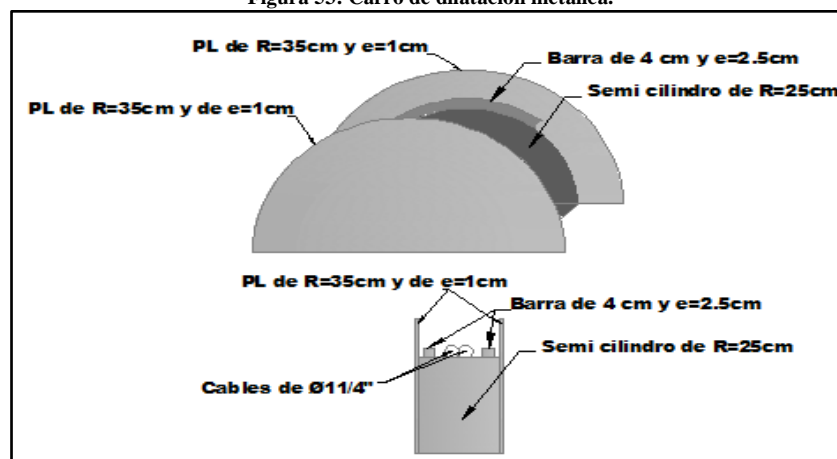
Figura 53: Carro de dilatación metálica.

En los carros de dilatación se observa un 20% de afectación por pérdida de sección a causa del desgaste por abrasión y corrosión, por lo mismo estos carros de dilatación de las dos torres necesitan ser remplazado por otros nuevos. En la rehabilitación del puente colgante de madera de las Pampas se empleara 2 placas semicirculares de 35 cm de radio y de 1cm de espesor, un semicilindro macizo de 25 cm de radio y una barra de 4 cm de un espesor de 2.5 cm. Para optimizar el funcionamiento del elemento se debe protegerla mediante el método de rociado térmico con zinc-aluminio (ítem 2.7.1.1.4) y dos manos de pintura resistente al sol. La figura N°53 muestra el carro de dilatación a usarse en la rehabilitación.

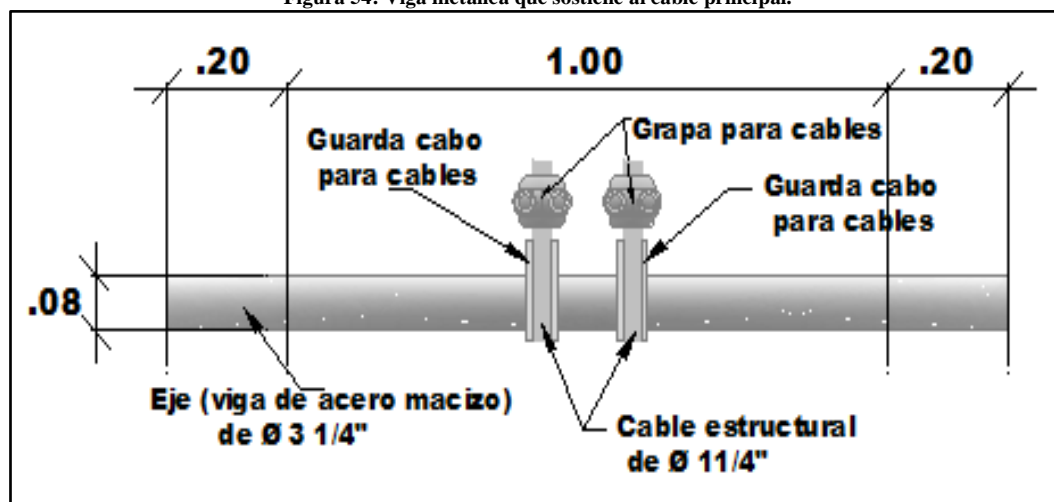
Figura 54: Viga metálica que sostiene al cable principal.

La barra horizontal presenta un 15% de afectación por pérdida de sección por corrosión, esta viga de acero sostiene a los cables principales se encuentra en mal estado por lo que tienen que cambiarse por otro nuevo aplicándole una protección de rociado térmico para protegerlo de la corrosión y oxidación, la figura N° 54 muestra la viga sobre el cual sostiene el cable principal.

El cable principal que se encuentra en la cámara de anclaje presenta un el 30% de afectación por pérdida de sección, además los pernos de sujeción presentan un 10% de afectación por corrosión, oxidación, las cuales necesitan ser cambiados aplicándoles una protección de rociado térmico de zinc-aluminio, tal como se indica en el ítem 2.7.1.1.4.

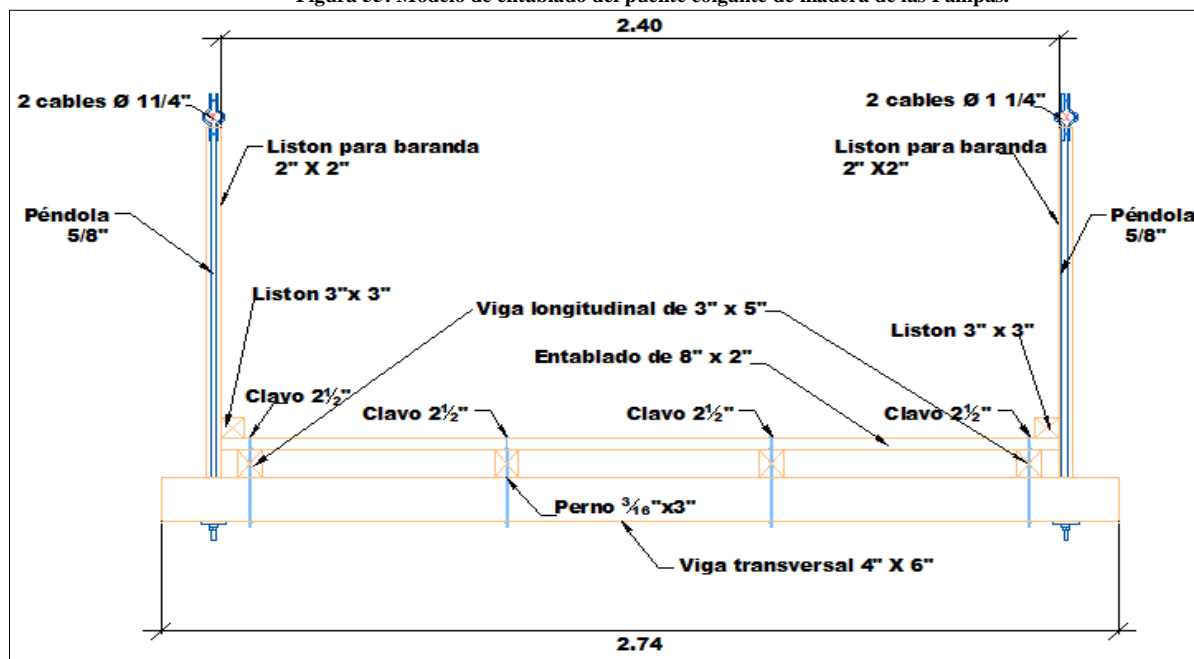
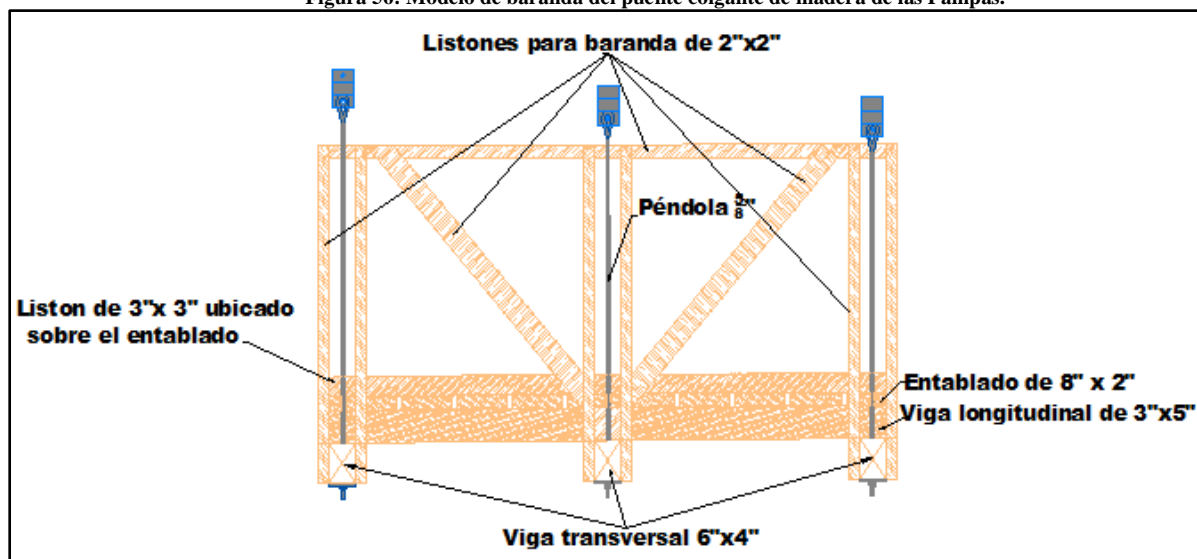
Las maderas que conforman la parte superficial del tablero presentan un 75% de afectación por fractura, las maderas que conforman las barandas presentan un 85% de afectación por fractura y los tornillos presentan un 65% de afectación por oxidación, por lo que debe ser remplazada en su totalidad, protegerla de la humedad y emplear dos manos de pintura para su protección contra el medio ambiente.

En la rehabilitación del puente colgante se empleara tablas, listones de diferentes medidas para el entablado y baranda, ver figura N°55, N°56.

- Tablas para entablado de 8” x 2”, con una separación de 2 cm.
- Listones de 3” x 3” ubicado sobre el entablado a los costados del tablero.
- Listones de 2”x2” para baranda ubicado a cada lado de viga transversal.
- Listones de 2”x3” para baranda ubicado en forma diagonal entre las vigas transversales.

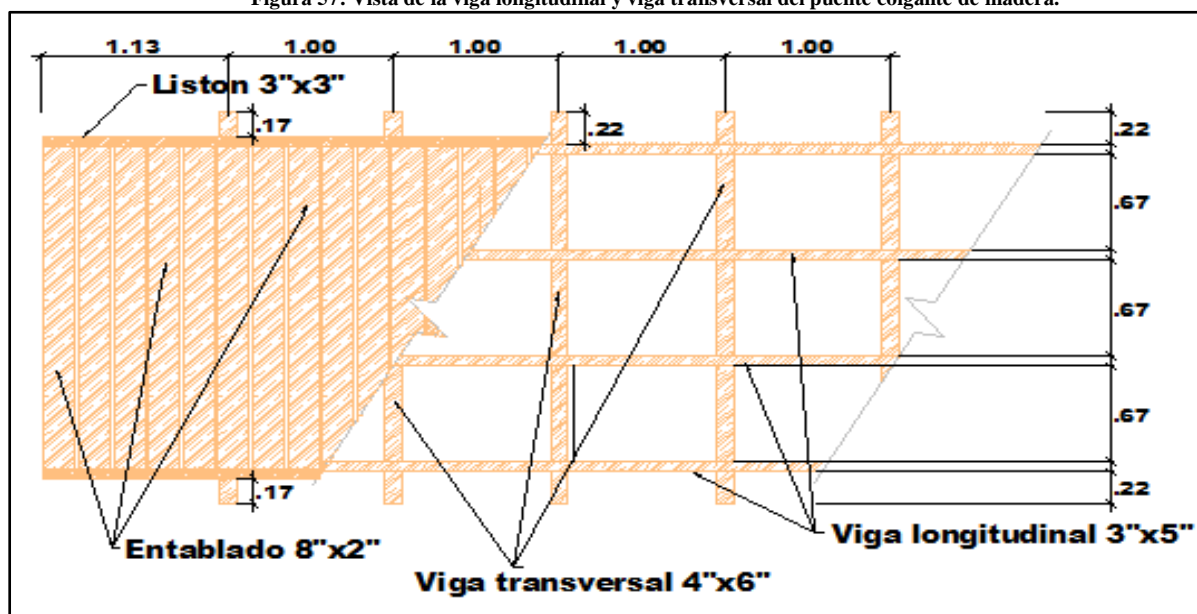
Figura 57: Vista de la viga longitudinal y viga transversal del puente colgante de madera.

Las vigas transversales presentan un 60% de afectación por fractura en las uniones de las péndolas con la viga, además las vigas transversales presenta un 30% de afectación por pérdida de sección en las vigas a causa de los hongos de pudrición y moho acumulado en la viga y los efectos propios del medio ambiente, por lo que debe ser remplazada por otro nuevo.

En la rehabilitación del puente colgante de madera de las Pampas se empleara listones de 4" x 6" para vigas transversales. Ver figura N°57. Para optimizar el funcionamiento de los elementos se debe protegerla con solventes orgánicos para preservarla, fungicidas con contenido de cobre y arsénico (CCA) para hongos de pudrición y dos manos de pintura con pigmentos metálicos que sellan la veta de la madera para protegerla del sol, tal como se menciona en el ítem 2.7.3.1.4.

En la rehabilitación del puente colgante de madera de las Pampas se empleara listones de 3" x 5" para vigas longitudinales. Ver figura N°57. Para optimizar el funcionamiento de los elementos se debe protegerla con solventes orgánicos para preservarla, fungicidas con contenido de cobre y arsénico (CCA) para hongos de pudrición y dos manos de pintura con pigmentos metálicos que sellan la veta de la madera para protegerla del sol, tal como se menciona en el ítem 2.7.3.1.4.

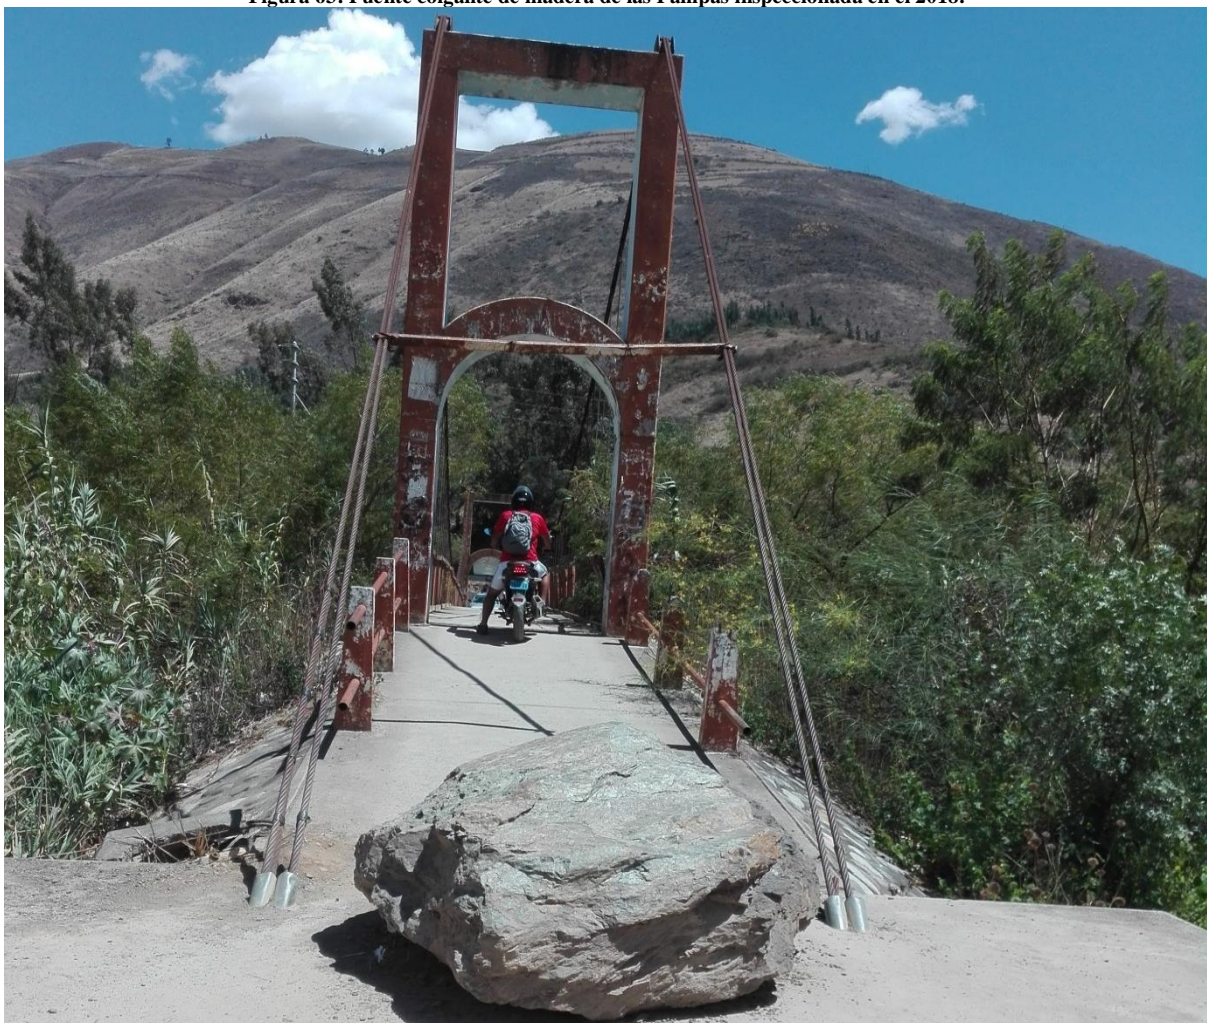
Figura 63: Puente colgante de madera de las Pampas inspeccionada en el 2018.

Los estudios realizados muestran que el sistema estructural del puente colgante de madera de las Pampas se encuentra en deterioro constante, por lo que debe ser rehabilitado cuanto antes para optimizar el funcionamiento de sus elementos estructurales.
