UNIVERSIDAD NACIONAL HERMILIO VALDIZÁN

**ANALISIS DEL PAVIMENTO ASFÁLTICO VERSUS EL PAVIMENTO
RÍGIDO EN LA ZONA URBANA DE LA CIUDAD DE PUCALLPA**

**TESIS PARA OPTAR EL GRADO DE MAESTRO EN DISEÑO Y
CONSTRUCCIÓN DE OBRAS VIALES**

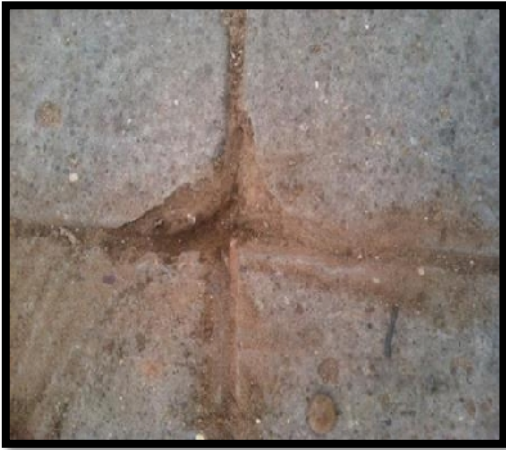
Foto N° 07: Esquinera severidad alta

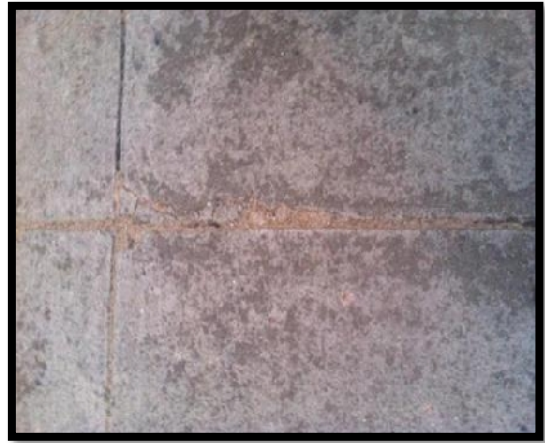
Foto 08: Astillamiento de juntas

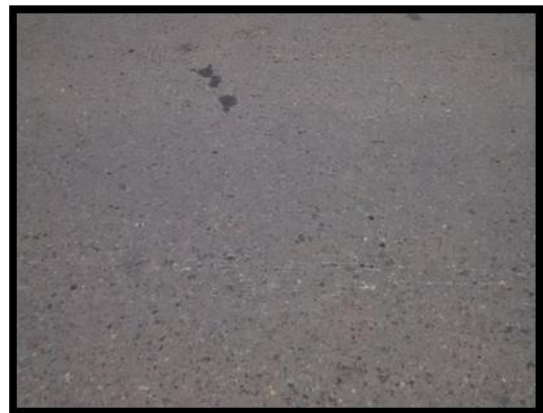
Foto 18: *Desprendimiento de Agregados.*
