**UNIVERSIDAD NACIONAL HERMILIO VALDIZÁN**

**IMPACTO AMBIENTAL DE LOS ESTABILIZANTES DE SUELO EN  
LA CONSERVACIÓN DE LA SUPERFICIE DE RODADURA DE LA  
CARRETERA NO PAVIMENTADA**

**TESIS PARA OPTAR EL GRADO DE DOCTOR EN  
MEDIO AMBIENTE Y DESARROLLO SOSTENIBLE**

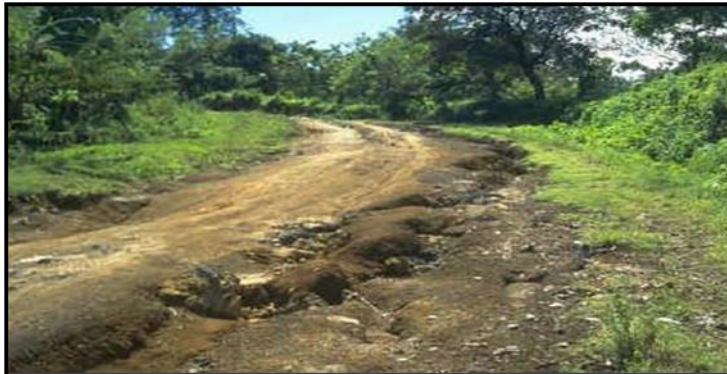
*Figura 2 Drenajes inadecuados*

Se particulariza por la acumulación de agua superficial sobre la cimentación debido a la ausencia de mantenimiento estructural, no necesariamente por drenaje superficial inadecuado.

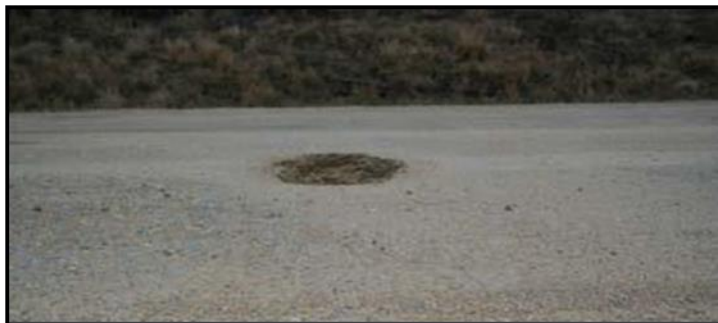
*Figura 4 Baches*

Es una cavidad en forma de concha en la superficie de la carretera, con un diámetro promedio de menos de 1 m. el origen de este deterioro es muy diversa. Ocurren debido a la condición muy avanzada de otros deterioros. B. Olas, surcos, etc. Además, debido a la combinación del tráfico, el clima y las particularidades de los vehículos, estos son elementos que intervienen en la ocurrencia de estos daños. Lo mencionado suele ocurrir durante la temporada de lluvias, cuando la deformación de la superficie permite la concentración del agua.

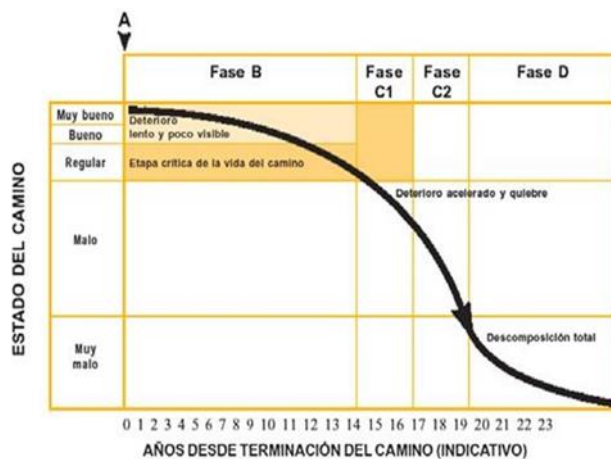
Figura 7 Curva de deterioro del pavimento

deterioro es evidente y la resistencia de los vehículos al tráfico es cada vez menor. El daño comienza localmente y se extiende con el tiempo hasta que afecta la carretera. Tiene una duración corta y es el comienzo de un deterioro acelerado de la superficie.

- **Fase 4:** Desmontaje completo: Esta fase aumenta el costo de operación del vehículo y provoca problemas de circulación. La capacidad de carga en carretera se reduce y los neumáticos, ejes, amortiguadores y chasis del vehículo se ven afectados negativamente.

El ciclo de degradación vial está conformado por cuatro fases (Menéndez, 2003).

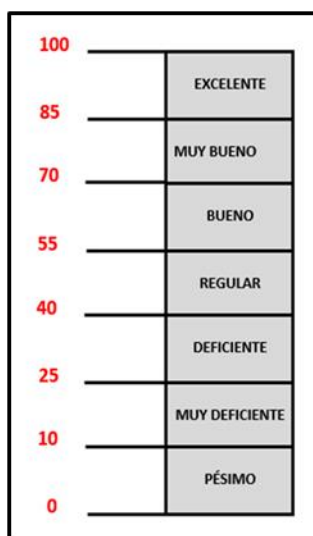
Figura 9 Cuadro de escala del ICVNP

En este estudio solo se consideraron los defectos de baches (Choque, 2012).

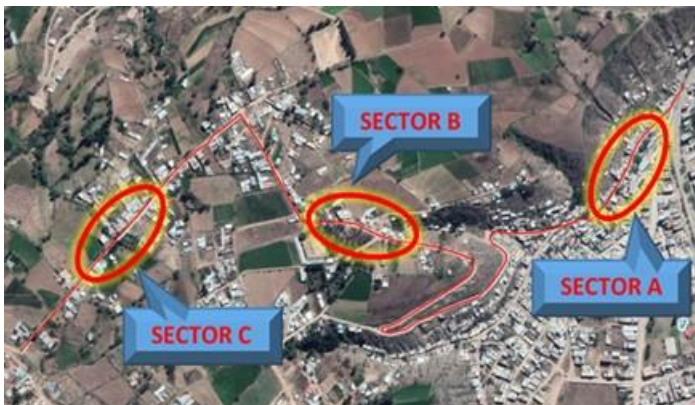
*Figura 19 Ubicación de sectores*

- Pendiente media (m/km): Montañoso.
- Curvatura media (grado/km): Normal
- Altitud: mayor a los 1947 msnm.
- Progresiva: Entre los kilómetros Prog. 0+300 a Km 0+600, Prog. 1+500 al 1+800, Prog. 2+700 al 3+000.
- Ancho de calzada: 4.5 metros en promedio.

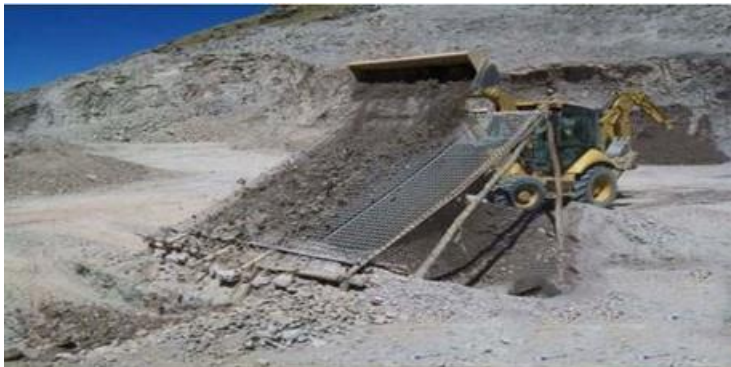
*Figura 22 Colocación de zaranda en cantera*

El plan de suelo anterior ha sido evaluado para las áreas donde se depositará el material tratado. Como zona de aplicación y tras algunas pruebas, es posible fijar el ángulo de inclinación del vibrador a  $55^\circ$  para que el material caiga correctamente. La siguiente imagen muestra la composición obtenida en una zaranda.

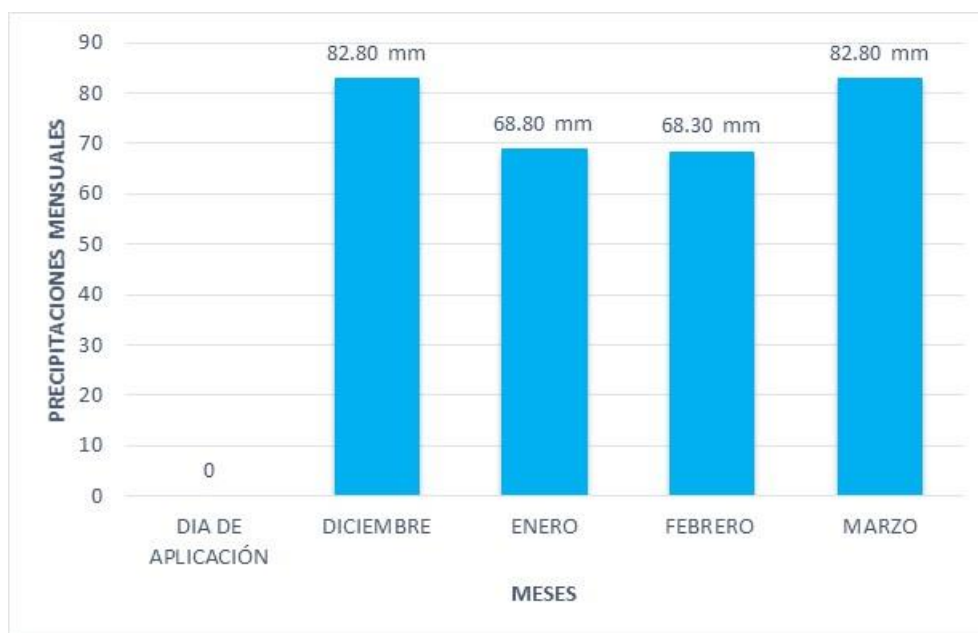
Figura 37 Precipitación acumuladas desde el inicio de aplicación

El índice de lluvia acumulada en el tiempo desde el comienzo de la ejecución de las pruebas a los campos seleccionados hasta el final del sistema de observación se muestra en el gráfico a continuación:

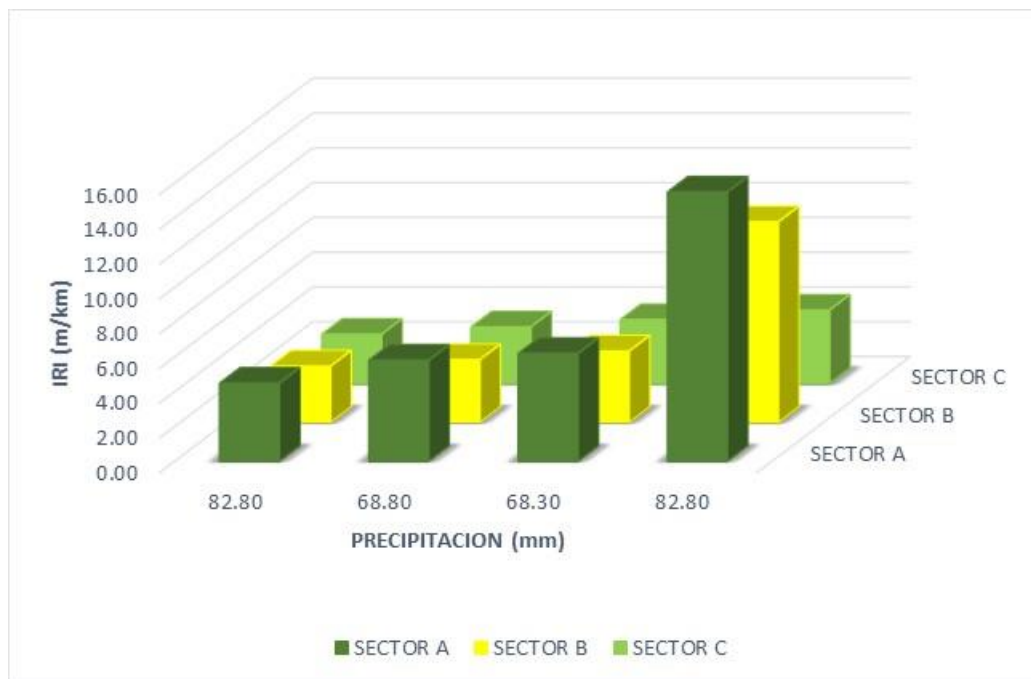
Figura 38 Precipitaciones acumuladas en el progreso del IRI

- Desarrollo del IRI con relación a la precipitación acumulada

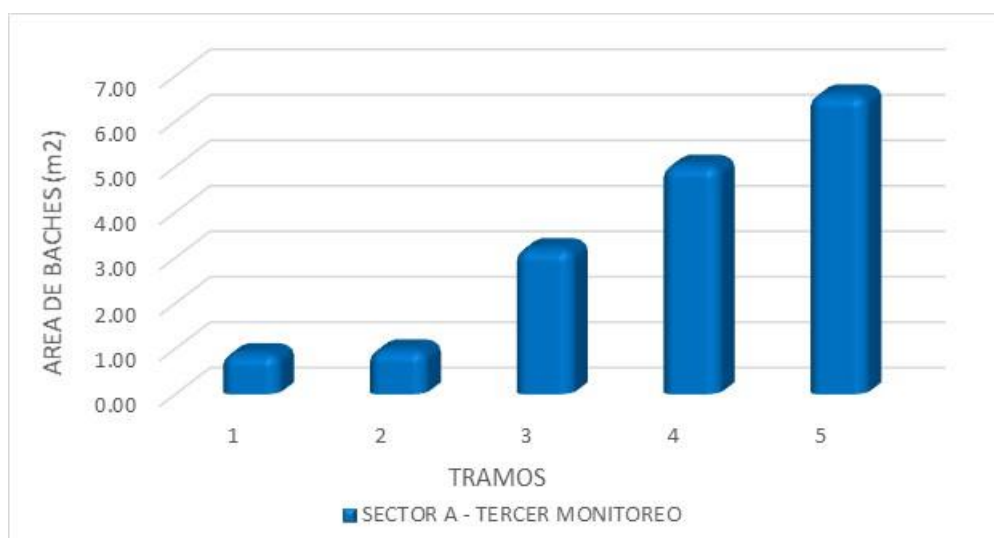
El análisis de la degradación de la superficie se realiza en secciones, y el siguiente resultado se representan mejor de manera grafica.

*Figura 40 Deterioro superficial (baches) – Sector sin estabilizante*

*Figura 41 Deterioro superficial (baches) – Sector sin estabilizante*

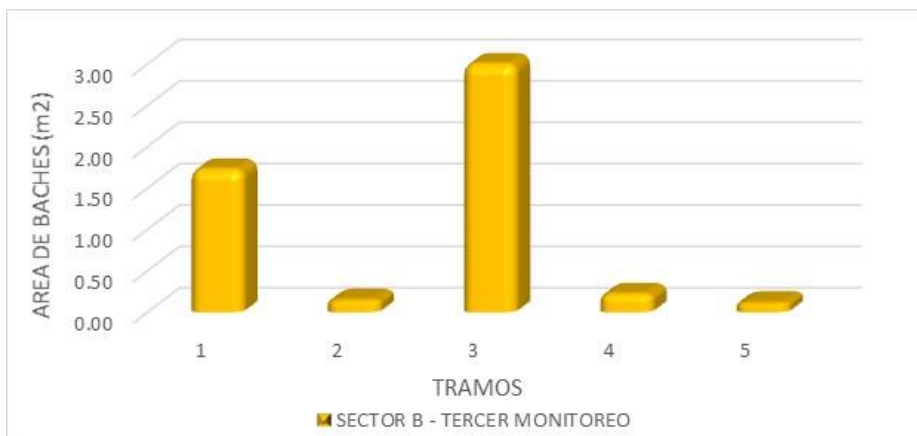
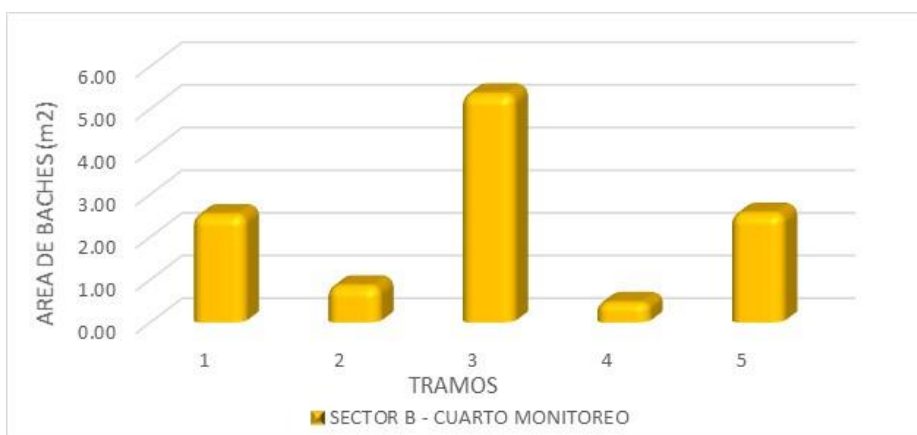
Figura 42 Deterioro superficial (baches) – Sector con enzima pz-22x

Figura 43 Deterioro superficial (baches) – Sector con enzima pz-22x

El sector con enzima pz-22x evidenció menores fallas en relación al sector patrón. La información se recopiló paralelamente con la medida de la rugosidad.

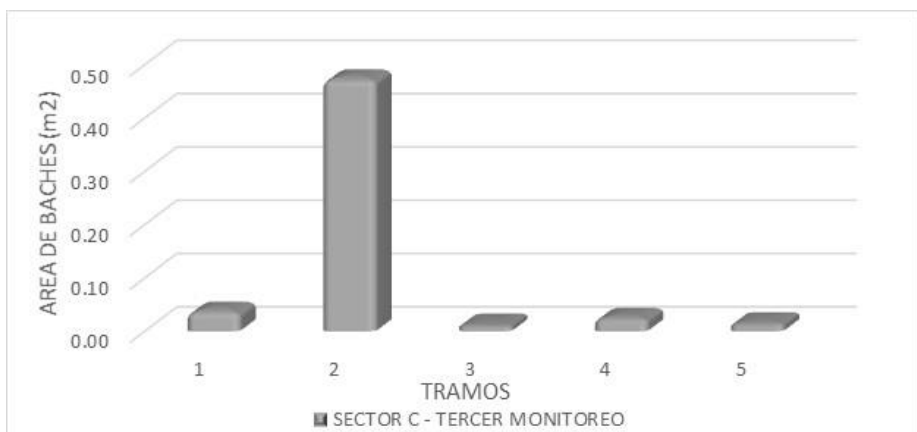
Figura 44 Deterioro superficial (baches) – Sector con Polyses

Figura 45 Deterioro superficial (baches) – Sector con Polyses

El sector con Polyses evidenció menores fallas que el sector patrón. Se hizo la recopilación de información paralelamente con la medida de la rugosidad.

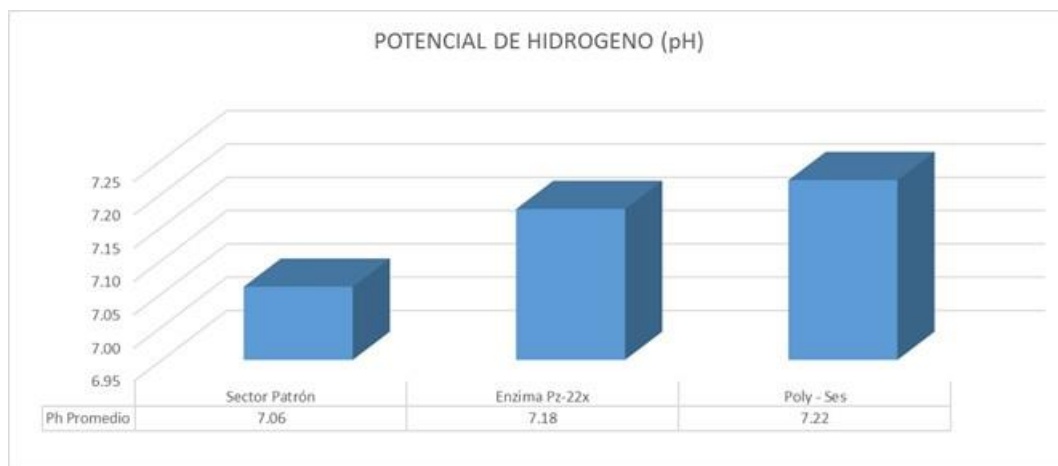
Figura 53 Resultados obtenidos de pH

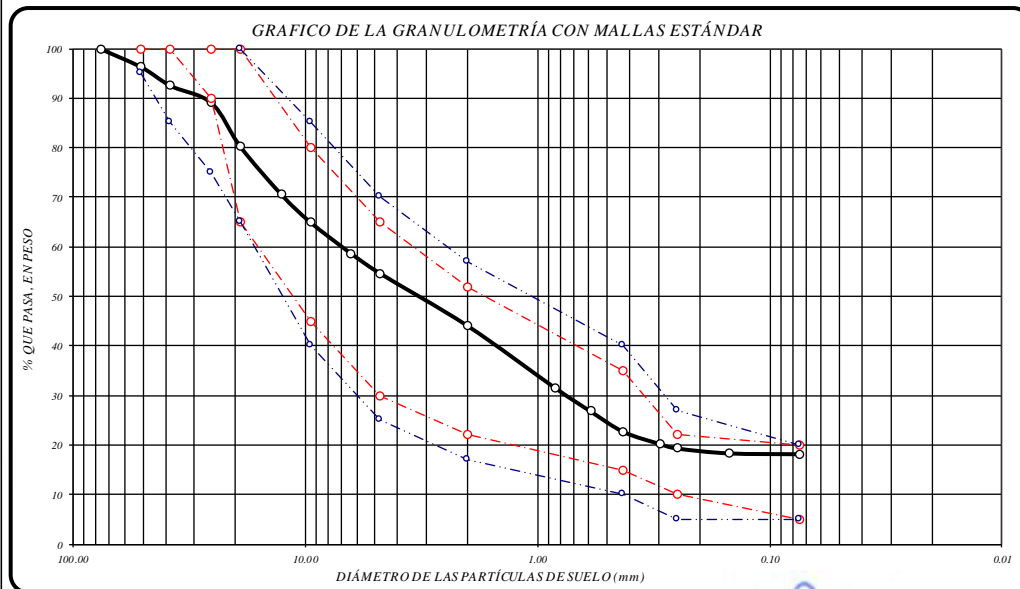
1/2"	12.700	777.30	9.62	29.37	70.63	-	
3/8"	9.525	451.10	5.58	34.95	65.05	45	
1/4"	6.350	512.70	6.34	41.29	58.71	-	
No 4	4.760	324.90	4.02	45.31	54.69	30	
No 10	2.000	854.20	10.57	55.88	44.12	22	
No 20	0.840	1012.30	12.52	68.40	31.60	-	
No 30	0.590	383.30	4.74	73.14	26.86	-	
No 40	0.426	334.50	4.14	77.28	22.72	15	
No 50	0.297	197.80	2.45	79.73	20.27	-	
No 60	0.250	73.50	0.91	80.64	19.36	10	
No 100	0.149	80.30	0.99	81.63	18.37	-	
No 200	0.074	13.60	0.17	81.80	18.20	5	
CAZOLETA	0.000	1471.40	18.20	100.00	0.00	-	
<b>TOTAL</b>		<b>8083.90</b>	<b>100.00</b>

<b>DESCRIPCIÓN DE LA MUESTRA</b>	
Grava Lím o arcilloso bien graduada con material granular equivalente a: <b>81.80 %</b>	
<b>LIMITES DE CONSISTENCIA</b>	
Limite Líquido =	29.14 %
Limite Plástico =	19.93 %
Índice Plástico =	9.21 %
Coeficiente de Curvatura =	N.P.
Coeficiente de Uniformidad =	N.P.
<b>CLASIFICACION</b>	
SUCS :	SC
AASHTO :	A2 - 4(0)
<b>OBSERVACIONES</b>	
% de Grava =	45.31%
% de Arena =	36.49%
% de Lím o y Arcilla =	18.20%
% de Humedad =	6.79 %
<b>INTERPRETACION</b>	
Bueno como terreno de fundacion

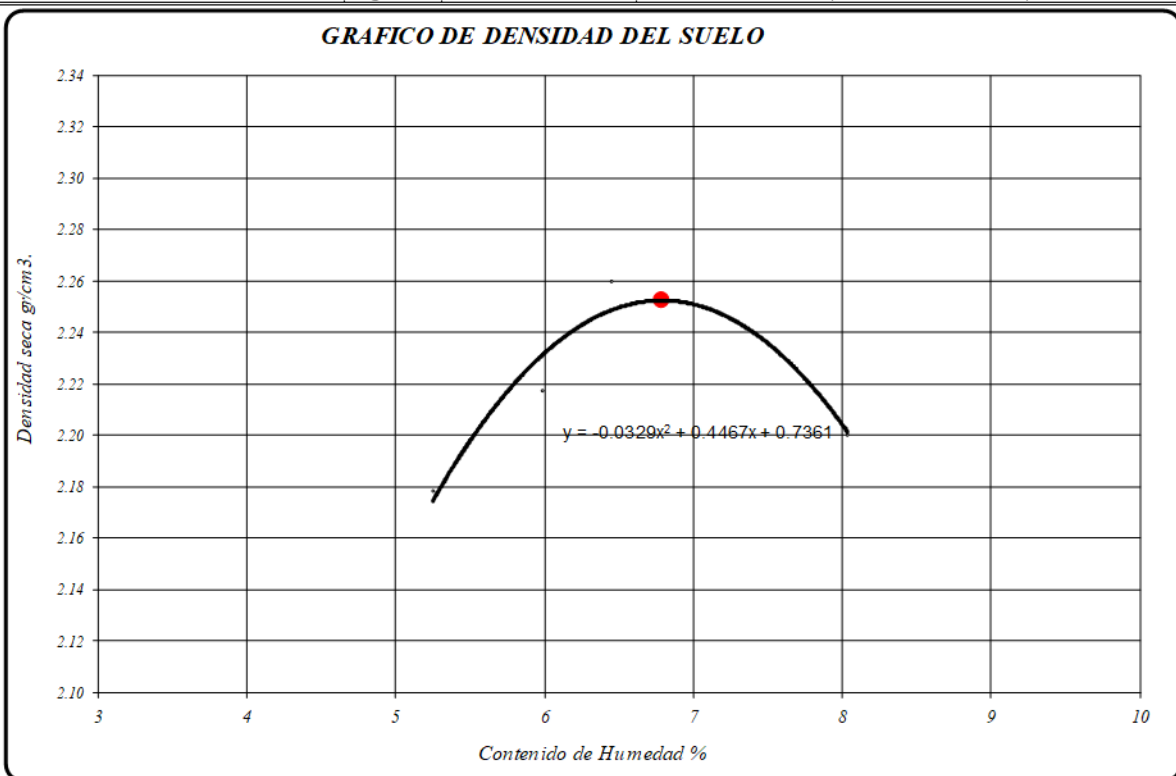
PESO MUESTRA HÚMEDA + MOLDE	gr.	11243.6	11365.4	11483.1	11422.5				
PESO DEL MOLDE	gr.	6374.2	6374.2	6374.2	6374.2				
PESO MUESTRA HÚMEDA	gr.	4869.4	4991.2	5108.9	5048.3				
VOLUMEN DEL MOLDE	cm <sup>3</sup> .	2123.9	2123.9	2123.9	2123.9				
DENSIDAD HÚMEDA	gr/cm <sup>3</sup> .	2.293	2.350	2.405	2.377				
Nº DE TARA		1	2	3	4	5	6	7	8
DETERMINACIÓN		SUPERIOR	INFERIOR	SUPERIOR	INFERIOR	SUPERIOR	INFERIOR	SUPERIOR	INFERIOR
PESO MUESTRA HÚMEDA + TARA	gr.	37.570	21.920	50.030	34.560	52.630	30.660	23.100	23.770
PESO MUESTRA SECA + TARA	gr.	35.850	20.890	47.340	32.770	49.660	28.930	21.620	22.160
PESO DE LA TARA	gr.	2.200	1.770	2.690	2.670	2.660	2.670	2.650	2.690
PESO DEL AGUA	gr.	1.720	1.030	2.690	1.790	2.970	1.730	1.480	1.610
PESO MUESTRA SECA	gr.	33.650	19.120	44.650	30.100	47.000	26.260	18.970	19.470
CONTENIDO DE HUMEDAD	%	5.11	5.39	6.02	5.95	6.32	6.59	7.80	8.27
HUMEDAD PROMEDIO	%	5.25		5.99		6.45		8.04	
DENSIDAD SECA	gr/cm <sup>3</sup> .	2.178		2.217		2.260		2.200

Observaciones - Muestra proporcionada por el Solicitante  
 Densidad Máxima Seca : 2.252 gr/cm<sup>3</sup>.  
 Humedad Optima : 6.79 %

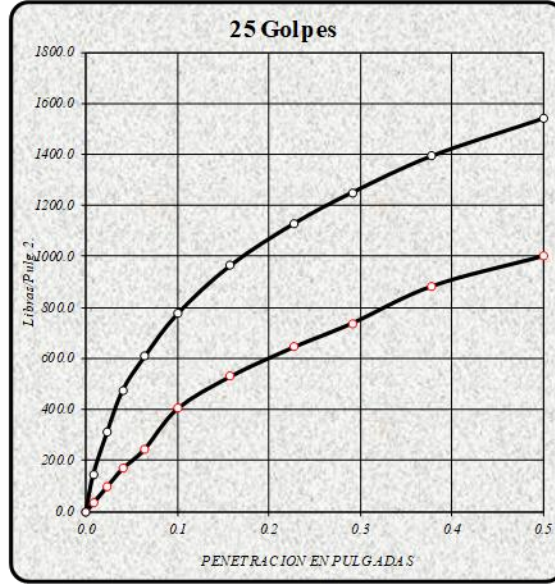
DENSIDAD SECA 2.259 gr/cm<sup>3</sup>.  
 CBR a 0.1" = 80.0 %  
 CBR a 0.2" = 90.7 %

DENSIDAD SECA 2.165 gr/cm<sup>3</sup>.  
 CBR a 0.1" = 60.7 %  
 CBR a 0.2" = 64.3 %

DENSIDAD SECA 2.042 gr/cm<sup>3</sup>.  
 CBR a 0.1" = 21.0 %  
 CBR a 0.2" = 23.2 %

RESULTADOS DEL ENSAYO: CBR 1" DENSIDAD  
 CBR CON 56 GOLPES = 80.0 % 2.26 gr/cm<sup>3</sup>.  
 CBR CON 25 GOLPES = 60.7 % 2.16 gr/cm<sup>3</sup>.  
 CBR CO 10 GOLPES = 21.0 % 2.04 gr/cm<sup>3</sup>.  
 CBR al 100% DE DENSIDAD SECA MAX 80.0 %  
 CBR al 95% DE DENSIDAD SECA MAX 55.6 %

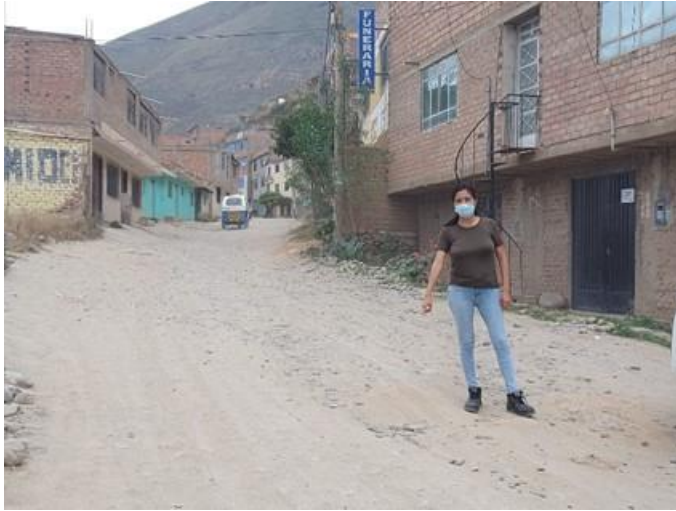
*Figura 71 Deterioro en el Sector A*

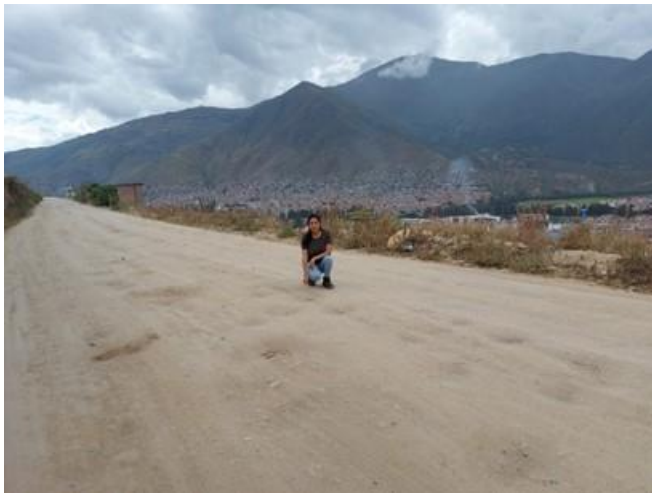
*Figura 72 Deterioro en el Sector B*

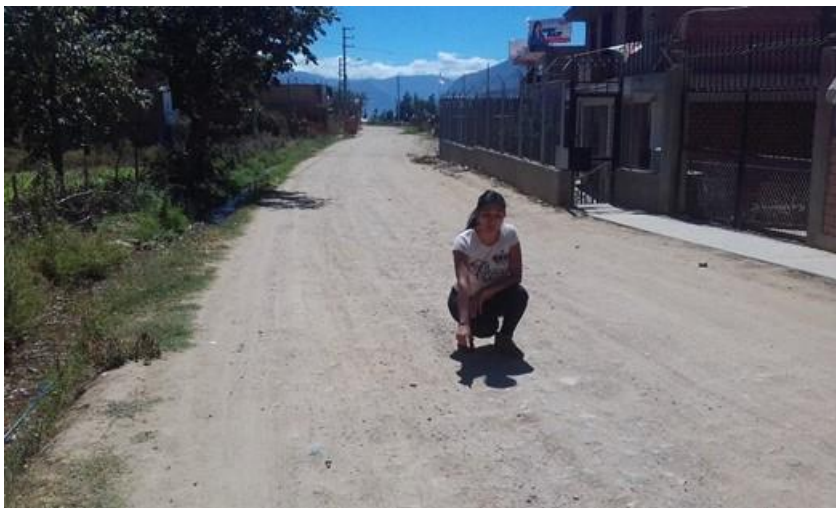
*Figura 73 Deterioro en el Sector C*

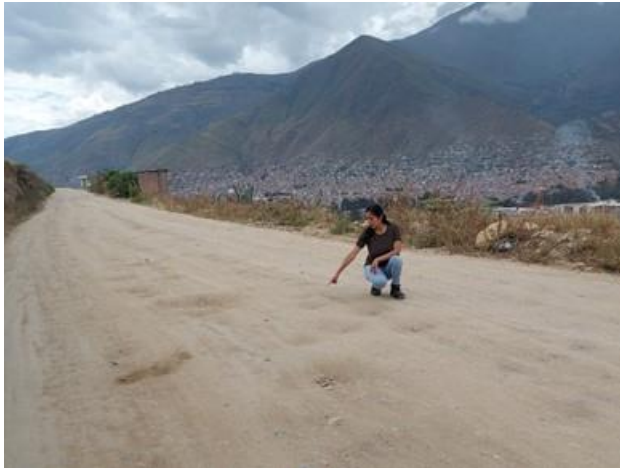
*Figura 74 Deterioro Superficial de la carpeta de rodadura*

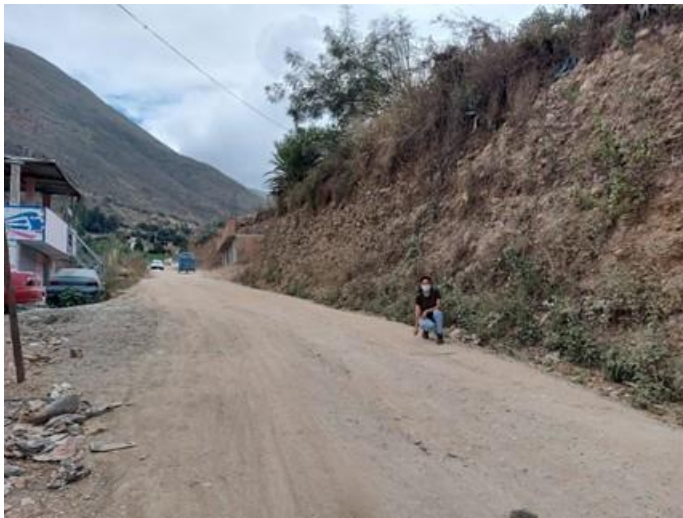
*Figura 75 Deterioro superficial de la Carpeta de Rodadura*

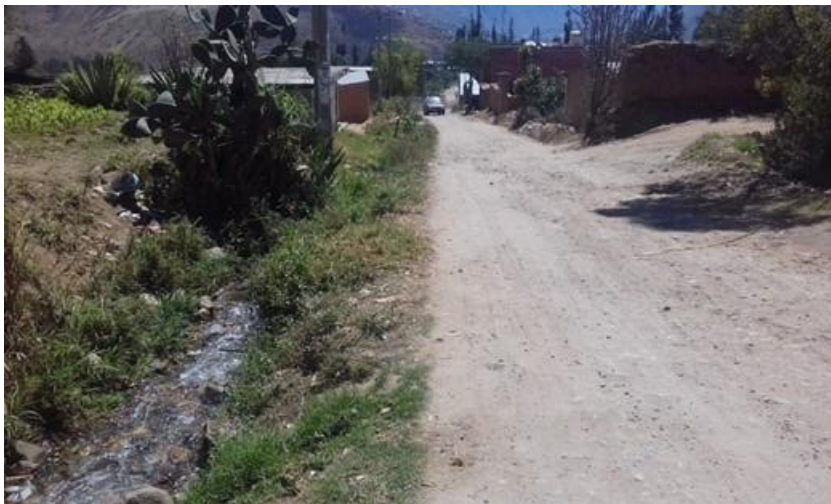
*Figura 76 Situación de cunetas*

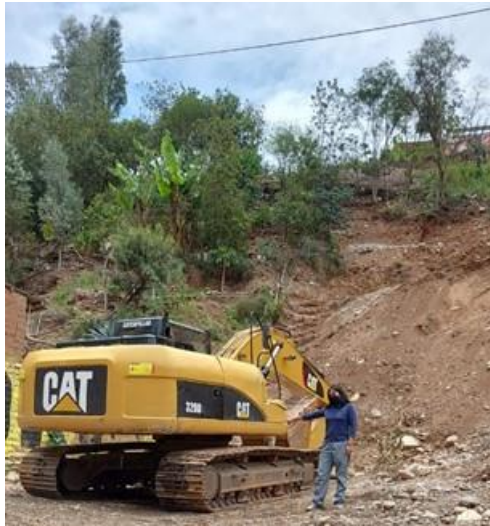
*Figura 77 Deposito de material*

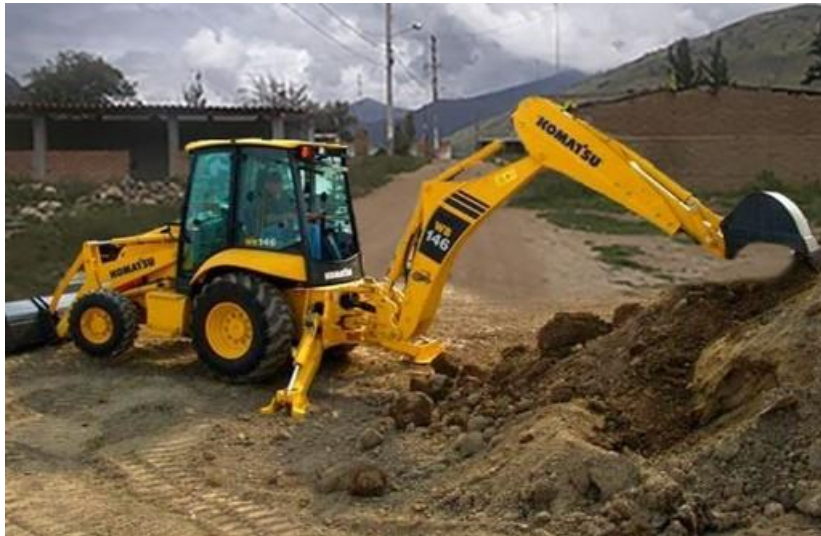
*Figura 78 Movilizando Material Seleccionado*

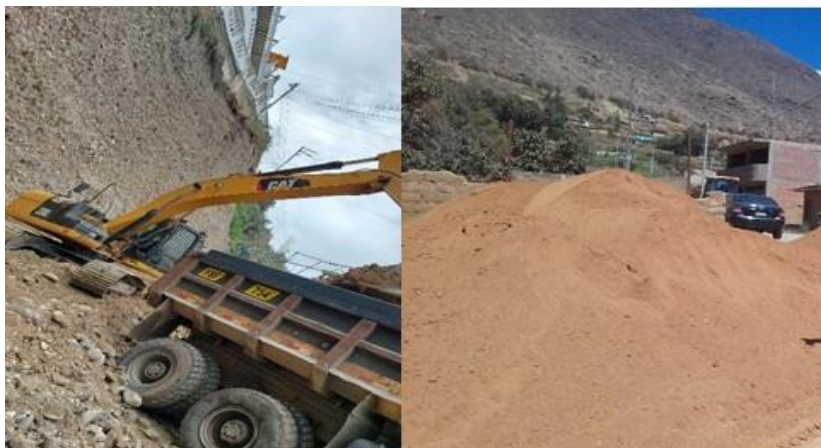
*Figura 79 Selección de material (Zarandeo) en cantera*

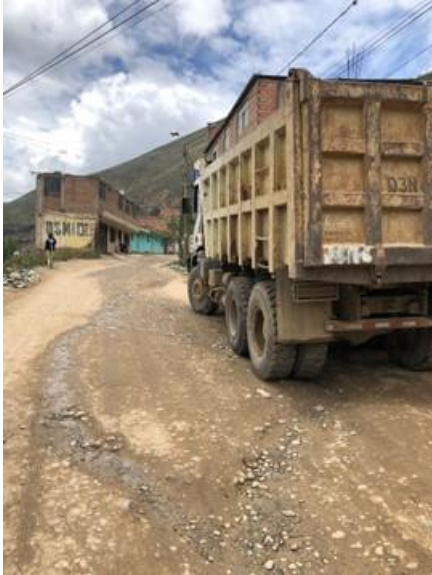
*Figura 80 Acarreo de Material Seleccionado*

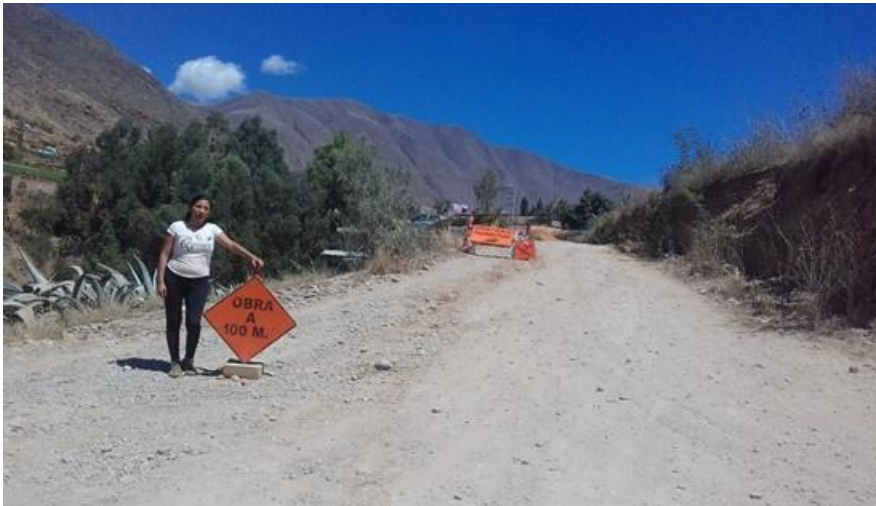
*Figura 81 Colocación de Señales de Seguridad*

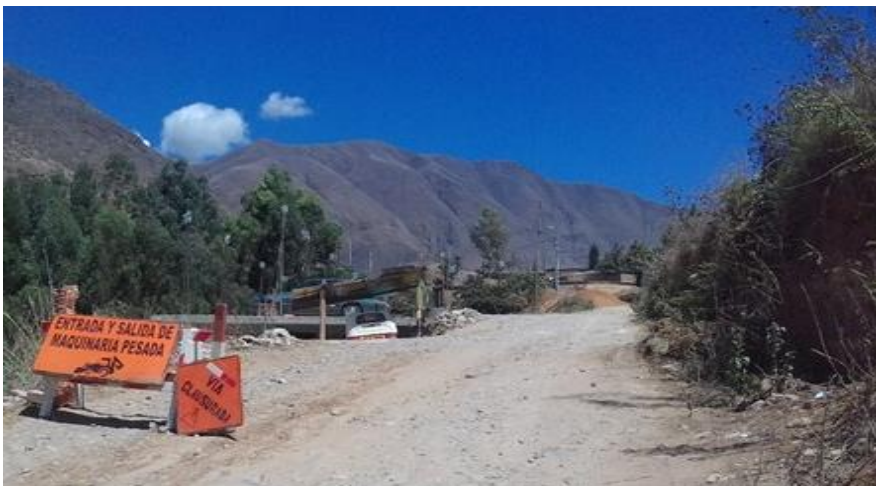
*Figura 82 Clausura de la vía para la aplicación de los estabilizantes*

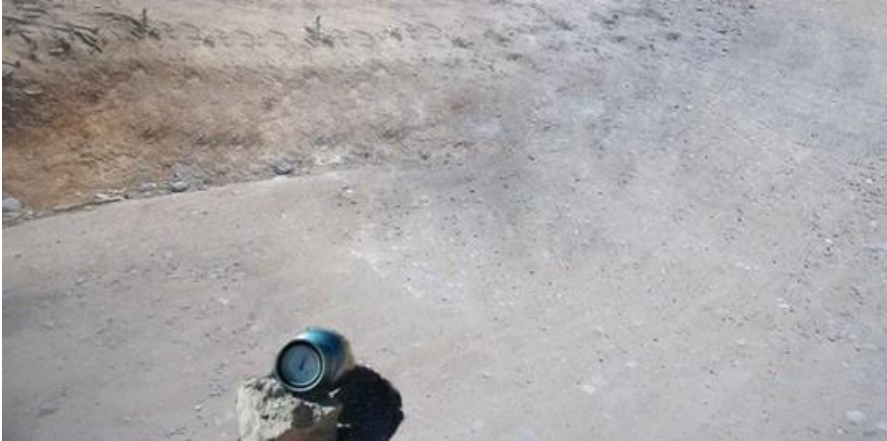
*Figura 83 Determinación de contenido de humedad insitu (Medidor Humedad tipo Speedy)*

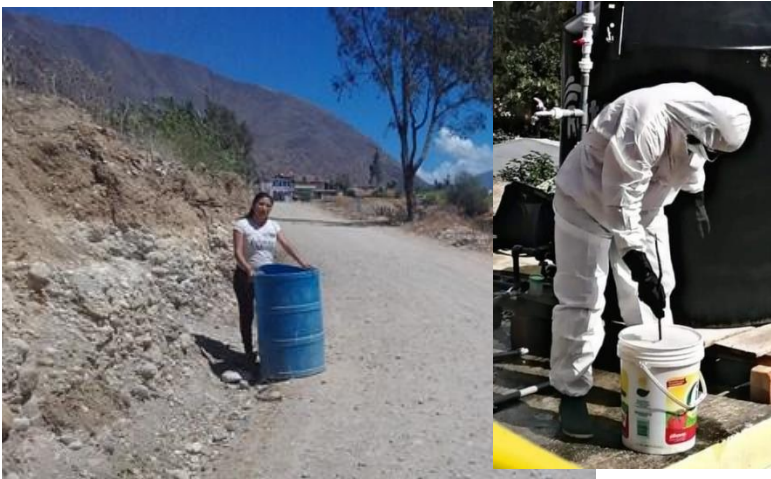
*Figura 84 Proceso de combinación del Enzima Pz - 22x*

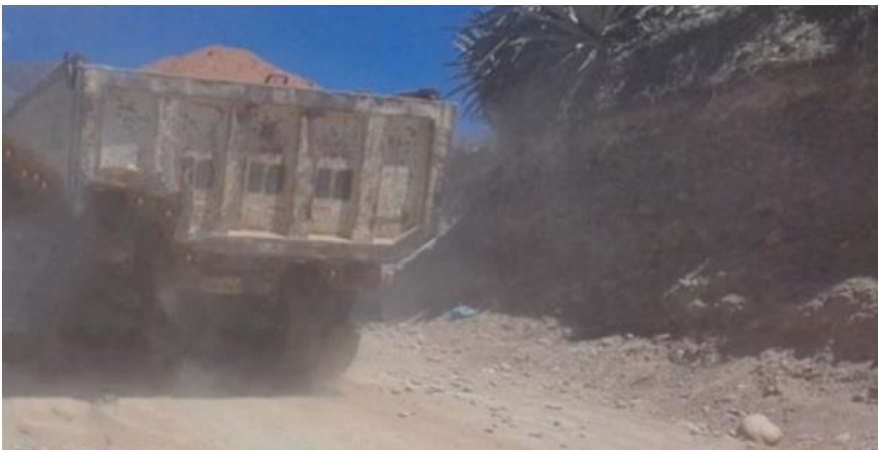
*Figura 85 Transporte del material seleccionado para la aplicación con el estabilizante*

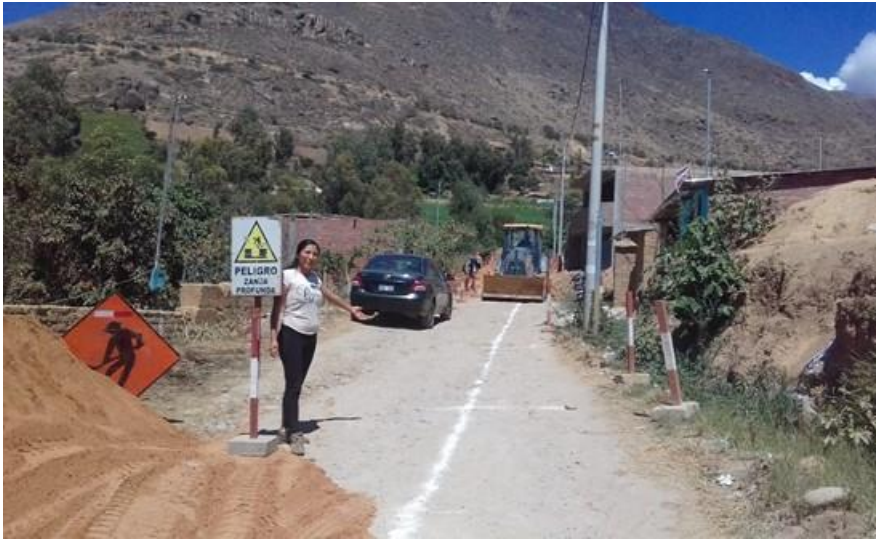
*Figura 86 Trazo y replanteo preliminar*

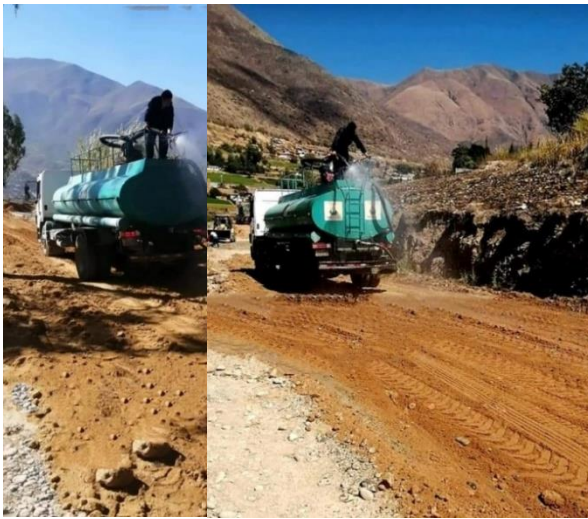
*Figura 87 Aplicación de Enzima Pz-22x*

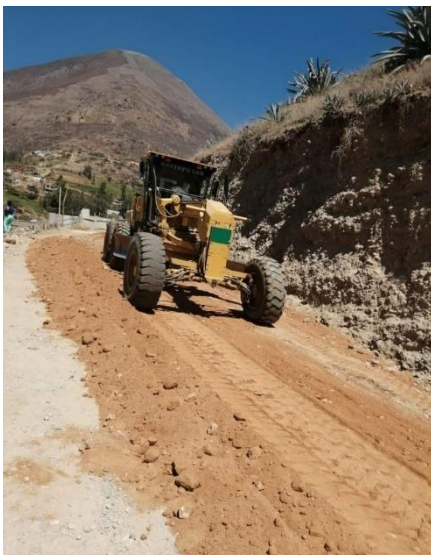
*Figura 88 Sistema de tendido de material seleccionado*

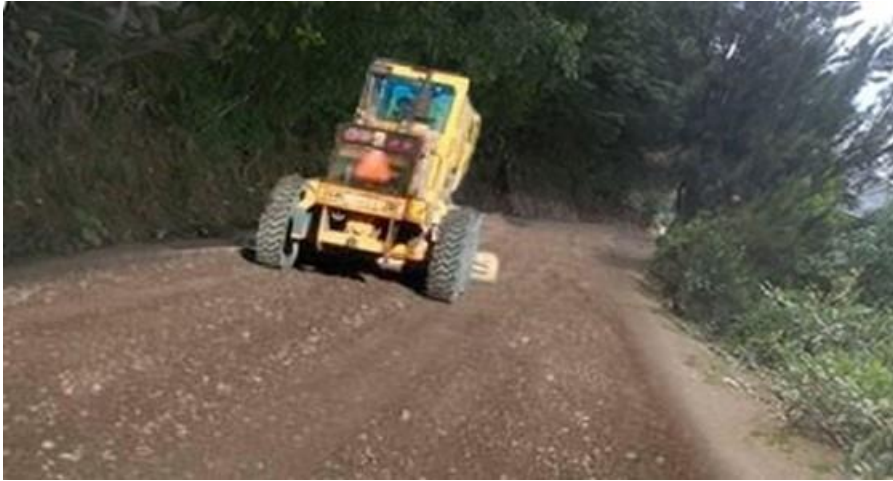
*Figura 89 Aplicación del Estabilizante de suelo Polyses*

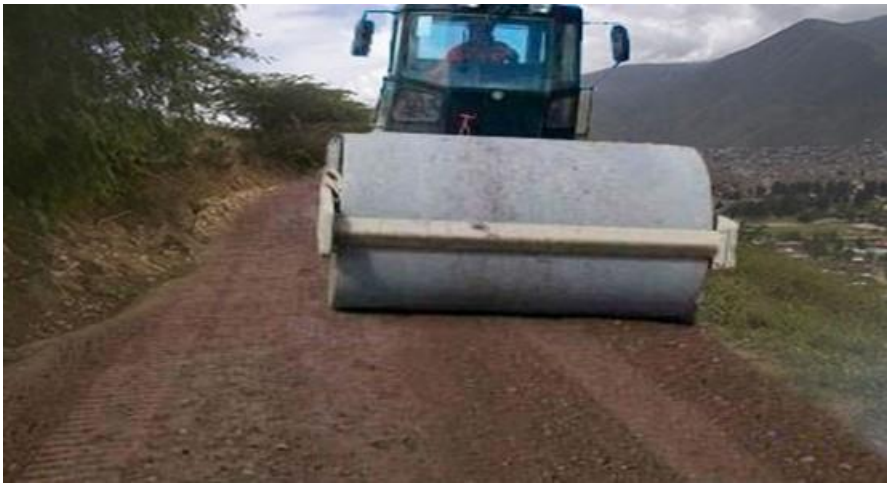
*Figura 90 Sistema de compactación*

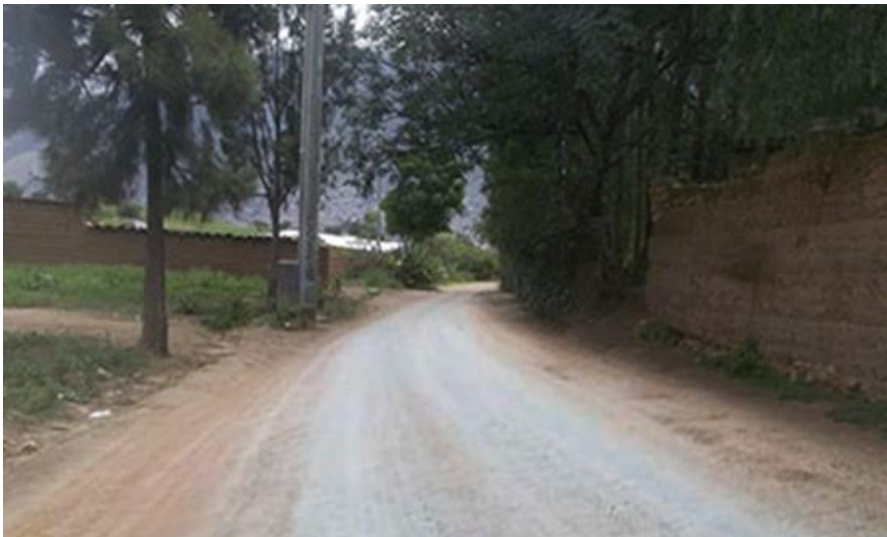
*Figura 91 Acabado final después de la aplicación del estabilizante de suelo*

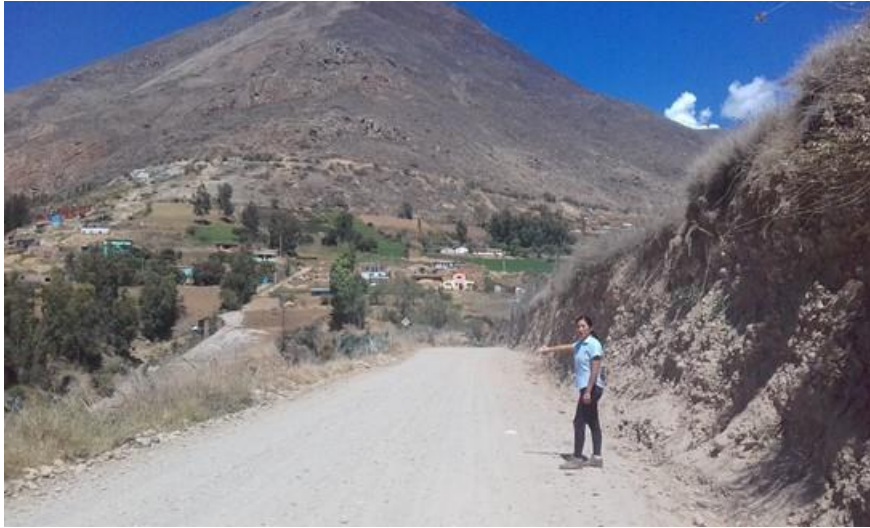
*Figura 92 Primer Monitoreo*

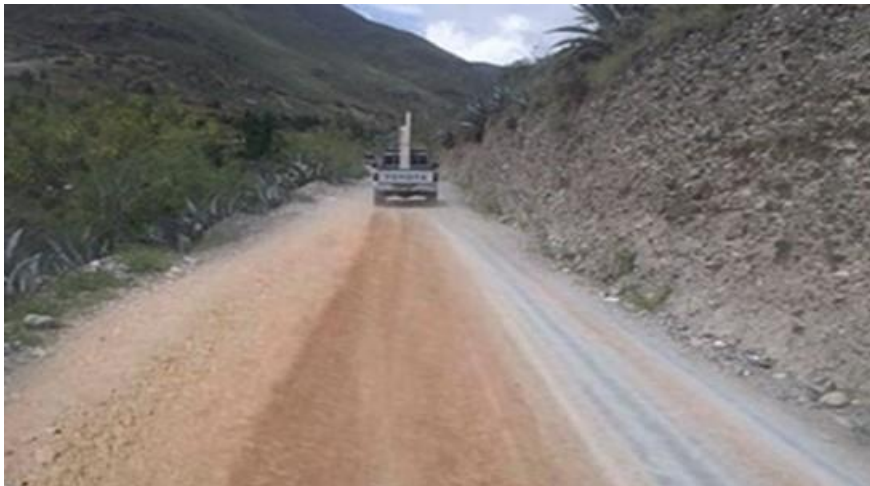
*Figura 93 Segundo Monitoreo*

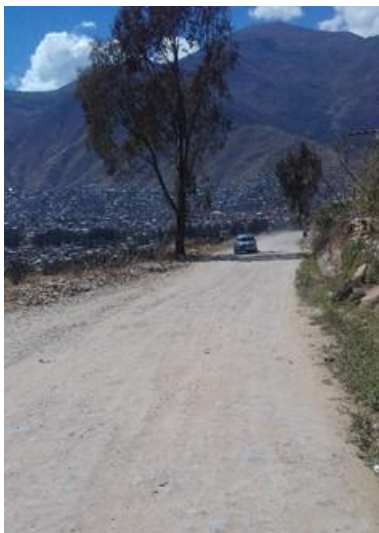
*Figura 94 Cuarto Monitoreo*

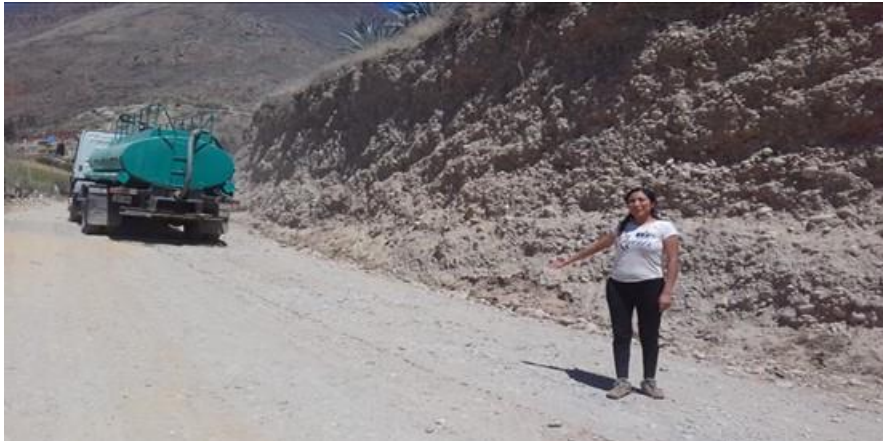
*Figura 95 Colocación de la cisterna para humedecer el sector*

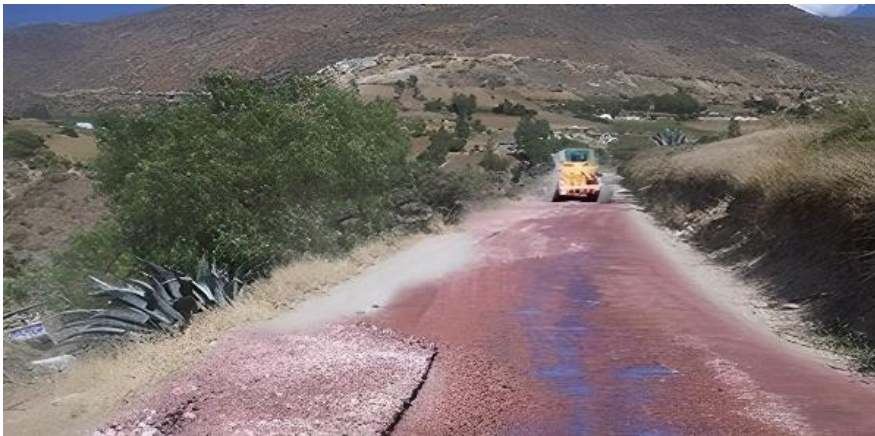
*Figura 96 Primero se humedeció el sector y se continuó con el tendido del material acopiado de la cantera*

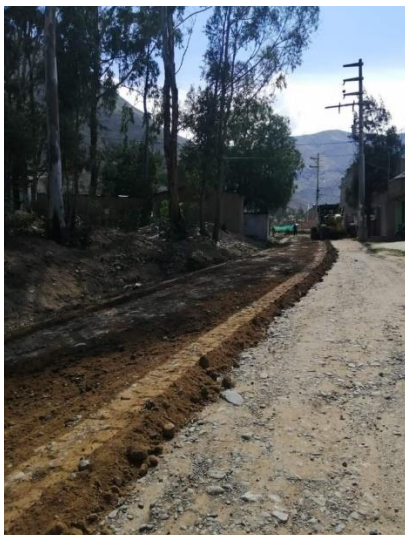
*Figura 97 Tendido del material antes de aplicar el estabilizante de suelo (Polyses)*

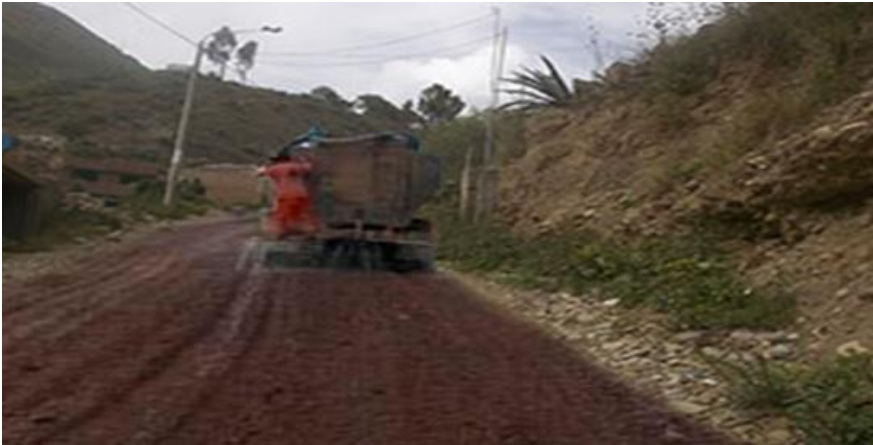
*Figura 98 Aplicación de estabilizante de suelo Polyses*

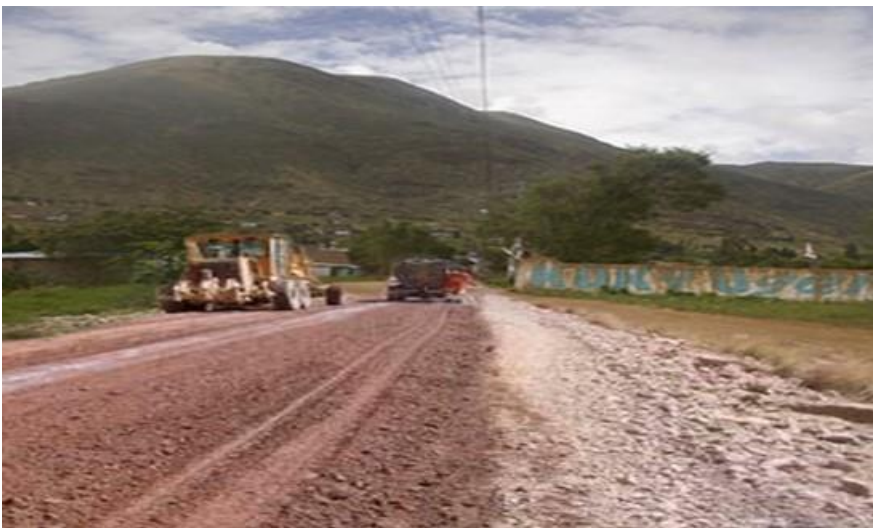
*Figura 99 Mezclado y Homogenizado del materia con el estabilizante de suelo (Polyses)*

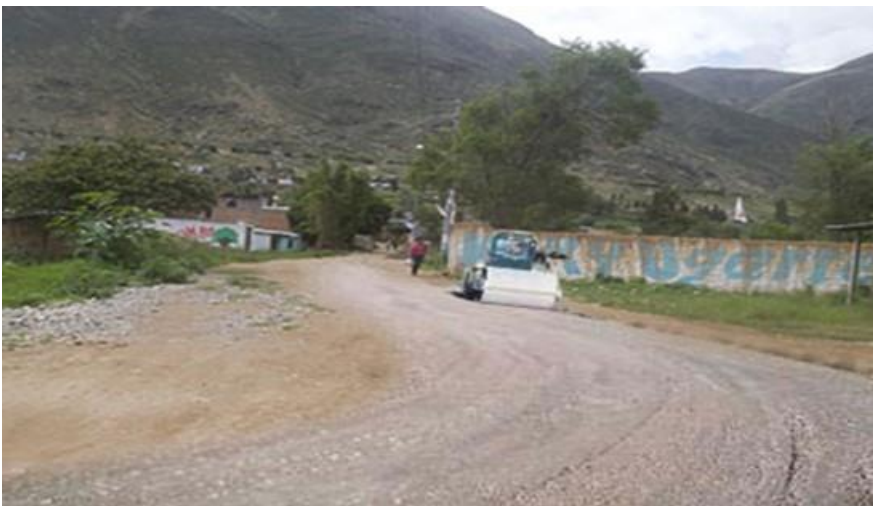
*Figura 100 Sistema de compactado*

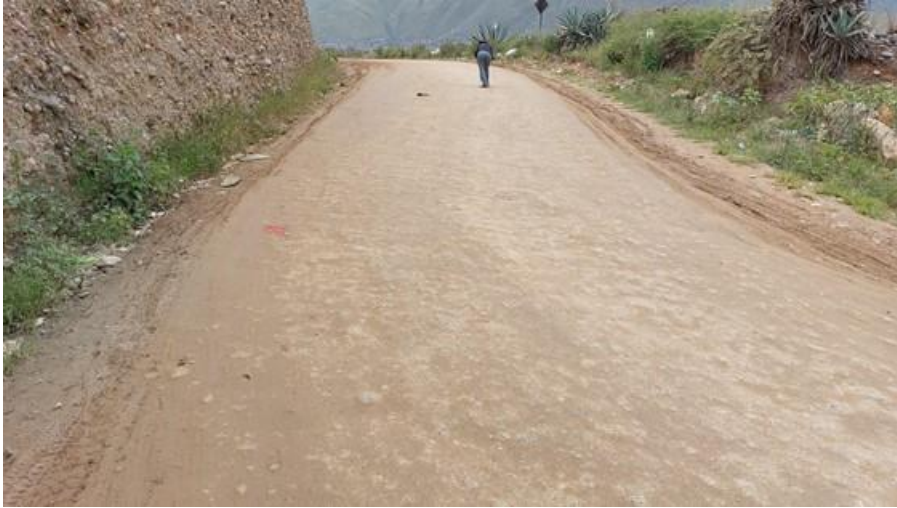
*Figura 101 Acabado final después de la aplicación del estabilizante de suelo*

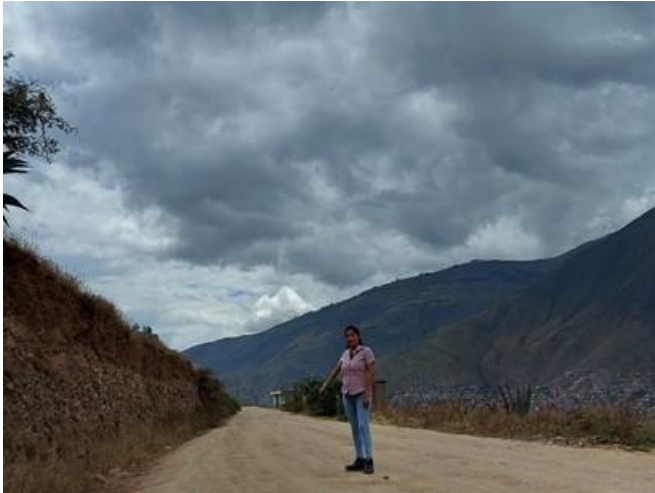
*Figura 102 Primer Monitoreo*

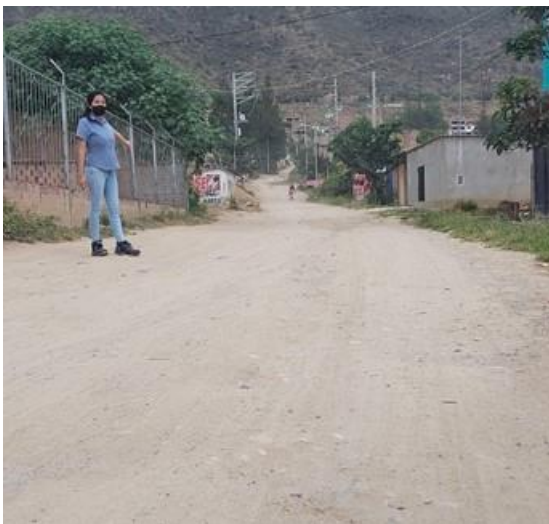
*Figura 103 Cuarto Monitoreo*

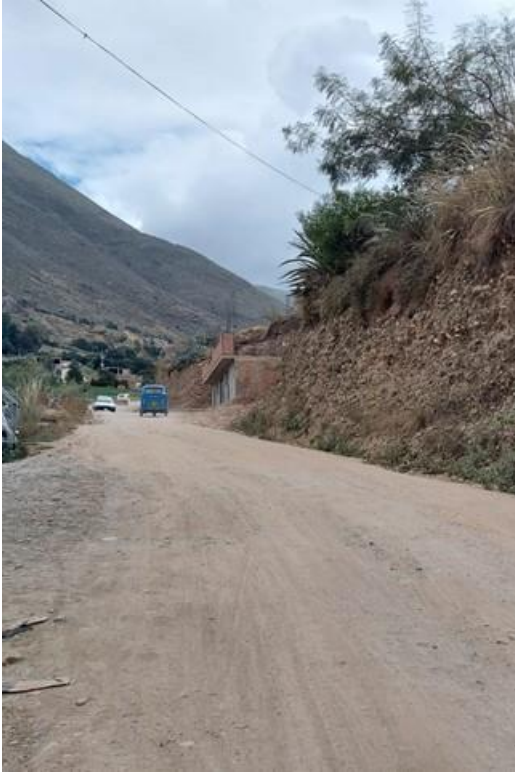
*Figura 104 Situación actual – Marzo 2022*

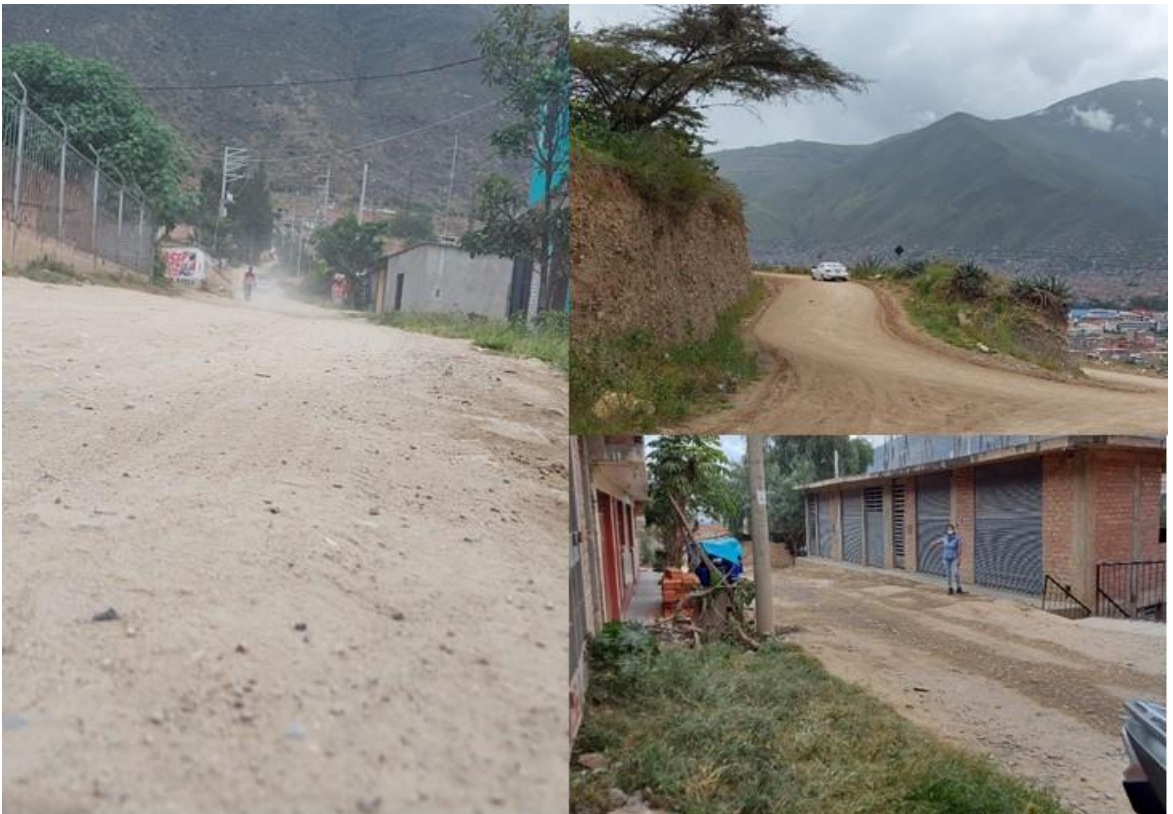
*Figura 105 Situación actual – Marzo 2022*
