UNIVERSIDAD NACIONAL HERMILIO VALDIZÁN

**ANALISIS DEL PAVIMENTO ASFÁLTICO VERSUS EL PAVIMENTO
RÍGIDO EN LA ZONA URBANA DE LA CIUDAD DE PUCALLPA**

**TESIS PARA OPTAR EL GRADO DE MAESTRO EN DISEÑO Y
CONSTRUCCIÓN DE OBRAS VIALES**

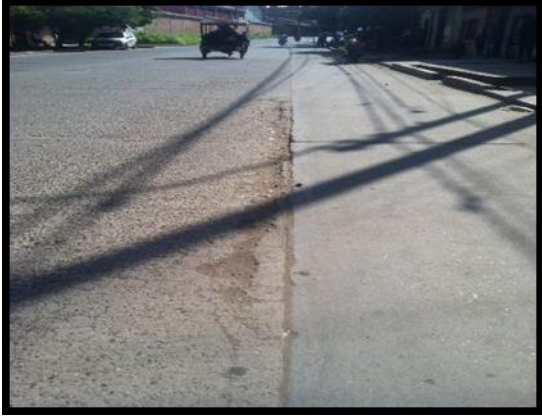
Foto N° 01: Desconchamiento

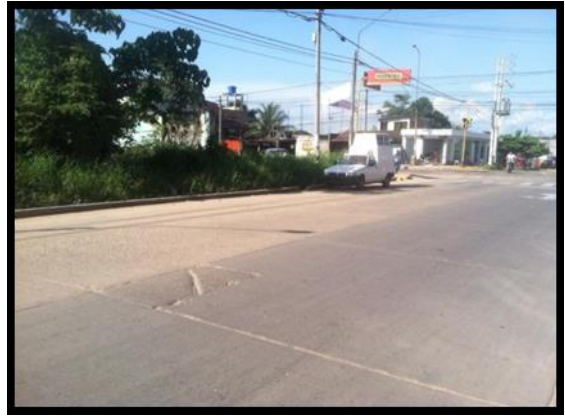
Foto N° 02: Parche

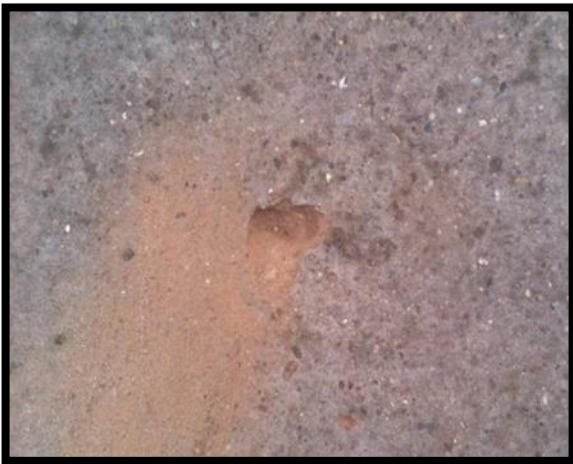
Foto N° 09: Desprendimientos

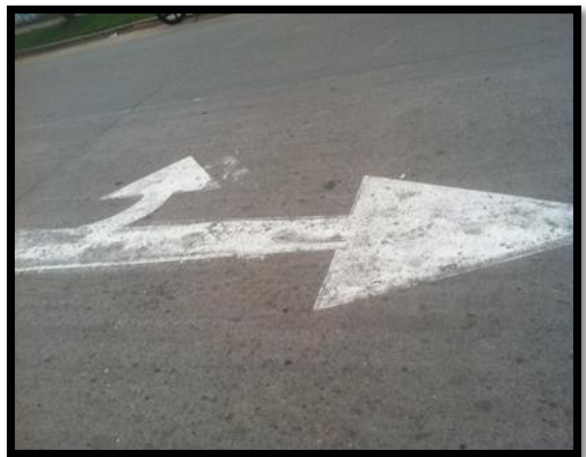
Foto N° 10: Agregados y pulidos

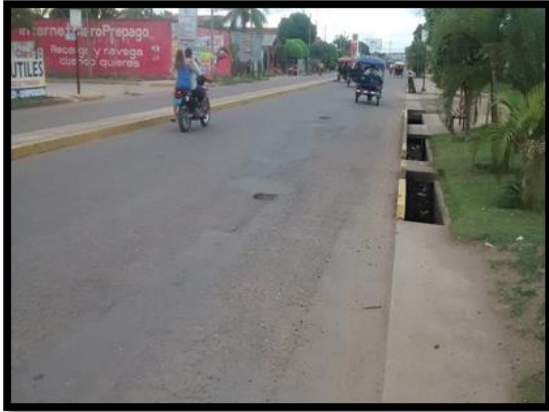
Foto N° 13: *Corrugaciones*

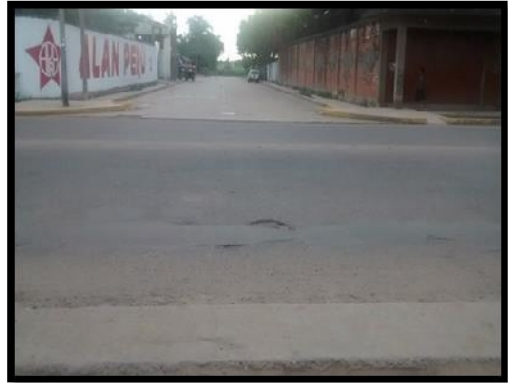
Foto N°14 *Ahuellamiento*

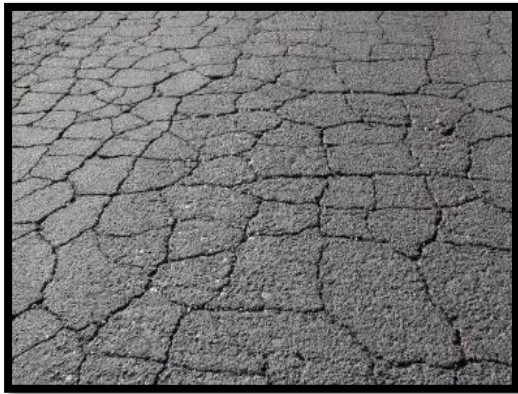
Foto N° 15: *Piel de Cocodrilo*
