UNIVERSIDAD NACIONAL "HERMILIO VALDIZÁN"

**EVALUACIÓN EX POST DE LOS PROYECTOS DE
SANEAMIENTO BAJO EL CONTEXTO DEL SNIP,
EJECUTADOS POR LA MUNICIPALIDAD DISTRITAL
DE PAUCARA, HUANCVELICA: 2009 - 2012**

**TESIS PARA OPTAR EL TÍTULO PROFESIONAL DE:
INGENIERO INDUSTRIAL**

TOMO II

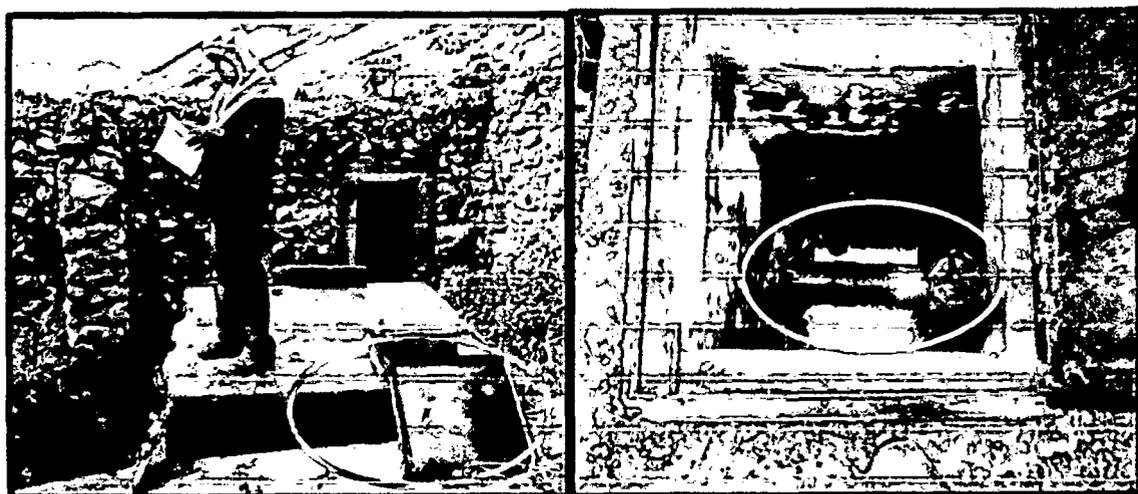
Fotos N° 03 y 04. Techo e interior de la caja de válvulas (nótese el estado de la tapa y las recientes reparaciones realizadas recientemente en el inicio de la línea de conducción).

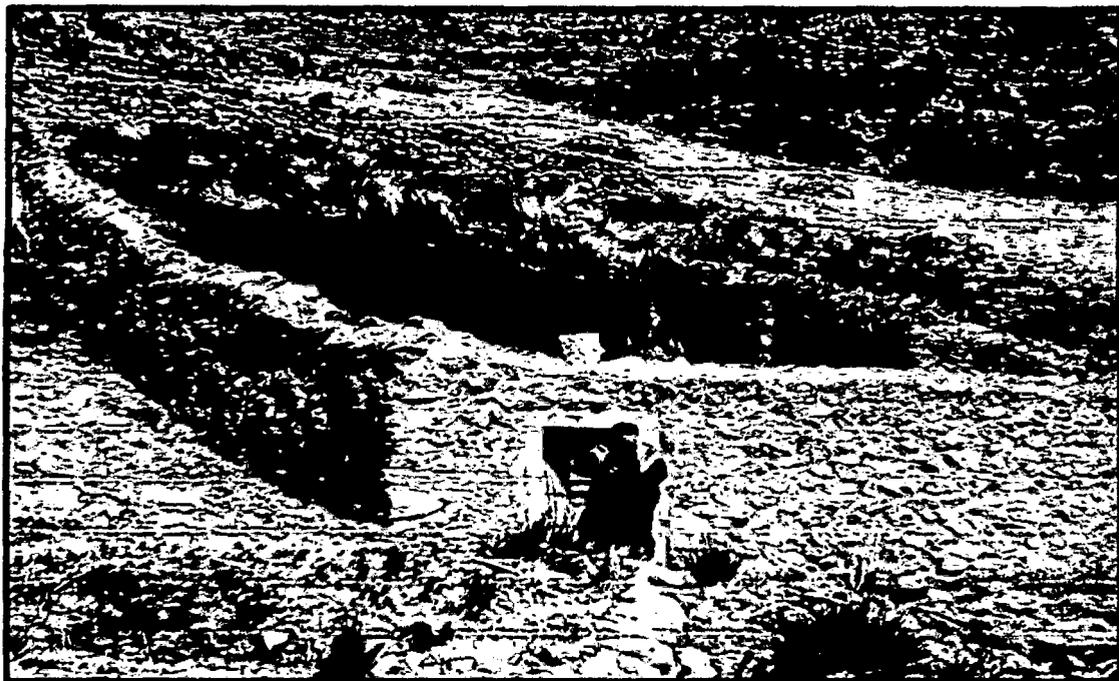
Foto N° 05. Cerco perimétrico de la captación CE – 01, ubicada en el paraje de Toccyacc.

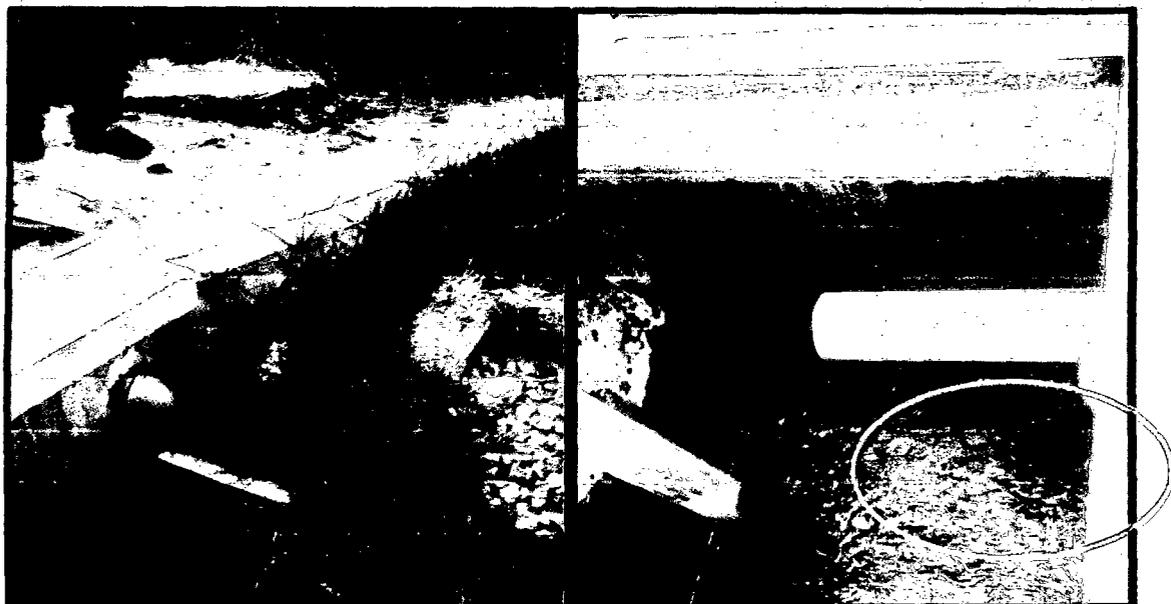
Fotos N° 10 y 11. Nótese el crecimiento de vegetación y el poco caudal captado en la ventana de captación.

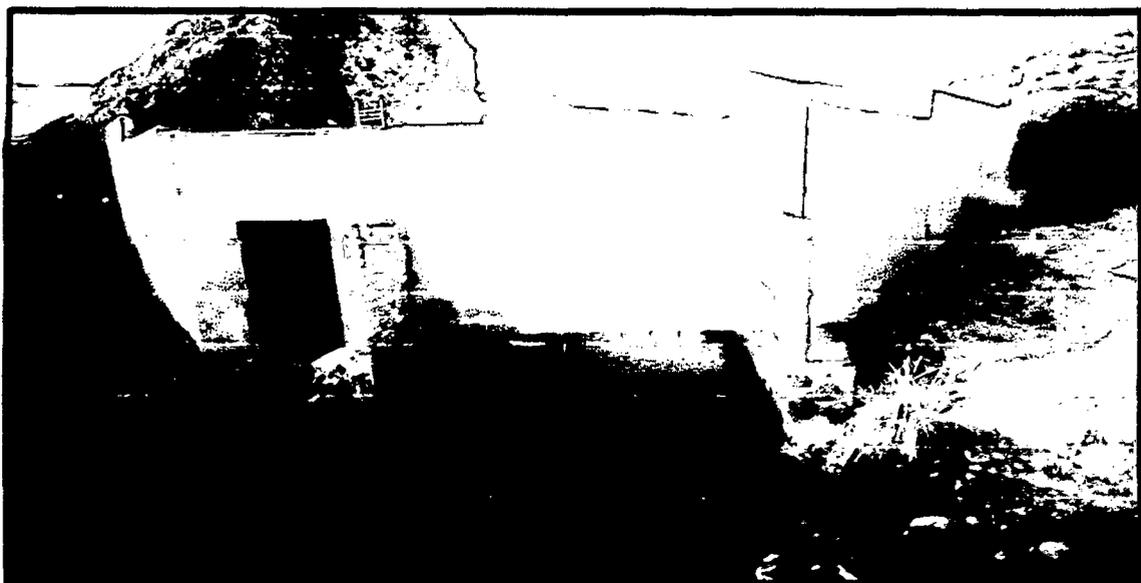
Foto N° 18. Vista externa de la captación superficial de Ccollpa

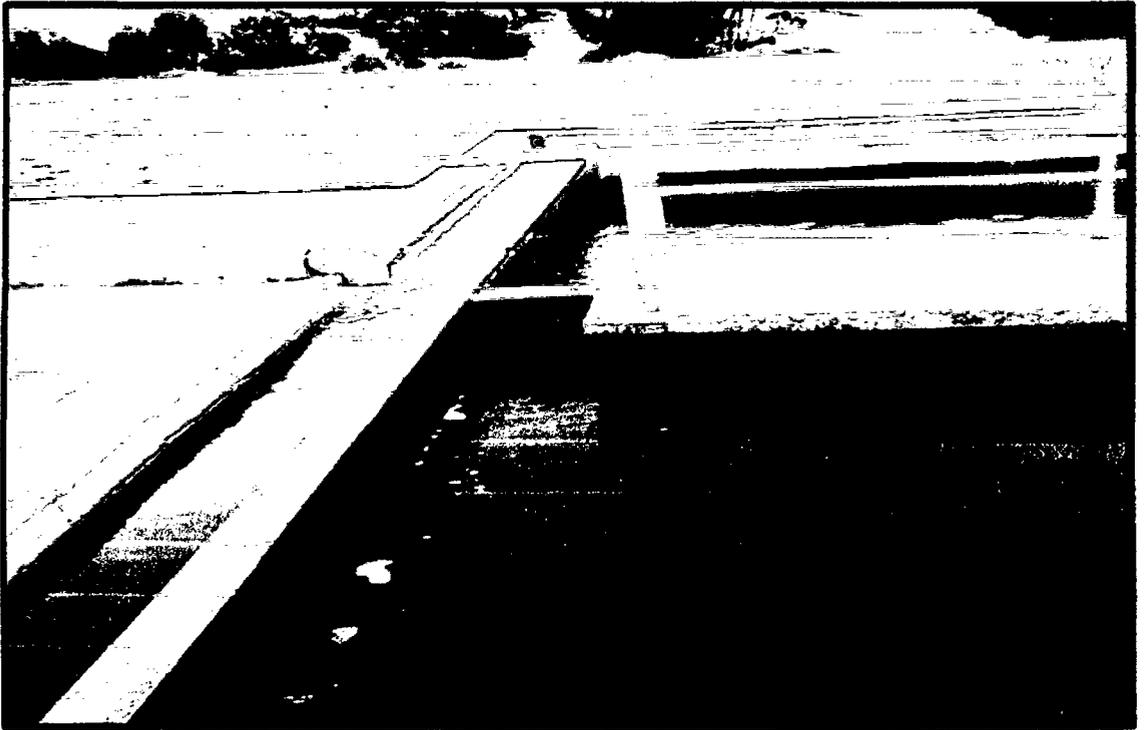
Gracias al constante mantenimiento que se realiza a la PTAP se pudo observar que se encuentra trabajando de manera regular, y realiza un adecuado tratamiento de las aguas superficiales del riachuelo de Ccollpa, también se pudo observar que sus componentes hidráulicos se encuentran en regular estado.

Fotos N° 36 y 37. Vistas de los filtros lentos y canal de distribución de la PTAP.

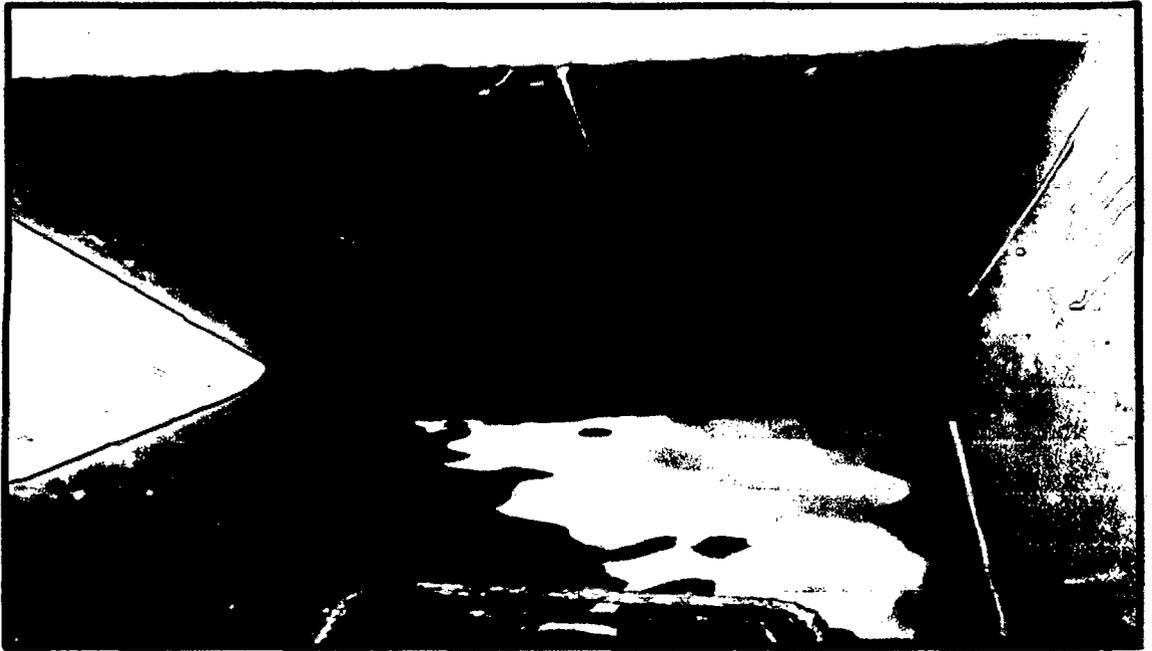
Fotos N° 38 y 39. Vistas exterior e interior de la cámara de cloración de la PTAP.

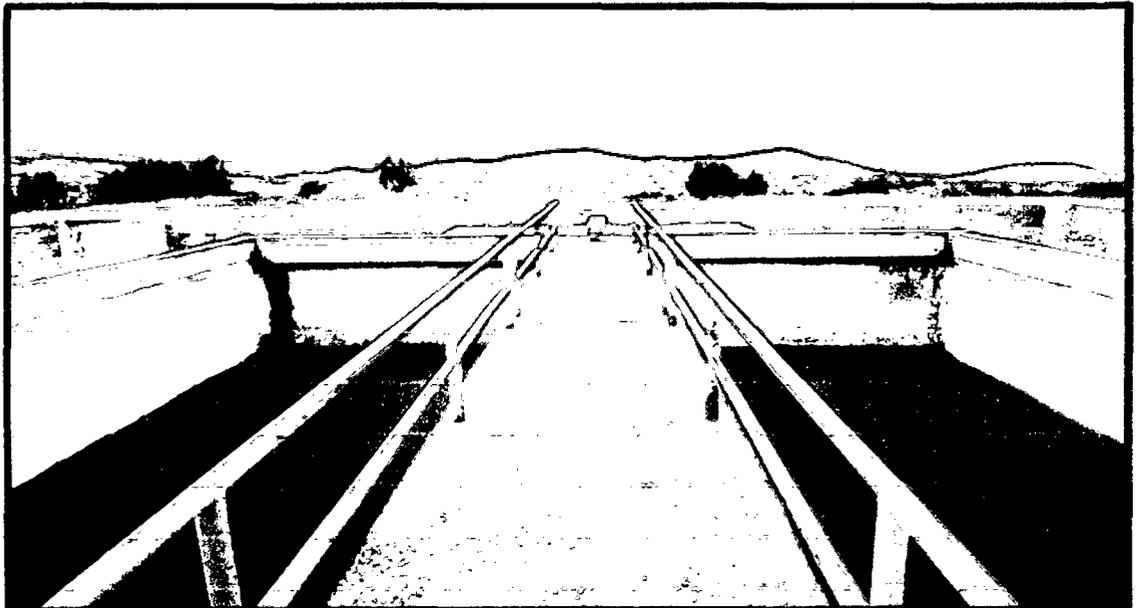
Fotos N° 40 y 41. Imágenes del material filtrante de los filtros lentos de la PTAP.

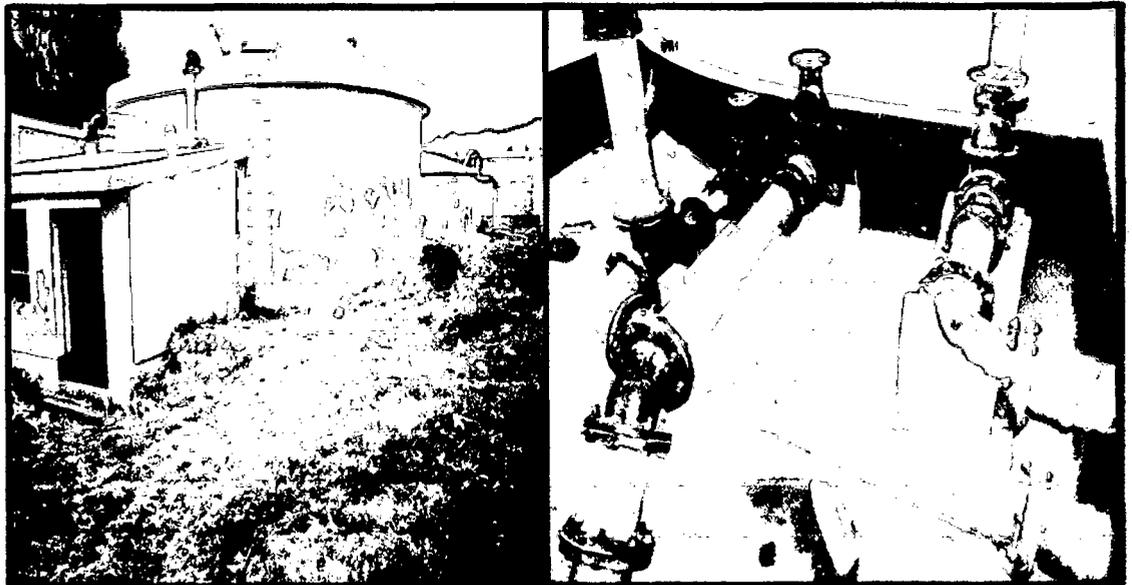
Evaluación estructural: En general el reservorio RE-03 se encuentra en buenas condiciones no encontrándose fisuras y grietas tanto en el reservorio como en su respectiva caseta de válvulas.

Fotos N° 51 y 52. Vista exterior e interior de la caseta de válvulas del RE-03

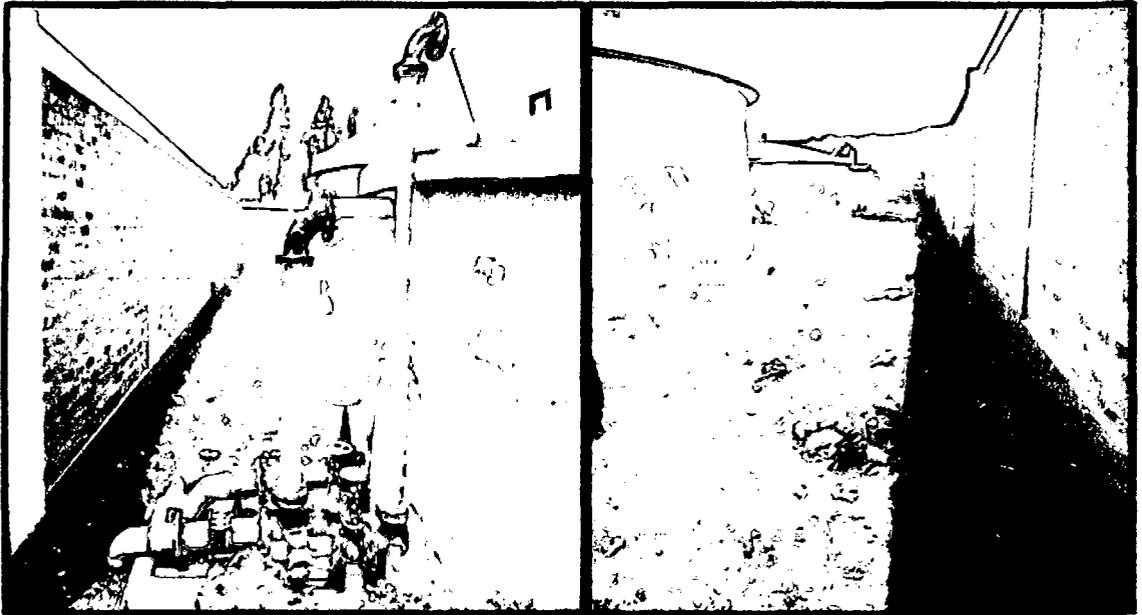
Fotos N° 53 y 54. Vistas de la interconexión entre los reservorios RE-02 y RE-03

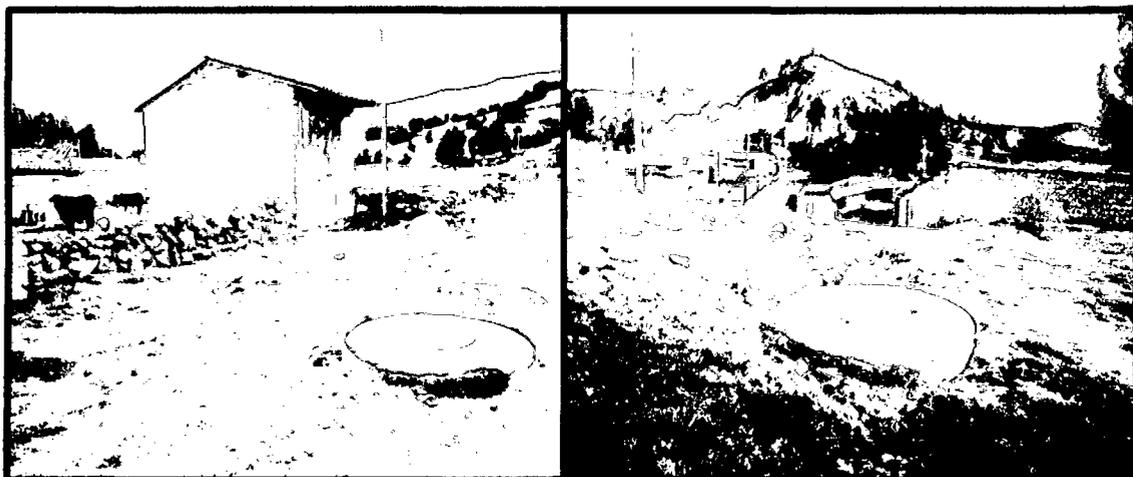
Fotos N° 63, 64, 65, 66, 67 y 68. Redes de alcantarillado, se observa los buzones de las diferentes áreas de drenaje.

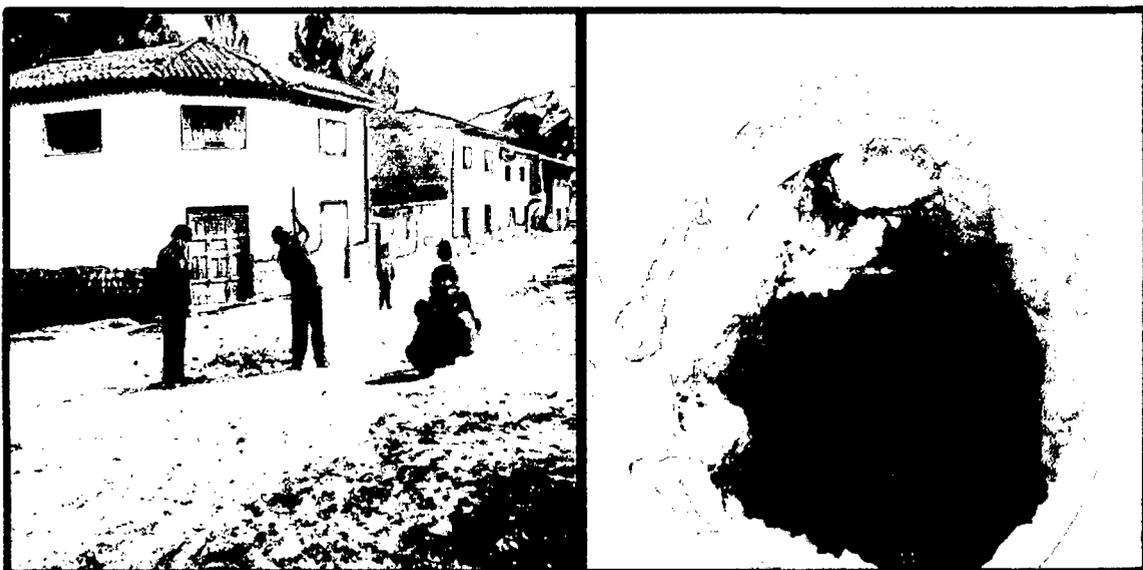
Fotos N° 69 y 70. Trabajos de verificación del estado y material de las redes de alcantarillado

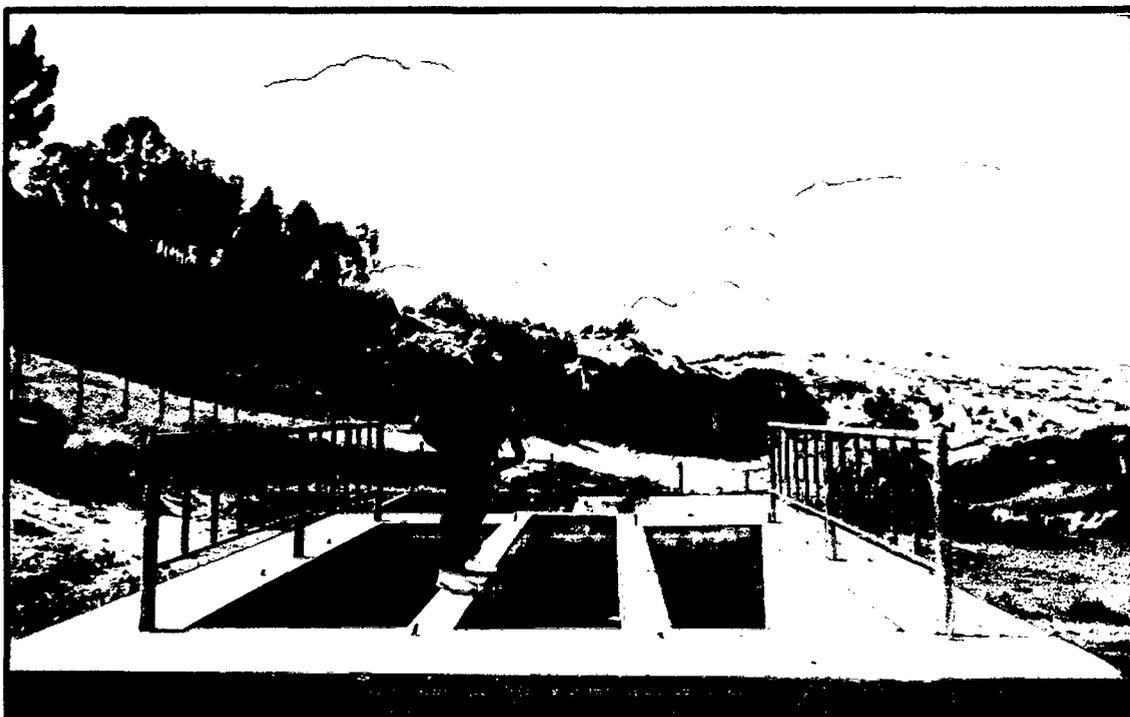
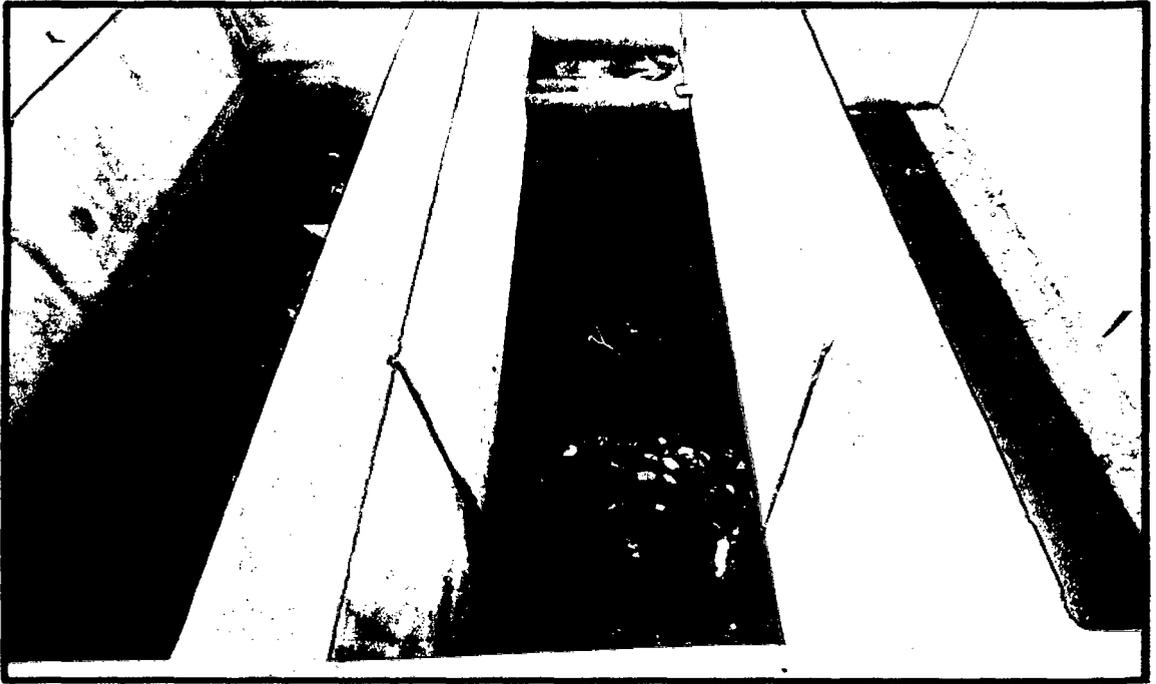
El estado de esta planta es pésimo ya que el pre tratamiento prácticamente no existe y por motivos que se desconoce por parte de los operadores de la JAAS de la localidad del tanque inhoff el desagüe ha sido derivado directamente al lecho de secado de lodos, contaminando directamente al medio ambiente.

Fotos N° 85 86 y 87. Desarenador fuera de servicio, tanque Inhoff colapsado

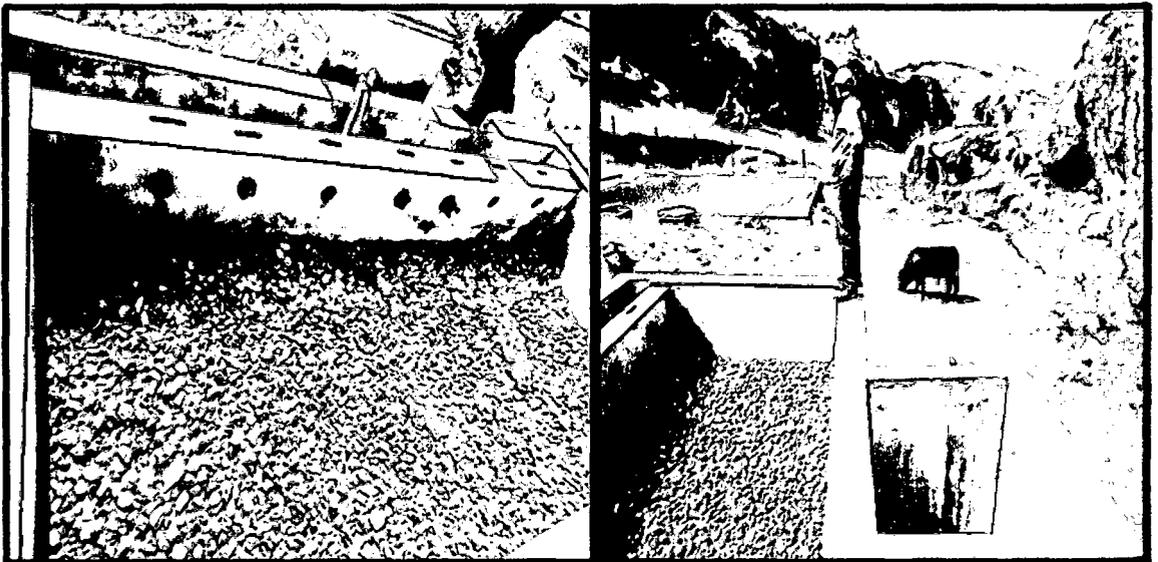
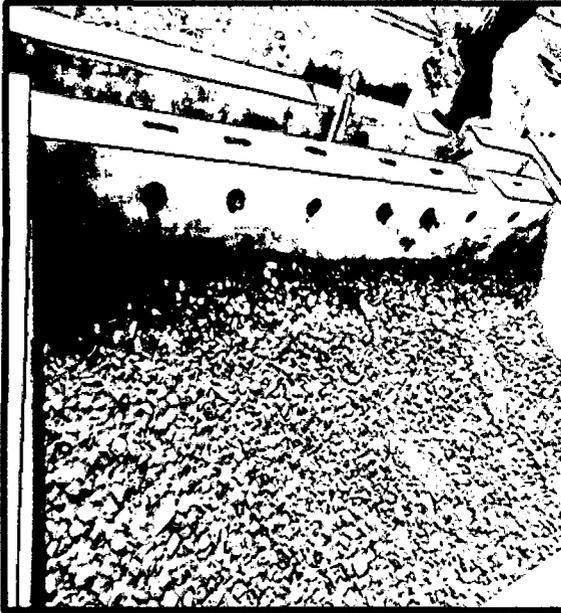
Asimismo, cabe mencionar que las componentes de la **PLANTA DE TRATAMIENTO del área de drenaje N°01 y área de drenaje N°02** nunca entraron en funcionamiento.

Fotos N° 88, 89, 90, 91, 92, 93 y 94. Filtro biológico (se nota que nunca entro en funcionamiento), lecho se secado de lodos convertido en laguna

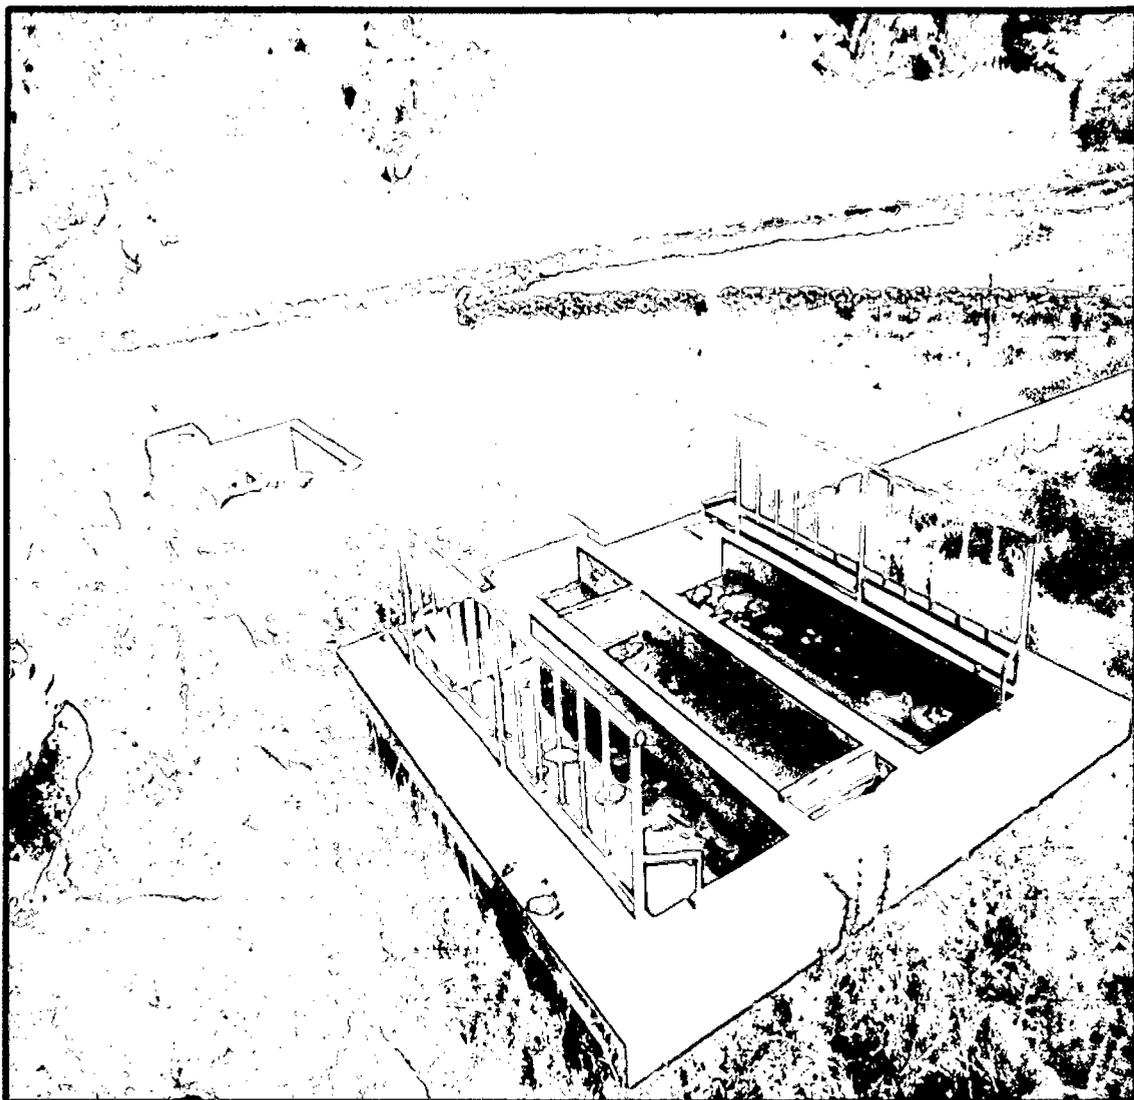
El estado de esta planta es pésimo ya que el pretratamiento prácticamente no existe y por motivos que se desconoce por parte de los operadores de la JASS de la localidad, del tanque inhoff el desagüe ha sido derivado directamente al lecho de secado de lodos.

Foto N° 100. Vista panorámica de la Planta de Tratamiento de Aguas Residuales AD-03

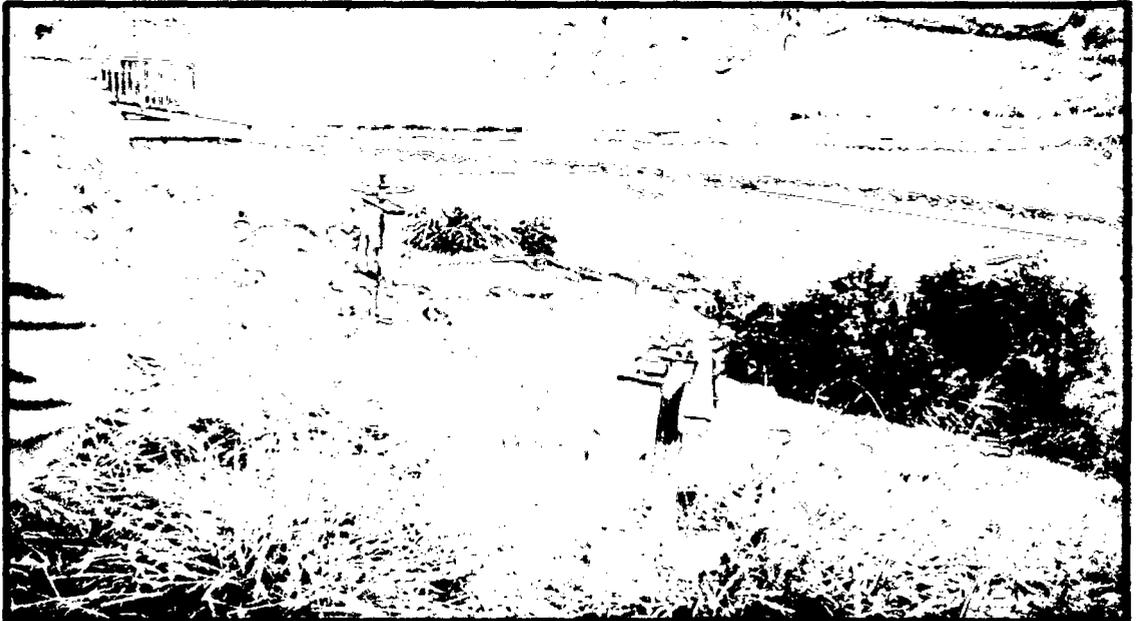
Fotos N° 101 y 102. Desarenador y tanque Inhoff colapsados

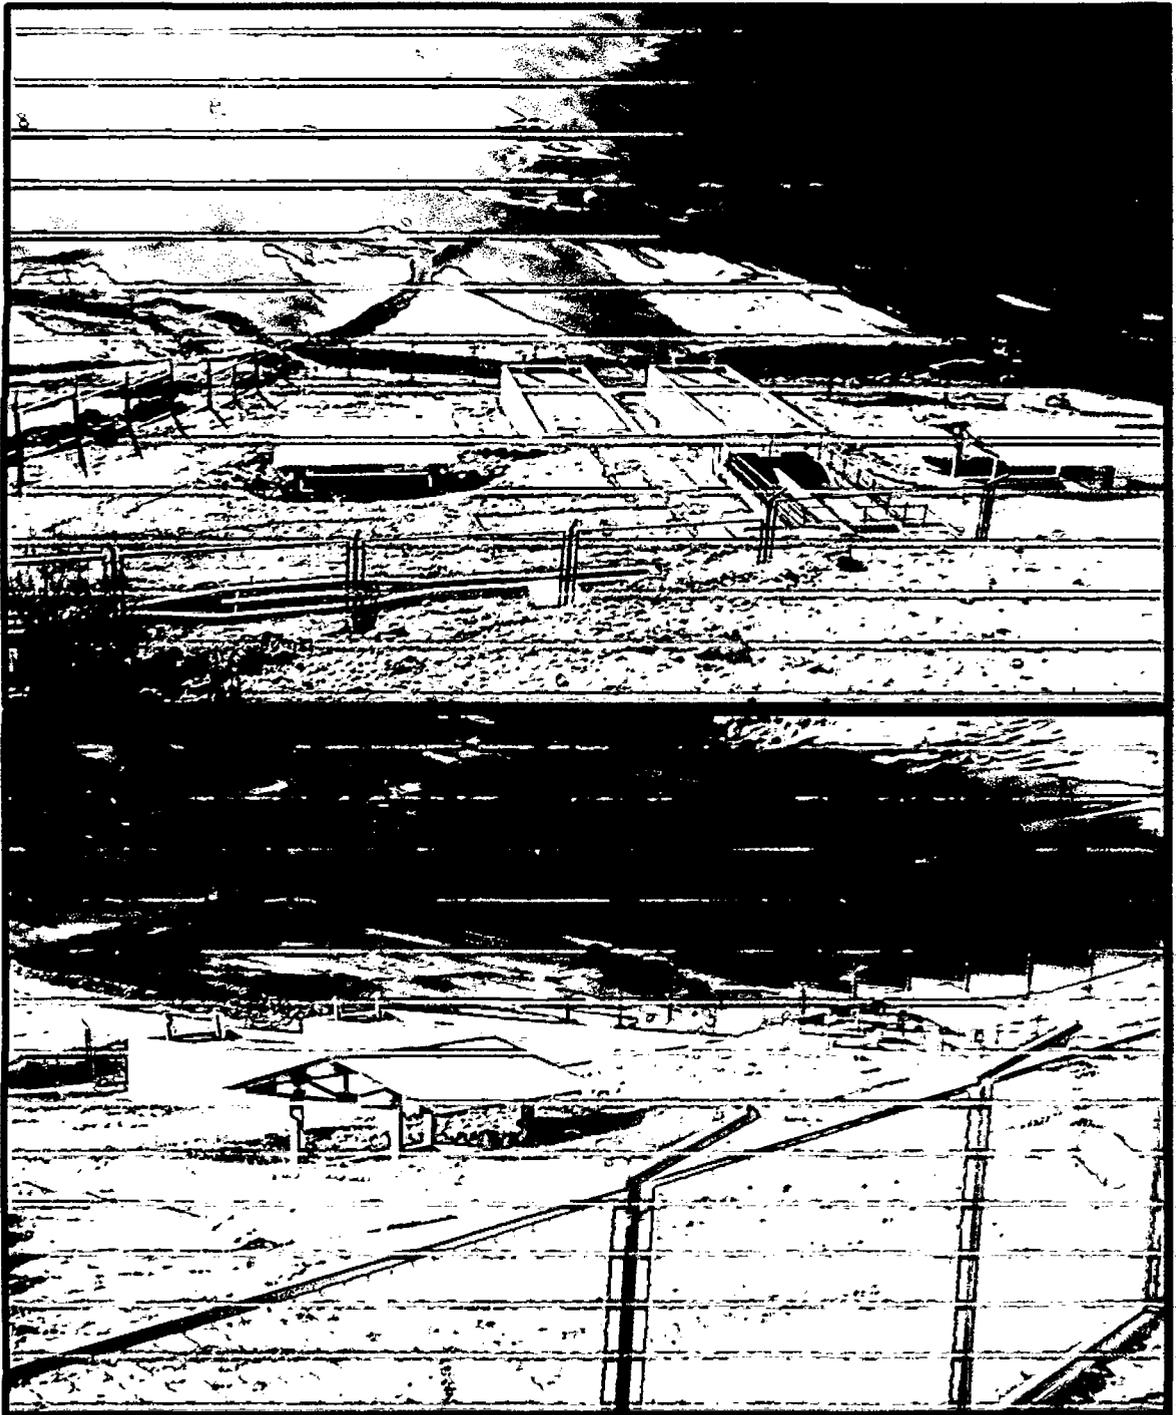
Fotos 01 y 02 vista panorámica de la PTAR del Centro Poblado de Pampapuquio

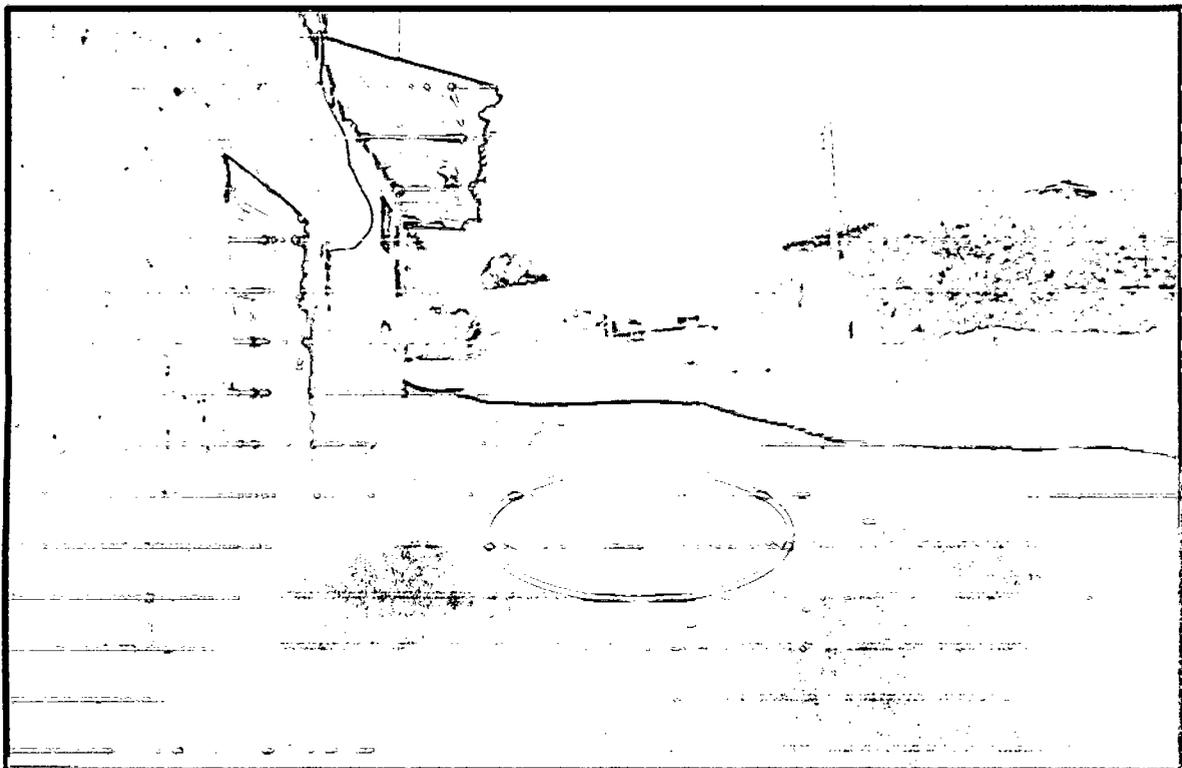
Fotos 16, 17 y 18 verificando que todas las viviendas cuentan con los servicios de alcantarillado.

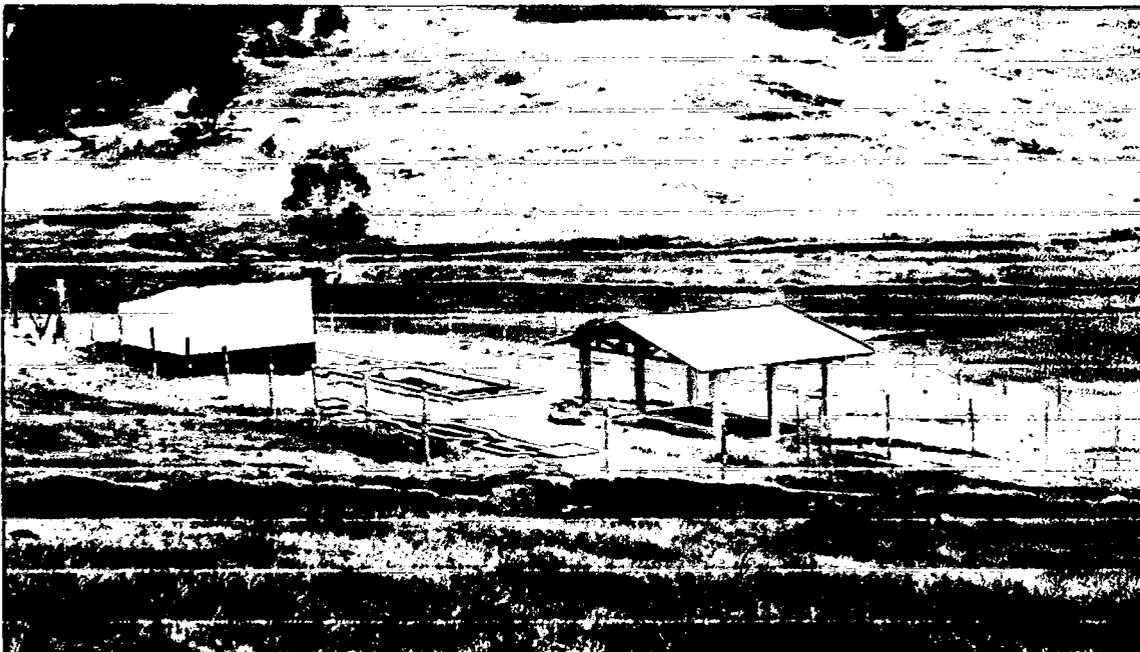
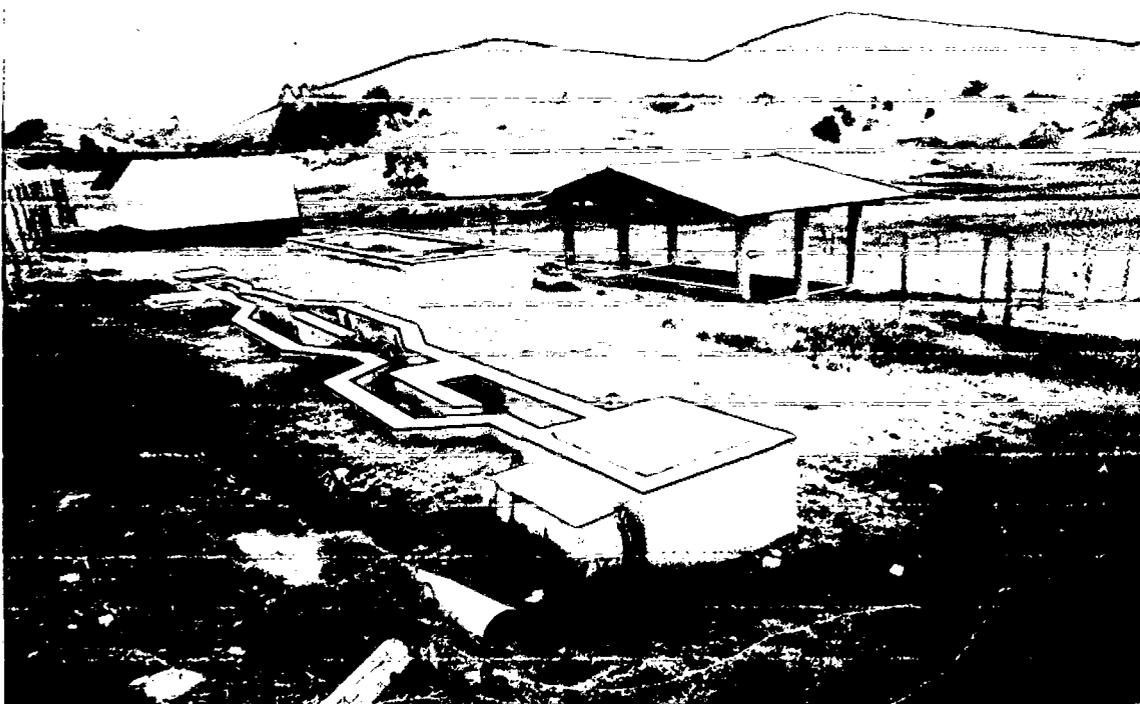
Fotos N° 01 y 02: Vista panorámica de la planta de tratamiento (PTAR) del centro poblado de Chopccapampa.

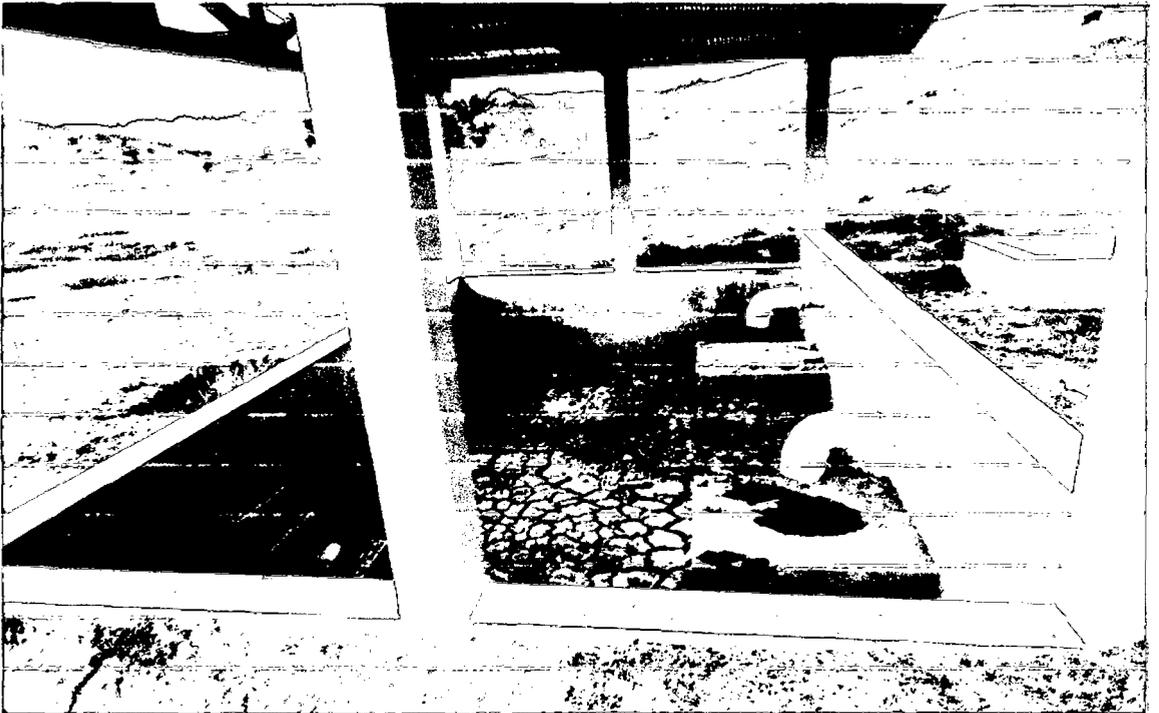
Fotos N° 03, 04 y 05: Sedimentador, tanque séptico, lecho de secado y filtros biológicos

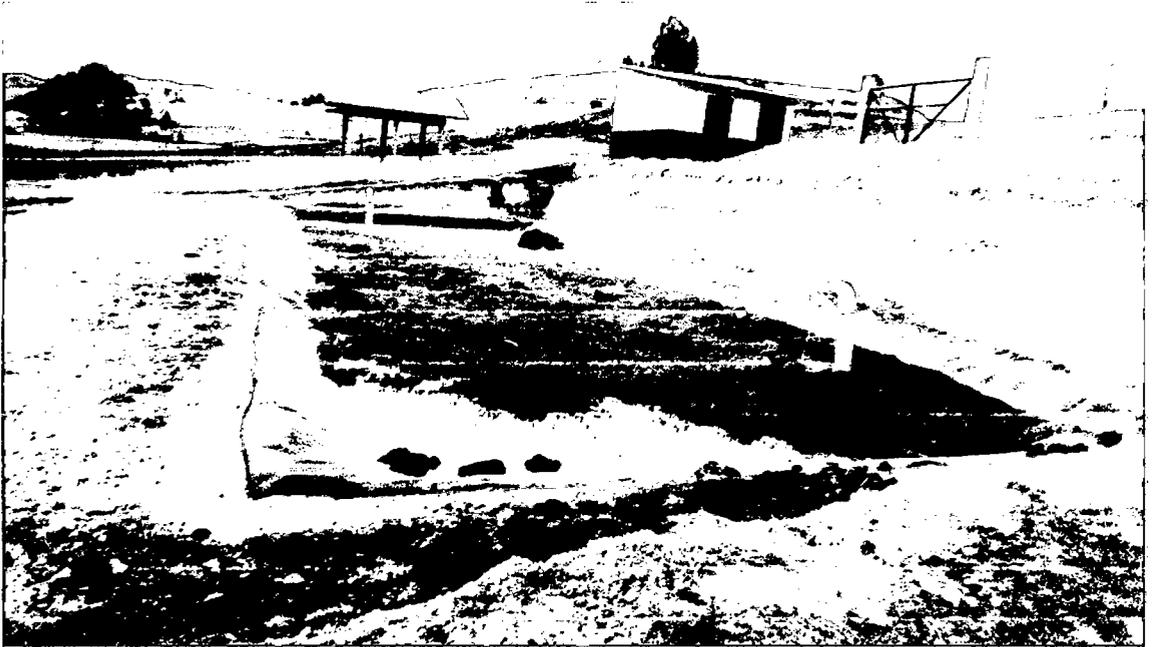
Fotos N° 06 y 07: Filtros biológicos

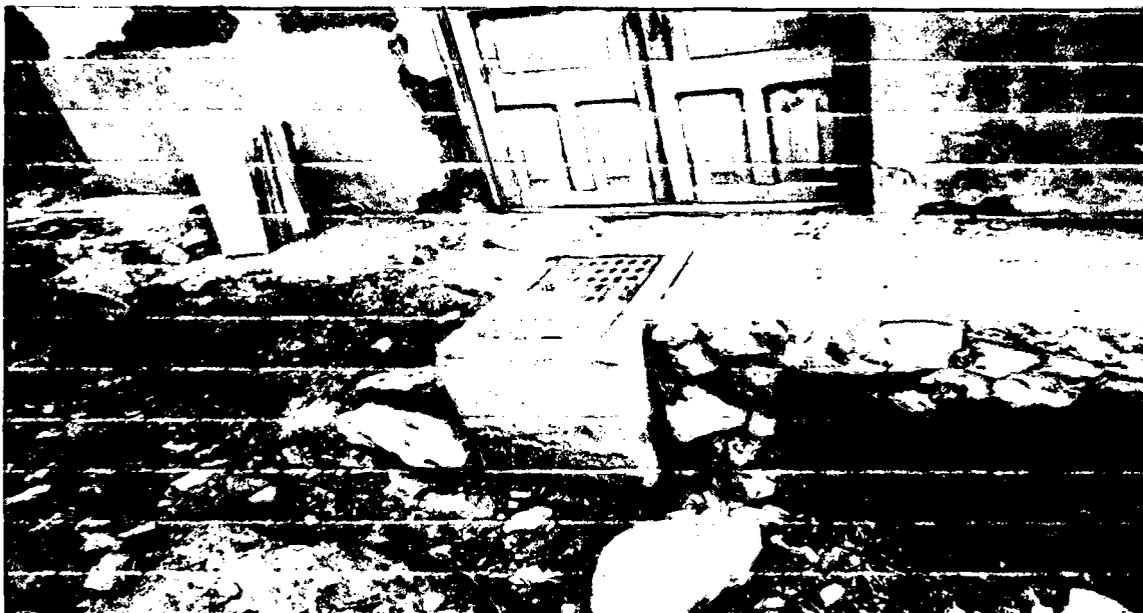
Foto N° 08: Instalación de desagüe del centro poblado de Chopccapampa

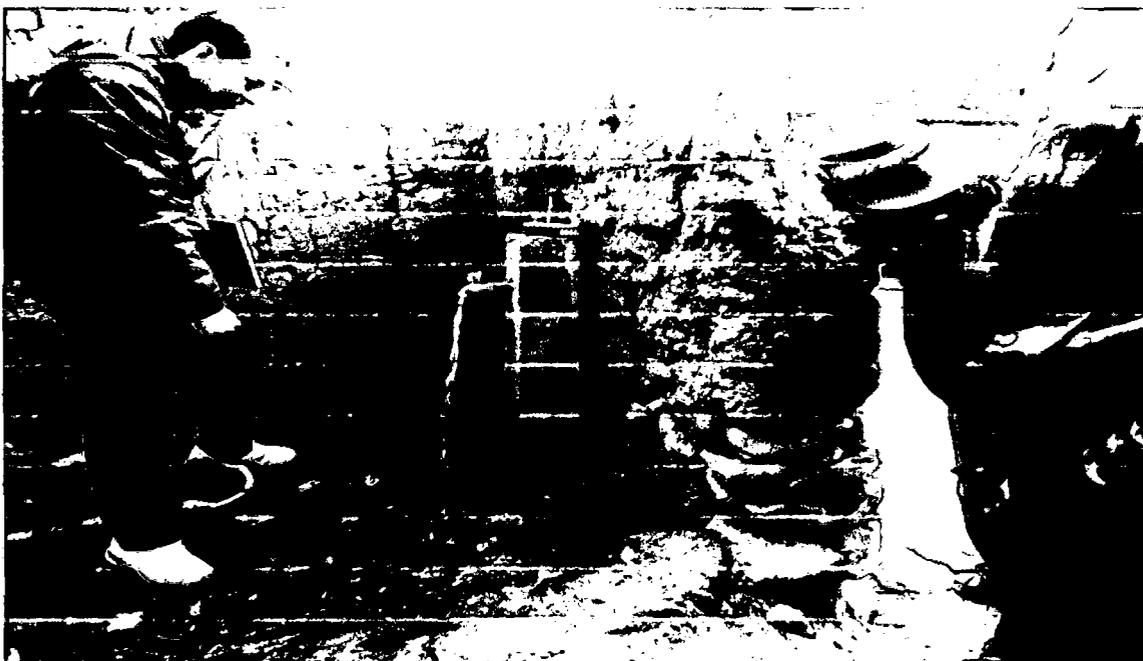
Foto N° 09: Instalación de agua potable del centro poblado de Chopccapampa

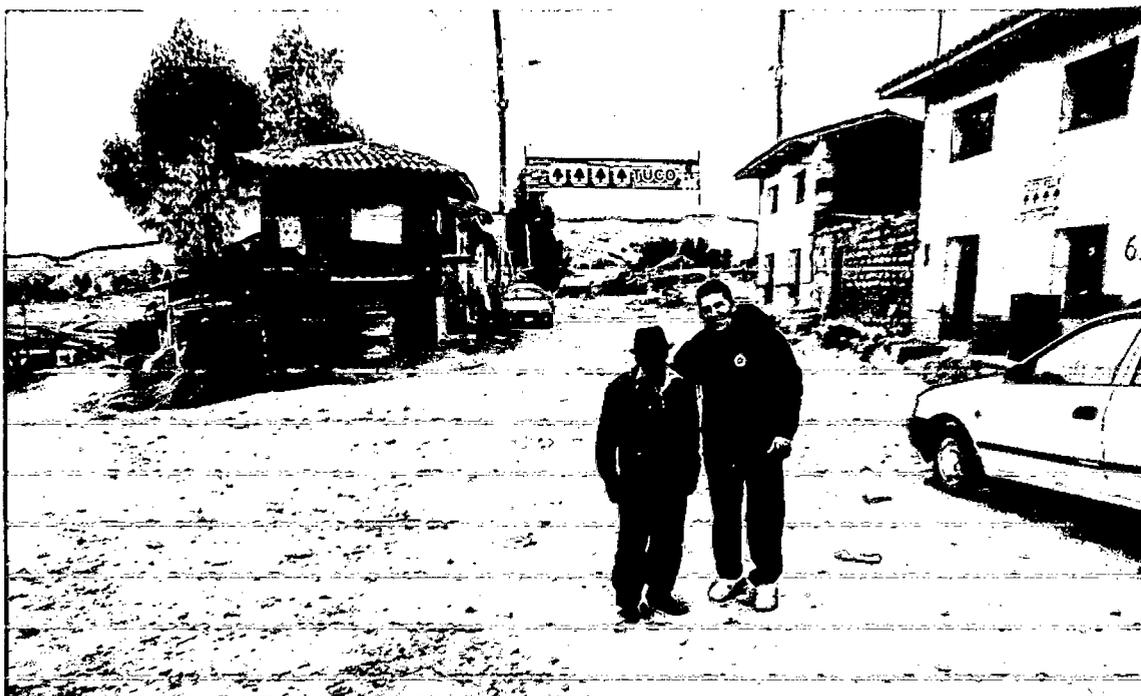
Foto N° 10: La unidad formuladora junto al secretario de la Junta Administradora de agua y saneamiento (JAAS) del centro poblado de Chopccapampa

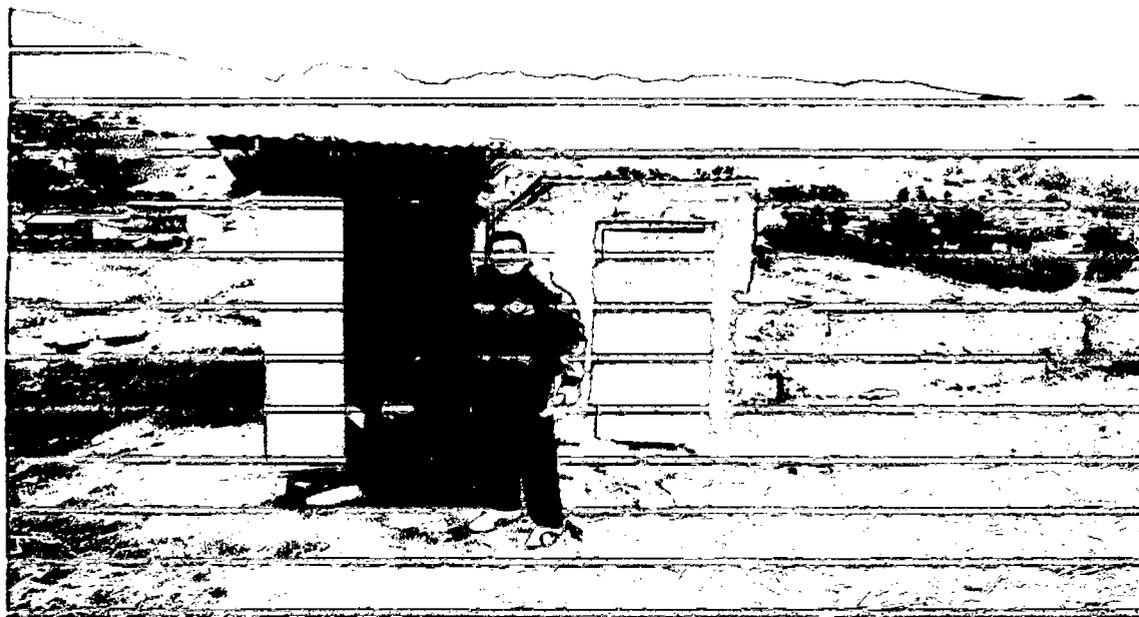
Foto N° 03: Las letrinas se encuentran en buenas condiciones

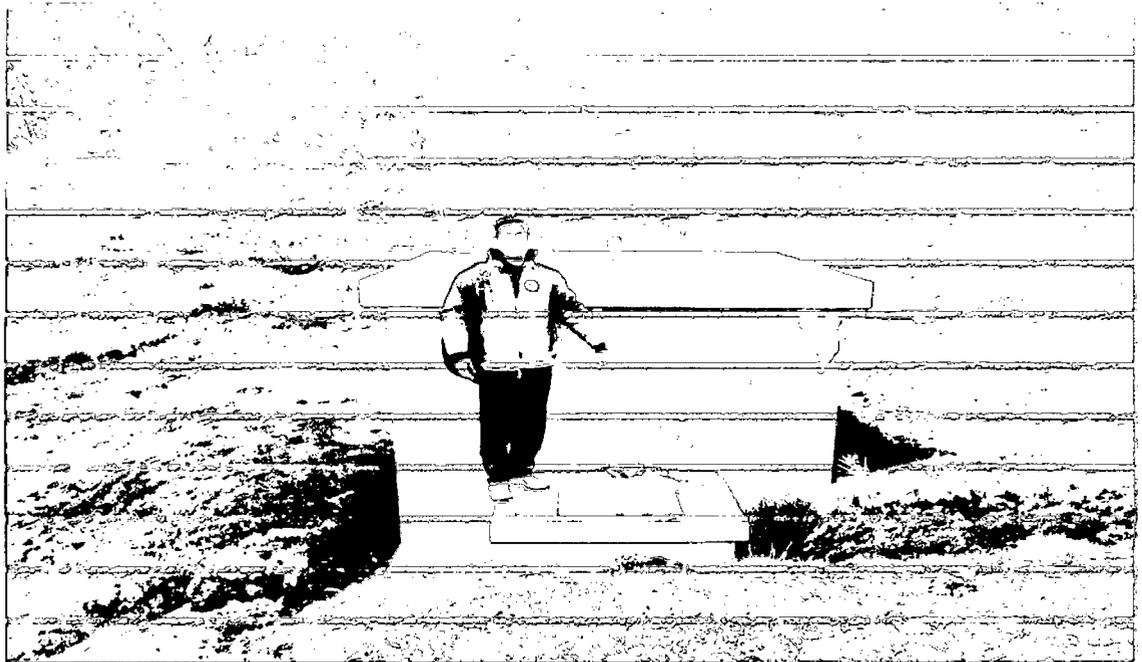
Fotos N° 02 y 03: Reservorios que abastecen al anexo San Pedro de Chopcca.

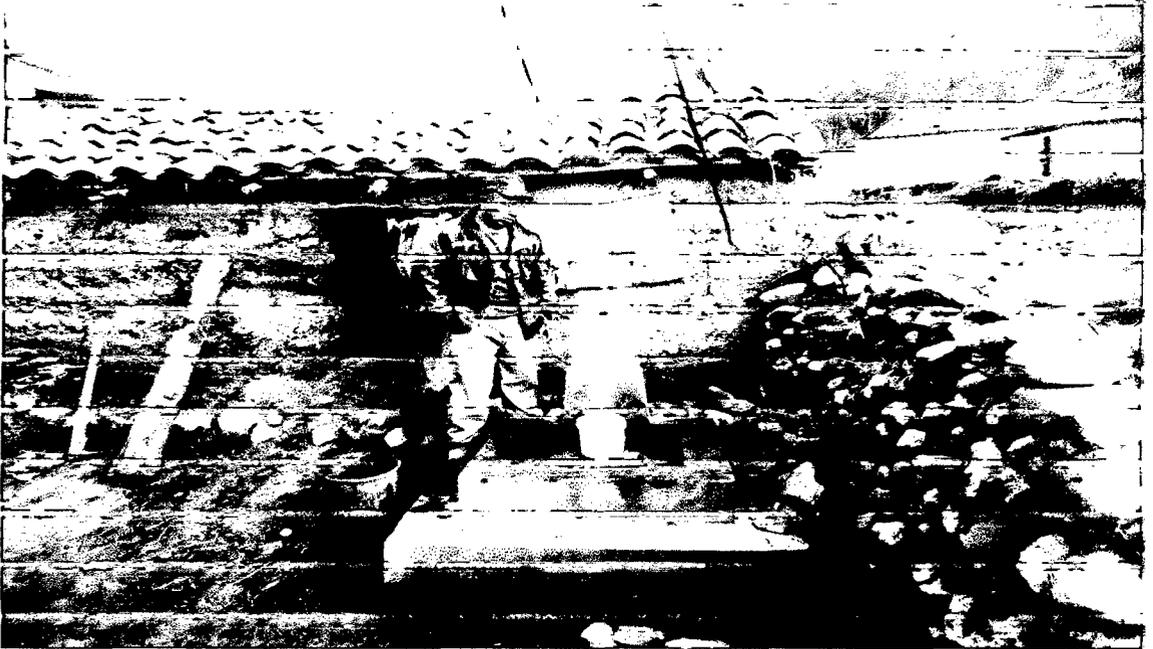
Fotos 06, 07 y 08: Situación de las piletas instaladas, la presión del agua es buena.
