UNIVERSIDAD NACIONAL "HERMILIO VALDIZÁN"

**EVALUACIÓN EX POST DE LOS PROYECTOS DE
SANEAMIENTO BAJO EL CONTEXTO DEL SNIP,
EJECUTADOS POR LA MUNICIPALIDAD DISTRITAL
DE PAUCARA, HUANCVELICA: 2009 - 2012**

**TESIS PARA OPTAR EL TÍTULO PROFESIONAL DE:
INGENIERO INDUSTRIAL**

TOMO II

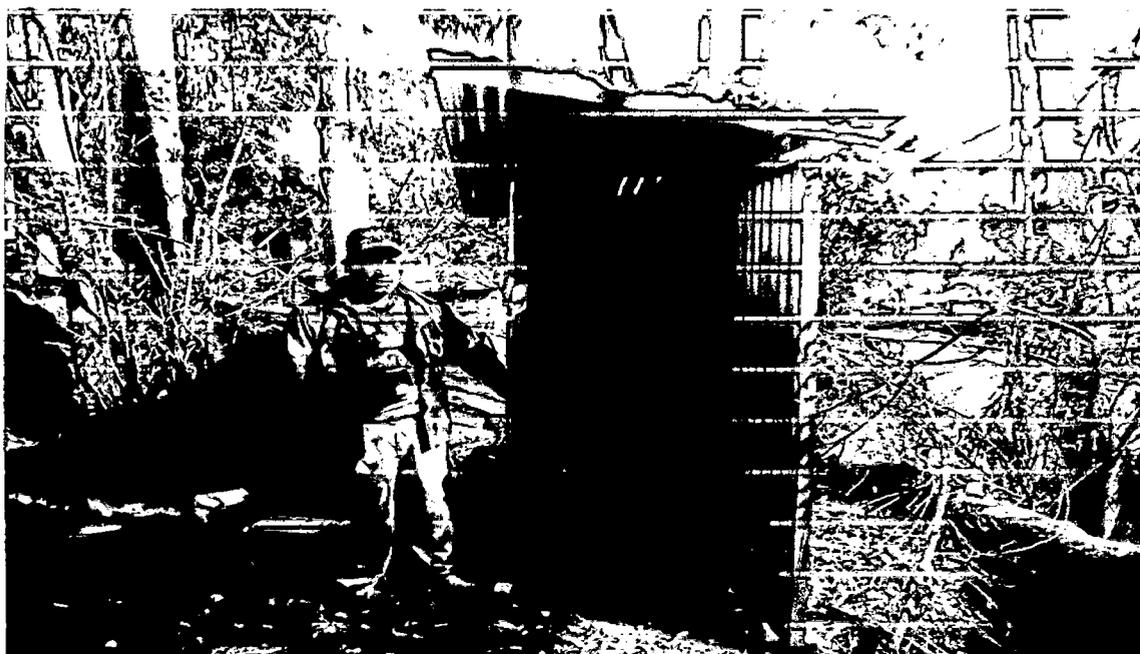
Fotos N° 10 y 11: situación actual de las letrinas instaladas se puede notar que se encuentran operativas.

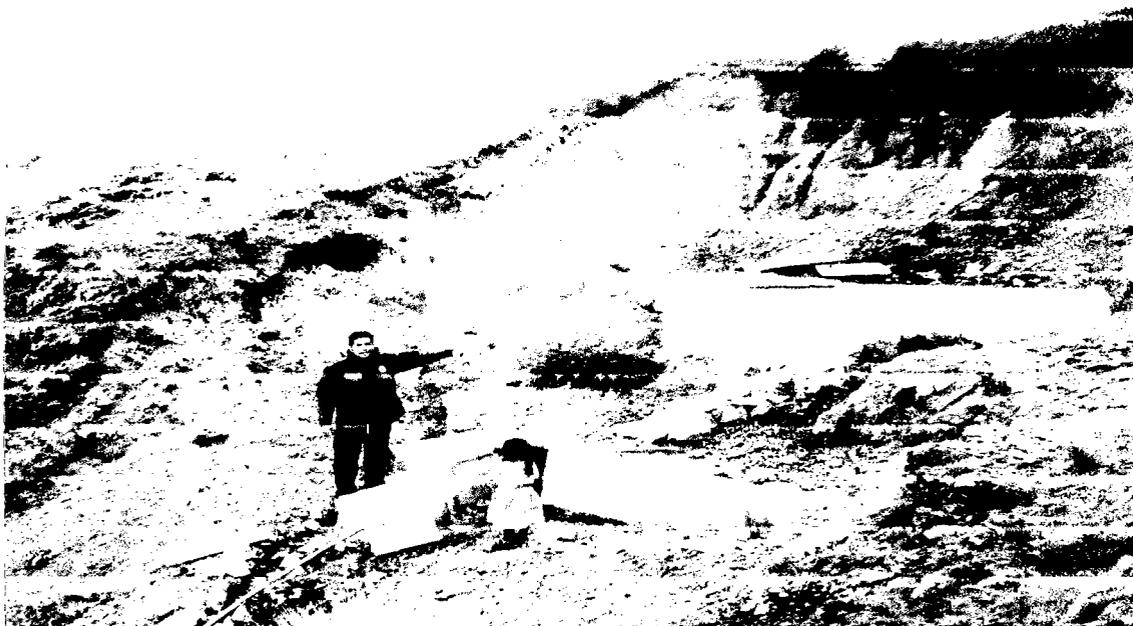
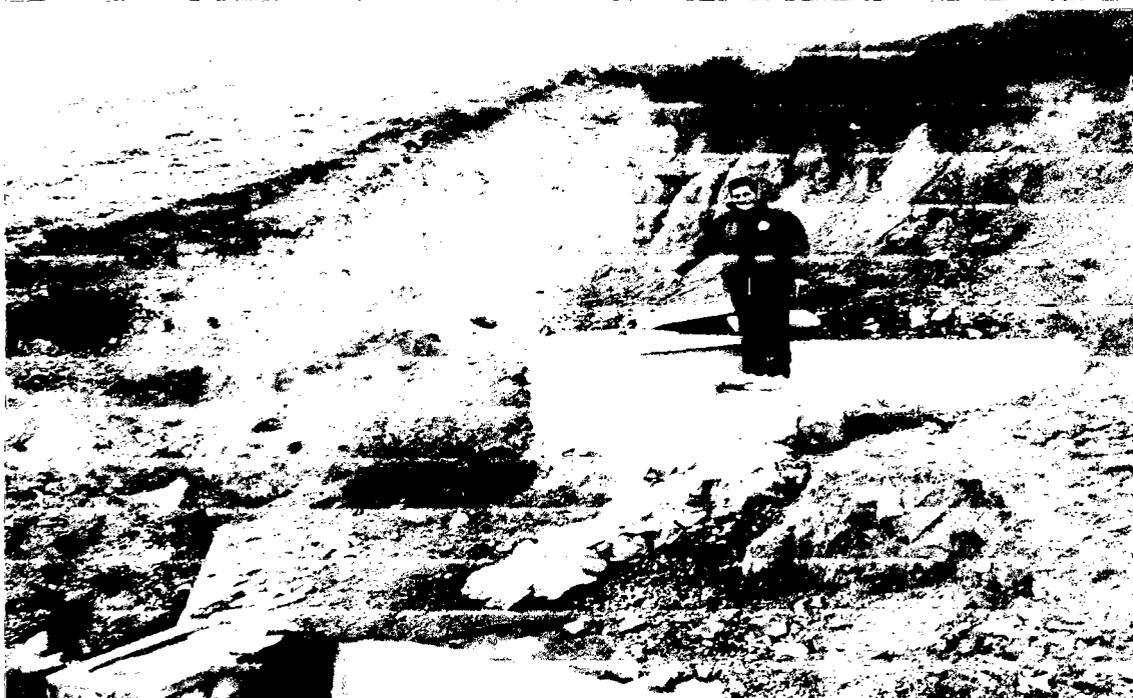
Fotos N° 03 y 04: Reservorio de almacenamiento de agua que abastece al centro poblado Mejorada Chopcca.

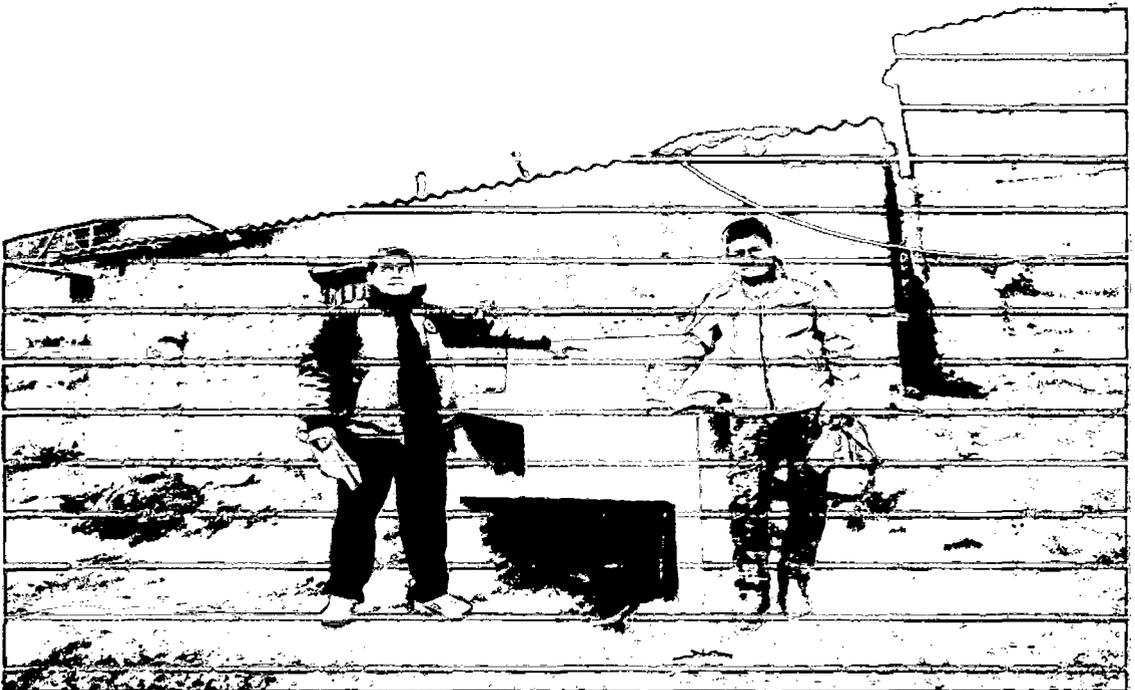
Foto N° 08: Instalaciones del sistema de agua potable, actualmente la población del centro poblado de Chopcca carece de agua desde hace 03 meses.

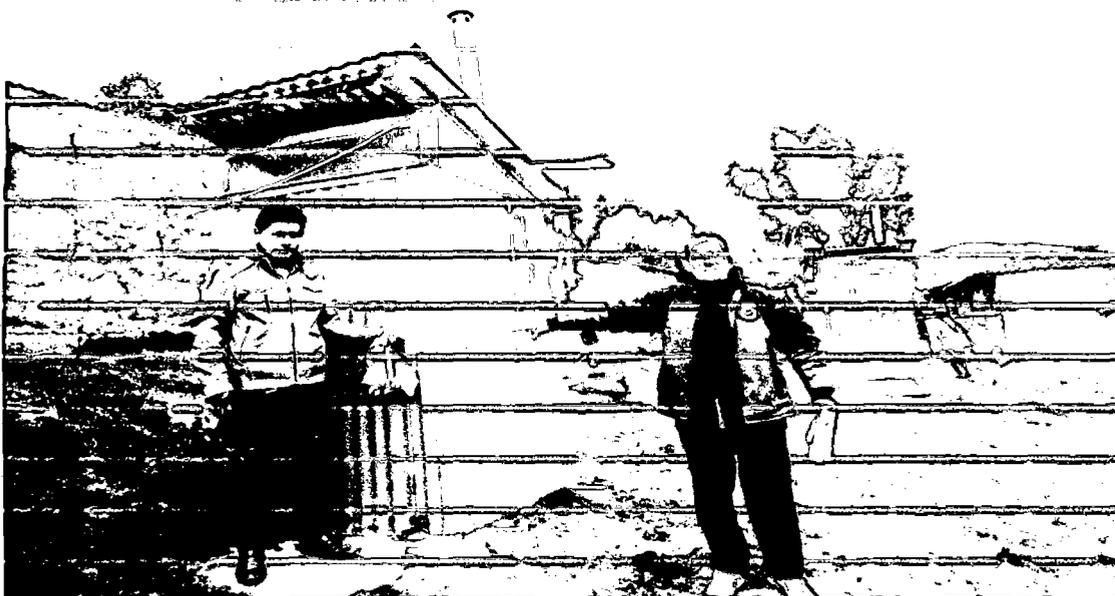
Fotos N° 09 y 10: Letrinas instaladas en el centro poblado Mejorada Chopcca.

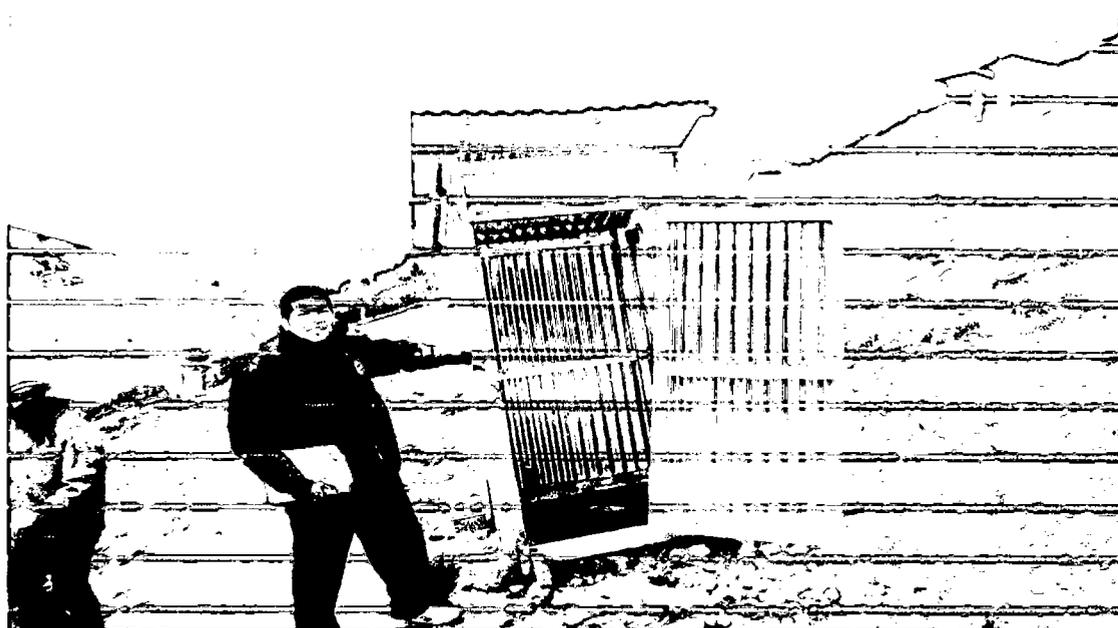
Fotos N° 11 y 12: Letrinas en desuso, según la población manifiestan que fueron mal construidas.

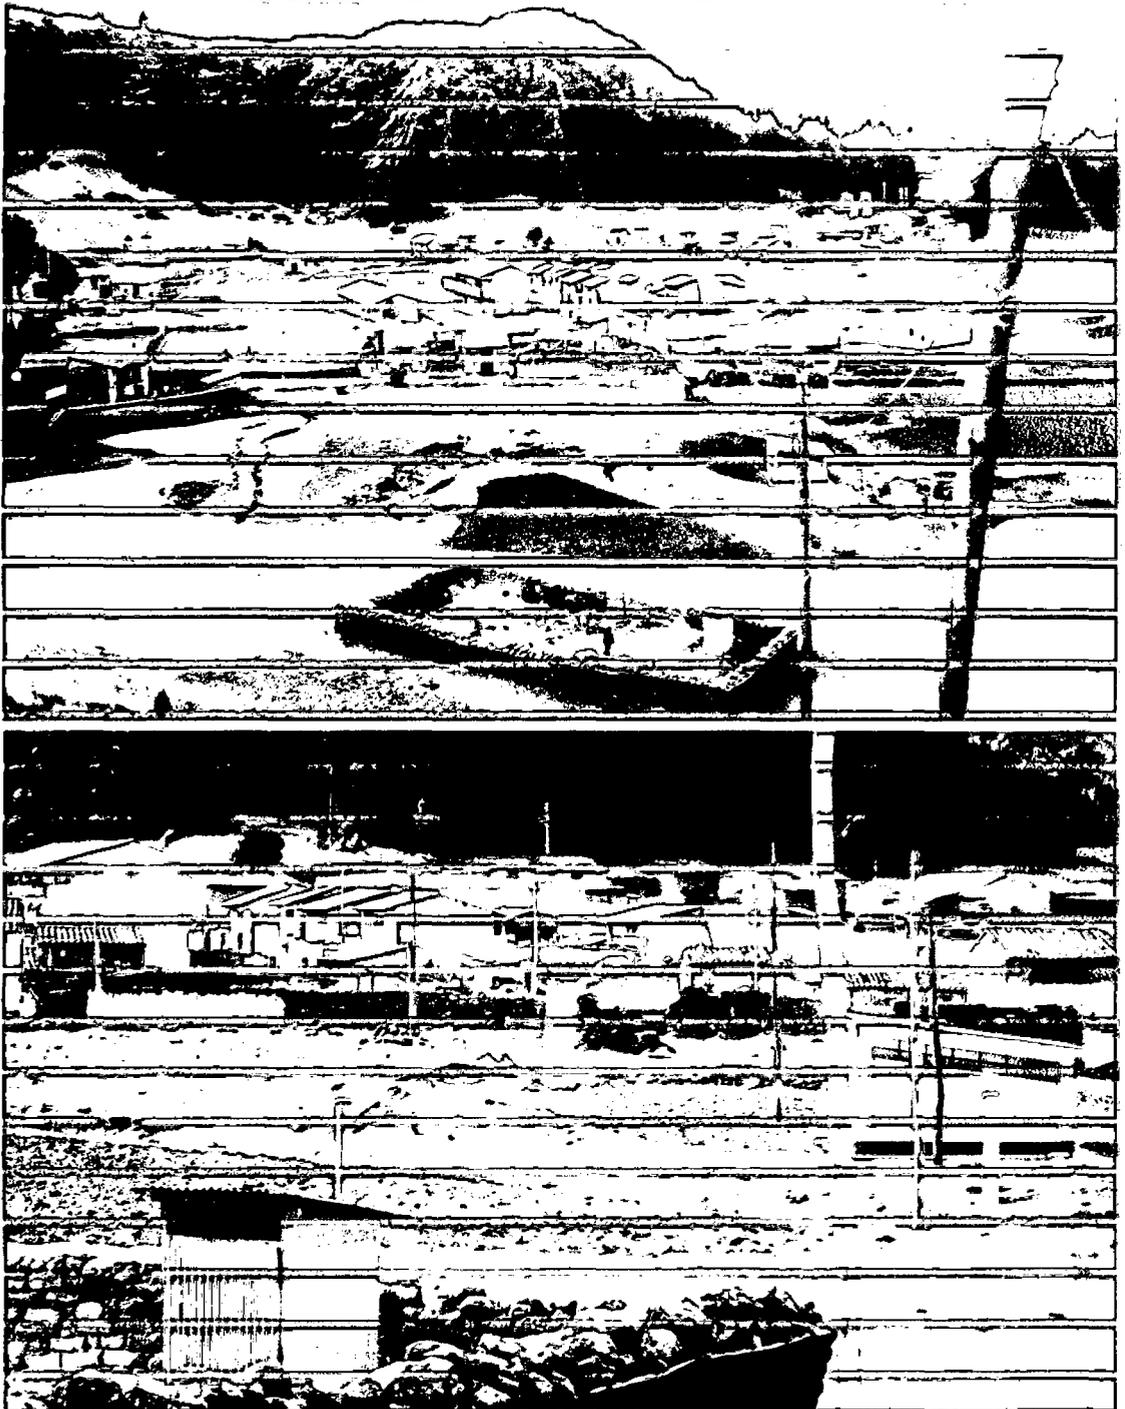
Fotos 01 y 02: Vista panorámica de la localidad de Pampa Cruz

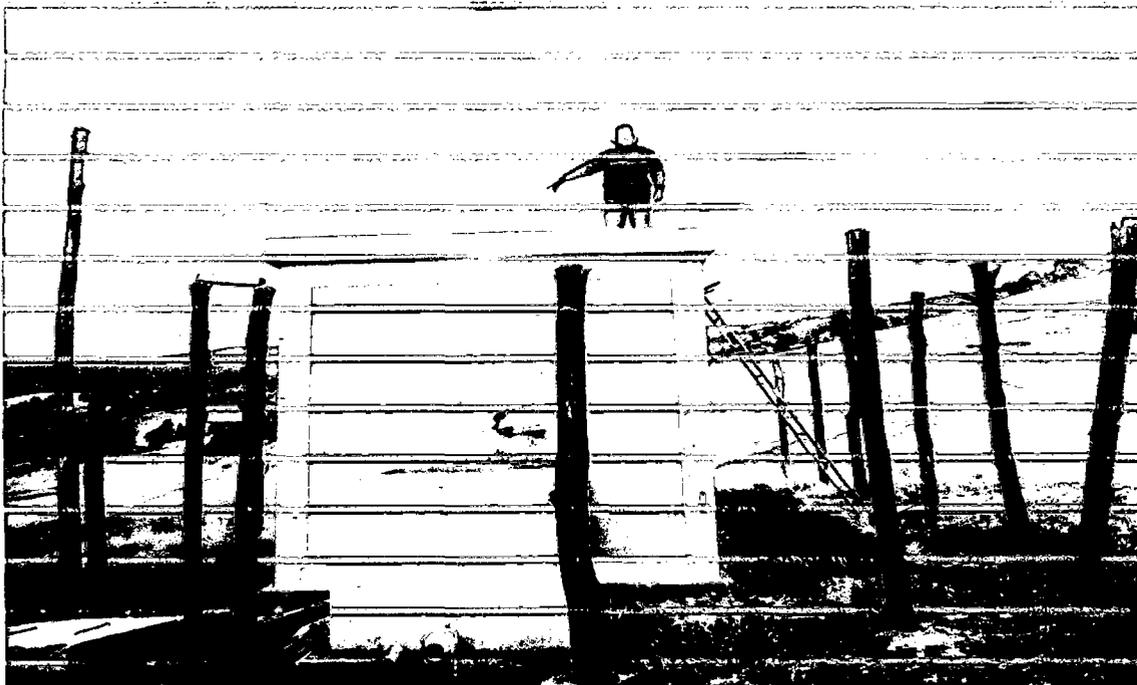
Foto N° 06: Reservorio de 16m³ de capacidad.

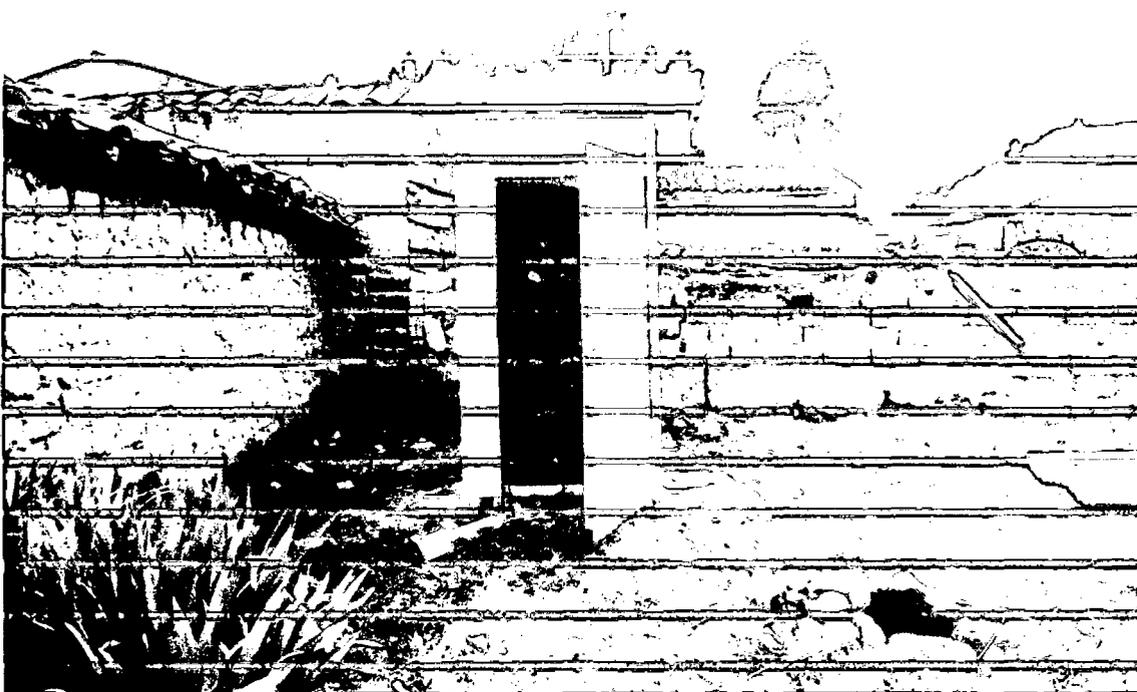
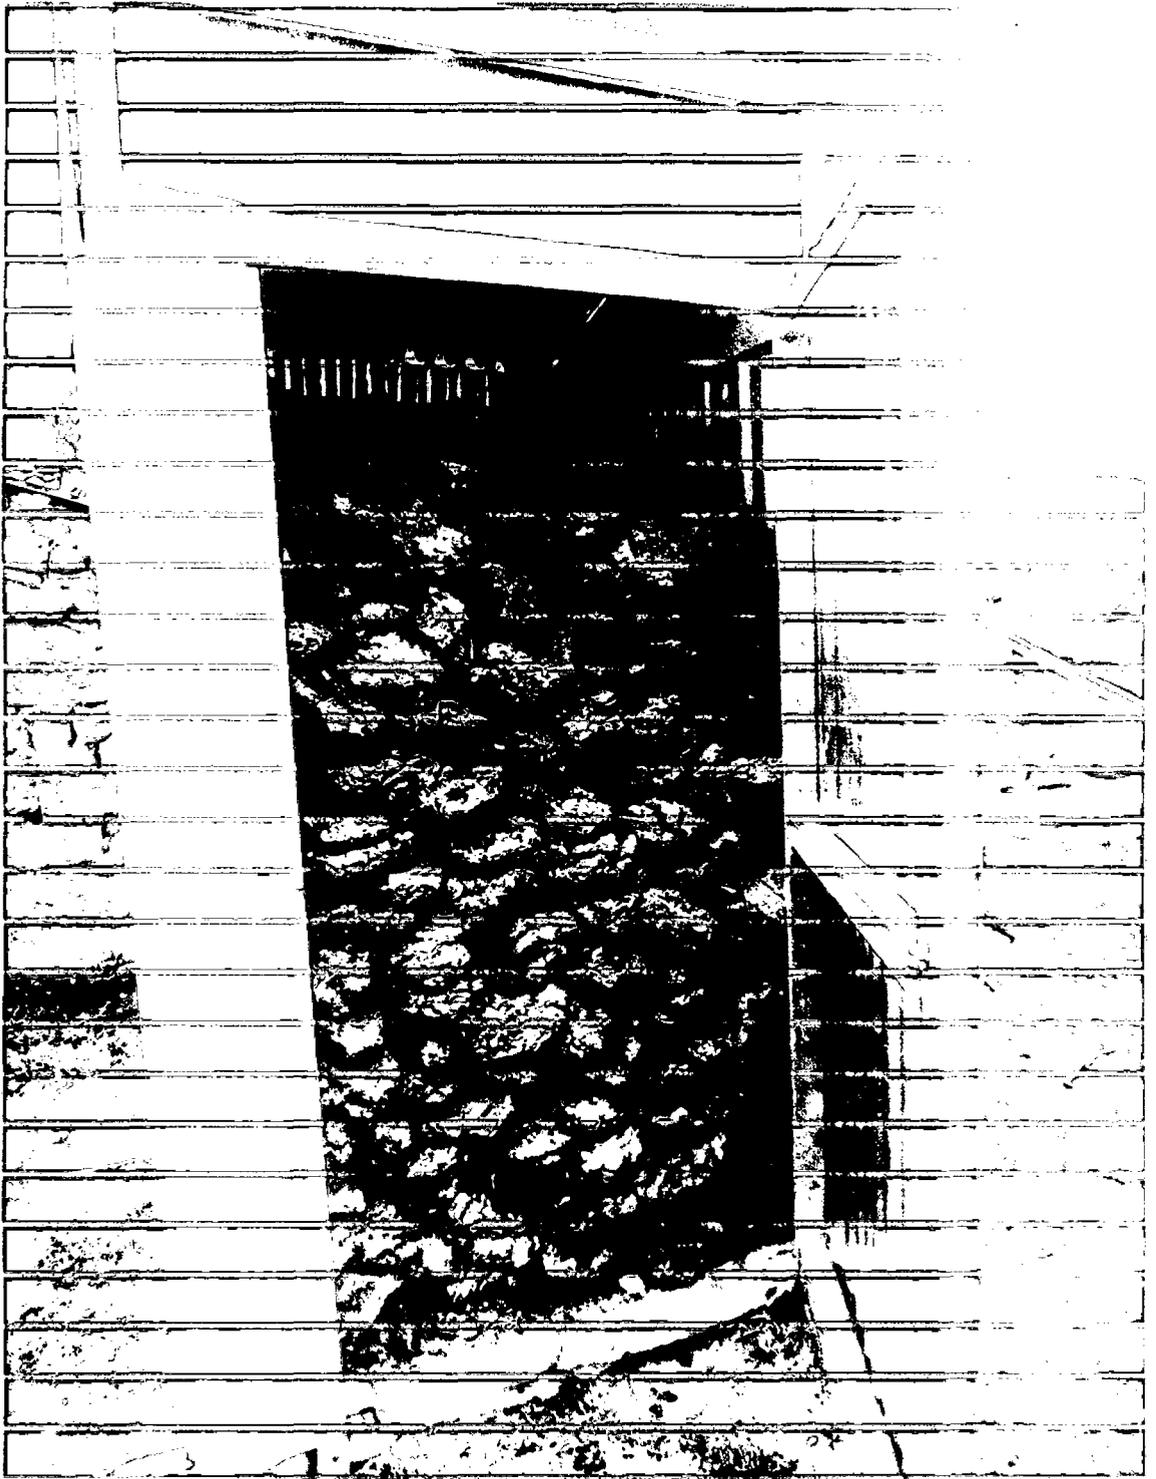
Fotos N° 07, 08 y 09: De las 60 letrinas sanitarias de hoyo seco ventilado solo el 30% le dan uso ya que el 70% disponen de red de alcantarillado.
